КОМИТЕТ ПО ОХРАНЕ ОБЪЕКТОВ КУЛЬТУРНОГО НАСЛЕДИЯ ТОМСКОЙ ОБЛАСТИ

ПРИКАЗ

О включении выявленного объекта культурного наследия «Второй Сенной полицейский участок», сер. XIX в., в единый государственный реестр объектов культурного наследия (памятников истории и культуры) народов Российской Федерации в качестве объекта культурного наследия регионального значения, об утверждении его границ территории и предмета охраны

Фотографические изображения предмета охраны объекта культурного наследия регионального значения «Второй Сенной полицейский участок», сер. XIX в., расположенного по адресу: Томская обл., г. Томск, Розы Люксембург улица, 40
Автор снимков: начальник отдела научного учета ОКН (памятников истории и культуры) ОГАУК "Центр по охране памятников" Яблонская М.А., дата съемки: 02.08.2019 г.

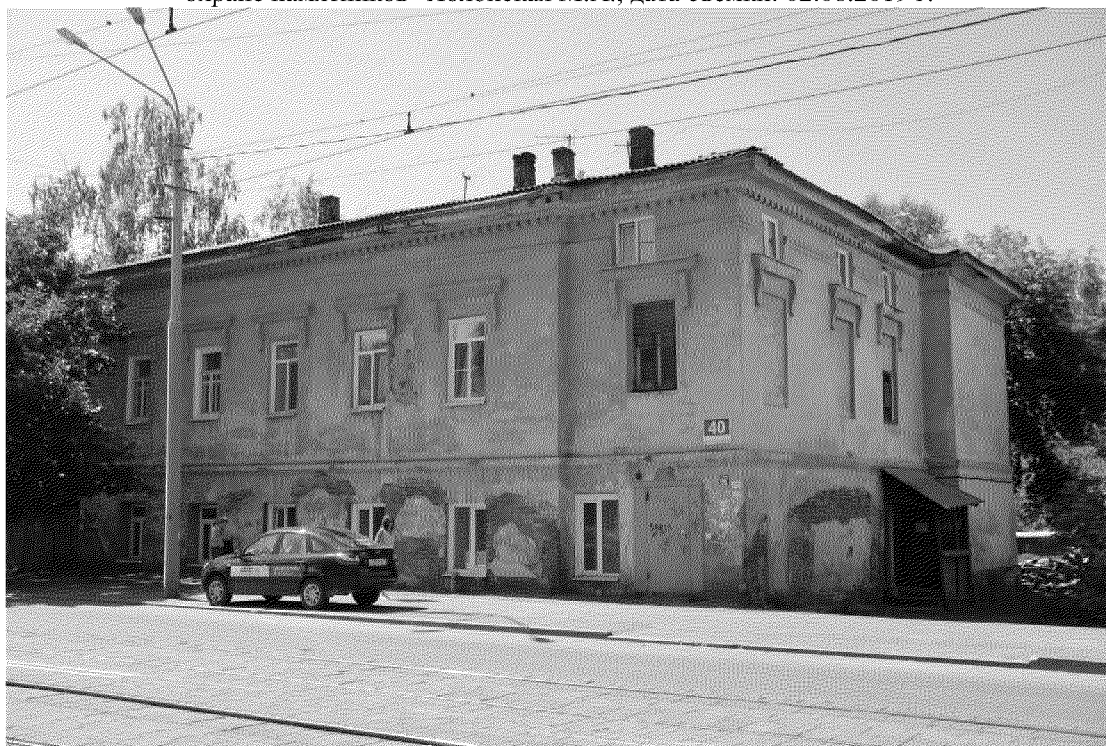
Видовая точка № 1
Общий вид здания с северо-восточной стороны (по ул. Р. Люксембург)

1.1. Местоположение здания в планировочной структуре исторической части города, в зоне градостроительного расположения объектов культурного наследия регионального значения. Расположение здания главным восточным фасадом по красной линии ул. Розы Люксембург. Формирует строчку застройки улицы.

4.1. Главный (восточный) фасад фронтальной композиции, решен по основному объему – 5 осей окон, объем лестничного блока в правой части фасада заглублен относительно плоскости фасада и решен в 1 ось окна. Дворовый (западный) фасад решен в 8 осей оконных проемов. Южный фасад основного объема решен в 5 осей оконных проемов (часть проемов заложена), северный фасад (объем лестничного блока) с боковым ризалитом решен в 3 оси оконных ниш (первоначальные окна).

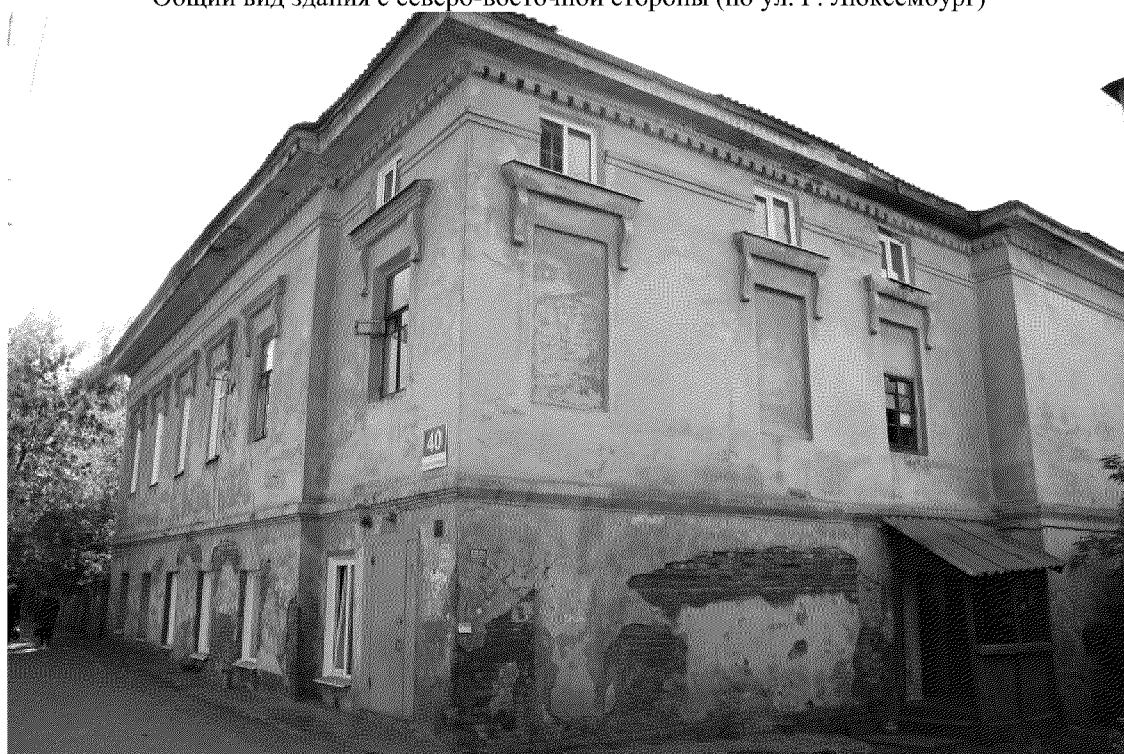
Видовая точка № 2
Северный фасад здания (Рыжикова А.Ю., 28.09.2016 г.)

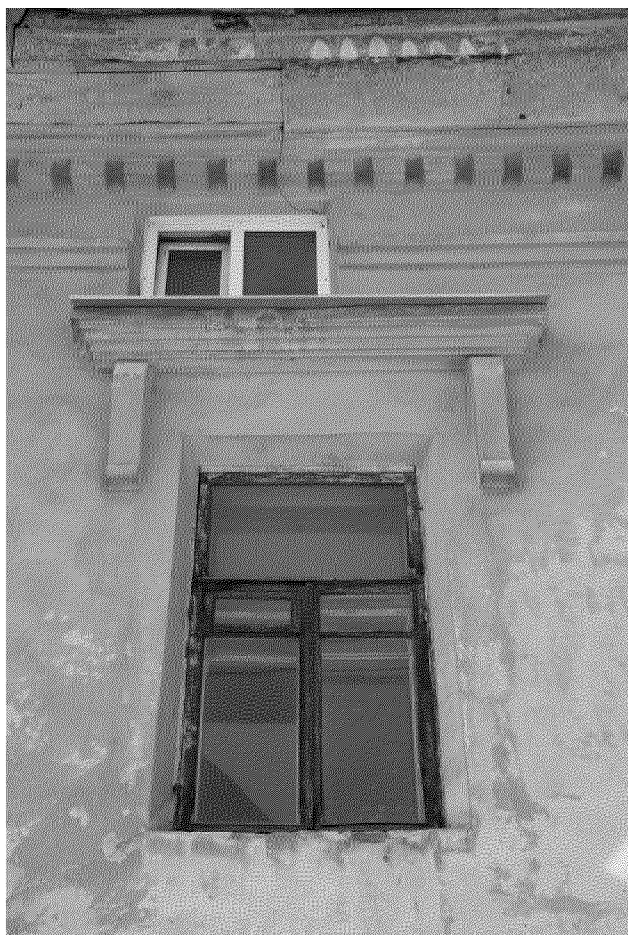
Видовая точка № 3
Окно 2-го этажа главного фасада

4.2. Местоположение, форма и габаритные размеры оконных проемов: прямоугольной формы с откосами, расширяющимися внутрь помещения. Первоначальная форма и габаритные размеры окон подвала.

4.4. Первоначальный вид здания и элементы декоративного оформления фасадов. Первоначальный вид венчающего карниза большого выноса с профильными тягами, «сухариками» и простым фризом, ограниченным профильным поясом. Прямоугольные сандрики с профильным штукатурным декором на фигурных кронштейнах, расположенные над окнами 2-го этажа. Междуетажный пояс, оформленный профильным штукатурным декором. Выступающий цоколь.

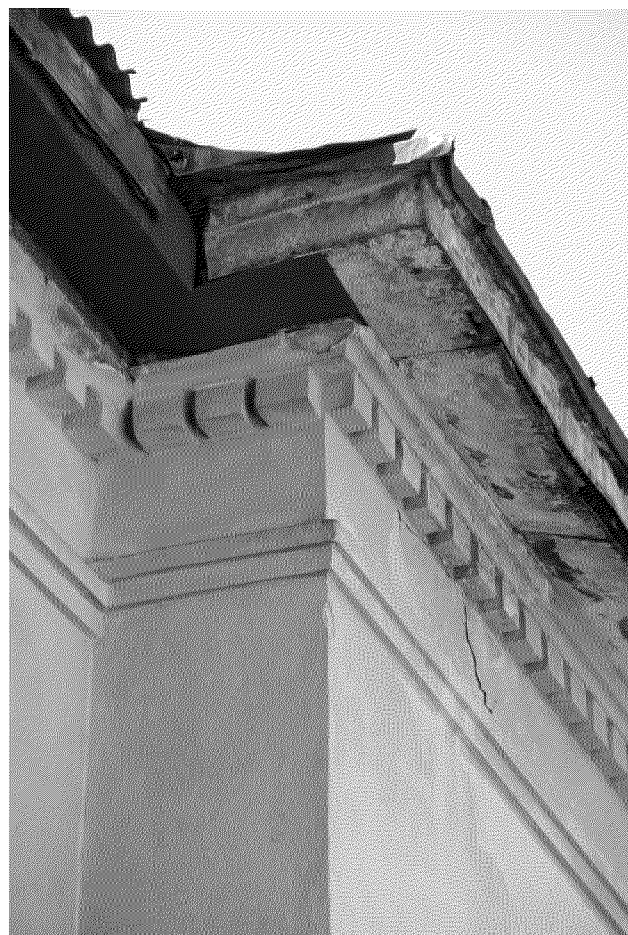
Видовая точка № 4
Фрагмент карниза ризалита северного фасада

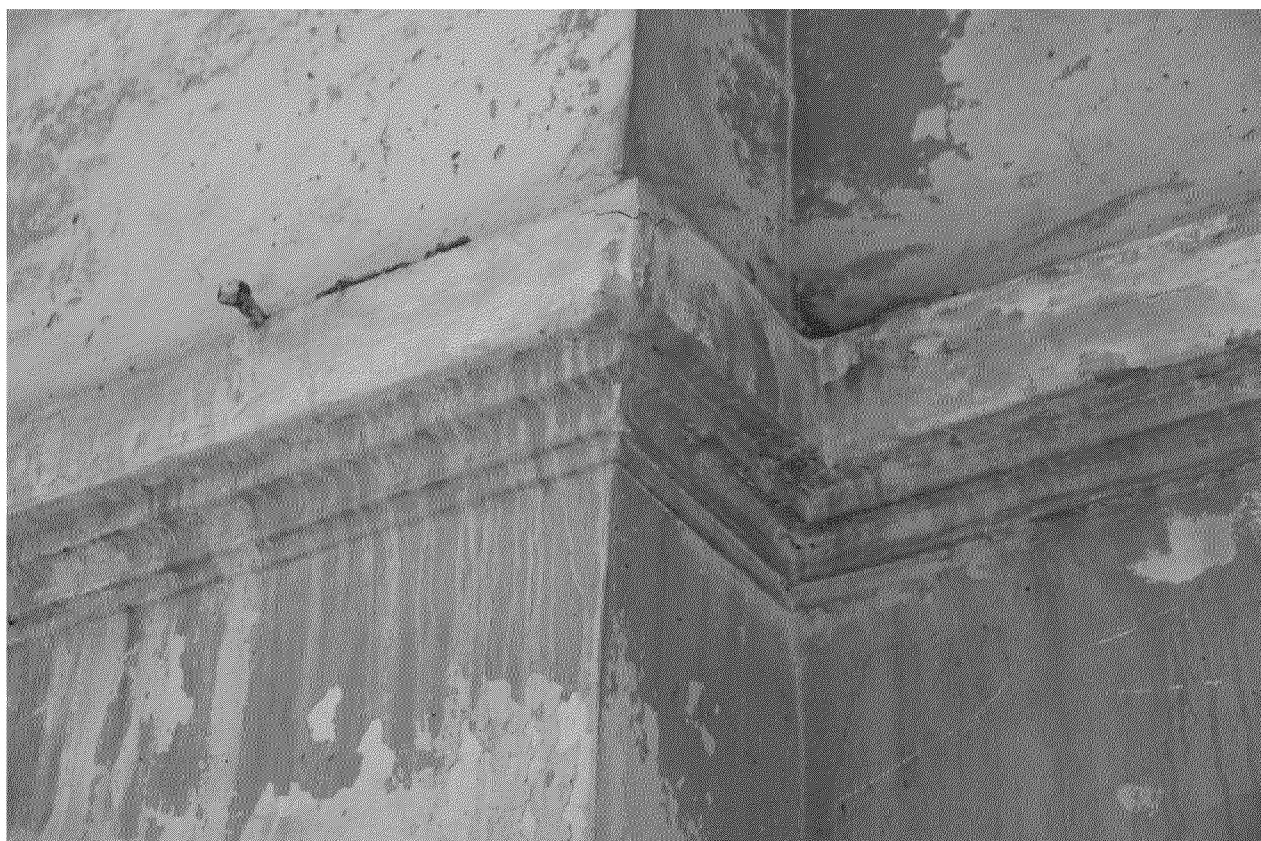
Видовая точка № 5
Фрагмент главного (восточного) фасада. Междуэтажный пояс

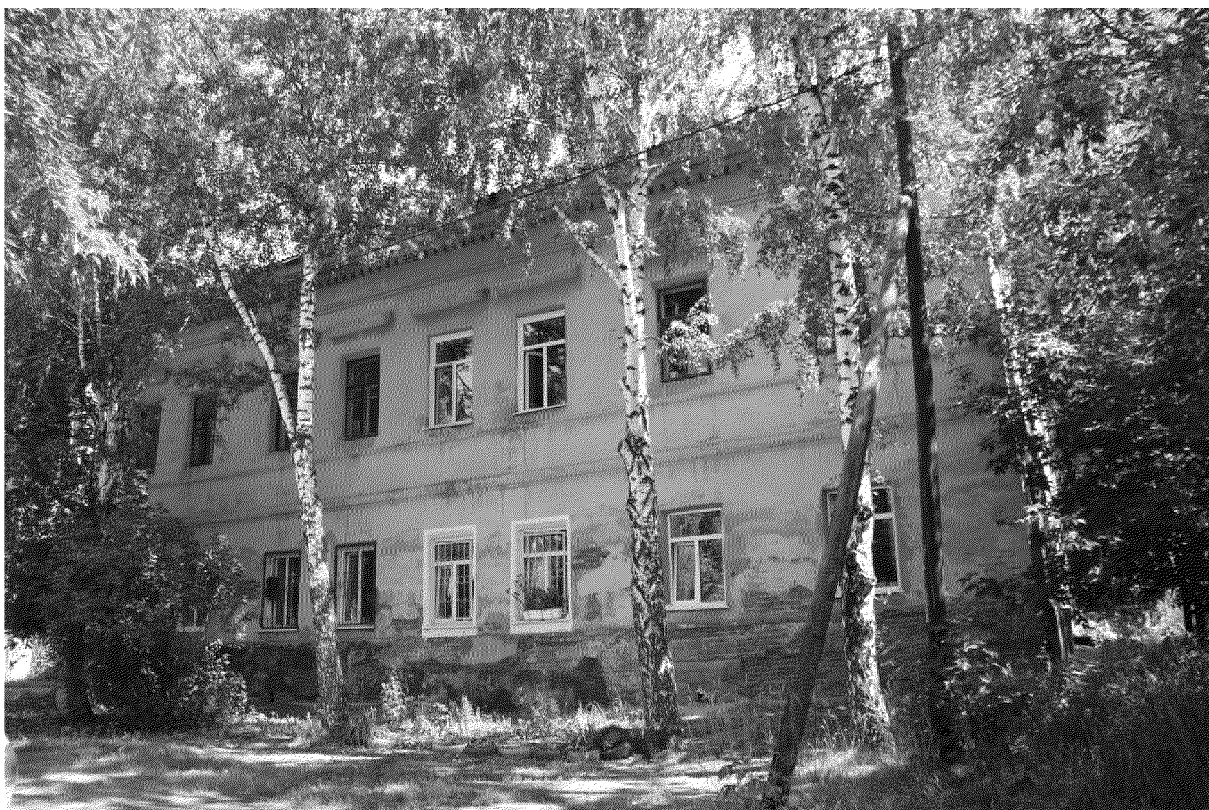
Видовая точка № 6
Западный фасад здания. Вид с территории двора

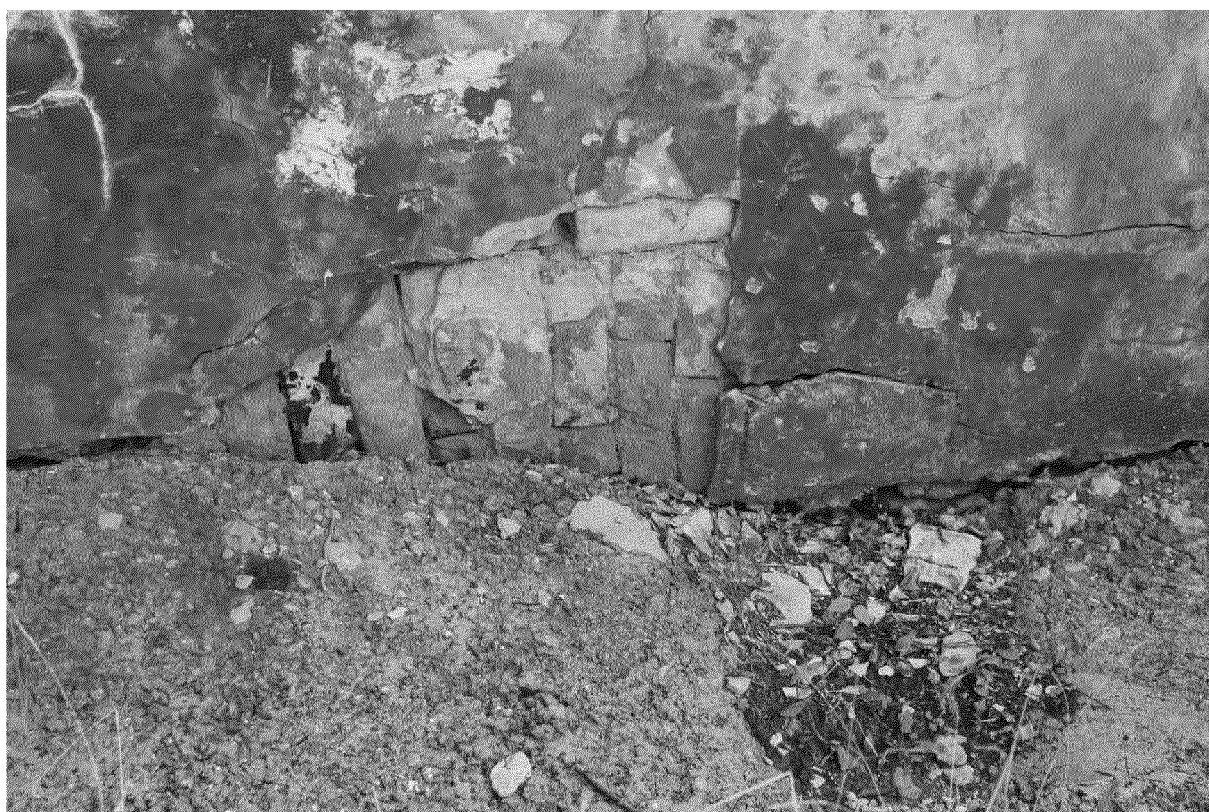
Видовая точка № 7
Западный фасад здания. Перемычка оконного проема подвала

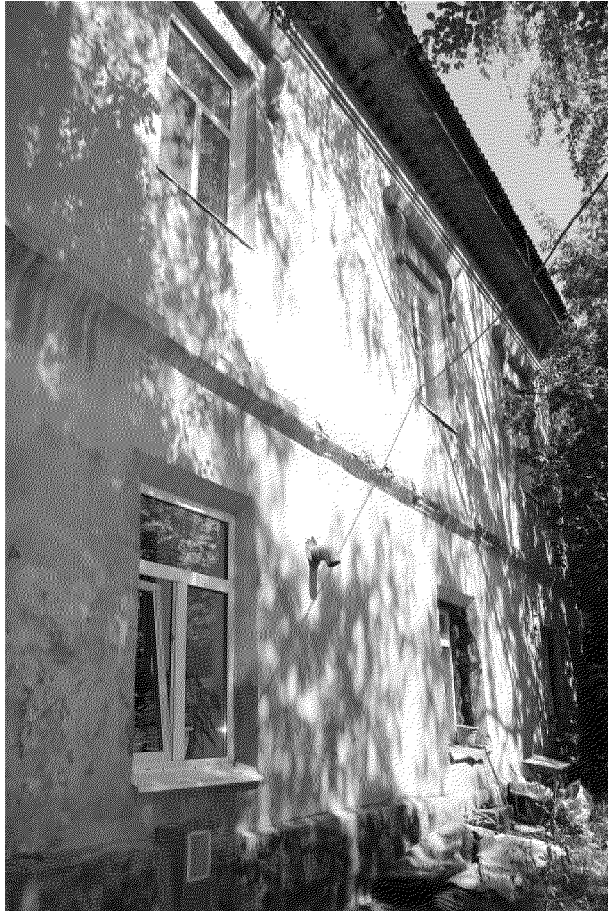
Видовая точка № 8
Южный фасад здания

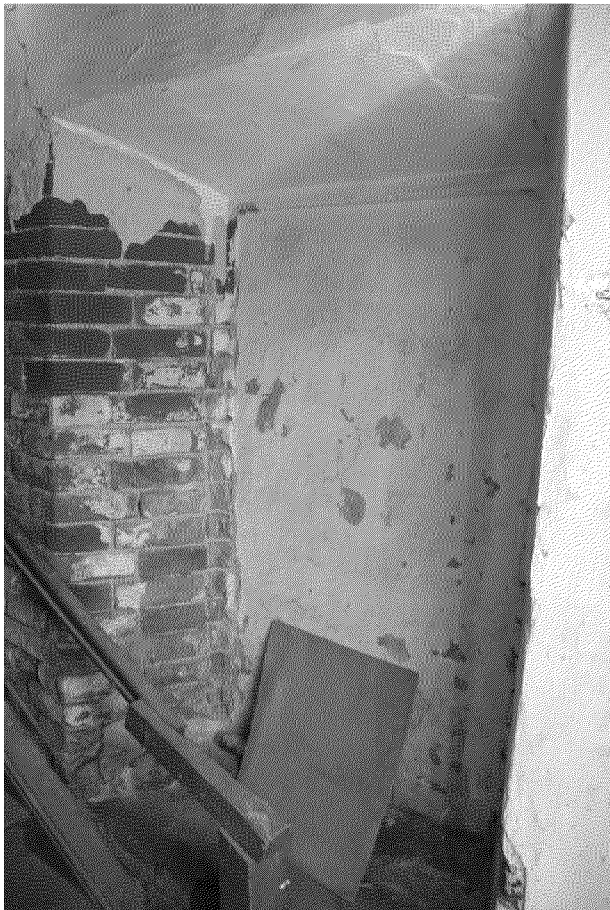
Видовая точка № 10
Оконный проем лестничного блока
(вид из помещения)

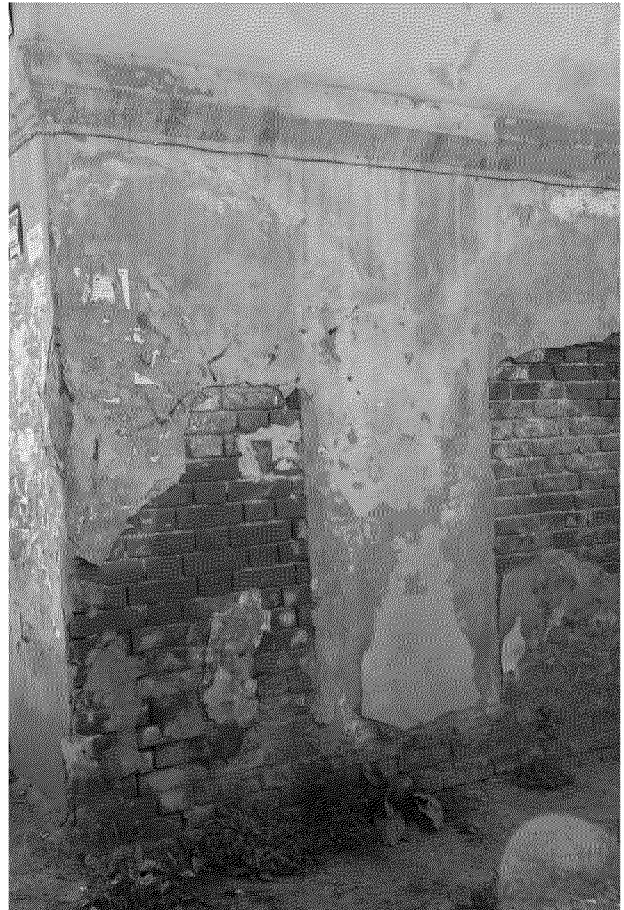
Видовая точка № 11
Оконный проем лестничного блока
(на северном фасаде)

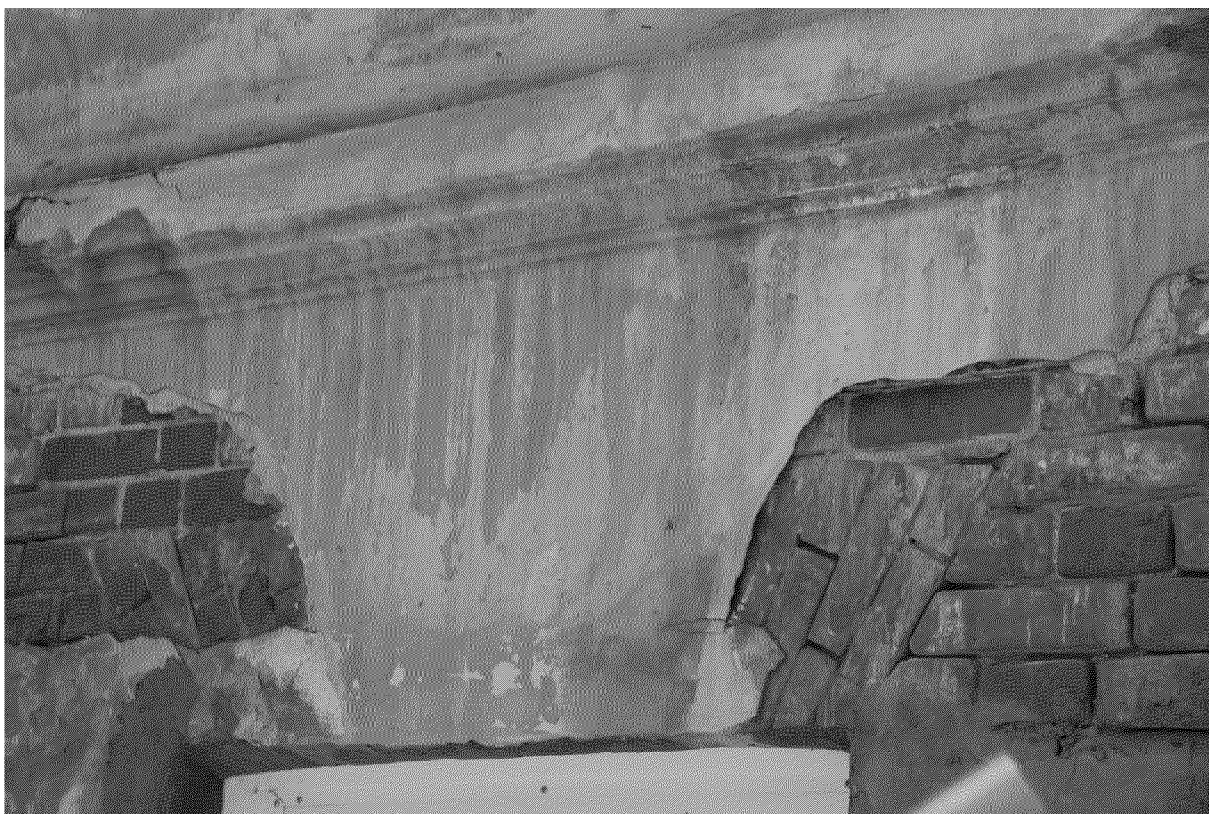
Видовая точка № 12
Фрагмент штукатурного декора главного фасада.
Кирпичная перемычка оконного проема

5. Виды отделки фасадной поверхности здания на дату строительства сер. XIX в. Штукатурка по кирпичной кладке с окраской. Обработка элементов фасадного декора профильными штукатурными тягами.

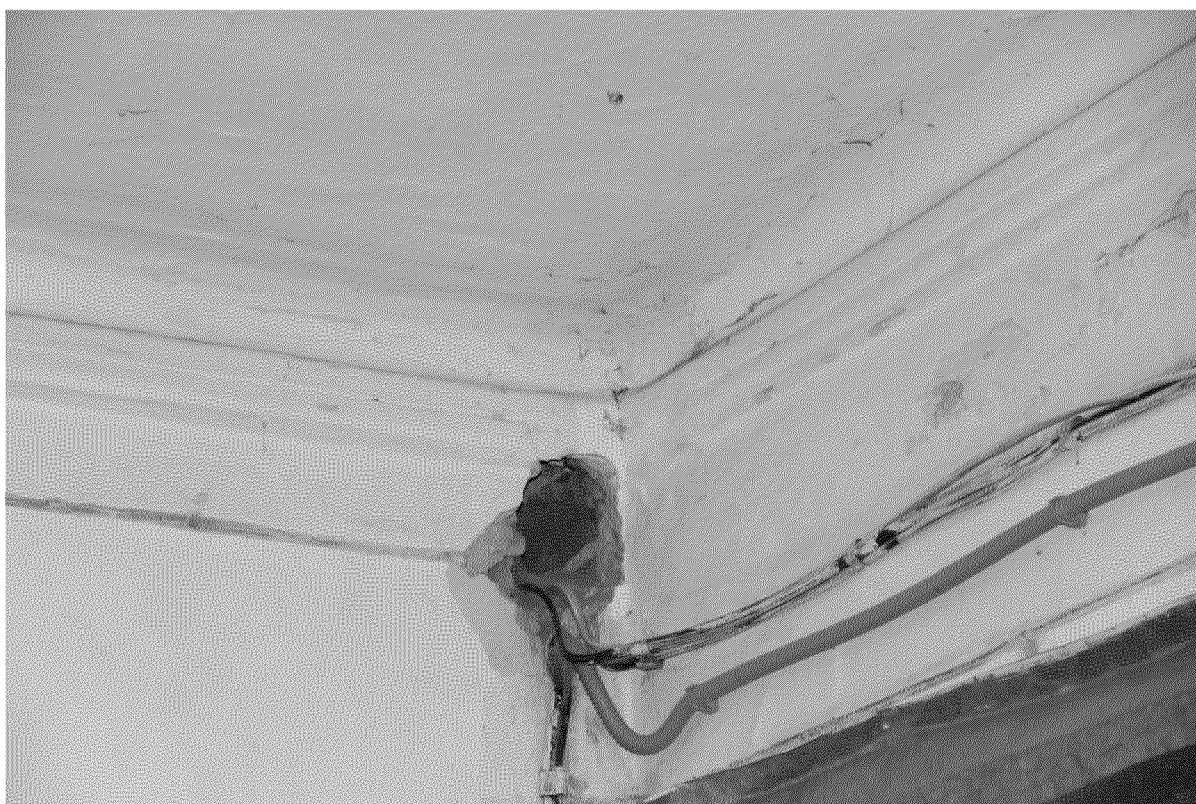
Видовая точка № 13
Фрагмент помещения 1-го этажа северной части здания.
Профильные потолочно-стеновые штукатурные тяги

8. Пространственно-планировочная структура интерьеров здания в габаритах капитальных несущих конструкций стен и перекрытий на дату строительства сер. XIX в., включая габариты дверных проемов.
