О включении выявленного объекта культурного наследия «Ансамбль усадьбы П.В. Михайлова: жилой дом, ворота, каменные службы», втор. пол. XIX в., и выявленных объектов культурного наследия в его составе в единый государственный реестр объектов культурного наследия (памятников истории и культуры) народов Российской Федерации в качестве объектов культурного наследия регионального значения, утверждении границ их территории и предметов охраны

Границы территории объекта культурного наследия регионального значения
«Ансамбль усадьбы П.В. Михайлова: жилой дом, ворота, каменные службы», расположенного по
адресу: Томская область, г. Томск, Кооперативный переулок, 8, 8а

Фотографические изображения предмета охраны объекта культурного наследия регионального значения «Ансамбль усадьбы П.В. Михайлова: жилой дом, ворота, каменные службы», втор. пол. XIX в., расположенного по адресу: Томская обл., г. Томск, Кооперативный переулок, 8.

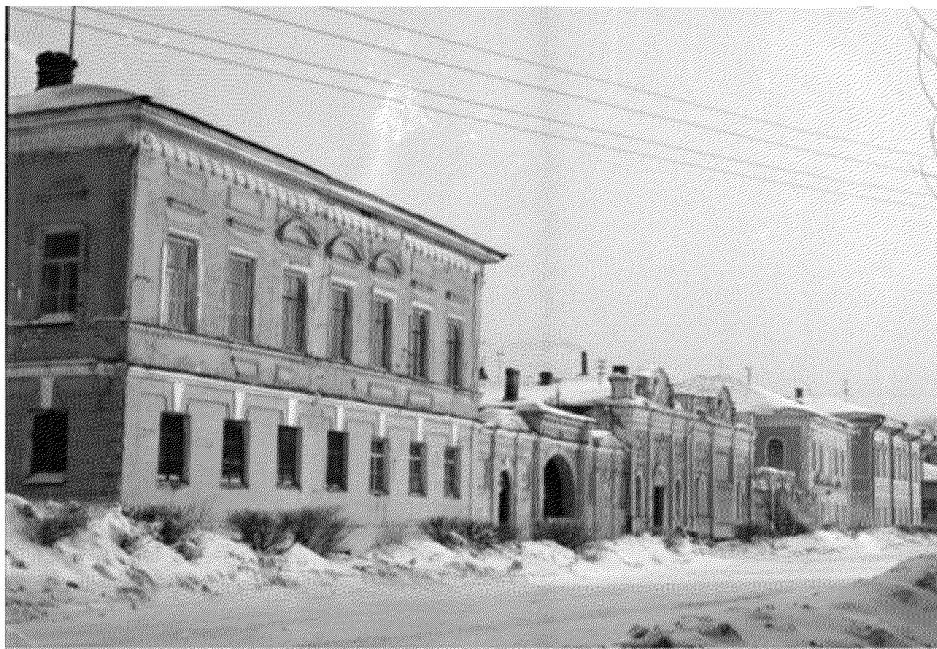
Пер. Кооперативный, 8. Вид бывшей усадьбы П.В. Михайлова по состоянию на 1968-1974 гг. (автор снимка: Коханенко П.Н.)

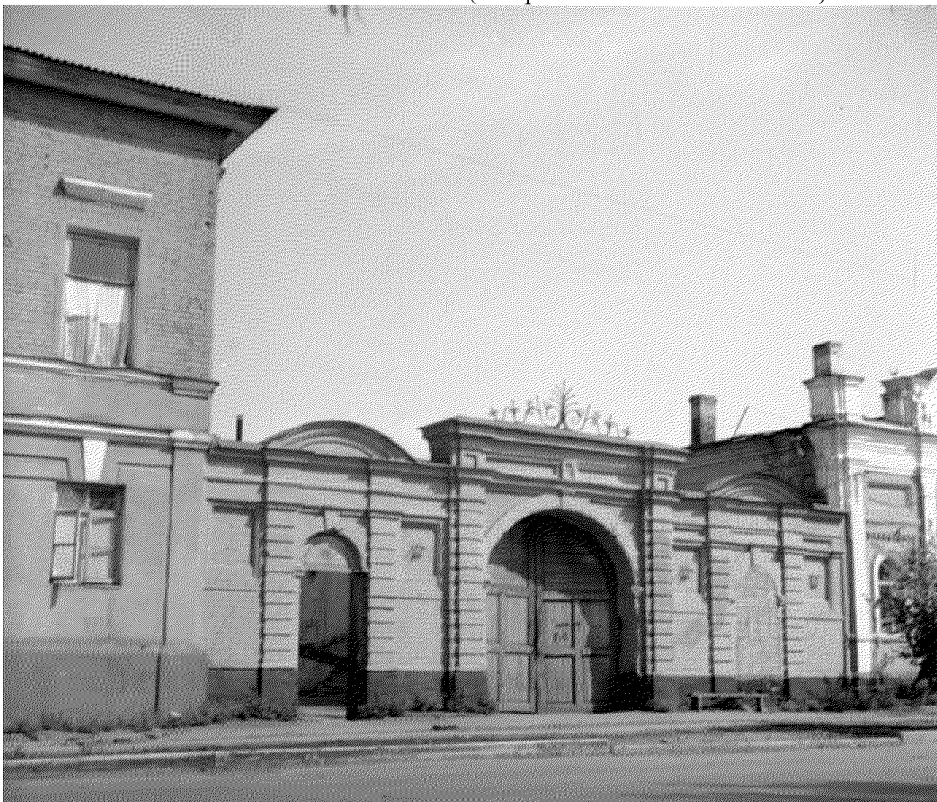
Пер. Кооперативный, 8. Вид кирпичных ворот бывшей усадьбы П.В. Михайлова по состоянию на 1968-1974 гг. (Коханенко П.Н.)

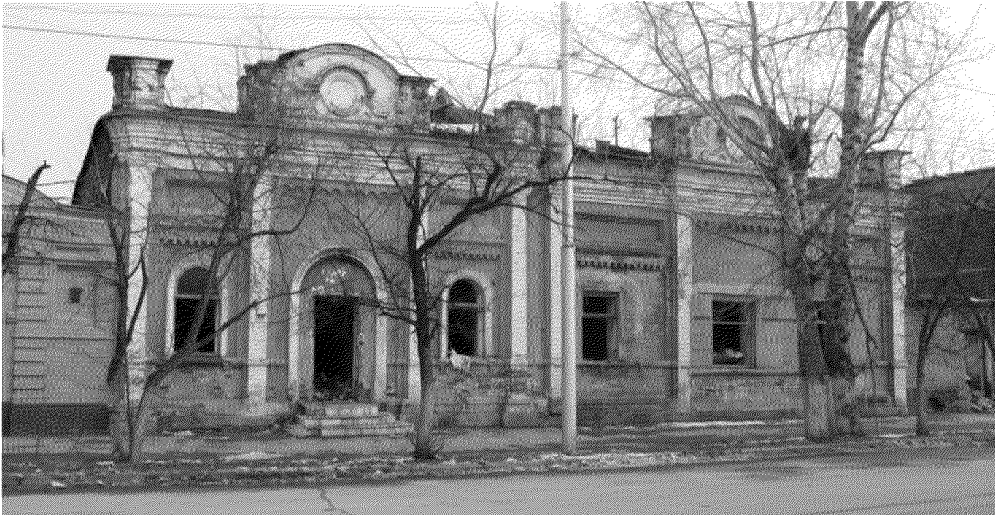
Пер. Кооперативный, 8а. Вид каменных служб бывшей усадьбы П.В. Михайлова по состоянию до 2014 г. (фото: Е.М. Волковой)

5.3 Подвальная часть здания каменных служб 1890 г., расположенного по адресу: пер. Кооперативный, 8а.

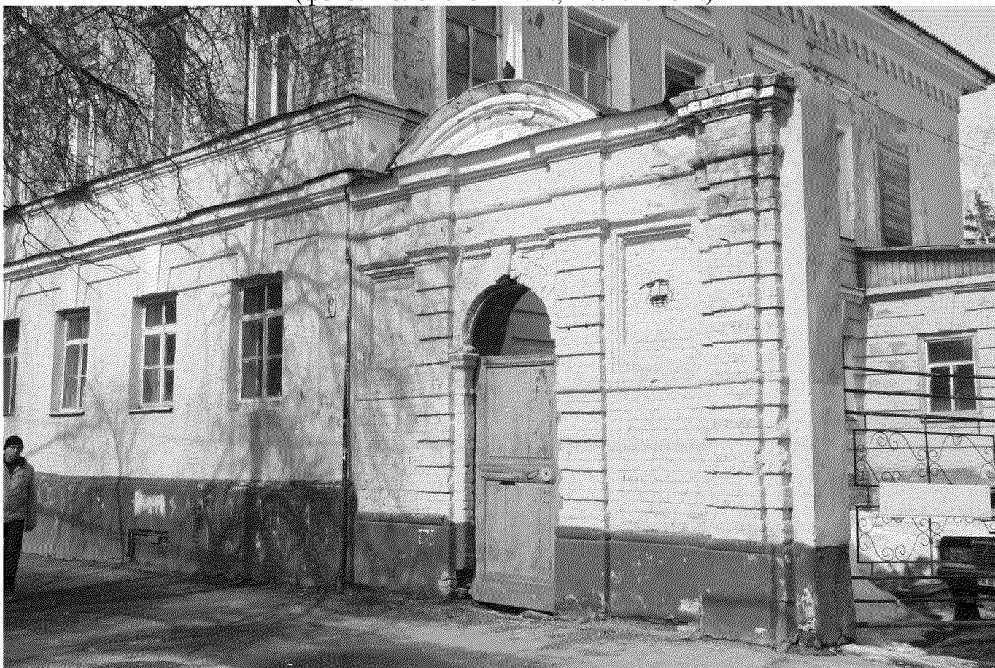
Пер. Кооперативный, 8. Фрагмент каменных ворот (фото: Яблонской М.А., 12.04.2018 г.)

5.2 Фрагмент каменных ворот (калитка) ограждения усадьбы, 1890 г., расположенный по адресу: пер. Кооперативный, 8;

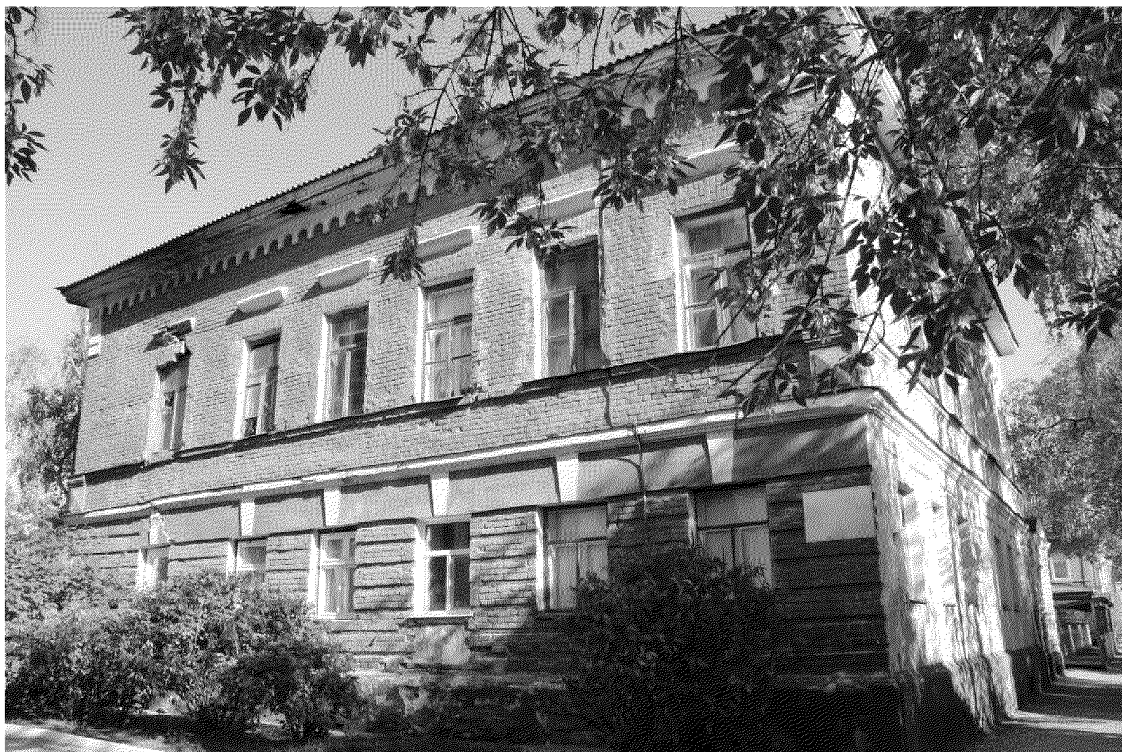
Видовая точка №2
Западный (боковой) фасад здания.

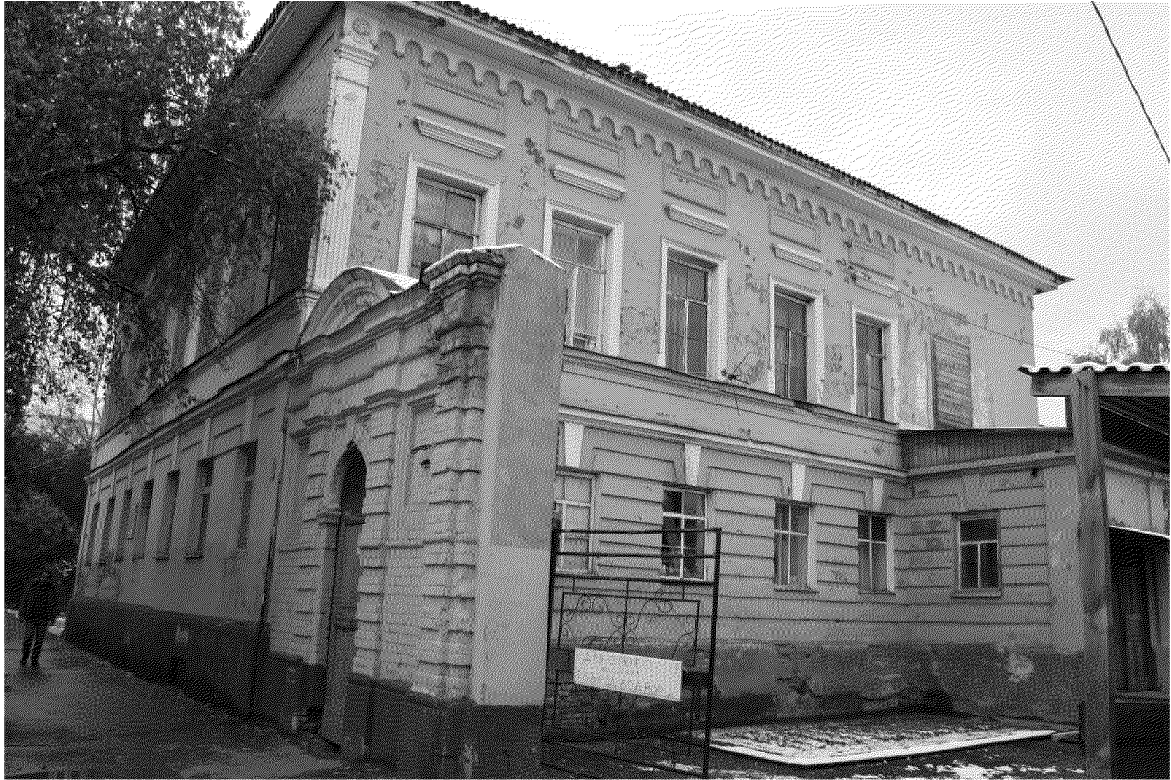
Видовая точка №3 Восточный (боковой) фасад здания.

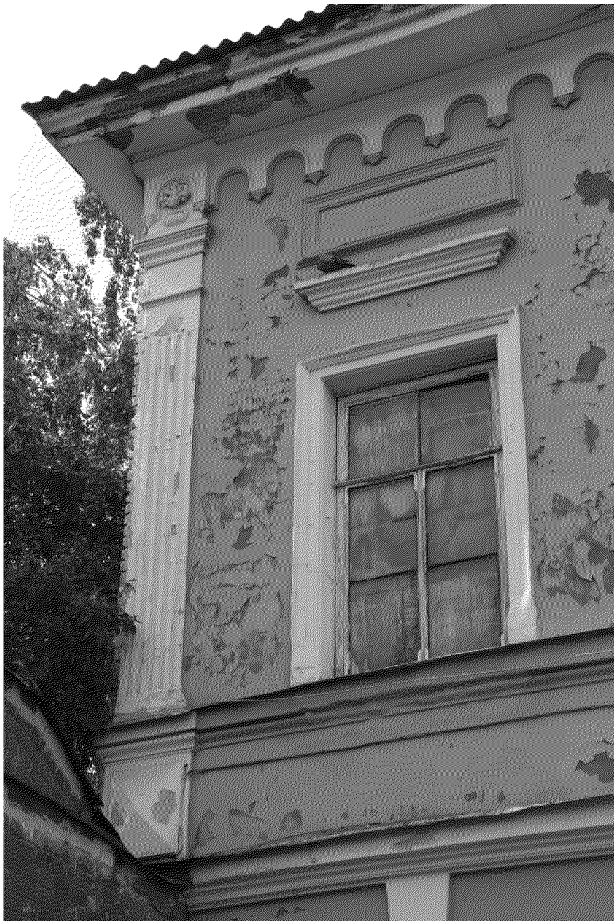
Видовая точка № 4
Фрагмент восточного фасада.
Элементы лепного декора.

фасадов. Угловые пилястры с профилированной капителью, канелюрами, профильной базой, декором геометрической формы, лепным декором растительного орнамента, расположенные на восточном фасаде (в т.ч. фрагменты пилястр на западном и на южном фасадах). Сандрики над окнами 2-го этажа с профильным штукатурным декором (прямоугольные, над центральными окнами главного фасада – лучковые). Прямоугольные филенки в профильном обрамлении (над окнами 2-го этажа). Декоративное оформление фасадов одноэтажной пристройки основного входа: цоколь с профильным выступом, профильный карниз (аналогичный междуэтажному профильному поясу основного объема), руст, клинчатый замковый камень над оконными проемами, простые угловые пилястры.

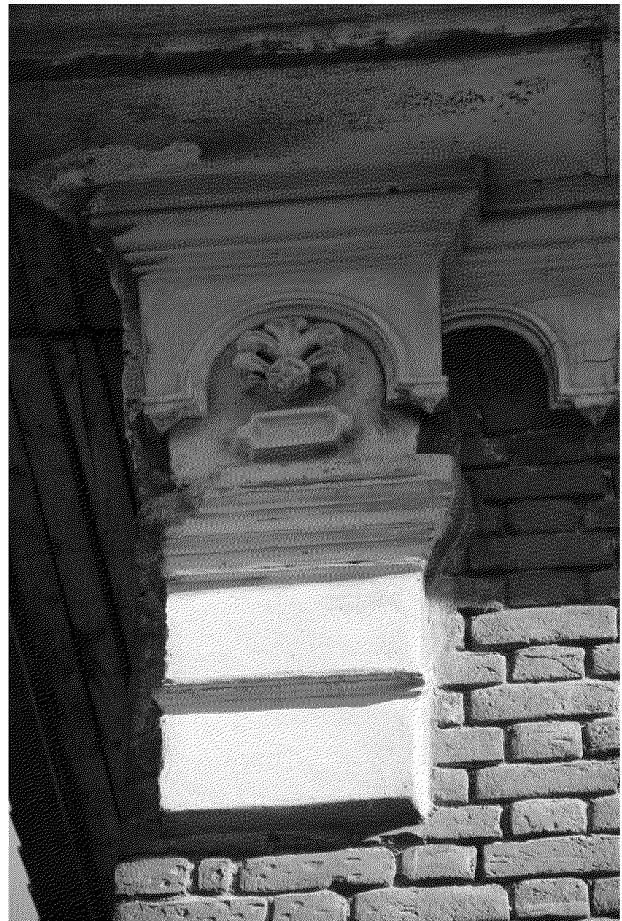
Видовая точка № 5
Фрагмент угловой пилястры
западного фасада

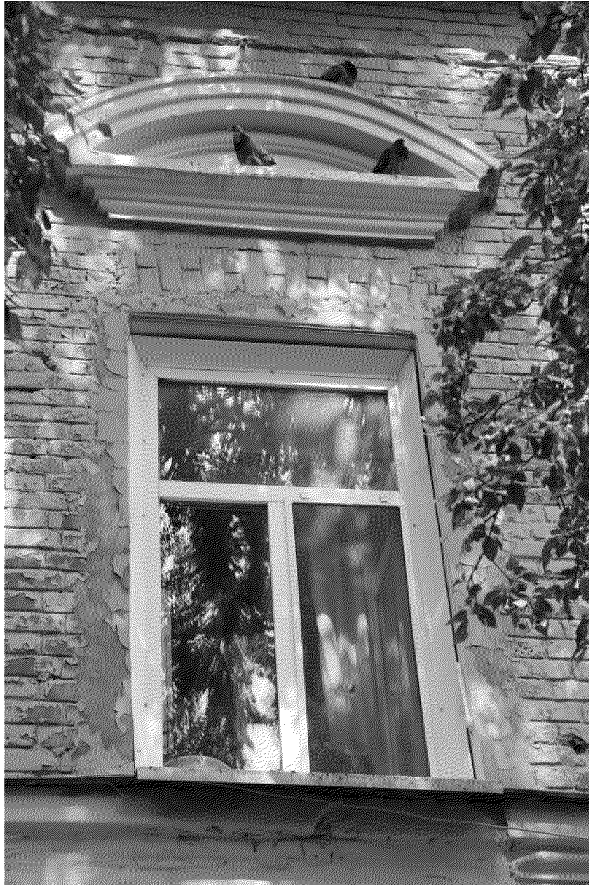
Видовая точка № 6
Лучковый сандик над окном 2-го этажа главного фасада.

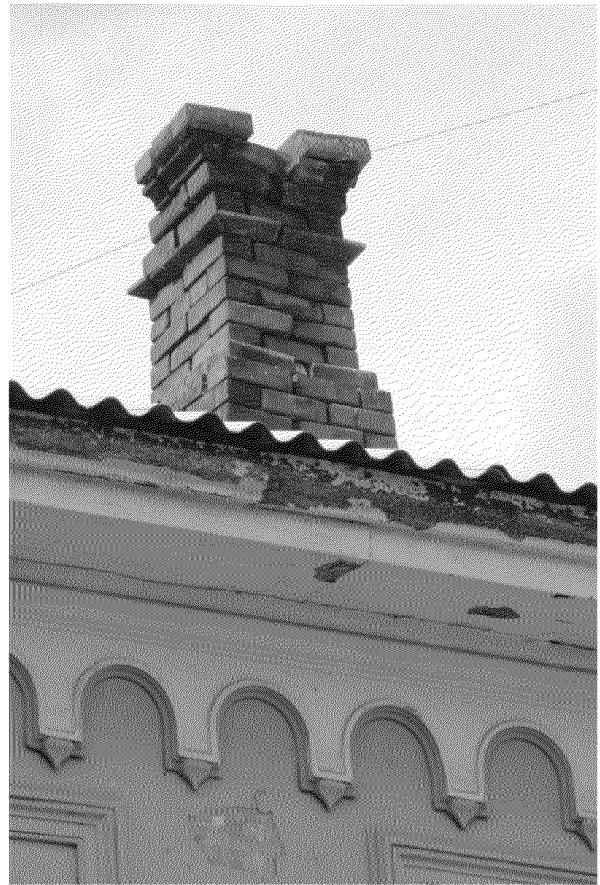
Видовая точка № 7
Кирпичная печная труба

3. Конфигурация (форма) крыши: основного объема – вальмовая стропильной конструкции. Высотные отметки по коньку крыши. Форма и высотные отметки крыши одноэтажной пристройки (по результатам реставрационных исследований). Характер кровельного покрытия – листовая металл с фальцовкой и окраской. Местоположение водостоков и водосточных труб. Печные трубы, их местоположение, материал (кирпич), габаритные размеры, декор (с применением фигурного кирпича). Местоположение и форма слуховых окон.

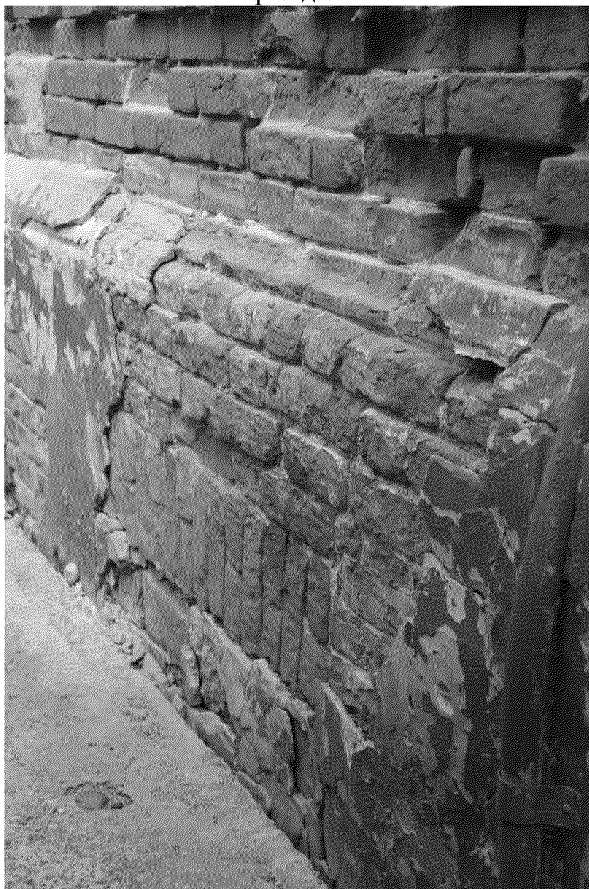
Видовая точка № 8
Цокольная часть фасада с профилированным поясом

4.4 Элементы декоративного оформления фасадов: профильный карниз большого выноса с широким фризом, аркатурный пояс с профильным обрамлением на фризе западного и восточного фасадов, междуэтажные профильные пояса, руст 1-го этажа с клинчатыми замковыми камнями над оконными проемами, массивный цоколь с профильным выступом, профильное штукатурное обрамление оконных проемов 2-го этажа восточного и северного

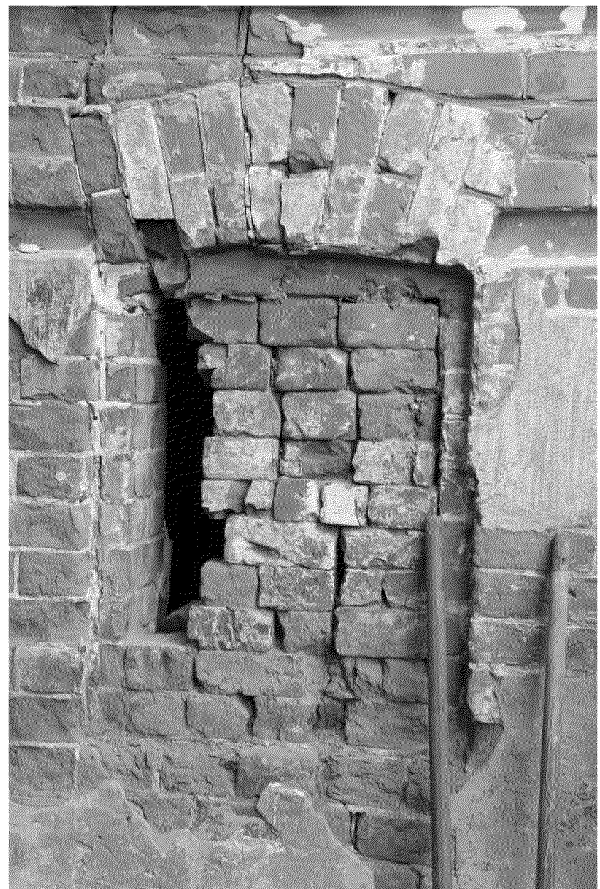
Видовая точка № 9
Лучковый оконный проем дворового ризалита

4.2 Местоположение, форма и габаритные размеры оконных проемов: прямоугольной формы с откосами, расширяющимися внутрь помещения (окна 2-го этажа более вытянутые по высоте). Окна подвала основного объема здания, окно 1-го этажа дворового ризалита и окна пристройки парадного входа – лучковые.

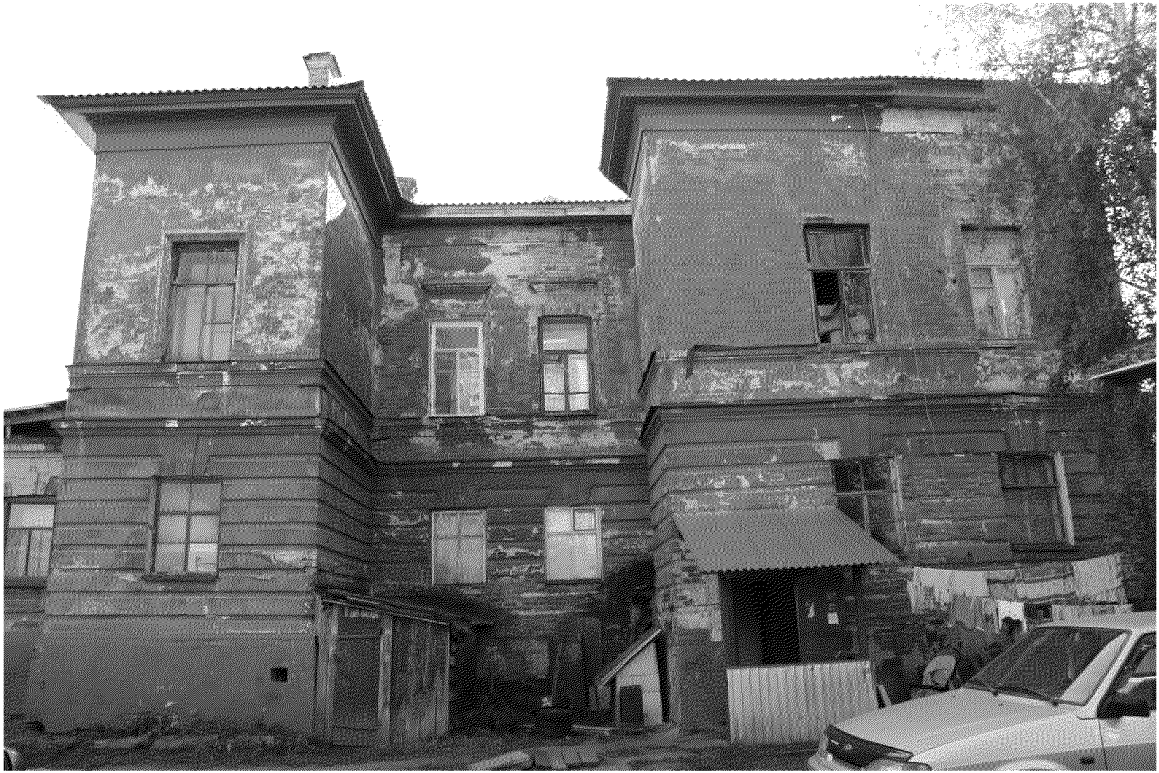
Видовая точка № 10
Фрагмент главного (восточного) фасада. Междуетажный пояс.

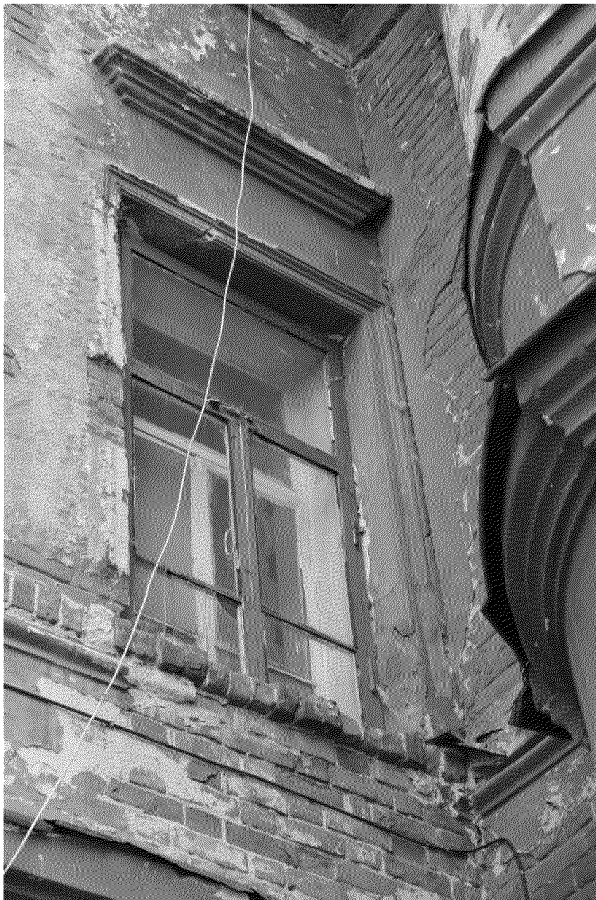
Видовая точка № 11
Окно 2-го этажа дворового фасада.

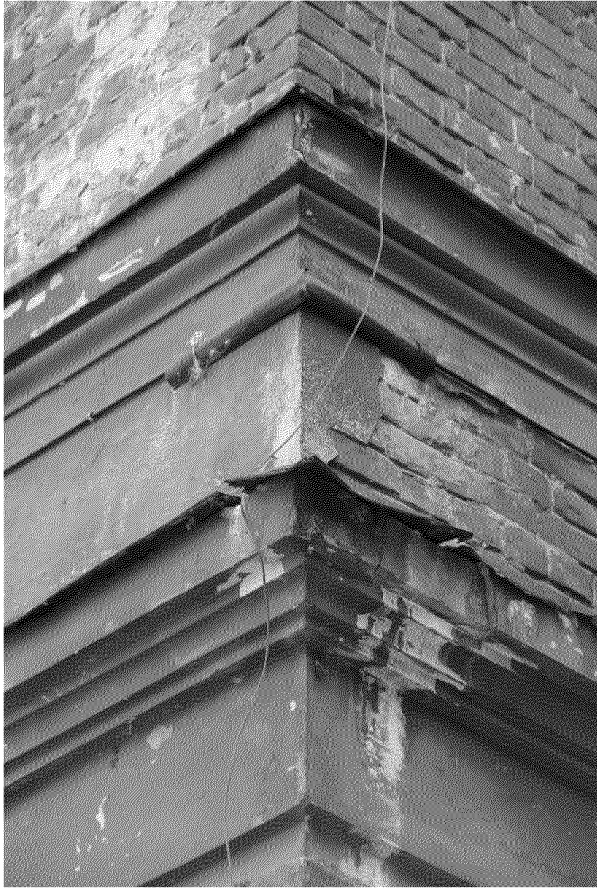
Видовая точка № 13
Ризалит дворового фасада. Профильные
междуэтажные пояса.

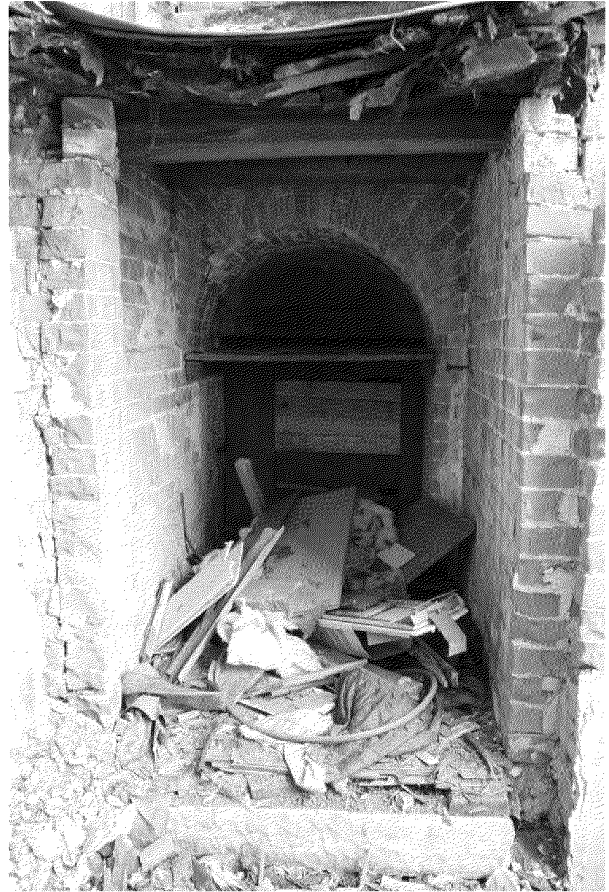
Видовая точка № 14
Арочный проем первоначального входа
в подвал

4.3 Местоположение, форма и габаритные размеры входов в здание: парадный вход – прямоугольные проемы, расположенные в пристройке и основном объеме здания со стороны восточного фасада, дворовый вход – лучковый проем, расположенный по оси пристройки правого ризалита. Входы в подвал: один – из помещения лестничного блока, второй – крупный арочный полуциркульный проем, расположенный на восточном фасаде правого ризалита (внутренний угол дворового фасада), третий – со стороны западного фасада левого ризалита.

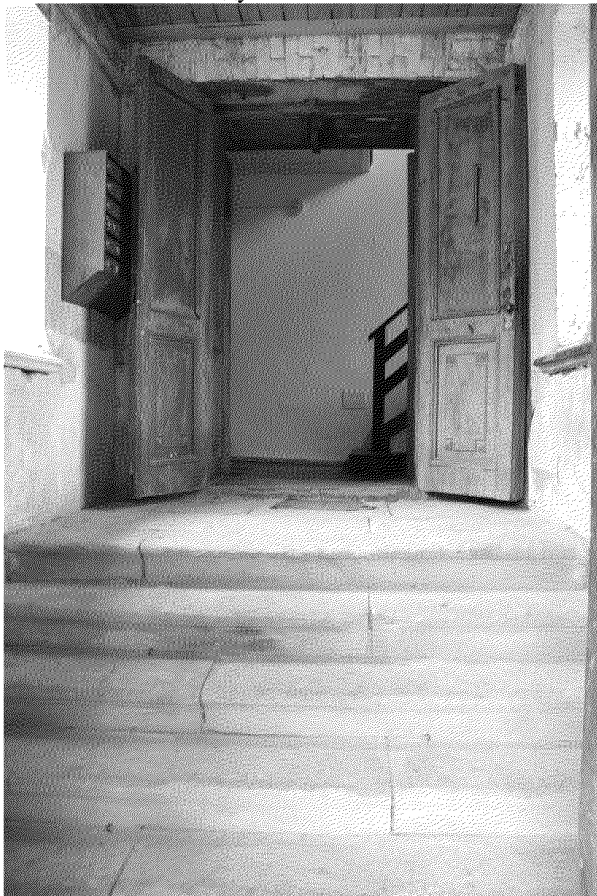
Видовая точка № 15
Пристройка парадного входа. Лестница из
песчаника, филенчатые двери.

10. Лестницы, крыльца на дату сохранившихся элементов, их местоположение, материал, конструкция, конфигурация маршей. Деревянная трехмаршевая лестница, расположенная в ризалите северо-восточной части здания. Элементы ограждения лестницы (деревянные квадратные в сечении столбики ограждения, обработанные срезкой граней). Лестницы, расположенные в ризалите северо-западной части здания (в пристройке): деревянная лестница с забежными ступенями для подъема на 1-й и 2-й этажи. Деревянная крутая лестница на чердак. Лестничные марши спусков в подвал (песчаник): один – с забежными ступенями, расположенный в помещении лестницы дворового входа, второй и третий на боковых фасадах дворовых ризалитов. Лестничный марш со ступенями из песчаника, расположенный в пристройке парадного входа. Ступени крыльца парадного входа из песчаника.

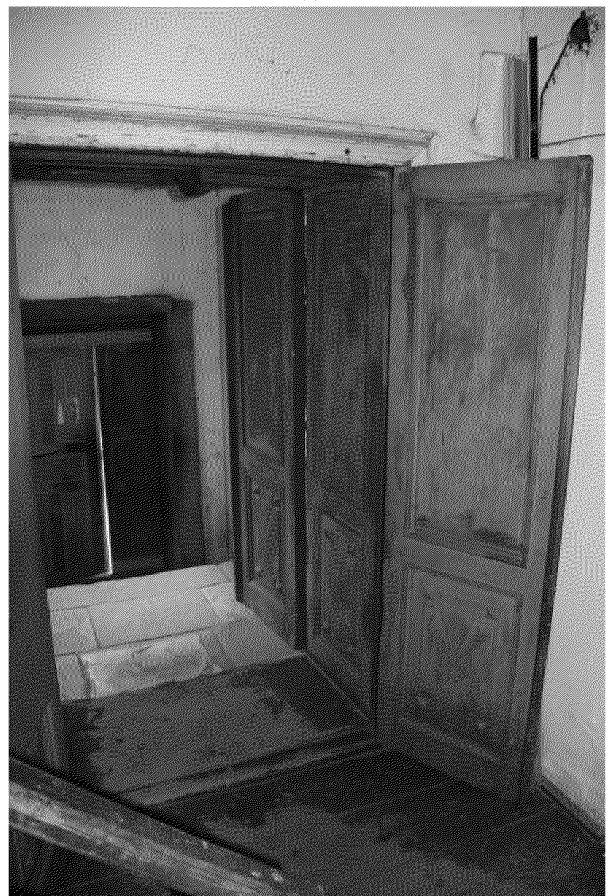
Видовая точка № 16
Деревянный филенчатый тамбур парадного входа.

7. Заполнения дверных и оконных проемов на дату сохранившихся элементов, их материал (дерево), характер оформления и рисунок переплета. Двери парадного входа прямоугольной формы, двойные с тамбуром, их конструкция (коробка, обшивка, дверные полотна, профильное обрамление проема). Двери – двухпольные, филенчатые и их декор (прямоугольные филенки, нижняя филенка объемная крестообразной формы с квадратными угловыми элементами, профильное обрамление филенок). Тамбур парадного входа с внутренней деревянной филенчатой обшивкой (аналогичной дверным полотнам), расположенный в основном объеме здания. Тамбур из широких плах, расположенный со стороны дворового входа (вход в основной объем из лестничного блока). Двери хозяйственных помещений и подвала дощатые на шпонках с креплением на кованые навесы. Все типы внутренних деревянных филенчатых дверей, относящихся к ценному историческому периоду. Заполнения оконных проемов, включая: материал (дерево), рисунок переплета рам, деревянные профильные подоконники, металлическая скобяная фурнитура (ручки).

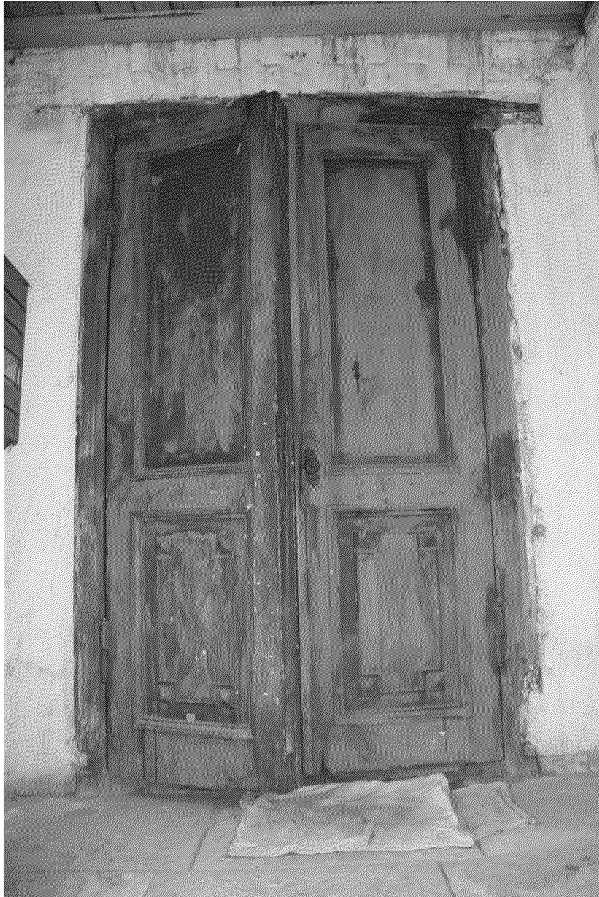
Видовая точка № 17
Филенчатые двери парадного входа

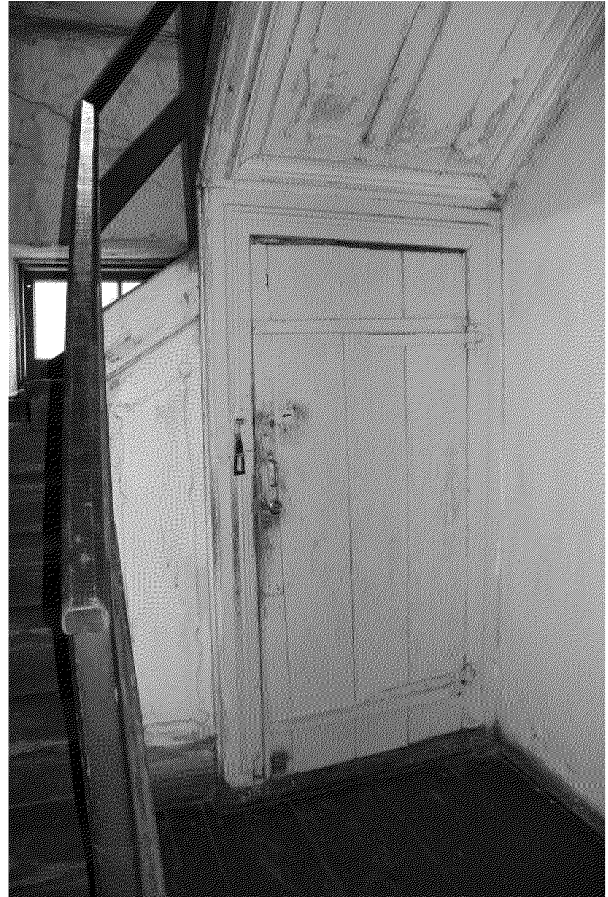
Видовая точка № 18
Дверь дощатая на шпонках и
кованых навесах

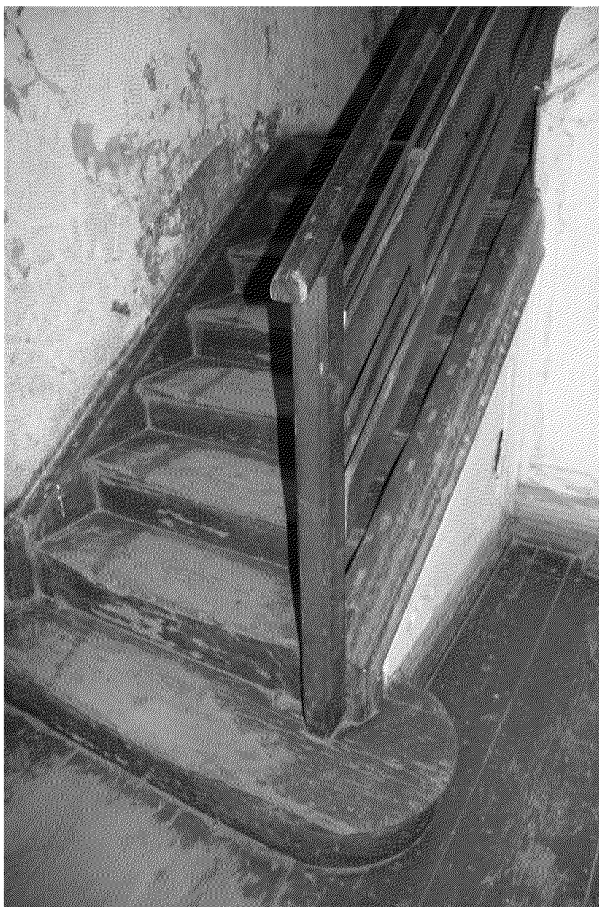
Видовая точка № 19
Фрагмент парадной лестницы

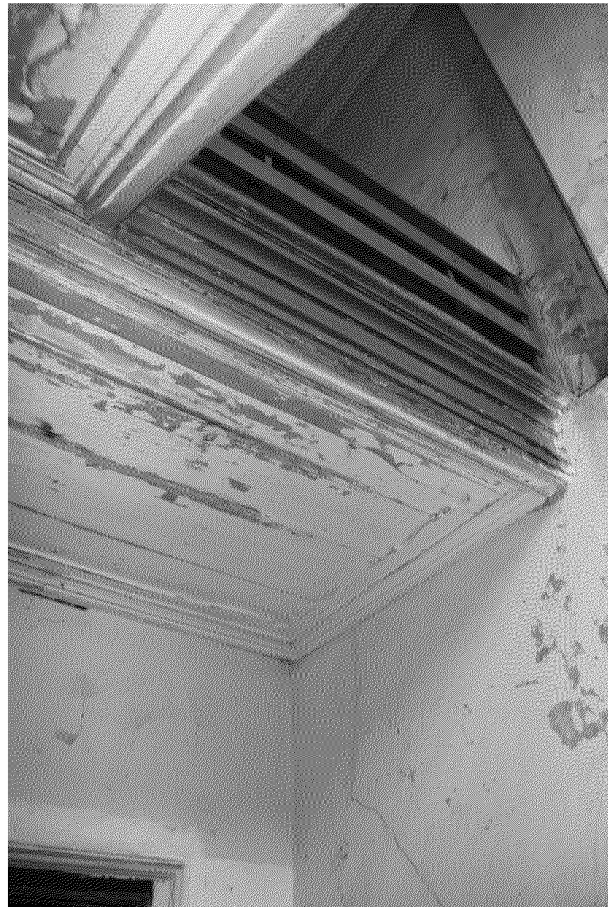
Видовая точка № 20
Фрагмент лестничной площадки с профильной
обшивкой торцевой части

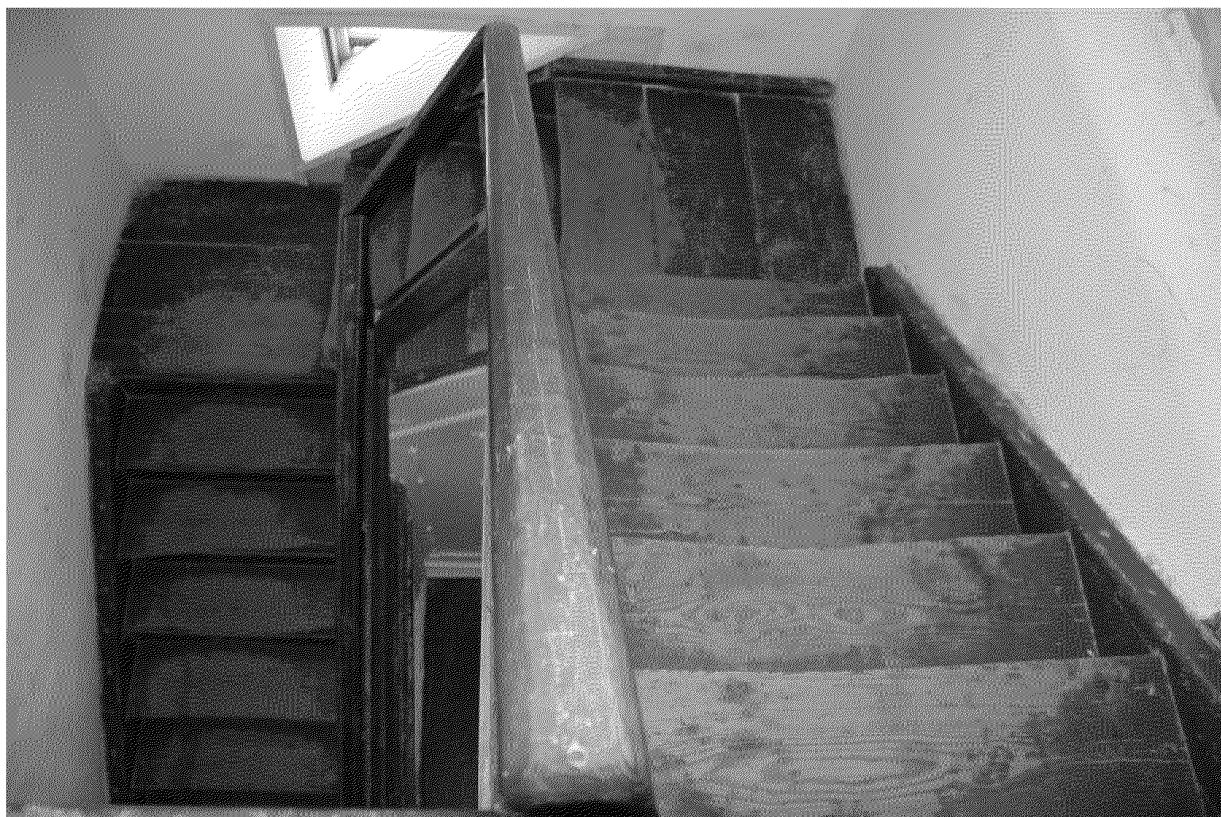
Видовая точка № 21
Деревянная трехмаршевая парадная лестница

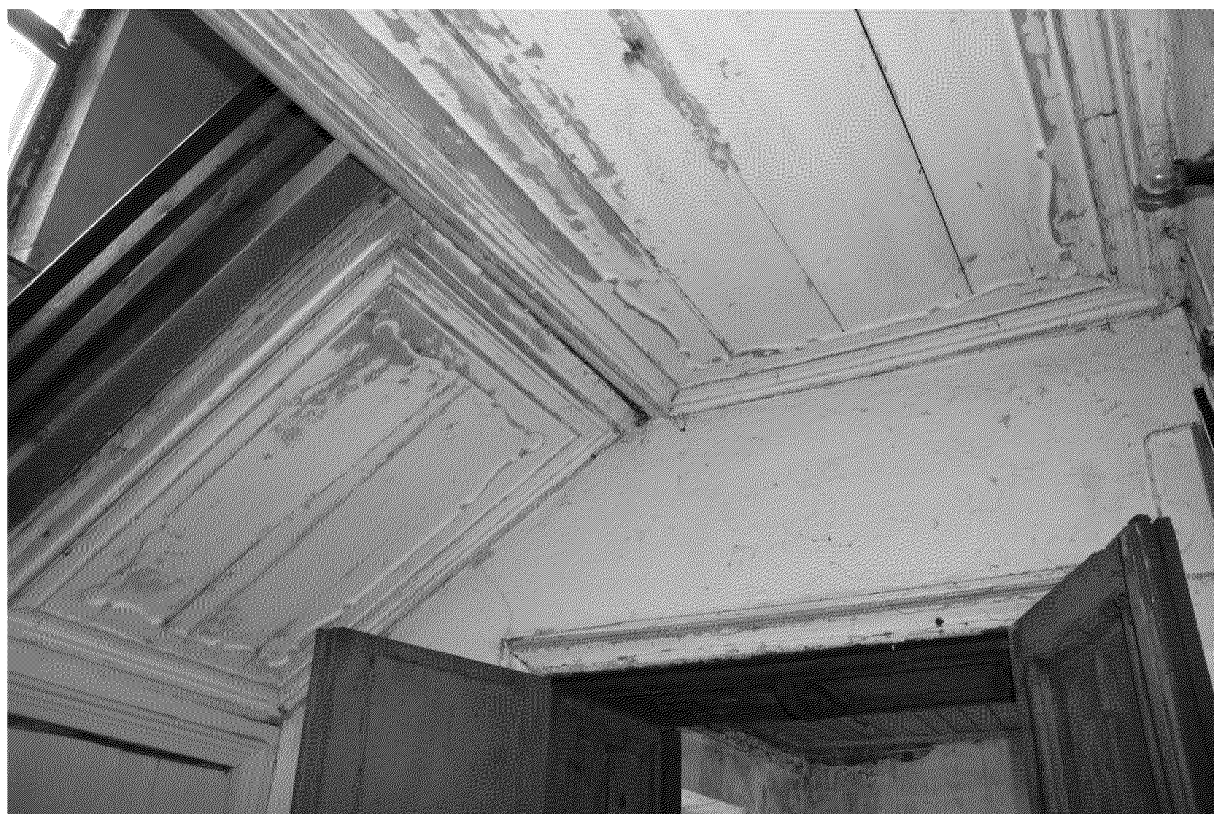
Видовая точка № 22
Декор подшивки лестничного марша и площадки

11. Архитектурно-художественное оформление интерьеров основного объема здания и пристроек на дату сохранившихся элементов: все виды профильных потолочно-стенных штукатурных тяг, потолочные розетки, деревянная подшивка маршей и площадок парадной лестницы с резным декором, обшивка из профильных досок площадок лестницы дворового входа и конструкций лестницы на чердак.

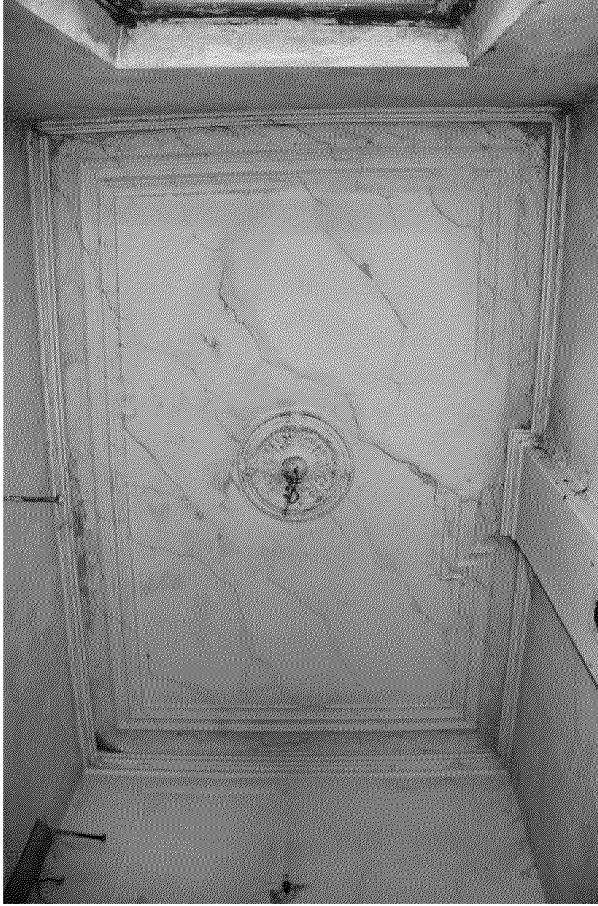
Видовая точка № 23
Декор потолка помещения лестницы парадного
входа

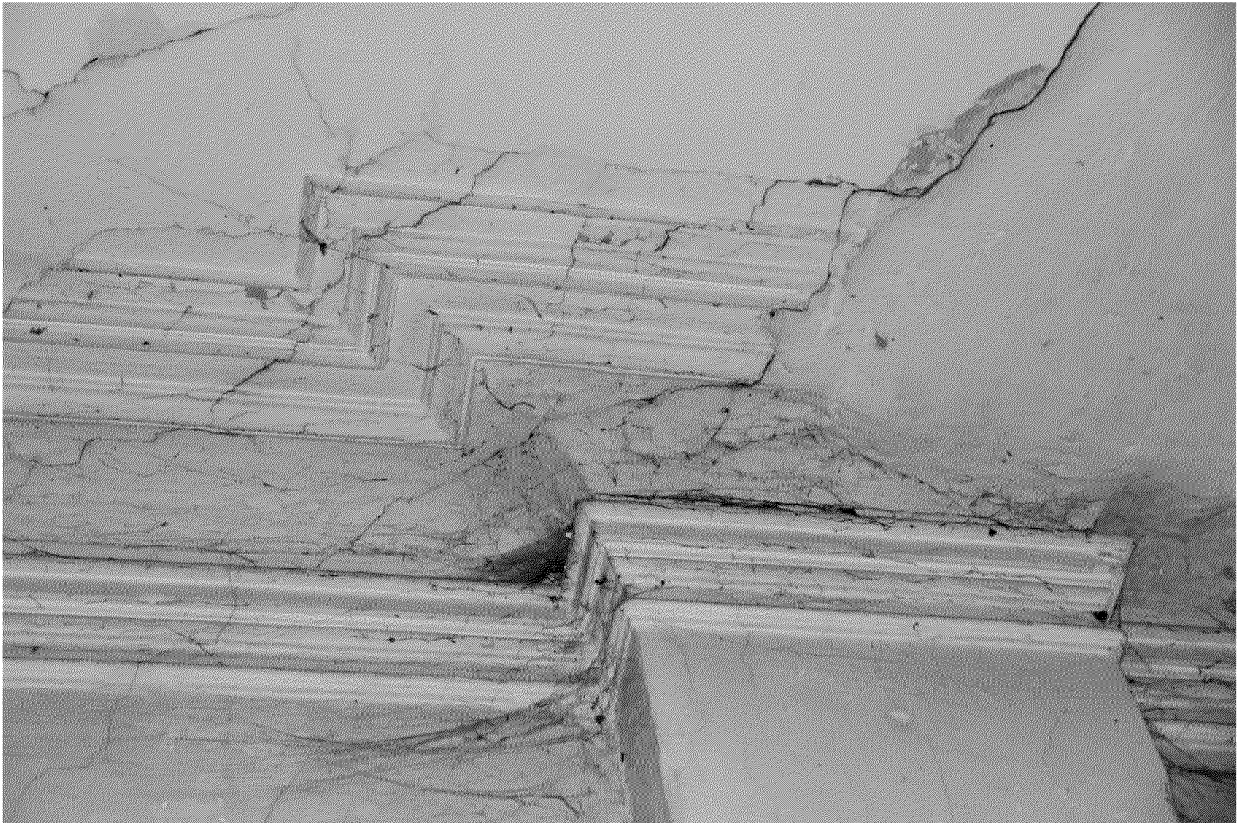
Видовая точка № 25
Помещение лестницы парадного входа. Профильные потолочно-стеновые тяги

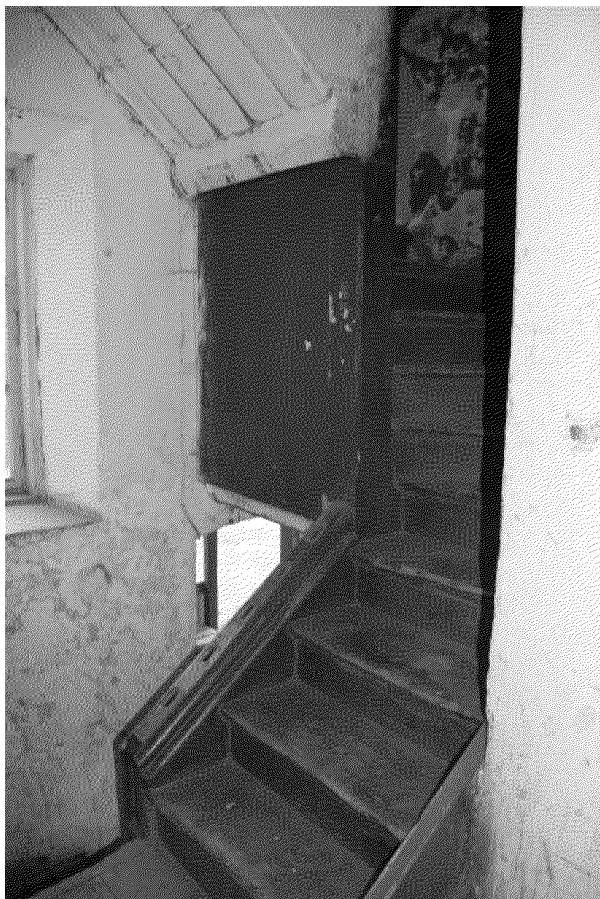
Видовая точка № 26
Деревянная с забежными ступенями лестница
дворового ризалита

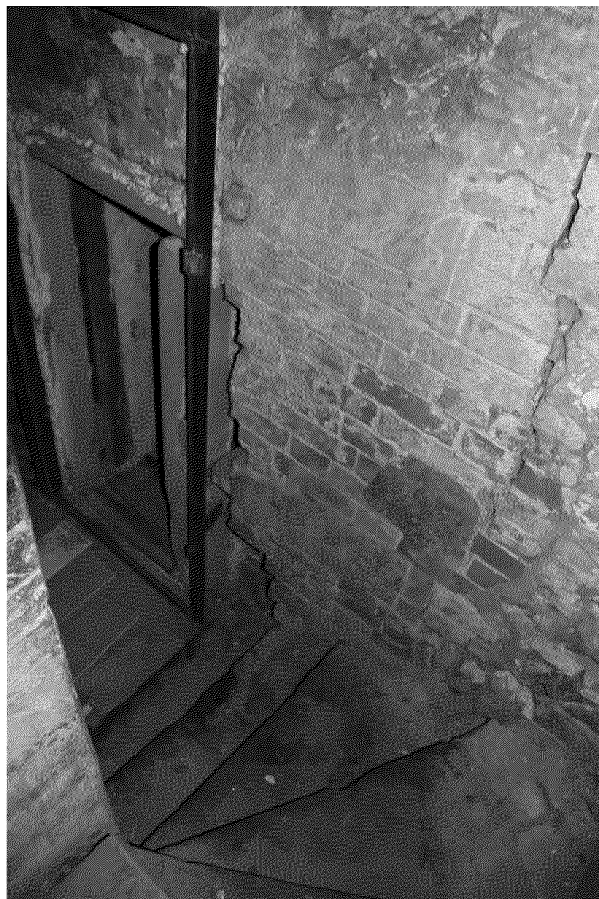
Видовая точка № 27
Фрагмент лестницы дворового ризалита
Спуск в подвал из песчаника

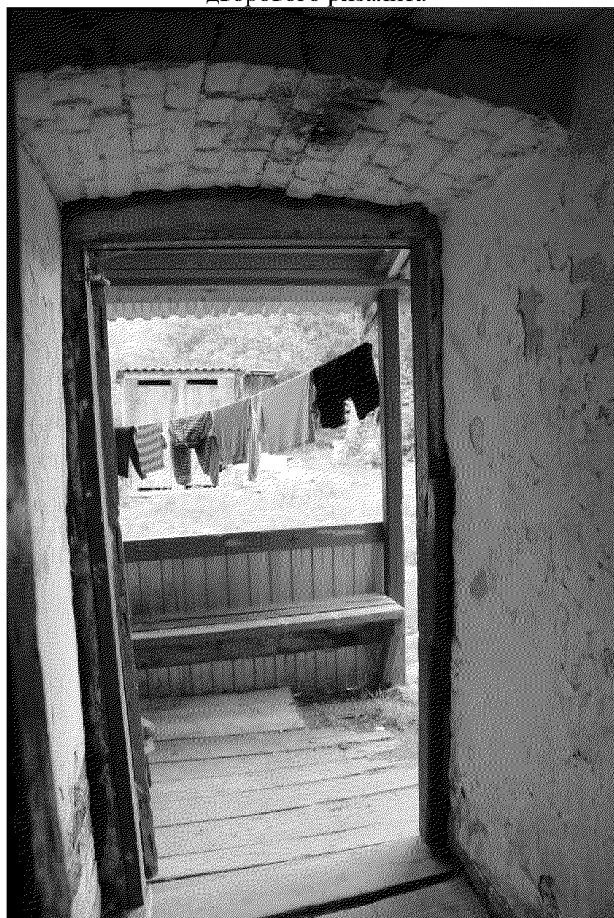
Видовая точка № 28
Лучковый дверной проем дворового входа

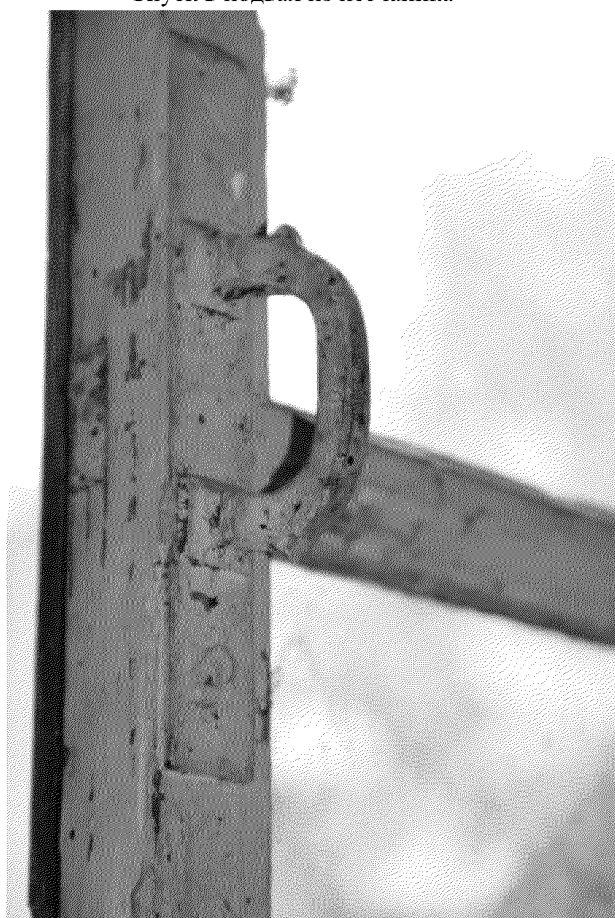
Видовая точка № 29
Оконная ручка (металл)

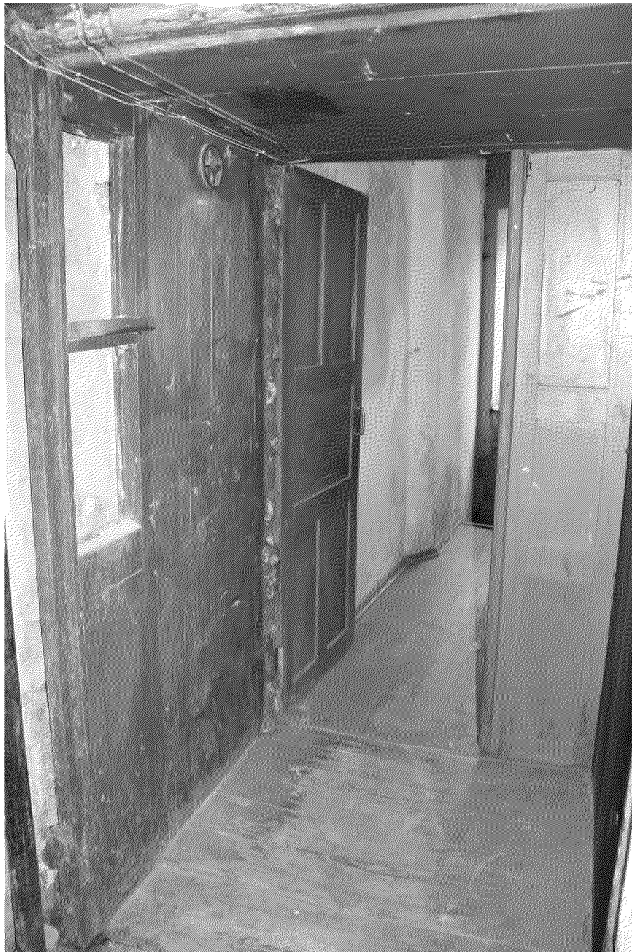
Видовая точка № 30
Тамбур дворового входа
(между лестницей и коридором)

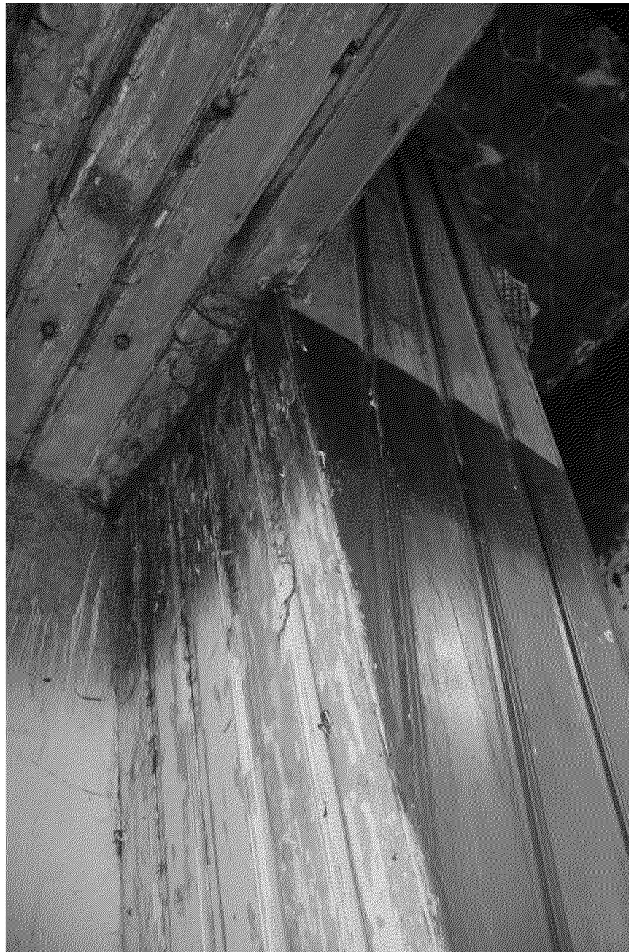
Видовая точка № 31
Профильная обшивка конструкции
лестницы на чердак
