О включении выявленного объекта культурного наследия «Ансамбль усадьбы П.В. Михайлова: жилой дом, ворота, каменные службы», втор. пол. XIX в., и выявленных объектов культурного наследия в его составе в единый государственный реестр объектов культурного наследия (памятников истории и культуры) народов Российской Федерации в качестве объектов культурного наследия регионального значения, утверждении границ их территории и предметов охраны

Границы территории объекта культурного наследия регионального значения
«Ансамбль усадьбы П.В. Михайлова: жилой дом, ворота, каменные службы», расположенного по
адресу: Томская область, г. Томск, Кооперативный переулок, 8, 8а

Фотографические изображения предмета охраны объекта культурного наследия регионального значения «Ансамбль усадьбы П.В. Михайлова: жилой дом, ворота, каменные службы», втор. пол. XIX в., расположенного по адресу: Томская обл., г. Томск, Кооперативный переулок, 8.

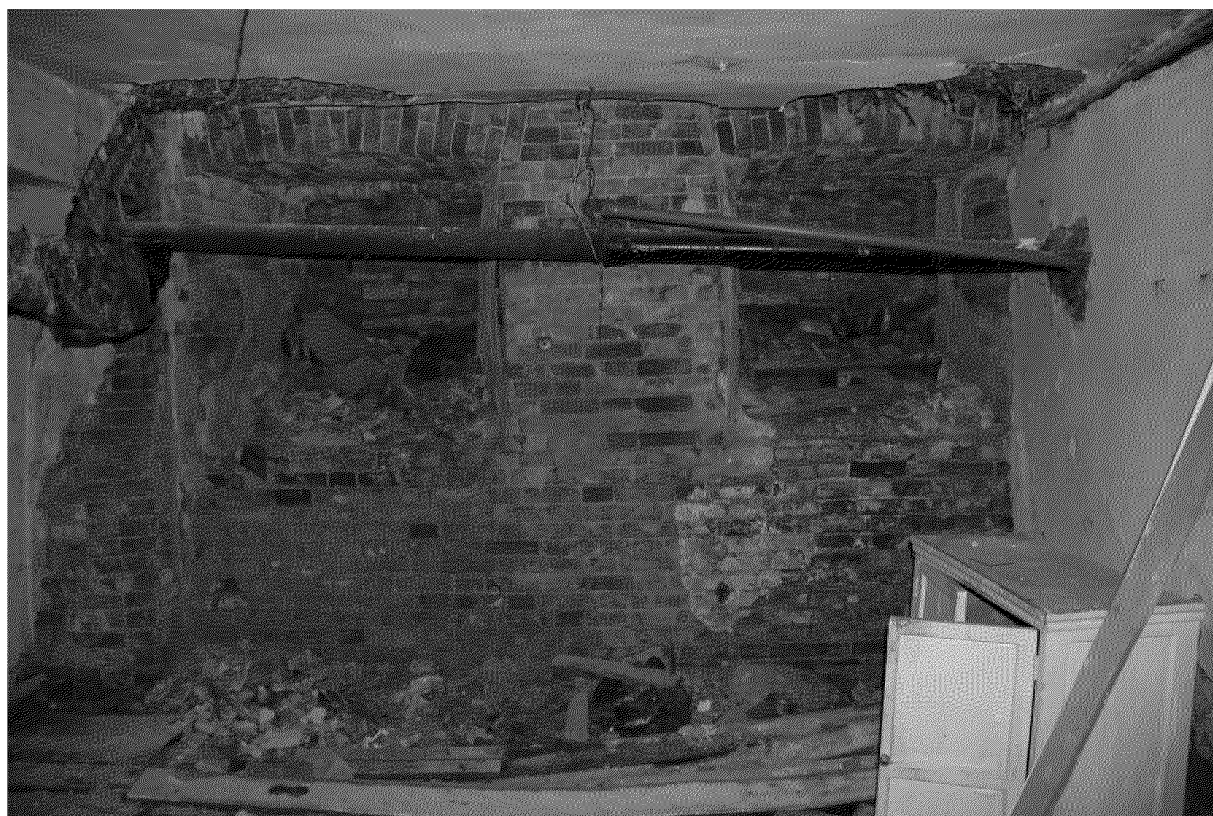
Видовая точка № 32
Фрагмент помещения подвала. Оконные проемы с лучковыми перемычками.

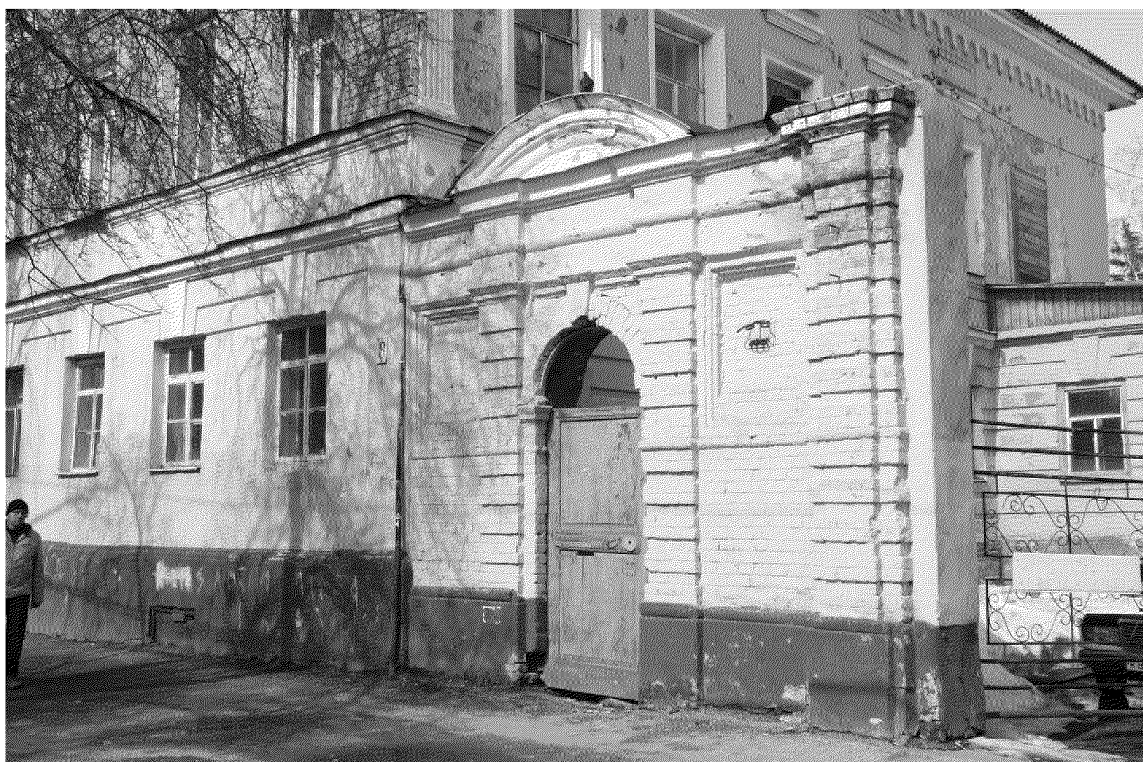
Видовая точка № 2
Сохранившийся фрагмент каменных ворот (калитка) ограждения усадьбы.

2.1 Ворота трехчастной центрально-осевой композиции с арочными проемами (по результатам реставрационных исследований). Сохранившийся фрагмент кирпичных ворот (калитка) с арочным полуциркульным проемом. Габаритные размеры и форма проема калитки. Высотные отметки по карнизу и аттику. Характер покрытия ворот – листовая металл с окраской.

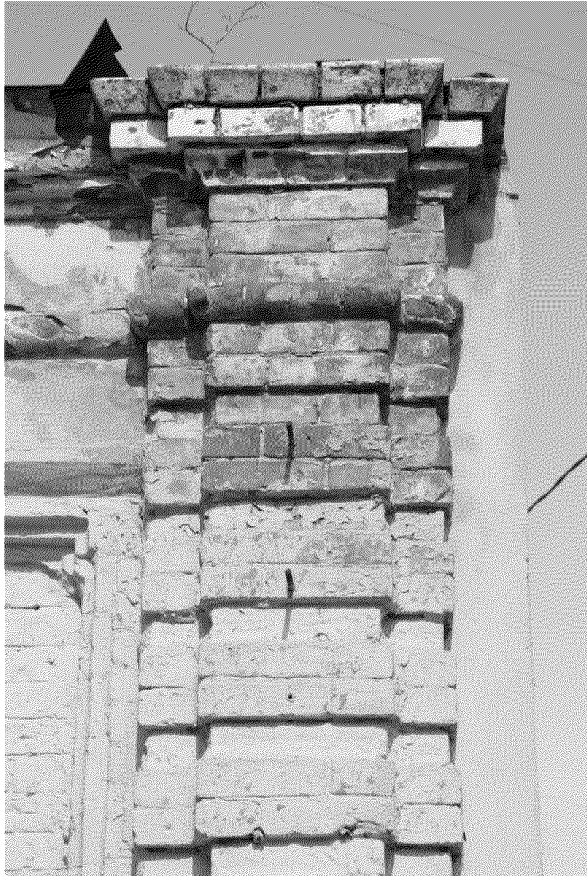
Видовая точка № 3
Фрагмент декора – рустованная пилястра

2.2 Элементы декоративного оформления уличного фасада (с применением фигурного кирпича): цоколь с профильным поясом, рустованные пилястры, профильный карниз с фризом, профильный пояс, квадратные филенки с профильным обрамлением, обрамление проема с замковым камнем, лучковый сандрик над проемом. Дворовый (северный) фасад.

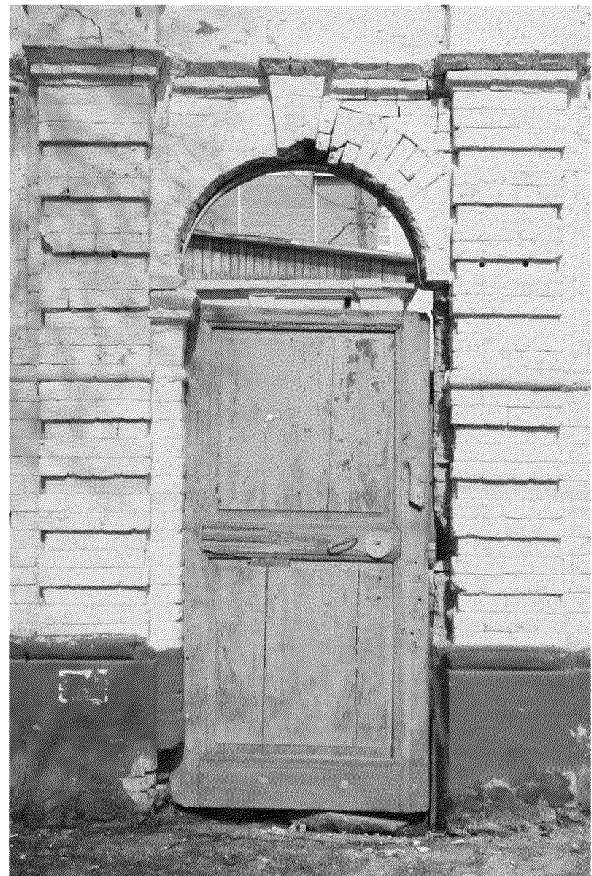
Видовая точка № 4
Арочный проем калитки с деревянной филенчатой дверью. Декор оформления проема

2.3 Заполнение проема калитки – деревянная филенчатая дверь прямоугольной формы с полуциркульной «глухой» филенчатой фрамугой. Кованая скобяная фурнитура, кованые подставки для навески дверного полотна.

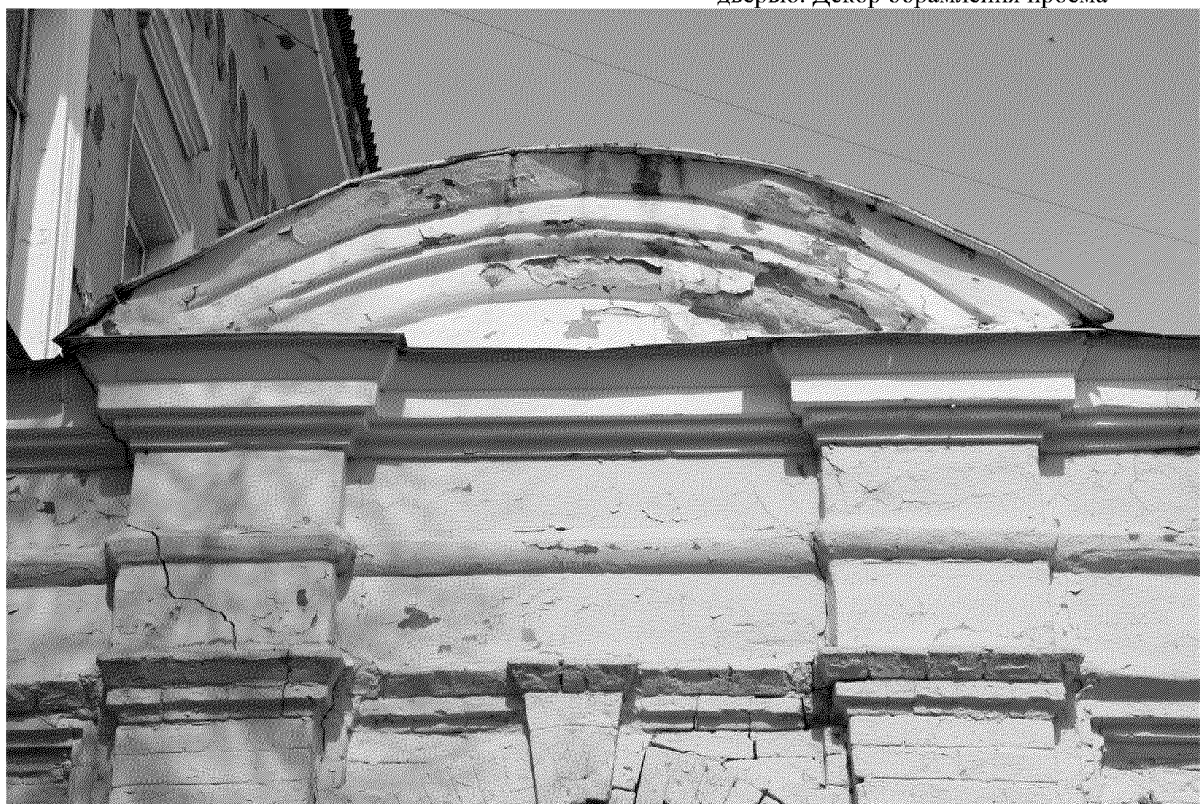
Видовая точка № 5
Фрагмент декора каменных ворот ограждения усадьбы (лучковый аттик, профильный карниз с широким фризом, профильные пояса, клинчатый замковый камень)

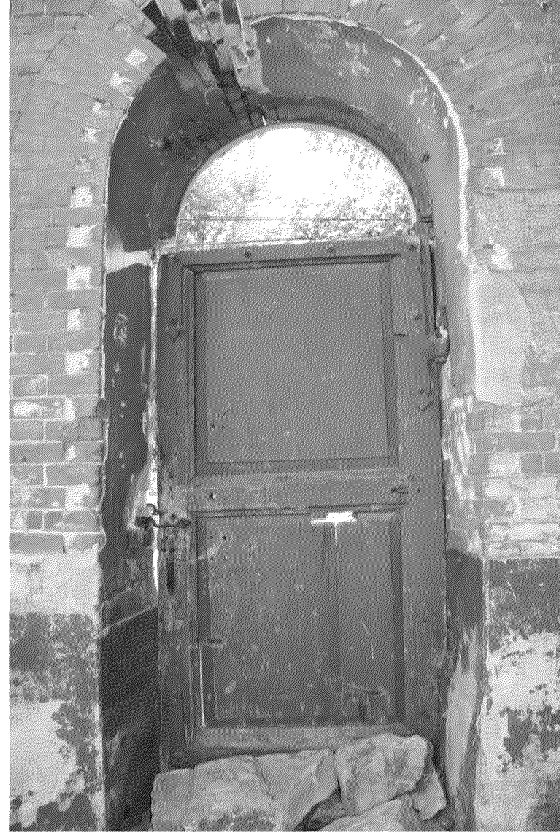
Видовая точка № 7
Проем калитки с арочной полуциркульной
перемычкой, деревянная филенчатая дверь на
кованых навесах. Металлическая скобяная фурнитура.

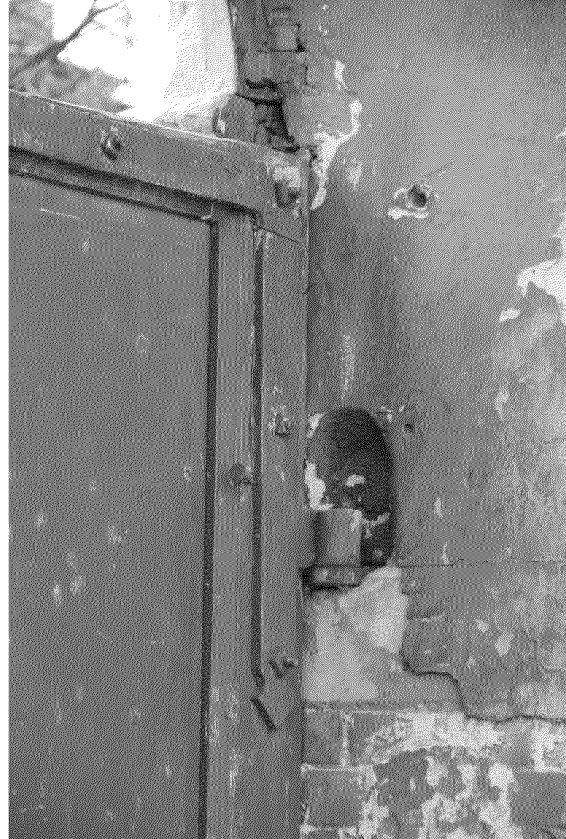
Видовая точка № 9
Элемент крепления створки ворот,
кованый навес на блоке из песчаника

5. Конструктивные элементы ворот на дату строительства 1890 г. Фундамент из бутового камня, кирпичная стена, арочная полуциркульная перемычка проема, блоки из песчаника под коваными подставками.
