О включении выявленного объекта культурного наследия «Двухэтажный жилой дом усадьбы Керженцева И.Г.», кон. XIX – нач. XX вв., в единый государственный реестр объектов культурного наследия (памятников истории и культуры) народов Российской Федерации в качестве объекта культурного наследия регионального значения, об утверждении границ его территории и предмета охраны

**Границы территории объекта культурного наследия регионального значения
«Двухэтажный жилой дом усадьбы Керженцева И.Г.», кон. XIX – нач. XX вв.,
расположенного по адресу: Томская область, г. Томск, Дзержинского улица, 6**

Предмет охраны объекта культурного наследия регионального значения

Фотографические изображения предмета охраны объекта культурного наследия регионального значения «Двухэтажный жилой дом усадьбы Керженцева И.Г.», кон. XIX – нач. XX вв., расположенного по адресу: Томская область, г. Томск, Дзержинского улица, 6

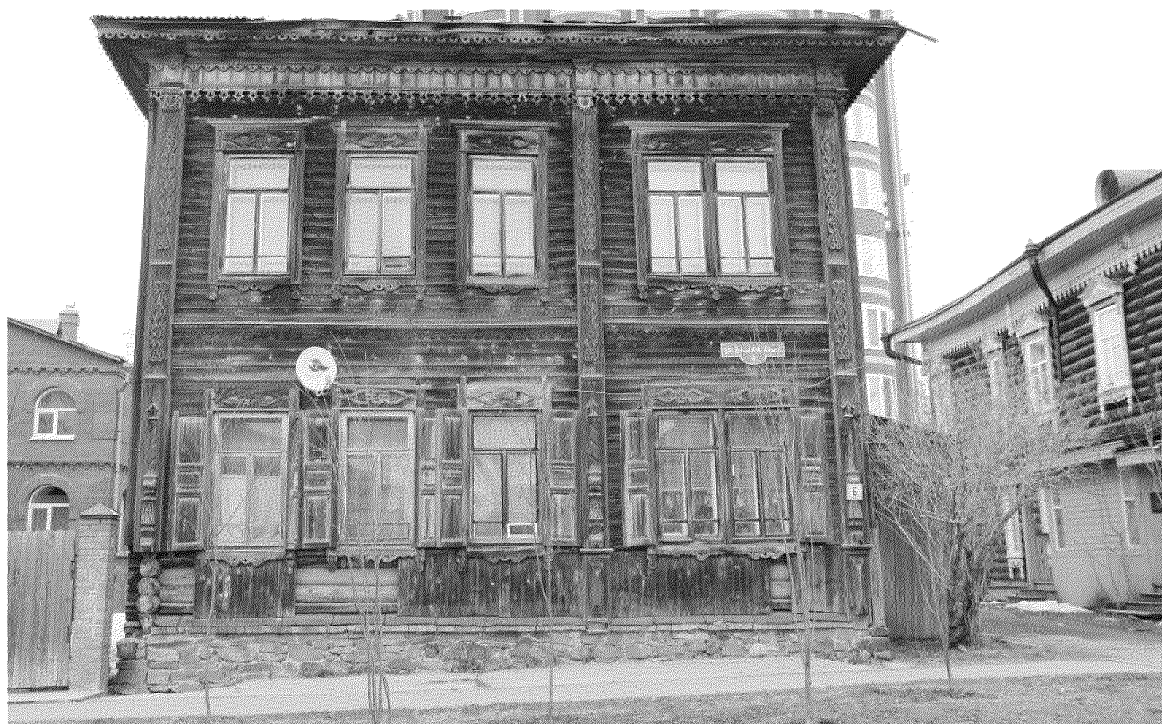
Видовая точка № 2. Главный (западный) фасад здания (08.04.2020 г.).

4.1. Главный (западный) фасад решен в 5 осей окон (оконные проемы 4 и 5 осей сдвоенные). Южный фасад по основному объему решен в 5 осей окон (оконные проемы 2 и 3 осей сдвоенные), по пристройке в 2 оси дверных проемов. Восточный (дворовый) фасад решен по основному объему в 2 оси (окна сдвоенные), по пристройке – в 2 оси окон. Северный фасад «глухой».

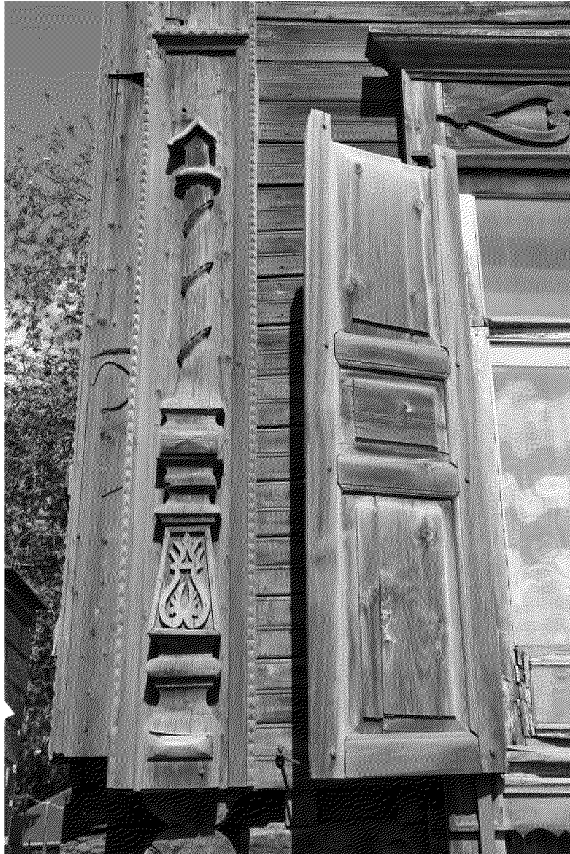
Видовая точка № 5.
Фрагмент декора угловой лопатки
(в уровне 1-го этажа)

4.2. Декоративное оформление фасадов основного объема здания: выступающий цоколь с кирпичным поясом и металлическим фартуком, обшивка стен из профильных досок (горизонтальная, ниже окон 1-го этажа – вертикальная). Карниз массивный профильный большого выноса с резным подзором и широким 2-х ярусным фризом и их декор (подшивка из профильных досок, декор из пропиленной резьбы растительного орнамента, профильный пояс). Лопатки, расположенные в местах врубок бревенчатых стен сруба и их декор (прямоугольное профильное обрамление, профильные пояски, накладной декор из пропиленной резьбы растительного орнамента, элементы объемной резьбы в виде фигурной колонки, объемные прямоугольные филенки). Наличники с прямоугольным завершением лобовой доски и фигурной нижней доской и их декор (профильный карниз наверху, профильное рамочное обрамление деталей, накладная ажурная резьба растительного орнамента на лобовой доске, круглые детали на свесах боковин, прорезной декор нижней доски). Ставни деревянные филенчатые двухстворчатые на окнах 1-го этажа главного фасада. Профильный междуэтажный пояс с резным декором растительного орнамента на главном (западном) фасаде здания. Рамочное профильное обрамление вентиляционных отверстий на фасадах.

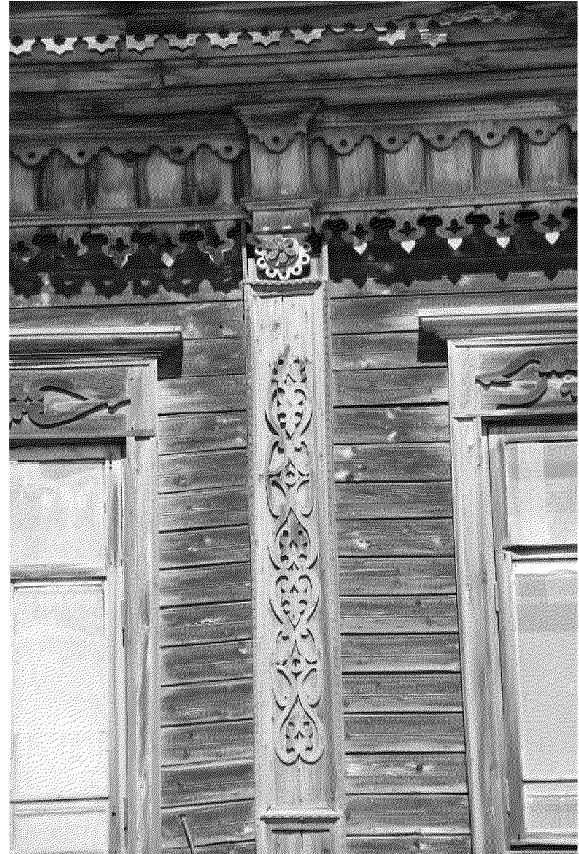
Видовая точка № 6.
Фрагмент декора угловой лопатки
(в уровне 2-го этажа). Декор фриза.

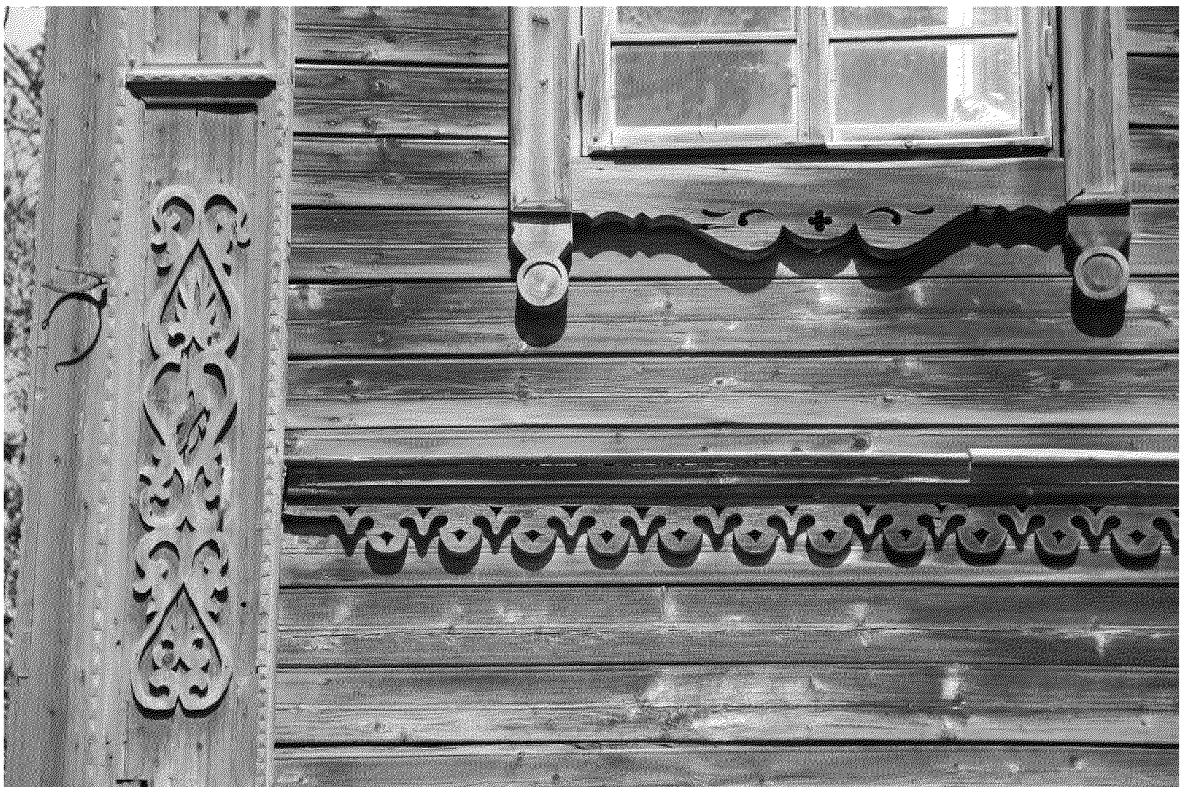
Видовая точка № 7.
Фрагмент декора главного фасада (фрагмент декора угловой лопатки,
фрагмент междуэтажного пояса)

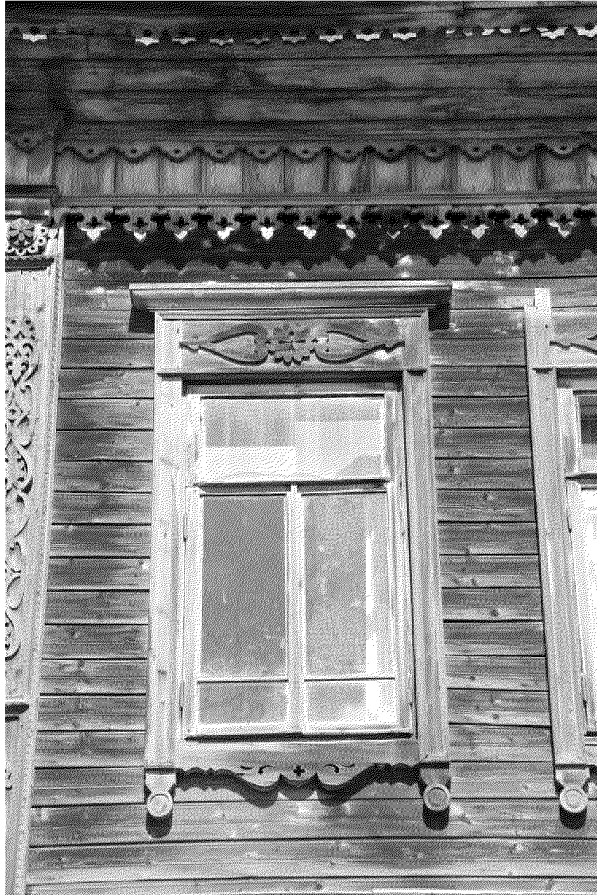
Видовая точка № 8.
Окно 2-го этажа главного фасада

7. **Заполнения дверных и оконных проемов** на дату сохранившихся элементов, их материал (дерево), характер оформления, рисунок переплета оконных рам. Оконные коробки деревянные с профильным подоконником и профильным обрамлением проемов. Рамы прямоугольные с мелкой расстекловкой. Дверные коробки деревянные прямоугольные с профильным обрамлением проема, полотна – филенчатые, одно- и двухстворчатые. Филенчатые дверные полотна с фигурным резным декором. Двери входа на этаж – дощатые с накладными плоскими филенками. Дверь пристройки – одностворчатая дощатая на шпонках и металлических кованых навесах (в т.ч. дверная коробка массивная с профильным обрамлением).

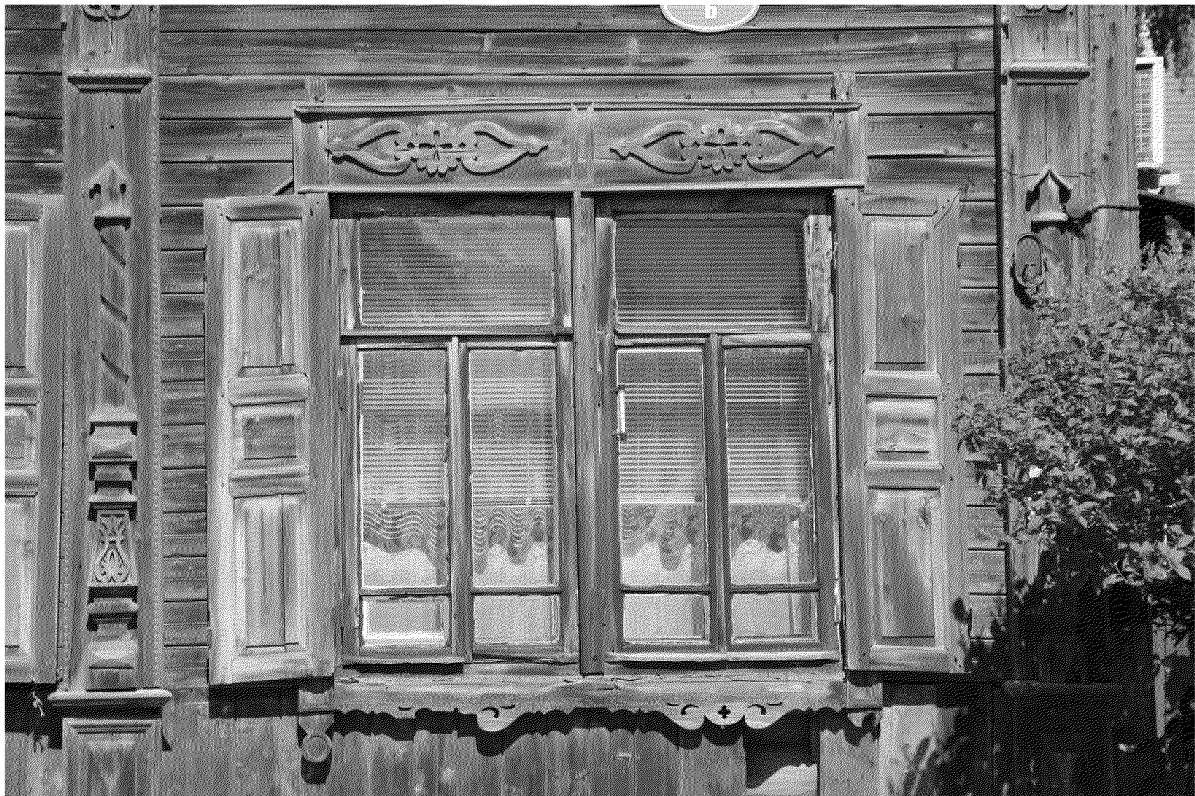
Видовая точка № 10.
Парное с импостом окно 1-го этажа главного фасада

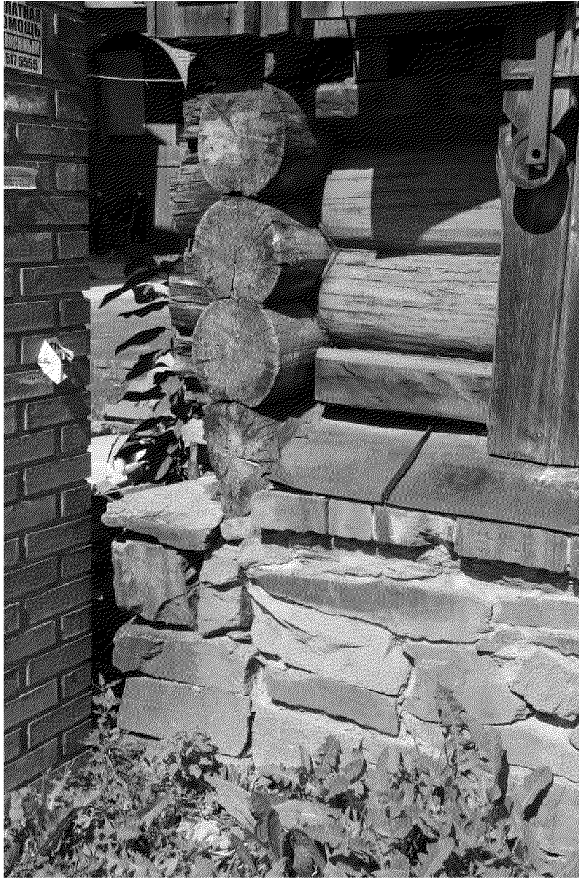
Видовая точка № 11.
Фрагмент цоколя здания
(бутовый камень)

5. **Виды отделки фасадной поверхности** на дату строительства здания кон. XIX – нач. XX вв. Дощатая профильная обшивка стен сруба основного объема здания и пристройки. Цокольная часть из бутового камня с гладкой выровненной поверхностью и с фрагментами лицевой кирпичной кладки из старого кирпича.

9. **Конструктивные элементы здания** на дату строительства здания кон. XIX – нач. XX вв. Фундаменты из бутового камня, стены цоколя из бута с фрагментами кирпичной кладки, стены основного объема из бревен, рубленных в «обло» с остатком, перекрытия – плоские по балкам. Стены пристройки – дощатые.

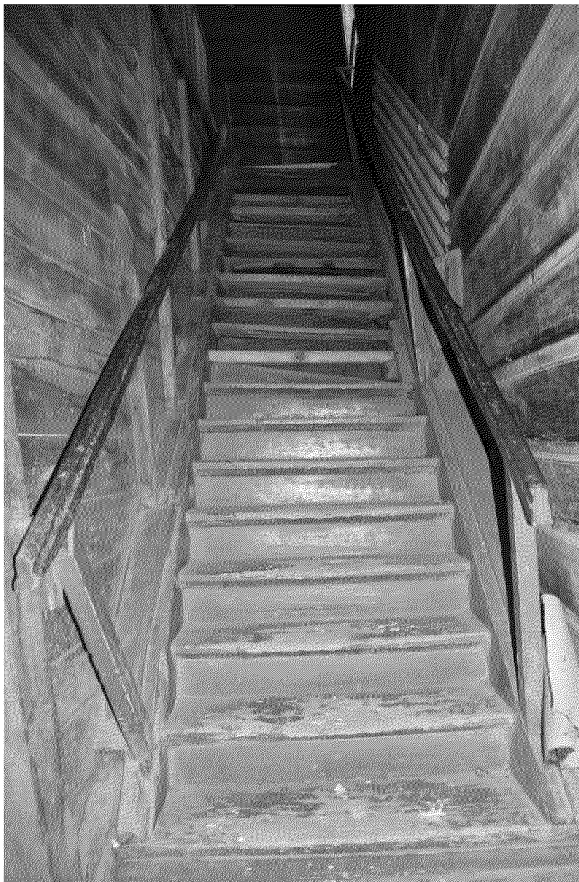
Видовая точка № 13.
Деревянная лестница на 2-й этаж
(автор снимка: Рыжикова А.Ю.)

10. **Лестницы** на дату сохранившихся элементов и их местоположение (в пристройке восточного фасада), материал (дерево), конструкция (на тетевых с врезными ступенями), конфигурация маршей, форма ступеней (с валиком), ограждение с профильным поручнем.

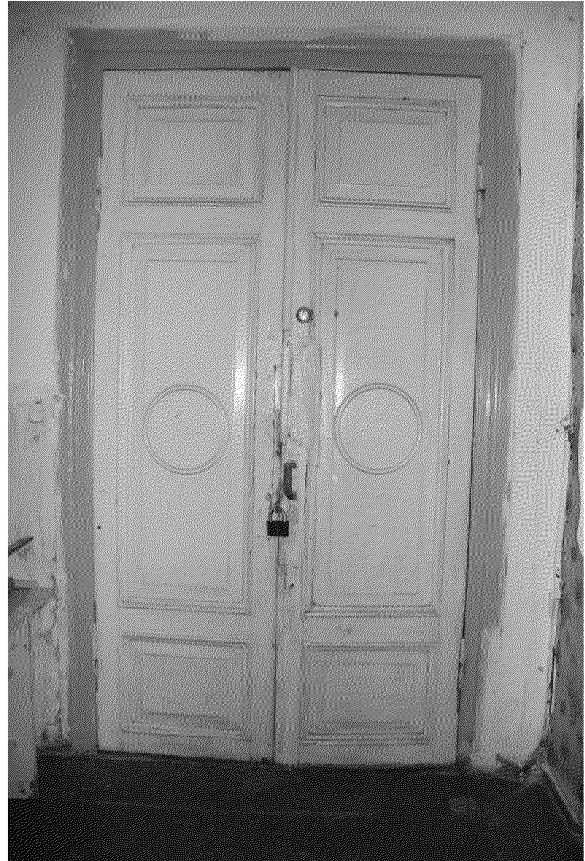
Видовая точка № 16.
Двухстворчатая дверь
(автор снимка: Рыжикова А.Ю.)

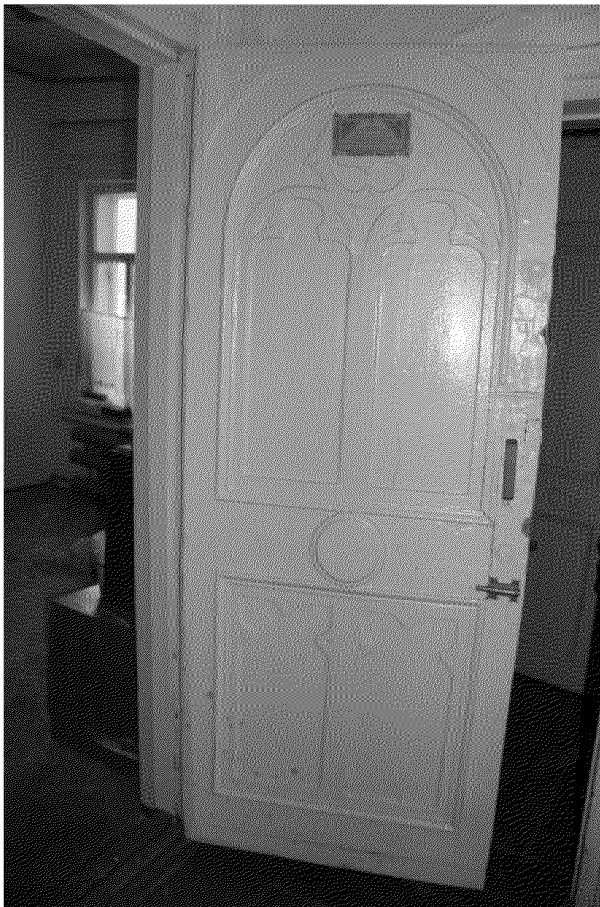
Видовая точка № 17.
Одностворчатая дверь с фигурным декором
(Рыжикова А.Ю.)

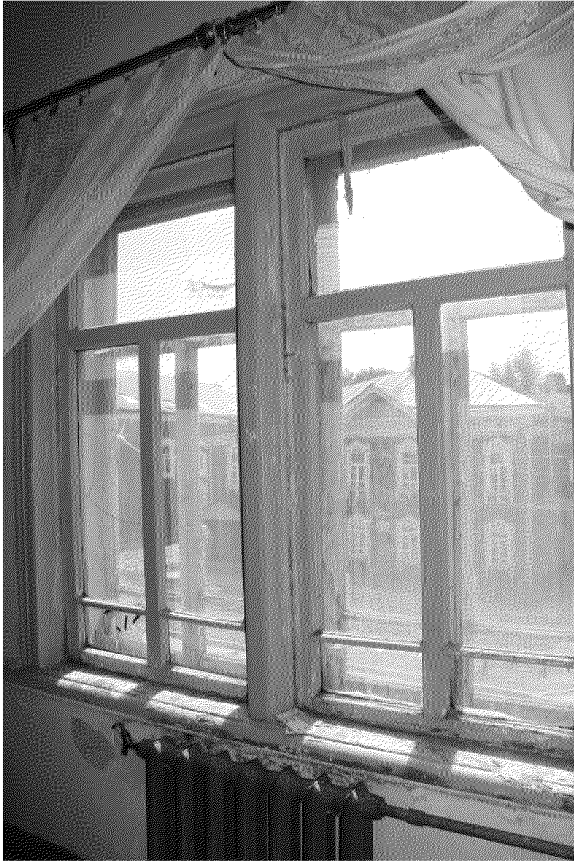
Видовая точка № 19.
Сдвоенное окно с импостом
в квартире 2-го этажа

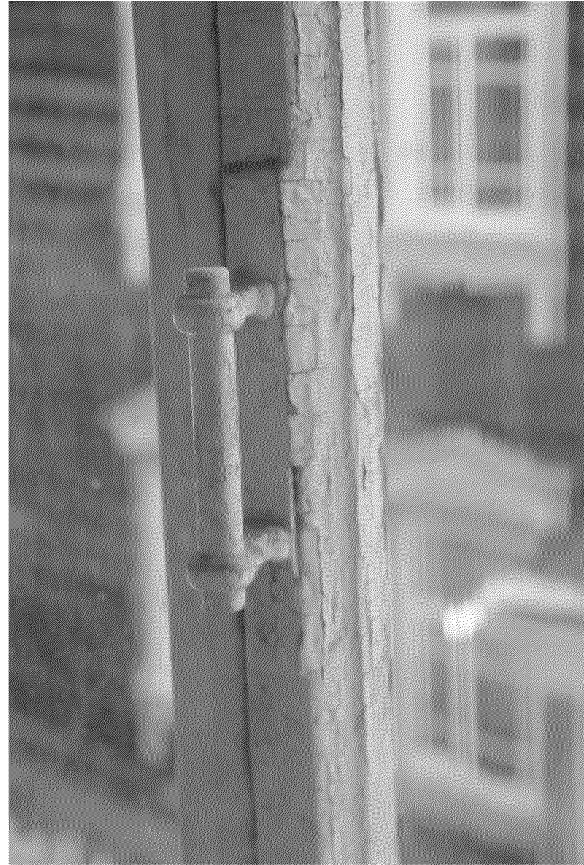
Видовая точка № 20.
Оконная ручка наружной рамы
(металл)

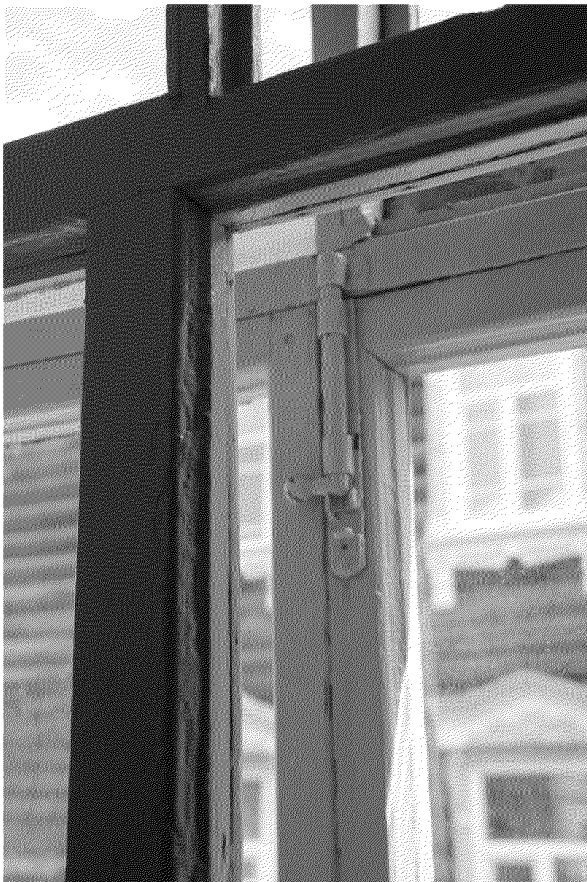
Видовая точка № 21.
Оконный шпингалет (металл)

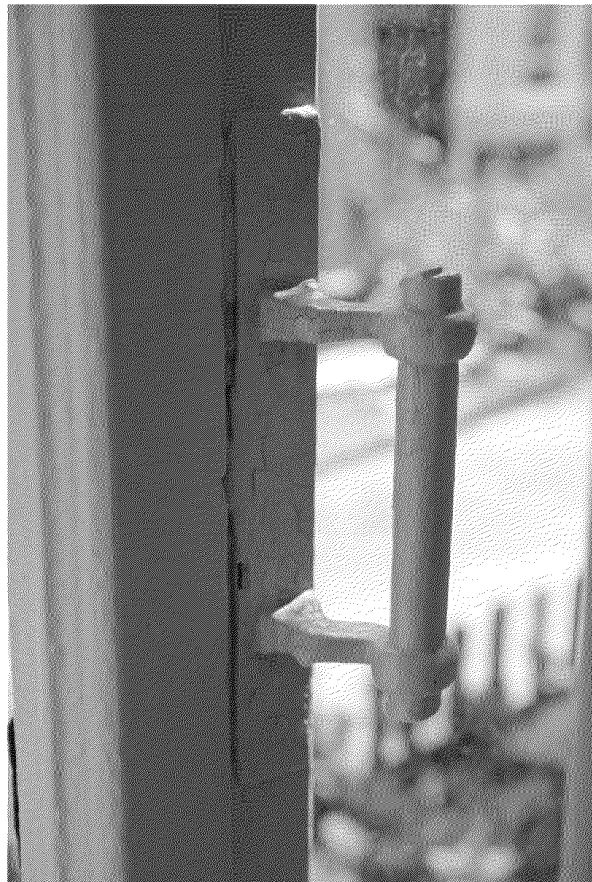
Видовая точка № 22.
Оконная ручка (металл)
