О внесении изменения в приказ инспекции Тульской области по государственной охране объектов культурного наследия от 19.05.2023 № 58

**Предмет охраны объекта культурного наследия
регионального значения «Усадьба И. Ливенцева. Флигель»,
середина XIX в., Тульская область, город Тула,
ул. Дзержинского/Советская, д. 15-17/73, лит. В, в**

Схематическое изображение предмета охраны объекта культурного наследия регионального значения «Усадьба И. Ливенцева. Флигель», середина XIX в., Тульская область, город Тула, ул. Дзержинского/Советская, д. 15-17/73, лит. В, в

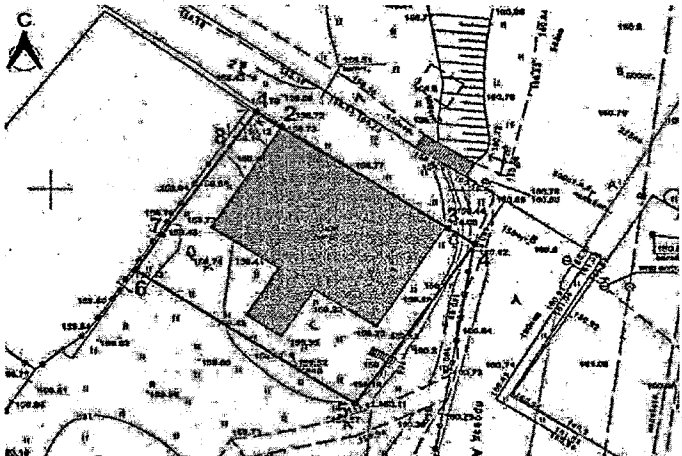
<p>Ситуационный план</p>

Рядовое положение флигеля в квартале, ограниченном улицами Советская – Дзержинского – Никитская – Розы Люксембург (пункт 1 схематического изображения).

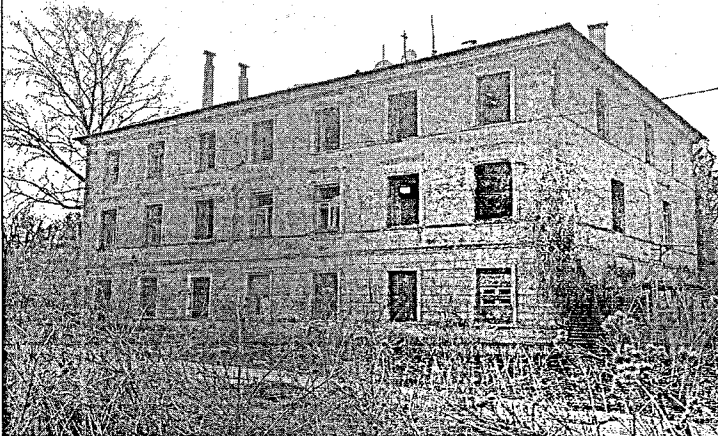
№ п/п	Предмет охраны Описание предмета охраны	Иллюстрации
<i>Объемно-пространственная композиция</i>		
2.	<p>Объемно-пространственная композиция трехэтажного, прямоугольного в плане здания с прямоугольным в плане центральным пристроем на южном фасаде;</p> <p>композиция главного северного фасада, выходящего в сторону набережной р. Упа (ул. Розы Люксембург);</p> <p>высотные отметки по карнизам</p>

<p>Вид на главный северный фасад</p>

Объемно-пространственная композиция трехэтажного, прямоугольного в плане здания с прямоугольным в плане центральным пристроем на южном фасаде; композиция главного северного фасада, выходящего в сторону набережной р. Упа (ул. Розы Люксембург); высотные отметки по карнизам (пункт 2 схематического изображения).

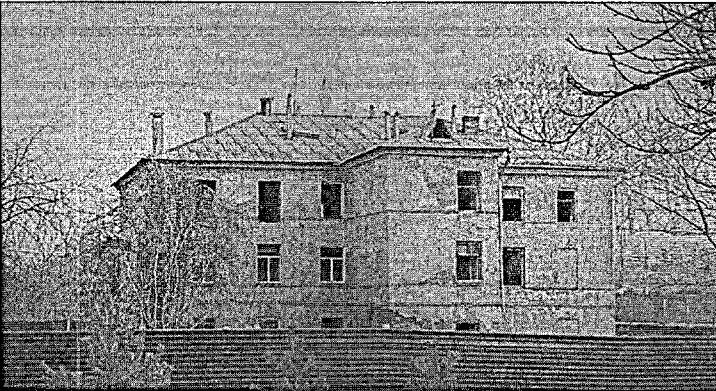
№ п/п	Предмет охраны Описание предмета охраны	Иллюстрации
<i>Строительные конструкции, материал и техника исполнения</i>		
3.	<p>Форма крыши основного объема здания (лит. В) – вальмовая; материал и характер исторического кровельного покрытия – металлическое фальцованное;</p> <p>характер обработки стен – оштукатуренная кирпичная кладка;</p> <p>заполнение оконных проёмов: материал оконных рам – дерево как исторический материал; характер рисунка переплётов окон – шестичастная расстекловка</p>

<p style="text-align: center;"><i>Вид на южный фасад</i></p>

Форма крыши основного объема здания (лит. В) – вальмовая; материал и характер исторического кровельного покрытия – металлическое фальцованное; характер обработки стен – оштукатуренная кирпичная кладка; заполнение оконных проёмов: материал оконных рам – дерево как исторический материал; характер рисунка переплётов окон – шестичастная расстекловка (пункт 3 схематического изображения).

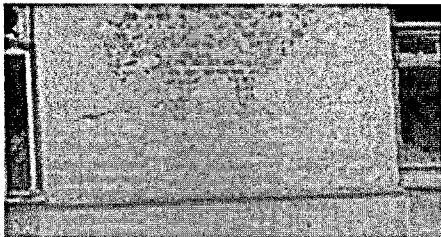
<p style="text-align: center;"><i>Оштукатуренная кирпичная кладка стены</i></p>

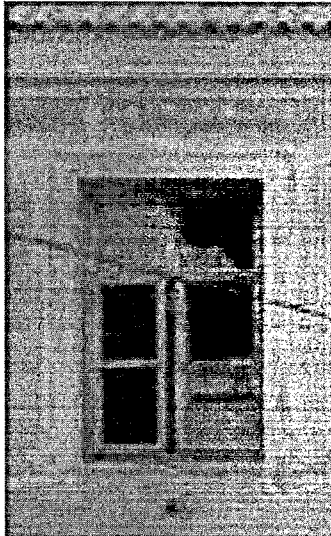
<p style="text-align: center;"><i>Деревянное заплнение окна третьего этажа главного фасада</i></p>

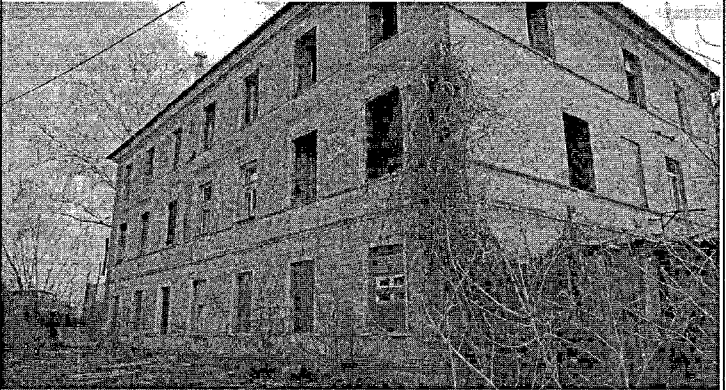
№ п/п	Предмет охраны Описание предмета охраны	Иллюстрации
<i>Композиционное решение и архитектурно-художественное оформление фасадов</i>		
4.	<p>Осевое положение, форма, проёмов на северном, южном и восточном фасадах основного объема здания (лит. В) и южном фасаде пристройки (лит. в);</p> <p>карнизы и пояски, идущие по всему периметру здания - основного объема (лит. В) и пристройки (лит. в):</p> <p>венчающий профилированный карниз,</p> <p>междуэтажный профилированный карниз и подоконный фриз второго этажа,</p> <p>подоконные пояски первого, второго и третьего этажей</p>

<p data-bbox="812 697 1470 729">Вид на главный северный фасад с северо-запада</p>

Осевое положение, форма проёмов на северном, южном и восточном фасадах основного объема здания (лит. В) и южном фасаде пристройки (лит. в); карнизы и пояски, идущие по всему периметру здания – основного

объема (лит. В) и пристройки (лит. в): венчающий профилированный карниз, междуэтажный профилированный карниз и подоконный фриз второго этажа, подоконные пояски первого, второго и третьего этажей (пункт 4 схематического изображения);

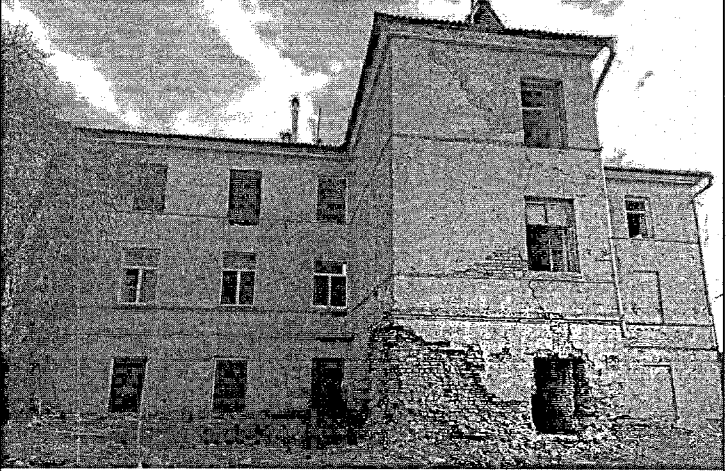
<p data-bbox="992 1272 1282 1304">Вид на южный фасад</p>

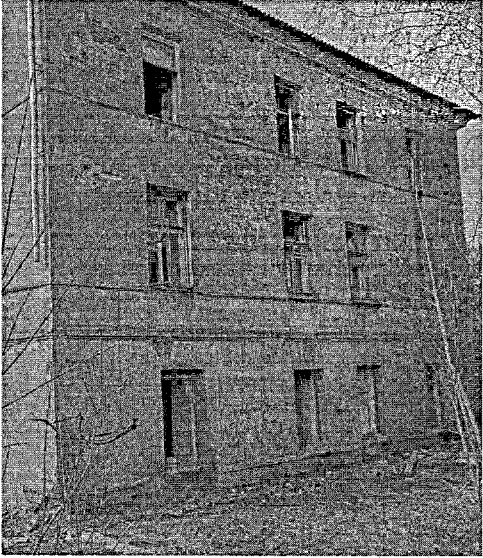
<p data-bbox="969 1932 1306 1964">Вид на восточный фасад</p>

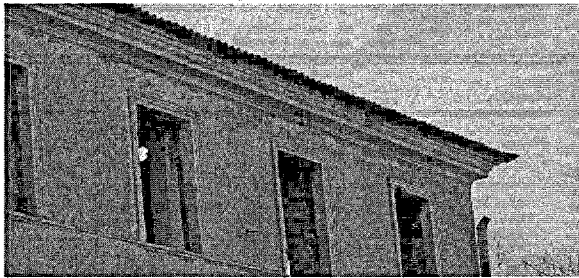
<p data-bbox="827 551 1450 616">Фрагмент венчающего карниза и подоконной полочки третьего этажа</p>

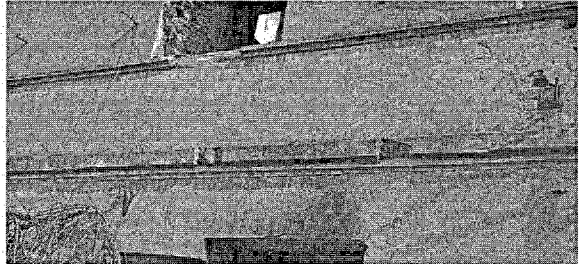
<p data-bbox="809 922 1470 987">Фрагмент подоконной полочки, междуэтажного карниза и фриза второго этажа</p>
5.	<p data-bbox="247 993 769 1474">Главный северный фасад (по ул. Розы Люксембург) – в семь световых осей; руст отделки первого этажа; декоративное оформление оконных проёмов – рамочные профилированные наличники оконных проёмов первого и третьего этажей; рамочные профилированные наличники оконных проёмов с прямыми сандриками второго этажа и подоконной полочкой с камешками</p>

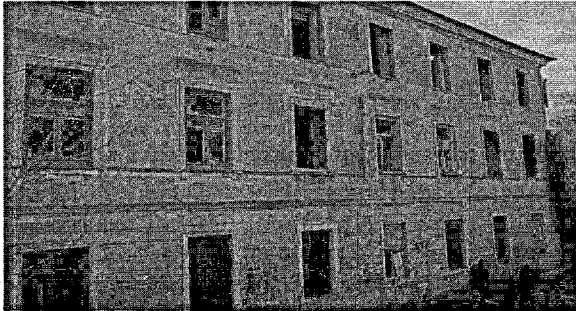
<p data-bbox="953 1343 1321 1375">Фрагмент главного фасада</p>

главный северный фасад (по ул. Розы Люксембург) - в семь световых осей; руст отделки первого этажа; декоративное оформление оконных проёмов - рамочные профилированные наличники оконных проёмов первого и третьего этажей; рамочные профилированные наличники оконных проёмов с прямыми сандриками второго этажа и подоконной полочкой с камешками (пункт 5 схематического изображения).

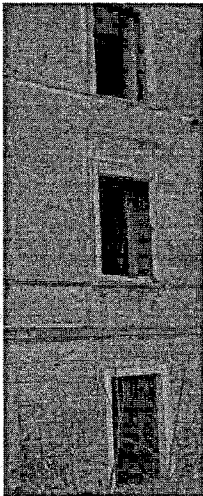
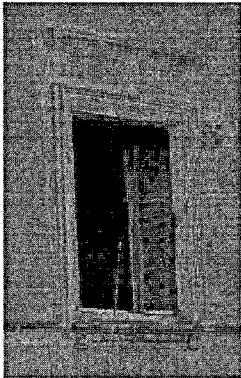
<p data-bbox="816 1910 1467 1974">Фрагмент главного фасада: руст первого этажа, наличники окон</p>
