## ГОСУДАРСТВЕННАЯ СЛУЖБА ОХРАНЫ ОБЪЕКТОВ КУЛЬТУРНОГО НАСЛЕДИЯ ЯРОСЛАВСКОЙ ОБЛАСТИ

### ПРИКАЗ

от 08.07.2026 № 137  
г. Ярославль

О включении выявленных  
объектов культурного наследия  
в единый государственный реестр  
объектов культурного наследия  
(памятников истории и культуры)  
народов Российской Федерации

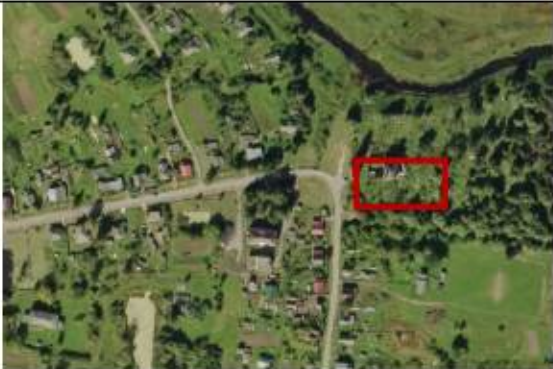
| №<br>п/п | Предмет охраны | Приложение |
|---|---|---|
| 1. | Местоположение и градостроительная роль ансамбля, являющегося композиционным акцентом и градостроительной доминантой села Воскресенского и окружающего ландшафта | <br>Расположение объекта в структуре застройки села |

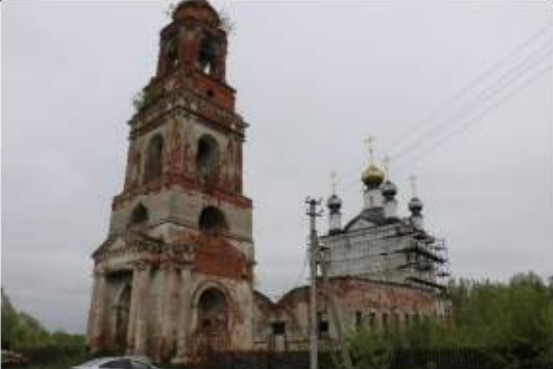
| №<br>п/п | Предмет охраны | Приложение |
|---|---|---|
| 2. | Объемно-пространственная композиция и силуэтные характеристики элементов ансамбля, включающего пятиглавую церковь Воскресения с отдельно стоящей колокольней и Западные ворота | <br>Вид на ансамбль с юго-запада.<br>Фото 2026 г. |

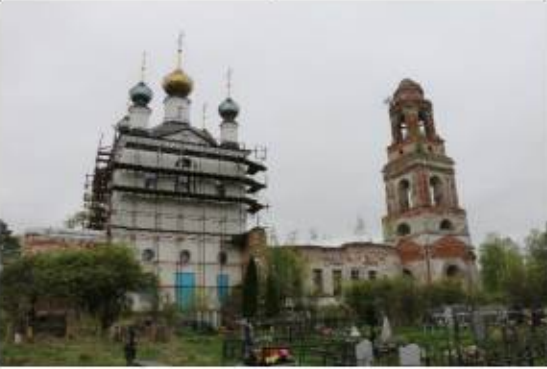
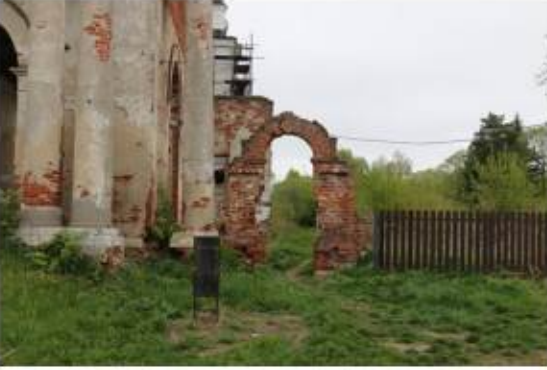
| 1 | 2 | 3 |
|---|---|---|
| 3. | <p>Архитектурно-стилевое единство элементов ансамбля (декоративное оформление фасадов храма с колокольной, ворот, основные строительные и отделочные материалы); расположение элементов ансамбля относительно друг друга</p> | <p>Вид на церковь с колокольной с севера.<br/>Фото 2026 г.</p> <p>Вид на ворота.<br/>Фото 2026 г.</p> |

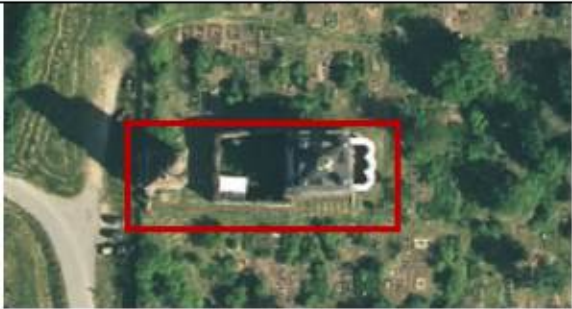
| №<br>п/п | Предмет охраны | Приложение |
|---|---|---|
| 1. | Местоположение и градостроительное значение церкви во именование Обновления Храма Воскресения Христова с колокольной, расположенной на окраине исторического села Воскресенского и являющейся композиционным акцентом, высотной доминантой окружающей территории и ландшафта | <br>Расположение объекта на территории храмового комплекса |

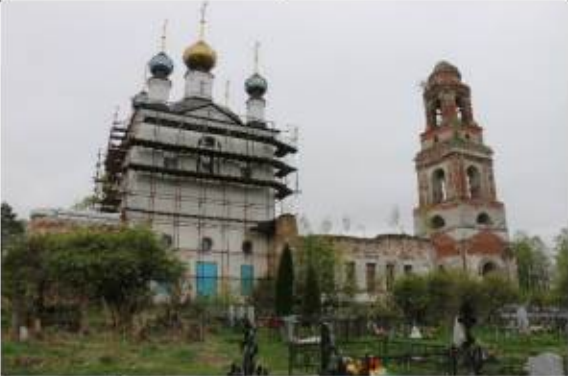
| 1 | 2 | 3 |
|---|---|---|
| 2. | Историческая объемно-пространственная продольно-осевая композиция бесстолпного пятиглавого храма с колокольной, вытянутого по оси запад – восток, включающая отдельно стоящую трехъярусную с двумя полуярусами колокольню; одноэтажный прямоугольный в плане объем трапезной; двусветный квадратный в плане четверик, увенчанный пятью главами на граненых барабанах; примыкающую к четверику с востока трехчастную апсиду | <p data-bbox="1042 571 1388 651">Вид на храм с севера.<br/>Фото 2026 г.</p> |

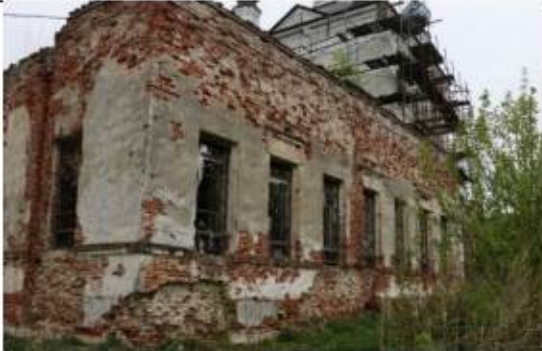
| 1 | 2 | 3 |
|---|---|---|
| 3. | Характер исторических капитальных стен храма: красный керамический кирпич; металлические воздушные и внутрстенные связи | <p data-bbox="1011 1162 1415 1245">Кирпичные стены храма.<br/>Фото 2025 г.</p> |

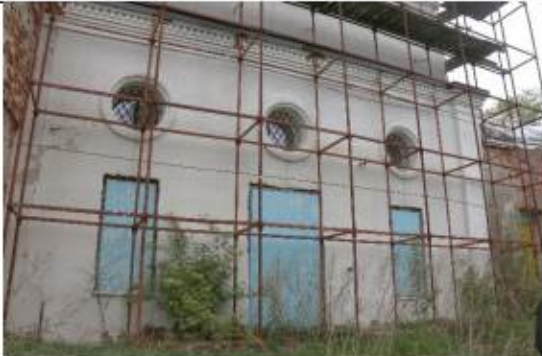
| 1 | 2 | 3 |
|---|---|---|
| | характер обработки фасадной поверхности стен храма и колокольни: оштукатуренные, окрашенные (колористическое решение уточняется методами научной реставрации) | <p data-bbox="936 1599 1490 1686">Обработка фасадной поверхности.<br/>Фото 2026 г.</p> |

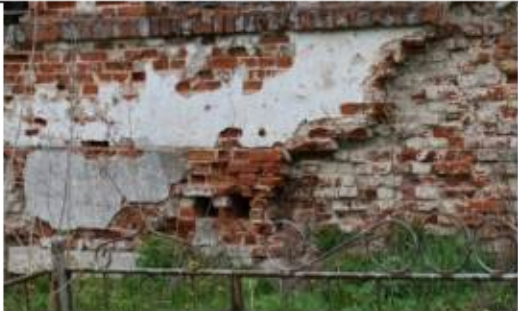
| 1 | 2 | 3 |
|---|---|---|
| | кирпичный не выделенный из плоскости стены цоколь храма (в трапезной – с парными квадратными продухами) | <p data-bbox="1062 1995 1366 2074">Цоколь трапезной.<br/>Фото 2026 г.</p> |

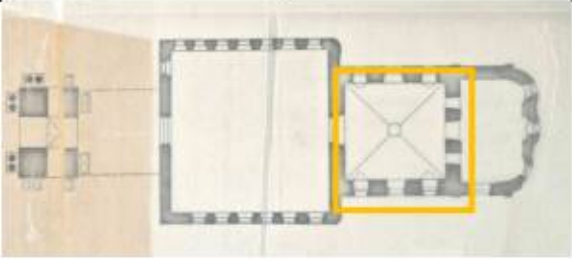
| 1 | 2 | 3 |
|---|---|---|
| 4. | Конструкции, форма и габариты сомкнутого свода четверика | <p>Сомкнутый свод четверика.<br/>Материалы учетного дела</p> |

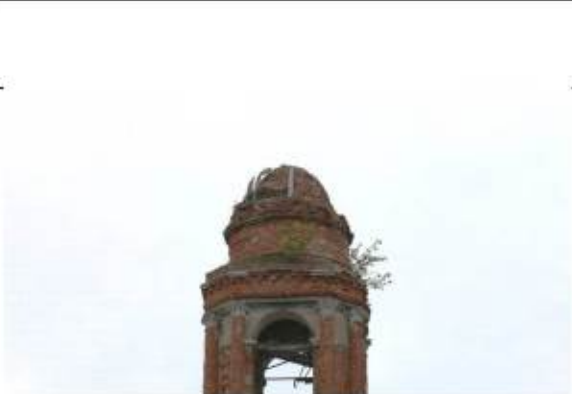
| 1 | 2 | 3 |
|---|---|---|
| 5. | Характер крыш, их форма, конструкции и габариты:<br>купол колокольни на широком глухом барабане | <p>Купол колокольни.<br/>Фото 2026 г.</p> |

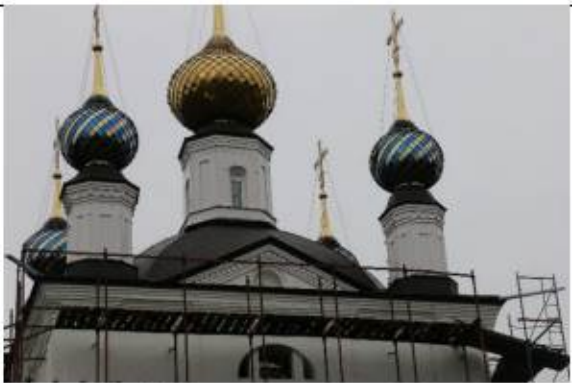
| 1 | 2 | 3 |
|---|---|---|
| | граненый купол четверика с треугольными фронтонами по четырем сторонам света;<br>характер кровельного покрытия – металлический лист | <p>Крыша четверика.<br/>Фото 2026 г.</p> |

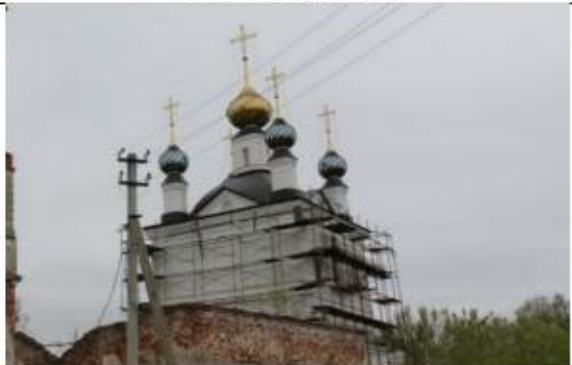
| 1 | 2 | 3 |
|---|---|---|
| 6. | Характер луковичных главок пятиглавия, расположенных на граненых барабанах;<br>характер покрытия главок – листовая металл в «чешуйку» | <p>Пятиглавие храма.<br/>Фото 2026 г.</p> |

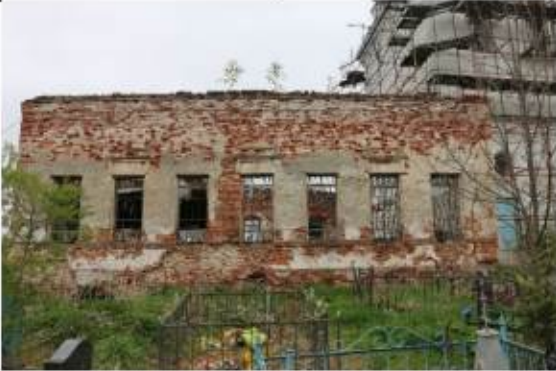
| 1 | 2 | 3 |
|---|---|---|
| | <p>оконные проемы прямоугольной формы с клинчатыми перемычками в трапезной, в первом и втором светах четверика (в том числе заложенные)</p> | <p>Оконные проемы трапезной.<br/>Фото 2026 г.</p> |

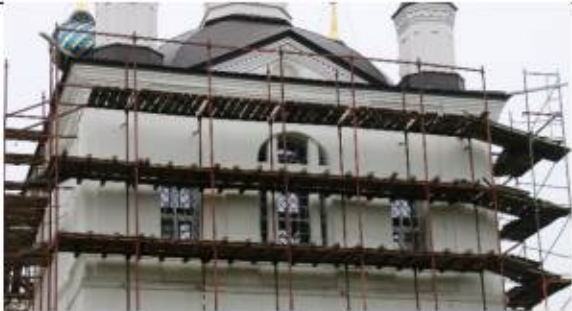
| 1 | 2 | 3 |
|---|---|---|
| | <p>повышенные арочной формы центральные оконные проемы второго света четверика</p> | <p>Арочные оконные проемы второго света четверика.<br/>Фото 2026 г.</p> |

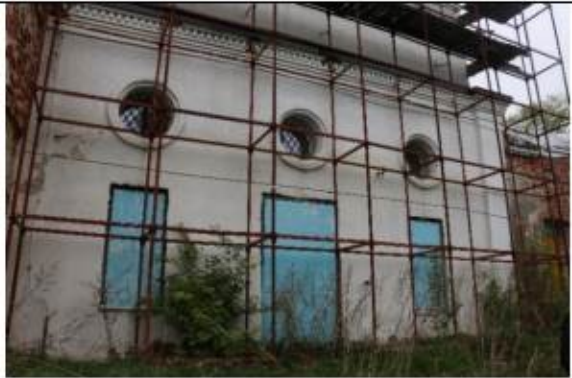
| 1 | 2 | 3 |
|---|---|---|
| | <p>люкарны над оконными проемами первого света четверика</p> | <p>Люкарны и оконные проемы первого света четверика.<br/>Фото 2026 г.</p> |

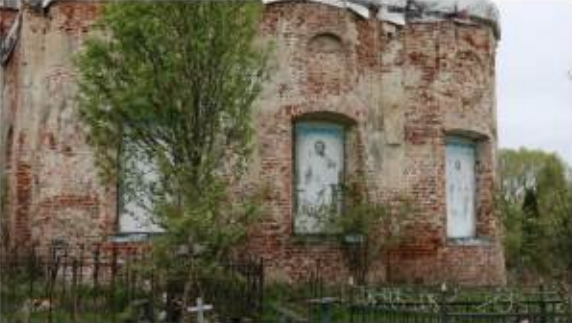
| 1 | 2 | 3 |
|---|---|---|
| | <p>оконные проемы апсиды с лучковой перемычкой</p> | <p>Оконные проемы апсиды.<br/>Фото 2026 г.</p> |

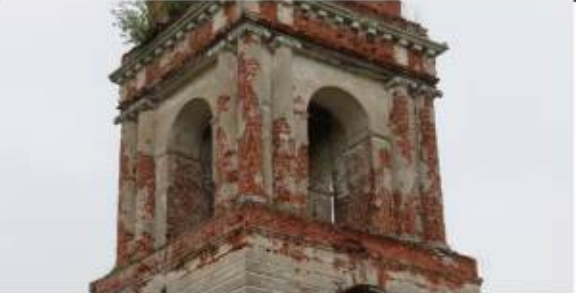
| 1 | 2 | 3 |
|---|---|---|
| | арочные звоны колокольни | <p>Арочные звоны.<br/>Фото 2026 г.</p> |

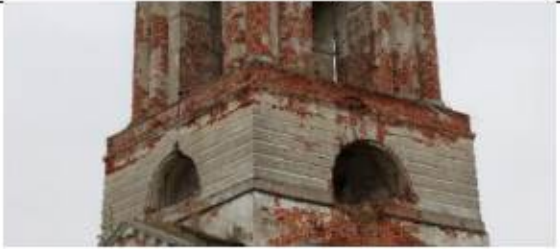
| 1 | 2 | 3 |
|---|---|---|
| | полуциркульные арочные проемы первого полуяруса колокольни | <p>Полуциркульные проемы колокольни.<br/>Фото 2026 г.</p> |

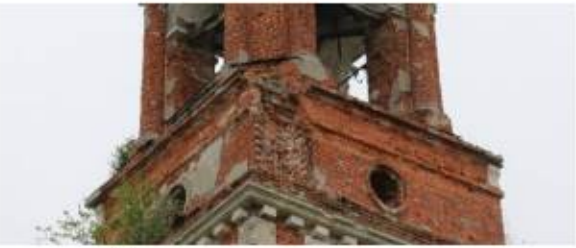
| 1 | 2 | 3 |
|---|---|---|
| | небольшие круглые люкарны второго полуяруса колокольни | <p>Люкарны колокольни.<br/>Фото 2026 г.</p> |

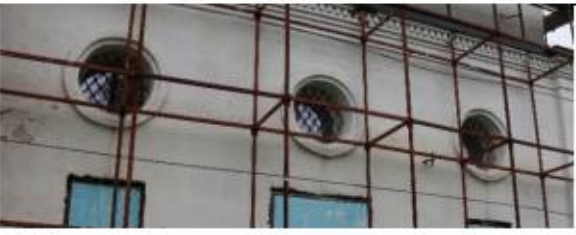
| 1 | 2 | 3 |
|---|---|---|
| | металлические кованые волнисто-ромбические решетки люкарн и оконных проемов второго света четверика | <p>Металлические решетки люкарн.<br/>Фото 2026 г.</p> |

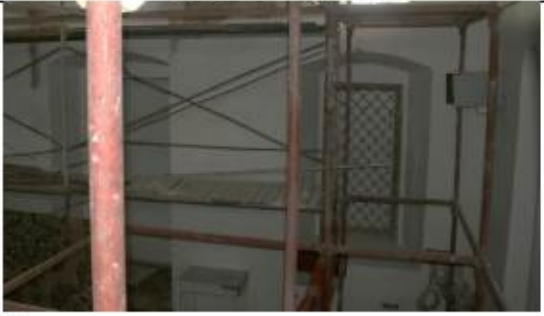
| 1 | 2 | 3 |
|---|---|---|
| | металлические кованые крестообразные решетки оконных проемов первого света четверика | <p>Решетки первого света четверика.<br/>Фото 2026 г.</p> |

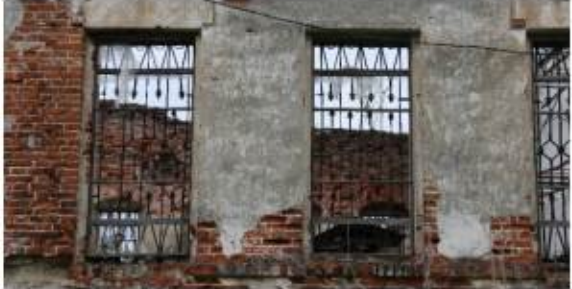
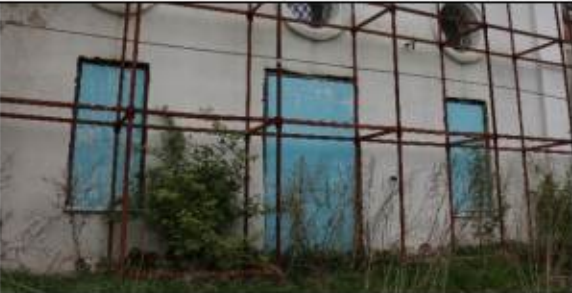
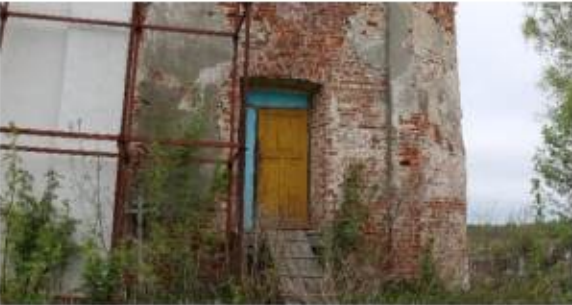
| 1 | 2 | 3 |
|---|---|---|
| | <p>фигурные металлические кованые решетки трапезной: небольшие полукольца с нисходящими из них парными металлическими прутьями, сливающимися воедино и венчающимися пиками; в центральной части пики, направленные вниз и вверх, образуют ромбы, соединенные друг с другом перехватами</p> <p>форма, габариты, местоположение прямоугольных центральных дверных проемов первого света четверика и прямоугольного дверного проема южного фасада апсиды</p> | <p>Решетки трапезной.<br/>Фото 2026 г.</p> <p>Центральный проем четверика.<br/>Фото 2026 г.</p> <p>Входной проем апсиды.<br/>Фото 2026 г.</p> |

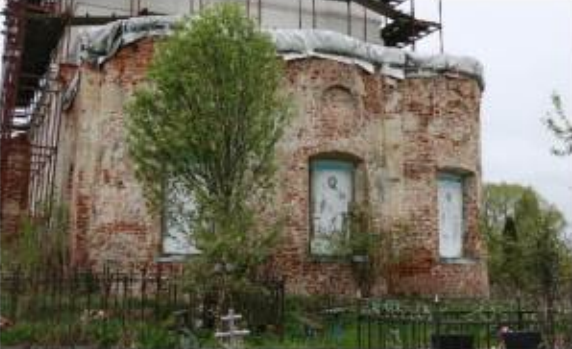
| 1 | 2 | 3 |
|---|---|---|
| 8. | <p>Композиция и архитектурно-художественное оформление фасадов:</p> <p>гладкие лопатки простенков апсиды; круглые неглубокие ниши над оконными проемами апсиды</p> | <p>Оформление фасадов апсиды.<br/>Фото 2026 г.</p> |

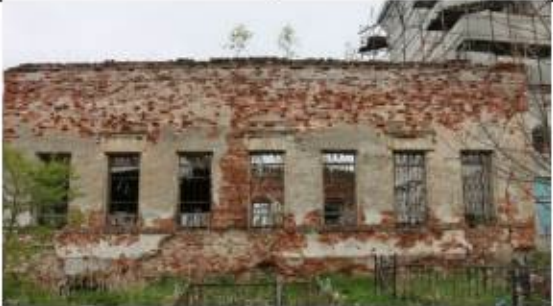
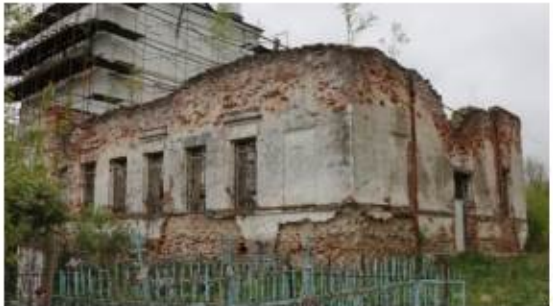
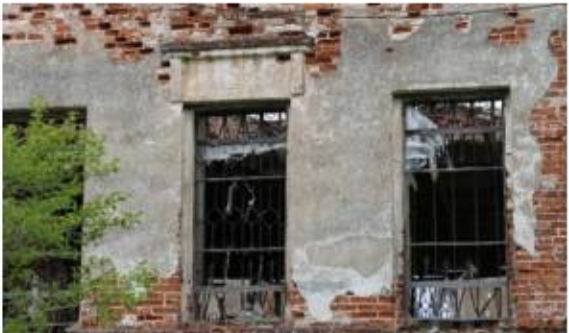
| 1 | 2 | 3 |
|---|---|---|
| | <p>профилированный карниз в завершении фасадов трапезной; гладкий фриз трапезной, оформленный заподлицо с основным объемом стен и отделенный от них тонким пояском; подоконный кирпичный пояс трапезной; профилированные полки-сандрики на прямоугольных кронштейнах над четными оконными проемами северного и южного фасадов трапезной</p> | <p>Южный фасад трапезной.<br/>Фото 2026 г.</p> <p>Оформление трапезной. Вид с северо-запада.<br/>Фото 2026 г.</p> <p>Оформление оконных проемов трапезной.<br/>Фото 2026 г.</p> |

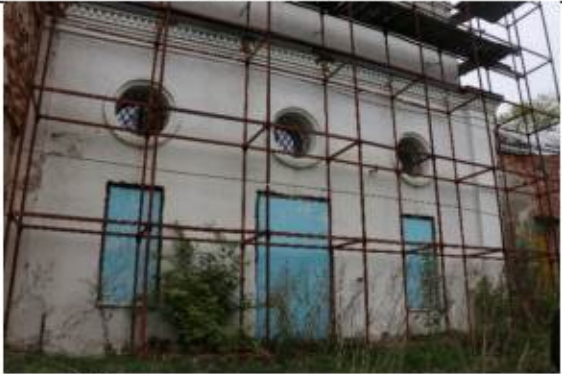
| 1 | 2 | 3 |
|---|---|---|
| | <p>пластичные выступы стен четверика: раскрепованные лопатки на углах объема и слабо выступающие ризалиты центральных проемов второго света четверика, расположенные по четырем сторонам света; рамочные наличники люкарн четверика; прямоугольные ниши западного и восточного фасадов второго света четверика (имитирующие</p> | <p>Оформление первого света четверика.<br/>Фото 2026 г.</p> |

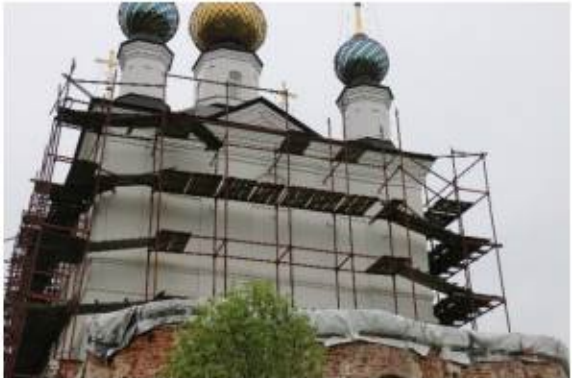
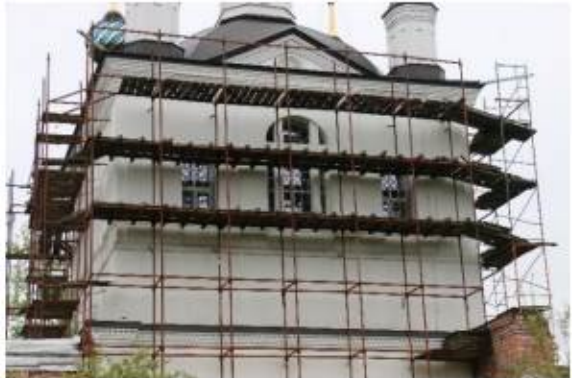
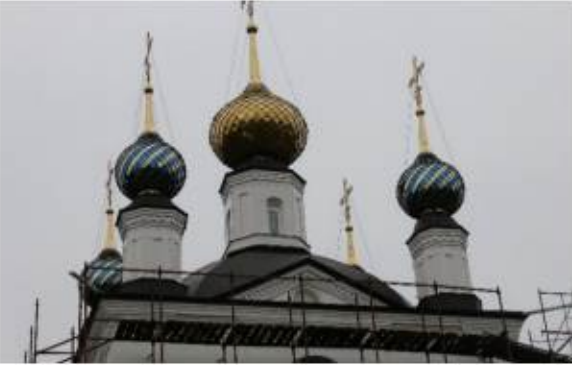
| 1 | 2 | 3 |
|---|---|---|
| | <p>оконные проемы) с полуциркульной нишей над центральной прямоугольной нишей;</p> <p>усеченный антаблемент между первым и вторым светами, состоящий из профилированного карниза с поясом дентикул и гладкого фриза;</p> <p>широкий гладкий пояс под оконными проемами второго света, обрамленный уступчатыми тягами и раскрепованный лопатками и ризалитами;</p> <p>антаблемент в завершении фасадов четверика, состоящий из широкого профилированного карниза, фриза, декорированного поясом из дентикул и профилированного архитрава;</p> <p>колонны тосканского ордера на центральных оконных проемах второго света четверика с простыми капителями, отделенными от фуста тонкими валиками;</p> <p>треугольные фронтоны в завершении фасадов четверика, расположенные по четырем сторонам света, декорированные широким профилированным карнизом с поясом дентикул;</p> <p>круглые глухие люкарны в тимпанах фронтонов;</p> <p>граненые глухие барабаны пятиглавия четверика, декорированные широким профилированным карнизом с поясом дентикул и прямоугольными нишами</p> | <p>Восточная стена четверика.<br/>Фото 2026 г.</p> <p>Оформление второго света четверика.<br/>Фото 2026 г.</p> <p>Оформление барабанов пятиглавия.<br/>Фото 2026 г.</p> |

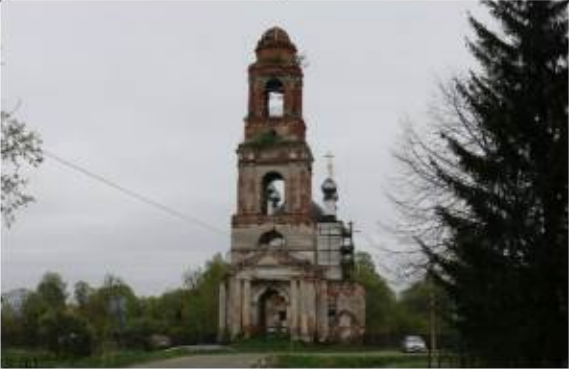
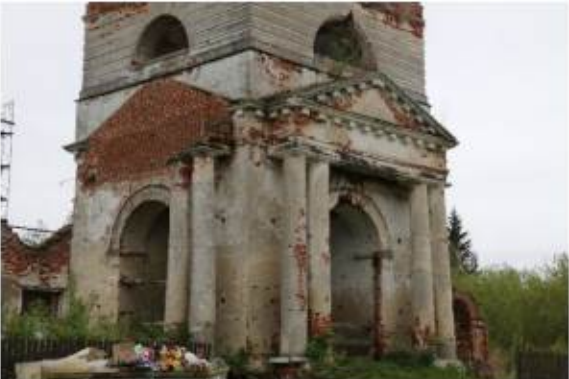
| 1 | 2 | 3 |
|---|---|---|
| 9. | <p>Композиция и архитектурно-художественное оформление фасадов колокольни: архивольты арочных звонов первого яруса колокольни, опирающиеся на профилированные импосты; портики первого яруса колокольни с парными колоннами тосканского ордера, с белокаменными абаками и белокаменными базами, установленными на стилобаты; антаблемент в завершении портиков, состоящий из профилированного белокаменного карниза с дентикулами, фриза и узкого архитрава; треугольный фронтон в завершении портика, декорированный белокаменным профилированным карнизом с дентикулами; французский руст первого полуяруса; тонкий уступчатый пояс в завершении фасадов полуяруса</p> | <p>Оформление колокольни.<br/>Фото 2026 г.</p> <p>Оформление первого яруса колокольни.<br/>Фото 2026 г.</p> |

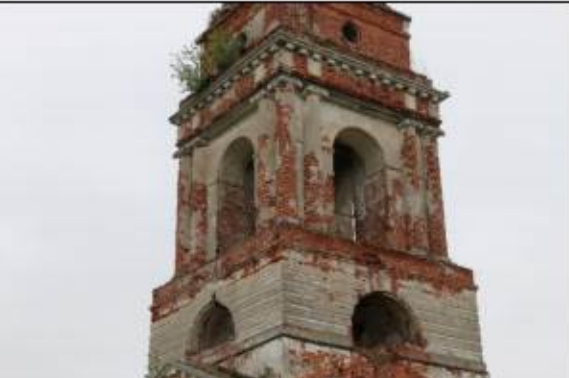
| 1 | 2 | 3 |
|---|---|---|
| | <p>архивольты арочных звонов второго яруса, опирающиеся на тонкие импосты; полуколонны ионийского ордера на фасадах второго яруса колокольни; колонны с белокаменными базами и белокаменными капителями, состоящими из волют и иоников в завершении гладкого фуста; антаблемент в завершении второго яруса, состоящий из профилированного белокаменного карниза с дентикулами, фриза, украшенного квадратными</p> | <p>Оформление второго яруса колокольни и первого полуяруса.<br/>Фото 2026 г.</p> |

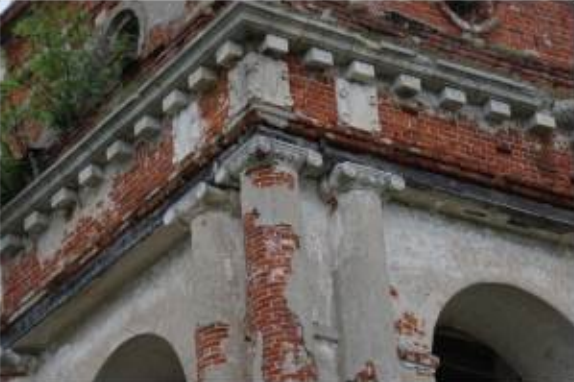
| 1 | 2 | 3 |
|---|---|---|
| | <p>плитами с лепным декором в виде нераскрытого бутона с завитками, и архитрава; тонкие наличники люкарн второго полуяруса; антаблемент в завершении второго полуяруса, состоящий из профилированного белокаменного карниза с дентикулами, фриза, украшенного квадратными плитами с лепным декором в виде нераскрытого бутона с завитками, и архитрава; тонкие наличники люкарн второго полуяруса; антаблемент в завершении второго полуяруса, состоящий из профилированного карниза, фриза, декорированного двояко выпуклыми кронштейнами (на углах – белокаменными) и тонким архивольтом</p> | <p>Фрагменты декора второго яруса.<br/>Фото 2026 г.</p> |

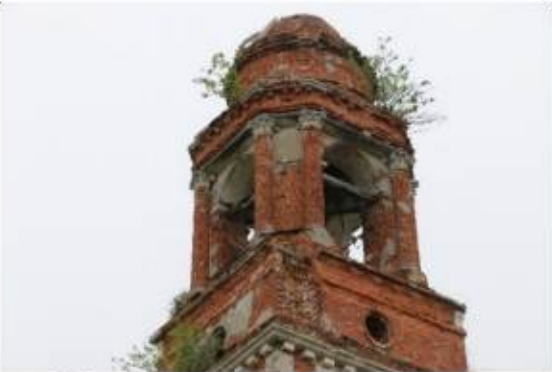
| 1 | 2 | 3 |
|---|---|---|
| | <p>граненый третий ярус колокольни; архивольты арочных звонов третьего яруса, опирающиеся на тонкие импосты; полуколонны коринфского ордера, фланкирующие арочные звоны третьего яруса; белокаменные базы колонн и белокаменные капители в завершении фуста, состоящие из тонких волют, поддерживающих абак, и резных листьев аканта; антаблемент в завершении яруса, состоящий из профилированного карниза с дентикулами, гладкого фриза и архивольта; широкий барабан в завершении колокольни, увенчанный профилированным карнизом</p> | <p>Оформление третьего яруса колокольни с глухим барабаном в завершении.<br/>Фото 2026 г.</p> |

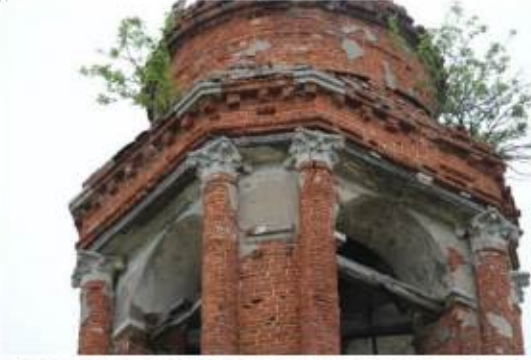
| 1 | 2 | 3 |
|---|---|---|
| | | <p data-bbox="948 555 1481 678">Фрагменты декора третьего яруса колокольни.<br/>Фото 2026 г.</p> |

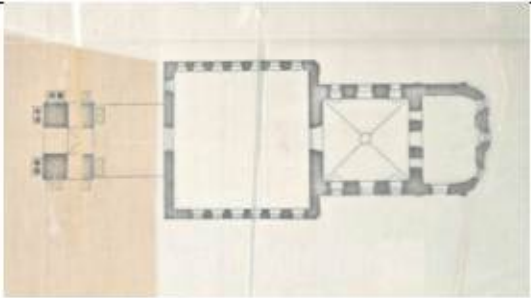
| 1 | 2 | 3 |
|---|---|---|
| 10. | Пространственно-планировочная структура храма в капитальных стенах и перекрытиях | <p data-bbox="948 974 1481 1055">План церкви.<br/>Материалы учетного дела.</p> |

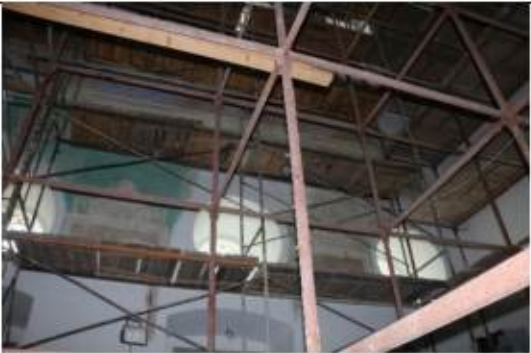
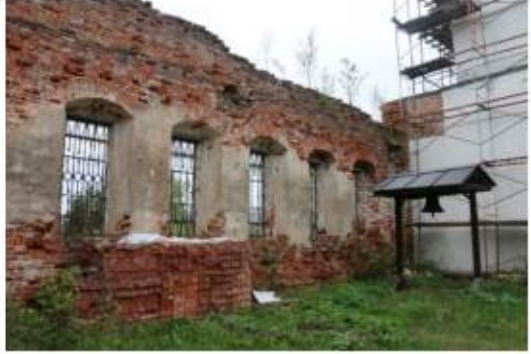
| 1 | 2 | 3 |
|---|---|---|
| 11. | <p data-bbox="373 1055 911 1137">Архитектурно-художественное оформление интерьеров:</p> <p data-bbox="373 1137 911 2078">кирпичные оштукатуренные стены внутренних помещений, в том числе покрытые живописным слоем XIX века; монументальная живопись стен сводов, интрадосов арок четверика в виде библейских композиций в клеймах, ликов святых, а также орнаментальных композиций, имитирующих лепной декор (техника исполнения, колористическое решение); форма, местоположение, конструкции и габариты исторических оконных проемов храма (оконные проемы с лучковыми перемычками в трапезной, апсиде, в первом и втором светах четверика; арочные центральные проемы второго света четверика), а также откосов, распалубок и</p> | <p data-bbox="948 1489 1481 1572">Оформление интерьеров четверика.<br/>Фото 2026 г.</p> <p data-bbox="948 1953 1481 2078">Оформление внутренних помещений трапезной.<br/>Фото 2026 г.</p> |

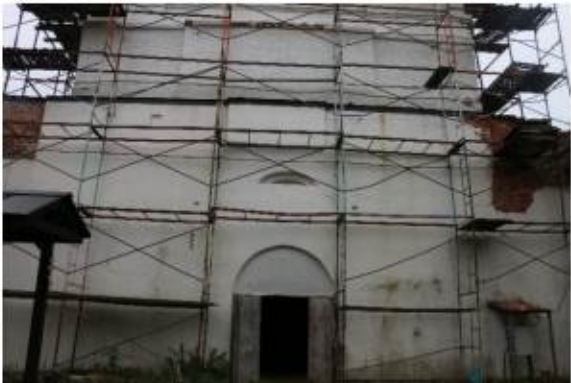
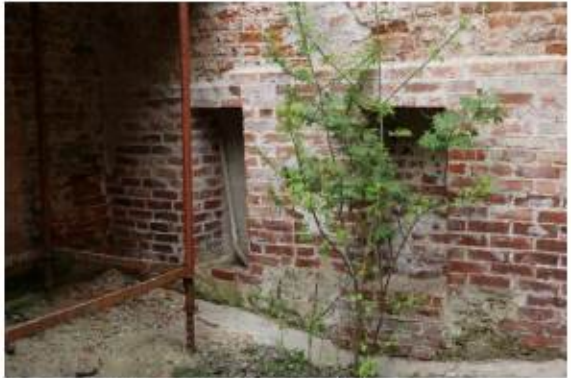
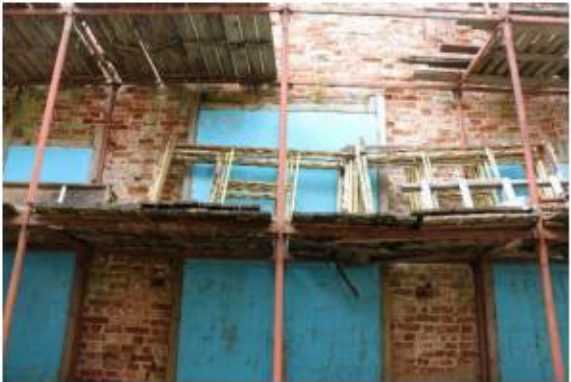
| 1 | 2 | 3 |
|---|---|---|
| | <p>подоконных полок оконных проемов;<br/> форма, габариты исторических входных проемов: арочный входной проем из трапезной в четверик;<br/> три прямоугольных входных проема из четверика в алтарную часть;<br/> ниши в северной стене алтарной части;<br/> внутристенная лестница в западной стене четверика</p> | <p>Входной проем из трапезной в четверик.<br/> Фото 2026 г.</p> <p>Ниши алтарной части.<br/> Фото 2026 г.</p> <p>Входные проемы из алтаря в четверик.<br/> Фото 2026 г.</p> |

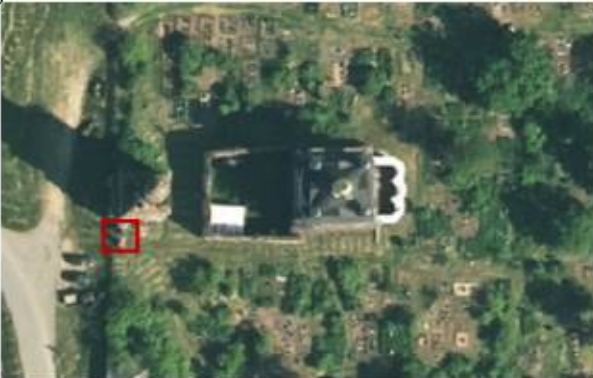
| №<br>п/п | Предмет охраны | Приложение |
|---|---|---|
| 1. | Местоположение Западных ворот, расположенных с запада от храмового ансамбля, к югу от колокольни | <br>Расположение объекта на территории храмового комплекса |

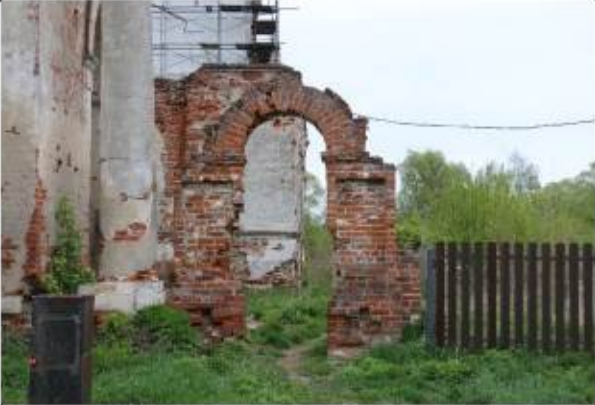
| 1 | 2 | 3 |
|---|---|---|
| 2. | Композиция и силуэтные характеристики Западных ворот, включающих однопролетную арку, установленную на прямоугольные столбы | <p data-bbox="1034 600 1407 685">Вид на ворота с запада.<br/>Фото 2026 года.</p> |

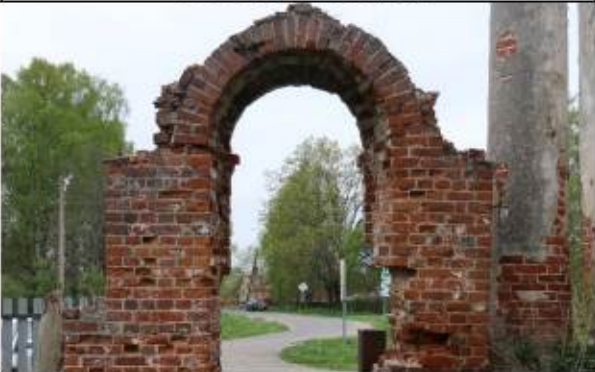
| 1 | 2 | 3 |
|---|---|---|
| 3. | Материал стен – красный глиняный кирпич; характер обработки фасадной поверхности стен – оштукатуренные, окрашенные стены (колористическое решение уточняется методами научной реставрации).<br>Форма, габариты и местоположение арочного проема ворот | <p data-bbox="1046 1055 1394 1182">Материал стен ворот.<br/>Вид с востока.<br/>Фото 2026 года.</p> |

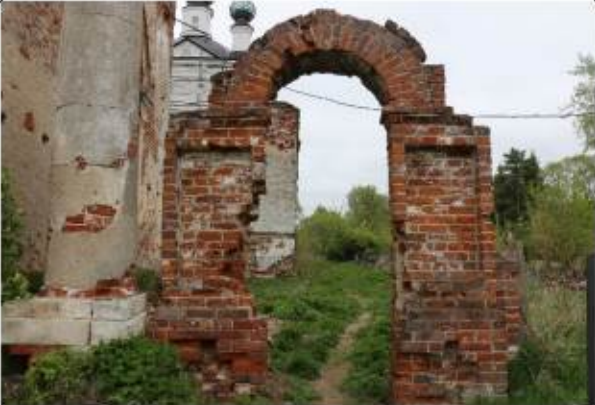
| 1 | 2 | 3 |
|---|---|---|
| 4. | Архитектурно-художественное оформление Западных ворот: архивольт арки проема; прямоугольные столбы ворот, декорированные прямоугольными нишами | <p data-bbox="1066 1585 1382 1668">Оформление ворот.<br/>Фото 2026 г.</p> |
