# ГОСУДАРСТВЕННАЯ СЛУЖБА ОХРАНЫ ОБЪЕКТОВ КУЛЬТУРНОГО НАСЛЕДИЯ ЯРОСЛАВСКОЙ ОБЛАСТИ

от 03.08.2026 № 160

О включении выявленных  
объектов культурного наследия  
и об отказе во включении  
выявленного объекта культурного  
наследия в единый  
государственный реестр объектов  
культурного наследия  
(памятников истории и культуры)  
народов Российской Федерации

### ПРЕДМЕТ ОХРАНЫ

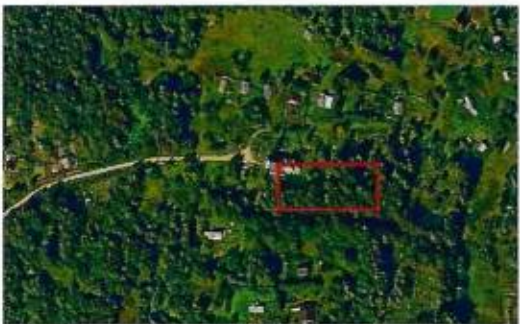
| №<br>п/п | Предмет охраны | Приложение |
|---|---|---|
| 1. | Местоположение и градостроительная роль ансамбля, являющегося композиционным акцентом и градостроительной доминантой центра села Поповка и окружающего ландшафта | <p>Расположение объекта в структуре застройки села</p> |

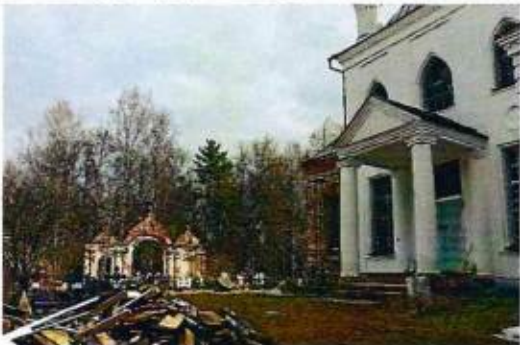
| №<br>п/п | Предмет охраны | Приложение |
|---|---|---|
| 2. | Объемно-пространственная композиция и силуэтные характеристики элементов ансамбля, включающего пятиглавую церковь во именование Обновления Храма Воскресения Христова с колокольной, Святые ворота (восточные) и часовню | <p>Элементы ансамбля, вид с северо-запада.<br/>Фото 2026 г.</p> |

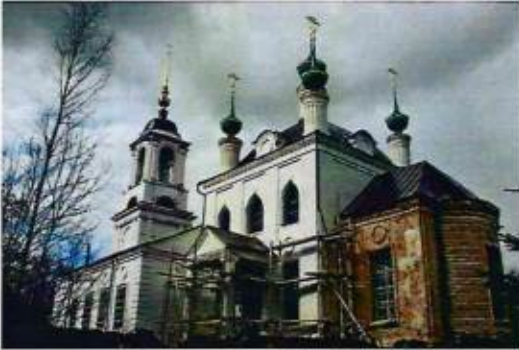
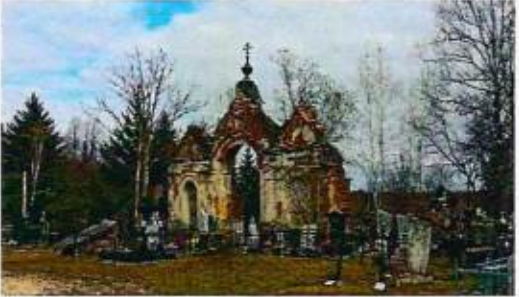
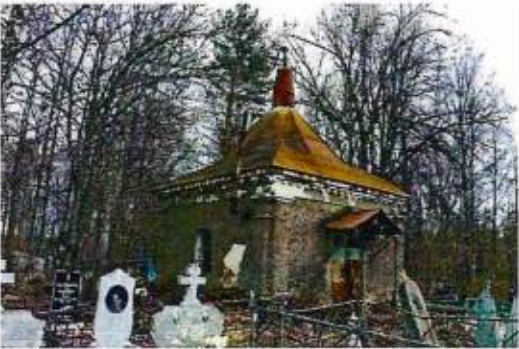
| 1 | 2 | 3 |
|---|---|---|
| 3. | <p>Архитектурно-стилевое единство элементов ансамбля (декоративное оформление фасадов храма с колокольной, ворот, часовни, основные строительные и отделочные материалы);<br/>расположение элементов ансамбля относительно друг друга</p> | <p>Вид на церковь с юго-востока.<br/>Фото 2026 г.</p> <p>Вид на ворота с юга.<br/>Фото 2026 г.</p> <p>Часовня. Вид с северо-запада.<br/>Фото 2026 г.</p> |

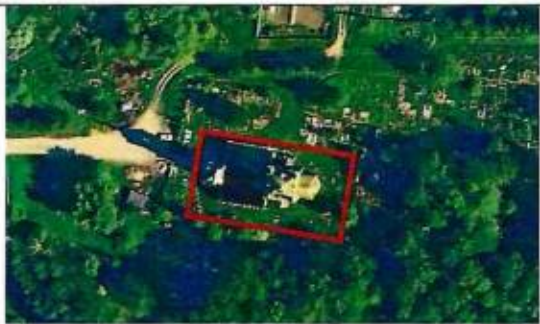
| №<br>п/п | Предмет охраны | Приложение |
|---|---|---|
| 1. | Местоположение и градостроительное значение церкви во именование Обновления Храма Воскресения Христова, расположенной в центре исторического села Поповка, на западной окраине кладбища, и являющейся композиционным акцентом, высотной доминантой окружающей территории и ландшафта | <p>Расположение объекта на территории храмового комплекса</p> |

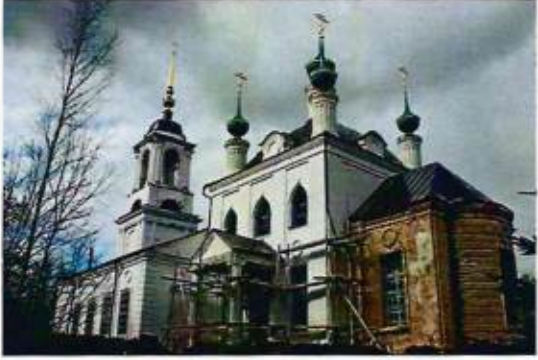
| 1 | 2 | 3 |
|---|---|---|
| 2. | <p>Историческая объемно-пространственная продольно-осевая композиция пятиглавого храма с колокольной, вытянутого по оси запад – восток, включающая трехъярусную колокольню, одноэтажный прямоугольный в плане расширенный объем трапезной, двусветный квадратный в плане четверик, увенчанный пятью главами на цилиндрических барабанах, с портиками со стороны южного и северного фасадов, примыкающую к четверику с востока прямоугольную в плане апсиду с полуциркульным выступом центральной части</p> | <p>Вид на храм с юго-востока.<br/>Фото 2026 г.</p> |

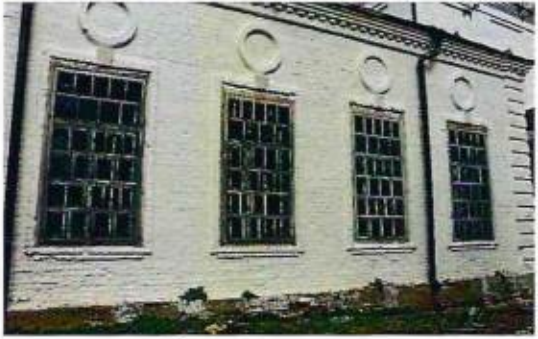
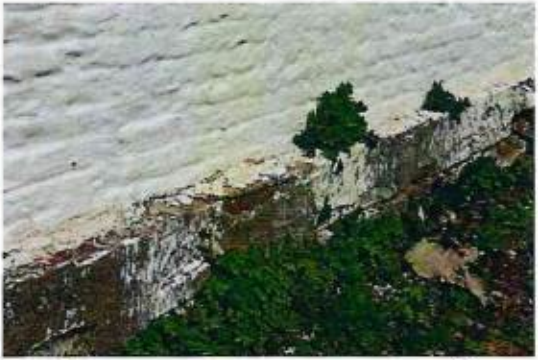
| 1 | 2 | 3 |
|---|---|---|
| 3. | <p>Характер исторических капитальных стен храма: красный керамический кирпич; металлические воздушные и внутристенные связи. Характер обработки фасадной поверхности стен храма и колокольни – известковая обмазка по кирпичу. Кирпичный, конструктивно выделенный из плоскости стен цоколь</p> | <p>Стены храма.<br/>Фото 2026 г.</p> <p>Фрагмент цоколя трапезной.<br/>Фото 2026 г.</p> |

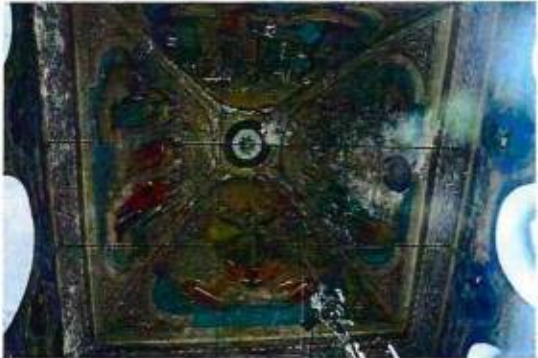
| 1 | 2 | 3 |
|---|---|---|
| 4.1. | Сомкнутого свода четверика | <p data-bbox="1003 548 1425 621">Сомкнутый свод четверика.<br/>Фото 2026 г.</p> |

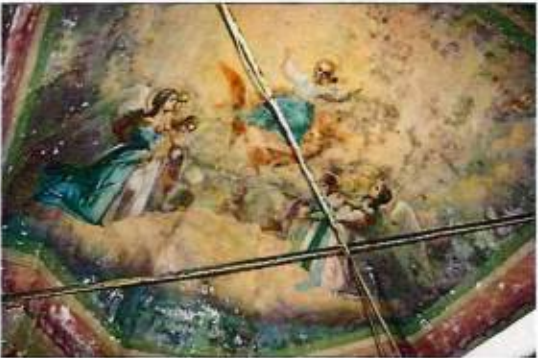
| 1 | 2 | 3 |
|---|---|---|
| 4.2. | Конхи алтарной части | <p data-bbox="1101 993 1328 1066">Конха апсиды.<br/>Фото 2026 г.</p> |

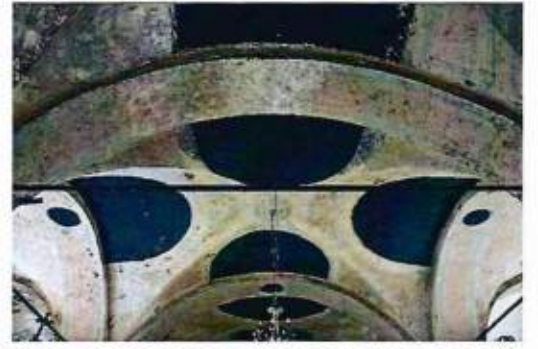
| 1 | 2 | 3 |
|---|---|---|
| 4.3. | Крестово-сводчатых перекрытий трапезной, опирающихся на столбы | <p data-bbox="954 1430 1474 1499">Сводчатые перекрытия трапезной.<br/>Фото 2026 г.</p> |

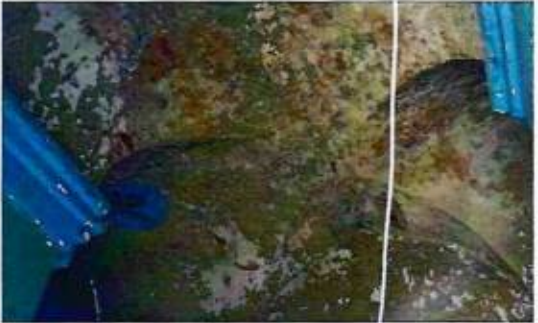
| 1 | 2 | 3 |
|---|---|---|
| 4.4. | Крестового свода первого яруса колокольни | <p data-bbox="971 1835 1458 1906">Крестовый купол первого яруса колокольни. Фото 2026 г.</p> |

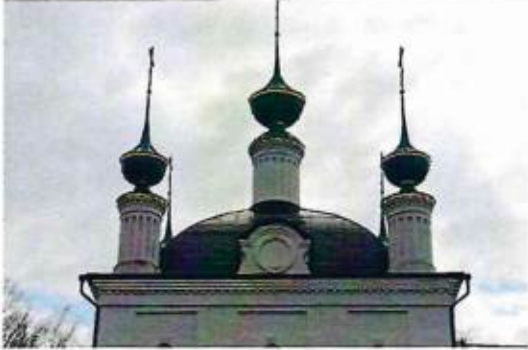
| 1 | 2 | 3 |
|---|---|---|
| 5.1. | Характер, форма, конструкции и габариты четырехгранного купола четверика, прорезанного по четырем сторонам света ложными люкарнами | <p data-bbox="1073 743 1349 814">Крыша четверика.<br/>Фото 2026 г.</p> |

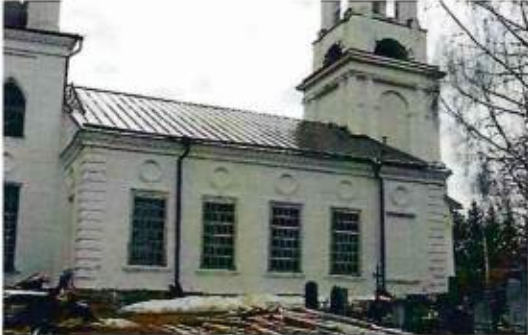
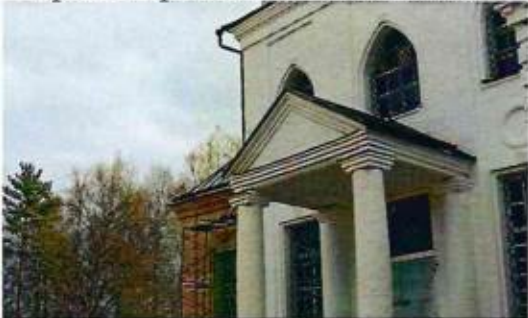
| 1 | 2 | 3 |
|---|---|---|
| 5.2. | Характер, форма, конструкции и габариты двухскатной крыши трапезной и портиков четверика | <p data-bbox="976 1165 1448 1203">Крыша трапезной. Фото 2026 г.</p> <p data-bbox="980 1522 1443 1560">Крыша портиков. Фото 2026 г.</p> |

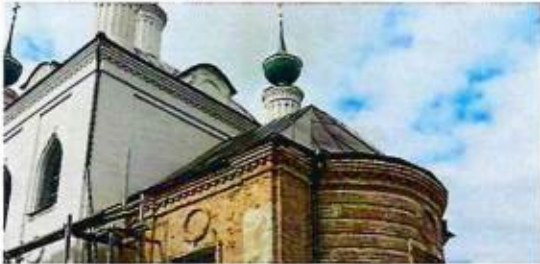
| 1 | 2 | 3 |
|---|---|---|
| 5.3. | Характер, форма, конструкции и габариты скатной крыши апсиды | <p data-bbox="1032 1835 1390 1906">Скатная крыша апсиды.<br/>Фото 2026 г.</p> |

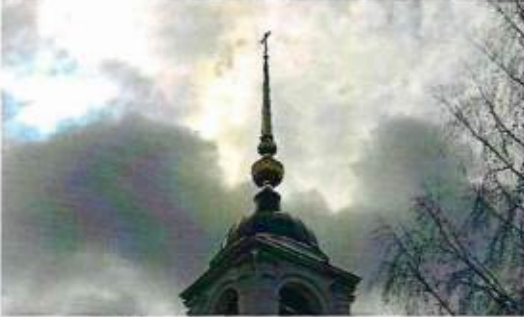
| 1 | 2 | 3 |
|---|---|---|
| 5.4. | Характер, форма, конструкции и габариты купола колокольни | <p data-bbox="1068 512 1360 583">Купол колокольни.<br/>Фото 2026 г.</p> |

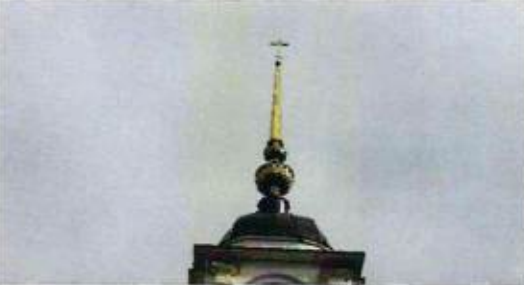
| 1 | 2 | 3 |
|---|---|---|
| 6.1. | Характер чашеобразной главки колокольни со шпилем, расположенной на цилиндрическом барабане | <p data-bbox="1068 1010 1360 1081">Главка колокольни.<br/>Фото 2026 г.</p> |

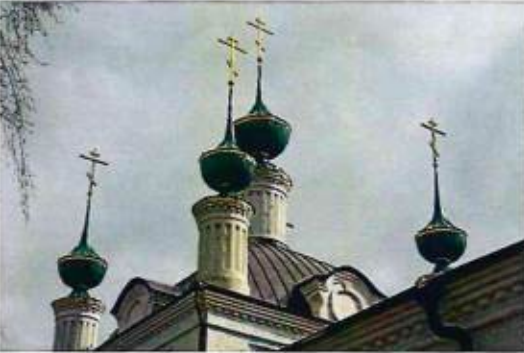
| 1 | 2 | 3 |
|---|---|---|
| 6.2. | Характер чашеобразных главок пятиглавия на шейках, расположенных на глухих цилиндрических барабанах | <p data-bbox="1068 1451 1360 1522">Пятиглавие храма.<br/>Фото 2026 г.</p> |

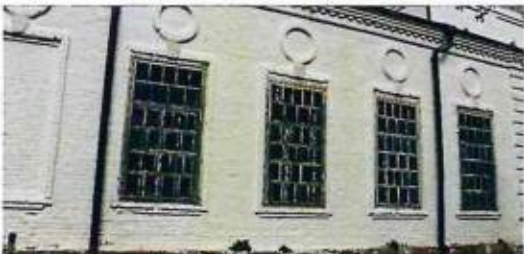
| 1 | 2 | 3 |
|---|---|---|
| 7.1. | Прямоугольные оконные проемы трапезной (в том числе ложные) | <p>Оконные проемы трапезной.<br/>Фото 2026 г.</p> |

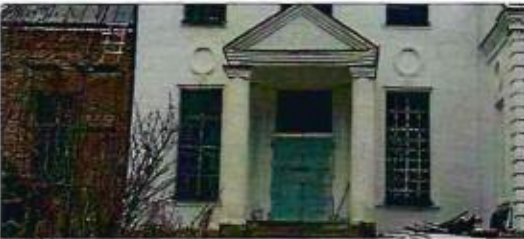
| 1 | 2 | 3 |
|---|---|---|
| 7.2. | Вытянутые прямоугольные оконные проемы апсиды и первого света четверика | <p>Оконные проемы первого света четверика. Фото 2026 г.</p> |

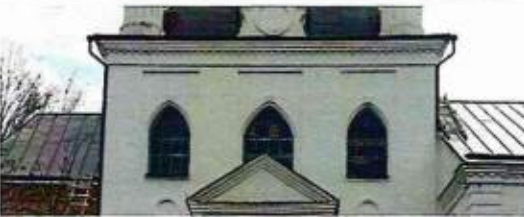
| 1 | 2 | 3 |
|---|---|---|
| 7.3. | Стрельчатые оконные проемы второго света четверика | <p>Оконные проемы второго света четверика. Фото 2026 г.</p> |

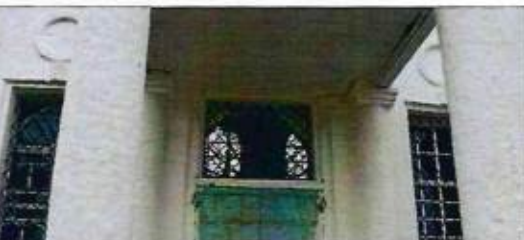
| 1 | 2 | 3 |
|---|---|---|
| 7.4. | Центральные прямоугольные оконные проемы первого света четверика с сохранившимся столярным заполнением, расстекловкой и металлическими коваными крестообразными решетками | <p>Центральный проем первого света четверика. Фото 2026 г.</p> |

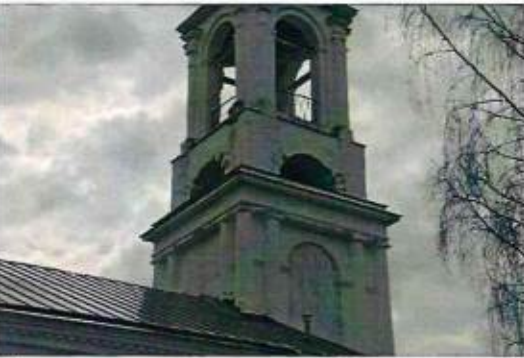
| 1 | 2 | 3 |
|---|---|---|
| 7.5. | Арочные звоны колокольни (в том числе заложённые), полуциркульные арочные проемы стилобата третьего яруса колокольни | <p>Арочные звоны и полуциркульные проемы колокольни. Фото 2026 г.</p> |

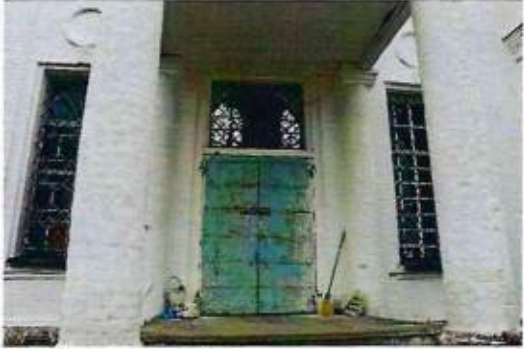
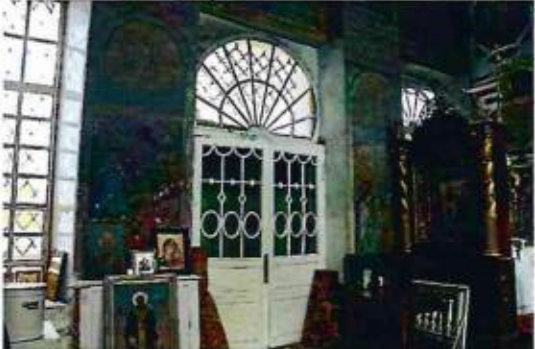
| 1 | 2 | 3 |
|---|---|---|
| 7.6. | Форма, габариты, местоположение прямоугольных центральных дверных проемов первого света четверика | <p>Северный фасад четверика. Входной проем. Фото 2026 г.</p> <p>Центральный проем первого света четверика (северная стена). Вид изнутри. Фото 2026 г.</p> |

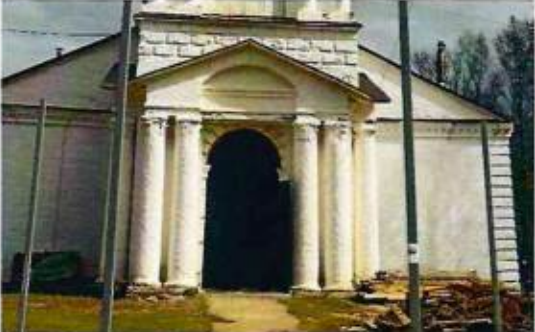
| 1 | 2 | 3 |
|---|---|---|
| 7.7. | Форма, габариты, местоположение арочного входного проема западного фасада колокольни | <p>Входной проем западного фасада. Фото 2026 г.</p> |

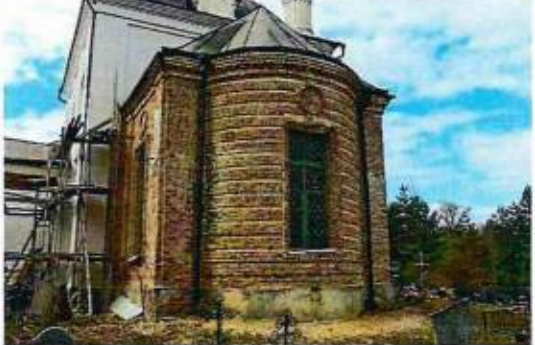
| 1 | 2 | 3 |
|---|---|---|
| 8. | Композиция и архитектурно-художественное оформление фасадов апсиды: антаблемент в завершении стен, состоящий из уступчатого карниза, гладкого фриза с поясом дентикул и тонкого пояса-архитрава; угловые гладкие лопатки, раскреповывающие антаблемент; горизонтальный руст полуциркулярной части апсиды; | <p>Оформление фасадов апсиды. Фото 2026 г.</p> |

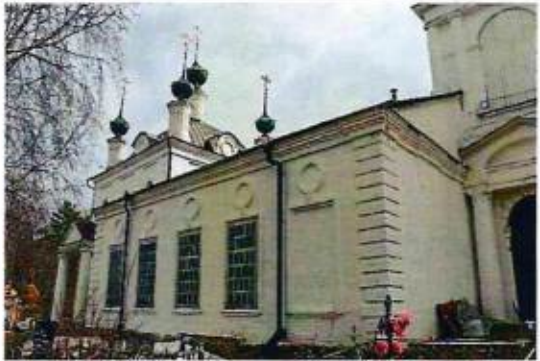
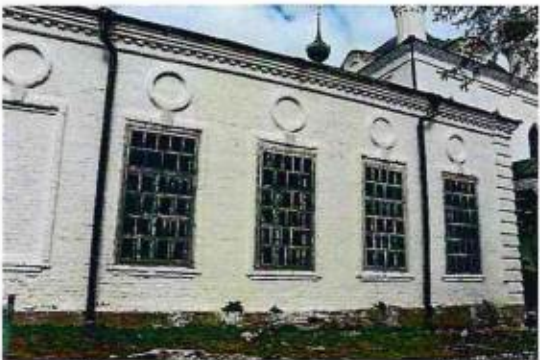
| 1 | 2 | 3 |
|---|---|---|
| 9. | Композиция и архитектурно-художественное оформление фасадов трапезной: усеченный антаблемент в завершении стен, состоящий из уступчатого карниза и гладкого фриза с поясом дентикул; узкие ризалиты западной стены трапезной, раскреповывающие антаблемент; угловые рустованные лопатки, раскреповывающие антаблемент; узкие рамочные наличники оконных проемов с замковыми камнями и круглыми филенками над ними | <p>Оформление трапезной.<br/>Вид с северо-запада. Фото 2026 г.</p> <p>Южный фасад трапезной.<br/>Фото 2026 г.</p> |

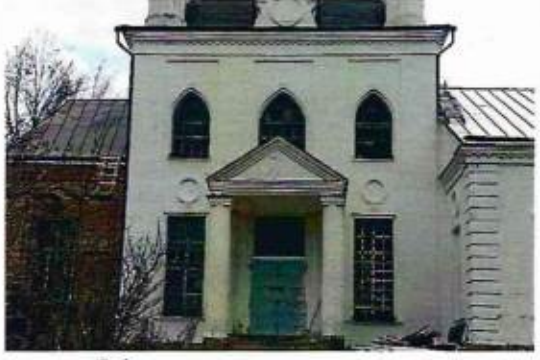
| 1 | 2 | 3 |
|---|---|---|
| 10. | Композиция и архитектурно-художественное оформление фасадов четверика: неглубокие ниши световых осей четверика (в том числе на восточной и западной стенах); усеченный антаблемент в завершении стен, состоящий из уступчатого венчающего карниза и гладкого фриза, декорированного поясом дентикул; рамочные наличники оконных проемов с замковым камнем; круглые филенки над оконными проемами первого света; портики со стороны южного и северного фасадов, состоящие из треугольных фронтонов, поддерживаемых | <p>Оформление четверика.<br/>Северный фасад. Фото 2026 г.</p> |

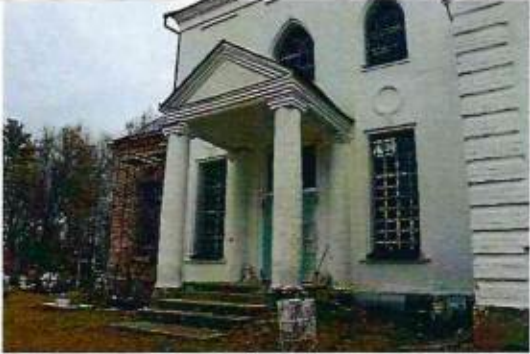
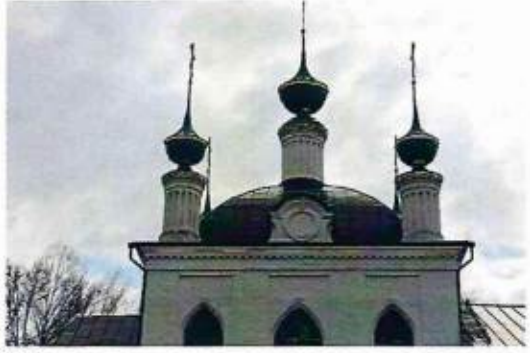
| 1 | 2 | 3 |
|---|---|---|
| | <p>двумя колоннами тосканского ордера с упрощенными профилированными капителями на массивных прямоугольных базах и аналогичными полуколоннами, примыкающими к стене; широкий профилированный карниз фронтона; усеченный антаблемент глухих цилиндрических барабанов пятиглавия (центральный барабан более широкий), состоящий из профилированного карниза и фриза с дентикулами; каннелюры барабанов; ложные люкарны, прорезывающие купол четверика и расположенные по четырем сторонам света, декорированные арочными профилированными архивольтами с плечиками, а также круглой филенкой с замковым камнем</p> | <p>Портик со стороны северного фасада четверика. Фото 2026 г.</p> <p>Оформление пятиглавия четверика. Фото 2026 г.</p> |

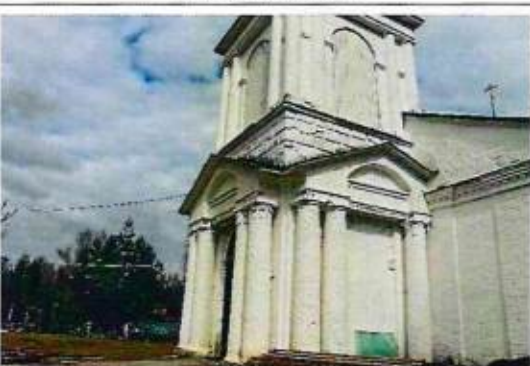
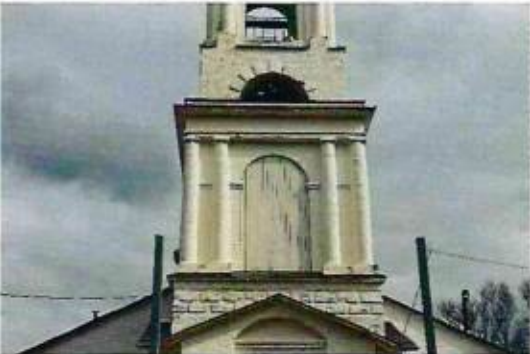
| 1 | 2 | 3 |
|---|---|---|
| 11. | <p>Композиция и архитектурно-художественное оформление фасадов колокольни: портики первого яруса колокольни, представляющие собой парные колонны упрощенного коринфского ордера, фланкирующие арочные проемы, поддерживающие треугольный фронтон; тонкий пояс в нижней части фронтона; полуциркулярная ниша с уступчатой полкой в тимпане фронтона; веерный руст архивольтов арочных проемов первого яруса колокольни, размещенных на профилированных импостах; прямоугольный руст стилобата второго яруса колокольни; выносной карниз с гладким фризом и тонким поясом в завершении фасадов второго яруса; уступчатые импосты арочных звонов;</p> | <p>Оформление первого яруса колокольни. Фото 2026 г.</p> <p>Оформление второго яруса колокольни. Фото 2026 г.</p> |

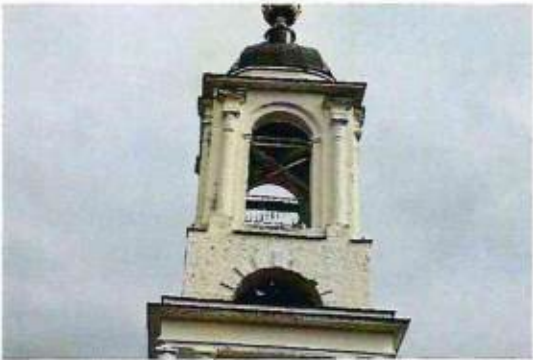
| 1 | 2 | 3 |
|---|---|---|
| | <p>полуколонны с простыми прямоугольными абаками в завершении и прямоугольными базами, фланкирующие звоны второго яруса; арочный рустованный архивольт полуциркульных проемов стилобата третьего яруса; широкий выносной карниз в завершении фасадов третьего яруса; полуколонны тосканского ордера с валиком в верхней части фуста и прямоугольными базами, фланкирующие арочные звоны третьего яруса; небольшие пилястры с абаками широкого выноса, расположенные над полуколоннами; арочные ниши звонов; уступчатые импосты арочных звонов</p> | <p>Оформление третьего яруса колокольни. Фото 2026 г.</p> |

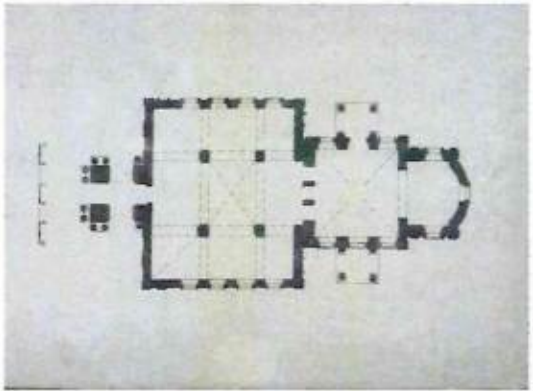
| 1 | 2 | 3 |
|---|---|---|
| 12. | <p>Пространственно-планировочная структура храма в капитальных стенах и перекрытиях</p> | <p>План церкви.<br/>Материалы учетного дела</p> |

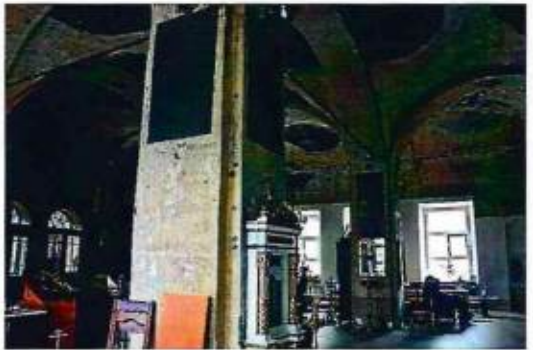
| 1 | 2 | 3 |
|---|---|---|
| 13.1. | <p>Кирпичные оштукатуренные стены и перекрытия внутренних помещений, в том числе покрытые живописным слоем XIX века</p> | <p>Оформление интерьеров трапезной.<br/>Фото 2026 г.</p> |

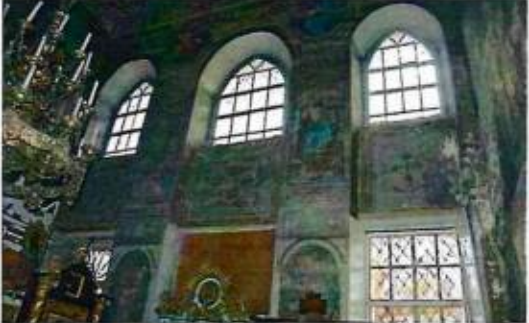
| 1 | 2 | 3 |
|---|---|---|
| 13.2. | Откосы, распалубки и подоконные полки исторических оконных проемов храма | <p>Оформление оконных проемов четверика. Фото 2026 г.</p> |

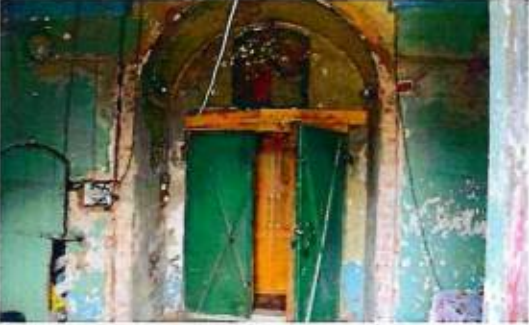
| 1 | 2 | 3 |
|---|---|---|
| 13.3. | Прямоугольный входной проем из первого яруса колокольни в трапезную | <p>Входной проем из колокольни в трапезную. Фото 2026 г.</p> |

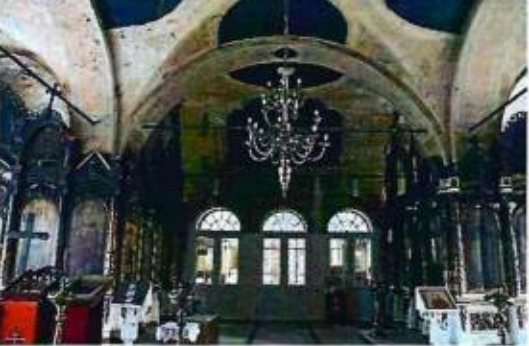
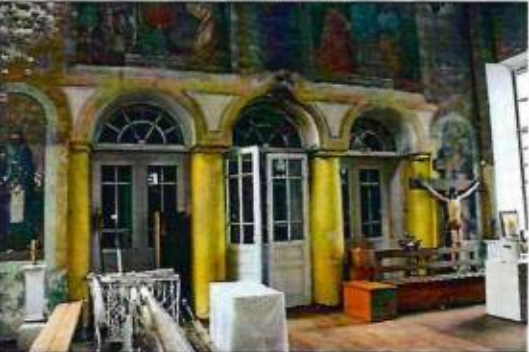
| 1 | 2 | 3 |
|---|---|---|
| 13.4. | Три арочных входных проема между трапезной и четвериком | <p>Арочные проемы между трапезной и четвериком (вид из трапезной).<br/>Фото 2026 г.</p> <p>Арочные проемы между трапезной и четвериком (вид из четверика).<br/>Фото 2026 г.</p> |

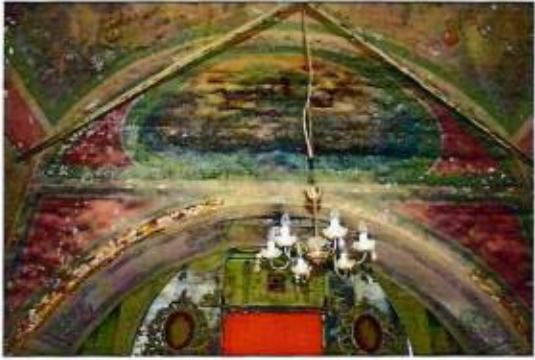
| 1 | 2 | 3 |
|---|---|---|
| 13.5. | Арочный проем из четверика в алтарную часть | <p>Арочный проем из четверика в алтарную часть. Фото 2026 г.</p> |

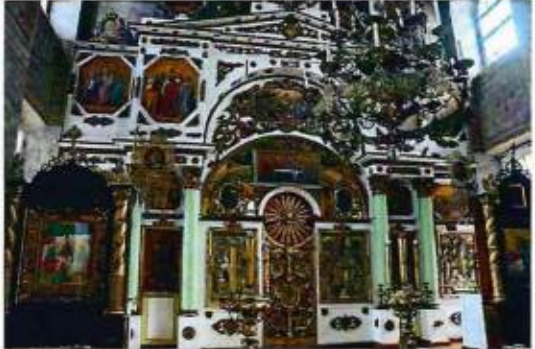
| 1 | 2 | 3 |
|---|---|---|
| 13.6. | Предалтарный двухъярусный иконостас основного объема храма (четверика); одноярусные иконостасы трапезной | <p>Предалтарный двухъярусный иконостас основного объема храма (четверика). Фото 2026 г.</p> |

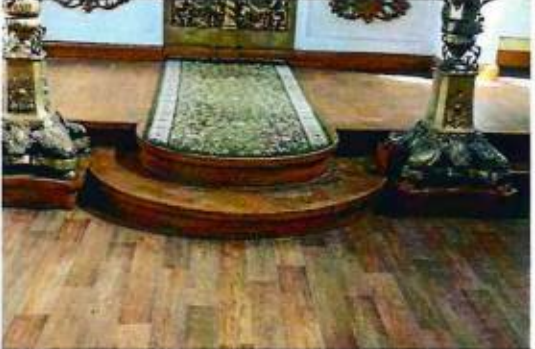
| 1 | 2 | 3 |
|---|---|---|
| 13.7. | Двухступенчатая предалтарная соля с амвоном в основном объеме храма | <p>Предалтарная соля с амвоном. Фото 2026 г.</p> |

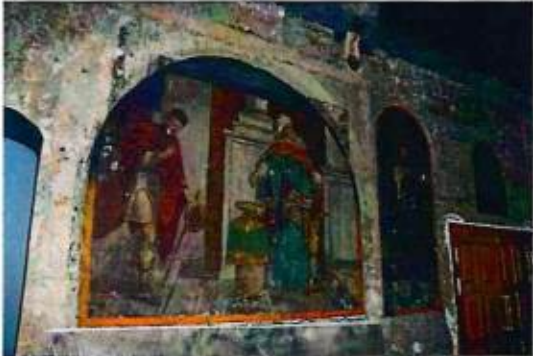
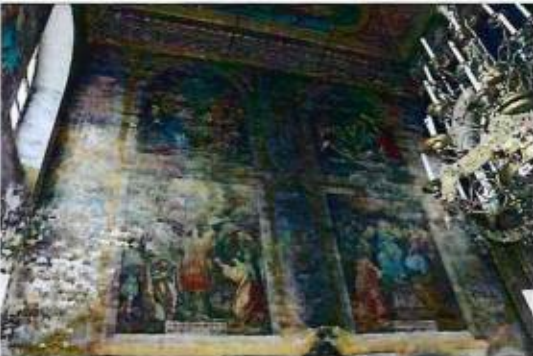
| 1 | 2 | 3 |
|---|---|---|
| 14. | <p>Монументальная живопись XIX века на стенах, перекрытиях, столбах трапезной в виде сюжетных библейских композиций в клеймах (техника исполнения, колористическое решение); монументальная живопись XIX века на стенах, перекрытиях, интрадосах арок четверика и апсиды в виде сюжетных библейских композиций в клеймах, ликов святых, орнаментальных композиций (в том числе рокайль), композиций растительного орнамента (техника исполнения, колористическое решение)</p> | <p>Фрагмент живописи трапезной.<br/>Фото 2026 г.</p> <p>Монументальная живопись четверика. Западная стена.<br/>Фото 2026 г.</p> |

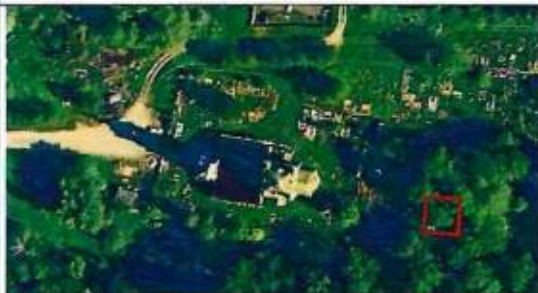
| №<br>п/п | Предмет охраны | Приложение |
|---|---|---|
| 1. | Местоположение объекта, расположенного в восточной части храмового комплекса | <p>Расположение объекта на территории храмового комплекса</p> |

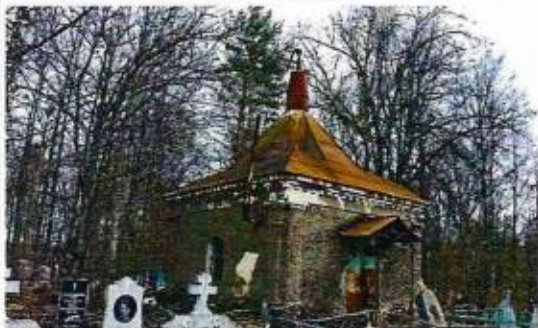
| №<br>п/п | Предмет охраны | Приложение |
|---|---|---|
| 2. | Историческая объемно-пространственная композиция здания, близкого в плане к квадрату | <p>Вид на часовню с северо-запада.<br/>Фото 2026 г.</p> |

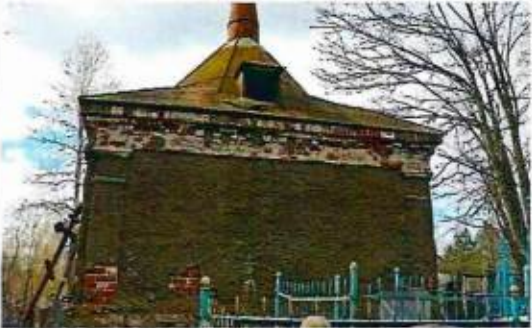
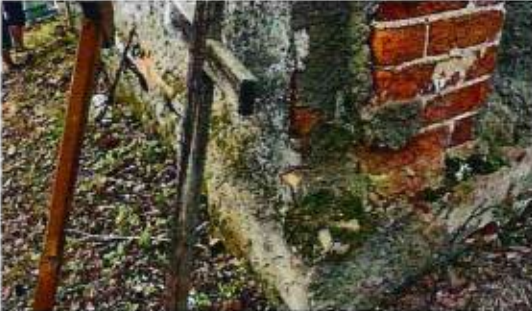
| 1 | 2 | 3 |
|---|---|---|
| 3. | <p>Исторические капитальные стены часовни, сложенные из красного глиняного кирпича; характер обработки фасадной поверхности стен часовни: оштукатуренные под «шубу», окрашенные (колористическое решение уточняется методами научной реставрации); конструктивно выделенный кирпичный оштукатуренный цоколь</p> | <p>Восточный фасад часовни.<br/>Оформление стен.<br/>Фото 2026 г.</p> <p>Цоколь часовни.<br/>Фото 2026 г.</p> |

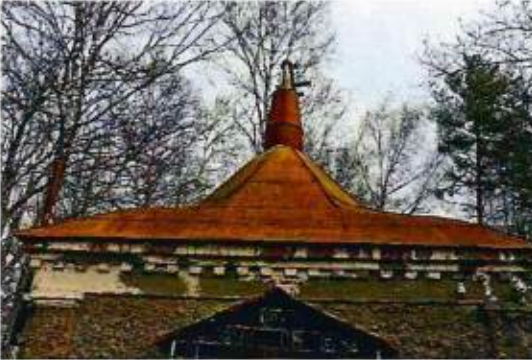
| 1 | 2 | 3 |
|---|---|---|
| 4. | <p>Характер исторической пологой шатровой крыши часовни, ее форма, конструкции и габариты; характер кровельного покрытия – металлический лист; характер шпиля с крестом в завершении крыши часовни, расположенного на бочкообразном барабане</p> | <p>Крыша часовни.<br/>Фото 2025 г.</p> |

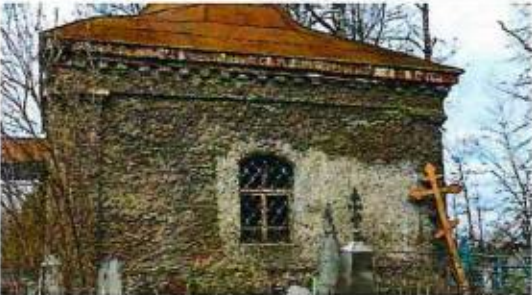
| 1 | 2 | 3 |
|---|---|---|
| 5. | <p>Форма, габариты, местоположение исторических оконных проемов с лучковыми перемычками; характер столярного заполнения оконных проемов; кованые волнисто-ромбические решетки</p> | <p>Оконные проемы часовни.<br/>Фото 2026 г.</p> |

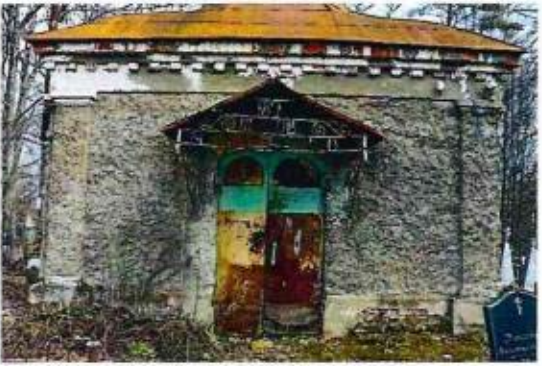
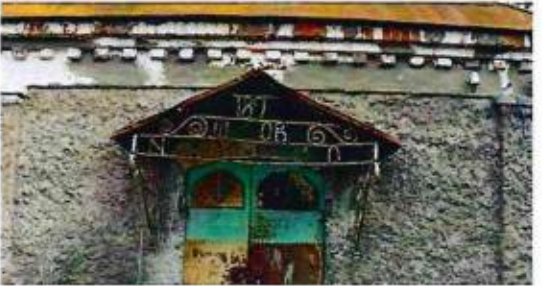
| 1 | 2 | 3 |
|---|---|---|
| 6. | <p>Форма, габариты, местоположение исторического входного проема с лучковой перемычкой; двускатный козырек над входным проемом на ажурных металлических кронштейнах</p> | <p>Входной проем со стороны западного фасада.<br/>Фото 2026 г.</p> <p>Козырек над входным проемом часовни.<br/>Фото 2026 г.</p> |

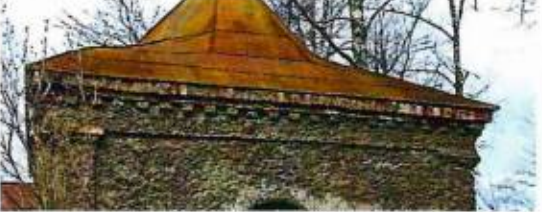
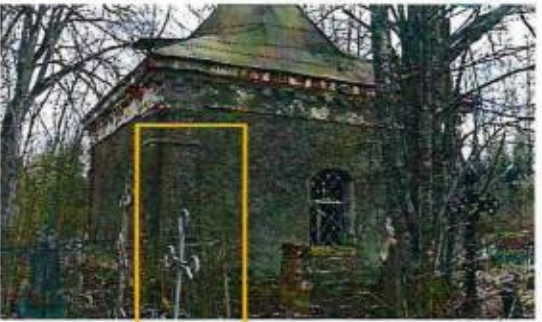
| 1 | 2 | 3 |
|---|---|---|
| 7. | <p>Композиция и архитектурно-художественное оформление фасадов: усеченный антаблемент в завершении фасадов, состоящий из гладкого фриза и уступчатого венчающего карниза, декорированного поясом из дентикул; угловые пилястры с гладким фустом, завершенные уступчатой капителью и декорированные тонким валиком</p> | <p>Усеченный антаблемент в завершении фасадов.<br/>Фото 2026 г.</p> <p>Северный фасад часовни.<br/>Угловые пилястры.<br/>Фото 2026 г.</p> |

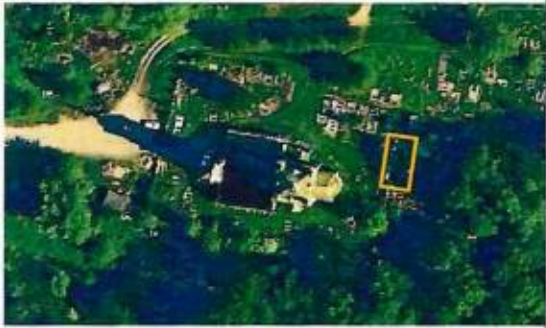
| №<br>п/п | Предмет охраны | Приложение |
|---|---|---|
| 1. | Местоположение Святых ворот, расположенных к северо-востоку от церкви во именование Обновления Храма Воскресения Христова | <p>Расположение объекта на территории храмового комплекса</p> |

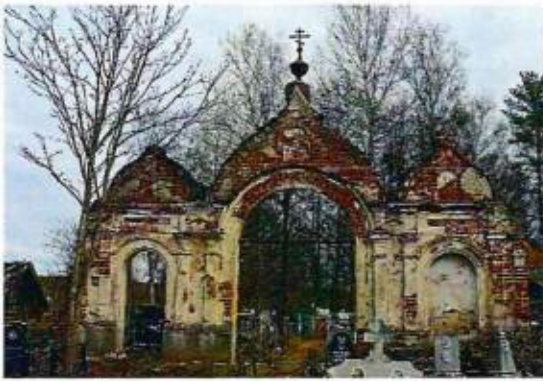
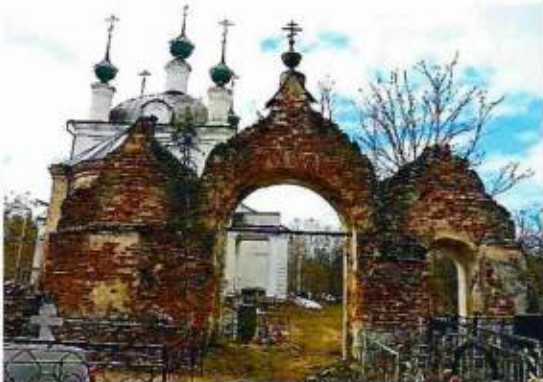
| 1 | 2 | 3 |
|---|---|---|
| 2. | Трехчастная симметричная объемно-пространственная композиция и силуэтные характеристики Святых ворот, включающих центральную арочную повышенную часть (ворота) с килевидным аттиком, калитки с арочными перемычками и килевидными аттиками, фланкирующие центральные ворота (южная калитка – ложная) | <p>Вид на ворота с запада.<br/>Фото 2026 г.</p> <p>Вид на ворота с востока.<br/>Фото 2026 г.</p> |

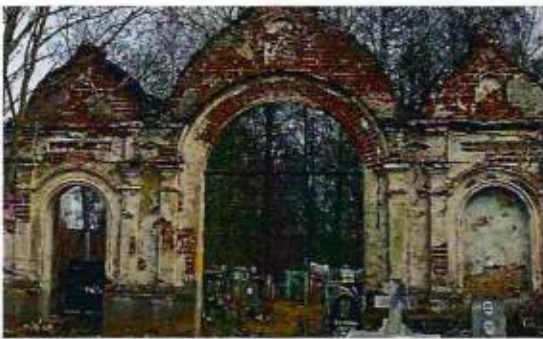
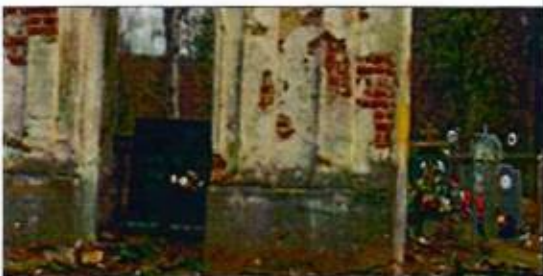
| 1 | 2 | 3 |
|---|---|---|
| 3. | Материал стен – красный глиняный кирпич; характер обработки фасадной поверхности стен – оштукатуренные окрашенные стены (колористическое решение уточняется методами научной реставрации). Форма, габариты, местоположение и оформление арочного проема ворот и арочных проемов калиток; металлические воздушные связи. Цоколь кирпичный, оштукатуренный, окрашенный, конструктивно выступающий из плоскости стен | <p>Оформление стен ворот.<br/>Фото 2026 г.</p> <p>Цоколь ворот. Фото 2026 г.</p> |

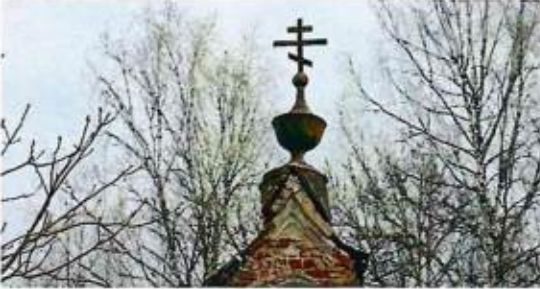
| 1 | 2 | 3 |
|---|---|---|
| 4. | Характер чашеобразной главки Святых ворот, расположенной на глухом цилиндрическом барабане | <p data-bbox="1052 478 1383 558">Главка Святых ворот.<br/>Фото 2026 г.</p> |

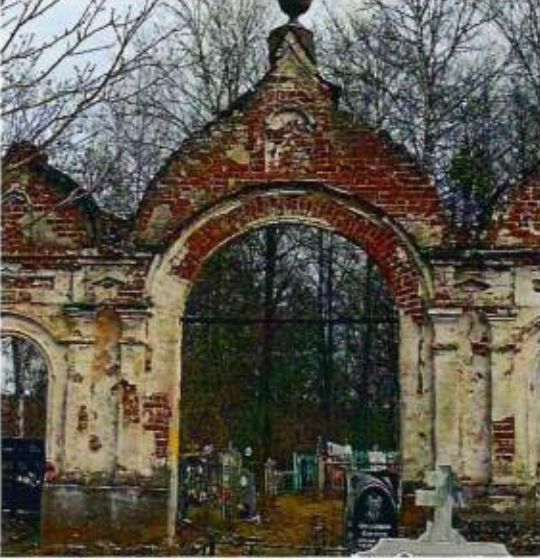
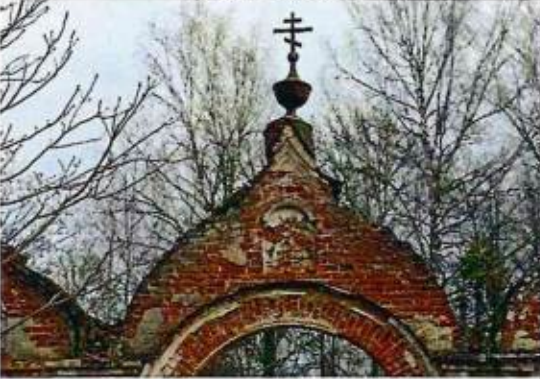
| 1 | 2 | 3 |
|---|---|---|
| 5.1. | Лепной мелкопрофилированный архивольт центрального арочного проема ворот; килевидный аттик над центральным арочным проемом ворот, декорированный лепным мелкопрофилированным карнизом; неглубокая арочная ниша в тимпане аттика, декорированная лепным профилированным архивольтом-плечиками | <p data-bbox="1019 1209 1425 1327">Оформление центрального проема ворот.<br/>Фото 2026 г.</p> <p data-bbox="974 1703 1464 1816">Оформление центрального арочного проема и аттика ворот.<br/>Фото 2026 г.</p> |

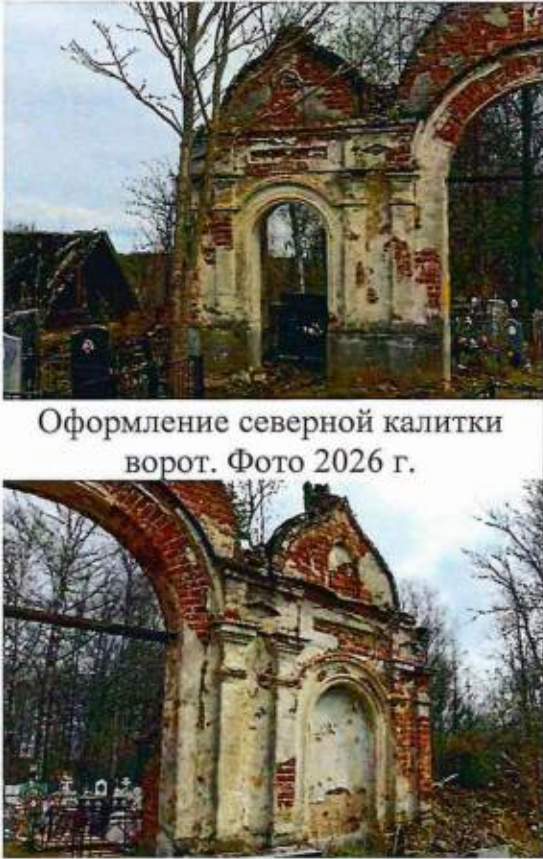
| 1 | 2 | 3 |
|---|---|---|
| 5.2. | <p>Мелкопрофилированные наличники, повторяющие форму калиток; арочный архивольт калиток на импостах, плавно перетекающих в пояски пилястр. Парные пилястры, фланирующие проемы калиток, представляющие собой гладкий фуст, опирающийся на базы и завершенный профилированной капителью с прямоугольной абаккой; тонкий поясок, отделяющий капитель от фуста. Фриз с уступчатым карнизом в завершении калиток, декорированный узкой прямоугольной нишей в центральной части, прямоугольными филенками с ромбовидными нишами – на углах. Килевидные аттики калиток, декорированные небольшими арочными нишами в тимпанах, с лепными профилированными архивольтами-плечиками</p> | <p>Оформление северной калитки ворот. Фото 2026 г.</p> <p>Оформление южной калитки ворот. Фото 2026 г.</p> |

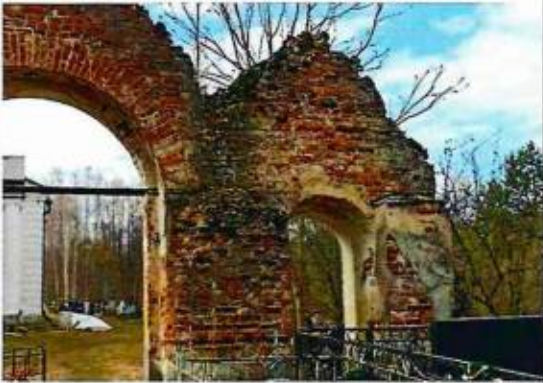
| 1 | 2 | 3 |
|---|---|---|
| 5.3. | <p>Столбы-контрфорсы со стороны восточного фасада</p> | <p>Столбы-контрфорсы со стороны восточного фасада. Фото 2026 г.</p> |
