**Об утверждении предмета охраны
объекта культурного наследия регионального значения
«Азовско-Донской коммерческий банк»**

Предмет охраны
объекта культурного наследия регионального значения
«Азовско-Донской коммерческий банк», расположенного по адресу: Санкт-Петербург,
Большая Морская ул., д. 3-5, литера А

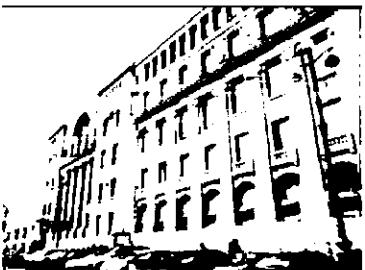
№ пп	Виды предмета охраны	Элементы предмета охраны	Фотофиксация
1	2	3	4
	Объемно-планировочное решение:	<p>габариты и конфигурация сложного в плане одно-шестиэтажного с мансардой здания до венчающего карниза, включая венчающий карниз; историческое местоположение и конфигурация в плане трёх дворов - в центральной, южной и северо-западной частях участка;</p> <p>крыши - габариты и конфигурация лицевого ската крыши, поперечного северного дворового корпуса и одноэтажных объёмов световых фонарей; высотные отметки; тип (скатная).</p> <p>историческая конструктивная схема световых фонарей (система металлических балок и подкосов) в одноэтажных корпусах центрального двора и южной части участка.</p>

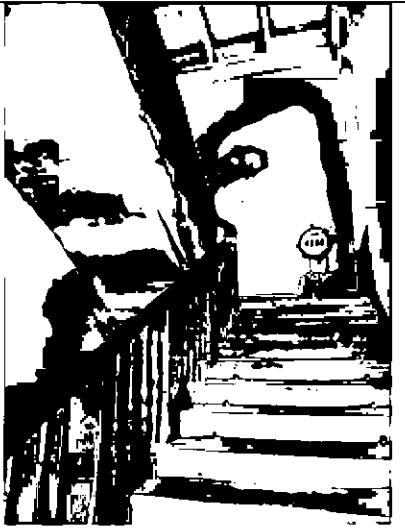
<p>южная парадная лестница (помещение 3 -Н) местоположение, габариты, конструкция (на косоурах), тип (маршевая с поворотом), облицовка ступеней и площадок лестницы (мраморная плита белого с серыми прожилками цвета), облицовка в уровне цоколя (плита белого с серыми прожилками мрамора), материал подшивки лестницы (плита белого с серыми прожилками мрамора); ограждение - местоположение, габариты, материал (металл), рисунок (фигурные стойки, чередующиеся с широкими уплощенными прямоугольными стойками со сквозным декором в виде композиции из тритонов и трезубца в медальоне); поручни - местоположение, материал (массив дуба), профиль;</p> <p>световой фонарь - местоположение (в уровне 1-го этажа, между помещениями Н-3 (14) и (137)), габариты, конфигурация, материал (металл, матовое стекло), рисунок заполнения.</p>

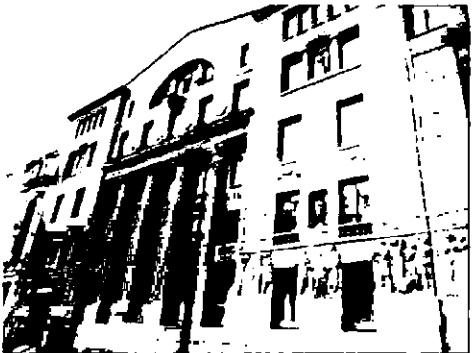
<p>4 Архитектурно-художественное решение фасадов:</p>	<p>южный лицевой фасад:</p>

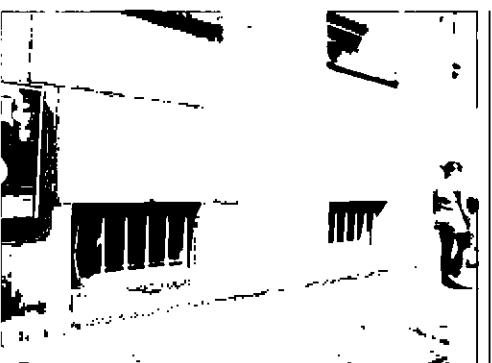
<p>материал и характер отделки цоколя - гранитная плита;</p>

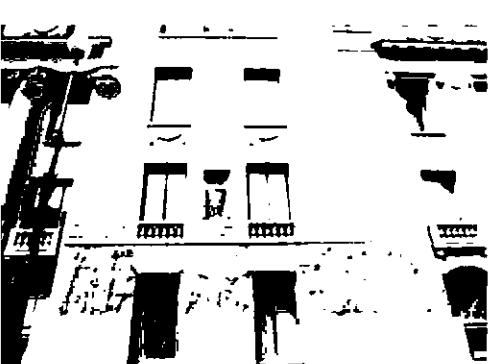
<p>материал и характер отделки фасада - квадры серого гранита в уровне 1-го этажа, гранитная плита в уровне 2-5-го этажей;</p>

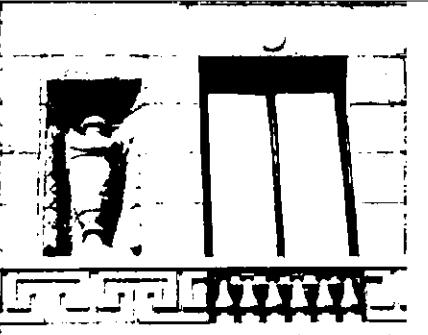
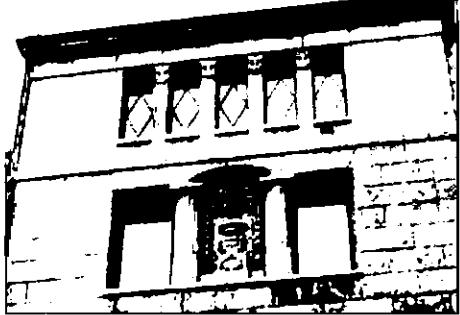
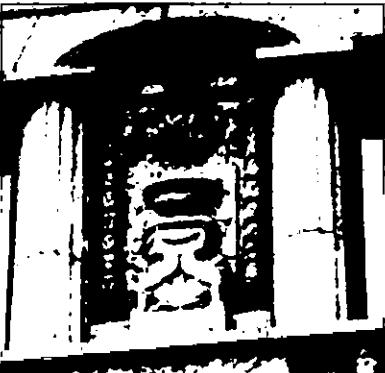
<p>гранитный фриз с рельефным поясом меандра - под оконными проемами 2-го этажа;</p> <p>«французские балкончики» перед оконными проемами, в уровне фриза, с ограждением в виде гранитной балюстрады;</p> <p>оформление оконных проемов 2-го этажа - стилизованные замковые камни в виде гранитных медальонов;</p> <p>оформление простенков между оконных проемов 2-го этажа - полуциркульные в плане ниши с гранитными декоративными вазами;</p> <p>оформление оконных проемов 3-го этажа - гранитные подоконники, рельефные композиции в виде провисающих гирлянд, стилизованные замковые камни в виде гранитных медальонов;</p> <p>оформление парных оконных проемов в уровне 4-го этажа - единый гранитный подоконник; оформление простенков между оконными проемами - парные трехчетвертные каннелированные колонны тосканского ордера, панно с рельефной композицией в центральной части, полуциркульная ниша в форме перевернутой раковины; профиiliрованная тяга между 4-м и 5-м этажами;</p> <p>оформление узких оконных проемов 6-го этажа - гранитные подоконники; простенки с рельефным декором, исторический рисунок оконных переплетов;</p> <p>профиiliрованная тяга над перемычками оконных проемов 6-го этажа; венчающий выносной карниз с сухариками;</p>

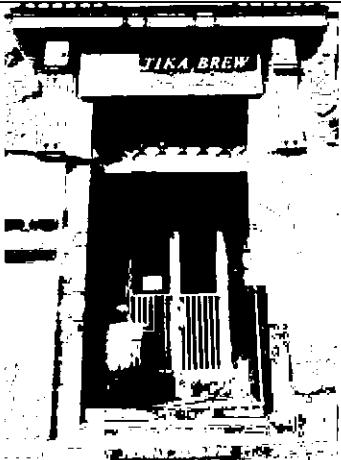
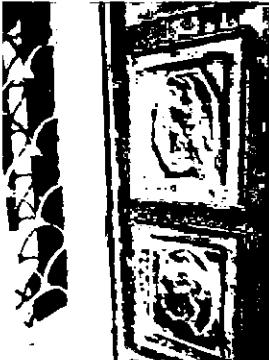
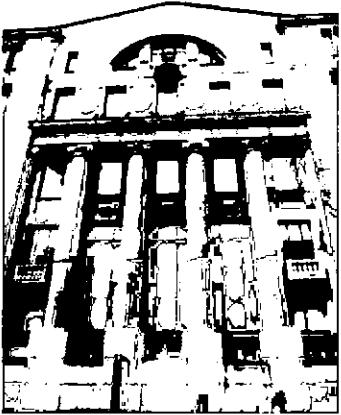
<p>южный дверной портал - местоположение, габариты, конфигурация (прямоугольный); оформление - широкий наличник серого с белыми прожилками мрамора; металлический десюдепорт с чешуйчатым орнаментом; прямой профицированный гранитный сандрик на стилизованных каннелированных кронштейнах;</p> <p>крыльцо - местоположение, габариты, конфигурация, конструкция (в виде лестничного марша в три ступени, с верхней прямоугольной площадкой), материал (гранитная плита);</p> <p>оформление дверного проема - металлические панно в виде профицированных филенок с рельефными полями с изображениями Гермеса, орла, амфоры и двух дельфинов с кадуцеем (местоположение, габариты, материал, техника исполнения, рисунок);</p> <p>дверное заполнение - местоположение, габариты, конфигурация (прямоугольная), конструкция (двухстворчатая, остекленная, с двумя боковыми узкими нестворными остекленными частями), материал (металл);</p> <p>ограждение в нижней части створок - материал (металл), рисунок; боковые нестворные части - материал (металл), рисунок заполнения;</p> <p>приборы дверные - местоположение, конфигурация, материал (ручка типа «скоба» с дубовым гладким стержнем на бронзовых цапфах), количество (два);</p> <p>портик - местоположение, габариты, конфигурация; оформление - четыре трехчетвертные колонны ионического ордера каннелированные в нижней трети, на кубических базах;</p> <p>широкий гладкий фриз, выносной профицированный карниз с сухариками между 3-м и 4-м этажами - материал облицовки (гранит), металлическая решетка парапета (вдоль внешнего ребра карниза), ее рисунок; два балкона - местоположение (в уровне 2-го этажа, в боковых световых осях портика), их ограждение в виде балюстрады (материал, рисунок);</p> <p>оконные проемы - местоположение (в уровне 1-2-го этажей, по трем</p>

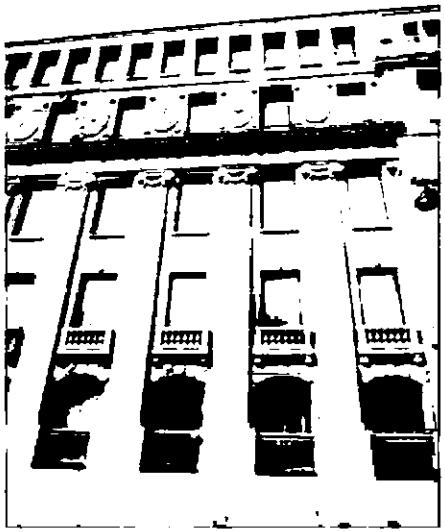
<p>северный лицевой фасад:</p> <p>материал и характер отделки цоколя - гранитная плита;</p> <p>материал и характер отделки фасада - плита серого гранита в уровне 1-3-го и 5го этажей, гранитная плита «под натуральный камень» в уровне 4-го этажа, а также в уровне 2-4-го этажей северной раскреповки;</p> <p>историческое местоположение, габариты, конфигурация (прямоугольная) оконных и дверных проемов;</p> <p>пилястры ионического ордера на стилизованных прямоугольных базах в уровне 1-го - 3-го этажей;</p> <p>оконные проемы 1-го этажа - местоположение, габариты, конфигурация (с лучковой перемычкой), оформление завершения (в виде стилизованного веерного руста), материал (гранитная плита «под природный камень»); конструкция, материал, рисунок оконного заполнения;</p> <p>оконные проемы 2-го этажа - местоположение, габариты, конфигурация (прямоугольная), оформление (веерный руст с овальным медальоном в центральной части над перемычкой); «французские балкончики» - местоположение (в подоконном пространстве), габариты, конфигурация (прямоугольная), материал (гранит), оформление (прямоугольные угловые тумбы ограждения, балюстрада, на стилизованных кронштейнах);</p>

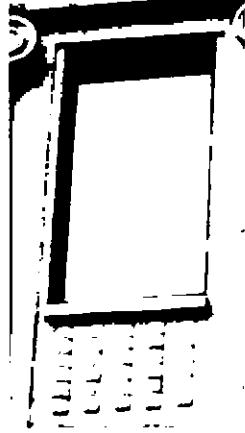
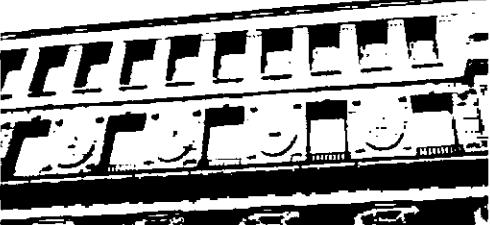
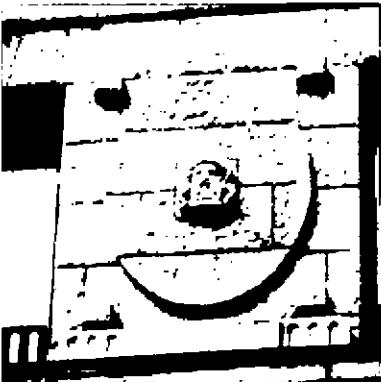
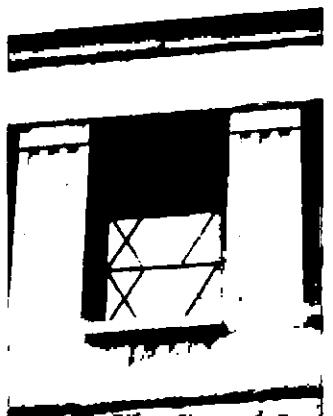
<p>оконные проемы 3-го этажа - местоположение, габариты, конфигурация (прямоугольная), оформление (гранитные подоконники, рельефный орнамент в подоконном пространстве);</p> <p>широкий гладкий фриз, выносной профилированный карниз с сухариками между 3-м и 4-м этажами - материал облицовки (гранит), металлическая решетка парапета (вдоль внешнего ребра карниза), ее рисунок;</p> <p>оконные проемы 4-го этажа - местоположение, габариты, конфигурация (прямоугольная), оформление (овальные медальоны над перемычкой);</p> <p>оформление простенков между оконных проемов в уровне 4-го этажа - гранитные медальоны с горельефными маскаронами;</p> <p>тяга над оконными проемами 4-го этажа;</p> <p>оконные проемы 5-го этажа - местоположение, габариты, конфигурация (прямоугольная), оформление (гранитные подоконники), материал и рисунок оконных заполнений; оформление простенков между оконных проемов (канилированные лопатки);</p> <p>широкий гладкий фриз над оконными проемами 5-го этажа;</p> <p>венчающий профилированный карниз;</p>

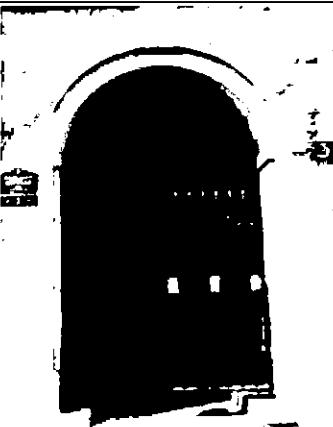
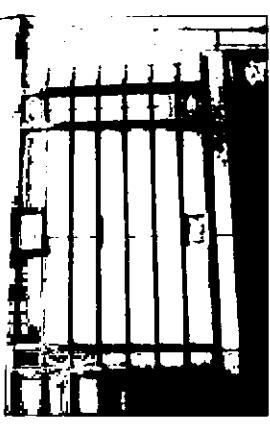
<p>воротный проезд - местоположение (по центральной оси северной раскреповки), габариты, конфигурация, конструкция сводов (коробовые); оформление арки воротного проезда - архивольт на стилизованных пятах, замковый камень, рельефная многофигурная композиция «Европа и Азия» над архивольтом;</p> <p>заполнение воротного проезда - конструкция (двухстворчатое), материал (металл), рисунок (сквозная решетка в виде стилизованных копий, фризом со сквозными овами и прямоугольными щитами (в центральной части, по три на каждой створке);</p> <p>оформление сводов - профилированные кессоны;</p> <p>облицовка стен - гранитная плита;</p> <p>оформление северной стены воротного проезда:</p> <p>ниша с лучковым завершением - местоположение, габариты, конфигурация, материал облицовки (гранитная плита); оформление ниши: гранитный львиный маскарон;</p>

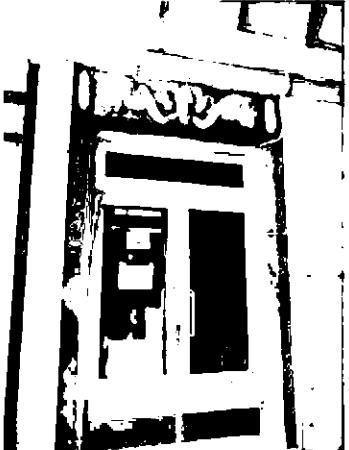
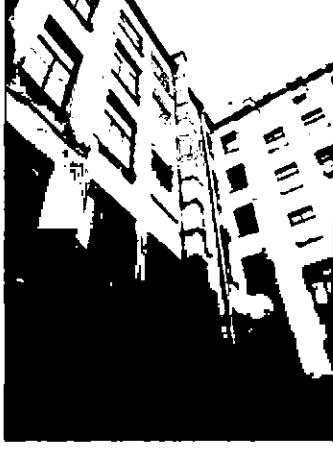
<p>диван - местоположение (в нише), материал (гранит), габариты, конфигурация, конструкция (высокая спинка с поясом ложкового орнамента и угловыми пальметтами; скамья (доска сиденья с вынутыми внешними углами и профилем по борту, на двух глухих ножках);</p> <p>северный дверной портал - местоположение, габариты, конфигурация (прямоугольная); оформление - наличник из серого с белыми прожилками мрамора; десюдепорт с аллегорической композицией в виде букиниев и провисающих гирлянд;</p> <p>подвесной фонарь - местоположение (воротный проезд северного лицевого корпуса), материал (латунь, матированное стекло); в виде граненого цилиндра, на штоке с двумя шарами, с гладкой потолочной розеткой, с декором в виде парных листьев по верхнему широкому ободу;</p> <p>дворовые фасады: материал и характер отделки цоколя - пущиловская плита;</p> <p>материал и характер отделки фасада - гладкая штукатурка;</p> <p>оконные и дверные проемы - местоположение, конфигурация (прямоугольная); венчающий профилированный карниз.</p>

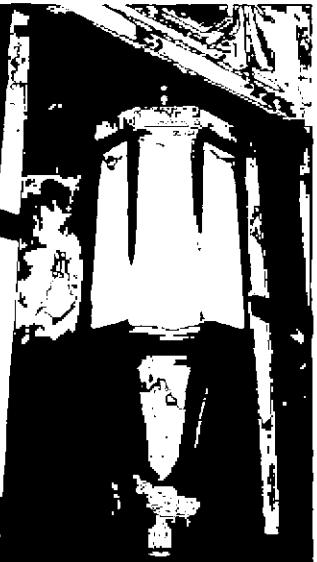
<p>два стенных фонаря - материал, техника (полированная бронза, патинированная и полированная латунь, о faktуренное бесцветное стекло); шестигранной формы, с основанием, суженным книзу, декорированным провисающей гирляндой, с призматическим завершением с шишкой пинии; время: 1900-е гг. размер: в - ок. 80, диам - ок. 30 см сохранность: окисление металла, поверхностное загрязнение;</p>

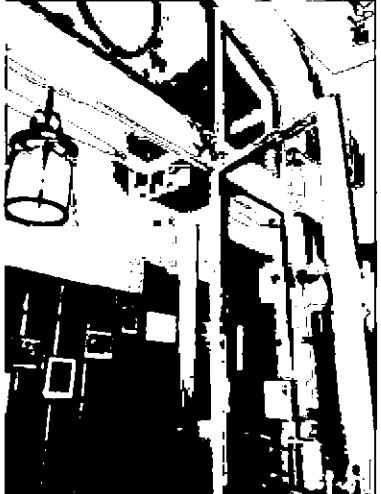
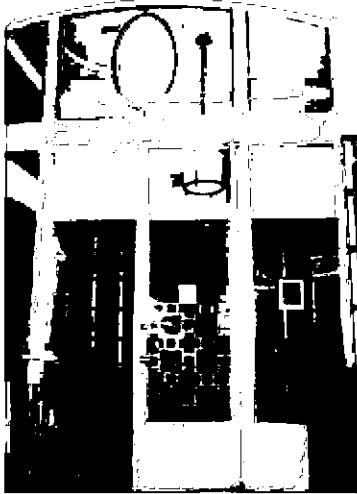
<p>Второй вестибюль: (помещение III) - исторические местоположение, габариты, конфигурация;</p> <p>дверной проем: историческое местоположение, габариты, конфигурация; заполнение дверного проема - местоположение (дверной проем между (помещениями II и III), габариты, конфигурация, материал (металл), конструкция (четырехстворчатая, остекленная, с трехсекционной остекленной фрамугой); рисунок и материал (металл) решеток оформления двух центральных остекленных частей дверных полотен, рисунок и материал (металл) оформления центральной части фрамуги; время: 1900-е гг. размер: в - ок. 350 см, ш - ок. 300 см; сохранность: поверхностное загрязнение, потертости;</p>

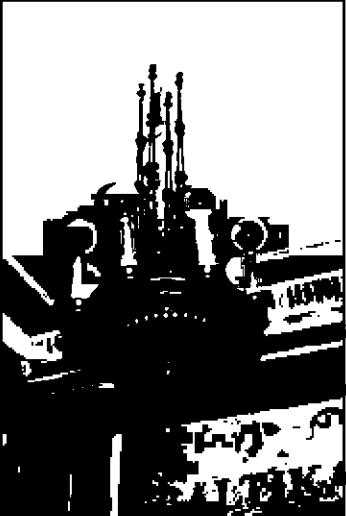
<p>люстра - материал, техника (патинированная и полированная бронза); на 8 свт.; корпус в виде массивного орнаментированного обода с полуцилиндрическими выступами-профилетками и укрепленными в них гладкими бобешками, с бронзовым поддоном в виде розетки, с завершением в виде шишки пинии. на четырех составных металлических (?) цепях; время: 1910-е гг. размер: в - ок. 150 см, диам - ок. 50 см сохранность: поверхностное загрязнение;</p> <p>барельеф - местоположение (в уровне пилasters углового пилона); материал, техника - выколотная латунь; изображение женской фигуры в рост, удерживающей амфору, со стилизованным основанием с пальчиковым орнаментом. время: 1900-е гг. автор: ск. В.В. Кузнецов. размер: ок. 75x57 см. сохранность: поверхностное загрязнение;</p> <p>барельеф - местоположение (там же); материал, техника - выколотная латунь; изображения женской и мужской фигур в рост, в античных одеждах, у ног мужчины, в центре композиции, - амфора, стилизованное основание с пальчиковым орнаментом; время: 1900-е гг. автор: ск. В.В. Кузнецов; размер: ок. 75x 57 см; сохранность: поверхностное загрязнение;</p> <p>дверной проем: местоположение, габариты, конфигурация; заполнение дверного проема - местоположение (дверной проем между (помещениями 3-Н и 3-Н(101), габариты, конфигурация, материал (металл), конструкция (двухстворчатая, остекленная, с двумя нестворными частями, с остекленной фрамугой, каждая створка с расстекловкой в шесть стекол в латунных переплетах); рисунок и материал (металл) раскладки фрамуги; оформление стилизованного десюдепорта</p>

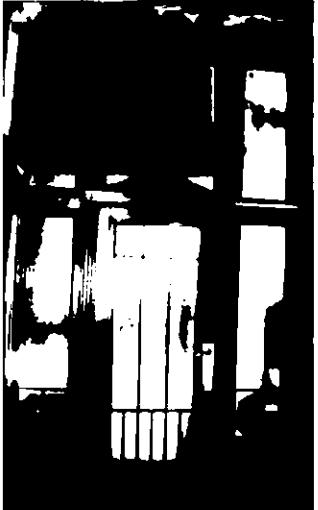
<p>- материал (латунь), рисунок (провисающая гирлянда); время: 1900-е гг. размер: в - ок. 350 см, ш - ок. 300 см; сохранность: поверхностное загрязнение, потертости;</p> <p>приборы дверные - местоположение, конфигурация, материал (ручка типа «скоба» с дубовым гладким стержнем на бронзовых цапфах), количество (четыре); время: 1900-е гг. размер: в - ок. 30 см; сохранность: поверхностное загрязнение, потертости;</p> <p>Помещение «Лифтового холла»: бра на две светоточки - местоположение материала (латунь), техника исполнения; стенник восьмиугольной формы, с жемчужником по периметру, с декоративной раковиной в центре, кронштейны слегка изогнуты, соединены фигурной деталью с шишкой; время: 1900-е гг. размер: пристенная часть - ок. 60х40 см. сохранность: удовлетворительная (отреставрирована); детали кронштейнов заменены современными;</p> <p>Помещение «Бюро пропусков»: дверной проем - местоположение, габариты, конфигурация; заполнение дверного проема - дверь одностворчатая, остекленная, с боковыми прямоугольными остекленными нестворными частями, с трехчастной прямоугольной остекленной фрамугой; материал (массив дуба ?, матовое стекло, металлические накладки); оформление (дверь и боковые нестворные части flankированы ионическими каннелированными пилasters; фигурный наддверный сандрик, фрамуга с геометрическим рисунком расстекловки); время: 1900-е гг. сохранность: царапины, сколы, загрязнения;</p> <p>Помещение «Бюро пропусков» (над дверью): часы настенные в круглом латунном корпусе, с эмалевым белым циферблатом с надписью: «Г. Мозерь», с арабскими черными цифрами и черными металлическими стрелками; время: 1900-е гг. размер в диам.: ок. 40 см; сохранность: поверхностное загрязнение;</p>

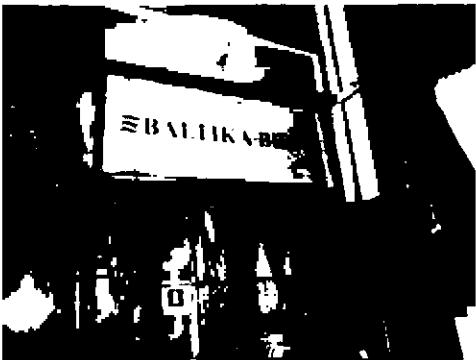
<p>дверной проем: местоположение, габариты, конфигурация; заполнение дверного проема - местоположение, габариты, конфигурация, материал (металл), конструкция (двухстворчатая, остекленная, с двумя нестворными частями, с остекленной фрамугой, каждая створка с расстекловкой в шесть стекол в латунных переплетах); рисунок и материал (металл) раскладки фрамуги; оформление стилизованного десюдепорта - материал (латунь), рисунок (провисающая гирлянда); время: 1900-е гг. размер: в - ок. 350 см, ш - ок. 300 см; сохранность: поверхностное загрязнение, потертости;</p>

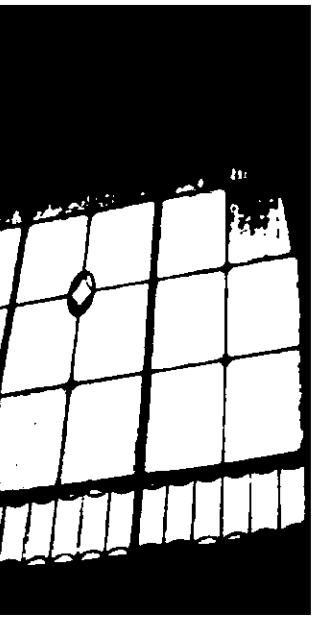
<p>витражное заполнение, местоположение (по восточной стене); материал, техника (латунные переплеты, офактуренное (по периметру) и прозрачное стекло (в центральной части), с двумя стилизованными овалами в центральной части и декоративной решеткой в нижнем уровне; время: 1900-е гг. размер: в. - ок. 250 см, ш - ок. 700 см сохранность: поверхностные загрязнения; количество (одно);</p> <p>витражное заполнение - местоположение (в верхнем уровне стен, по периметру зала); материал, техника (латунные переплеты, офактуренное желтое и прозрачное стекло); по вертикали членится на одиннадцать частей, в центральной части пять медальонов с ромбовинными вставками офактуренного белого и желтого стекла, в верхнем уровне фриз с орнаментом из овалов и ромбов, над витражом - металлический карниз с орнаментом в виде пальчиковой порезки; время: 1900-е гг. размер: в. - ок. 250 см, ш - ок. 550 см сохранность: поверхностные загрязнения; количество (двенадцать);</p> <p>витражное заполнение - местоположение (в верхнем уровне стен, по периметру зала); материал, техника (латунные переплеты, офактуренное желтое и прозрачное стекло); по горизонтали членится на пять частей; в центральной части медальоны с ромбовинными вставками офактуренного белого и желтого стекла, в верхнем уровне фриз с орнаментом из овалов и ромбов, над витражом - металлический карниз с орнаментом в виде пальчиковой порезки время: 1900-е гг. размер: в. - ок. 250 см, ш - ок. 250 см сохранность: поверхностные загрязнения; количество (три);</p>

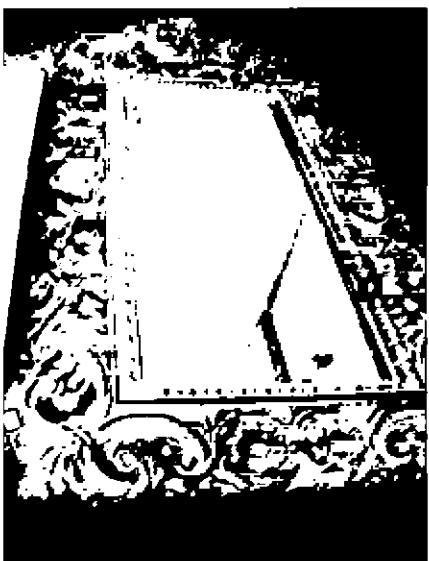
<p>историческое покрытие пола - материал (белый с серыми прожилками и черный мрамор), рисунок (квадры белого с серыми прожилками мрамора, двухполосный фриз черного мрамора);</p> <p>интерьеры третьего этажа лицевых корпусов:</p> <p>коридор (помещение 3-Н) - местоположение, габариты, конфигурация; зеркало пристенное - местоположение; в резной золоченой раме; материал, техника исполнения рамы (массив липы ?; резьба, золочение), оформление рамы (сквозная резьба с мотивом листьев аканта, рокайлей и раковин, навершие в виде композиции из акантов; профицирована; с периметральным поясом из иоников); время: 2-я пол. XIX в. размер: в - ок. 300 см, ш. - 155 см; сохранность: многочисленные сколы резьбы, трещины рама бронзована, бронзировка местами стерта, фрагменты позолоты);</p> <p>Приемная (помещение 3-Н (209)) - местоположение, габариты, конфигурация; оформление стен: нижний уровень - в виде филенчатых горизонтальных панелей (материал - палуба, фанерованная красным деревом ?); средний уровень разделен рамами того же материала на зеркала (по периметру помещения); фриз с пальчиковым орнаментом (материал - природный камень серого цвета), выделен горизонтальным стилизованным архитравом и профицированным карнизом (материал - палуба, фанерованная красным деревом);</p>

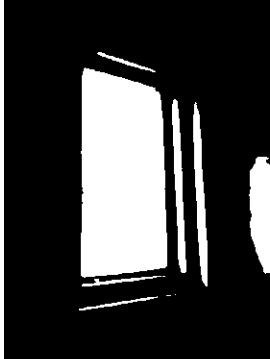
<p>Кабинет (помещение 3-Н (215) местоположение, габариты, конфигурация;</p> <p>оформление оконных проемов - рамы, подоконные доски, экраны радиаторов (на две створки, со сквозными решетками) местоположение, габариты, конфигурация, материал (массив дуба); количество (два); приборы оконные - шпингалет стержневой поворотный с рычагом и встречной ручкой-скобой, материал (латунь); время: 1900-е гг. сохранность: потертости; количество (два);</p> <p>Кабинет (помещение 3-Н (222) дверной проем - историческое местоположение, габариты, конфигурация;</p> <p>оформление дверного проема (наличник в виде каннелированных пилasters); материал (массив дуба ?); время: 1900-е гг. (?) сохранность: царапины, потертости, загрязнения; сохранность: потертости, загрязнения; количество: (два)</p> <p>оформление оконных проемов - рамы, подоконные доски, экраны радиаторов (на две створки, со сквозными решетками) местоположение, габариты, конфигурация, материал (массив дуба); количество (два); приборы оконные - шпингалет стержневой поворотный с рычагом и встречной ручкой-скобой, материал (латунь); время: 1900-е гг. сохранность: потертости; количество (два);</p> <p>Кабинет (помещение 3-Н (223) оформление оконных проемов - рамы, подоконные доски, экраны радиаторов (на две створки, со сквозными решетками) местоположение, габариты, конфигурация, материал (массив дуба); количество (два); приборы оконные - шпингалет стержневой поворотный с рычагом и встречной ручкой-скобой, материал (латунь); время: 1900-е гг. сохранность: потертости; количество (два);</p>

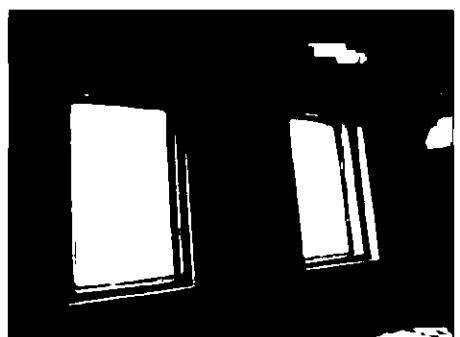
<p>Кабинет (помещение 3-Н (224))</p> <p>дверной проем - историческое местоположение, габариты, конфигурация; дверное заполнение - местоположение, конструкция (двустворчатая, полу светлая (с остекленными верхними филенками), с остекленной прямоугольной фрамугой), материал, техника исполнения (массив дуба ?), оформление (рисунок расстекловки, материал переплетов створок и фрамуги);</p> <p>оформление оконных проемов - рамы, подоконные доски, экраны радиаторов (на две створки, со сквозными решетками) местоположение, габариты, конфигурация, материал (массив дуба); количество (два);</p> <p>приборы оконные - шпингалет стержневой поворотный с рычагом и встречной ручкой-скобой, материал (латунь); время: 1900-е гг.</p> <p>сохранность: общее загрязнение, потертости;</p> <p>количество (четыре);</p> <p>Кабинет (помещение 3-Н (226))</p> <p>оформление оконных проемов - рамы, подоконные доски, экраны радиаторов (на две створки, со сквозными решетками) местоположение, габариты, конфигурация, материал (массив дуба); количество (два);</p> <p>приборы оконные - шпингалет стержневой поворотный с рычагом и встречной ручкой-скобой, материал (латунь);</p> <p>время: 1900-е гг.</p> <p>сохранность: потертости;</p> <p>количество (четыре);</p> <p>Кабинет (помещение 3-Н (227))</p> <p>оформление оконных проемов - рамы, подоконные доски, экраны радиаторов (на две створки, со сквозными решетками) местоположение, габариты, конфигурация, материал (массив дуба); количество (два);</p> <p>приборы оконные - шпингалет стержневой поворотный с рычагом и встречной ручкой-скобой, материал (латунь);</p> <p>время: 1900-е гг.</p>

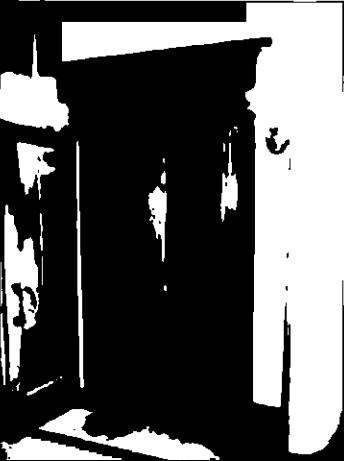
<p>дверной проем - историческое местоположение (площадки между 1-м и 2-м, 2-м и 3-м этажами), габариты, конфигурация; оформление дверных проемов - в виде портала; местоположение, габариты, конфигурация, материал (массив дуба); оформление (гладкий наличник, фриз с двумя круглыми резными розетками, выносной карниз с сухариками);</p> <p>площадка лестницы в уровне 3-го этажа -</p> <p>оформление оконного проема - рама, местоположение, габариты, конфигурация, конструкция (с прямоугольной остекленной фрамугой), материал (массив дуба), рисунок заполнения фрамуги; подоконная доска, экран радиатора (со сквозной металлической решеткой), их местоположение, материал (мрамор серого цвета с белыми прожилками); приборы оконные - шпингалет стержневой поворотный с рычагом и встречной ручкой-скобой, материал (латунь);</p> <p>время: 1900-е гг.</p> <p>сохранность: частично воссозданы в ходе реставрации в 1980-х гг.; количество (два);</p> <p>бра на одну свт. - местоположение (площадки лестницы), материал (латунь, матовое стекло); стенник овальной формы, с жемчужником по периметру, раковиной в центре, кронштейн слегка изогнут, с латунной профилькой; плафон матового стекла в форме уплощенного шара со срезанным верхом;</p> <p>время: 1900-е гг.</p> <p>размер: пристенная часть ок. 30x30 см.</p> <p>сохранность: удовлетворительная;</p> <p>количество (один);</p>

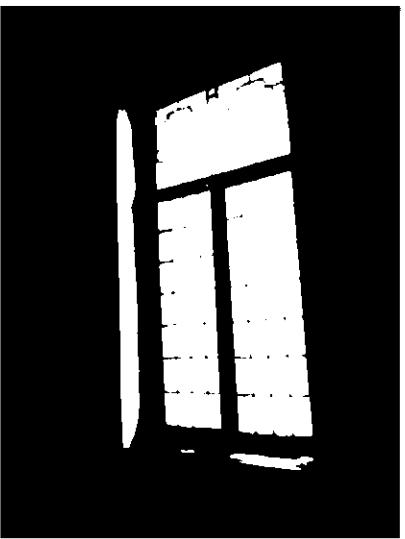
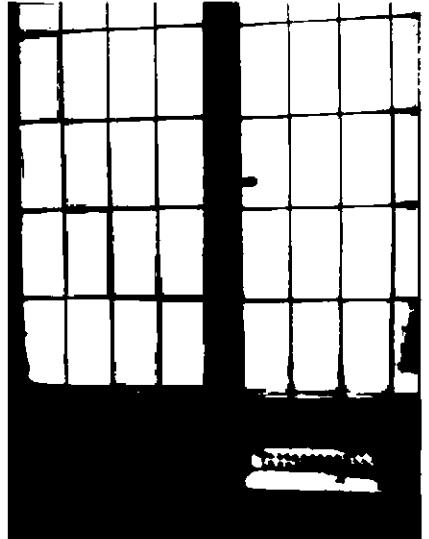
<p>междустажная площадка лестницы в уровне между 3-м и 4-м этажами - оформление оконного проема - рама, местоположение, габариты, конфигурация, конструкция (с прямоугольной остекленной фрамугой), материал (массив дуба), рисунок заполнения фрамуги; подоконная доска, экран радиатора (со сквозной металлической решеткой), их местоположение, материал (мрамор серого цвета с белыми прожилками); приборы оконные - шпингалет стержневой поворотный с рычагом и встречной ручкой-скобой, материал (латунь); время: 1900-е гг. сохранность: частично воссозданы в ходе реставрации в 1980-х гг.; количество (два);</p> <p>площадка лестницы в уровне 4-го этажа - оформление оконного проема - рама, местоположение, габариты, конфигурация, конструкция (с прямоугольной остекленной фрамугой), материал (массив дуба), рисунок заполнения фрамуги; подоконная доска, экран радиатора (со сквозной металлической решеткой), их местоположение, материал (мрамор серого цвета с белыми прожилками); приборы оконные - шпингалет стержневой поворотный с рычагом и встречной ручкой-скобой, материал (латунь); время: 1900-е гг. сохранность: частично воссозданы в ходе реставрации в 1980-х гг.; количество (два);</p> <p>бра на одну свт. - местоположение (площадки лестницы), материал (латунь, матовое стекло); стенник овальной формы, с жемчужником по периметру, раковиной в центре, кронштейн слегка изогнут, с латунной профилькой; плафон матового стекла в форме уплощенного шара со срезанным верхом; время: 1900-е гг. размер: пристенная часть ок. 30x30 см. сохранность: удовлетворительная; количество (один);</p>

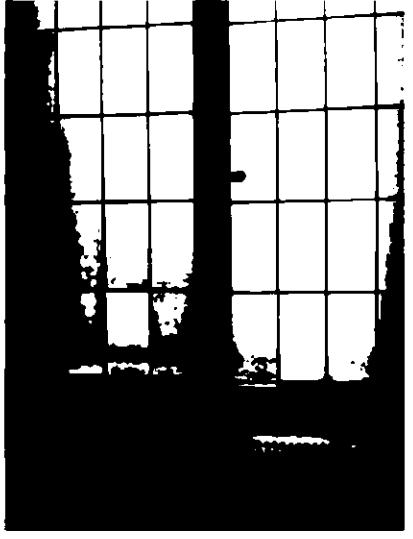
<p>междуптажная площадка лестницы в уровне между 4-м и 5-м этажами - оформление оконного проема - рама, местоположение, габариты, конфигурация, конструкция (с прямоугольной остекленной фрамугой), материал (массив дуба), подоконная доска, экран радиатора (со сквозной металлической решеткой), их местоположение, материал (мрамор серого цвета с белыми прожилками); приборы оконные - шпингалет стержневой поворотный с рычагом и встречной ручкой-скобой, материал (латунь); время: 1900-е гг. сохранность: частично воссозданы в ходе реставрации в 1980-х гг.; количество (два);</p> <p>бра на одну свт. - местоположение (площадки лестницы), материал (латунь, матовое стекло); стенник овальной формы, с жемчужником по периметру, раковиной в центре, кронштейн слегка изогнут, с латунной профиткой; плафон матового стекла в форме уплощенного шара со срезанным верхом; время: 1900-е гг. размер: пристенная часть ок. 30x30 см. сохранность: удовлетворительная; количество (один);</p> <p>площадка лестницы в уровне 5-го этажа - оформление оконного проема - рама, местоположение, габариты, конфигурация, конструкция (с прямоугольной остекленной фрамугой), материал (массив дуба), рисунок заполнения фрамуги; подоконная доска, экран радиатора (со сквозной металлической решеткой), их местоположение, материал (мрамор серого цвета с белыми прожилками); приборы оконные - шпингалет стержневой поворотный с рычагом и встречной ручкой-скобой, материал (латунь); время: 1900-е гг. сохранность: частично воссозданы в ходе реставрации в 1980-х гг.; количество (два);</p>

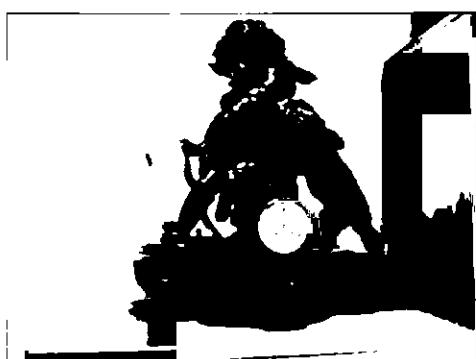
<p>бра на одну свт. - местоположение (площадки лестницы), материал (латунь, матовое стекло); стенник овальной формы, с жемчужником по периметру, раковиной в центре, кронштейн слегка изогнут, с латунной профиткой; плафон матового стекла в форме уплощенного шара со срезанным верхом;</p> <p>время: 1900-е гг.</p> <p>размер: пристенная часть ок. 30x30 см.</p> <p>сохранность: удовлетворительная;</p> <p>количество (один);</p> <p>Кабинет начальника службы эксплуатации (Пом. 38 Н) - часы каминные - бронза (?); оформление (в виде скульптурной группы: на фигурном основании, на профилированных ножках, декорированном гирляндой из побегов роз; в его центральной лицевой части - розетка с кольцом; корпус часов в форме фрагмента каннелированной колонны, на котором сидит амур с луком в правой руке и колчаном со стрелами у ног; амур оборачивается через левое плечо к стоящей у него за спиной собаке, которая стоит на задних лапах; циферблат часов белый, эмалевый, часовая и минутная стрелки металлические, черные, на циферблете римские цифры, в центре надпись: «F.Chopin A St Petersburg»; часовой механизм с маятником;</p> <p>время: 2-я пол.XIX в.</p> <p>размер: в. - ок. 70 см, ш. осн. - ок 70 см;</p> <p>сохранность: одна ножка основания утрачена, утрачены кончик лука и фрагмент гирлянды роз, цепь на левой руке амура оборвана, ее фрагмент утрачен.</p> <p>светильник потолочный на одну свт. - потолочная часть латунная, профилированная; плафон в форме шара матированного стекла с алмазной гранью;</p> <p>время: 1900-е гг. (?)</p> <p>размер: потолочная часть ок. 26x26 см.</p> <p>сохранность: удовлетворительная;</p> <p>количество (один).</p>
