ПРАВИТЕЛЬСТВО САНКТ-ПЕТЕРБУРГА
КОМИТЕТ ПО ГОСУДАРСТВЕННОМУ КОНТРОЛЮ, ИСПОЛЬЗОВАНИЮ
И ОХРАНЕ ПАМЯТНИКОВ ИСТОРИИ И КУЛЬТУРЫ
РАСПОРЯЖЕНИЕ

О включении выявленного объекта культурного наследия в единый государственный реестр объектов культурного наследия (памятников истории и культуры) народов Российской Федерации в качестве объекта культурного наследия регионального значения «Особняк и доходный дом К.Л. Миллера», об утверждении границ и режима использования территории объекта культурного наследия, об утверждении предмета охраны объекта культурного наследия

Границы территории
объекта культурного наследия регионального значения
«Особняк и доходный дом К.Л. Миллера» (далее – объект культурного наследия),
расположенного по адресу: Санкт-Петербург, ул. Якубовича, д. 2, литера А, литера Б

Предмет охраны
объекта культурного наследия регионального значения
«Особняк и доходный дом К.Л. Миллера», расположенного по адресу:
Санкт-Петербург, ул. Якубовича, д. 2, литера А, литера Б

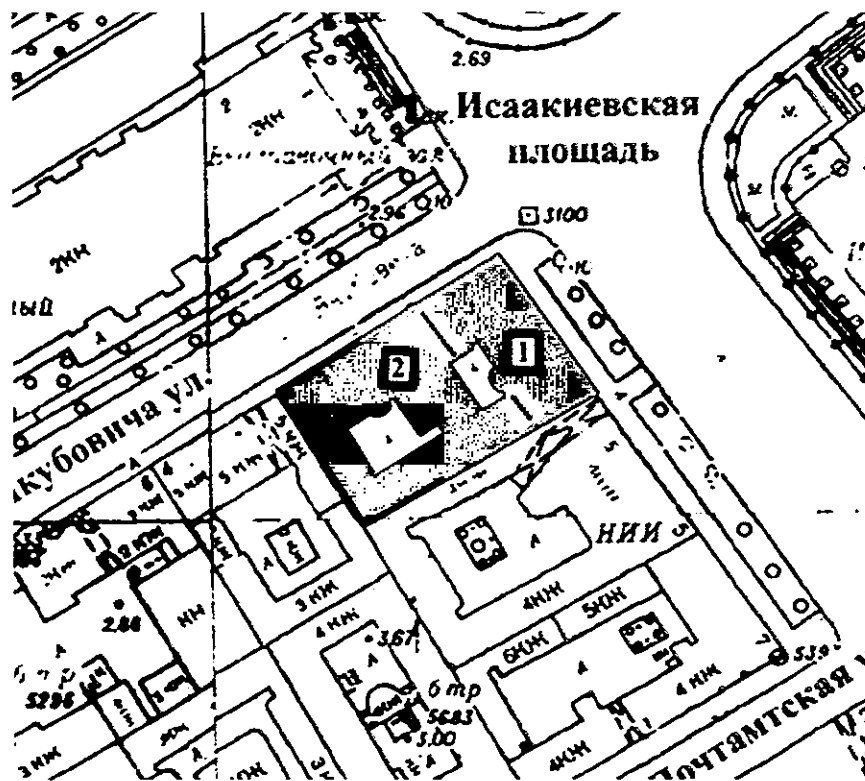
1. Схема границ территории объекта культурного наследия:

- Объект культурного наследия регионального значения
- ▬ Граница территории объекта культурного наследия

- 1 «Особняк» (ул. Якубовича, д.2, лит. Б)
- 2 «Доходный дом» (ул. Якубовича, д.2, лит. А)

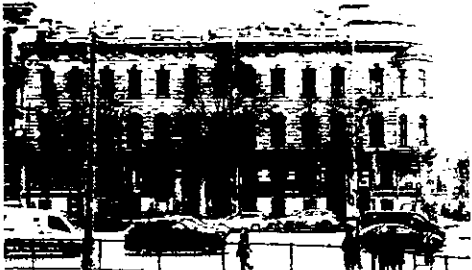
1	Объемно-пространственное решение:	<p>местоположение, конфигурация «Г»-образного в плане четырехэтажного (включая покольный этаж) здания;</p> <p>крыша: характер (скатная), высотные отметки коньков; материал кровли (листовой металл), историческое ограждение;</p> <p>исторический воротный проезд (в настоящее время заложен): местоположение (по последней оси фасада по ул. Якубовича);</p>

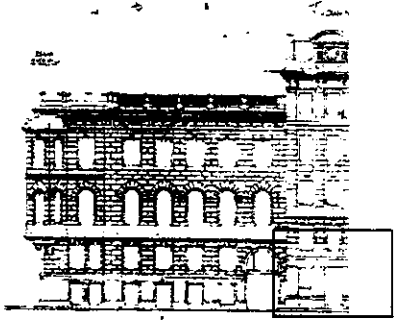
<p>Дом К.Л. Миллера. Фасад по Новоисакиевской улице. 1880 г. Фиксационный чертеж. ЦГИА СПб, Ф. 515, Оп. 4, Д. 5918, Л. 6-9.</p>

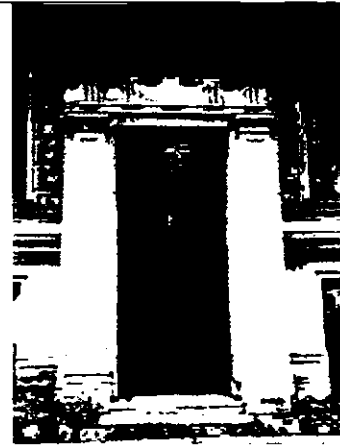
Дом К.Л. Миллера. Фасад по Исаакиевской площади. 1880 г. Фиксационный чертеж. ЦГИА СПб, Ф. 515, Оп. 4, Д. 5918, Л. 3-5 (фрагмент)

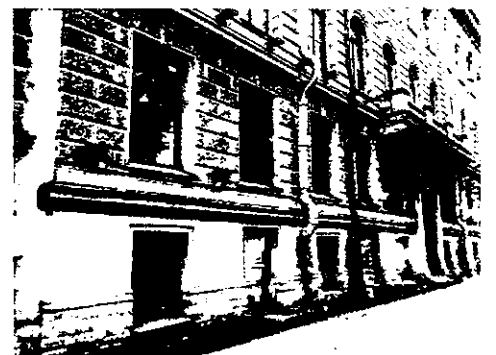
филенчатый фриз с лепными провисающими лавровыми гирляндами, перевязанными реющими лентами;

венчающий профилированный карниз на акантовых кронштейнах с порезками дентикулами, иоником, листом аканта;

историческое ограждение крыши — парапетные столбики с балюстрадным заполнением между ними;

аттик — местоположение (в завершении срезанного угла), конфигурация, габариты, оформление (уплощенные парапетные столбики);

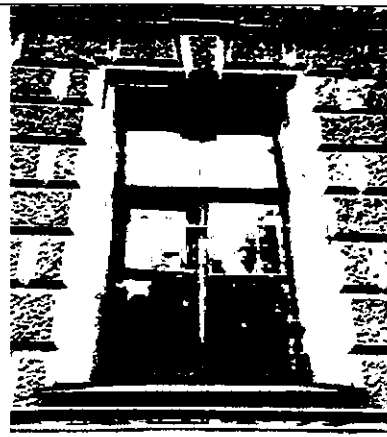
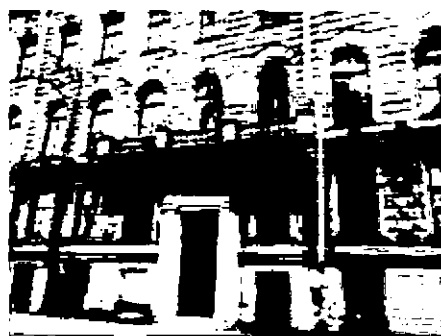
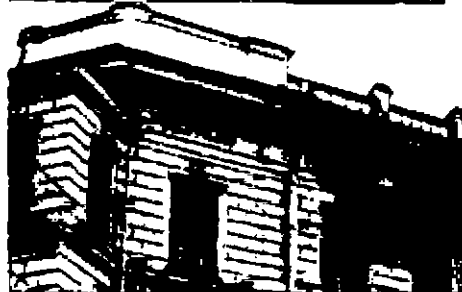
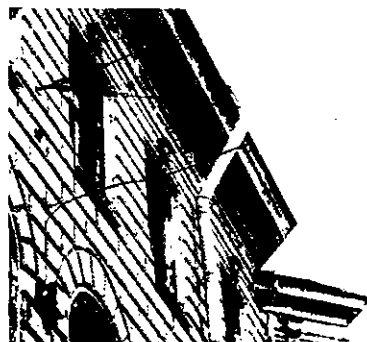
дворовые фасады:
вид материала и характер отделки цоколя — известняк;

вид материала и характер отделки фасадов — окрашенная гладкая штукатурка;

исторические оконные проемы ризалита парадной лестницы (1-ЛК): местоположение, конфигурация (прямоугольные), габариты;

исторические оконные проемы: местоположение, конфигурация (прямоугольные), габариты ширины и верхняя отметка;

исторические дверные проемы: местоположение, конфигурация, габариты ширины и верхняя отметка;

<p>венчающий профилированный карниз.</p>

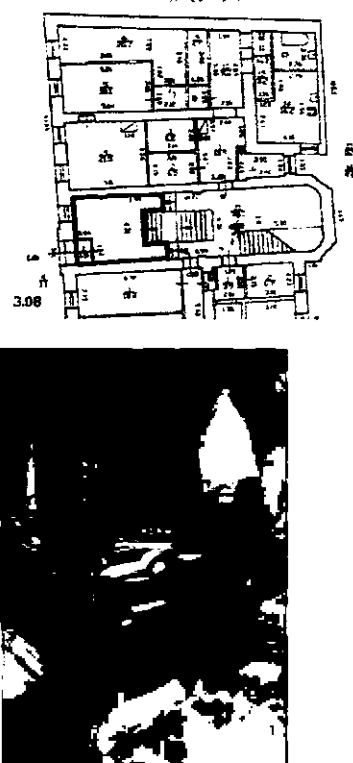
4	<p>Декоративно-художественная отделка интерьеров:</p>	<p>Парадный вестибюль – пом. № 1-ЛК (I, II), 1-ый этаж:</p> <p>тамбур парадного входа с двухстворчатой полусветлой филенчатой дверью, боковой филенчатой одностворчатой полусветлой дверью и боковыми нестворными глухими стенками: местоположение, габариты и конфигурация в плане, материал (дерево);</p>

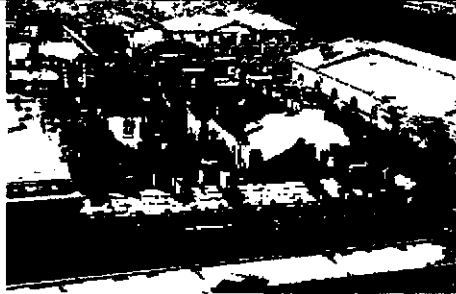
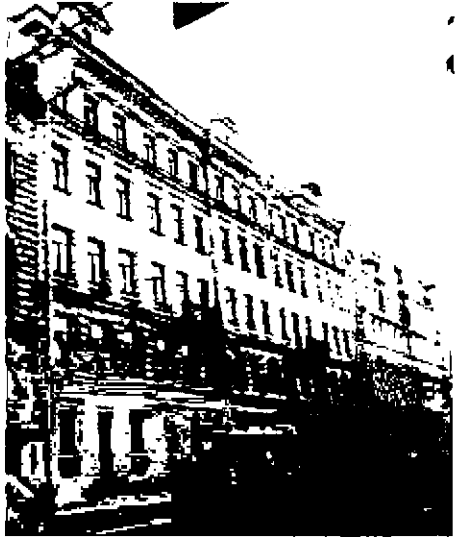
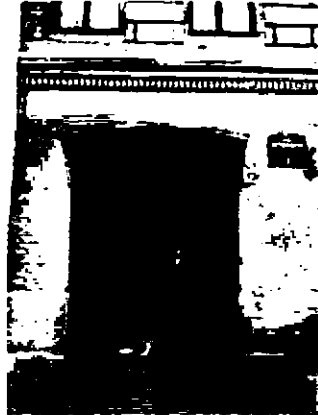
1	<p>Объемно-пространственное решение:</p>	<p>местоположение, габариты, конфигурация «Р»-образного в плане здания, состоящего из: лицевого 5-этажного (на подвалах) корпуса; дворового 5-этажного (на подвалах) юго-западного корпуса; дворового 5-этажного юго-восточного корпуса; дворового 4-х-этажного северо-восточного корпуса и поперечного 4-хэтажного корпуса, образующего два сообщающихся между собой двора;</p> <p>исторические габариты и характер крыши (скатная), материал кровли (листовой металл);</p> <p>воротный проезд лицевого корпуса;</p> <p>воротный проезд дворового поперечного корпуса;</p>

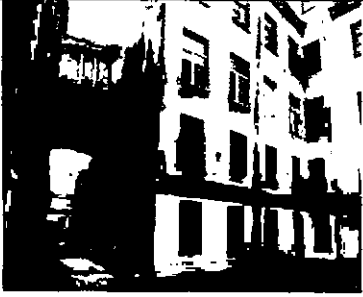
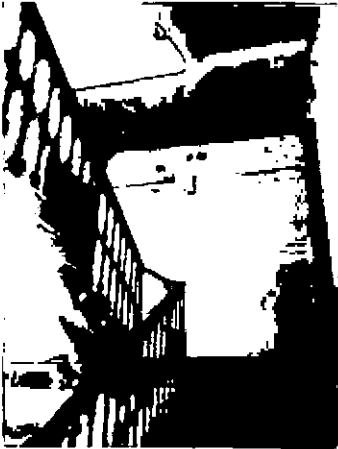
2	<p>Конструктивная система:</p>	<p>исторические наружные и внутренние капитальные стены: местоположение, вид материала (кирпич);</p> <p>своды воротных проездов: тип (коробовые на подпружных арках);</p> <p>исторические отметки междуэтажных перекрытий;</p> <p>исторические лестницы (местоположение, конфигурация), включая:</p> <p>1-ЛК – средистенную – в уровне вестибюля, двух-маршевую – в уровне 1-5-го этажей, на косоурах; конфигурация и материал ступеней (известняк); литое металлическое ограждение (столбики круглого сечения, декоративное оформление столбиков); профилированный деревянный поручень;</p>

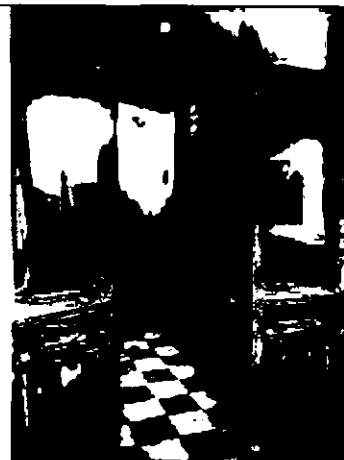
2-ЛК* – четырех-маршевую, на косоурах; историческое ограждение лестницы – чугунные литые балясины, соединенные внизу лапами и заполнением в виде цветка и пальмовой ветви, завершаются меандром с цветком в центре и соединены изогнутой перемычкой; поручень – материал (дерево);

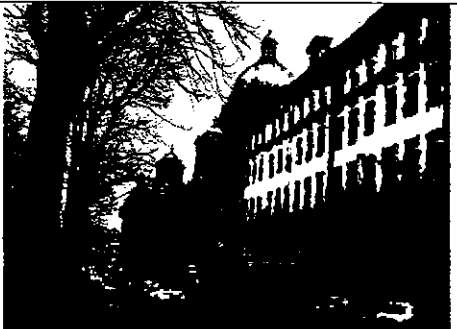
3	<p>Архитектурно-художественное решение фасадов:</p>	<p>лицевой фасад: пятиэтажный, симметричный, на 15 световых осей, в приемах эклектики;</p>

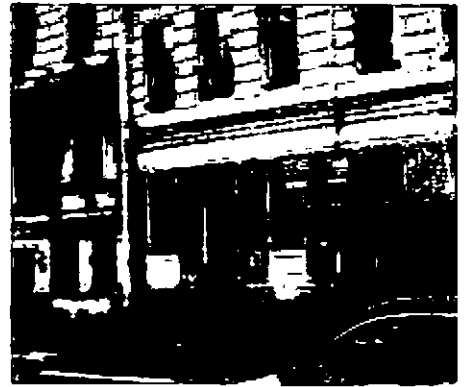
вид материала и характер отделки цоколя
– известняк;

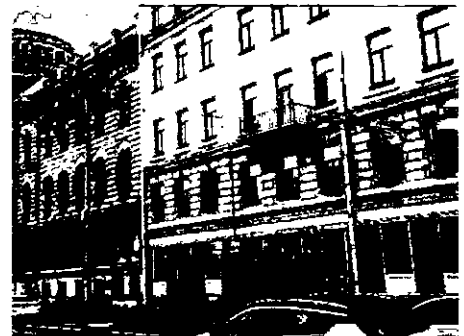
раскреповки (3) – местоположение
(крайние и центральная оси (по три),
габариты, конфигурация;

воротный проезд: местоположение (по
10-11-ой световым осям), габариты,
конфигурация (с лучковым
завершением);

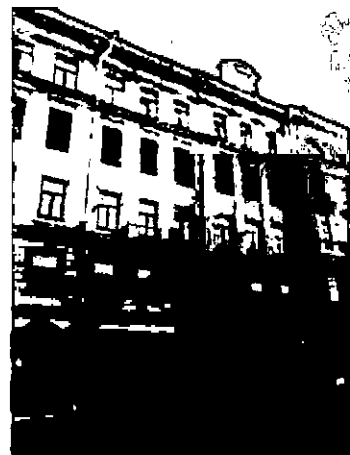
оформление оконных проемов:
подоконные профилированные филенки –
в уровне 1-го этажа; заглубленные
рамочные наличники, замковые камни – в
уровне 2-го этажа; трехчастные замковые
камни – в уровне 3-4-го этажей; окна 3-4-
го этажей заглублены в вертикальные
прямоугольные ниши;

замковые камни, пилястры в междуоконных простенках – в уровне 5-го этажа;

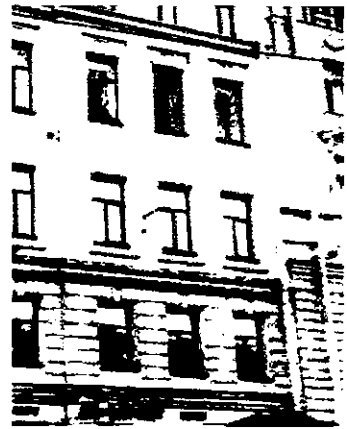
каретный проем южного фасада: местоположение, габариты, конфигурация (с лучковым завершением);

исторические дверные проемы: местоположение, конфигурация (прямоугольные), габариты ширины и верхняя отметка;

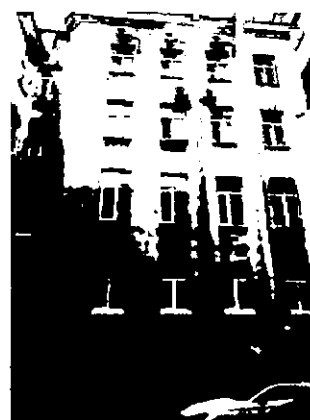
заполнение каретного проема: материал (дерево), конструкция (ворота двухстворчатые), оформление (профилированные филенки);

исторические оконные проемы в уровне 2-5 этажей дворового фасада лицевого корпуса, юго-западного и юго-восточного (5-тиэтажного) дворовых корпусов: местоположение, конфигурация (прямоугольные), габариты;

исторические оконные проемы в уровне 2-4 этажей 4-х-этажных северовосточного и 4-х-этажного поперечного дворовых корпусов: местоположение, конфигурация (прямоугольные), габариты ширины и верхняя отметка;

исторические оконные проемы в уровне цокольного-1-го этажей дворовых корпусов: местоположение, конфигурация (прямоугольные), габариты ширины и верхняя отметка;

венчающий профилированный карниз.
