**Об утверждении предмета охраны
объекта культурного наследия регионального значения
«Дом А.И. Ерошенко»**

Предмет охраны
 объекта культурного наследия регионального значения
 «Дом А.И. Ерошенко»,
 расположенного по адресу:
 Санкт-Петербург, Басков переулок, дом 5, литера А

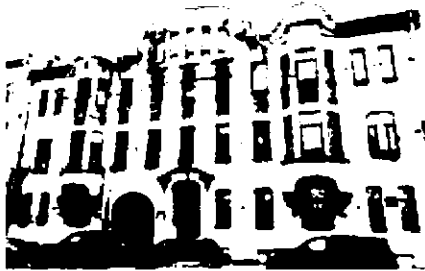
4	<p>Архитектурно-художественное решение фасадов:</p>	<p>лицевой фасад, его историческое архитектурно-художественное решение в приемах модерна;</p> <p>цоколь, облицованный известняком;</p> <p>материал и характер обработки фасадной поверхности – окрашенная штукатурка;</p> <p>исторический парадный входной проем в откосах со скругленными углами – его местоположение, конфигурация, габариты;</p> <p>портал входной двери со скругленными углами, увенчанный сандриком лучковой формы на стилизованных уплощенных кронштейнах;</p> <p>заполнение дверного проема парадного входа – исторический рисунок и материал нижних филенок, исторический рисунок расстекловки фрамуги;</p> <p>рольставня (железная штора) с направляющими – над парадной дверью;</p>

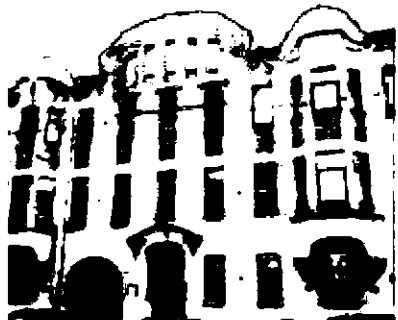
<p>оформление воротного проезда профилированными лепными тягами и профилированным лепным карнизом;</p> <p>историческое крыльцо в воротном проезде – ступени из известняка, перильное ограждение;</p> <p>исторический металлодекор, выполненный в технике художественнойковки; заполнения воротного проезда геометрического орнамента из вертикальных прутьев;</p> <p>трехгранные эркеры на стилизованных лепных кронштейнах в уровне 2-3 этажей с аттиками над ними;</p> <p>лепной и штукатурный декор на эркерах;</p> <p>исторические оконные проемы – местоположение, конфигурация, габариты, оформление;</p> <p>исторический рисунок и единообразие цветового решения заполнений оконных проемов;</p>

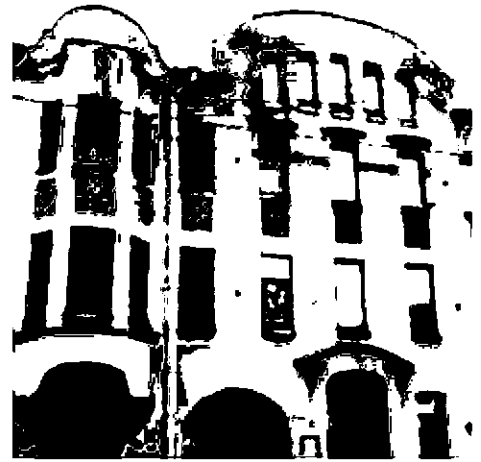
лепной декор фасада: профилированные тяги, композиции растительного орнамента в подоконном пространстве, лучковые сандрики с замковыми камнями и растительными элементами;

профилированный венчающий карниз;

шипцовое завершение лучковой формы с щелевидными окнами;

заполнение щелевидных окон стеклблоками «фальконье»;

лепной и штукатурный декор на шипцовом завершении;

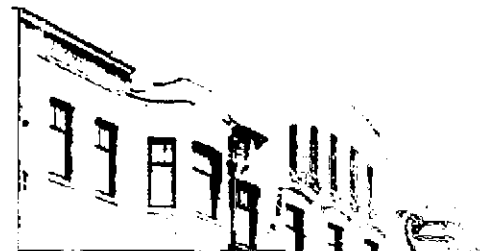
профилированные металлические окрытия на отливах;

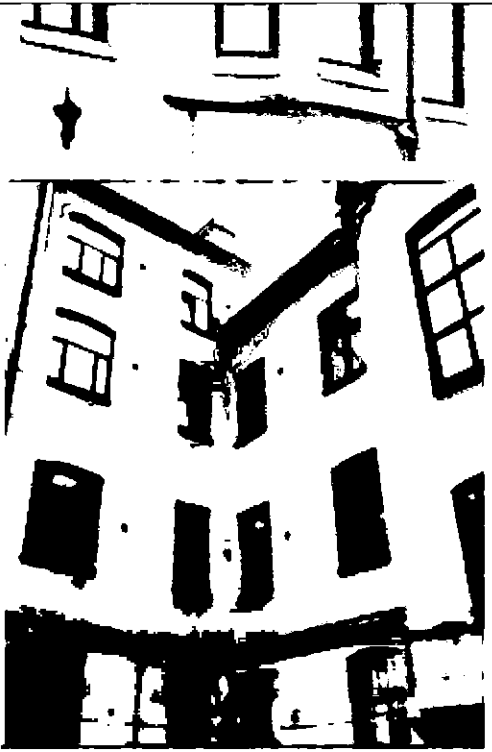
<p>дворовые фасады:</p> <p>материал облицовки цоколя – известняковая плита;</p> <p>материал отделки фасадов – окрашенная штукатурка;</p> <p>исторические дверные проемы – местоположение, конфигурация, габариты;</p> <p>исторические оконные проемы 1-го этажа – местоположение, конфигурация, ширина и верхняя отметка;</p> <p>заполнения оконных и дверных проемов — исторический рисунок, единообразие цветового решения;</p> <p>исторический профиль штукатурного венчающего карниза.</p>
