**Об утверждении предмета охраны
выявленного объекта культурного наследия
«Дом И.В. Кожевникова (Товарищества мануфактур В.И. Кожевникова)»**

Предмет охраны выявленного объекта культурного наследия
«Дом И.В. Кожевникова (Товарищества мануфактур В.И. Кожевникова)»,
расположенного по адресу: Санкт-Петербург, Тюшина ул., 9; Воронежская ул., 7 (угловой дом)

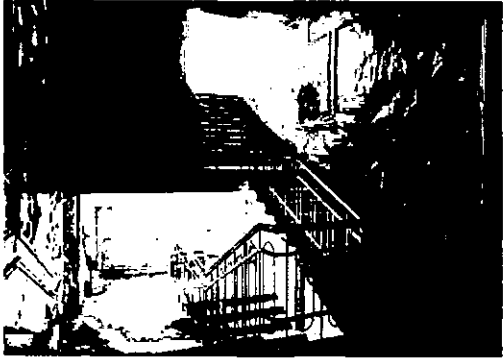
2.	Конструктивная система:	<p>исторические наружные и внутренние капитальные стены, их местоположение;</p> <p>местоположение междуэтажных перекрытий;</p> <p>парадная лестница, расположенная в центральной части здания, вход - со стороны юго-восточного лицевого фасада: местоположение, тип (трехмаршевая), габариты;</p> <p>переход между уровнями вестибюля парадной лестницы:</p> <p>местоположение;</p>	  <p>The image shows a detailed architectural floor plan of the building, illustrating the layout of rooms, corridors, and the central staircase. The drawing includes various annotations and dimensions, typical of a technical architectural drawing.</p>

<p>ограждение лестницы: металлическое наборное из вертикальных стоек и овалов с горизонтальными перехватами под деревянным профилированным поручнем.</p>

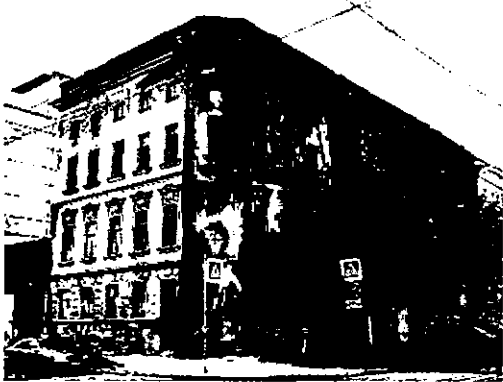
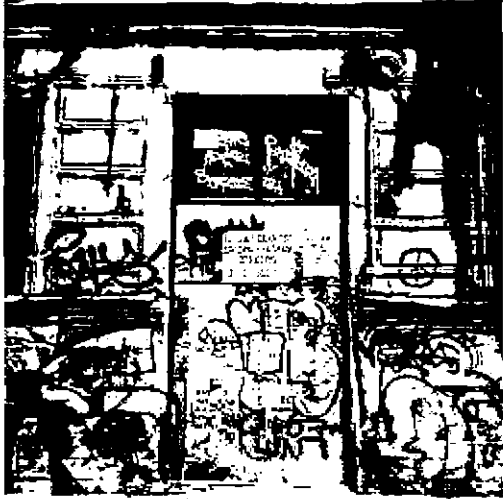
4.	<p>Архитектурно-художественное решение фасадов:</p>	<p>историческое архитектурно-художественное решение лицевых фасадов, по красным линиям улицы Тюшина и Воронежской улицы в приемах эклектики:</p> <p>материал и характер оформления цоколя - известняк;</p> <p>материал и характер отделки фасада: основная поверхность стен – 1 этаж рустованная окрашенная штукатурка, остальная плоскость стен гладкая окрашенная штукатурка;</p> <p>исторический дверной проем, ведущий в вестибюль парадной лестницы: местоположение (по центральной оси юго-восточного лицевого фасада), габариты и конфигурация (с прямой перемычкой);</p> <p>заполнение* дверного проема: двери, двустворчатые - материал (дерево), рисунок (по историческим аналогам); *(утрачены);</p>

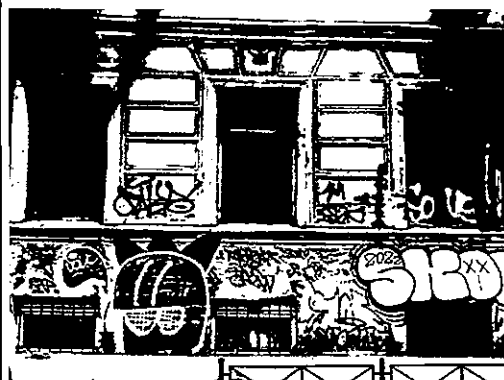
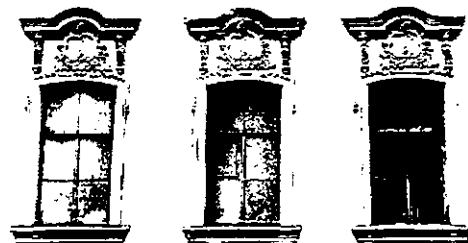
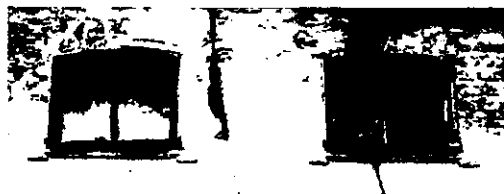
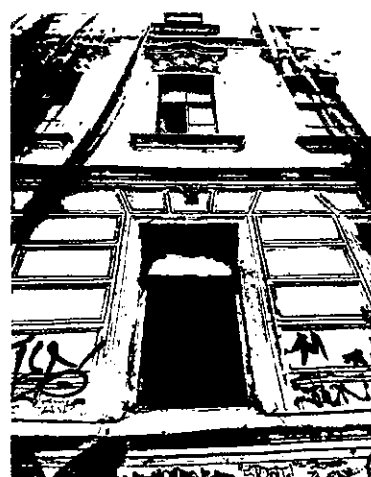
исторические оконные проемы:
местоположение, габариты,
конфигурация - с прямыми и
лучковыми перемычками;

в уровне второго этажа:
профилированные наличники с
ушками, декорированные лепными
картушами;
профилированные сандрики на
лепных фигурных кронштейнах;
профилированные подоконные
карнизы;

профилированная подоконная тяга в
уровне первого этажа;
профилированные междуэтажные
тяги в уровне первого-второго и
второго-третьего этажей;

профилированный венчающий
карниз;

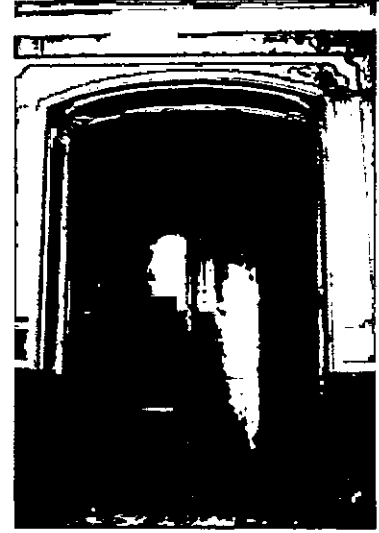
5.	<p>Декоративно-художественная отделка интерьеров:</p>	<p>парадная лестница:</p> <p>вестибюль: стены -прямоугольные филенки с круглыми лепными венками по центру;</p> <p>профилированный карниз;</p> <p>оформление потолка: лепная цветочная розетка;</p> <p>оформление стен парадной лестницы: прямоугольные филенки;</p>

дверь* между вестибюлем и холлом
- дубовая двустворчатая филенчатая
с фрамугой лучкового очертания;
*(утрачена);

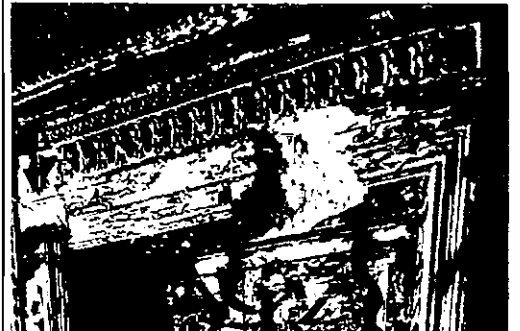
профилированные наличники,
обрамляющие дверные проемы;
