**Об утверждении предмета охраны
объекта культурного наследия федерального значения
«Гласис, ров и вал», входящего в состав объекта культурного
наследия федерального значения «Кронверк Петропавловской крепости»**

Предмет охраны
объекта культурного наследия федерального значения
«Гласис, ров и вал», расположенного по адресу: Санкт-Петербург, Александровский парк,
входящего в состав объекта культурного наследия федерального значения
«Кронверк Петропавловской крепости»

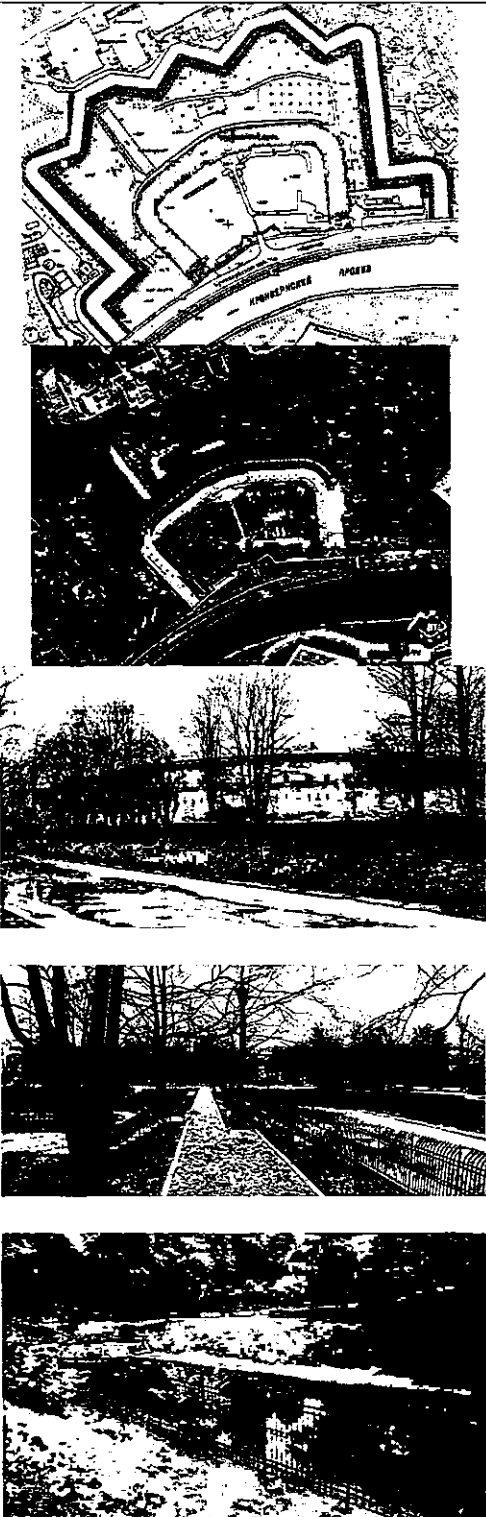
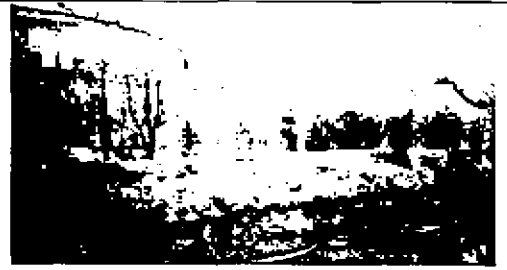
Фото 1974 г.

I. Гласис.

1 Объемно-пространственное решение

историческое (здесь и далее под историческим указывается бытование объекта по состоянию на 1917 г.) местоположение (пространство между объектом культурного наследия федерального значения «Арсенал» и валом), габариты, конфигурация (изогнутой формы, ограниченная абрисом вала и рва);

рельеф ровный;

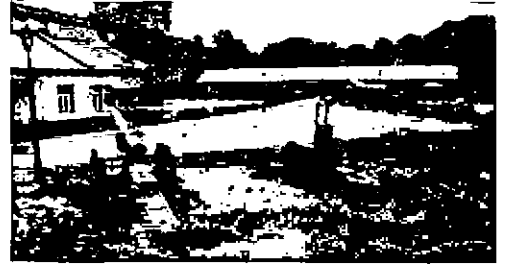
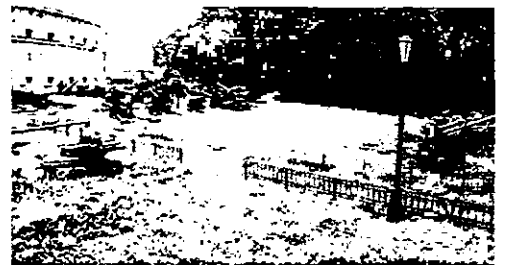
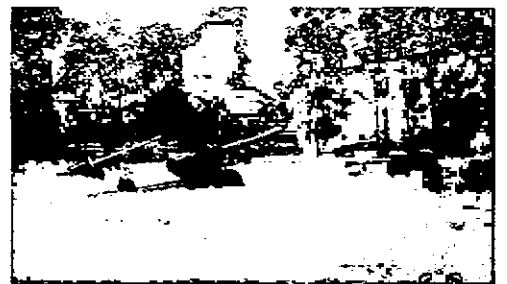
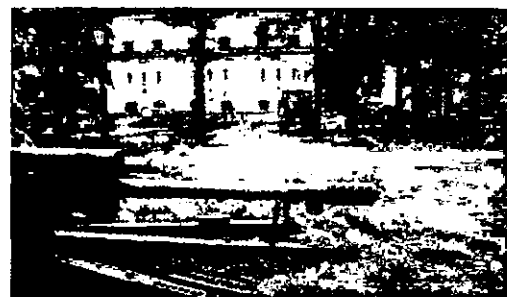
участки исторического булыжного мощения
вдоль внешнего фасада здания арсенала и
дорожек в восточной части гласиса;

культурный слой в северо-восточной части
объекта, включая сохранившиеся элементы
конструкций исторического вала и стенок
исторического рва нач. XVIII в, сохранившиеся
элементы конструкций строений нач. XVIII и
вт. пол. XIX вв. (жилые землянки и
«артиллерийский сарай») (выявлены в ходе
археологических работ в 2000-2004 гг.).

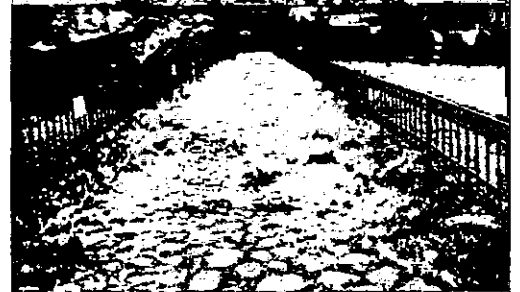
<p>The top part of the image shows a detailed architectural plan of a ditch system with a complex, zig-zagging layout. Below the plan is a black and white photograph showing a wide, shallow ditch cut into the ground, with a paved path or road running alongside it.</p>
<p>II. Ров.</p>			
	<p>Объемно-пространственное и планировочное решение и конструктивная система:</p>	<p>существующее местоположение, конфигурация (изломанная, повторяющая абрис шпицев вала) и габариты рва, ограничивающего северную, западную и восточную границы объекта культурного наследия федерального значения «Кронверк Петропавловской крепости»;</p> <p>исторический уклон и профиль береговых откосов рва;</p>

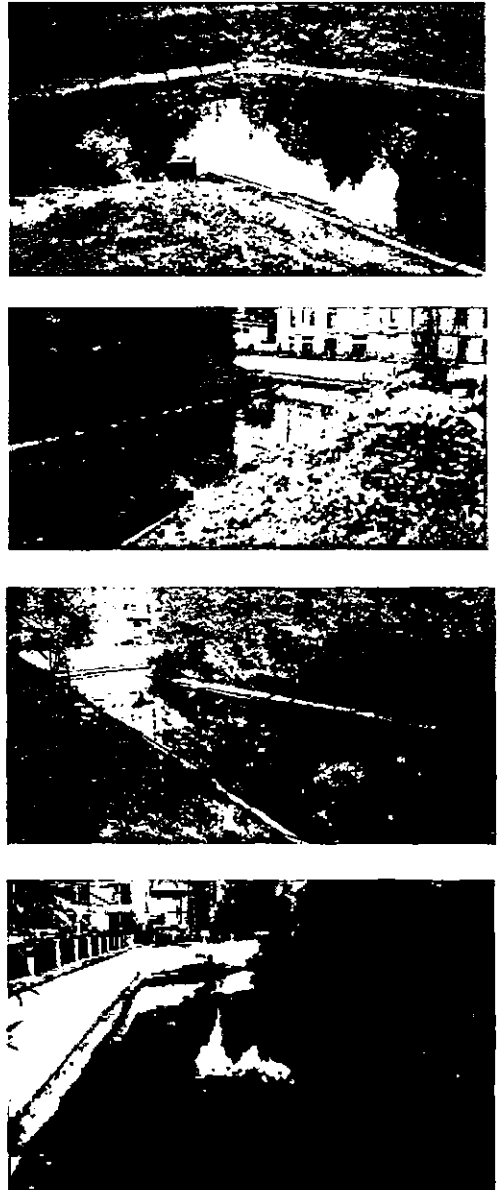
<p>This column contains four black and white photographs showing different perspectives of the ditch. The top photo shows a view from above looking down into the ditch. The second photo shows a side view of the ditch with a building in the background. The third photo shows a view from a distance looking down the length of the ditch. The bottom photo shows a view from a low angle looking into the ditch.</p>

исторические конструкции булыжного берегоукрепления;

дно рва.
