П Р И К А З

Об утверждении предмета охраны
объекта культурного наследия

1. Утвердить предмет охраны объекта культурного наследия регионального значения «Усадьба Фефелова», расположенного по адресу: г. Иркутск, ул. Богда, 8, согласно приложениям №1, №2, №3 к настоящему приказу.

Предмет охраны объекта культурного наследия регионального значения

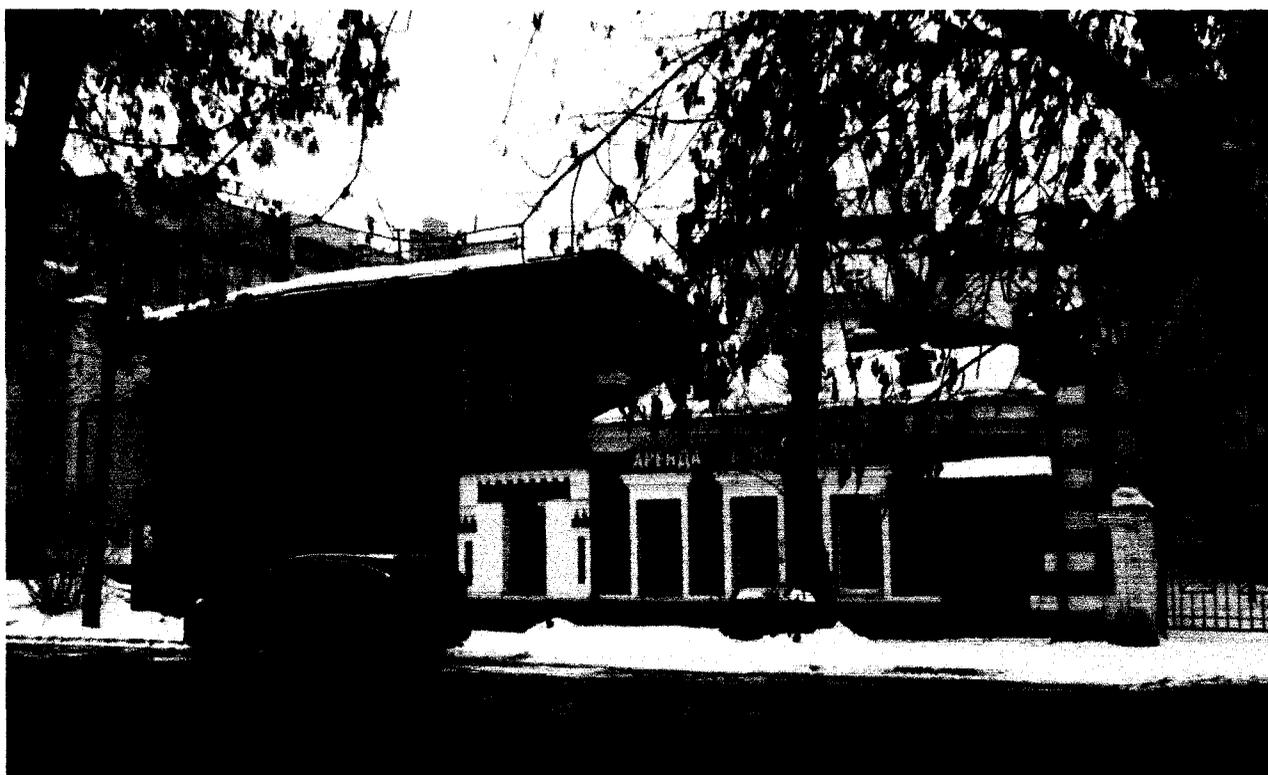
Фото 2. Главный (юго-восточный) фасад. Общий вид

<p>Ставни окон 1-го этажа – двухстворчатые, филенчатые, трехчастные; (форма, размеры, пропорции, профиль сечения)</p>	<p>Состояние неудовлетворительное: сколы, трещины и щели в местах соединения</p>	<p>Сохранение, реставрация, Прил. № 2, фото №2</p>

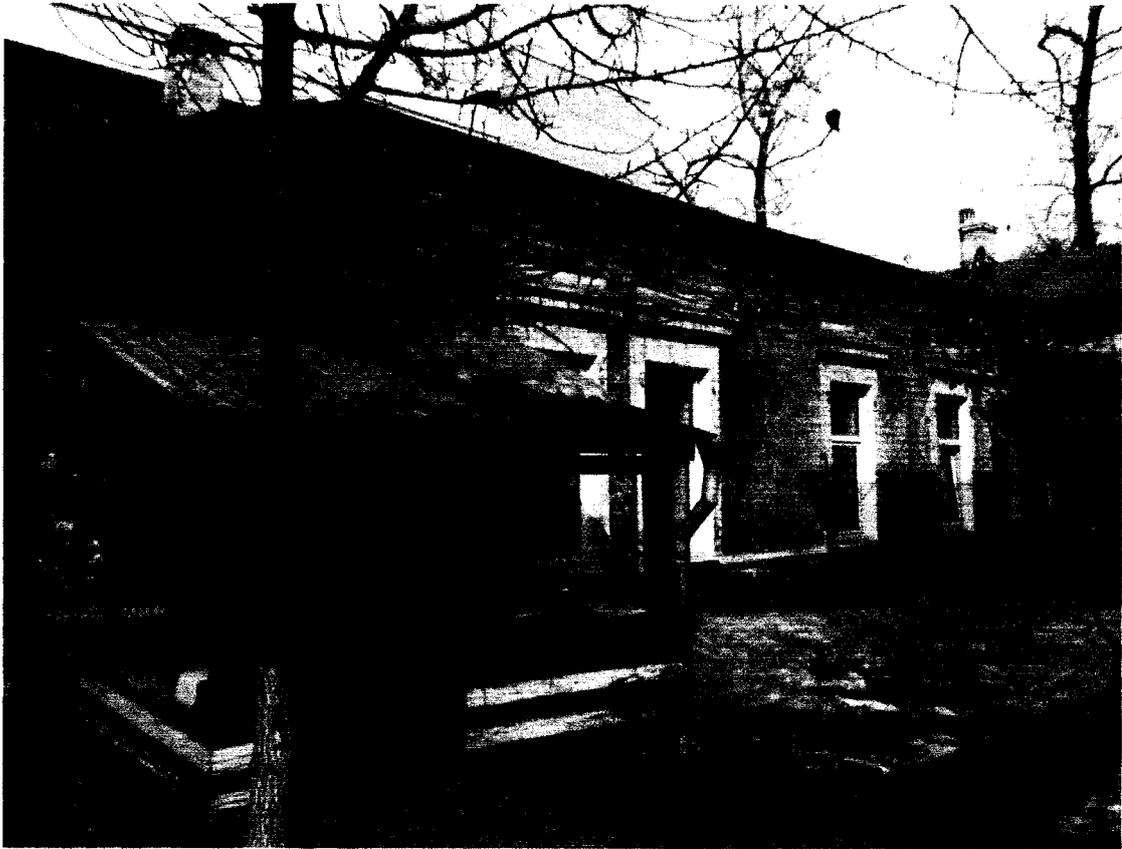
Фото 7. Дворовый жилой пристрой. Юго-восточный фасад

2 этаж			
	Стены 2-го этажа - бревенчатые, рублены из крупных бревен, перевязка венцов выполнена в прямую лапу; (размеры, профиль сечения)	Состояние неудовлетворительное: имеются следы гнилостной деструкции.	Сохранение, реставрация Прил. № 2, фото № 7,8
	Обшивка стен 2 -го этажа – стены обшиты горизонтально уложенной калеванной доской. Углы фланкированы гладкими лопатками. (размеры, профиль сечения, вынос, способ соединения)	Состояние неудовлетворительное: имеются следы гнилостной деструкции, частичные утраты, трещины и щели в местах соединения	Сохранение, реставрация Прил. № 2, фото № 7,8
	Карниз – подшивной, большого выноса; (форма, размеры, пропорции, профиль сечения, вынос).	Состояние неудовлетворительное: имеются следы гнилостной деструкции, частичные утраты, трещины и щели в местах соединения	Воссоздание, сохранение Прил. № 2, фото № 7,8

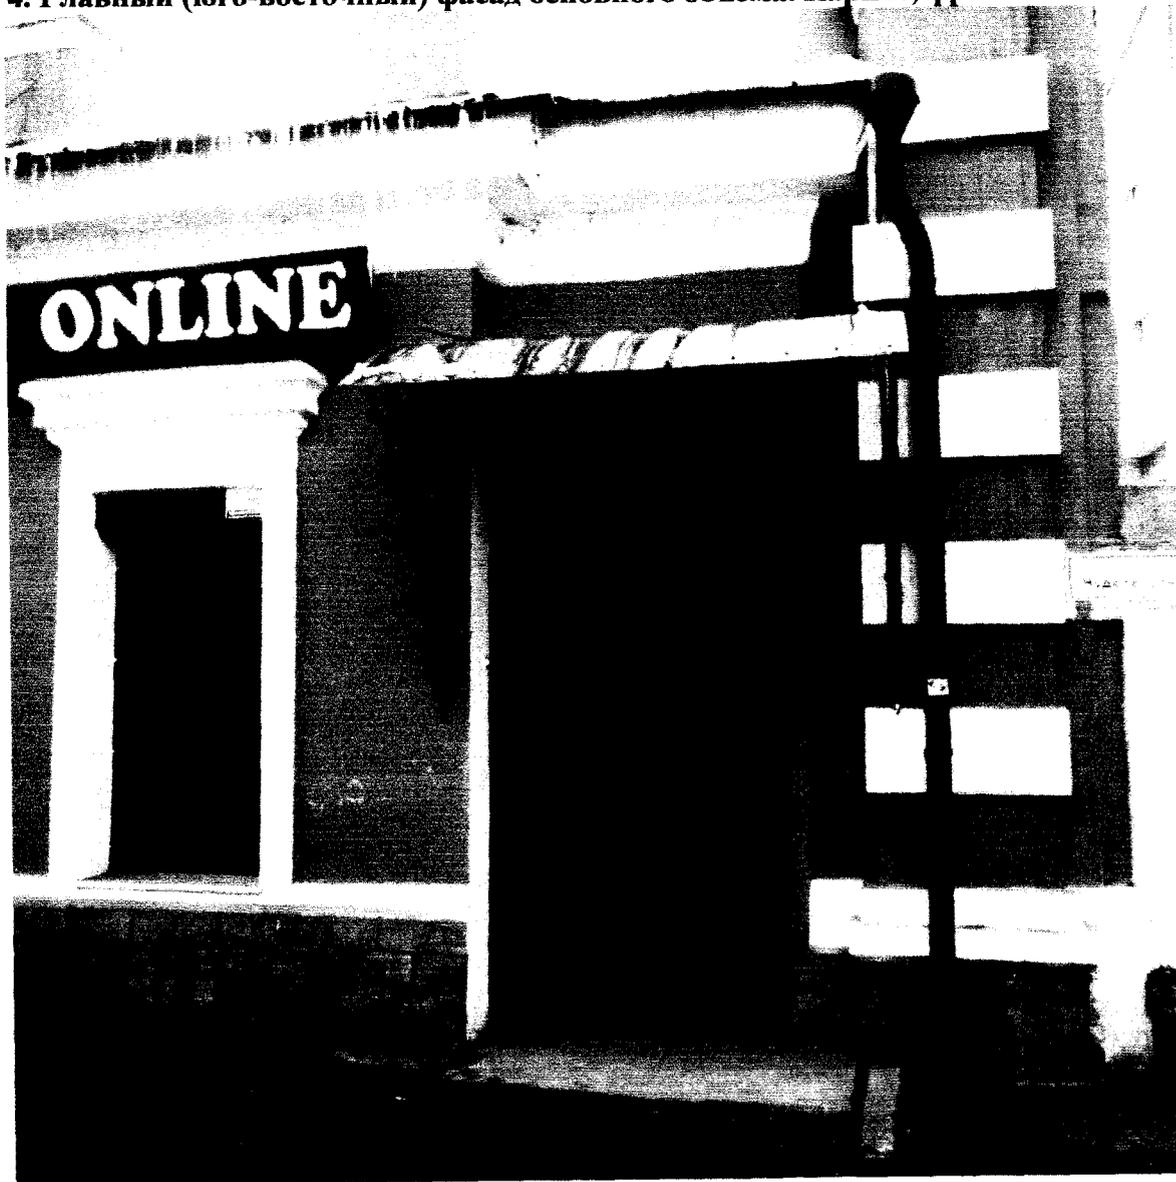
Фото 5. Главный (юго-восточный) фасад основного объема. Парадный вход

Местоположение	Предмет охраны	Техническое состояние	Примечание, схемы, № фото
	Козырек над парадным входом – на металлических кронштейнах (форма, размеры, пропорции, месторасположение, рисунок)	Требуются дополнительные исследования	Воссоздание, сохранение Прил. № 2, фото № 5
	В уровне кровли - парапетные тумбы прямоугольного сечения, декорированные профилированными поясками. (форма, размеры, пропорции, месторасположение, рисунок)	Состояние удовлетворительное.	Сохранение, Прил. № 2, фото №1,2
Дворовый (юго-западный) фасад основного объема	Композиция одноосного фасада, с примыкающими с юго-восточной стороны - одноэтажным кирпичным пристроем со служебным входом (застроенный проезд в усадьбу),с юго-западной стороны – жилым пристроем.		Сохранение, Прил. № 2, фото №6
	Стены – открытая кирпичная кладка, подоконное пространство выделено профилированным пояском; (размеры, профиль сечения)	Состояние неудовлетворительное лицевая поверхность кирпичей подвержена деструктивным процессам, известково-песчаный раствор выветривается, Отдельные кирпичи имеют следы механических повреждений.	Сохранение, реставрация Прил. № 2, фото №6

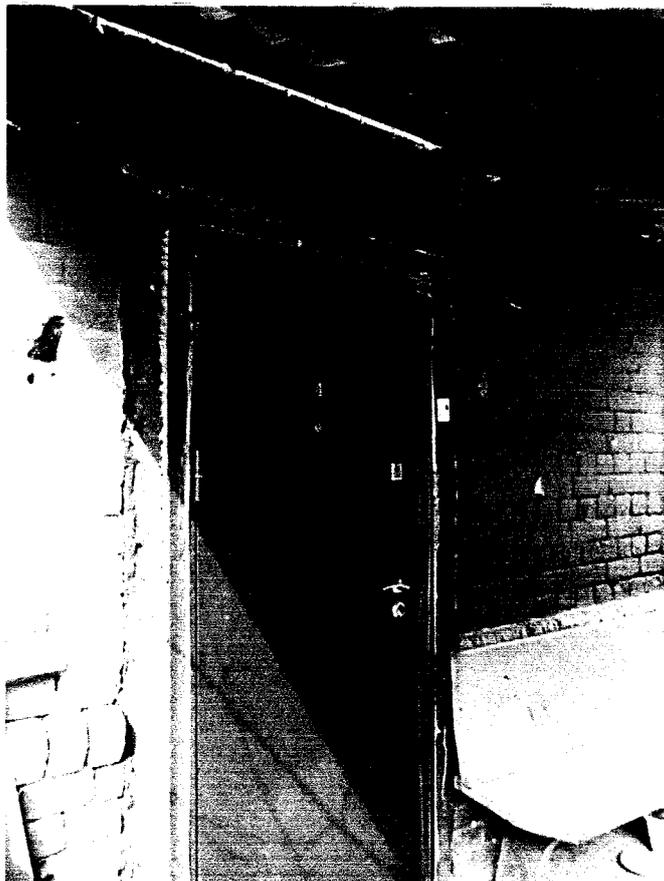
Фото 12. Входной пристрой. Дверной проем

Дверной проем – прямоугольный, с верхней перемычкой прямолинейного завершения; (форма, размеры, пропорции, месторасположение).	Состояние неудовлетворительное. лицевая поверхность кирпичей подвержена деструктивным процессам, многочисленные сколы, трещины.	Сохранение, реставрация. Прил. № 2, фото № 12,16
ИНТЕРЬЕРЫ			
Дворовый пристрой	Потолочные тяги, розетки - в помещениях (пом. № 5, 6 согласно тех. паспорта БТИ) (форма, размеры, пропорции).	нет доступа	Сохранение, Прил. № 2, фото №18
	Наличники дверных и оконных проемов – деревянные, профилированные; (форма, размеры, пропорции, профиль сечения, вынос).	нет доступа	Сохранение, Прил. № 2, фото №19,20
	Двери – высокие деревянные, двустворчатые, филенчатые, с трехчастным членением; (размеры, пропорции, профиль сечения).	нет доступа	Сохранение, Прил. № 2, фото №19

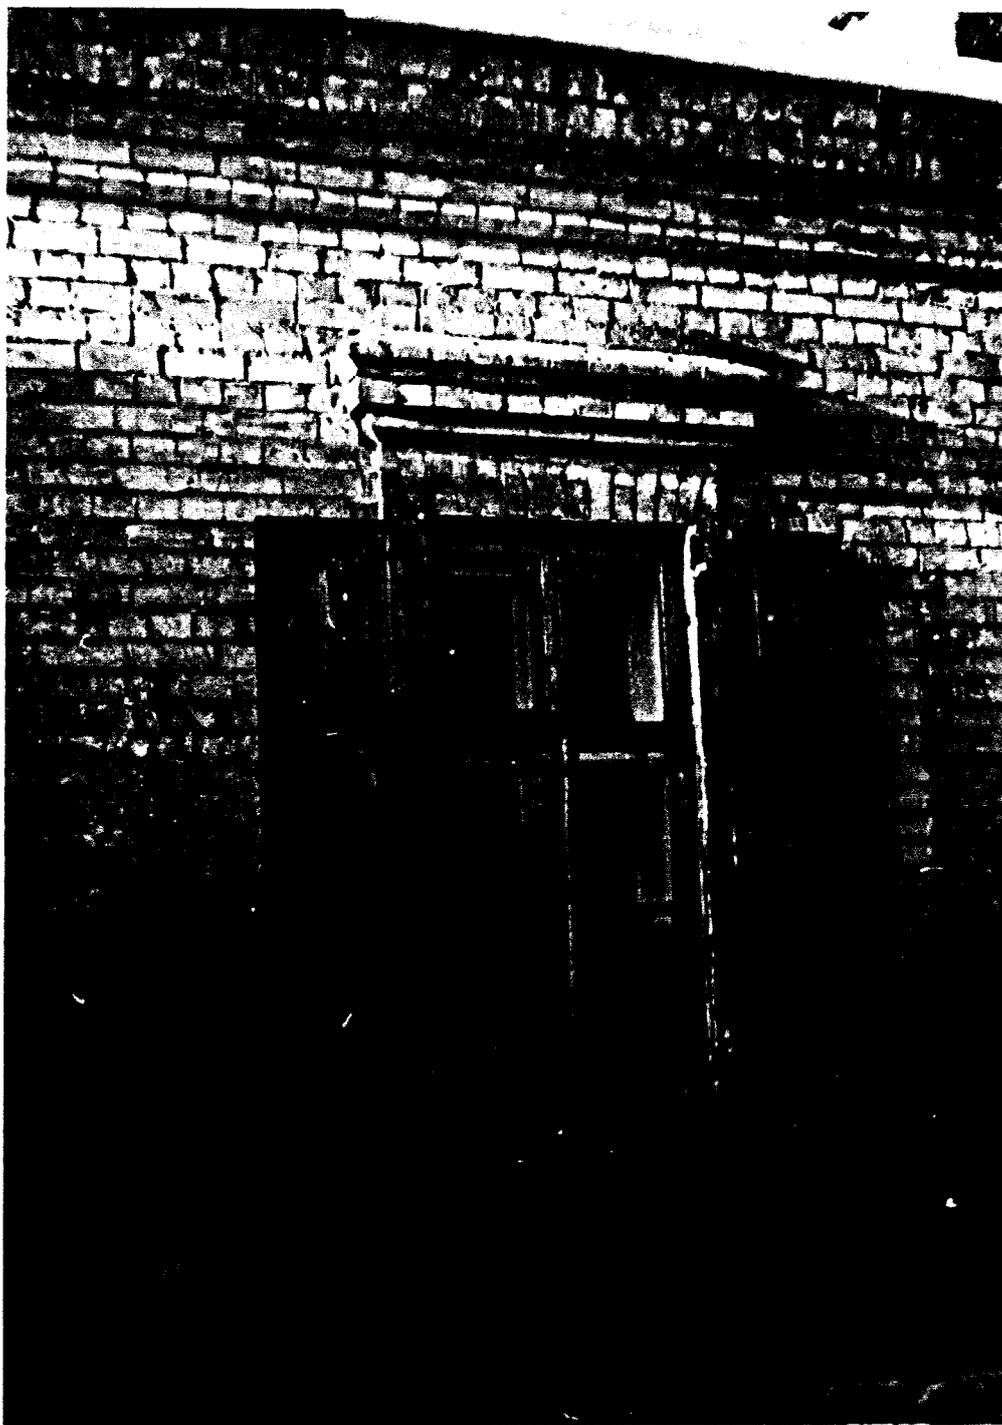
Фото 17. Дворовый жилой пристрой. Оконный проем

Рисунок расстекловки окон - 6-частная, с неподвижной верхней фрамугой.	Оконные 6-частные заполнения заменены.	Воссоздание, сохранение Прил. № 2, фото №17	
Наличники окон – рамочные, с прямыми профилированными сандриками; (форма, размеры, пропорции, профиль сечения, вынос).	Состояние удовлетворительное.	Сохранение, Прил. № 2, фото № 1, 2	
Ставни окон – двухстворчатые, филенчатые, двухчастные. (форма, размеры, пропорции, профиль сечения)	Полностью утрачены (фото № 7). Требуются дополнительные исследования	Воссоздание, сохранение Прил. № 2, фото №14	
Дверной проем – прямоугольный, с веерной перемычкой прямолинейного завершения; (форма, размеры, пропорции, месторасположение).	Состояние удовлетворительное.	Сохранение, Прил. № 2, фото № 5	
Наличник дверного проема - рамочный; (форма, размеры, пропорции, профиль сечения, вынос).	Требуются дополнительные исследования	Сохранение, Прил. № 2, фото №5

Рисунок расстекловки окон - 6-частная, с неподвижной верхней фрамугой.	Оконные 6-частные заполнения заменены.	Сохранение, реставрация. Прил. № 2, фото №17
	Наличники окон – рамочные, с прямыми профилированными сандриками; (форма, размеры, пропорции, профиль сечения, вынос).	Состояние неудовлетворительное. лицевая поверхность кирпичей подвержена деструктивным процессам, многочисленные сколы, трещины	Сохранение, реставрация. Прил. № 2, фото № 9, 11
	Ставни окон — двухстворчатые, филенчатые, двухчастные. (форма, размеры, пропорции, профиль сечения)	Полностью утрачены	Сохранение с воссозданием. Прил. № 2, фото № 14
