**Об утверждении предмета охраны объекта культурного наследия
(памятника истории и культуры) регионального значения «Дом доходный»,
памятник, конец XIX – начало XX вв., расположенного по адресу:
Республика Башкортостан, г. Уфа, ул. Ленина, 66**

**Предмет охраны объекта культурного наследия регионального значения
(памятника истории и культуры) «Дом доходный», памятник,
конец XIX – начало XX вв., расположенного по адресу: Республика
Башкортостан, г. Уфа, ул. Ленина, 66**

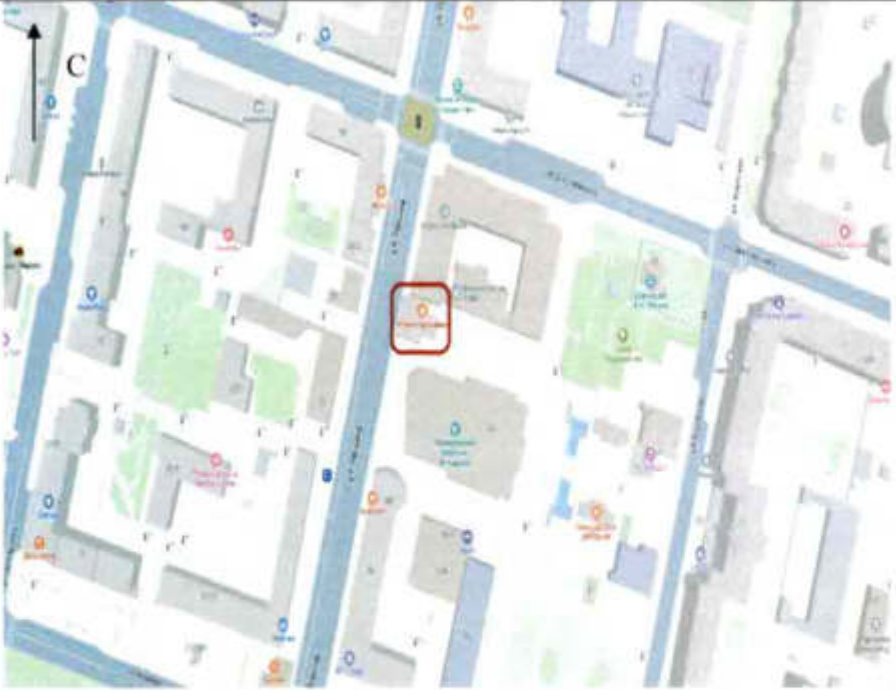
№ п/п	Описание предмета охраны	Изображение
1.	Месторасположение Объекта – здания, расположенного по адресу: Республика Башкортостан, г. Уфа, ул. Ленина, 66.

1. Месторасположение Объекта – здания, расположенного по адресу: Республика Башкортостан, г. Уфа, ул. Ленина, 66.

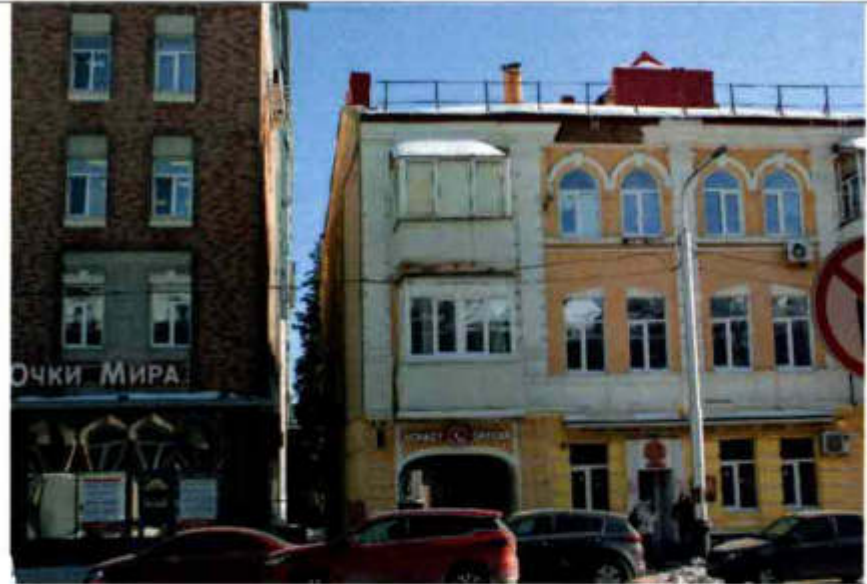
№ п/п	Описание предмета охраны	Изображение
3.	<p>Композиционное решение и декоративное убранство северо-западного фасада Объекта (первый объем):</p> <p>рустованная плоскость первого этажа фасада;</p> <p>широкий лучковый сквозной проезд первой (левой) части фасада, оформленный лучковыми сводами;</p> <p>многоступенчатые прямоугольные ниши, расположенные под оконными проемами первого этажа;</p> <p>трехчастные обрамления с трапециевидными замковыми камнями в центре проемов первого этажа;</p> <p>междуэтажный пояс первого и второго этажей фасада, украшенный прямоугольными нишами различной конфигурации, тягами с гуськом;</p> <p>рустованные пилястры первой (левой) части фасада, украшенные объемными накладными удлиненными геометрическими фигурами, тягами с полочками, капителями «дорического ордера» с тягами с полочками;</p> <p>правая боковая рустованная пилястра второй (правой) части фасада, украшенная объемной накладной удлиненной геометрической фигурой, тягами с полочками, капителями «дорического ордера» с тягами с полочками;</p> <p>рустованные пилястры второй (правой) части фасада, расположенными на уровне второго и третьего этажей, украшенными объемными накладными удлиненными геометрическими</p>	  <p>The photograph shows a three-story building facade with a mix of yellow and light blue colors. The ground floor features a prominent arched entrance on the left. The upper floors have windows with decorative arches and classical moldings. The building is situated on a city street with several cars parked in front.</p>

фигурами, тягами с полочками, капителями «дорического ордера» с тягами с полочками, тягами с гуськом различной конфигурации; геометрические ниши второго этажа второй (правой) части фасада; арочные оконные проемы третьего этажа второй (правой) части фасада, оформленные обрамлениями из полуколонн, объединенных между собой арочными сандриками с трапециевидными замковыми камнями в центре в аркатурный пояс; широкий обрамленный тягами с замковым камнем в центре полуциркульный проем третьего этажа первой (левой) части фасада; фриз, выделенный тягами с полочками; выступающий карниз из тяг с гуськом; прямой аттик второй (правой) части фасада.

3. Композиционное решение и декоративное убранство северо-западного фасада Объекта (первый объем): рустованная плоскость первого этажа фасада; широкий лучковый сквозной проезд первой (левой) части фасада, оформленный лучковыми сводами; многоступенчатые прямоугольные ниши, расположенные под оконными проемами первого этажа; трехчастные обрамления с трапециевидными замковыми камнями в центре проемов первого этажа; междуэтажный пояс первого и второго этажей фасада, украшенный прямоугольными нишами различной конфигурации, тягами с гуськом; рустованные пилястры первой (левой) части фасада, украшенные объемными накладными удлиненными геометрическими фигурами, тягами с полочками, капителями «дорического ордера» с тягами с полочками; правая боковая рустованная пилястра второй (правой) части фасада, украшенная объемной накладной удлиненной геометрической фигурой, тягами с полочками, капителями «дорического ордера» с тягами с полочками; рустованные пилястры второй (правой) части фасада, расположенными на уровне второго и третьего этажей, украшенными объемными накладными удлиненными геометрическими фигурами, тягами с полочками, капителями «дорического ордера» с тягами с полочками, тягами с гуськом различной конфигурации; геометрические ниши второго этажа второй (правой) части фасада; арочные оконные проемы третьего этажа второй (правой) части фасада, оформленные обрамлениями из полуколонн, объединенных между собой арочными сандриками с трапециевидными замковыми камнями; в центре в аркатурный пояс; широкий обрамленный тягами с замковым камнем в центре полуциркульный проем третьего

этажа первой (левой) части фасада; фриз, выделенный тягами с полочками; выступающий карниз из тяг с гуськом; прямой аттик второй (правой) части фасада.

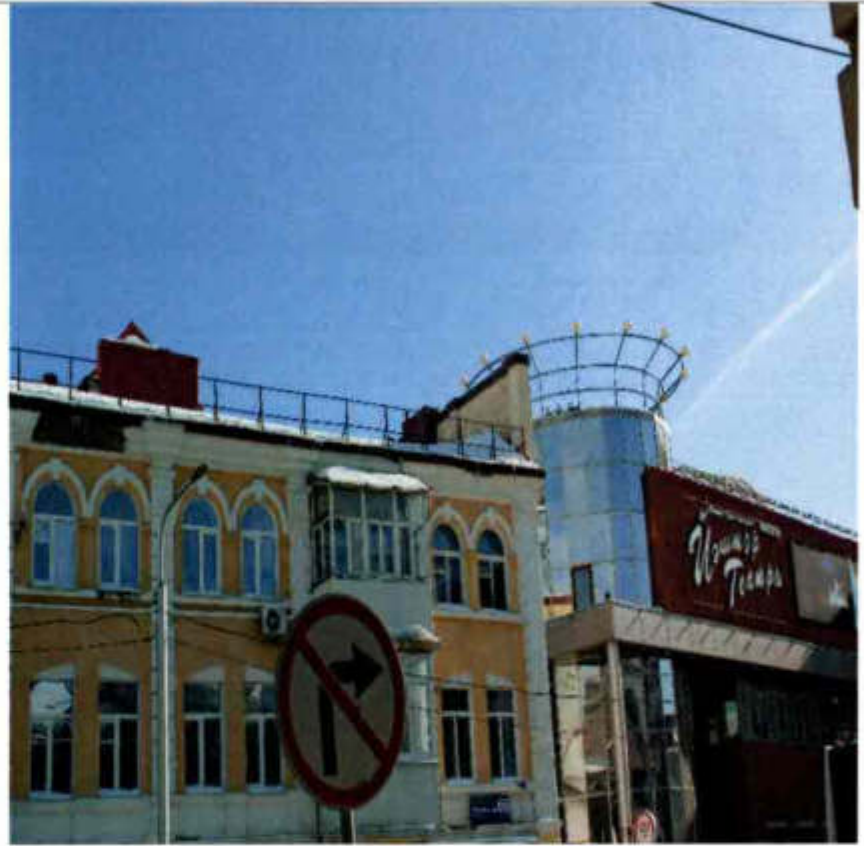
№ п/п	Описание предмета охраны	Изображение
4.	<p>Композиционное решение и декоративное убранство юго-восточного (дворового) фасада Объекта (первый объем):</p> <ul style="list-style-type: none">межэтажный пояс первого и второго этажей, выделенный тягами с двухчастными консолями;русты левой части фасада, расположенные на уровне второго и третьего этажей;шлемовидные обрамления со свесами второго и третьего этажей;подоконная тяга второго этажа;межэтажный пояс второго и третьего этажей, украшенный поребриками и тягой с каблучком;фриз, украшенный поясом из многоступенчатых консолей.

4. Композиционное решение и декоративное убранство юго-восточного (дворового) фасада Объекта (первый объем): межэтажный пояс первого и второго этажей, выделенный тягами с двухчастными консолями; русты левой части фасада, расположенные на уровне второго и третьего этажей; шлемовидные обрамления со свесами второго и третьего этажей; подоконная тяга второго этажа; межэтажный пояс второго и третьего этажей, украшенный поребриками и тягой с каблучком; фриз, украшенный поясом из многоступенчатых консолей.

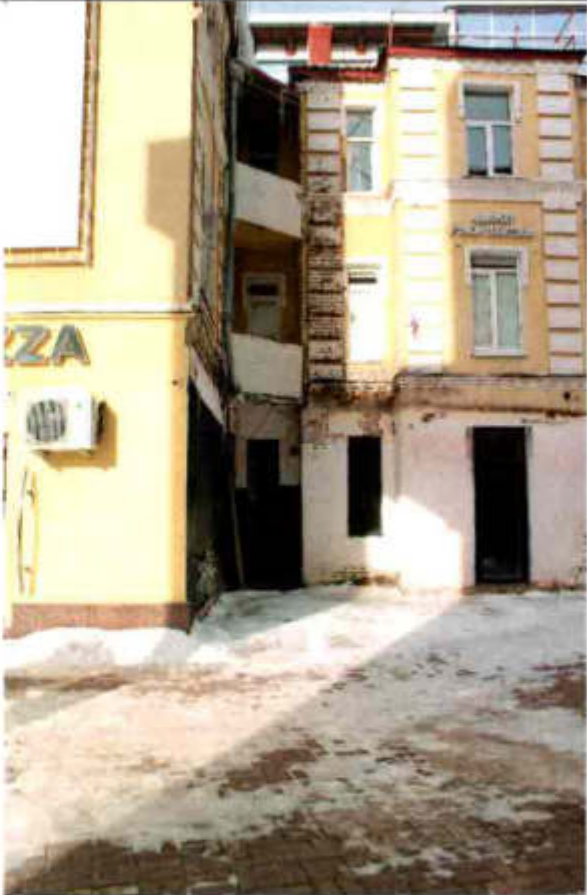
№ п/п	Описание предмета охраны	Изображение
5.	<p>Декоративное убранство юго-западного (торцевого, дворового) фасада Объекта (второй объем):</p> <p>шлемовидные обрамления со свесами оконных проемов второго и третьего этажей.</p>

5. Декоративное убранство юго-западного (торцевого, дворового) фасада Объекта (второй объем): шлемовидными обрамлениями со свесами оконных проемов второго и третьего этажей.

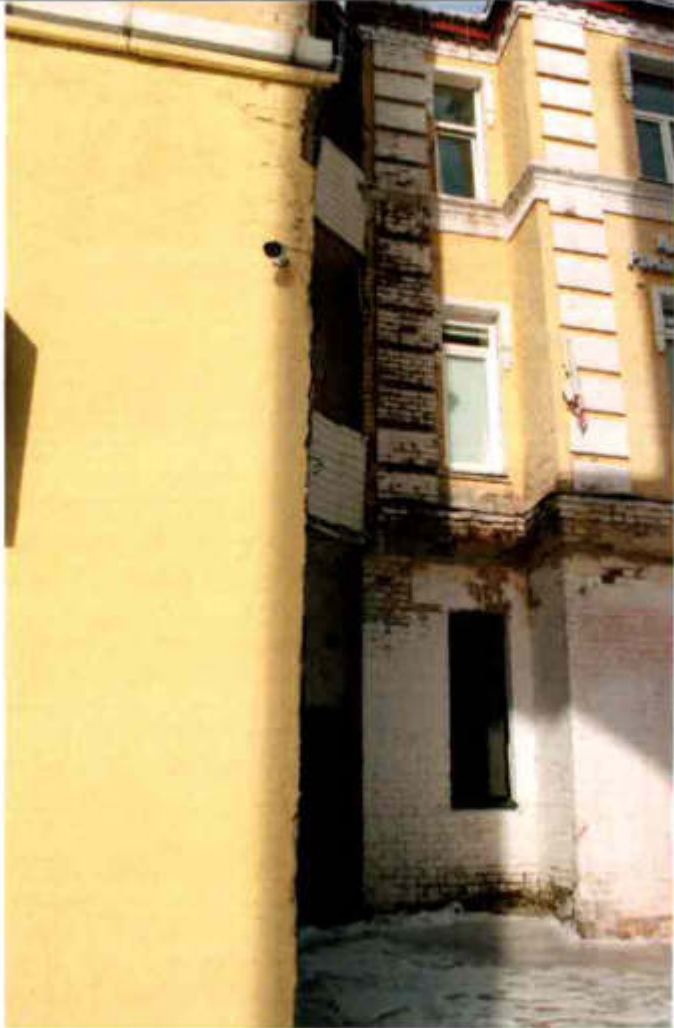
№ п/п	Описание предмета охраны	Изображение
6.	<p>Декоративное убранство юго-западного (торцевого) фасада Объекта (третий объем): межэтажный пояс первого и второго этажей, выделенный тягами с двухчастными консолями; русты второго и третьего этажей левой части фасада; шлемовидные обрамления со свесами оконных проемов второго и третьего этажей; подоконная тяга второго этажа; межэтажный пояс второго и третьего этажей, украшенный поребриками и тягой с каблучком; фриз, украшенный поясом из многоступенчатых консолей.</p>

A photograph showing a corner of a multi-story building. The left wall is a plain, light yellow color. The right wall is white with decorative architectural elements, including window frames with moldings and a dark window opening. The ground is paved.

6. Декоративное убранство юго-западного (торцевого) фасада Объекта (третий объем): межэтажный пояс первого и второго этажей, выделенный тягами с двухчастными консолями; русты второго и третьего этажей левой части фасада; шлемовидные обрамления со свесами оконных проемов второго и третьего этажей; подоконная тяга второго этажа; межэтажный пояс второго и третьего этажей, украшенный поребриками и тягой с каблучком; фриз, украшенный поясом из многоступенчатых консолей.

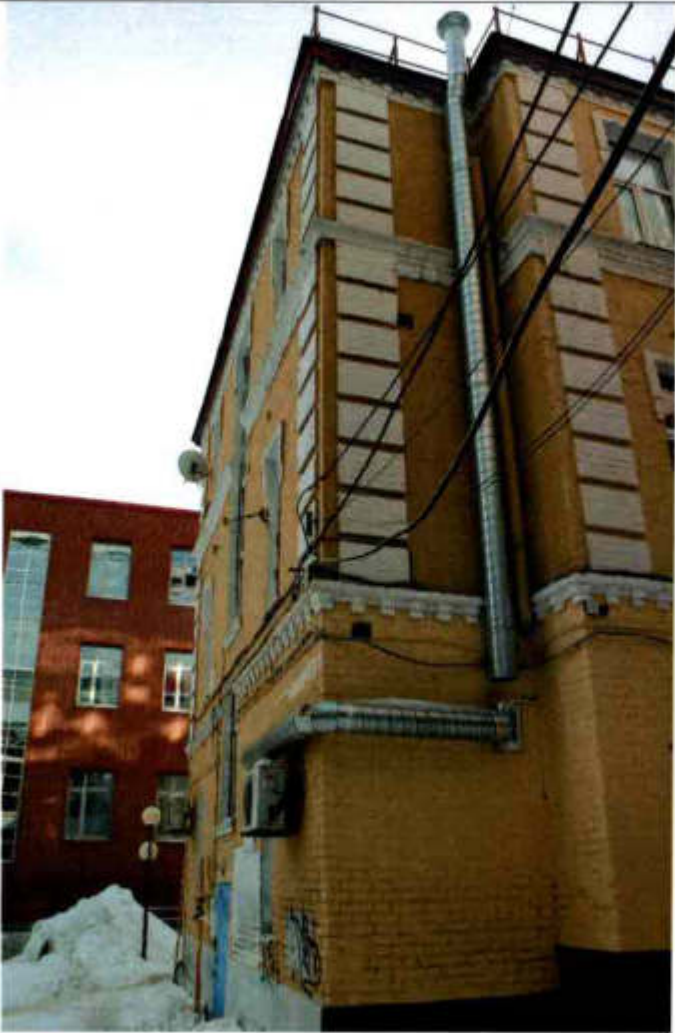
№ п/п	Описание предмета охраны	Изображение
12.	<p>Декоративное убранство северо-восточного (торцевого) фасада Объекта (третий объем):</p> <p>русты левой части второго и третьего этажей фасада;</p> <p>межэтажный пояс, расположенный между уровнями первого и второго этажей фасада и выделенный тягами с двухчастными консолями;</p> <p>межэтажный пояс, расположенный между уровнями второго и третьего этажей и украшенный поясом из поребриков и тягой с каблучком;</p> <p>фриз, украшенный поясом из многоступенчатых консолей.</p>

A photograph of a multi-story brick building facade. The building is constructed of light-colored bricks with decorative elements. On the left side, there are rusticated windows on the second and third floors. A prominent vertical metal pipe runs down the side of the building. The facade features ornate moldings and decorative bands between floors. In the background, another building with a reddish facade is visible, and there is a pile of snow in the foreground.

12. Декоративное убранство северо-восточного (торцевого) фасада Объекта (третий объем): русты левой части второго и третьего этажей фасада; межэтажный пояс, расположенный между уровнями первого и второго этажей фасада и выделенный тягами с двухчастными консолями; межэтажный пояс, расположенный между уровнями второго и третьего этажей и украшенный поясом из поребриков и тягой с каблучком; фриз, украшенный поясом из многоступенчатых консолей.

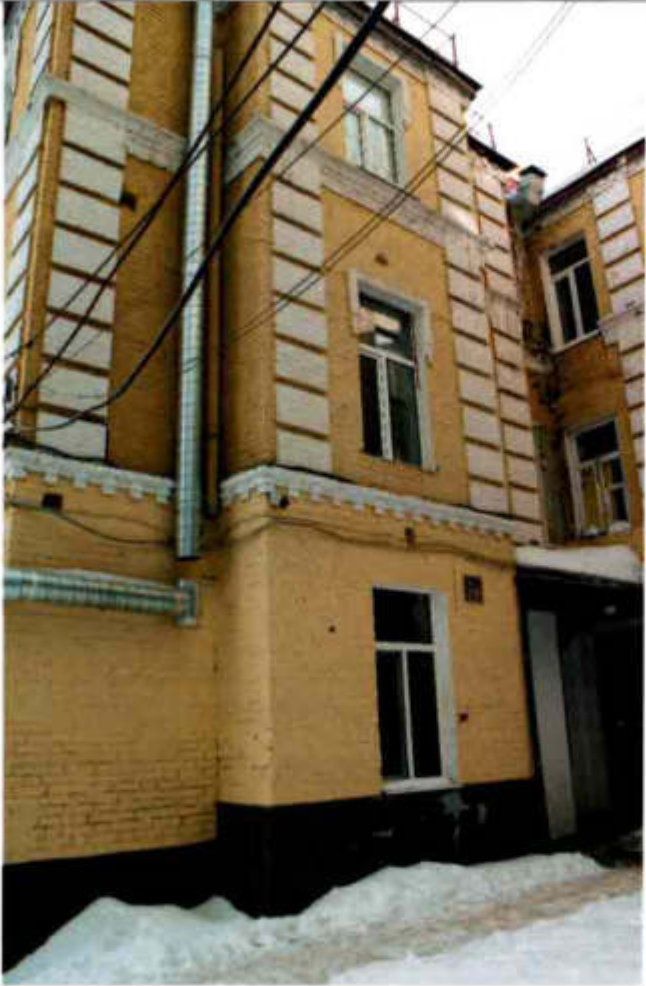
№ п/п	Описание предмета охраны	Изображение
14.	<p>Композиционное решение и декоративное убранство северо-восточного (торцевого) фасада Объекта (третий объем):</p> <ul style="list-style-type: none">ризалит;боковые русты второго и третьего этажей фасада;шлемовидные обрамления со свесами оконных проемов второго и третьего этажей;межэтажный пояс первого и второго этажей фасада, выделенный тягами с двухчастными консолями;межэтажный пояс второго и третьего этажей, украшенный поясом из поребриков и тягой с каблучком;боковые русты второго и третьего этажей фасада;фриз, украшенный поясом из многоступенчатых консолей.

14. Композиционное решение и декоративное убранство северо-восточного (торцевого) фасада Объекта (третий объем): ризалит; боковые русты второго и третьего этажей фасада; шлемовидные обрамления со свесами оконных проемов второго и третьего этажей; межэтажный пояс первого и второго этажей фасада, выделенный тягами с двухчастными консолями; межэтажный пояс второго и третьего этажей, украшенный поясом из поребриков и тягой с каблучком; боковые русты второго и третьего этажей фасада; фриз, украшенный поясом из многоступенчатых консолей.

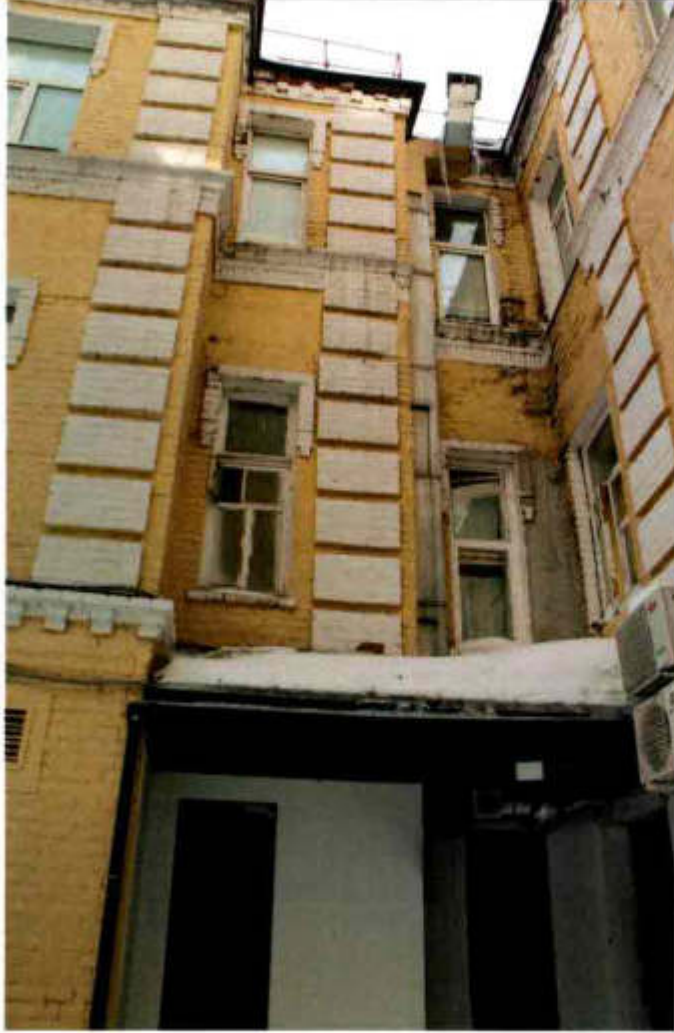
№ п/п	Описание предмета охраны	Изображение
16.	<p>Декоративное убранство северо-восточного (торцевого) фасада Объекта (третий объем):</p> <ul style="list-style-type: none">русты правой части второго и третьего этажей фасада;шлемовидные обрамления со свесами оконных проемов второго и третьего этажей;межэтажный пояс первого и второго этажей фасада, выделенный тягами с двухчастными консолями;межэтажный пояс второго и третьего этажей, украшенный поясом из поребриков и тягой с каблучком;фриз, украшенный поясом из многоступенчатых консолей.

A photograph showing a section of a multi-story building facade. The building is constructed of light-colored brick or stone. The facade features several windows with decorative elements. On the left, there is a window with a prominent rusticated frame. Above it, there is a decorative cornice or frieze. The building is situated in an urban environment, with other buildings visible in the background. The photograph is taken from a low angle, looking up at the building.

16. Декоративное убранство северо-восточного (торцевого) фасада Объекта (третий объем): русты правой части второго и третьего этажей фасада; шлемовидные

обрамления со свесами оконных проемов второго и третьего этажей; межэтажный пояс первого и второго этажей фасада, выделенный тягами с двухчастными консолями; межэтажный пояс второго и третьего этажей, украшенный поясом из поребриков и тягой с каблучком; фриз, украшенный поясом из многоступенчатых консолей.

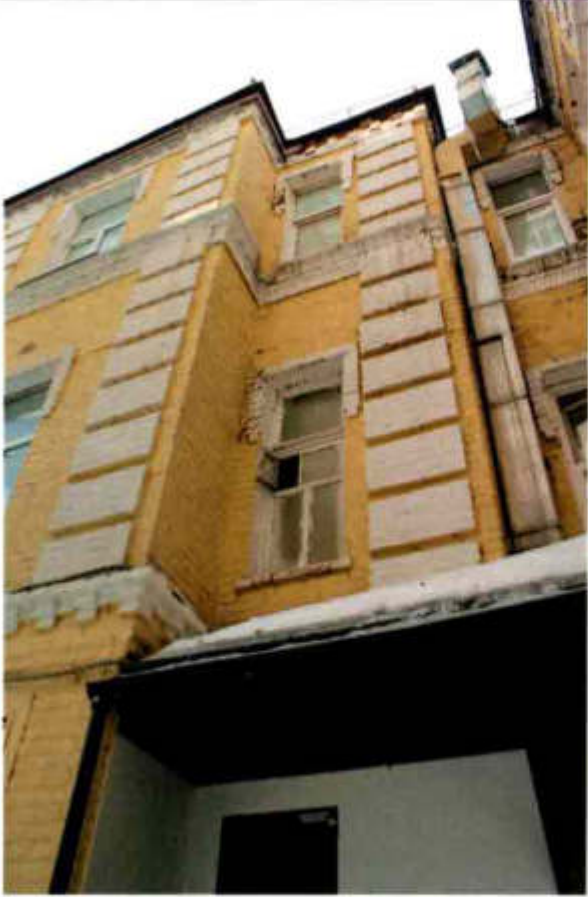
№ п/п	Описание предмета охраны	Изображение
17.	<p>Декоративное убранство северо-западного (торцевого) фасада Объекта (третий объем):</p> <ul style="list-style-type: none">межэтажный пояс, расположенный между уровнями первого и второго этажей фасада и выделенный тягами с двухчастными консолями;межэтажный пояс, расположенный между уровнями второго и третьего этажей и украшенный поясом из поребриков и тягой с каблучком;фриз, украшенный поясом из многоступенчатых консолей.

A photograph showing the north-west facade of a multi-story building. The facade is light-colored with decorative elements. There are several windows visible, some with decorative surrounds. The building appears to be made of brick or stone with a light-colored finish. The photograph is taken from a low angle, looking up at the building.

17. Декоративное убранство северо-западного (торцевого) фасада Объекта (третий объем): межэтажный пояс, расположенный между уровнями первого и второго этажей фасада и выделенный тягами с двухчастными консолями; межэтажный пояс, расположенный между уровнями второго и третьего этажей и украшенный поясом из поребриков и тягой с каблучком; фриз, украшенный поясом из многоступенчатых консолей.

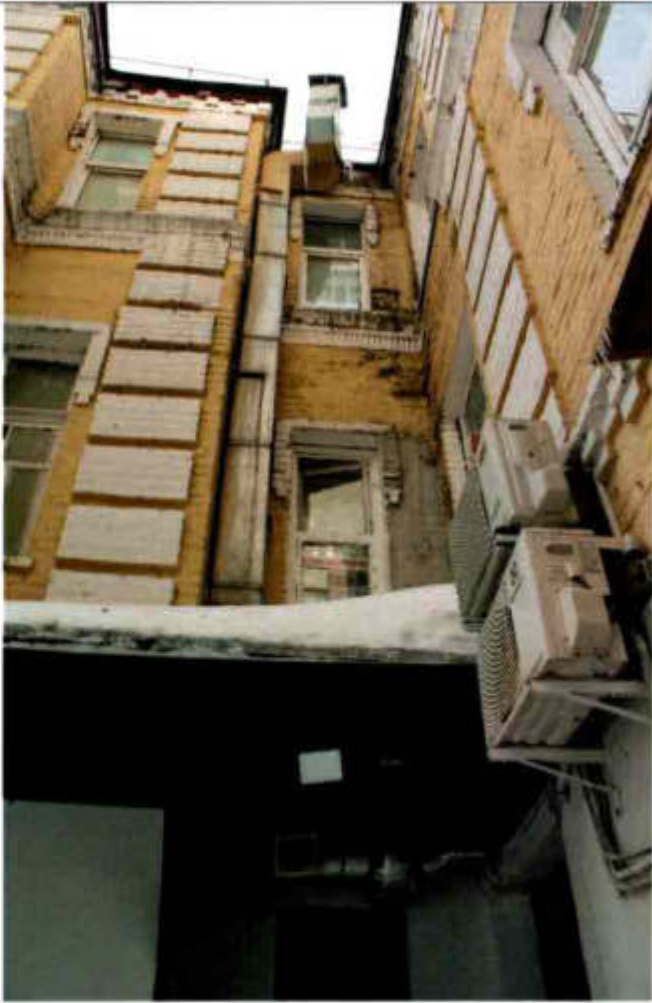
№ п/п	Описание предмета охраны	Изображение
18.	<p>Декоративное убранство северо-восточного (торцевого) фасада Объекта (второй объем):</p> <ul style="list-style-type: none">шлемовидные обрамления со свесами оконных проемов второго и третьего этажей;межэтажный пояс первого и второго этажей фасада, выделенный тягами с двухчастными консолями;межэтажный пояс второго и третьего этажей, украшенный поясом из поребриков и тягой с каблучком;фриз, украшенный поясом из многоступенчатых консолей.

18. Декоративное убранство северо-восточного (торцевого) фасада Объекта (второй объем): шлемовидные обрамления со свесами оконных проемов второго и третьего этажей; межэтажный пояс первого и второго этажей фасада, выделенный тягами с двухчастными консолями; межэтажный пояс второго и третьего этажей, украшенный поясом из поребриков и тягой с каблучком; фриз, украшенный поясом из многоступенчатых консолей.
