Об утверждении предмета охраны объекта культурного наследия регионального значения "Школа (Анатомический корпус ВГМИ)", расположенного по адресу: г. Волгоград, ул. Пугачевская, 3

Предмет охраны объекта культурного наследия регионального значения "Школа (Анатомический корпус ВГМИ)", расположенного по адресу: г. Волгоград, ул. Пугачевская, 3

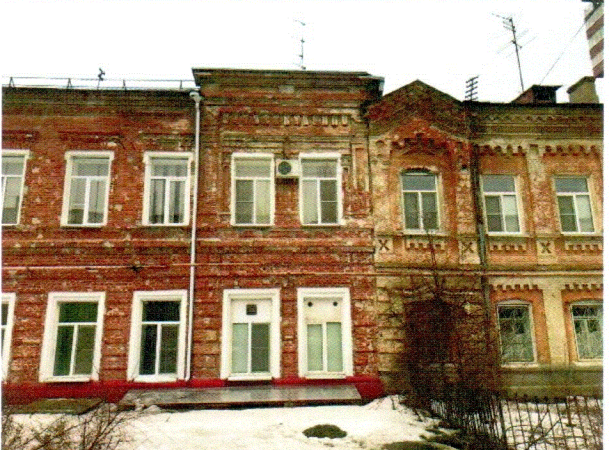
3	Материал стен и характер обработки фасадов	Стены – из глиняного кирпича; характер обработки стен – открытая кирпичная кладка

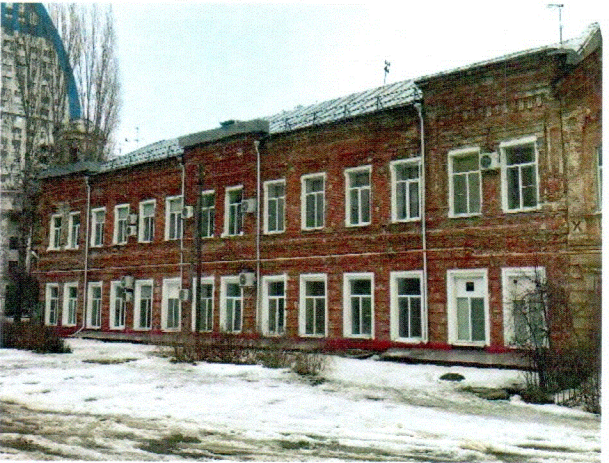
5	Композиция и декоративное убранство северо-западного фасада	Анатомический корпус ВГМИ. Композиция фасада: симметричный, с тремя ризалитами в две оси, двухчастное членение по вертикали межэтажным карнизом, осевое расположение проемов, форма, количество проемов

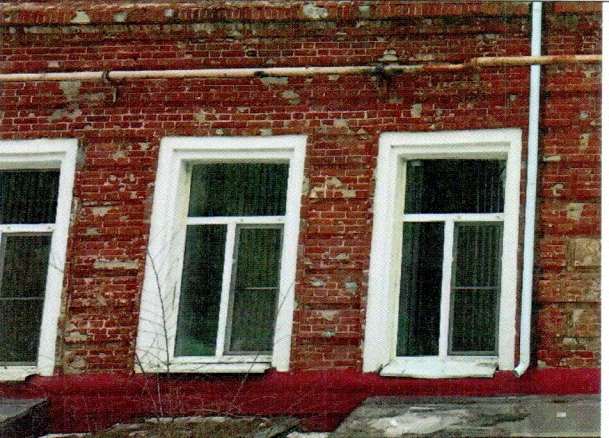
декоративное убранство фасада: цоколь с профильной бровкой, рустовка простенков 1-го этажа

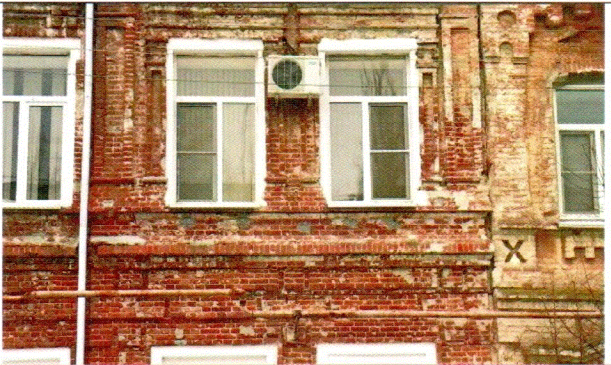
<p>многопрофильный межэтажный карниз</p>

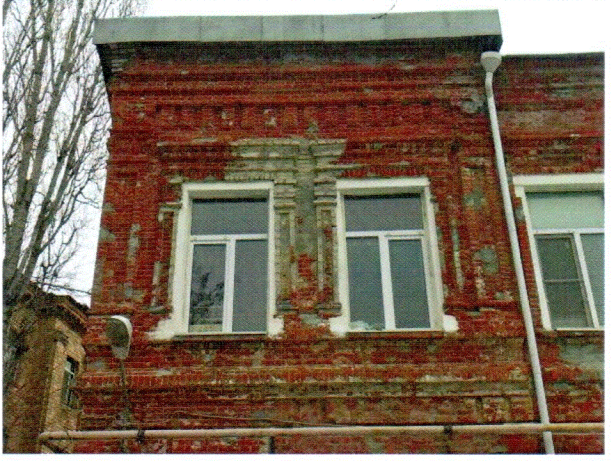
<p>декор ризалитов: стилизованные фланговые ионические пилястры с филенками, стилизованные ионические пилястры, обрамляющие окна 2-го этажа ризалитов, прямые сандрики над окнами 2-го этажа, зубцы, аттик с лежащими филенками</p>

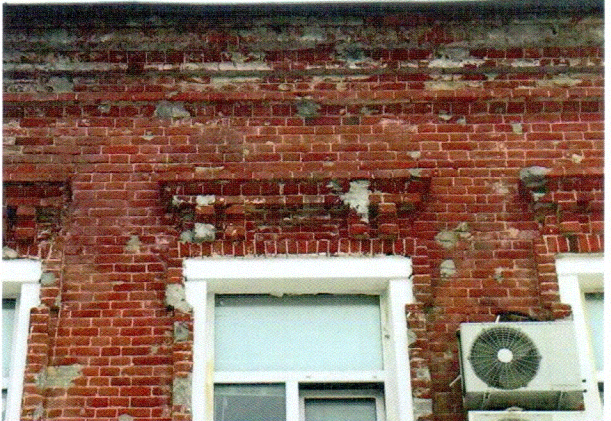
<p>декор окон 2-го этажа: обрамления с "ушками", прямые сандрики со спаренными камями; многопрофильный венчающий карниз</p>

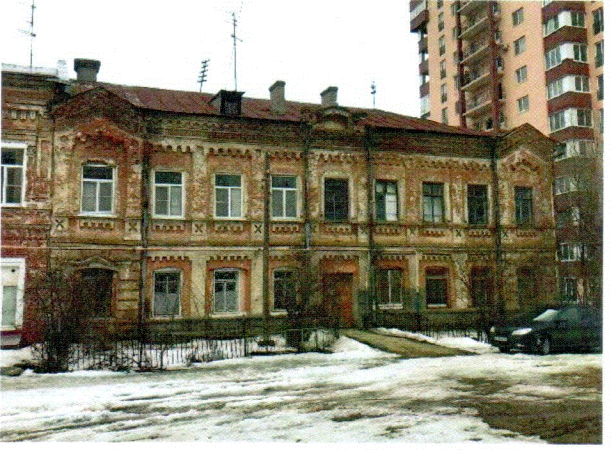
<p>Жилой дом. Композиция фасада: фасад симметричный, с тремя ризалитами в одну ось, двухчастное членение по вертикали межэтажным карнизом, членения по горизонтали лопатками в каждом простенке проемов, осевое расположение проемов, форма, количество проемов</p>

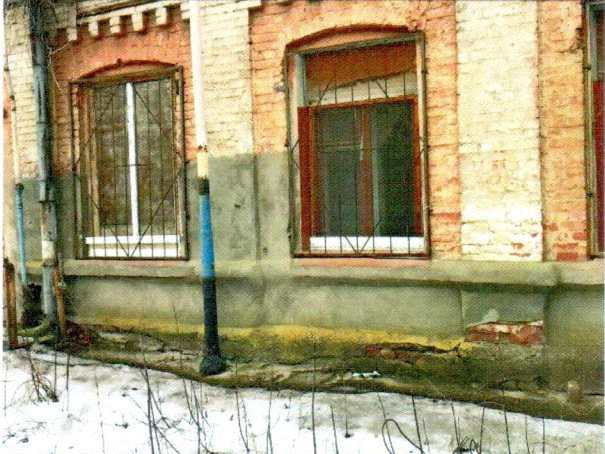
<p>декоративное убранство фасада: цоколь с профильной бровкой</p>

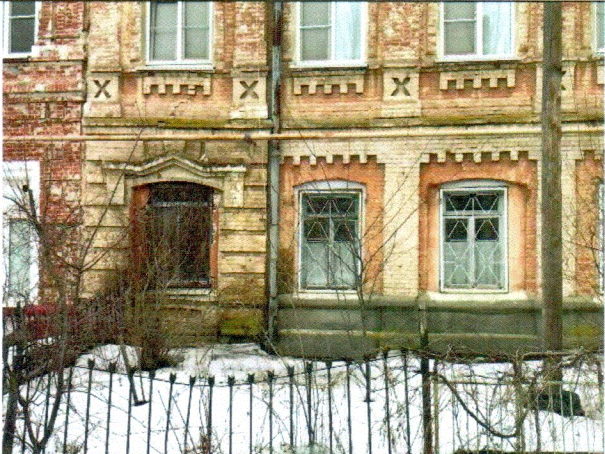
<p>декор проемов 1-го этажа фланговых ризалитов: рустовка, треугольные сандрики с "ушками", веерный руст над проемами; декор проемов 1-го этажа: лопатки, межэтажный пояс с зубцами</p>

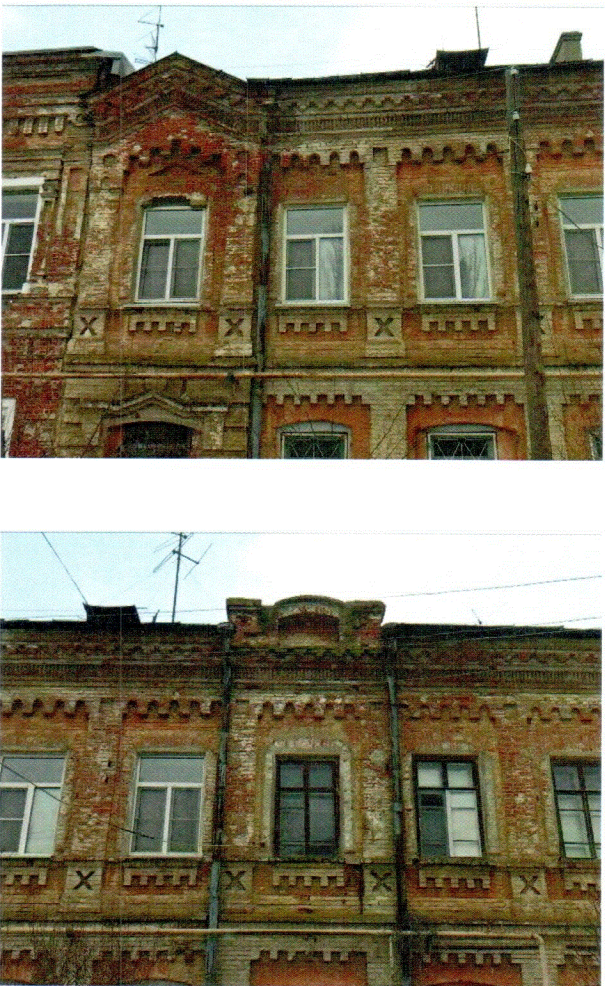
<p>декор проемов 2-го этажа фланговых ризалитов: фланговые лопатки с Андреевскими крестами в основаниях и круглыми нишами в завершениях, подоконные полочки с зубцами, профильные обрамления проемов, треугольные ниши над проемами, фронтоны с зубцами, поребриком, городками;</p> <p>декор проемов 2-го этажа: лопатки с Андреевскими крестами в основаниях и квадратными нишами в завершениях, подоконные полочки</p>

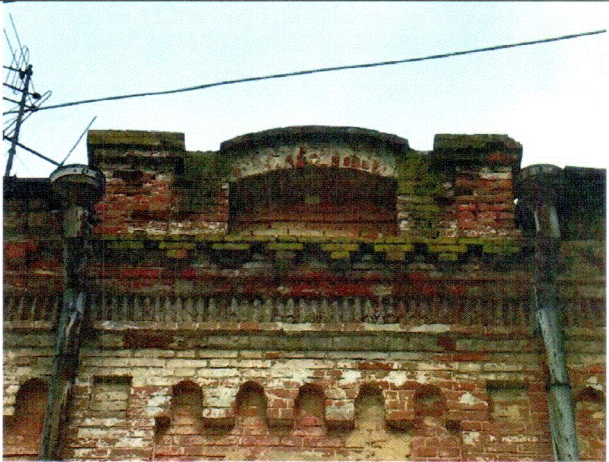
с зубцами, профильные обрамления проемов, аркатурный пояс	
		многопрофильный венчающий карниз с поребриком, городчатым поясом; арочный лучковый аттик над центральным ризалитом

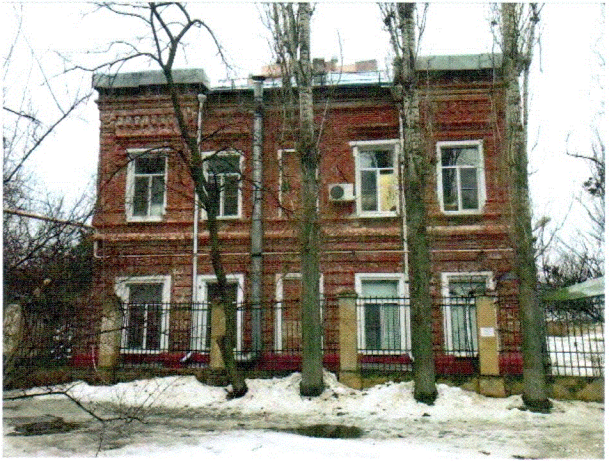
6	Композиция и декоративное убранство северо-восточного фасада	Анатомический корпус ВГМИ.  Композиция фасада: фасад симметричный, с двумя фланговыми ризалитами в одну ось, двухчастное членение по вертикали межэтажным карнизом, осевое расположение проемов, форма, количество проемов

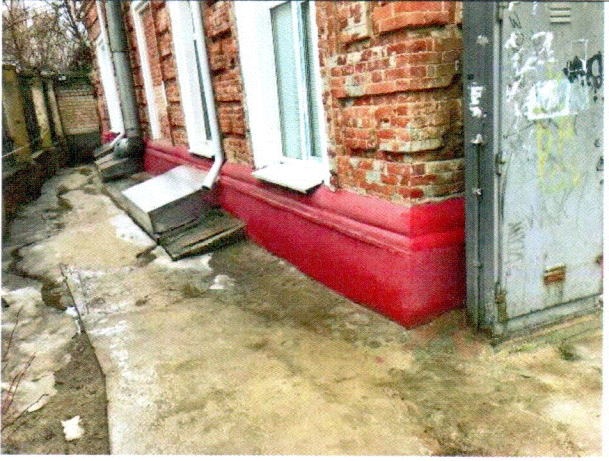
декоративное убранство фасада: цоколь с профильной бровкой, рустовка простенков 1-го этажа

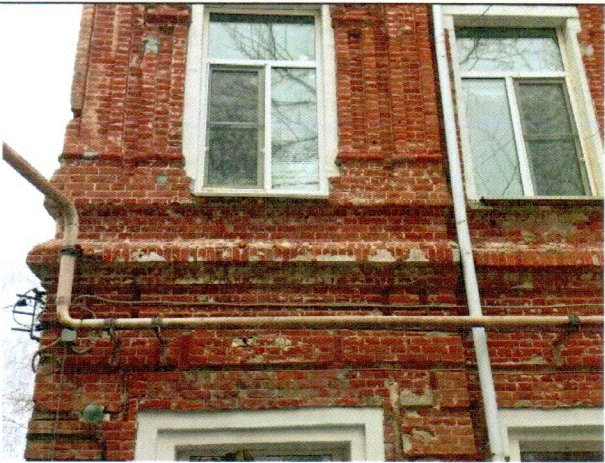
<p>многопрофильный межэтажный карниз</p>

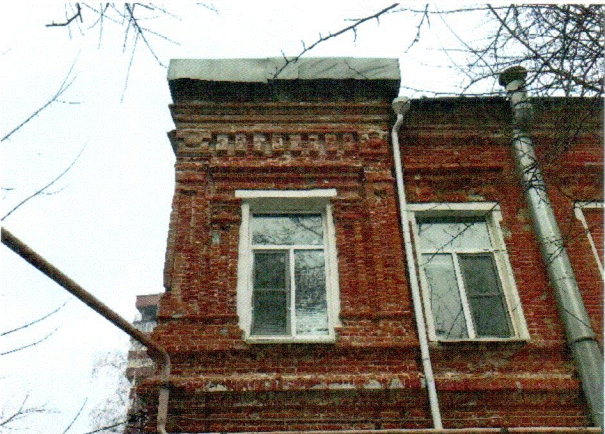
<p>декор фланговых ризалитов: стилизованные фланговые ионические пилястры с филенками, стилизованные ионические пилястры, обрамляющие окна 2-го этажа ризалитов, прямые сандрики над окнами 2-го этажа, зубцы, аттик с лежащими филенками;</p> <p>декор окон 2-го этажа: обрамления с «ушками», прямые сандрики со спаренными камнями;</p> <p>многопрофильный венчающий карниз</p>

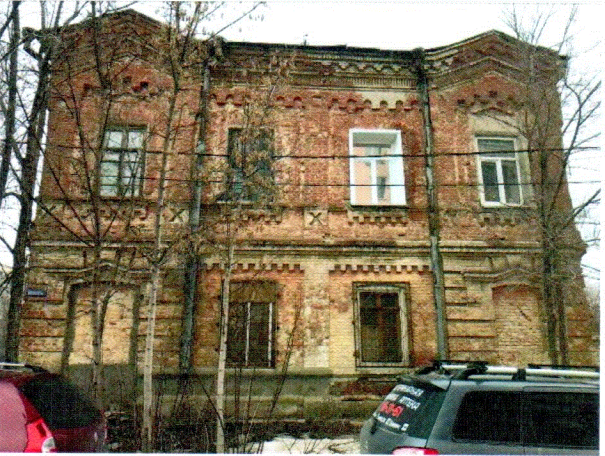
7	<p>Композиция и декоративное убранство юго-западного фасада</p>	<p>Жилой дом. Композиция фасада: фасад симметричный, с двумя фланговыми ризалитами в одну ось, двухчастное членение по вертикали межэтажным карнизом, членения по горизонтали лопатками в простенке проемов,</p>

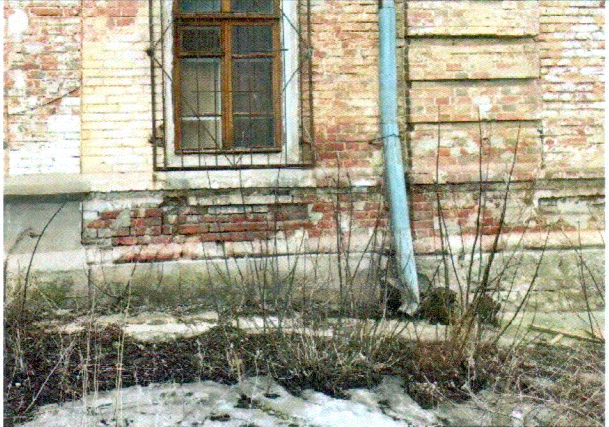
осевое расположение проемов	
		декоративное убранство фасада: цоколь с профильной бровкой

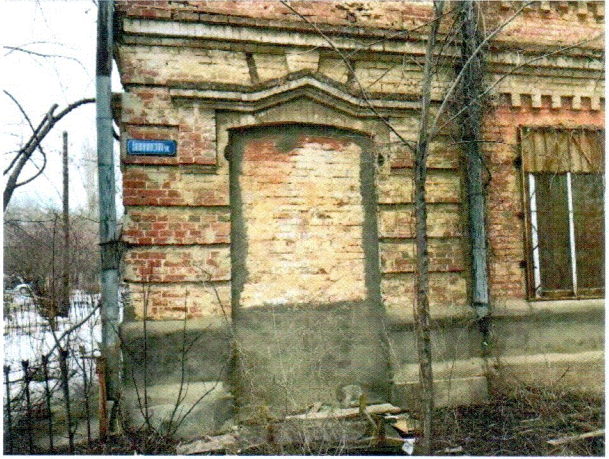
декор проемов 1-го этажа фланговых ризалитов: рустовка, треугольные сандрики с «ушками», веерный руст над проемами; на момент утверждения предмета охраны проемы 1-го этажа фланговых ризалитов заложены

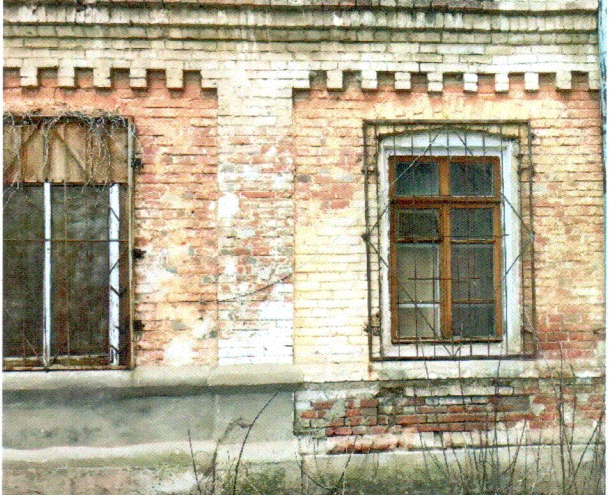
декор проемов 1-го этажа: лопатки, межэтажный пояс с зубцами

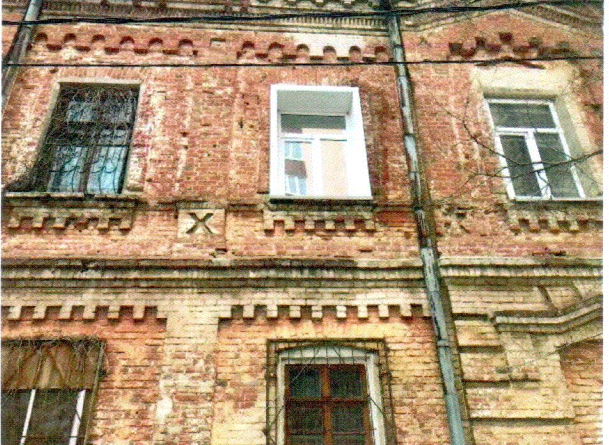
декор проемов 2-го этажа фланговых ризалитов: фланговые лопатки с Андреевскими крестами в основаниях и круглыми нишами в завершениях, подоконные полочки с зубцами, профильные обрамления проемов, треугольные

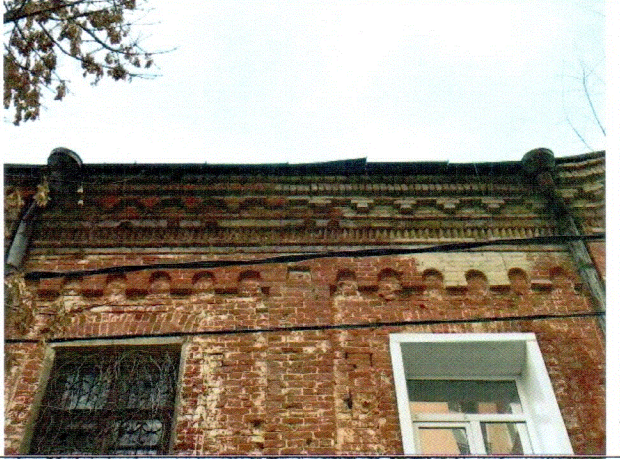
ниши над проемами, фронтоны с зубцами, поребриком, городками	
		многопрофильный венчающий карниз с поребриком, городчатым поясом

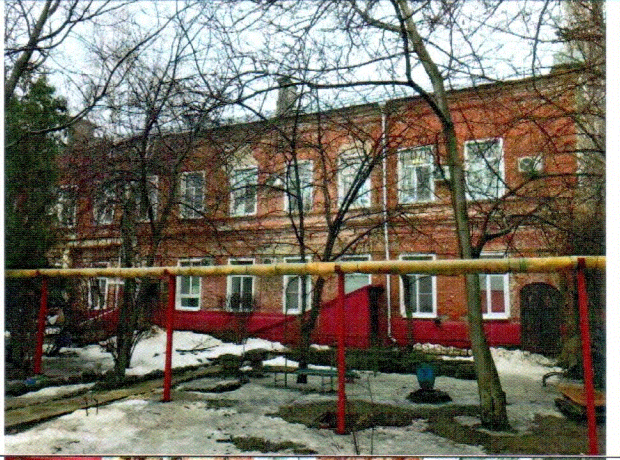
8	Композиция и декоративное убранство дворового фасада	Анатомический корпус ВГМИ. Композиция фасада: двухчастное членение по вертикали межэтажным карнизом, осевое расположение проемов, форма, количество проемов

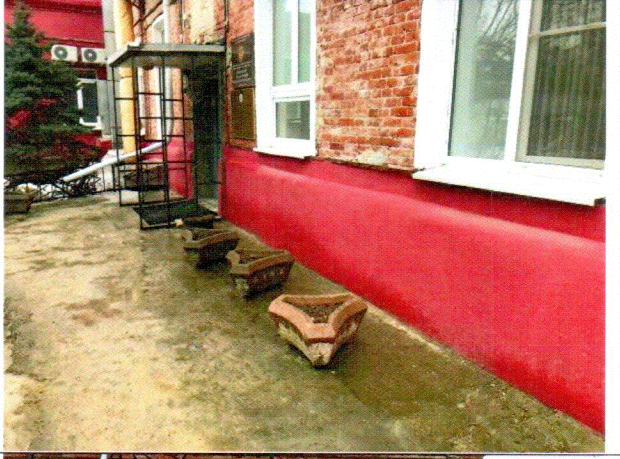
декоративное убранство фасада: цоколь с профильной бровкой

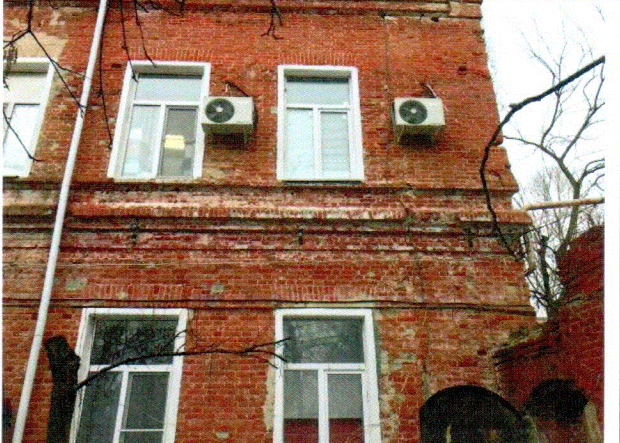
многопрофильный межэтажный карниз

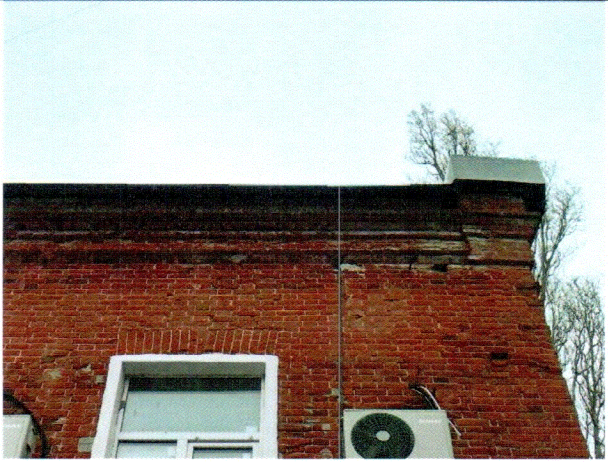
<p>многопрофильный венчающий карниз</p>

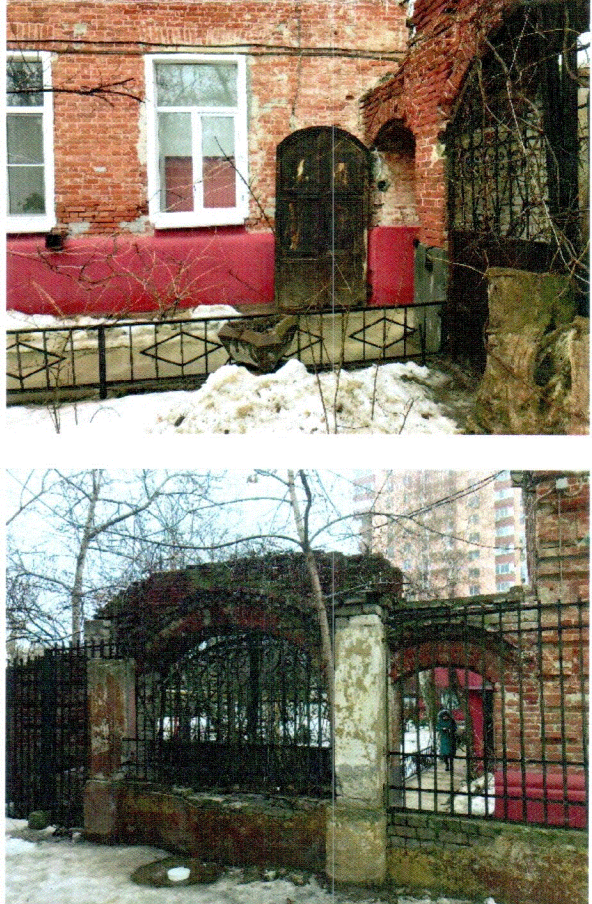
<p>фрагмент кирпичного ограждения участка, арочные въездные ворота, металлическая кованая решетка ворот, арочная калитка, металлическая дверь калитки</p>

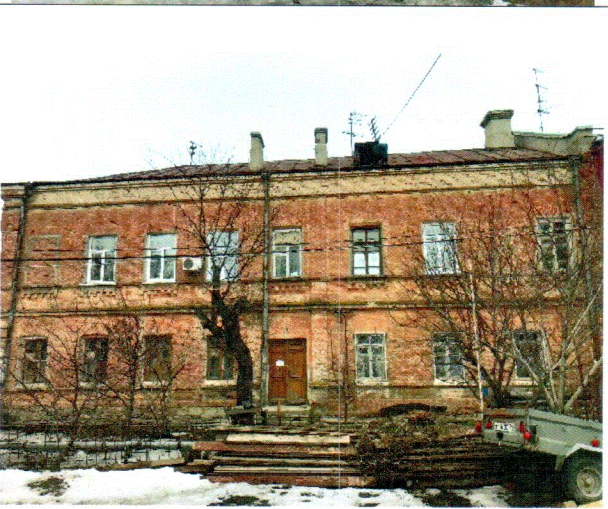
<p>Жилой дом. Композиция фасада: фасад симметричный, двухчастное членение по вертикали межэтажным карнизом, членения по горизонтали лопатками на флангах центральной оси проемов, осевое расположение проемов, форма,</p>

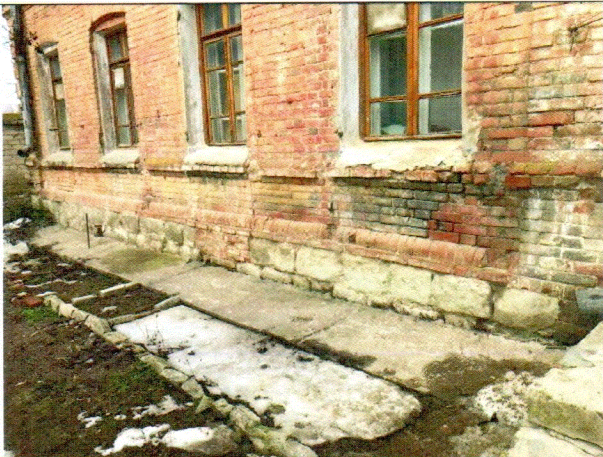
количество проемов; заложен крайний слева оконный проем 2-го этажа	
		декоративное убранство фасада: цоколь с профильной бровкой, подоконная бровка окон 1-го этажа

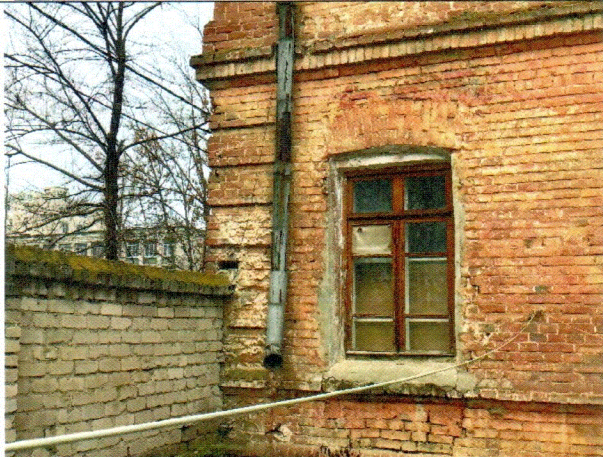
рустованная лопатка на 1-м этаже на левом фланге фасада, межэтажный карниз

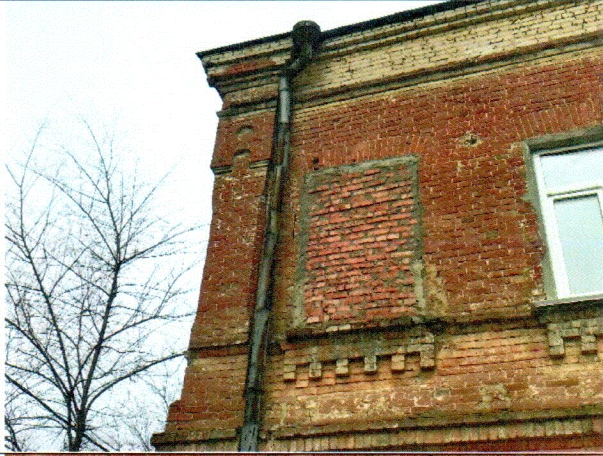
лопатка на 2-м этаже на левом фланге фасада

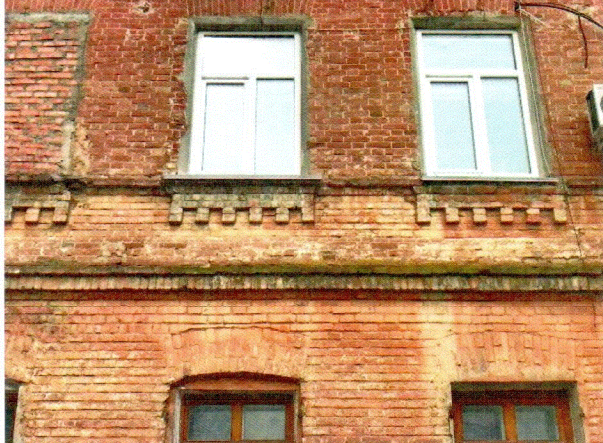
подоконная бровка, окон 2-го этажа, подоконные полочки с зубцами окон 2-го этажа
