Об утверждении предмета охраны объекта культурного наследия регионального значения

**«Ансамбль, XIX в.: Духовное училище», 1884 г.,
(Костромская область, г. Макарьев, ул. Ветлужская, 34)**

ПРЕДМЕТ ОХРАНЫ

объекта культурного наследия регионального значения
«Ансамбль, XIX в.: Духовное училище», 1884 г.,
(Костромская область, г. Макарьев, ул. Ветлужская, 34)

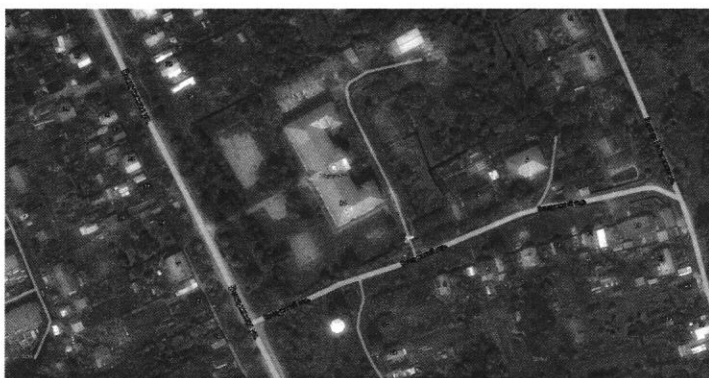
Схема 1. Местоположение объекта
 север

Объемно-пространственная композиция здания. Композиционное решение фасадов.

4. Композиционное решение фасадов (приложение №1 к настоящему предмету охраны):

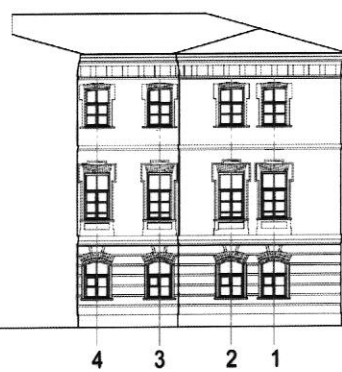
Внутренняя грань левого ризалита

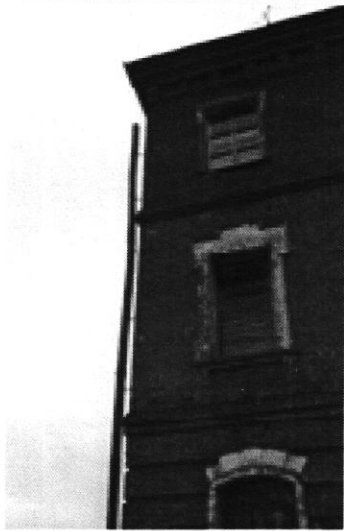
Фотофиксация, 2020 год.	Описание
 	<p>Выступающий цоколь</p>
 	<p>Ленточный горизонтальный руст в уровне 1 этажа по всему периметру здания</p>

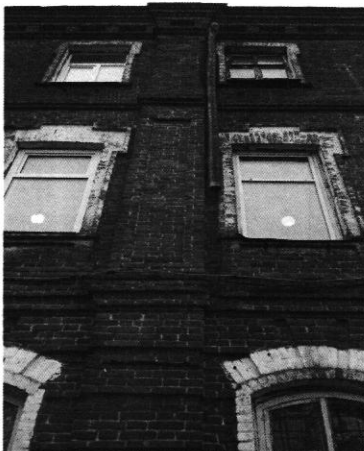
Профилированные карнизы в два уступа по периметру здания между первым и вторым этажом, между вторым и третьим этажом

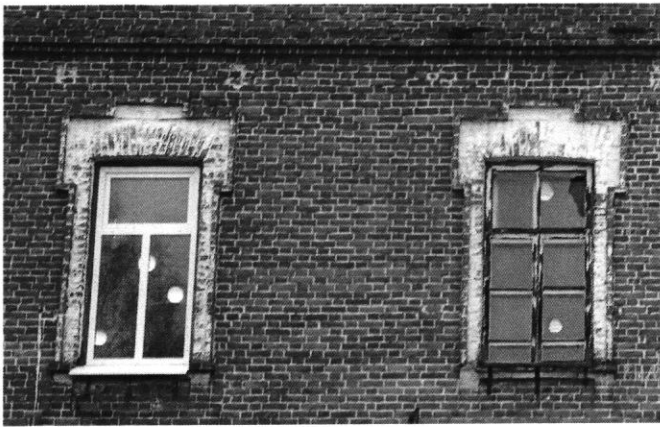
Окно первого этажа с лучковыми перемычками; выступающий рамочный кладочный наличника; клинчатый замок

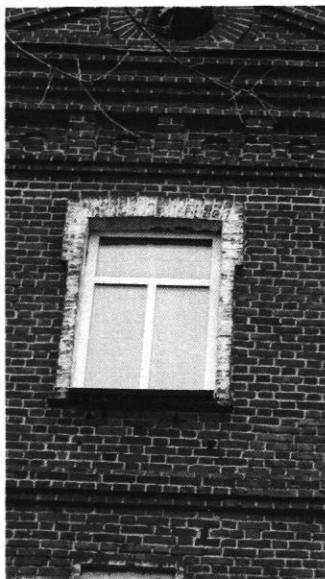
Оконные проемы второго этажа с клинчатыми перемычками, подоконный декор - прямоугольная ниша; широкое ступенчатое навершие с «ушами»

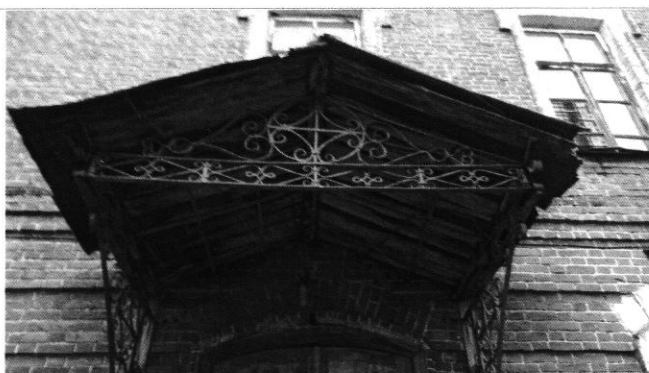
Фрагмент юго-западного
(главного) фасада. Входа в здание
с зонтом на ажурных
кронштейнах (по центральной
(13-ой) оси оконных проемов)

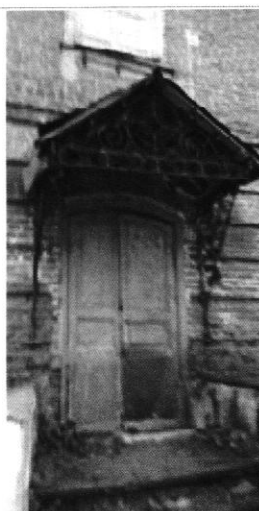
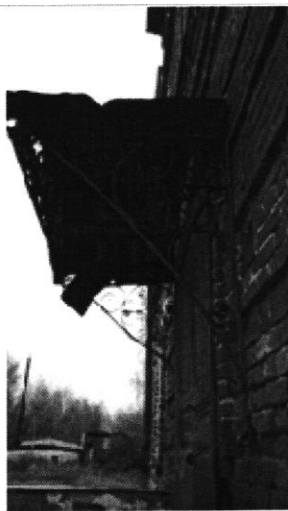
Фрагмент металлического зонта на
ажурных кронштейнах юго-
восточного фасада по 6-ой оси
оконных проемов

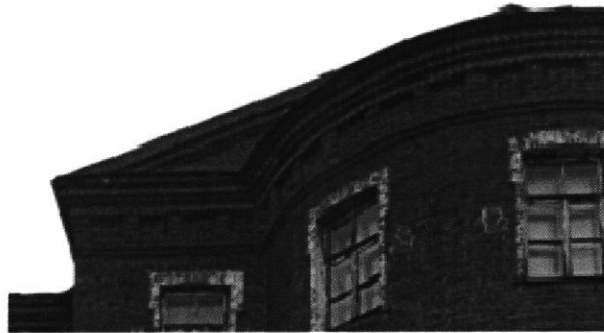
Треугольный фронтон (юго-западного фасада) По скатам фронтона профилированный карниз. В тимпане фронтона круглое чердачное окно по центру

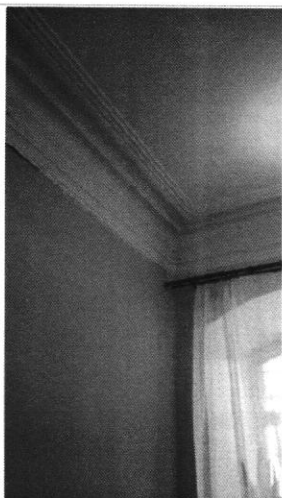
Потолочные штукатурные тяги во внутренних помещениях первого, второго и третьего этажей во всех помещениях

2) потолочные штукатурные тяги во внутренних помещениях первого, второго и третьего этажей;

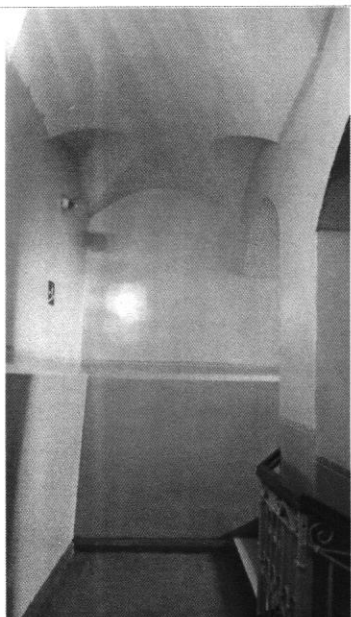
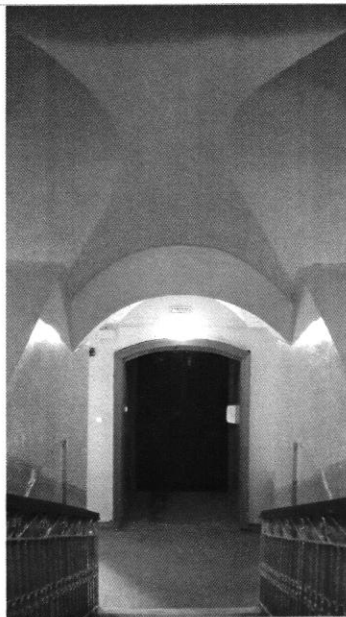
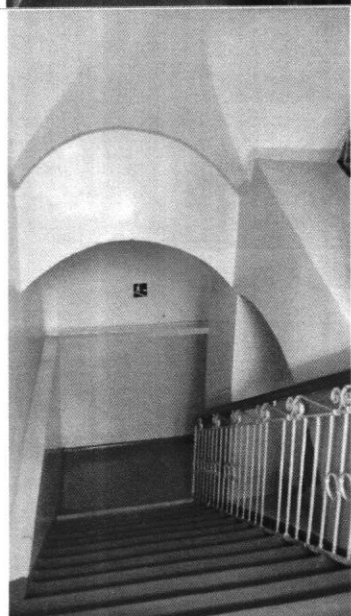
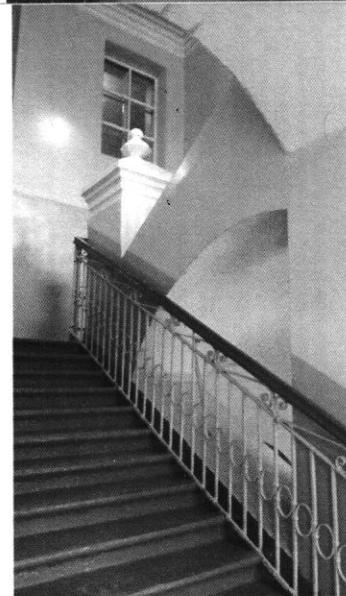
Пологие крестовые своды перекрытий трех лестниц.
Конфигурация лестниц; система ползучих арок, опирающихся на столбы - по главной лестнице
