## **ИНСПЕКЦИЯ ПО ОХРАНЕ ОБЪЕКТОВ КУЛЬТУРНОГО НАСЛЕДИЯ КОСТРОМСКОЙ ОБЛАСТИ**

#### **Об утверждении предмета охраны объекта культурного наследия регионального значения**

**«Ансамбль, 1791 г.: Троицкая церковь», 1791 г.  
(Костромская область, Островский район, п. Островское,  
ул. Советская, 91)**

### ПРЕДМЕТ ОХРАНЫ

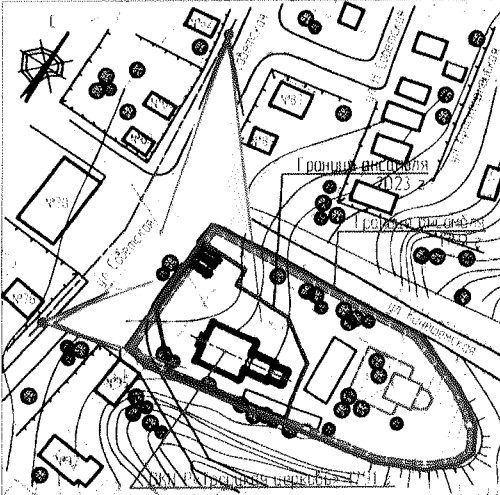
Связь ландшафтом и архитектурно - художественным ансамблем окружающих построек	
<ul style="list-style-type: none"> <li>- «Троицкая церковь» 1791 г., как один из составляющих композиционных узлов архитектурно-художественного ансамбля, 1791 г. наряду с ОКН Р «Колокольня», 1791 г.</li> <li>- ориентация церкви по оси восток-запад и её местоположение в юго-западной части церковного комплекса.</li> <li>- визуальное восприятие объекта в границах линий застройки ул. Советская от дома № 62 до дома № 78</li> </ul>

1. Связь с ландшафтом и архитектурно-художественным ансамблем окружающих построек (приложение №1 к настоящему предмету охраны):

1) «Троицкая церковь» 1791 г., как один из составляющих композиционных узлов архитектурно-художественного ансамбля, 1791 г. наряду с объектом культурного наследия «Колокольня», 1791 г.;

2) ориентация церкви по оси восток-запад и её местоположение в юго-западной части церковного комплекса;

3) визуальное восприятие объекта в границах линий застройки ул. Советская от дома № 62 до дома № 78.

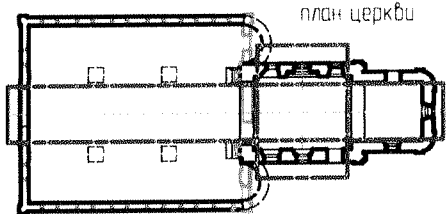
<ul style="list-style-type: none"> <li>- симметричная продольно-осевая композиция церкви.</li> <li>- симметричные композиции в три оконные оси боковых фасадов храма</li> </ul>	<p>план церкви</p>

<p>выявленные подлинные (первоначальные) элементы</p>

3) симметричная продольно-осевая композиция церкви;

4) симметричные композиции в три оконные оси боковых фасадов храма.

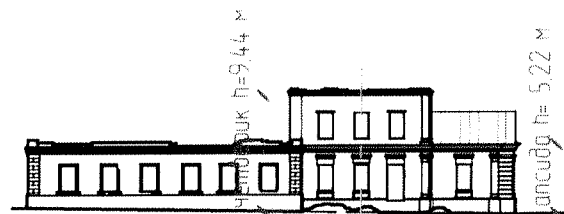
Южный фасад

- высотные габаритные размеры алтаря (h=5,22 м) и основного объема четверика (h=9,44 м),

3) высотные габаритные размеры алтаря (5,22 м) и основного объема четверика (9,44 м);

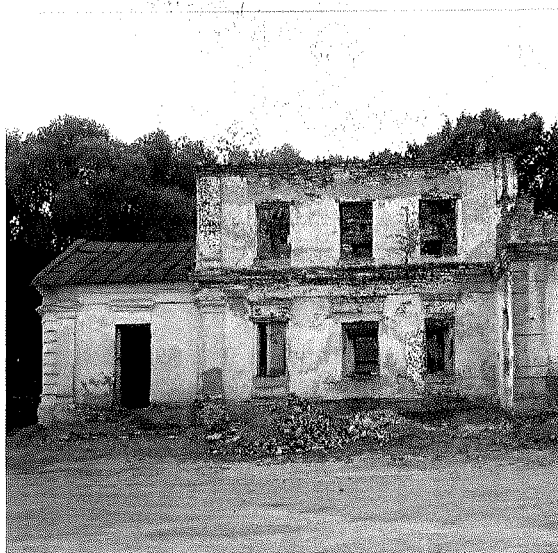
- несущие наружные и внутренние стены – глиняный кирпич, известковая штукатурка.

3) несущие наружные и внутренние стены - глиняный кирпич; известковая штукатурка.
