**Об утверждении предмета охраны объекта культурного наследия
федерального значения «Ансамбль Ипатьевского XVI – XIX вв.:
Палаты бояр Романовых», XVI-XIX вв.
(Костромская область, г. Кострома, ул. Просвещения, 1)**

ПРЕДМЕТ ОХРАНЫ

«Ансамбль Ипатьевского XVI – XIX вв.:

Палаты бояр Романовых», XVI-XIX вв.

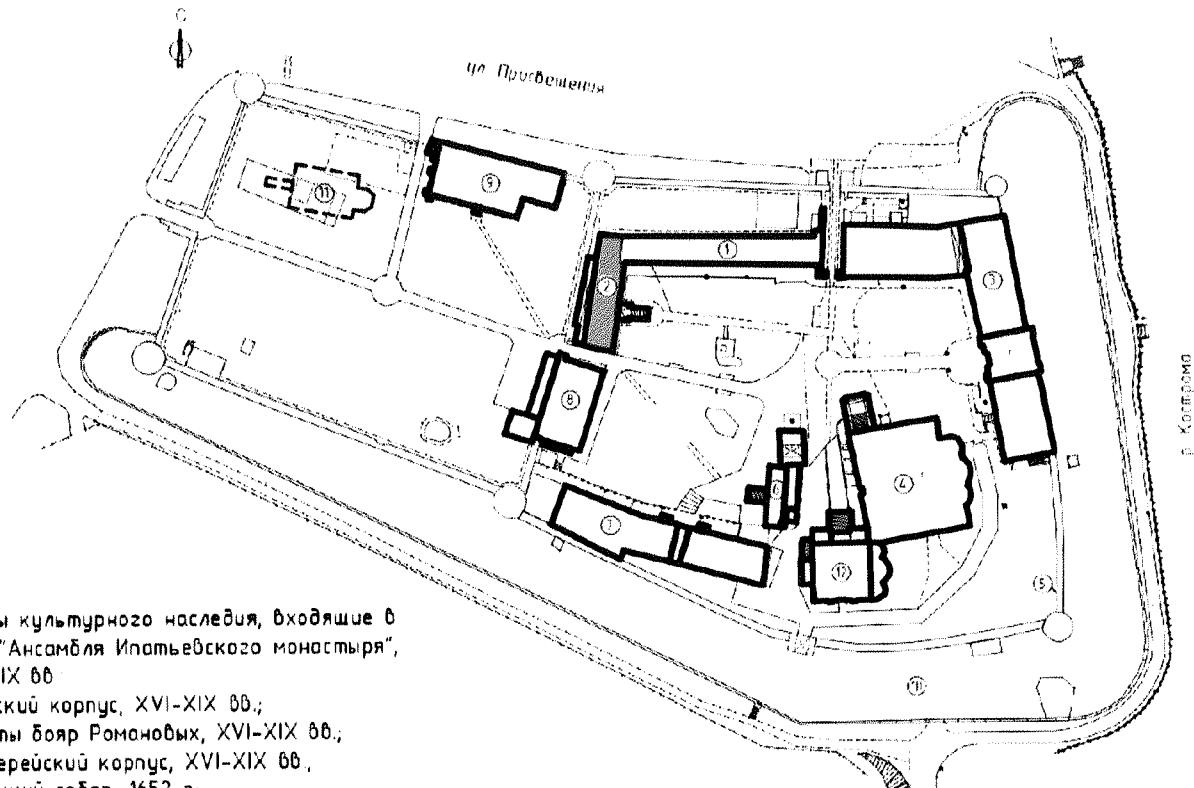
Приложение №1
к предмету охраны объекта культурного наследия
федерального значения
«Ансамбль Ипатьевского XVI – XIX вв.:
Палаты бояр Романовых», XVI-XIX вв.

Месторасположение объекта культурного наследия федерального значения
на территории Ипатьевского монастыря

1. Братский корпус, XVI-XIX вв.;
2. Палаты бояр Романовых, XVI-XIX вв.;
3. Архиерейский корпус, XVI-XIX вв.;
4. Троицкий собор, 1652 г.;
5. Стены и башни монастыря, XVI – XIX вв.,
6. Звонница, 1647 г.,
7. Свечной корпус, XVI-XIX вв.,
8. Корпус над погребами, XVI-XIX вв.,
9. Богоадельня, XVI-XIX вв.,
10. Архиерейский сад, XIX в.
11. Церковь Спаса Преображения (деревянная),
XVII в. (месторасположение),

2) месторасположение объекта в северо-западной части Старого города Ипатьевского монастыря, вдоль западной стены монастыря;

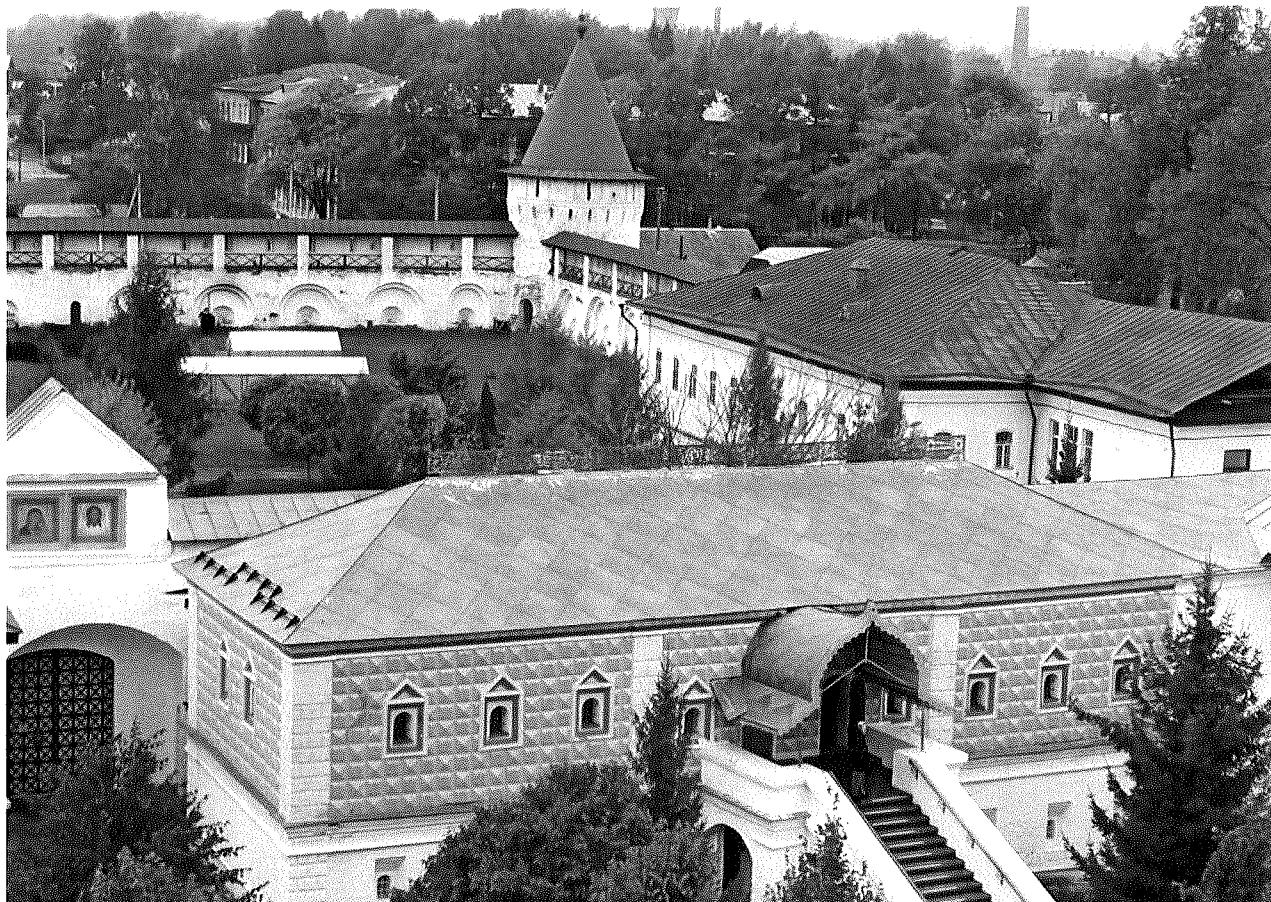
Приложение №2
к предмету охраны объекта культурного наследия
федерального значения
«Ансамбль Ипатьевского XVI – XIX вв.:
Палаты бояр Романовых», XVI-XIX вв.

Стилистические особенности объекта

Пример боярских палат, получивших внешний облик в результате архитектурной реставрации 2-й половины XIX в.

2. Стилистические особенности объекта: пример боярских палат, получивших внешний облик в результате архитектурной реставрации 2-й половины XIX в. (приложение №2 к настоящему предмету охраны).

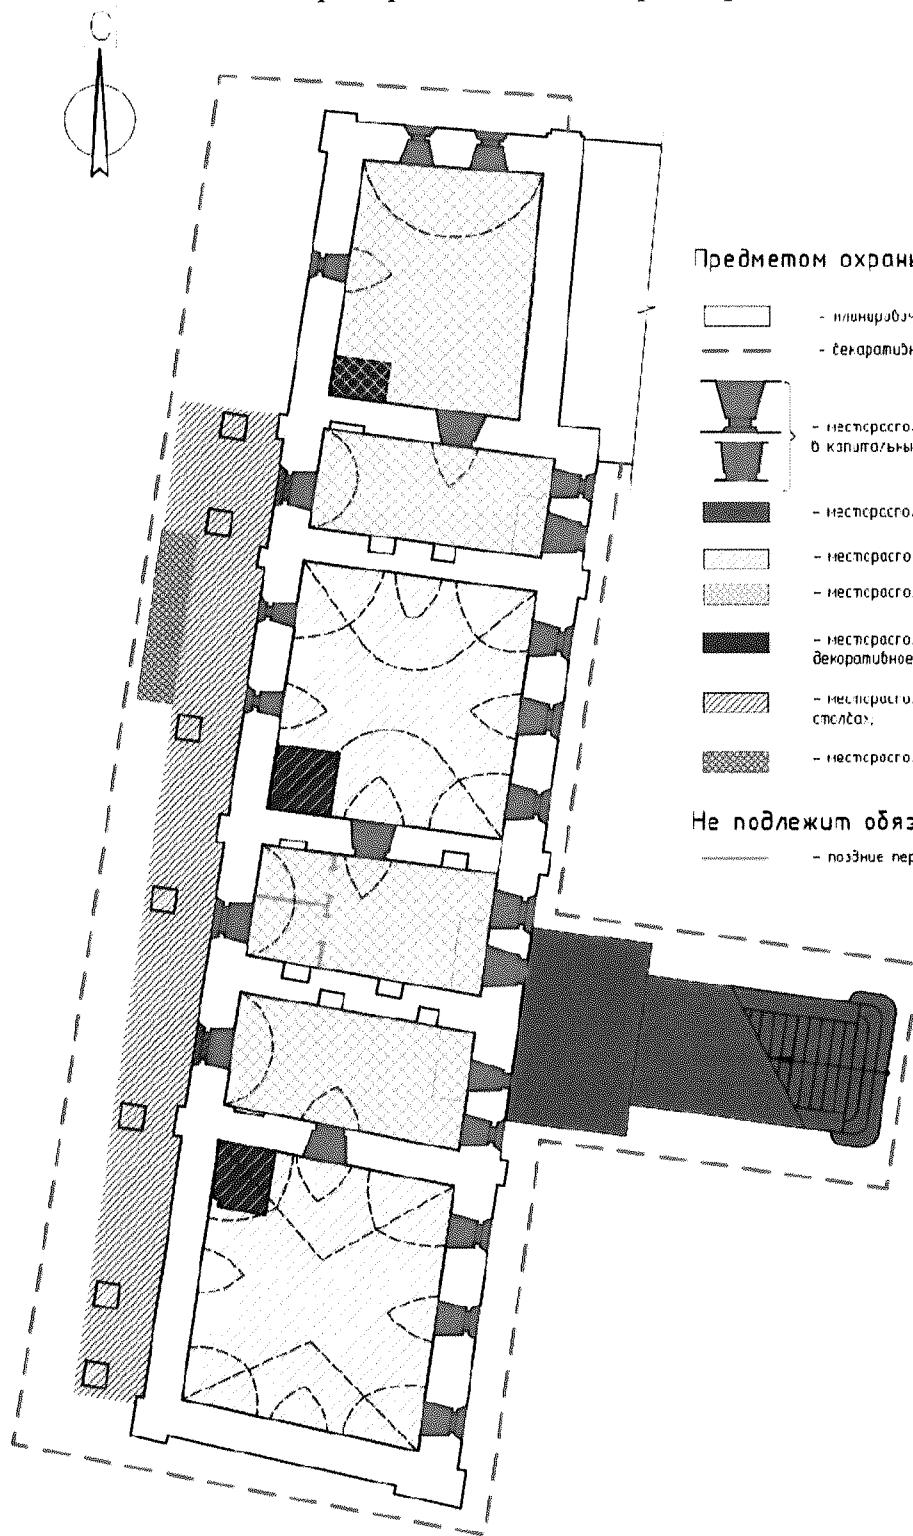
Объемно-пространственные характеристики. Первый этаж.

Предметом охраны являются:

- икона-рабочая группа в капитальных стенах;
- скамейочно-пластическое оформление сидений;
- несторасположение, разные и форма проемов в капитальных стенах;
- несторасположение и форма лестницы;
- несторасположение потоковых сидений с раскладушками;
- несторасположение корсбесных сидений с раскладушками;
- несторасположение, разные, форма и декоративное оформление печей;
- несторасположение, разные, форма сидений на стелле;
- несторасположение лестницы на зданиях;

Не подлежит обязательному сохранению:

- поздние перегородки

2) планировочная структура первого этажа: обособленные помещения келий с сенями, выстроенные в ряд, оборудованные отдельными входами; анфиладная планировочная структура второго этажа;

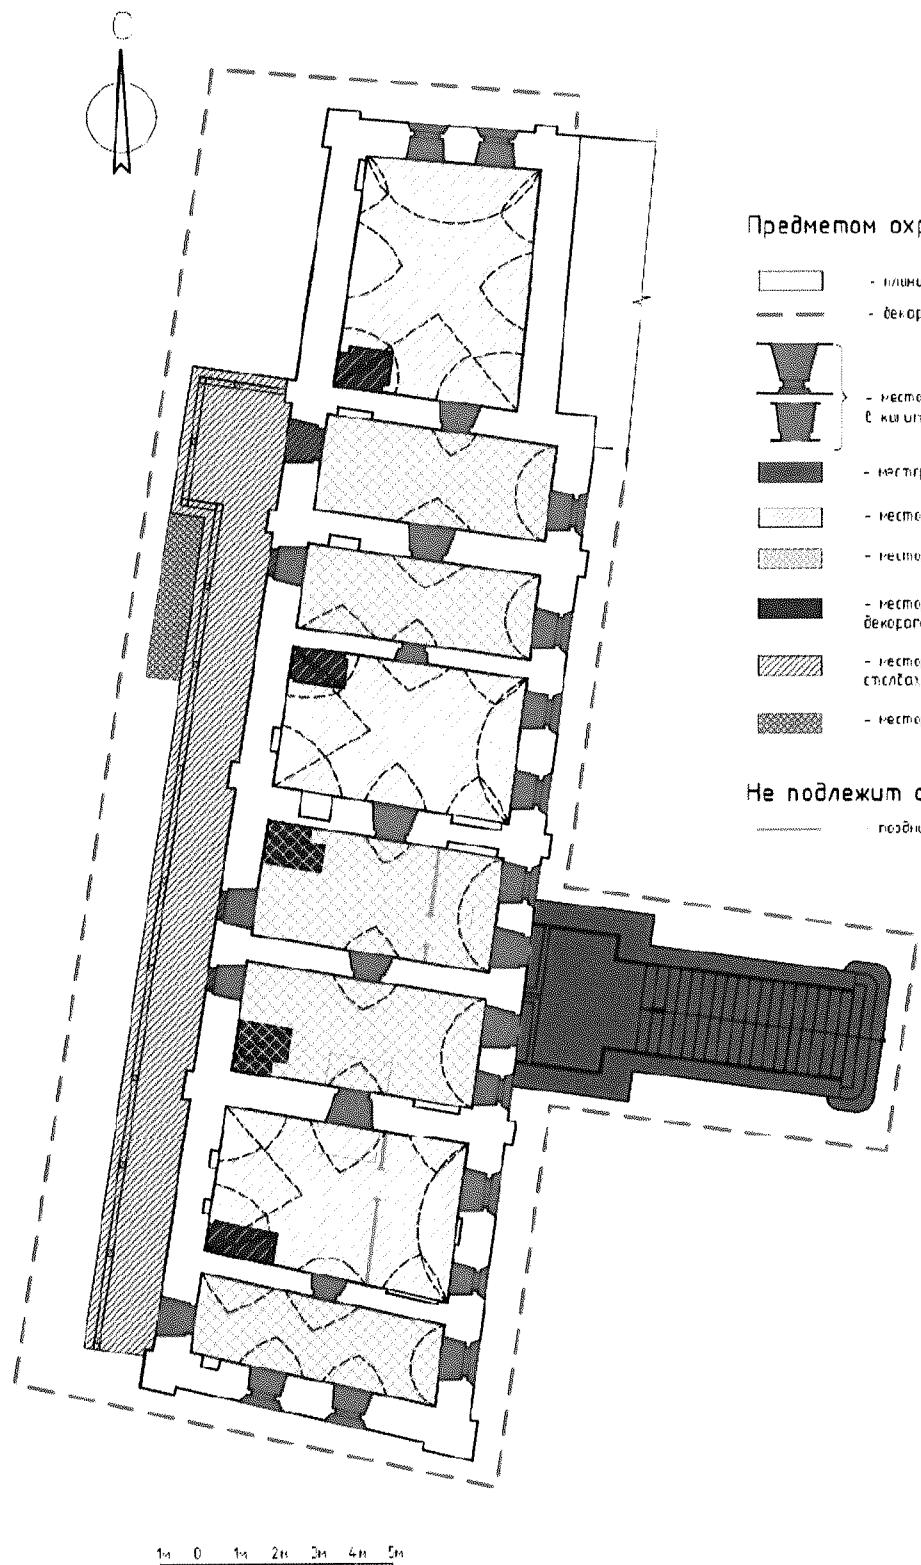
Объемно-пространственные характеристики. Второй этаж.

Предметом охраны является:

- планировочная структура в капитальных стенах;
- декоративно-пластическое оформление обоями;
- месторасположение, размер и форма проемов в капитальных стенах;
- месторасположение и форма лепнины;
- месторасположение лотковых сводов с расположением;
- месторасположение коробовых сводов с расположением;
- месторасположение, размер, форма и декоративное оформление печей
- месторасположение лестниц на галереях;
- месторасположение лестницы на галерее;

Не подлежит обязательному сохранению:

- поздний гарнитур

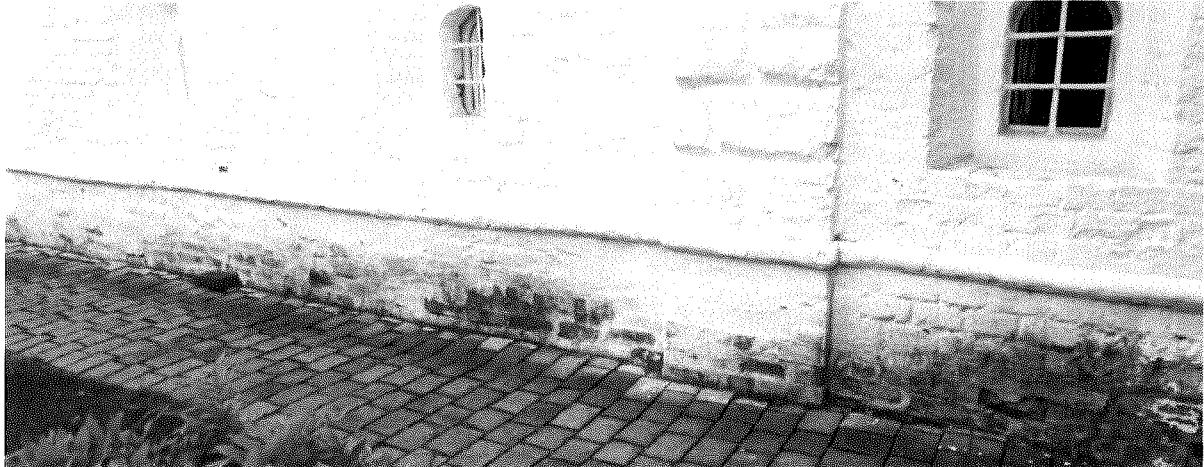
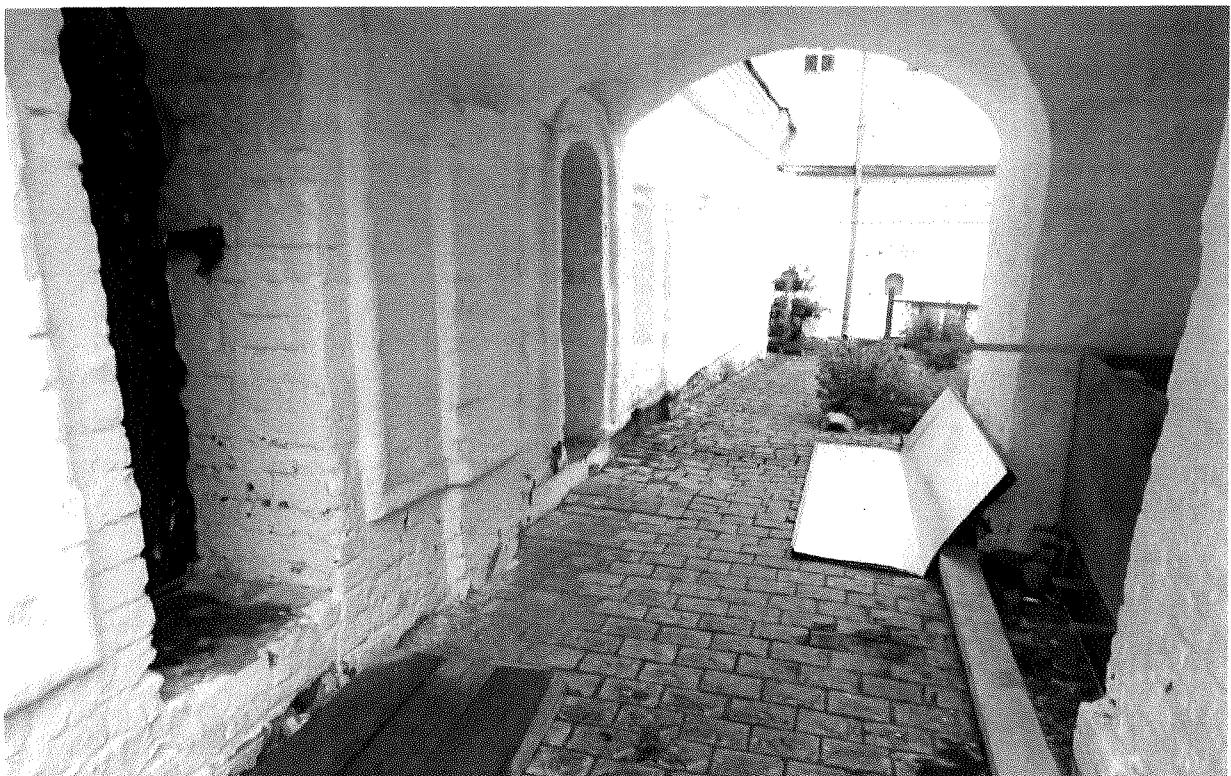
- цоколь, ограниченный горизонтальной тягой в форме валика, переходящего в обрамление дверных проемов первого этажа;

цоколь, ограниченный горизонтальной тягой в форме валика по южному и восточному фасадам, переходящего в обрамление дверных проемов по восточному фасаду;

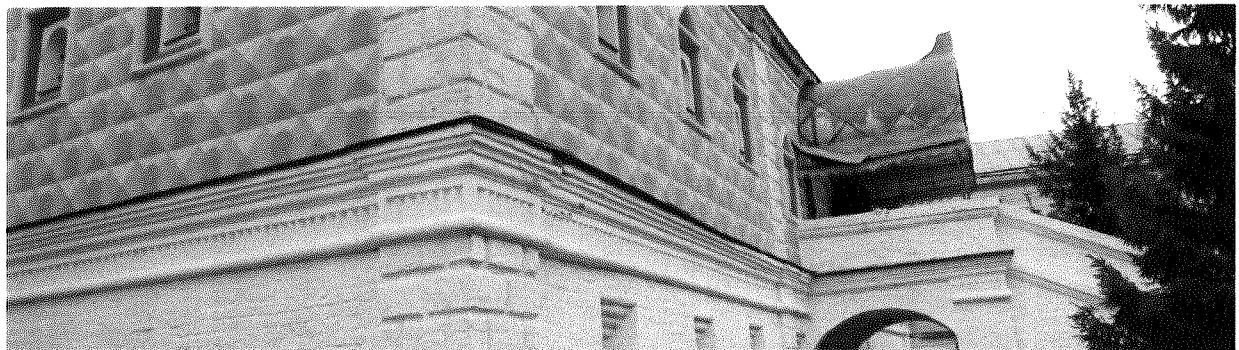
междуетажный профилированный карниз с широким фризом, усложненным поребриком, ограниченным валиком по восточному и южному фасадам;

междуетажный профилированный карниз с широким фризом, усложненным поребриком, ограниченным валиком по восточному и южному фасадам;

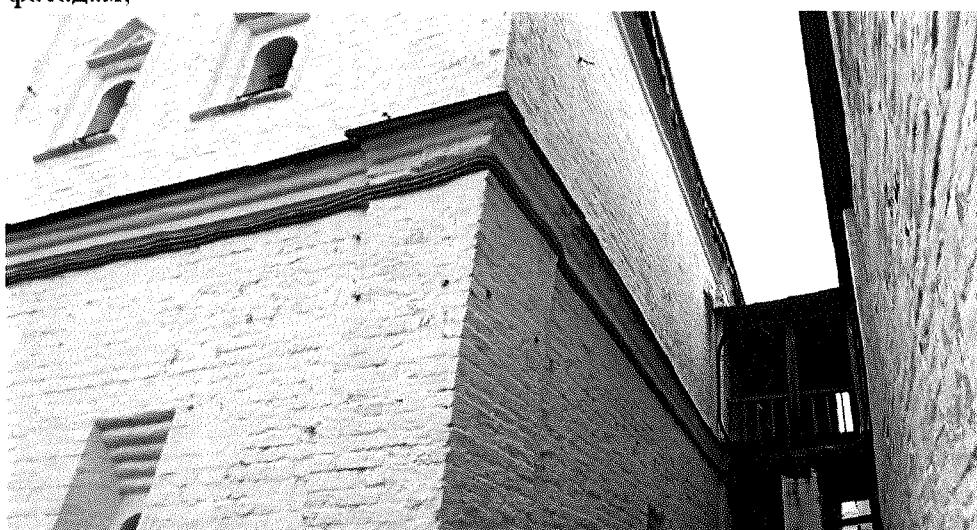
- междуетажный профилированный кладочный карниз по северному и западном фасадам;

междуетажный профилированный кладочный карниз по западному и северному фасадам;

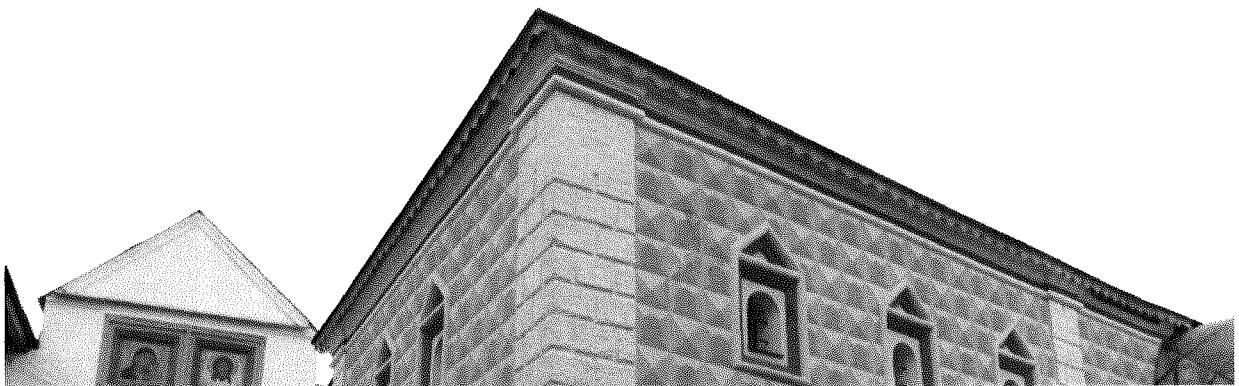
- венчающий профилированный карниз с гладким фризом, ограниченным валиком; - фигурный металлический подзор по карнизу здания;

венчающий профилированный карниз с гладким фризом, ограниченным валиком;

фигурный металлический подзор по карнизу здания;

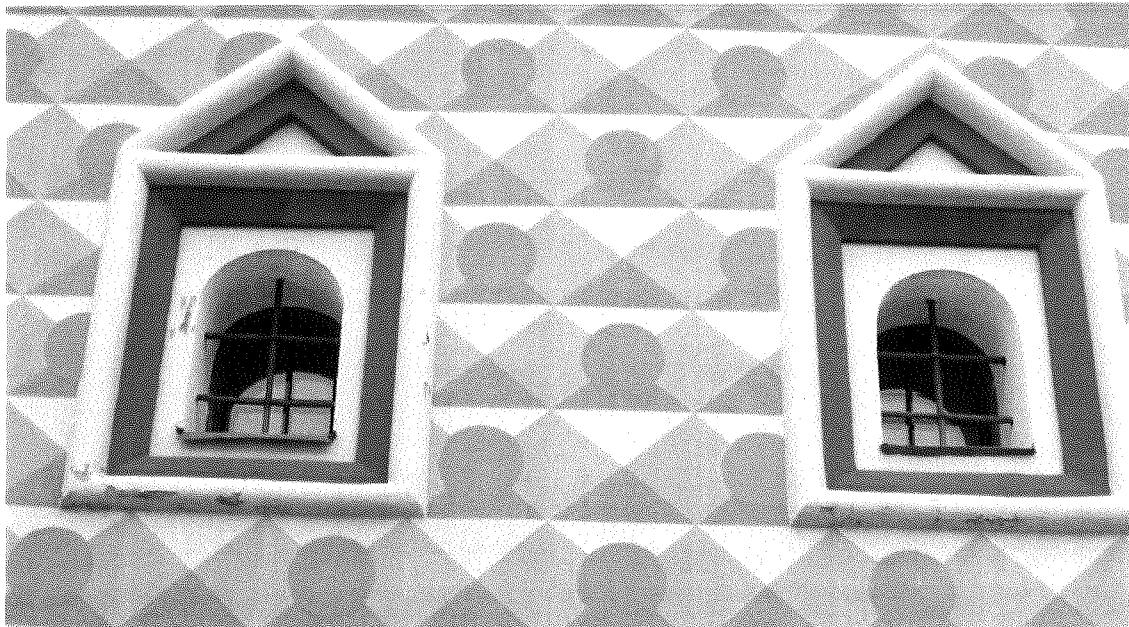
2) месторасположение и декоративное оформление арочных оконных проемов в уровне 2 – го этажа северного, восточного и южного фасадов: арочные оконные проемы заглублены в прямоугольные ниши, ограниченные рамочными наличниками из валиков с треугольными фронтонами;

2) месторасположение и декоративное оформление арочных оконных проемов в уровне второго этажа северного, восточного и южного фасадов: арочные оконные проемы заглублены в прямоугольные ниши, ограниченные рамочными наличниками из валиков с треугольными фронтонами;

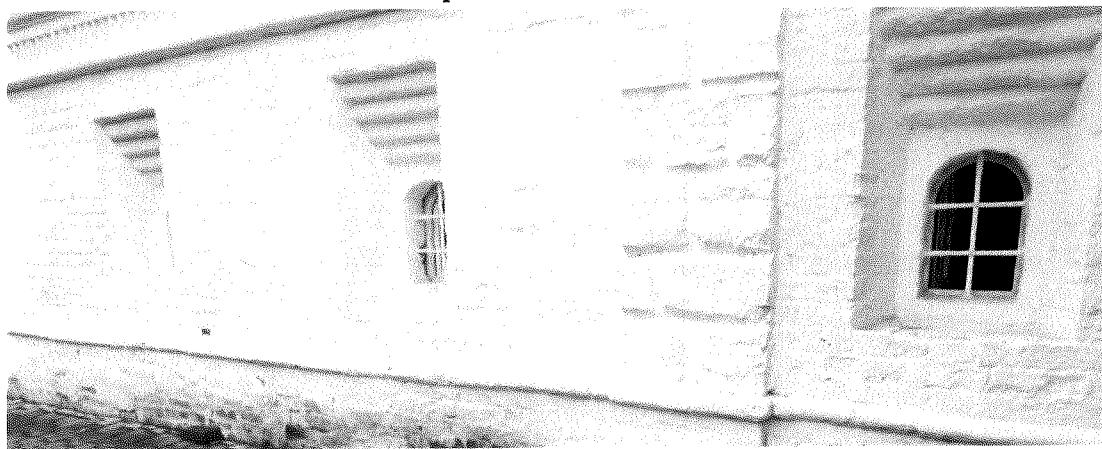
3) месторасположение и декоративное оформление арочных оконных проемов в уровне 1-го этажа: узкие арочные оконные проемы утоплены в глубоких нишах; ряд ступенчато нависающих полочек над проемами;

3) месторасположение и декоративное оформление арочных оконных проемов в уровне первого этажа: узкие арочные оконные проемы утоплены в глубоких нишах; ряд ступенчато нависающих полочек над проемами;

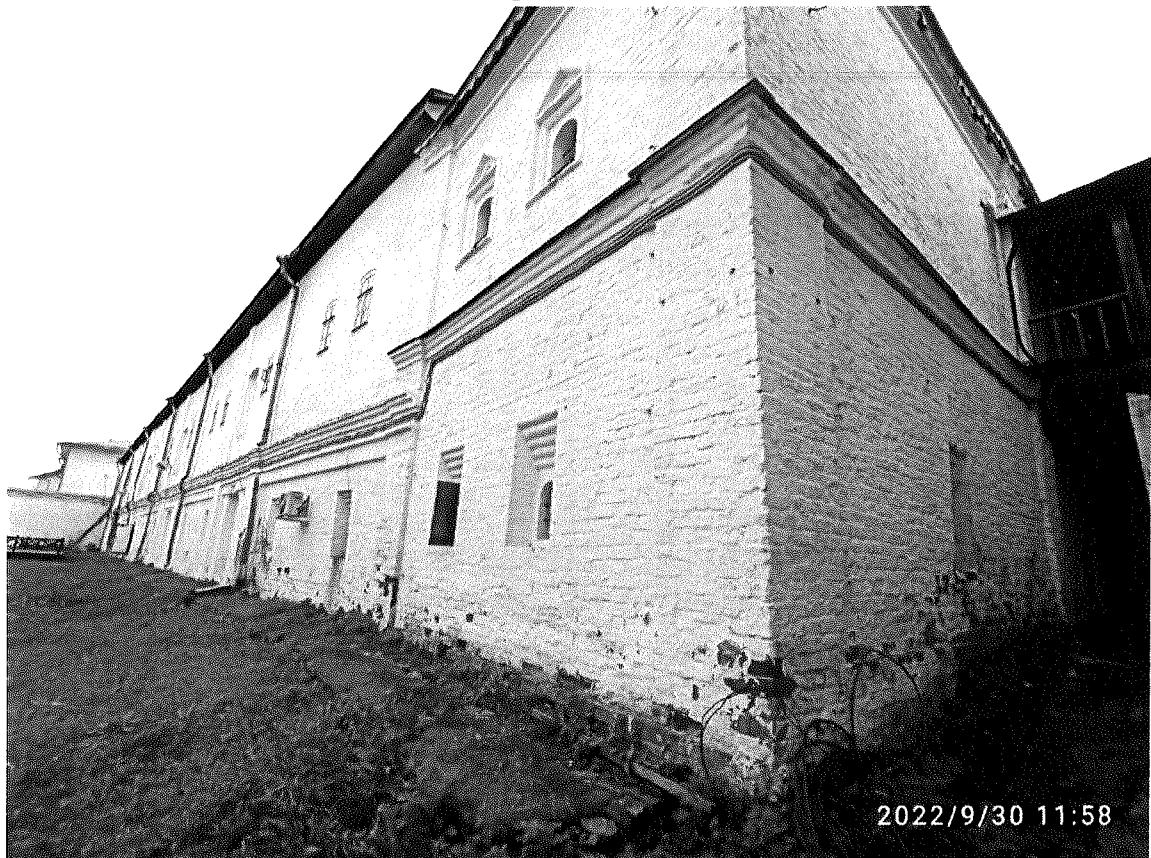
- поэтажные широкие лопатки, раскрепованные в уровне междуэтажного и венчающего карниза: угловые гладкие лопатки - по северному и западному фасадам; гладкие лопатки - в плоскости западного фасада;

поэтажные широкие лопатки, раскрепованные в уровне междуэтажного и венчающего карниза:

угловые гладкие лопатки - по северному и западному фасадам; гладкие лопатки - в плоскости западного фасада;

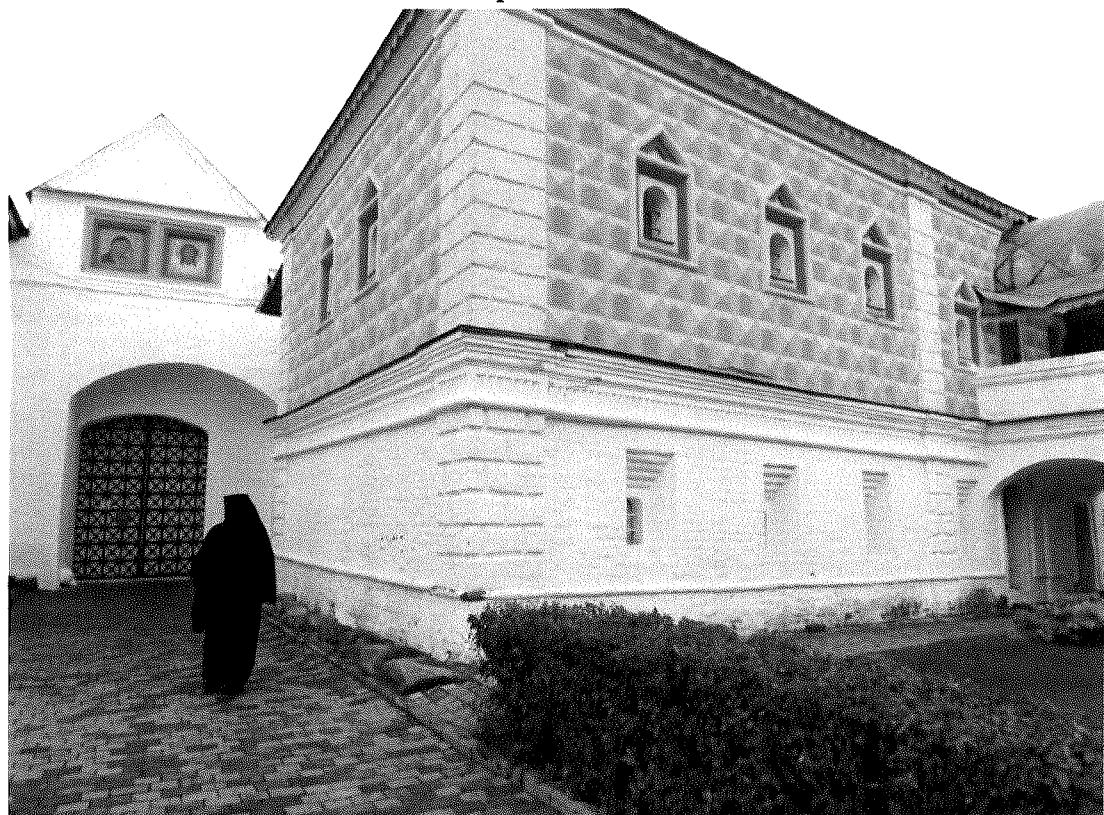
- рустованные угловые лопатки - по южному и восточному фасадам; рустованные лопатки - в плоскости восточного фасада;

рустованные угловые лопатки - по южному и восточному фасадам;

рустованные лопатки - в плоскости восточного фасада;

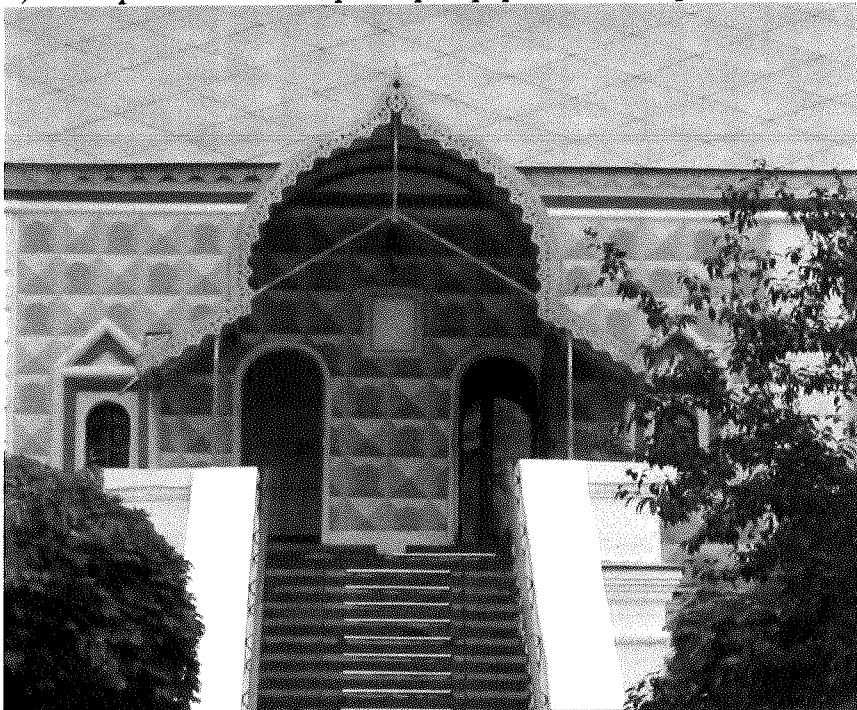
5) месторасположение, размер и форма бочкообразного металлического навеса;

5) месторасположение, размер и форма бочкообразного металлического навеса; металлический подзор вдоль свесов козырька;

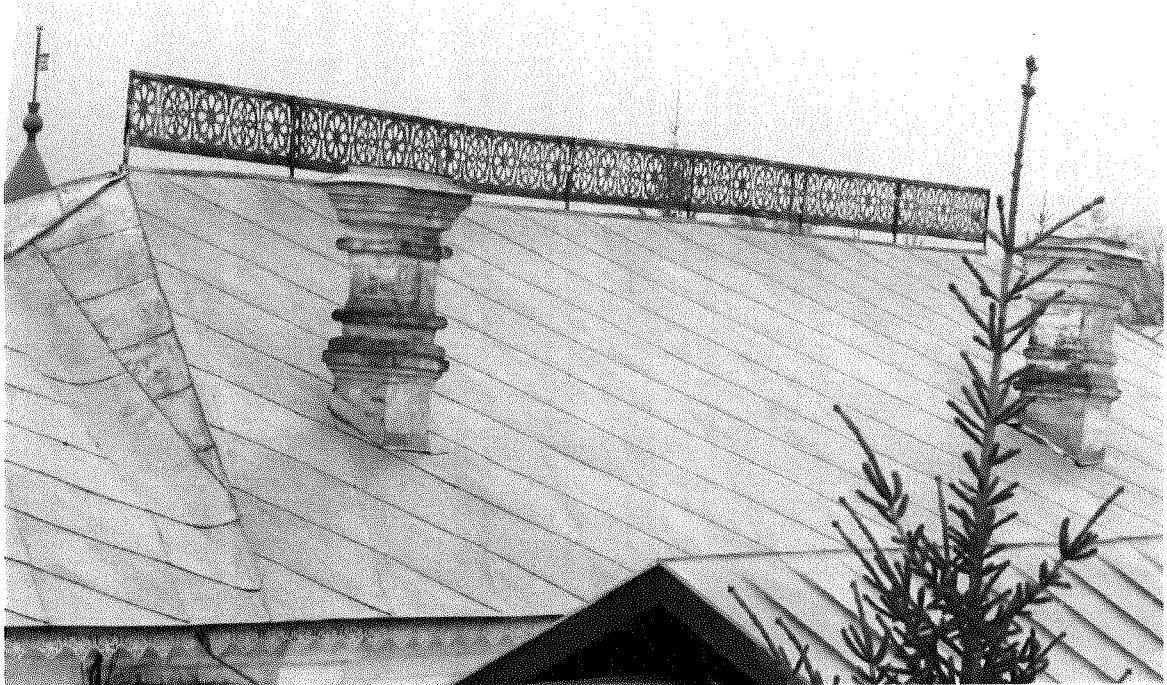
6) месторасположение и декоративное оформление ажурного металлического гребня на коньке высокой кровли;

6) месторасположение и декоративное оформление ажурного металлического гребня на коньке высокой кровли.

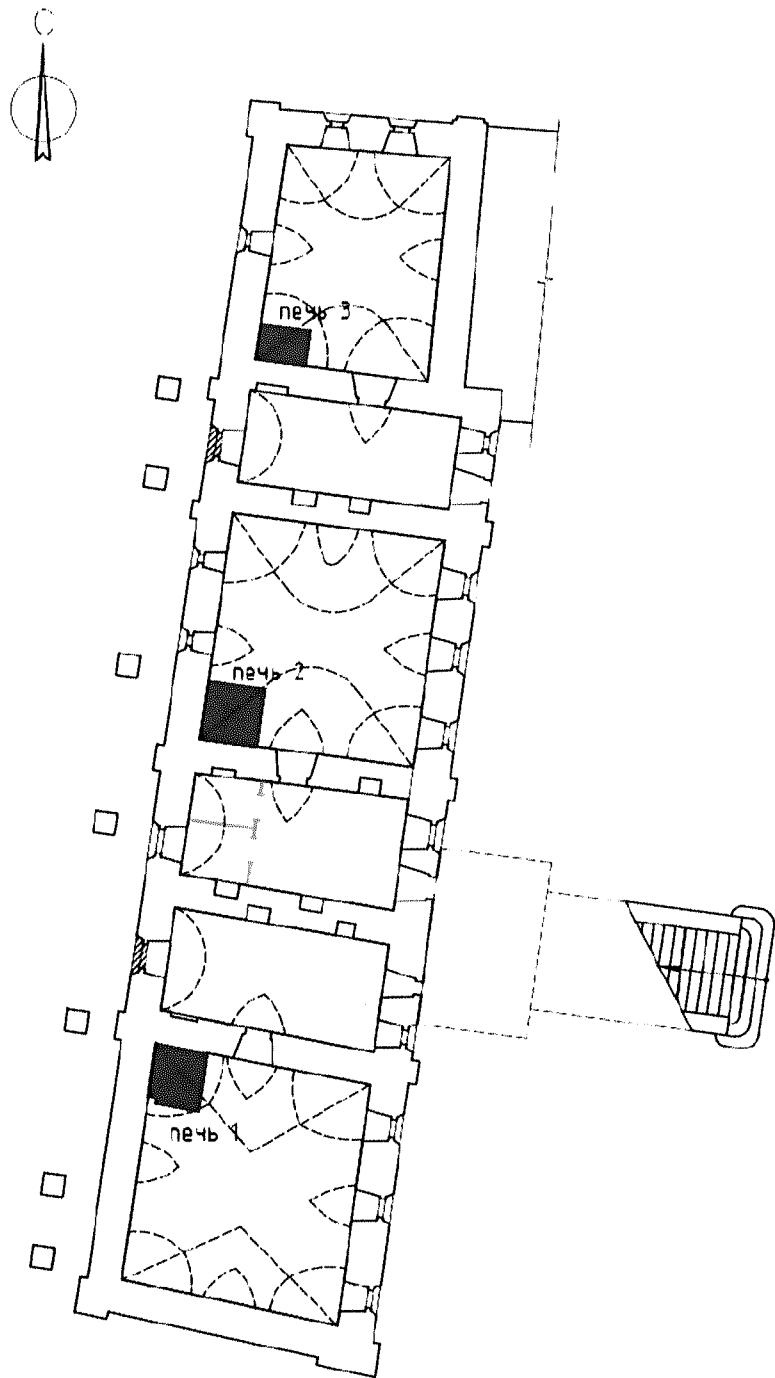
Печь 1

- 1) печи первого и второго этажей; месторасположение, размер, форма, декоративное оформление (наличие карнизов, изразцов облицовки);

1) печи первого и второго этажей; месторасположение, размер, форма, декоративное оформление (наличие карнизов, изразцов облицовки);

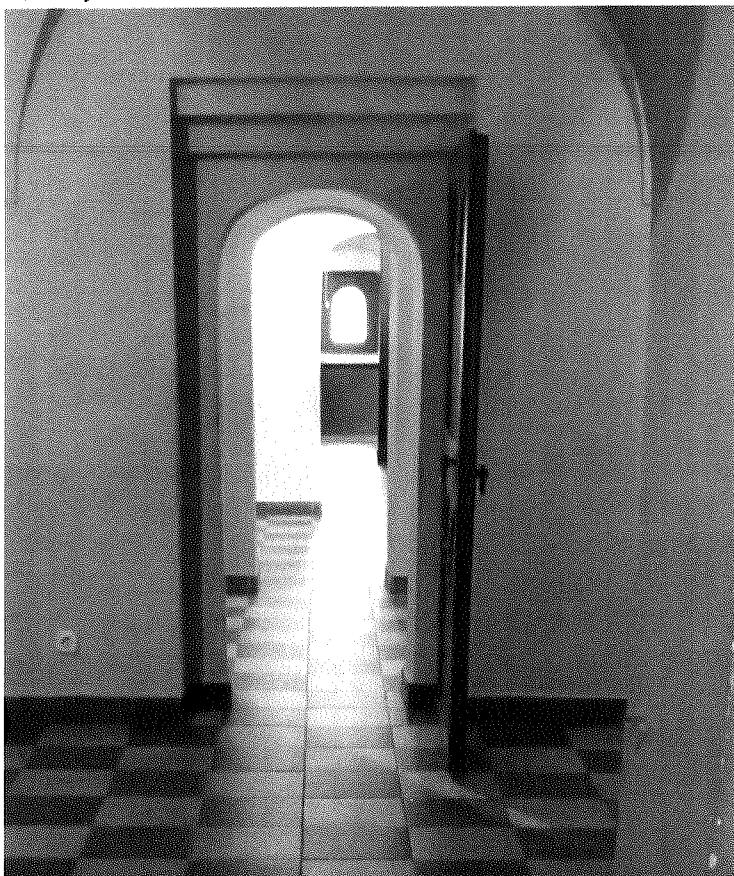
2) ступенчатые полочки над дверными проемами внутренних стен второго этажа;

2) ступенчатые полочки над дверными проемами внутренних стен второго этажа;

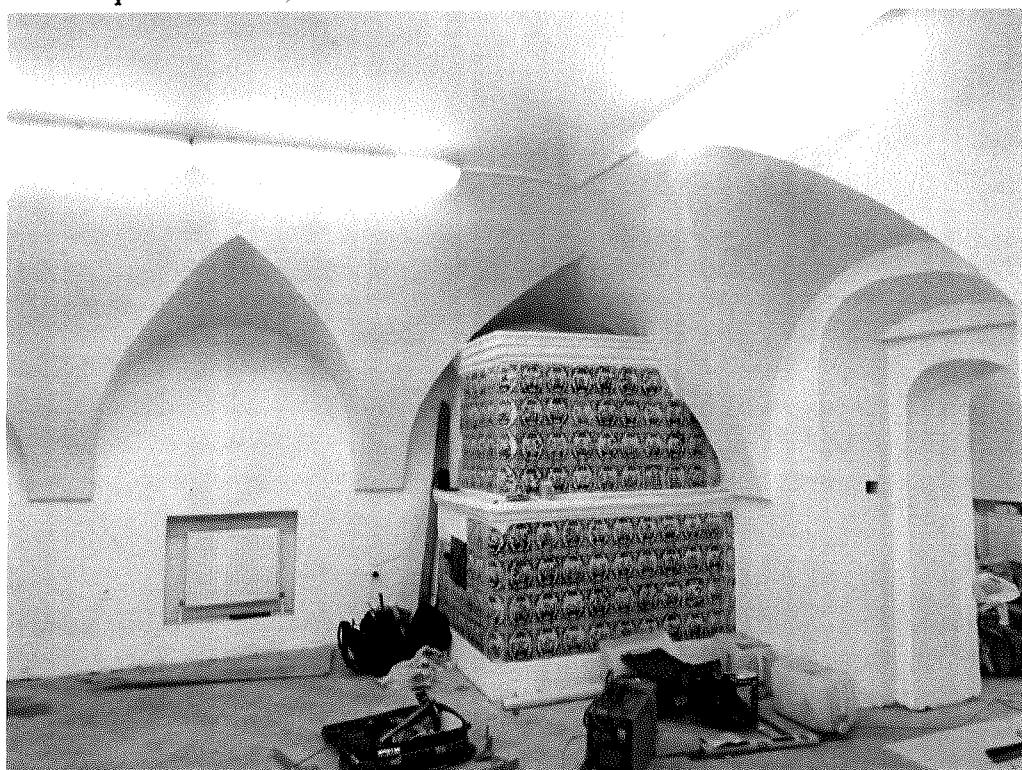
1) месторасположение лотковых и коробовых сводов с распалубками первого и второго этажей;

5) материал перекрытий: кирпичные лотковые и коробовые своды с распалубками; западная галерея - плоские по деревянным балкам;

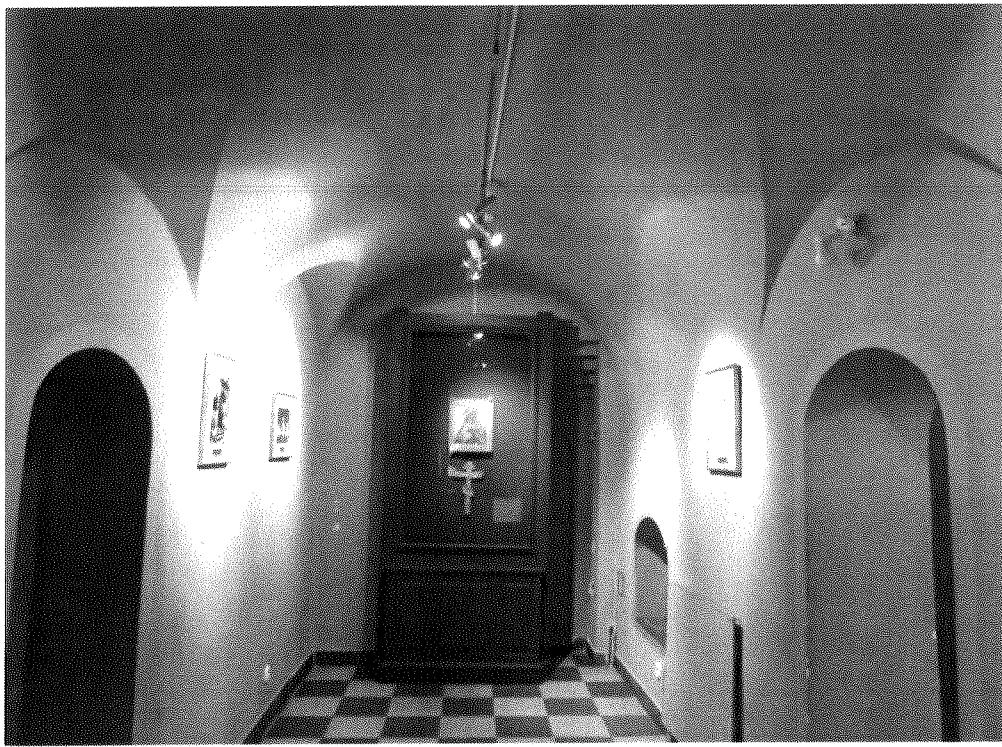
Лотковый свод с распалубками 1 этажа

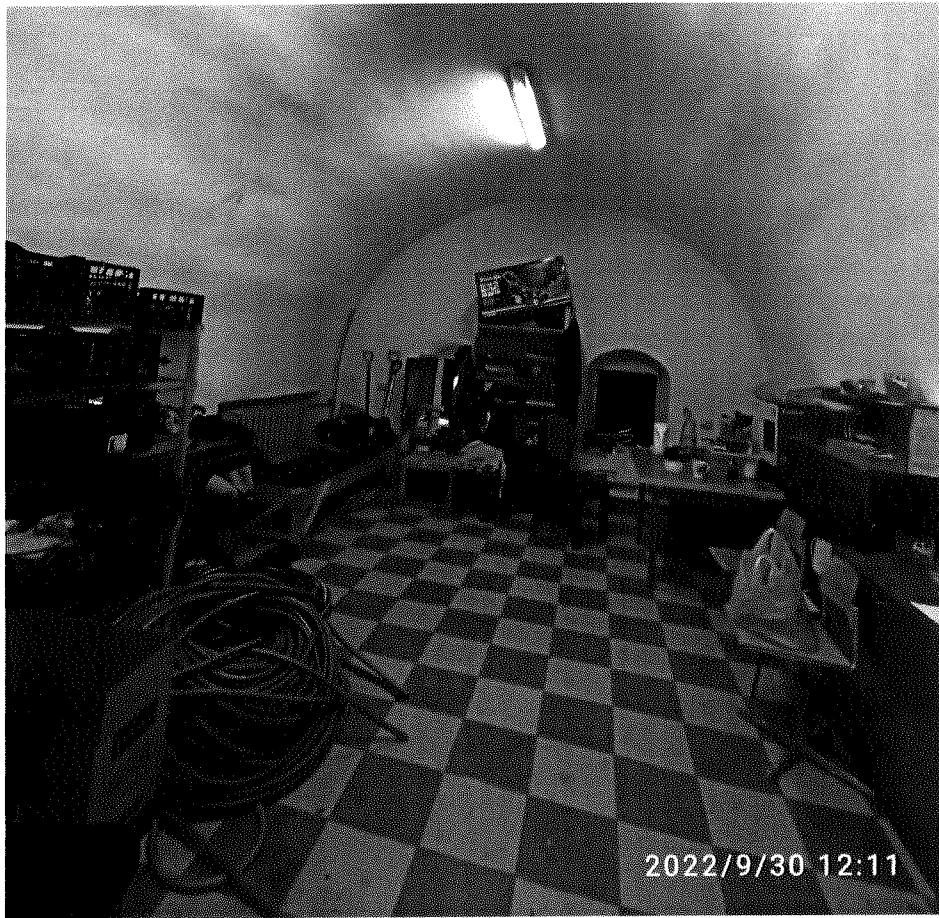
Коробовые своды на 2-м этаже

Коробовые своды на 1-м этаже
