## **ИНСПЕКЦИЯ ПО ОХРАНЕ ОБЪЕКТОВ КУЛЬТУРНОГО НАСЛЕДИЯ КОСТРОМСКОЙ ОБЛАСТИ**

**Об утверждении предмета охраны объекта культурного наследия  
регионального значения «Ансамбль, XIX - XX вв.:**

**Сторожка», нач. XX в.**

**(Костромская область, Красносельский район, с. Здемирово)**

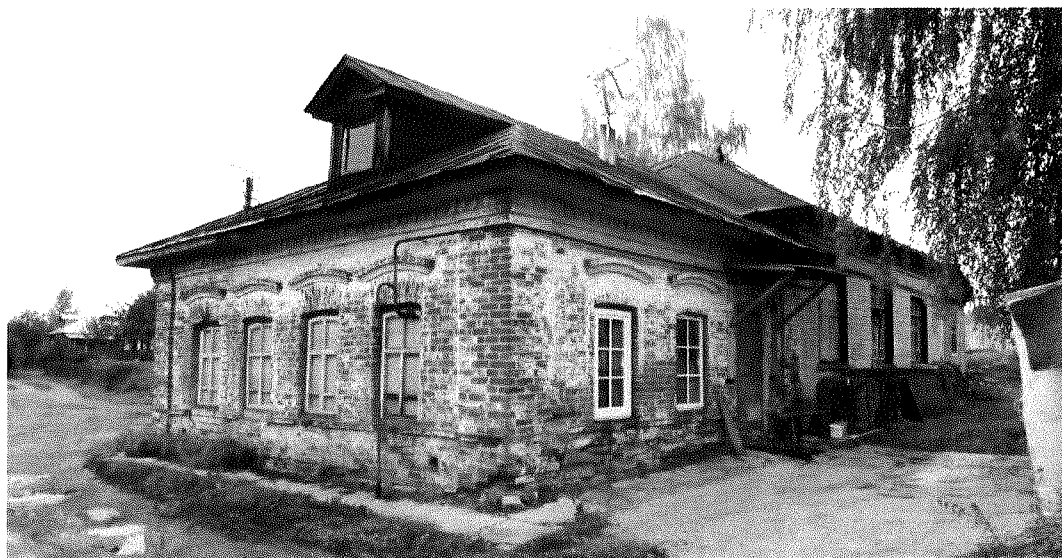
Приложение №2  
к предмету охраны объекта культурного наследия  
регионального значения «Ансамбль, XIX - XX вв.:  
Сторожка», нач. XX в.  
(Костромская область, Красносельский район, с. Здемирово)

Стилистические особенности объекта: пример монастырской постройки нач. XX в.

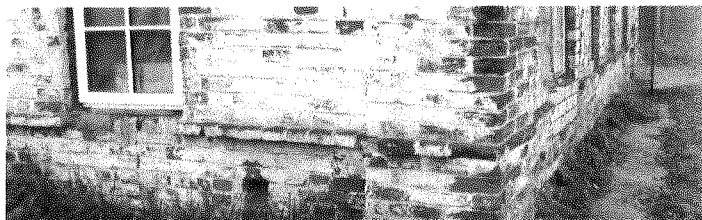
- однорядная полочка под оконными проемами западного, южного и восточного фасадов:

однорядная полочка под оконными проемами западного, южного и восточного фасадов;

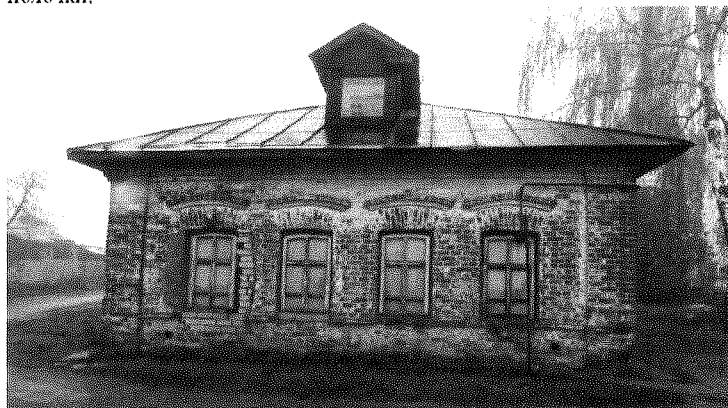
- оплывающие угловые лопатки, раскрепованные в уровне венчающего карниза и подоконной полочки;

оггибающие угловые лопатки, раскрепованные в уровне венчающего карниза и подоконной полочки;

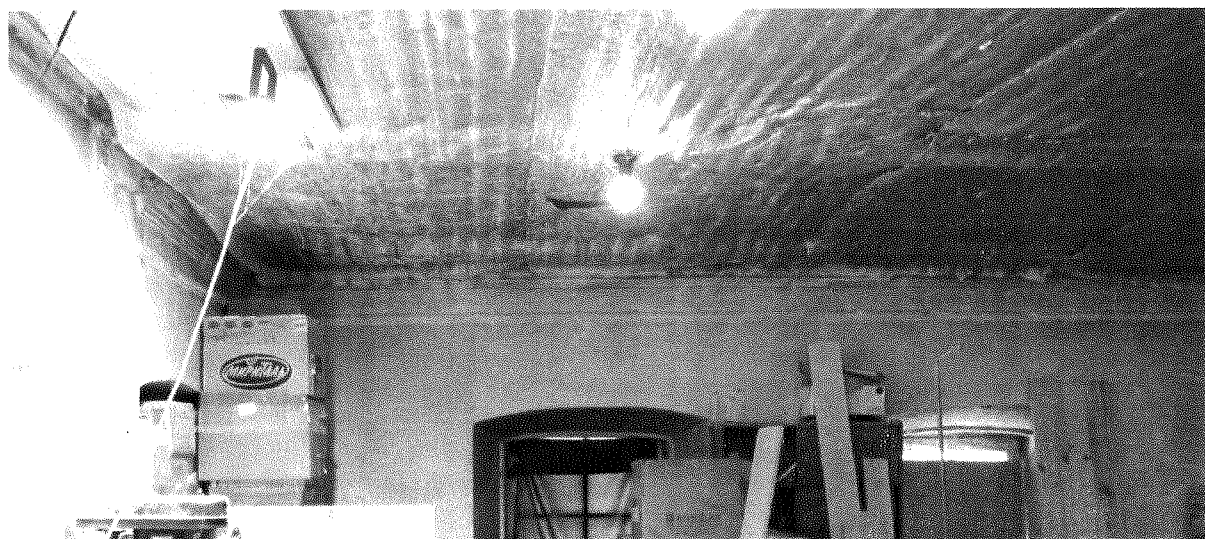
Приложение №6  
к предмету охраны объекта культурного наследия  
регионального значения «Ансамбль, XIX - XX вв.:  
Сторожка», нач. XX в.  
(Костромская область, Красносельский район, с. Здемирово)

Декоративно-пластическое оформление интерьера

Предметом охраны является:

- потолочный карниз

местоположение и профиль потолочного карниза в помещении сторожки.
