**Об утверждении предмета охраны объекта культурного наследия
регионального значения «Ансамбль, XIX - XX вв.:
Ограда с воротами», сер. XIX в.
(Костромская область, Красносельский район, с. Здемирово)**

ПРЕДМЕТ ОХРАНЫ

объекта культурного наследия регионального значения
«Ансамбль, XIX - XX вв.: Ограда с воротами», сер. XIX в.
(Костромская область, Красносельский район, с. Здемирово)

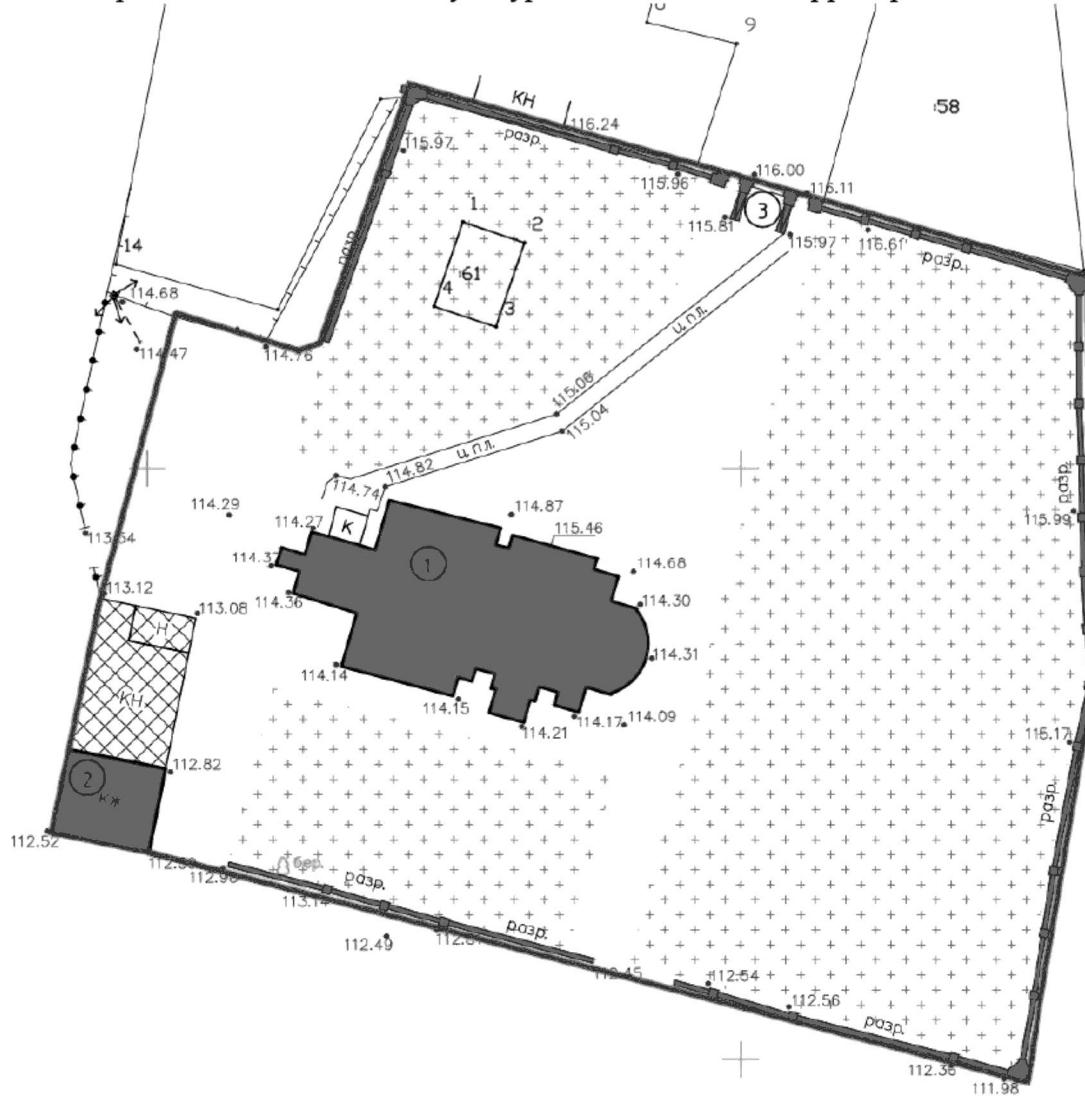
Приложение №1
к предмету охраны объекта культурного наследия
регионального значения
«Ансамбль, XIX - XX вв.: Ограда с воротами», сер. XIX в.
(Костромская область, Красносельский район, с. Здемирово)

Месторасположение объекта культурного наследия на территории Ансамбля

Состав объекта культурного наследия
регионального значения "Ансамбль, XIX
- XX вв.":

1. "Церковь Ильи Пророка", 1829г.
 2. "Сторожка", нач. XX вв.
 3. "Ограда с воротами", сер. XIX в.

1. Месторасположение, роль и градостроительные характеристики:
 - 1) является частью ансамбля - объекта культурного наследия регионального значения «Ансамбль», XIX – XX вв.:
«Церковь Ильи Пророка», 1829 г.;
«Сторожка», нач. XX в.;
«Ограда с воротами», сер. XIX в.;

- 2) композиционная роль ограды с воротами: формирует границы территории ансамбля (приложение №1 к настоящему предмету охраны).
2. Стилистические особенности объекта: архитектурно-художественные формы сер. XIX в. (приложение №2 к настоящему предмету охраны).

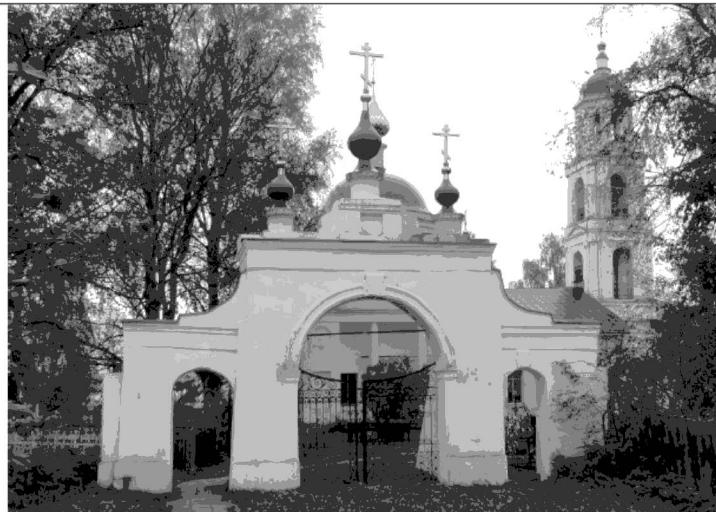
Ворота

Стилистические особенности объекта: архитектурно-художественные формы сер. XIX в

4. Декоративно-пластическое оформление ограды (приложение №4 к настоящему предмету охраны):
 - 1) декоративно-пластическое оформление ворот:
невысокая кирпичная стена с тремя арочными проемами (центральным подвышенным проемом ворот и узкими боковыми проемами

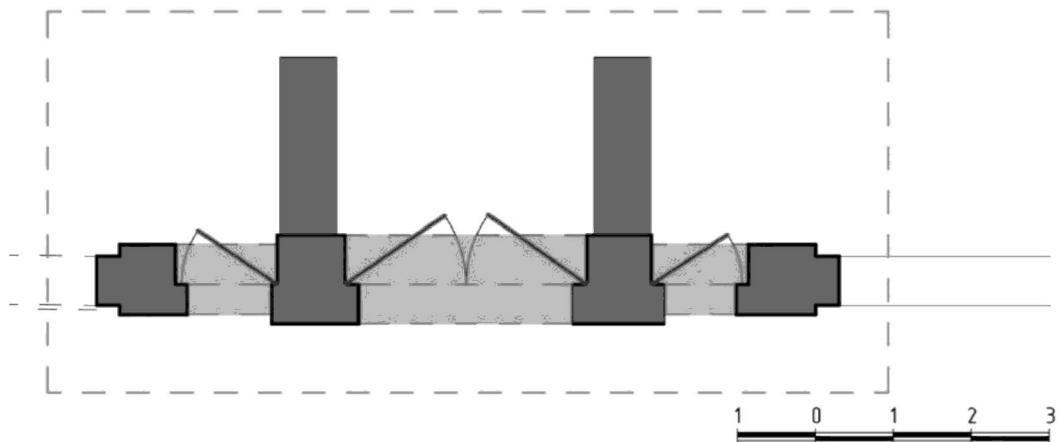
Архитектурные характеристики:
План ворот

Предметом охраны является:

- объемно-планировочная композиция ворот
- декоративно-пластическое оформление
- месторасположение, размер и форма контрфорсов
- месторасположение, размер и форма проемов
- кованые заполнения проемов калиток и ворот

3. Объемно-пространственная и планировочная композиция (приложение №3 к настоящему предмету охраны):
 - 1) объемно-пространственная композиция ограды с воротами, служащими парадным входом на территорию ансамбля, и башнями, фланкирующими углы территории ансамбля;

- 2) месторасположение ворот по северной границе ансамбля в составе ограды;
 - 3) месторасположение угловых башен в составе ограды:
юго-восточная башня;
северо-восточная башня;
северо-западная башня.

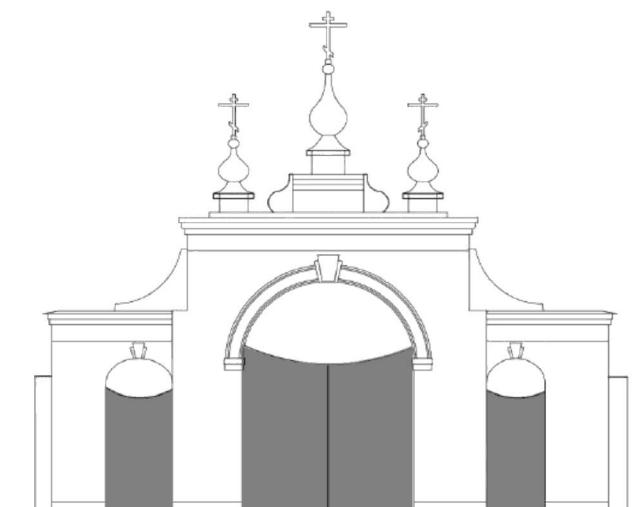
Северный фасад ворот

- кованые заполнения калиток и ворот

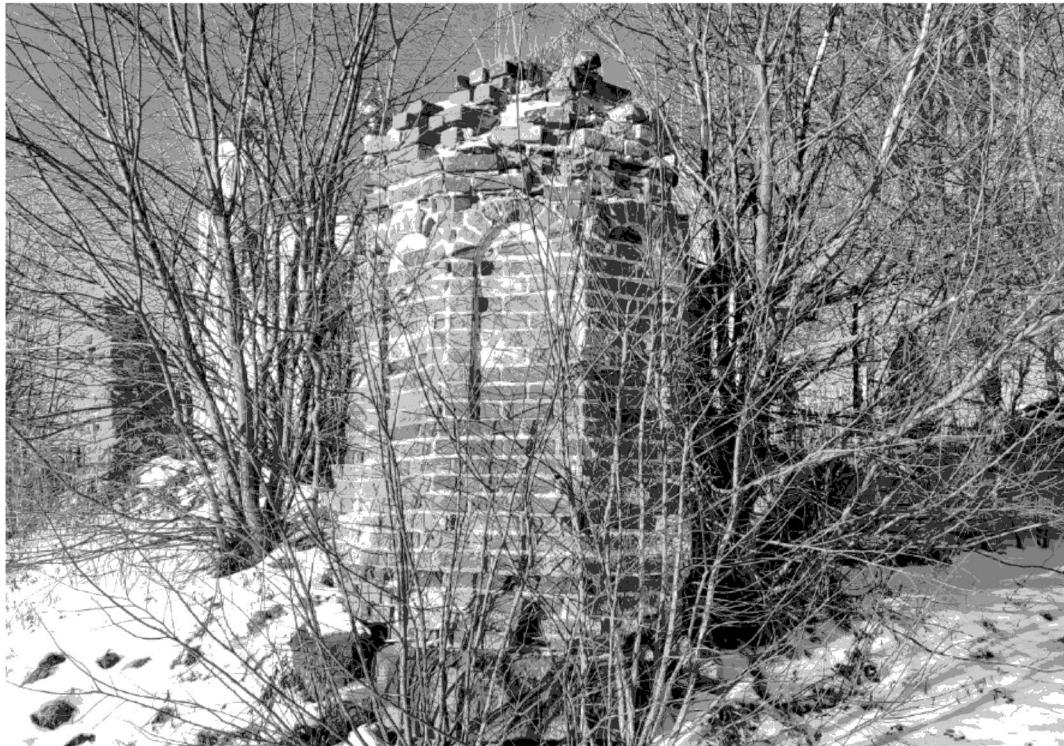
- юго-восточная башня;

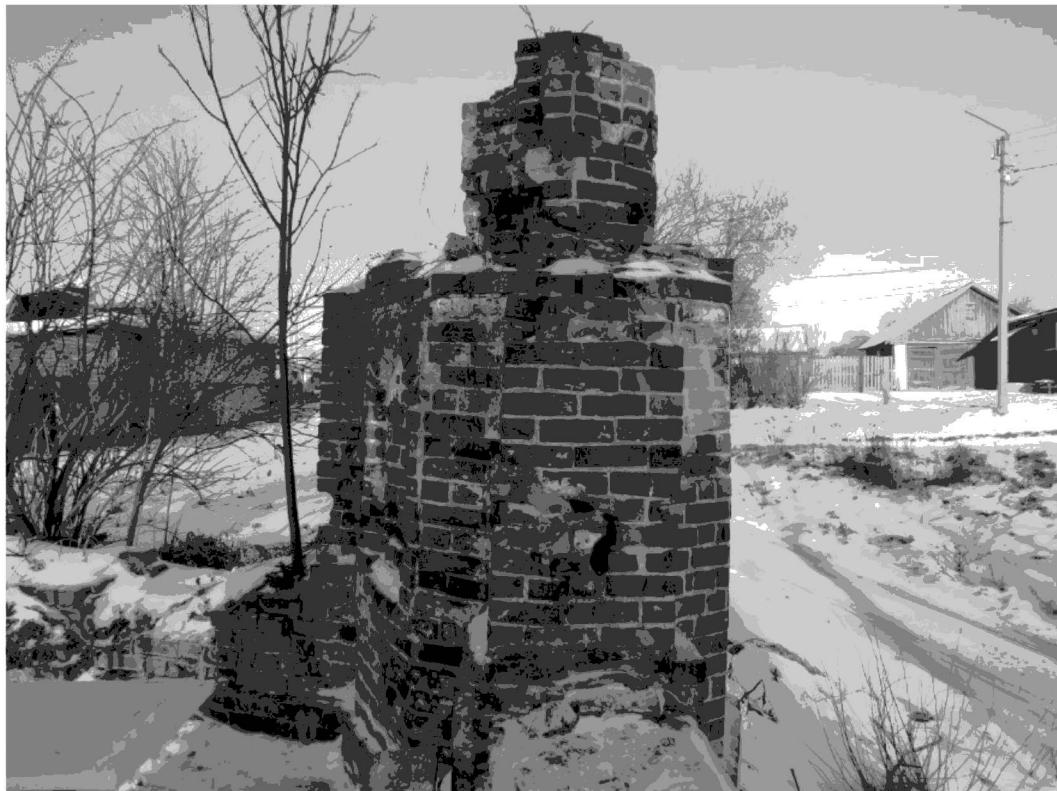
- северо-восточная башня;

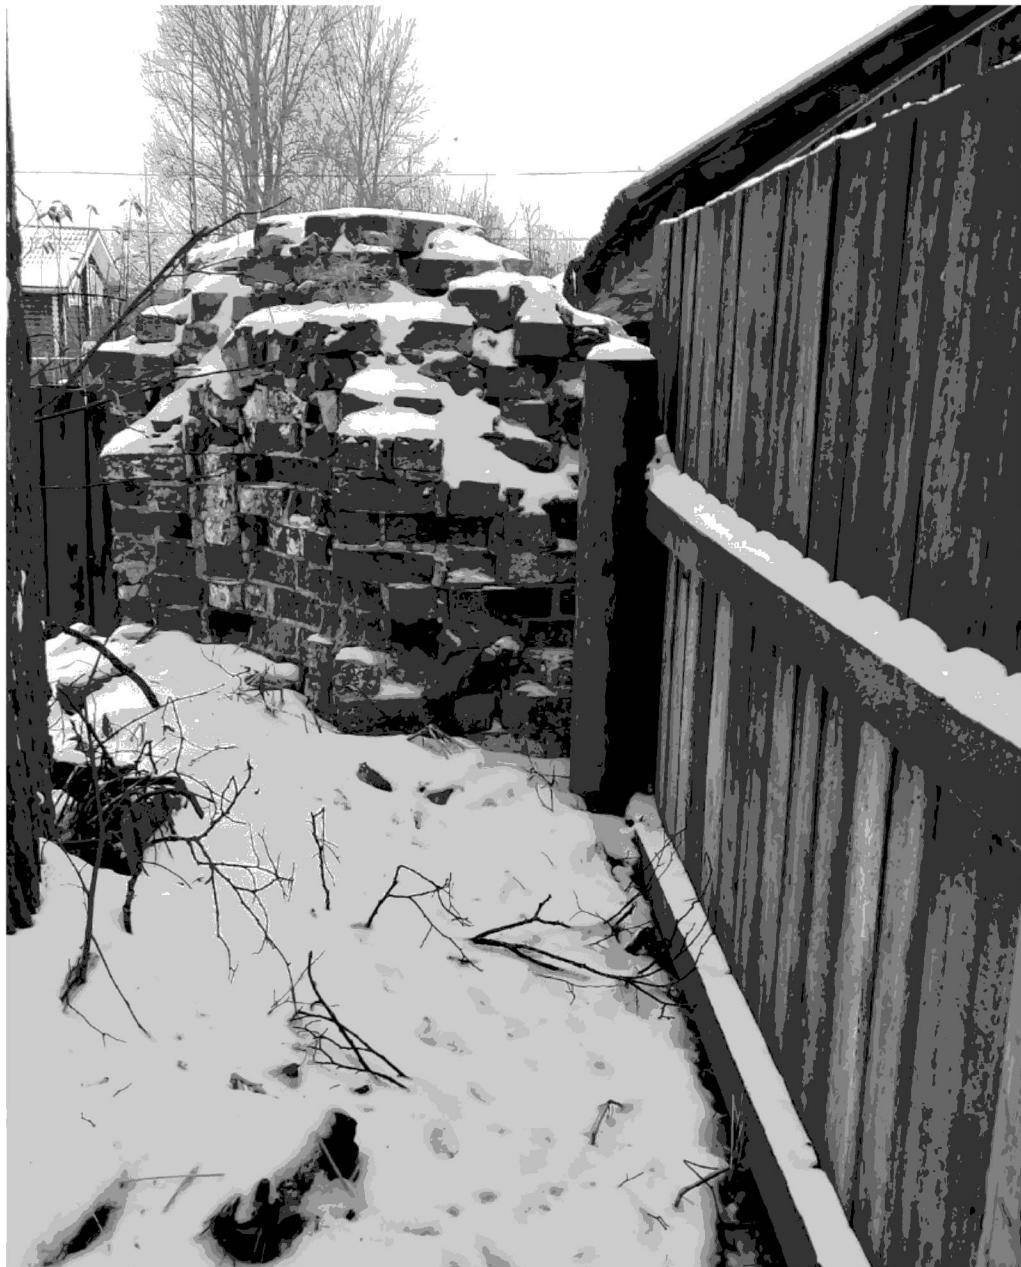
- северо-западная башня.

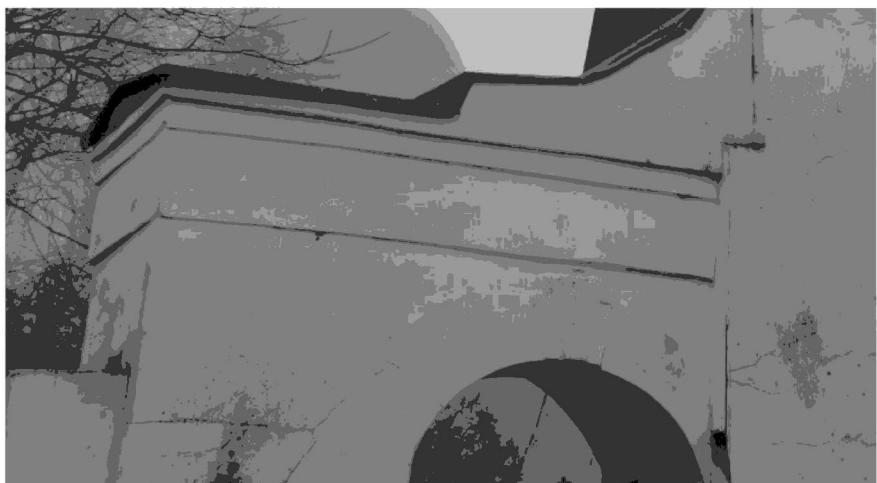
- клинчатые замковые камни в завершении арочных проемов калиток по северному фасаду;
- широкий гладкий фриз и венчающий двухступенчатый карниз по периметру стены над проемами калиток;

клинчатые замковые камни в завершении арочных проемов калиток по северному фасаду;

широкий гладкий фриз и венчающий двухступенчатый карниз по периметру стены над проемами калиток;

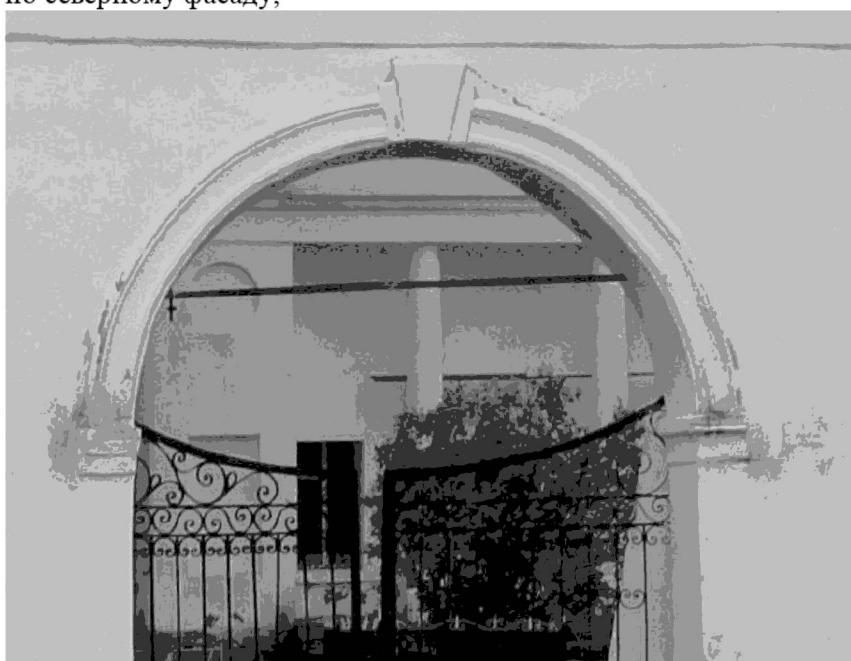
- профилированный архивольт, дополненный клинчатым замковым камнем, опирающийся на профилированные полочки в основании арки, переходящие на плоскость четверти проема ворот по северному фасаду;

профилированный архивольт, дополненный клинчатым замковым камнем, опирающийся на профилированные полочки в основании арки, переходящие на плоскость четверти проема ворот по северному фасаду;

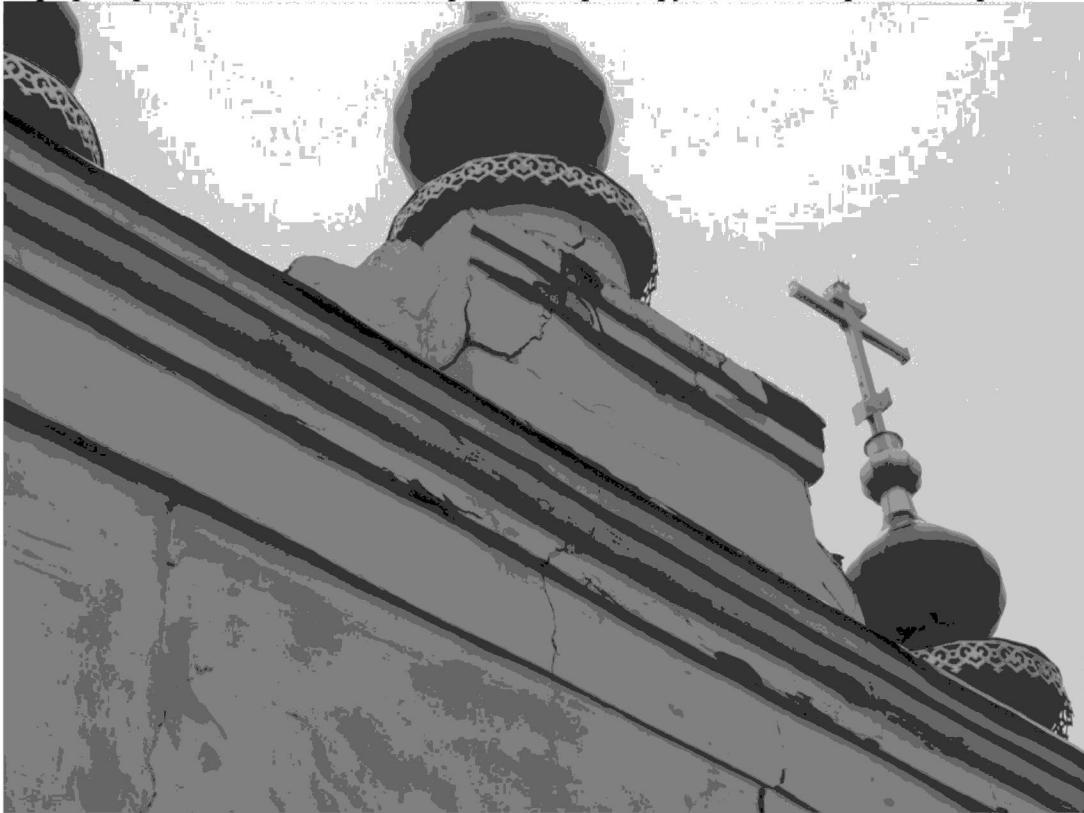
- профилированный венчающий карниз по периметру стены над проемом ворот;

профилированный венчающий карниз по периметру стены над проемом ворот;

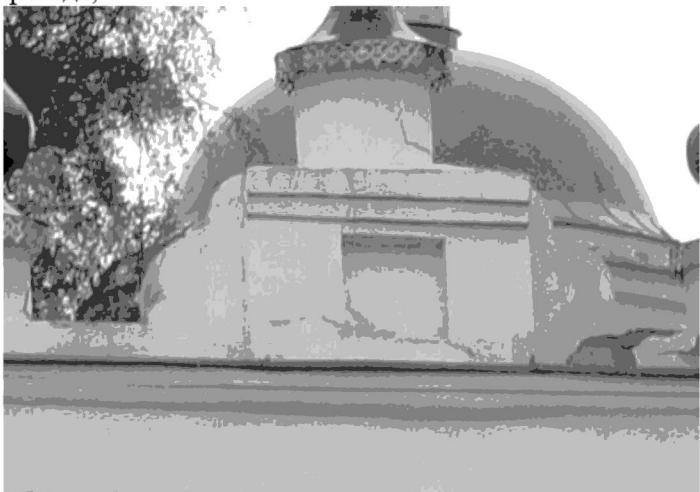
- пьедестал центральной главы, завершенный по северному и южному фасадам двухступенчатым карнизом и дополненный по флангам волютами; ниша в плоскости северного фасада;

пьедестал центральной главы, завершенный по северному и южному фасадам двухступенчатым карнизом и дополненный по флангам волютами; ниша в плоскости северного фасада;

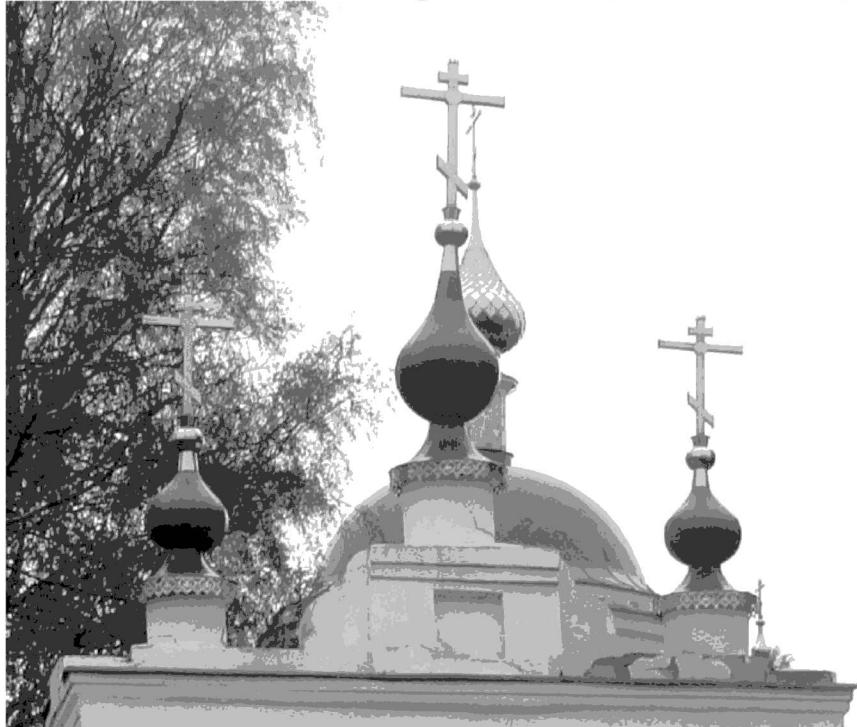
- цилиндрические барабаны в основании глав;
- месторасположение, размер и форма трех луковичных глав (центральная более крупная), завершенные восьмиконечными крестами;
- наличие металлического подзора под юбками, в основании глав;

цилиндрические барабаны в основании глав;

месторасположение, размер и форма трех луковичных глав (центральная более крупная), завершенных восьмиконечными крестами;

наличие металлического подзора под юбками, в основании глав;

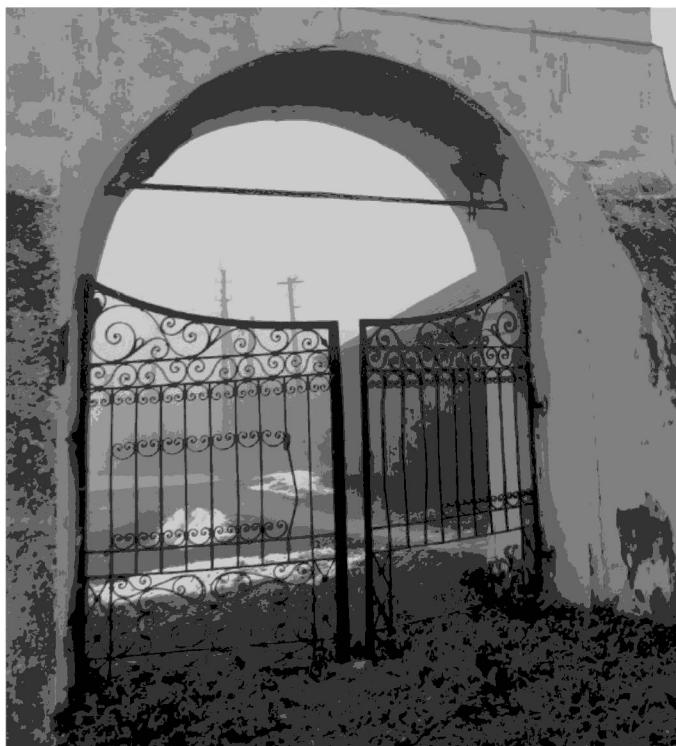
- кованое заполнение проемов калиток и ворот (форма и рисунок ковки створок);

кованое заполнение проемов калиток и ворот (конфигурация, рисунок ковки створок);

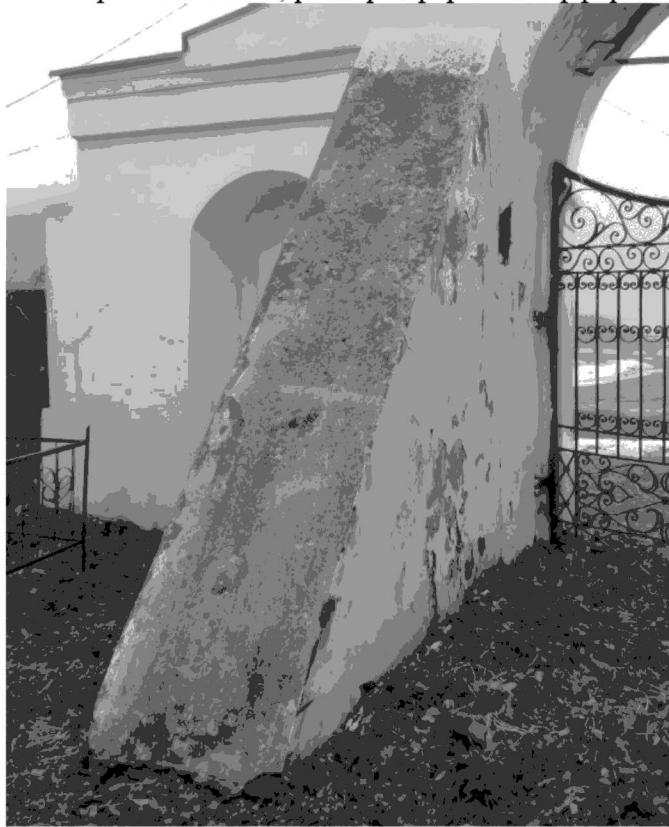
- месторасположение, размер и форма контрфорсов со стороны южного фасада;

месторасположение, размер и форма контрфорсов со стороны южного фасада;

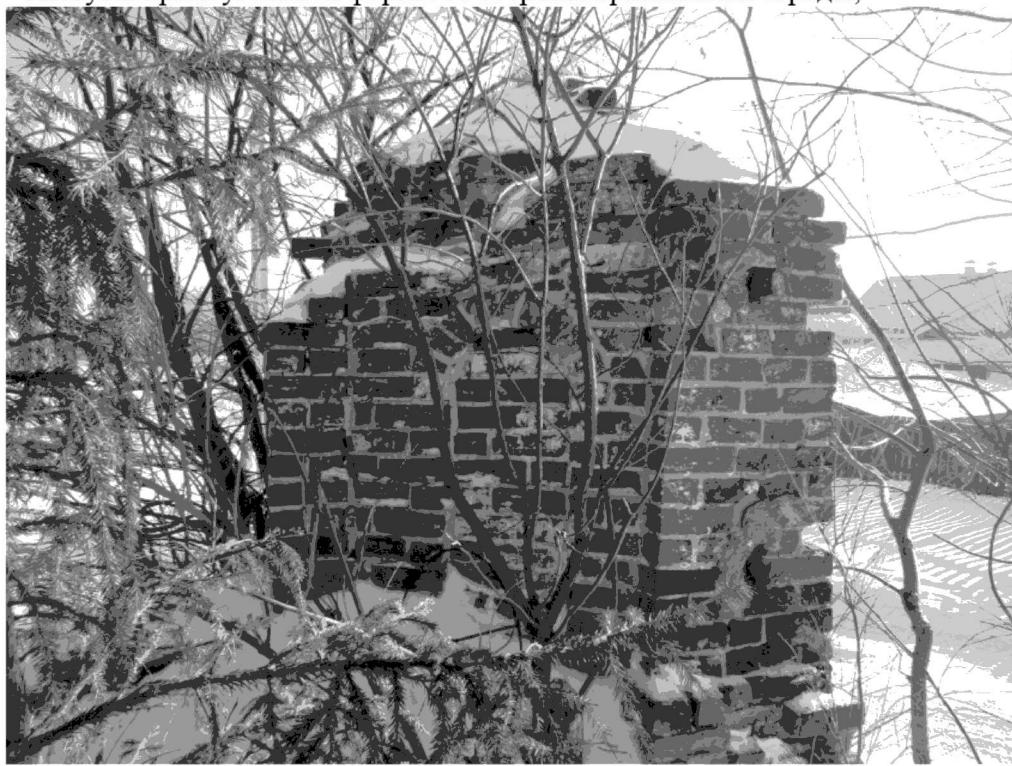
- выступы прямоугольной формы со стороны прымыкания ограды;

выступы прямоугольной формы со стороны примыкания ограды;

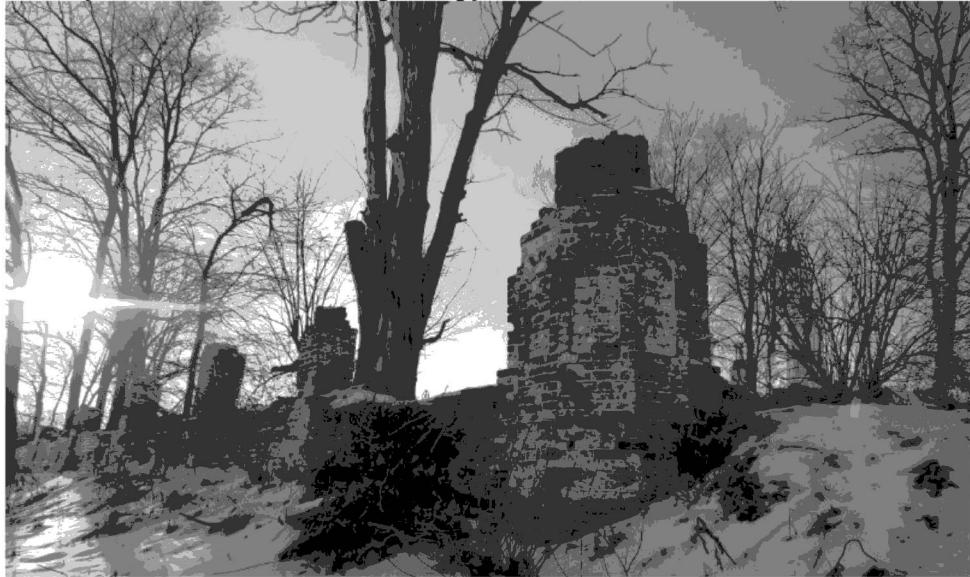
- выступающий цоколь по периметру башни;

выступающий цоколь по периметру башни;

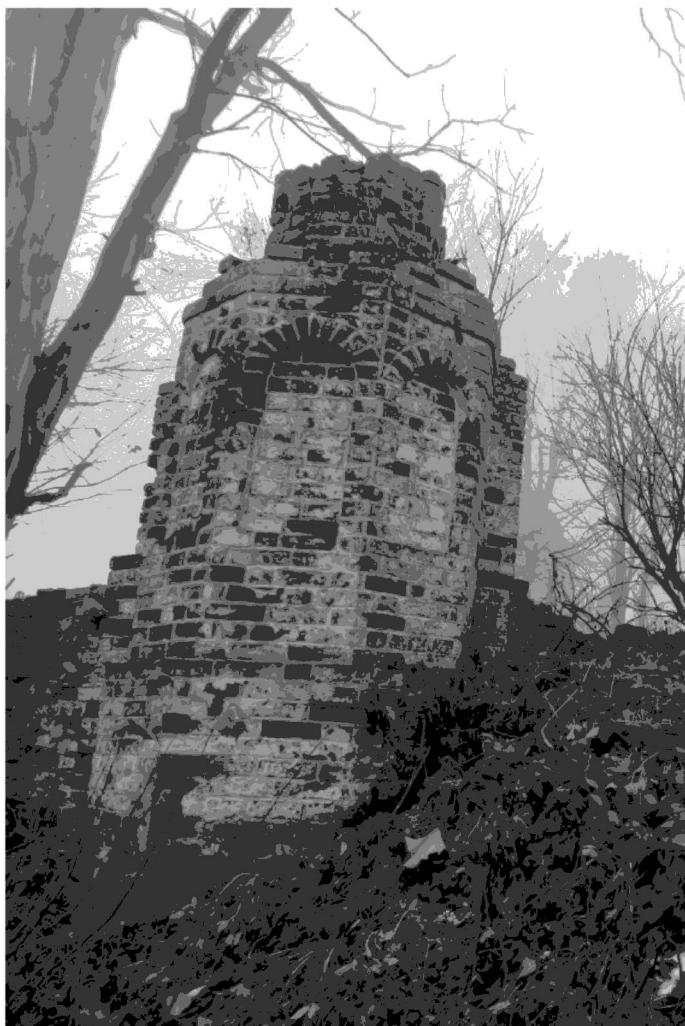
- ниши арочной формы по граням первого яруса башни;

ниши арочной формы по граням первого яруса башни;

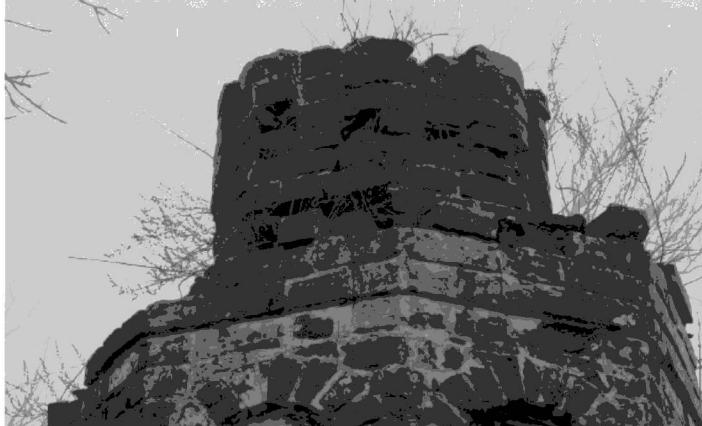
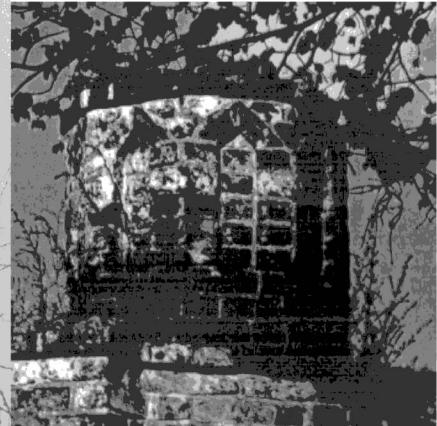
- наличие и характер фигурной кладки в верхнем ярусе башни;

наличие и характер фигурной кладки в верхнем ярусе башни;

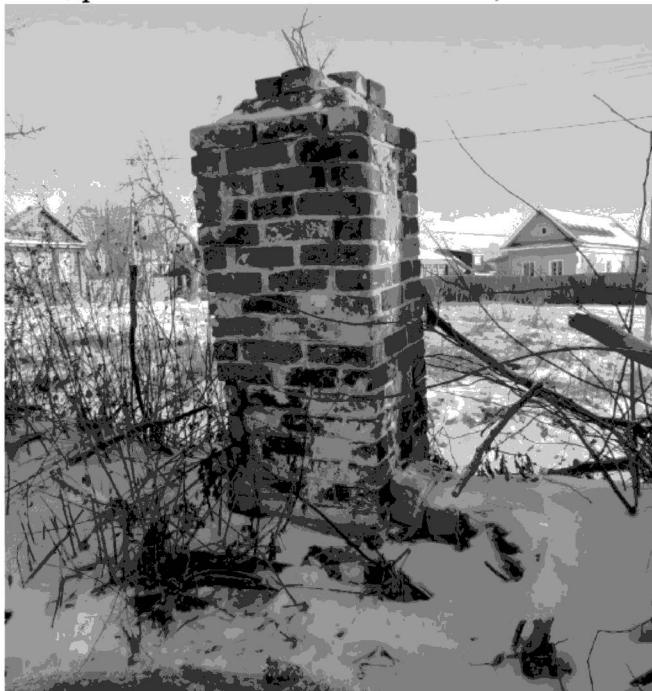
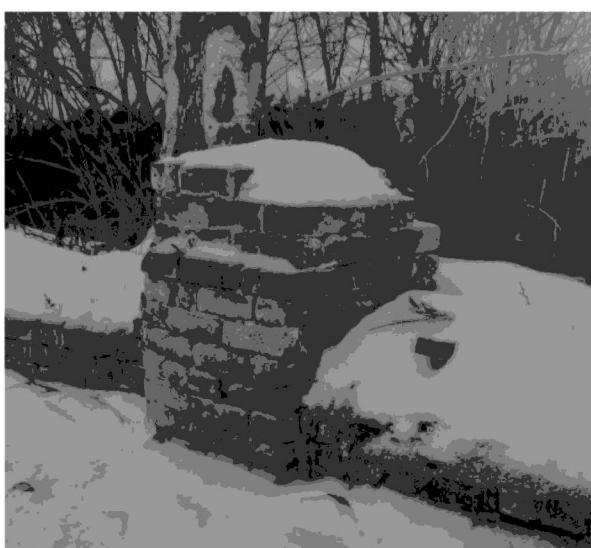
- квадратные в плане столбы пилоны; наличие выступающей цокольной части;

квадратные в плане пилоны ограды; наличие выступающей цокольной части;

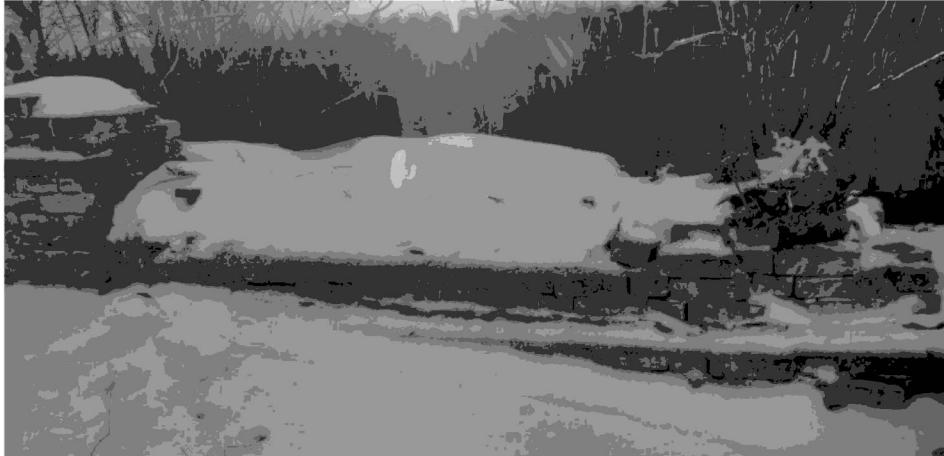
- наличие выступа цокольной части прясел;

наличие выступа цокольной части прясел;

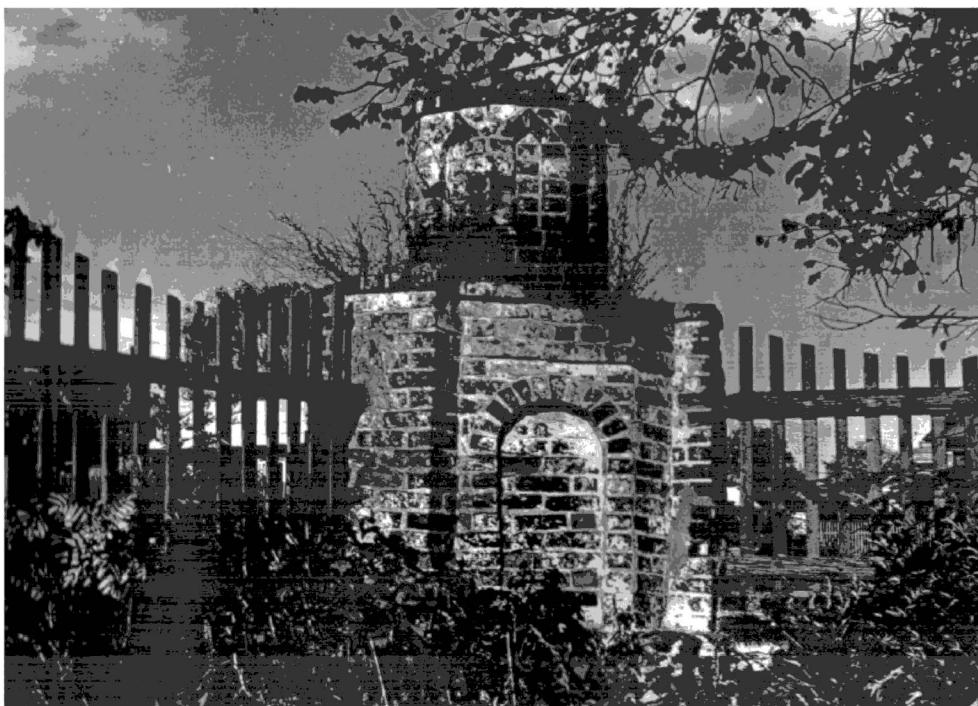
- наличие заполнений между столбами ограждения; материал заполнений – дерево

наличие заполнений между столбами ограждения (материал - дерево);
