**ИНСПЕКЦИЯ  
ГОСУДАРСТВЕННОЙ ОХРАНЫ  
ОБЪЕКТОВ КУЛЬТУРНОГО  
НАСЛЕДИЯ ОРЕНБУРГСКОЙ  
ОБЛАСТИ**

О внесении изменений в приказ  
инспекции от 29.07.2021 №01-08-207

Предмет охраны объекта культурного наследия регионального значения «Дворец культуры металлургов», 1963 г.  
(Оренбургская область, г. Новотроицк, ул. Советская, 33)

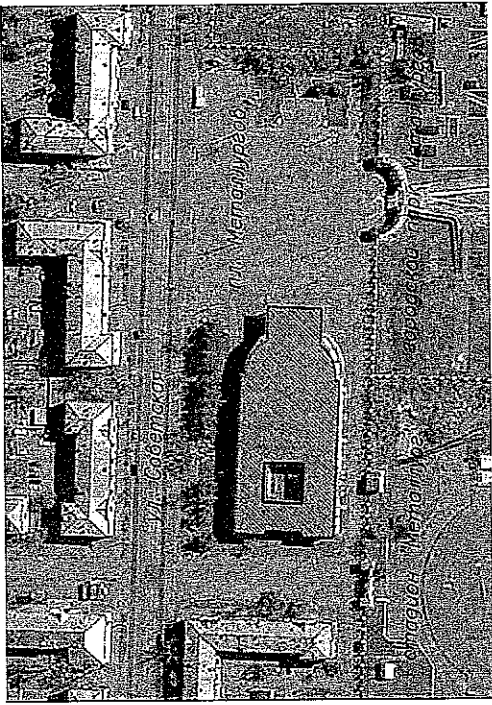
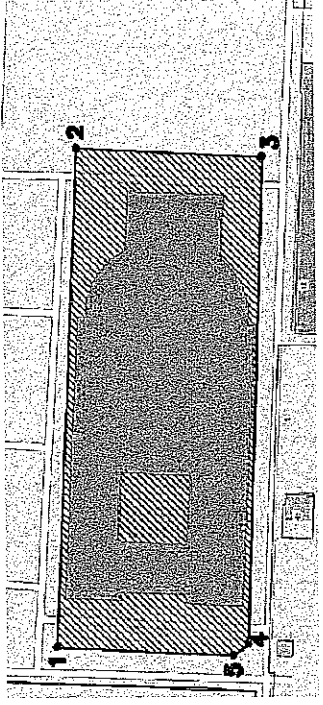
№ п/п	Виды предметов охраны	Элементы предметов охраны	Фотофиксация, схемы
1	2	3	4
1	Градостроительные характеристики	Градостроительная доминанта ансамбля Советской улицы; расположение южнее Советской улицы в окружении трех-четырёхэтажной жилой застройки в западной части площади Металлургов, севернее рекреационной зоны (стадиона Металлургов и городского парка); местоположение границ территории и объекта на ней; культурный слой глубиной 1,0 метра.

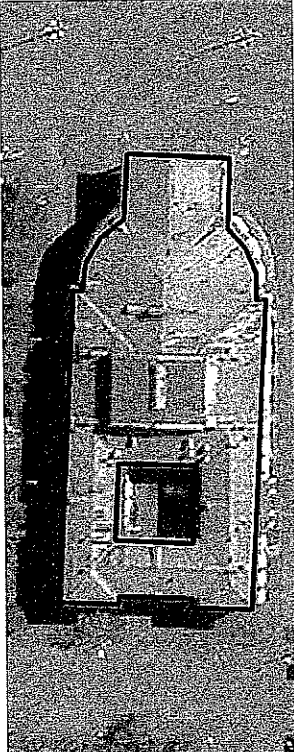
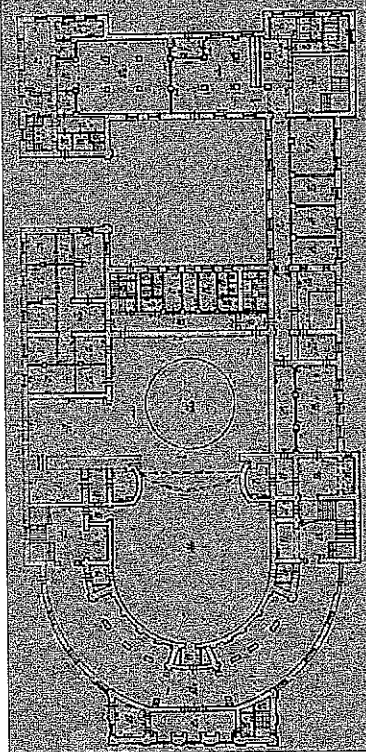
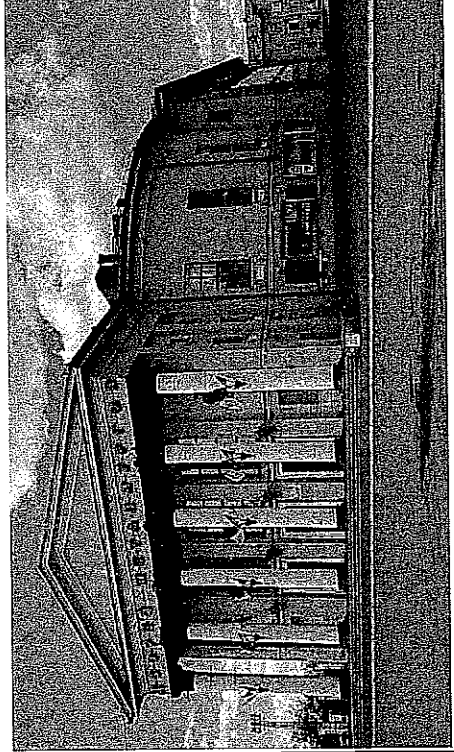
2	Объемно-планировочное решение	<p>Сложная конфигурация трехэтажного с подвалом объема с шестиколонным портиком главного входа, расширяющимся к основному объему полукруглыми в плане стенами, десятиколонным портиком северного фасада и с квадратного плана атриумом, въезд в который осуществляется с южного фасада; исторические габариты в плане <math>41,4 \times 89,35</math> квадратных метра;</p> <p>зальная планировочная композиция;</p> <p>расположение исторических проемов;</p> <p>отметки исторических проемов, цоколя со стилобатом, междуэтажного карниза первого этажа, карниза с балконом южного портика;</p> <p>венчающего антаблемента, фронтона, конька кровли, парапетов объема колосников;</p> <p>ската кровля.</p>

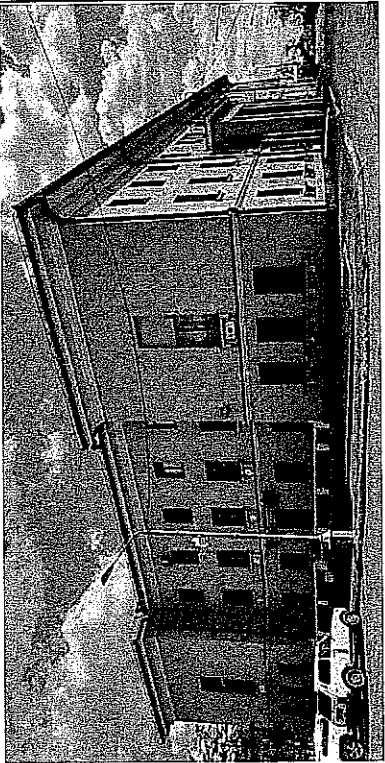
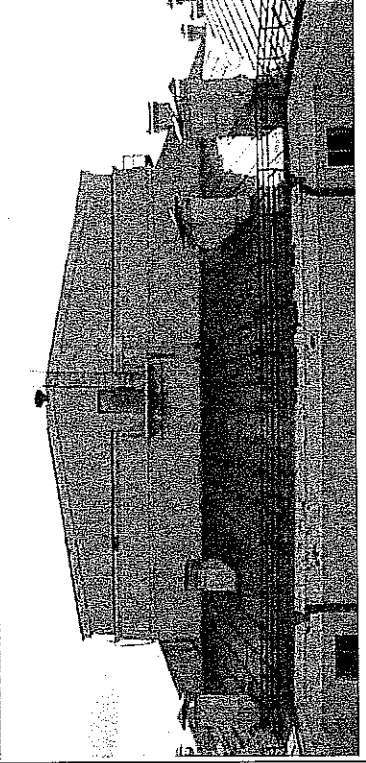
3	Конструктивное решение

<p>Бутобетонные фундаменты; кирпичные стены из глиняного обожжённого кирпича на цементно-песчаном растворе; железобетонные перекрытия; металлические фермы над зрительным залом; жестяная оцинкованная кровля с организованным водостоком.</p>

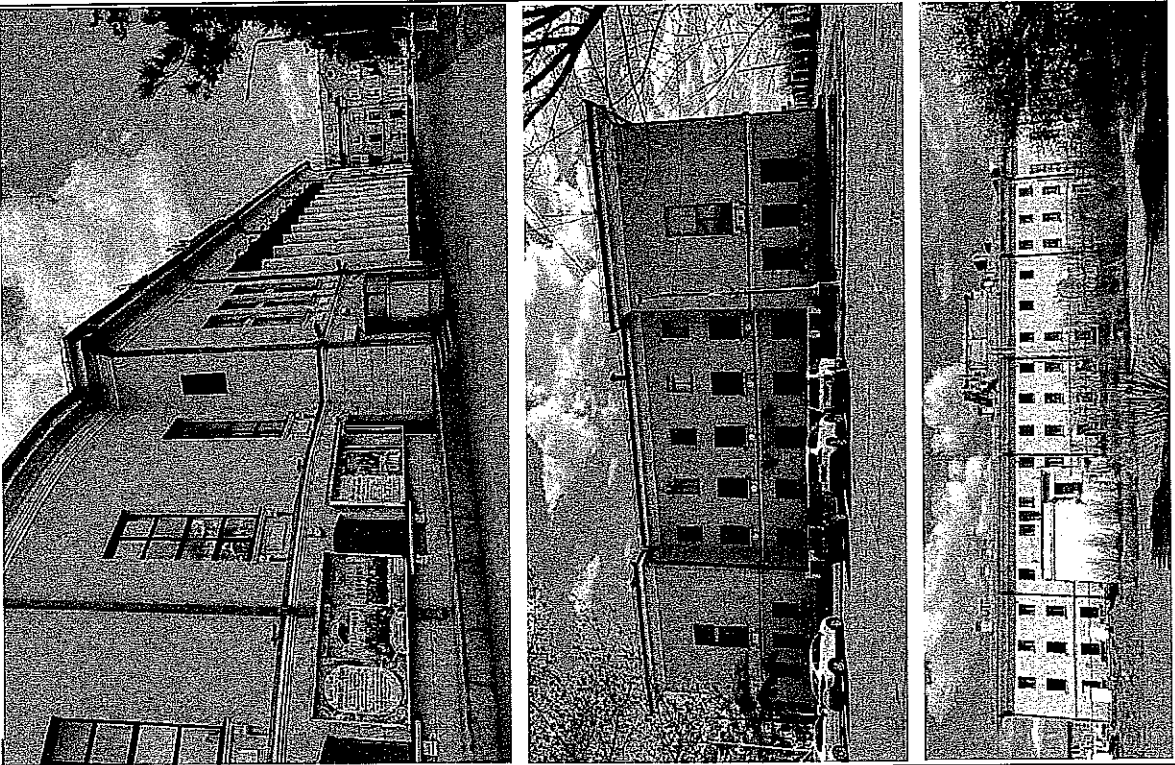
4	<p>Композиция фасадов</p> <p>Восточный лицевой фасад: симметричное решение с шестиколонным портиком на стилобате и под треугольным фронтоном, с полукругло расширяющимся к основному объему крыльями; Северный лицевой фасад: полукруглого плана восточная часть и основная часть с десятиколонным портиком в утопленной стене которого, по центральной оси портика устроен вход; Западный лицевой фасад: симметричное решение с боковыми ризалитами и расположением служебного входа по центральной оси; Южный лицевой фасад; полукруглого плана восточная часть и основная часть с четырехпилоном портиком с балконом въезда в атриум в западной половине и высокими арочными воротами запасного выхода со сцены;</p> <p>Восточный фасад атриума; симметричное решение с въездом из служебного фойе по центральной оси; Северный фасад атриума: симметричное решение с четырехпилоном портиком въезда; Западный фасад атриума; симметричное решение с выходами из лестничных клеток;</p> <p>Южный фасад атриума: симметричное решение с ритмично расположенными оконными проемами.</p>

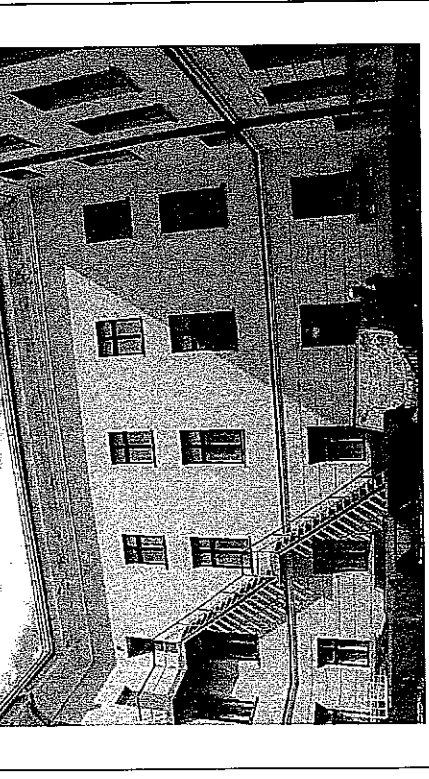
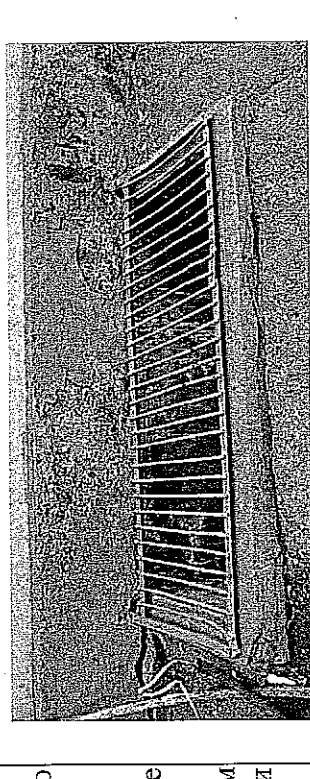
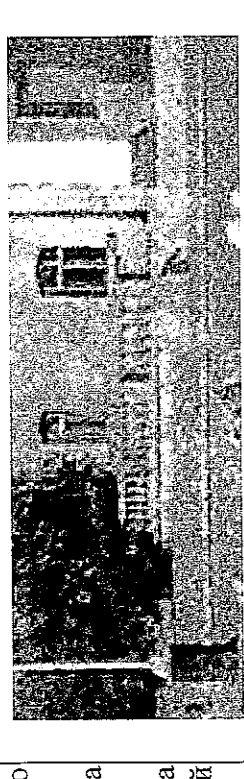
5	<p>Декоративно-художественное решение фасадов</p>	<p>Опшугатуренная фактура фасадов; колористическое решение с охристым тоном основной части стены, выбеленными элементами декора с частично выкрашенными под темную бронзу деталями (базы и капители колонн, флагиштоки, решетки ограждения западного входа, надпись фриза восточного фасада), деревянными со светлым тоном дверными полотнами и с темным тоном оконными перешлестами;</p> <p>цоколь со стилобатом парадного спуска с восточного фасада, спусками с северного и западного фасадов; прямки оконных проемов;</p> <p>балюстрада ограждения полукруглой в плане восточной части (ныне утрачена); рустованная фактура первого этажа с ленточным рустом, переходящим в клинчатый над проемами и нишами;</p> <p>подоконные карнизы на кронштейнах окон первого этажа;</p> <p>тянутые обрамления дверных проемов портика восточного фасада;</p> <p>полукруглый проем с воротами запасного выхода со стены на южном фасаде, обрамленный выступающими камнями клинчатого руста;</p>

исторический рисунок расстекловки оконных проемов (утрачен в окнах восточного портика);  
 тянутый междуэтажный карниз первого этажа, подоконные карнизы второго этажа с подоконными раскреповками с розетками на торцевых окнах восточного портика и с окон основной части южного фасада и средней части западного фасада;  
 подоконные карнизы с кронштейнами и подоконными филенками на двухсветных окнах, фланкирующих портик северного фасада, полукруглой в плане стены восточной части объема и ризалитов западного фасада;  
 подоконные карнизы на торцевых окнах третьего этажа восточного портика;  
 колонны композиционного неполного ордера с темноокрашенными базами и капителями и беленым фустом с литыми флагштоками;  
 эмблемы советской символики в виде голубя с серпом и молотом и металлурга в боковых простенках восточного портика;  
 надпись фриза восточного портика (не сохранилась);  
 антаблемент портика въезда в атриум на южном фасаде с крупнообломным карнизом и металлическими црутьями балконного ограждения, на стойках декорированными литыми пишечками и украшенным парой волнообразных завитков в центральной части; тянутый со слезником большого выноса антаблемент.

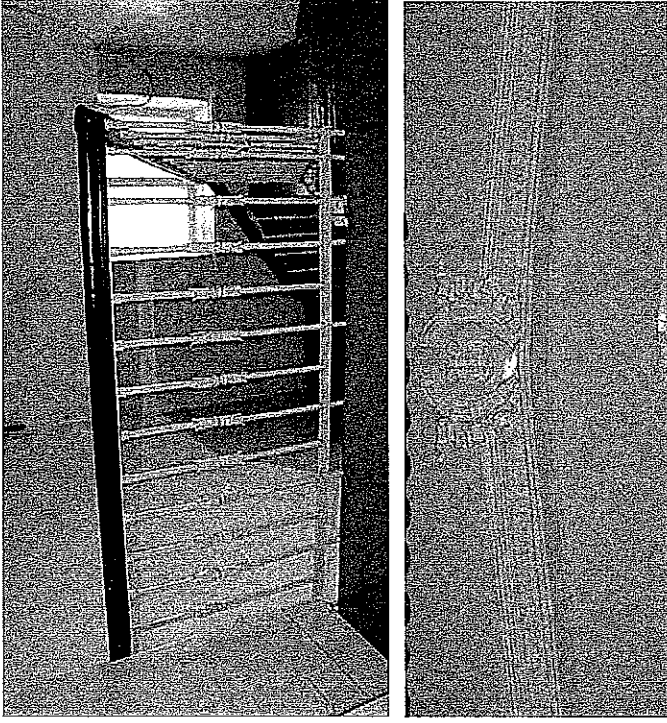
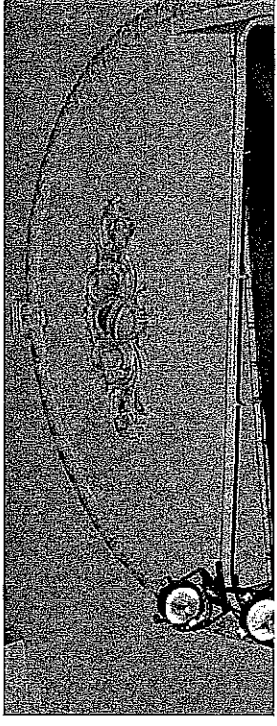
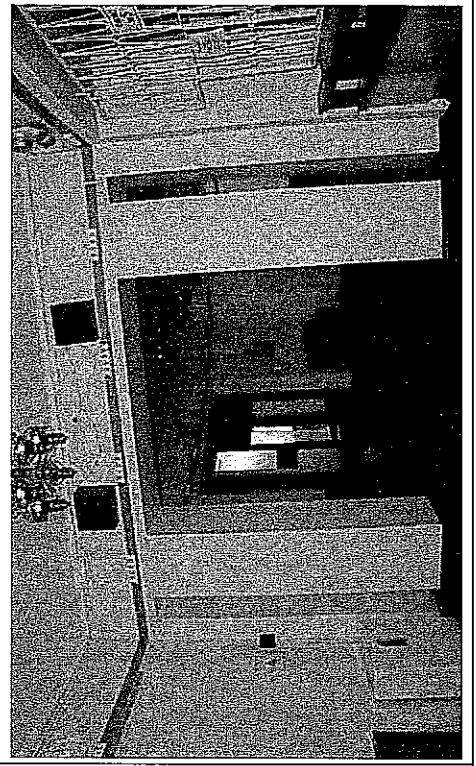
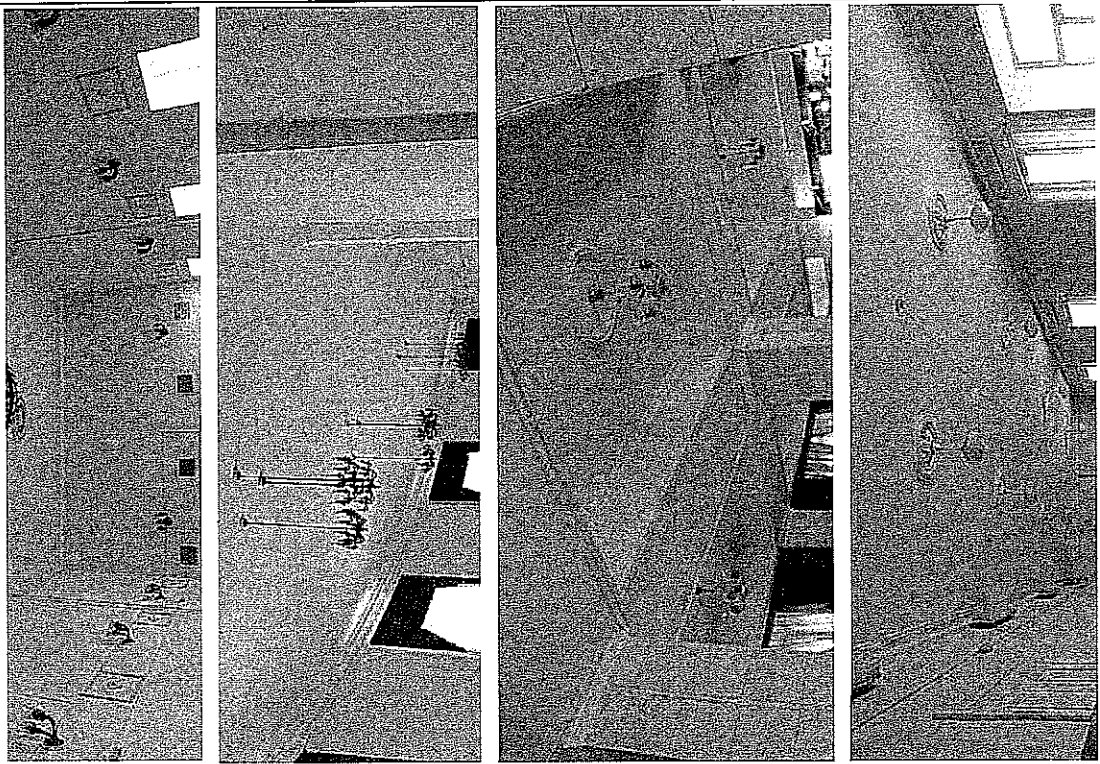
6	<p>Декоративно-художественное решение интерьеров</p>	<p>Металлические с литыми бутонами в середине прутья лестничных ограждений (исключая парадные лестницы); деревянная сцена с поворотным кругом; зрительный зал полукруглого плана с балконом и лепным декором портала сцены в виде гирлянды в тягах, завершающих обрамленным снопами колоосьев с лентами лирой и декором боковых лож в виде перевитой лентами гирлянд полуциркульно с замком завершающей над проемом и с рокайльным картушем фриза; малый зал с лепными филенками и вентиляционными ромбовидными решетками фриза и круглыми вентиляционными решетками потолка; служебное фойе с квадратными пилонами под тянутым карнизом и кессонированными с тянутыми карнизами и розетками потолками; фойе первого этажа с гуттами в заглубленном поясе архитрава, гладким фризом с тянутыми розетками и</p>

малорельефным карнизом с тенями над розетками, строгими проемами в несущих стенах и тянутыми обрамлениями дверных проемов;

фойе второго этажа с полуциркульными перемычками дверных проемов в тянутом обрамлении, двухколонным портиком эстрадной ниши, лопатками внутренней стены, карнизом с дентикулами у наружной стены и тянутыми поясками карниза внутренней стены;

проемы коридора за стеной с закругленными углами; штукатурные потолки с тянутыми карнизами в основной части помещений;

тянутые и лепные потолочные розетки в части помещений;

исторические металлические люстры – 6 рожковые в коридоре у сцены; 20 рожковые парадных лестниц и малого зала; каскадная трехъярусная основная зала.
