**ИНСПЕКЦИЯ
ГОСУДАРСТВЕННОЙ ОХРАНЫ
ОБЪЕКТОВ КУЛЬТУРНОГО
НАСЛЕДИЯ ОРЕНБУРГСКОЙ
ОБЛАСТИ**

П Р И К А З

О включении выявленного объекта культурного наследия в единый государственный реестр объектов культурного наследия (памятников истории и культуры) народов Российской Федерации, об утверждении предмета охраны, границ и режима использования территории объекта культурного наследия

Предмет охраны объекта культурного наследия регионального значения (вид – памятник) «Всехсвятская церковь», 1901 г.
(Оренбургская область, г. Бузулук, ул. Серго, 1)

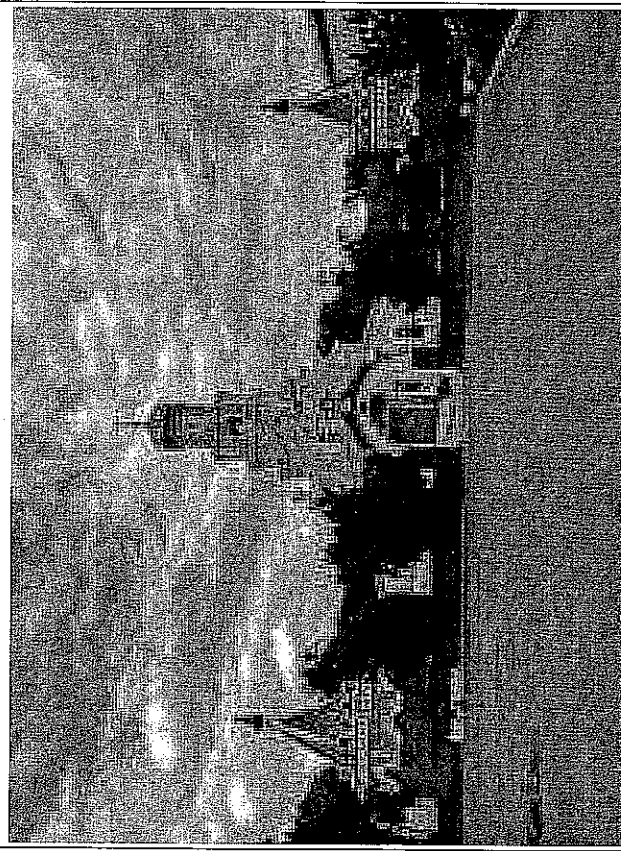
№ п/п	Виды предметов охраны	Элементы предметов охраны	Фотофиксация
1	2	3	4
1	Градостроительные характеристики объекта:	- местоположение и градостроительные характеристики церкви начала XX в., ее роль в композиционно-планировочной структуре территории Тихвинского Богородицкого монастыря по улице Серго, в юго-восточной части г. Бузулука у городского кладбища.

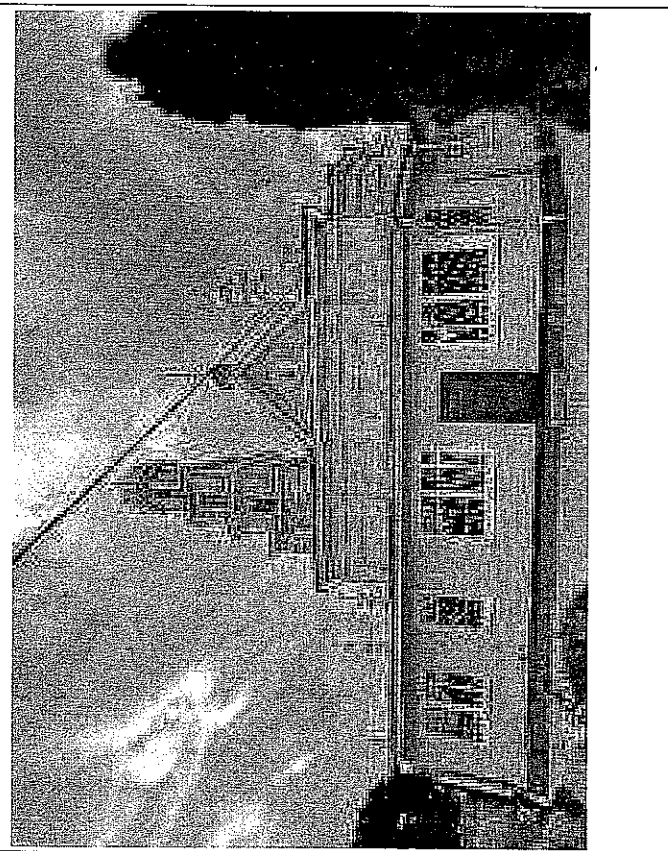
2	<p>Архитектурные и объемно-пространственные характеристики, конструктивные элементы объекта:</p>	<p>- объемно-пространственная композиция церкви начала XX в. в виде прямоугольной базиликальной постройки с одним престолом, с деревянной трехъярусной колокольной надпритвором; одноэтажная пристройка по периметру с двухскатной кровлей, с главками и крестами на барабанах, киот восточного фасада; фасады первого яруса четверика в интерьере периметральной пристройки;</p>

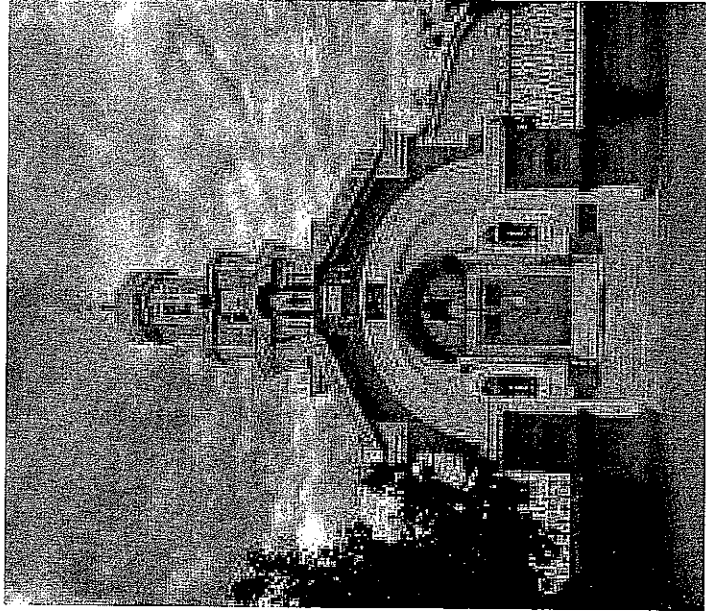
- капитальные стены и перекрытия начала XX в., их конструкция и материал: кирпич, древесина;

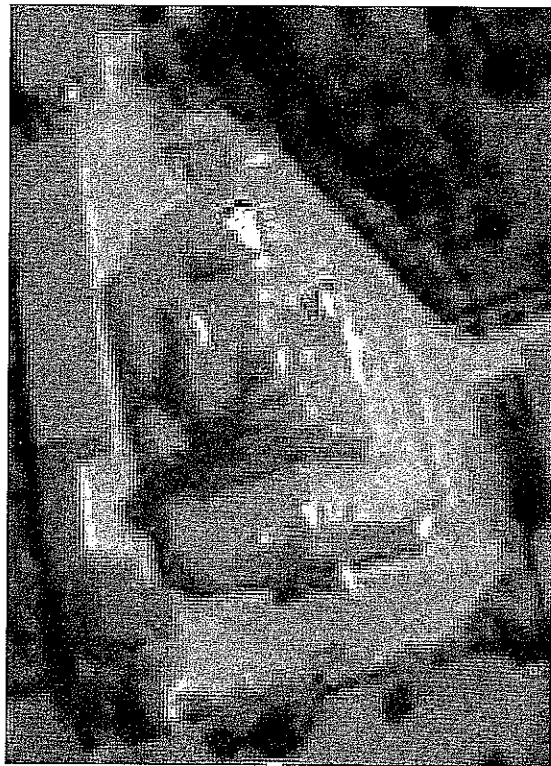
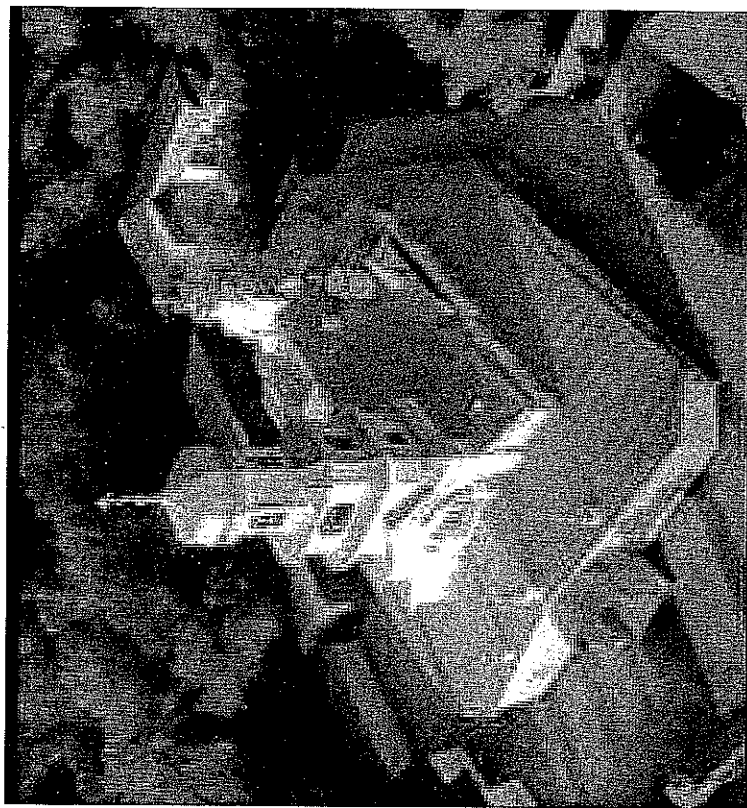
- крыша, главки и купол колокольни, их конструкция, конфигурация, материал, характер кровельного покрытия, в том числе высотные отметки по венчающему карнизу, конькам кровли, главкам и крестам в редакции начала XX в.;

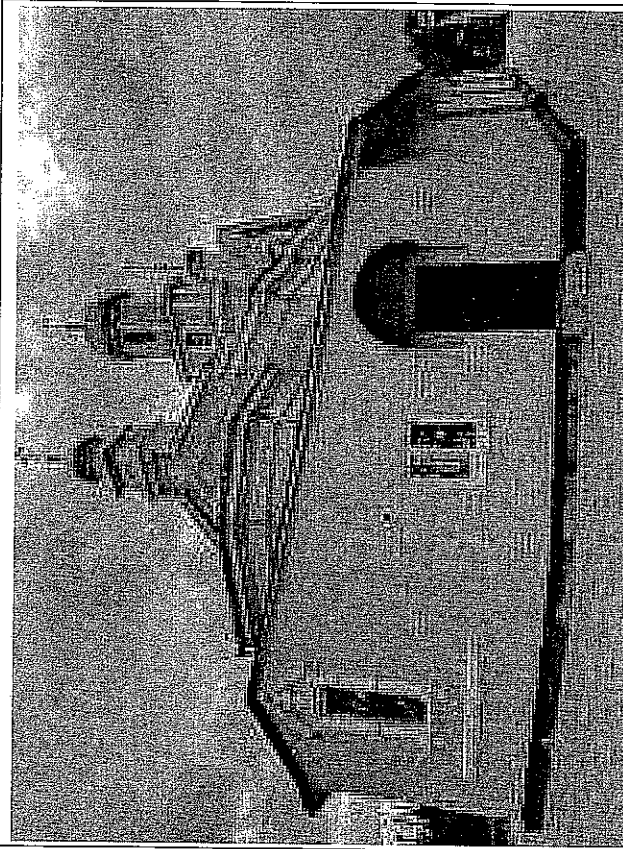
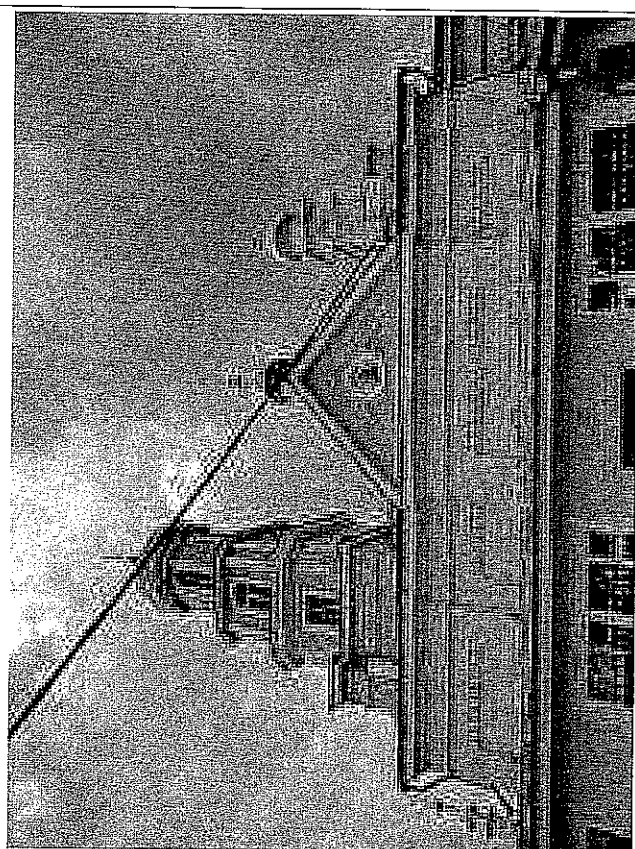
- композиционное решение и архитектурно-художественное оформление фасадов церкви начала XX в., включая размер, форму, местоположение и оформление оконных и дверных проемов, совокупность декоративных элементов в сочетании разнородных стиливых элементов:

колокольня в форме восьмерика на четверике; широкий выступающий венчающий карниз ярусов; система полуколонн по углам на нижнем каменном восьмерике; каменные плоские наличники световых проемов; угловые деревянные наличники верхних восьмериков, деревянные наличники световых проемов; купол с крестом на яблоке;

западный фронтон четверика с выступающим венчающим карнизом на кронштейнах; каменный наличник оконного проема в виде парных колонн на тумбах с навершием – кокошником; оконный проем в виде венецианской арки; боковые ниши с зубцами; надоконная тяга; восходящий венчающий карниз с «сухариками», тяга с кронштейнами; северный и южный фасады четверика с выступающим венчающим карнизом; ниши с зубцами в плоскости фасада и ризалитов; центральный ризалит, увенчанный треугольным фронтоном с иконописным ликом в розетке и треугольным декором; главка с крестом на барабане; угловые лопасти;

пятигранная апсида, перекрытая вальмовой кровлей, с выступающим венчающим карнизом с двумя рядами «сухариками»; рваный фронтон восточного фасада с выступающим венчающим карнизом на кронштейнах, декор в виде креста и тяг; четверик над фронтоном с полуциркульными наличниками ниш с выступающим венчающим

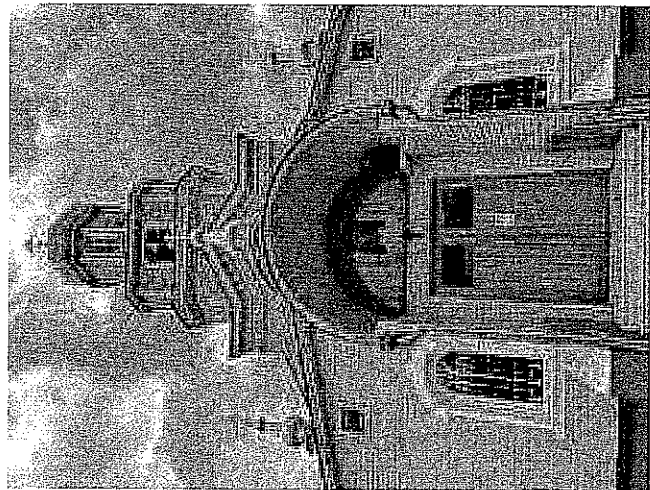
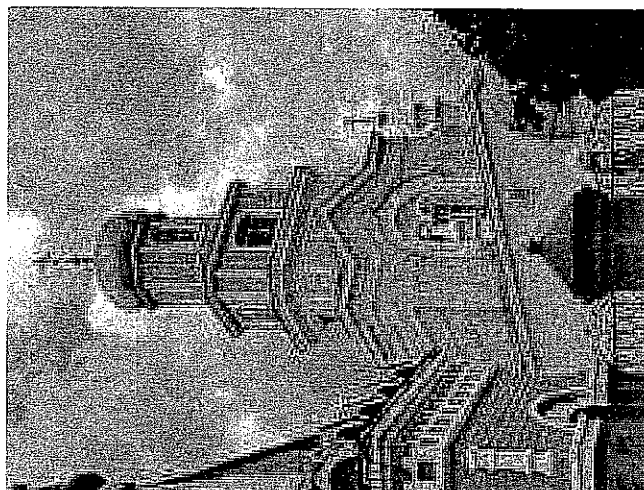
карнизом, главка с крестом на барабане;
первый ярус четверика: докольный карниз,
пилястры;

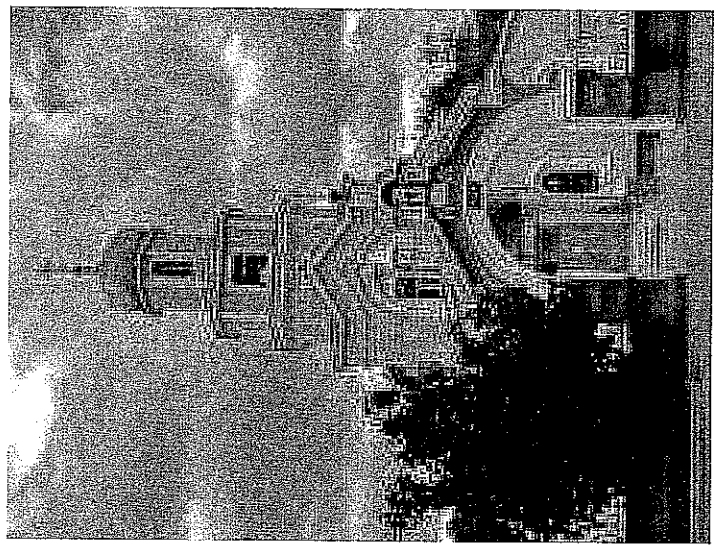
- способ и вид отделки фасадов: окраска по кирпичной кладке; колористические решение фасадов в редакции начала XX в. (уточняется по результатам изыскательских работ);

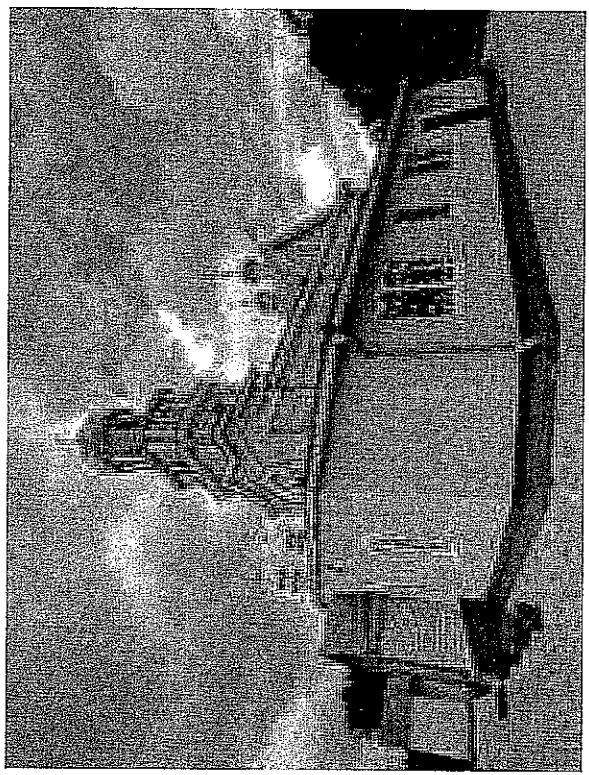
- конструкция, материал и рисунок расстекловки заполнений оконных проемов в редакции начала XX в.

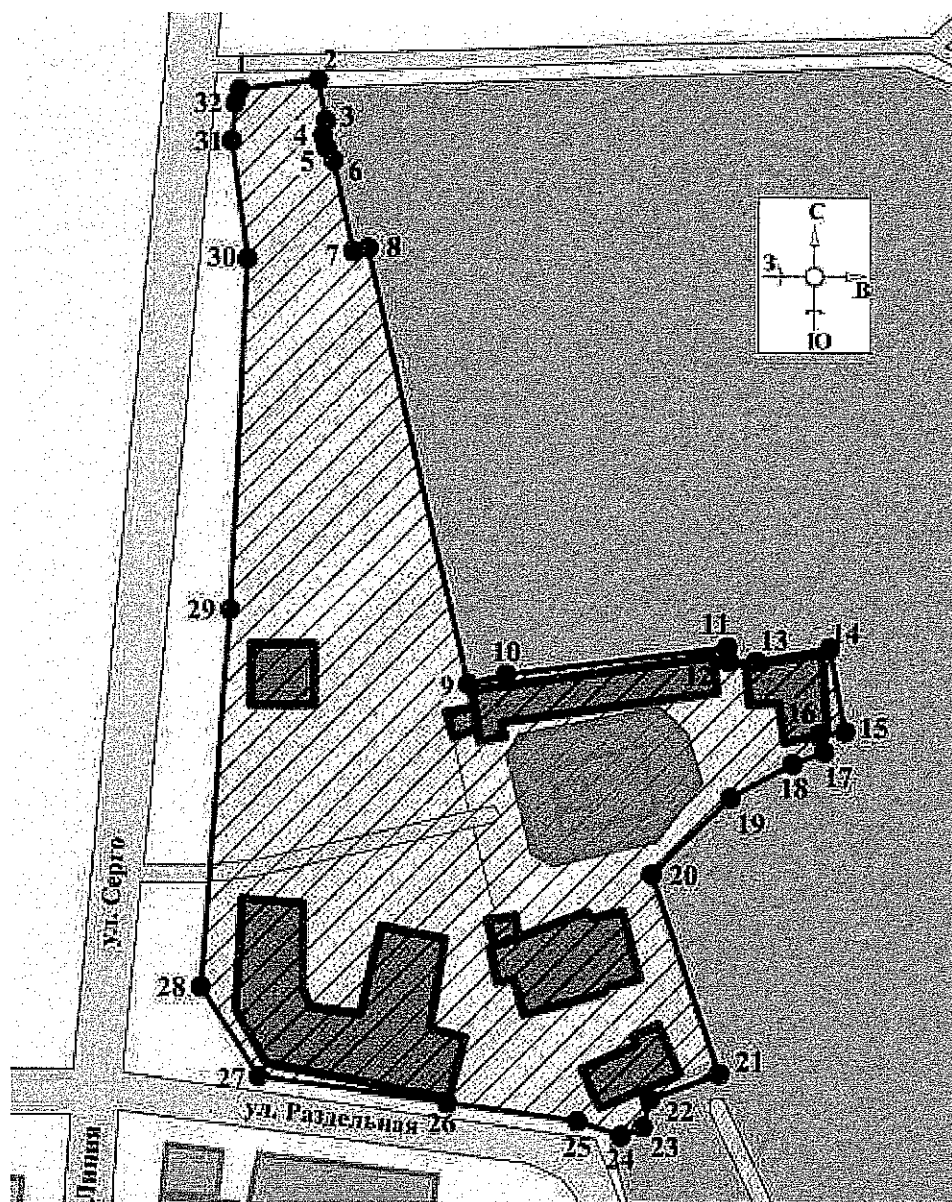
Схема границ территории объекта культурного наследия
М 1:500

Границы территории объекта культурного наследия регионального значения «Всехсвятская церковь», 1901 г., расположенного по адресу: Оренбургская область, г. Бузулук, ул. Серго, 1, устанавливаются от поворотной точки 1 до поворотной точки 32 (см. схему границ территории).
