**Об утверждении предмета охраны объекта культурного наследия  
регионального значения «Здание бывшего крестьянского  
поземельного банка, где 17 февраля 1918 года провозглашено  
установление в Каменской волости Советской власти»,  
расположенного по адресу: Пензенская область, Каменский район,  
г. Каменка, ул. Советская, 97**

**Предмет охраны объекта культурного наследия  
регионального значения «Здание бывшего крестьянского поземельного  
банка, где 17 февраля 1918 года провозглашено установление в  
Каменской волости Советской власти», расположенного по адресу:  
Пензенская область, Каменский район,  
г. Каменка, ул. Советская, 97**

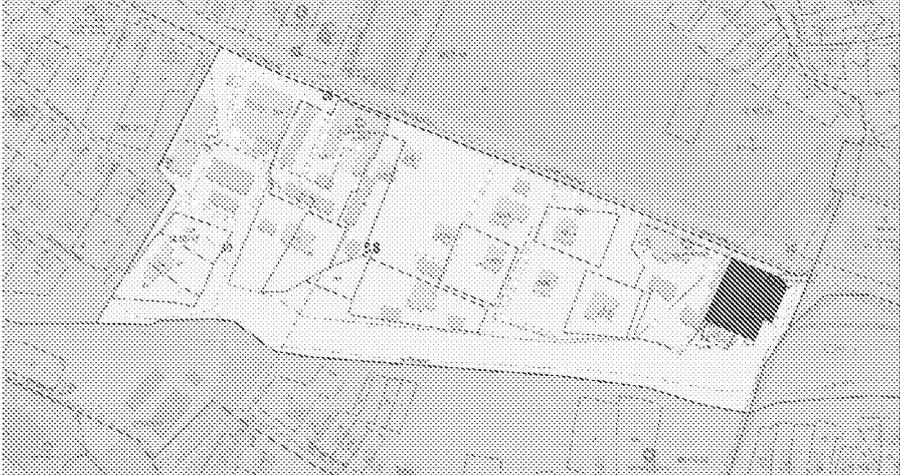
<b>Описание предмета охраны</b>	<b>Материалы обоснования (фотофиксации и схемы)</b>
<p><b>1. Местоположение объекта в структуре населенного пункта:</b> исследуемый объект расположен в восточной части г. Каменка, в квартале, ограниченном с севера улицей Советской, с востока улицей Садовой, с юга рекой Атмис, с запада проездом в жилой застройке.</p>

<p>Схема местоположения объекта культурного наследия в структуре квартала с кадастровым номером 58:30:0010217; исследуемый объект культурного наследия выделен красным цветом)</p>

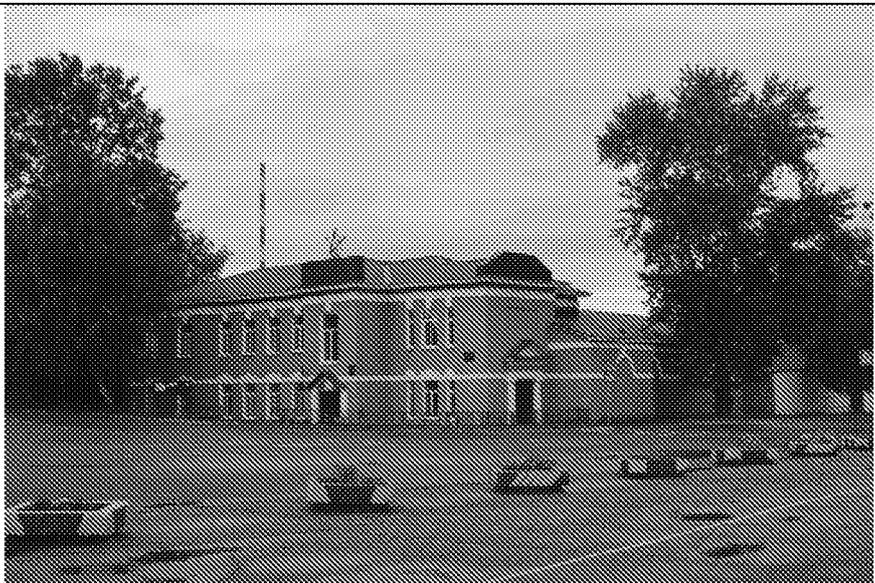
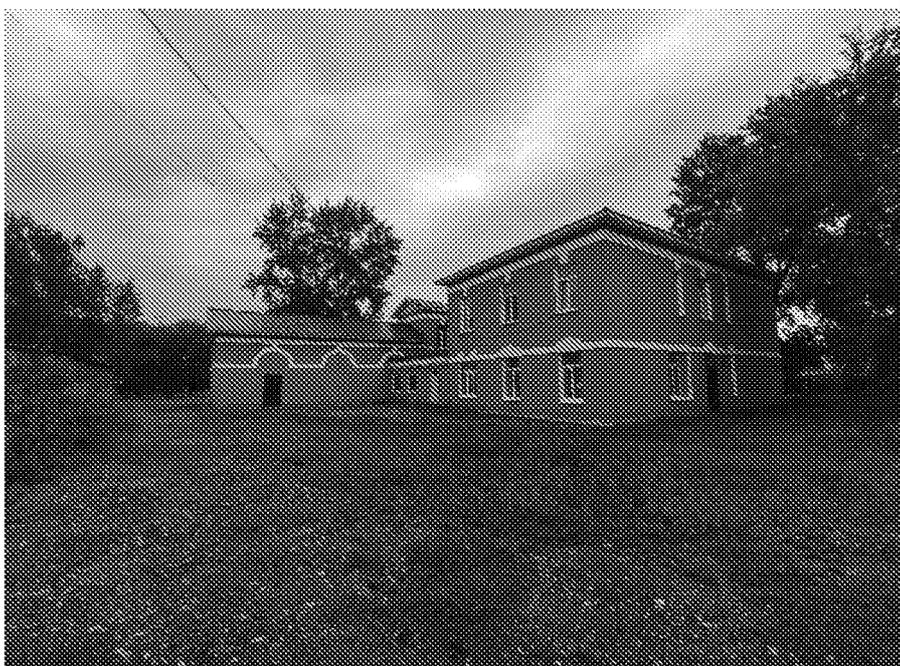
**2. Пространственная и объемно-планировочная структура здания:**  
одно- и двухэтажный «Г»-образной формы в плане здание.

По главному (восточному) фасаду ассиметричная композиция по ризалиту главной входной группы, состоящее из двух основных объемов: главного двухэтажного объема прямоугольной формы и пристроенного к нему с северо-западной стороны одноэтажного флигеля. В связи с данной конфигурацией объемов образовался внутренний закрытый двор.

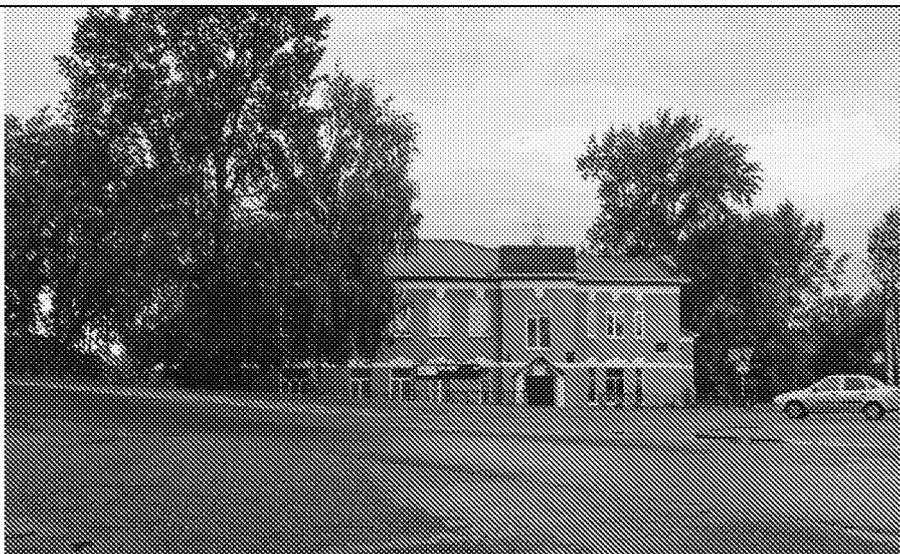
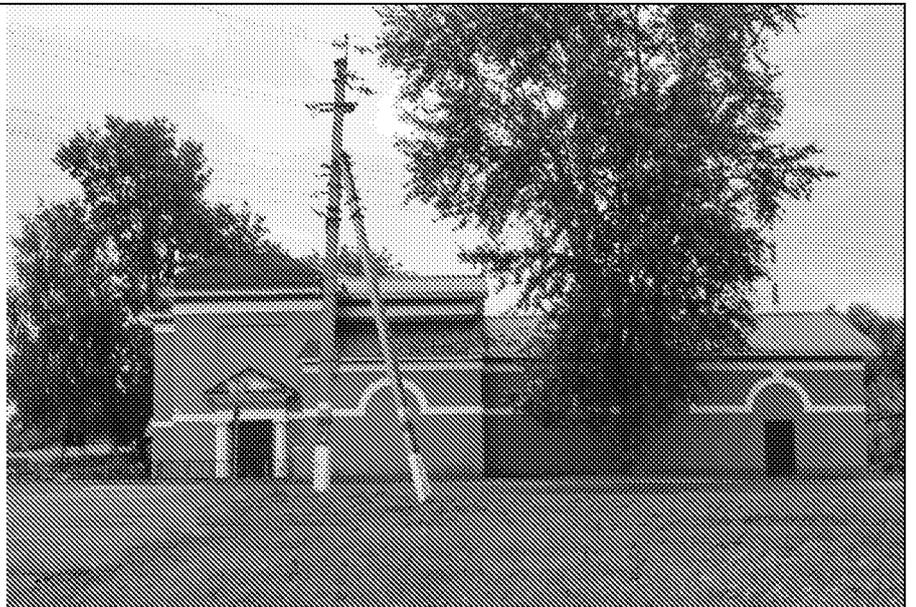
**3. Местоположение и габариты наружных и внутренних несущих элементов, нижние отметки и вылеты карнизов, отметки коньков крыш и межэтажного пояса; местоположение и габариты световых проемов**

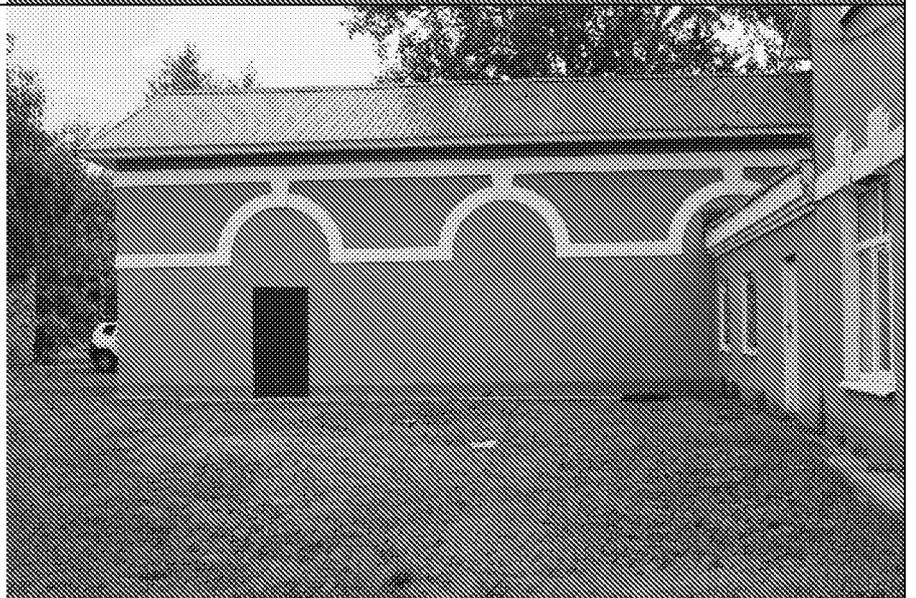
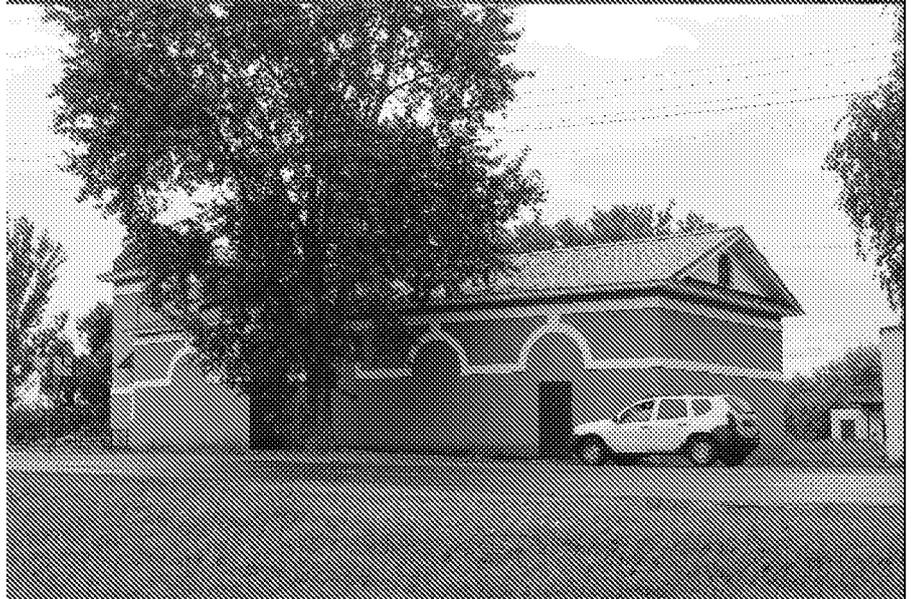
**4. Основные световые оси:** часть здания с северного фасада обращенного на ул. Советскую и южного фасада, обращенного на внутренний двор, не имеют световых осей.

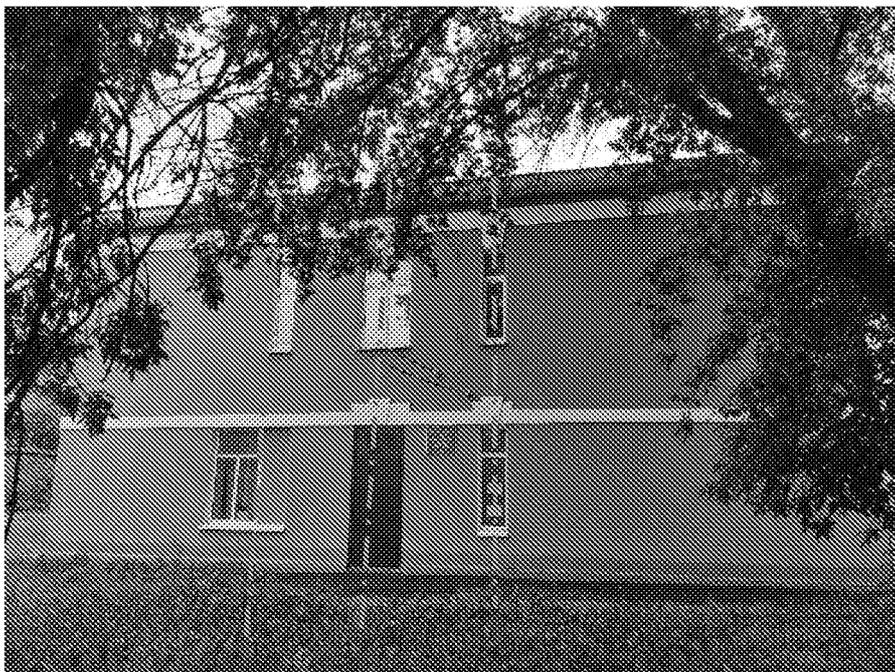
Южный фасад на три световых оси.

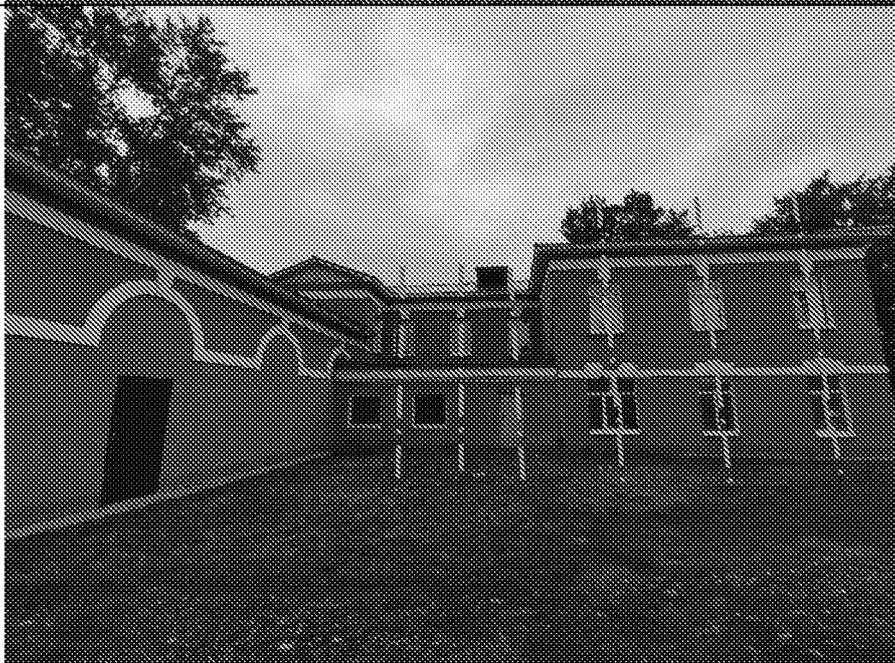
Западный фасад на шесть световых оси.

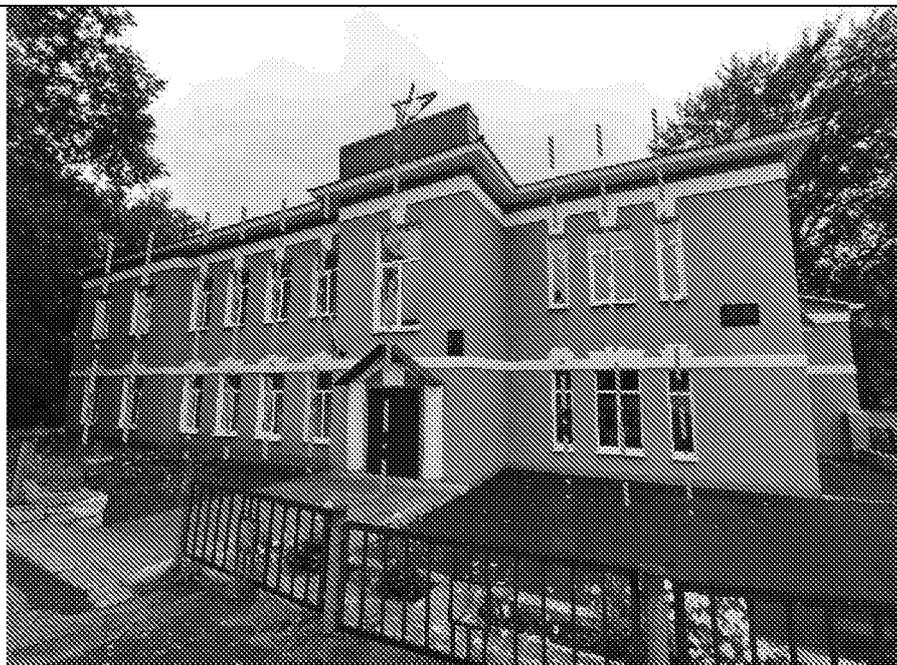
Восточный фасад на  
десять световых оси.

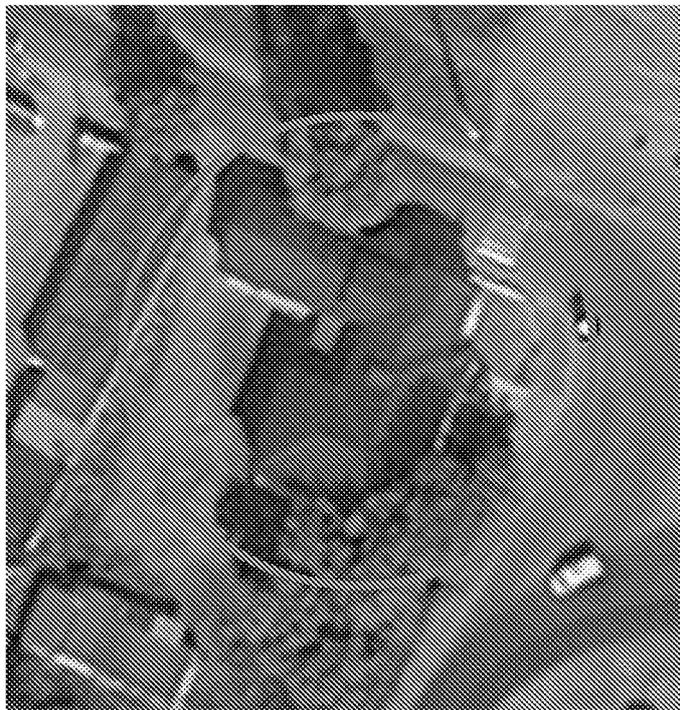
**6. Форма крыши и  
материал покрытия:**  
вальмовая по  
деревянной  
стропильной системе с  
неорганизованным  
наружным водостоком;  
покрытие - из  
кровельных  
профлистов.

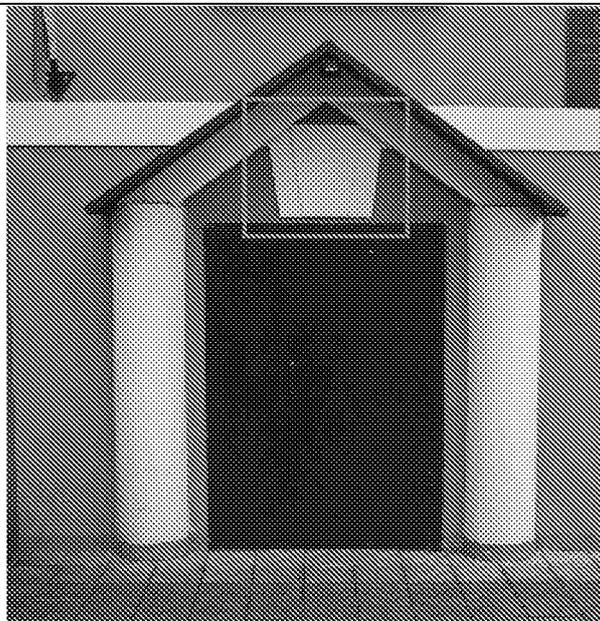
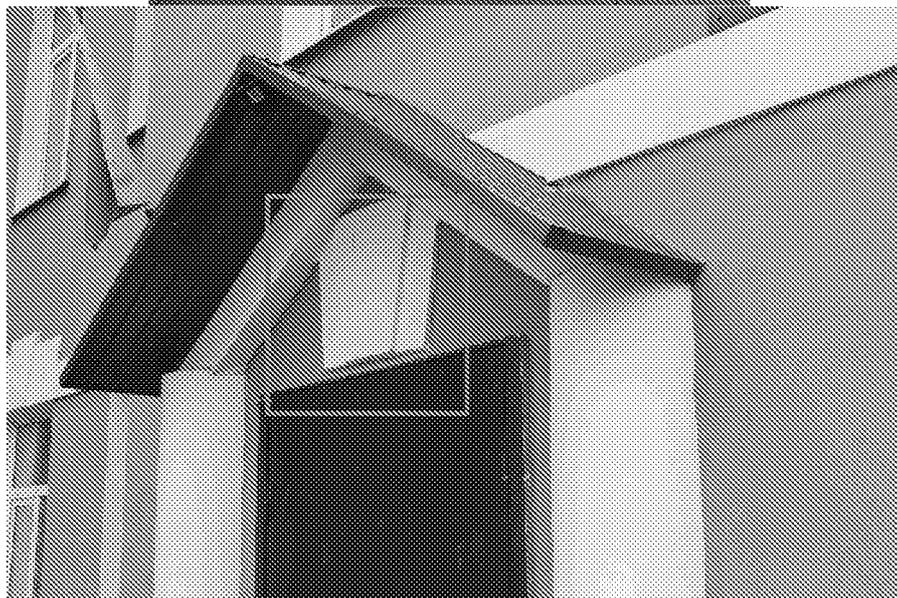
7.1. Над дверным проемом главной(восточная) входной группа – замковый камень, выделяющийся из плоскости фасада. Дверной портал входной группы является новоделом.

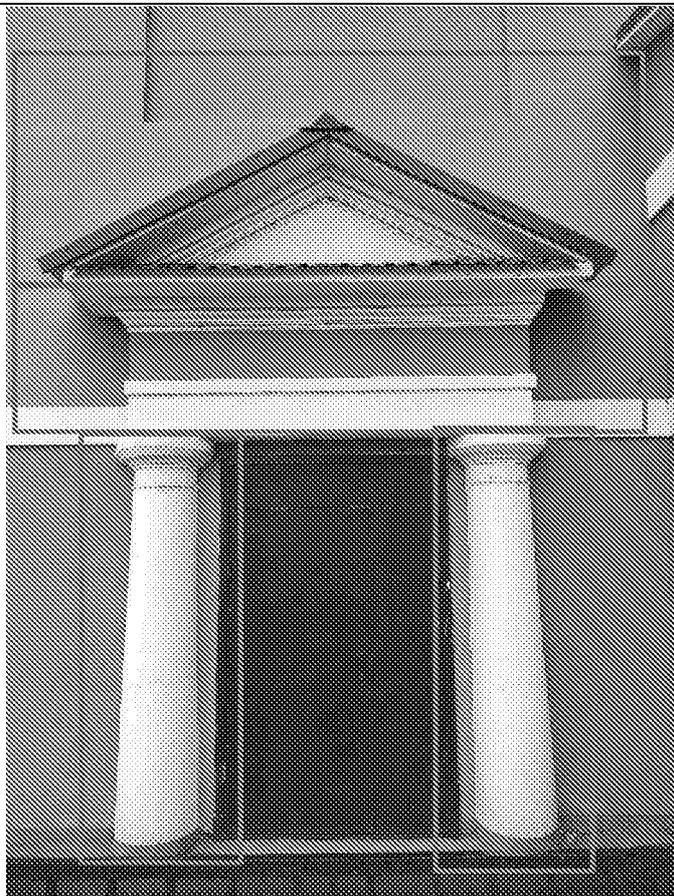
**7.2.** Северная входная группа оформлена декоративным порталом. Полукруглые колонны с капителями, на которые опирается антаблемент. Портал завершается треугольным профилирующим фронтоном.

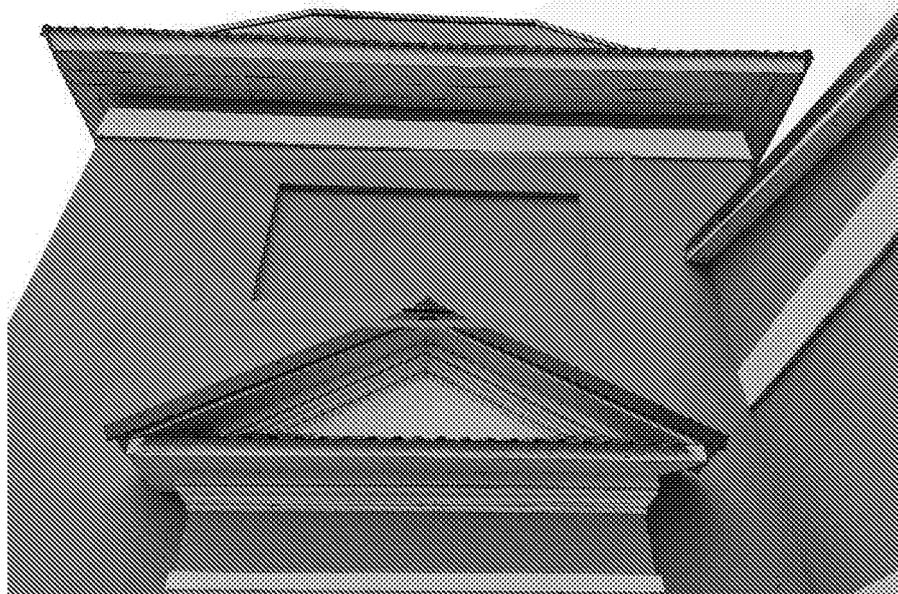
**7.3.** Над северной входной группой на уровне второго этажа устроена ниша.

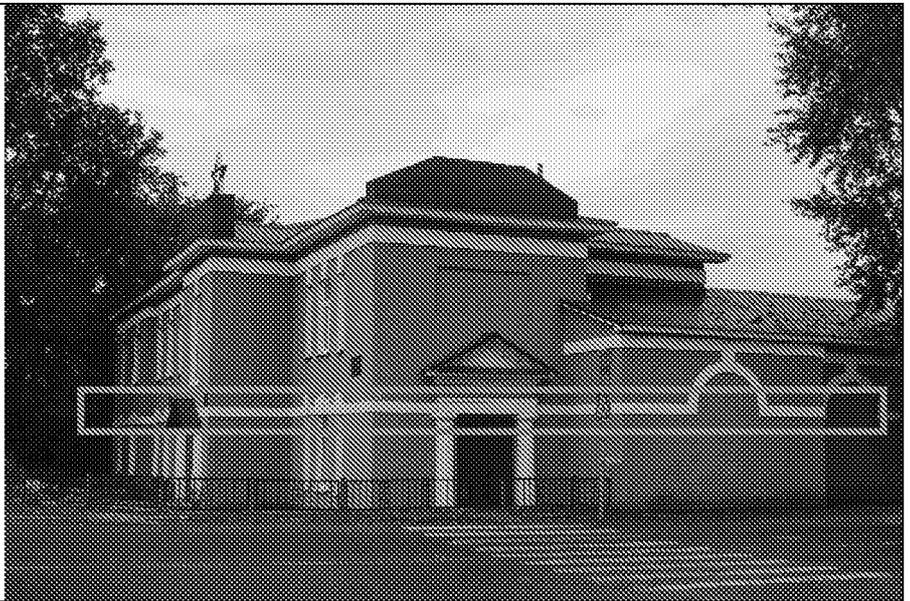
**7.4.** По всему периметру здания идет надоконный пояс, объединяющий оконные замковые камни, сандрики с замковыми камнями и «бровки» по северному и южному фасаду первого этажа.

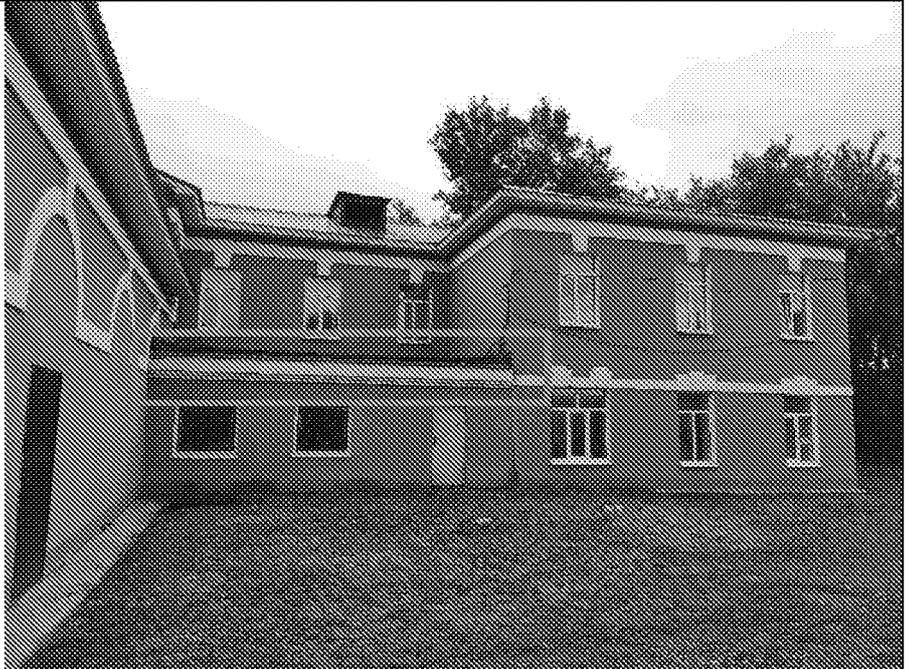
**7.5.** На западном фасаде часть междуэтажного пояса выделена многоступенчатым поясом.

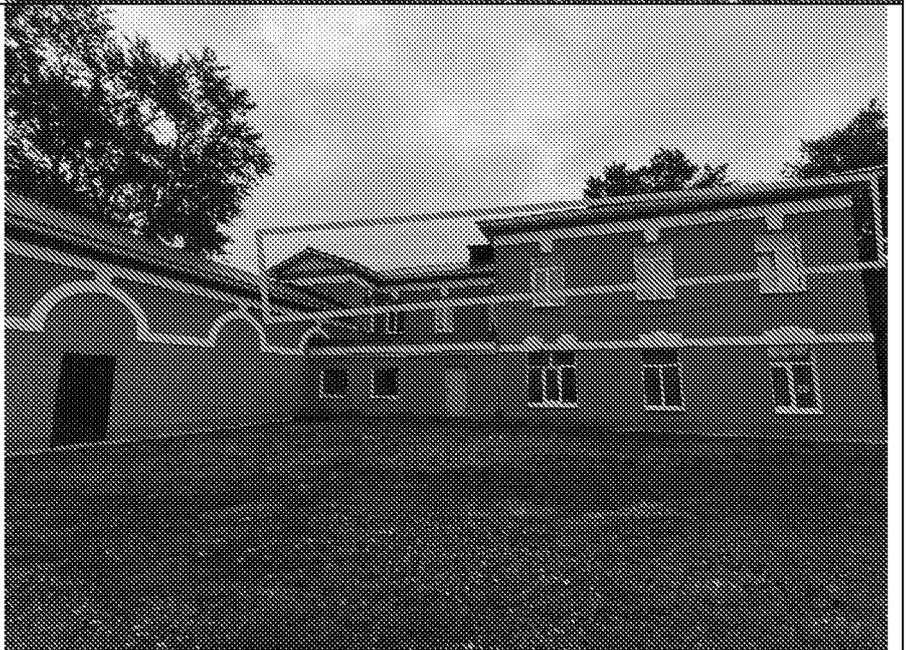
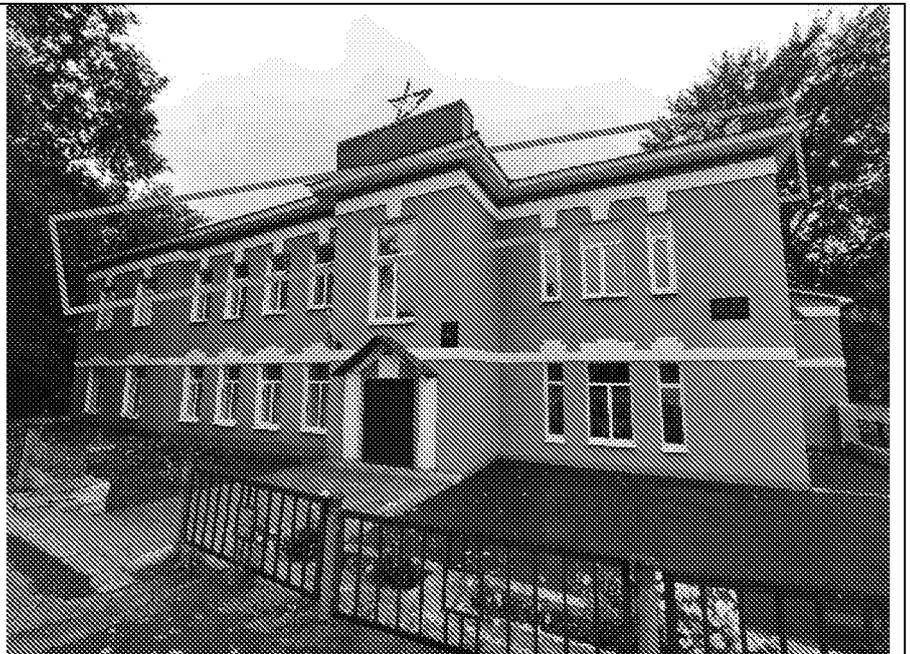
**7.6.** По всему периметру здания идет карнизный пояс, объединяющий оконные замковые камни второго этажа.

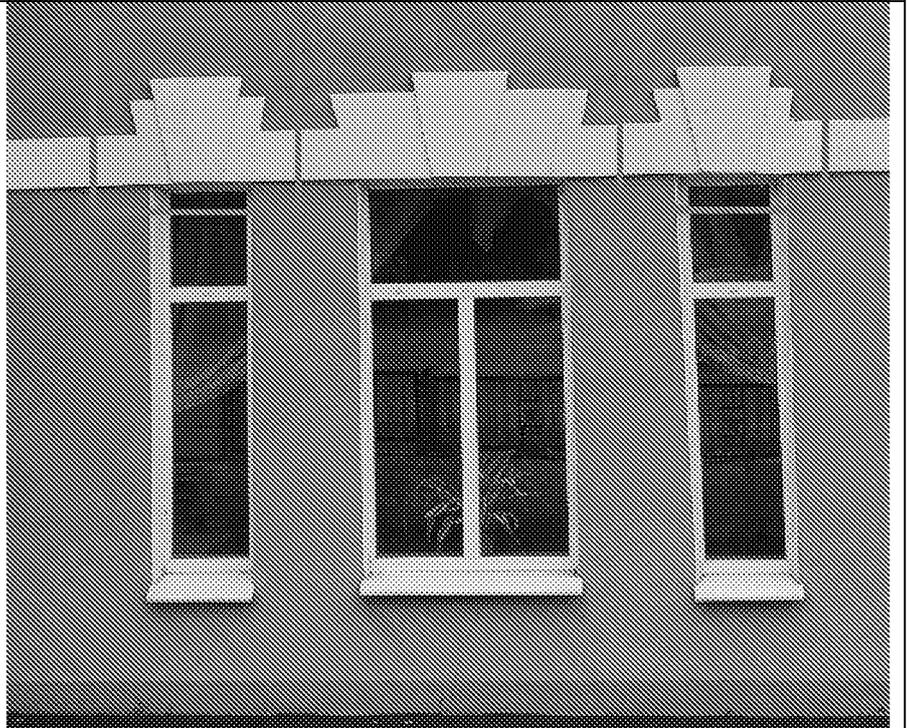
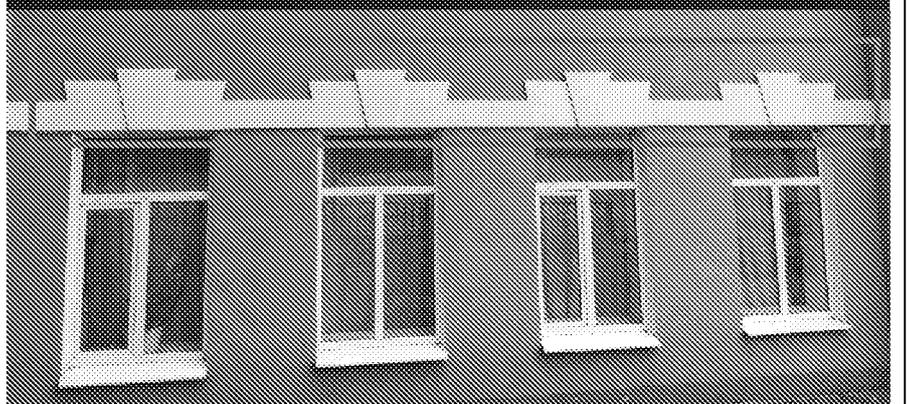
**7.7.** Оконные проемы первого этажа имеют декоративные элементы в виде:

- замковых камней;

- надоконный сандрик с замковым камнем.

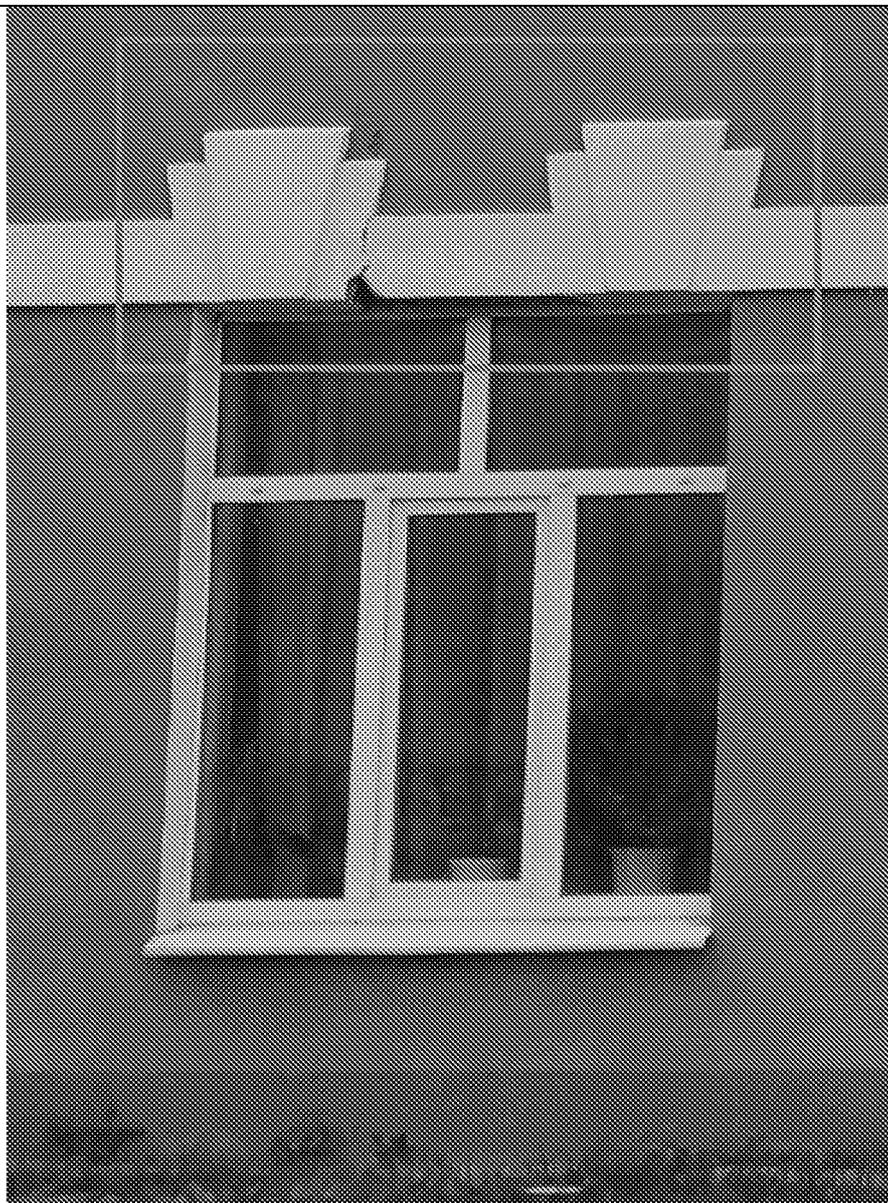
**7.8.** Оконный проем первого этажа западного фасада имеет декоративное убранство в виде двух замковых камней по краям проема.

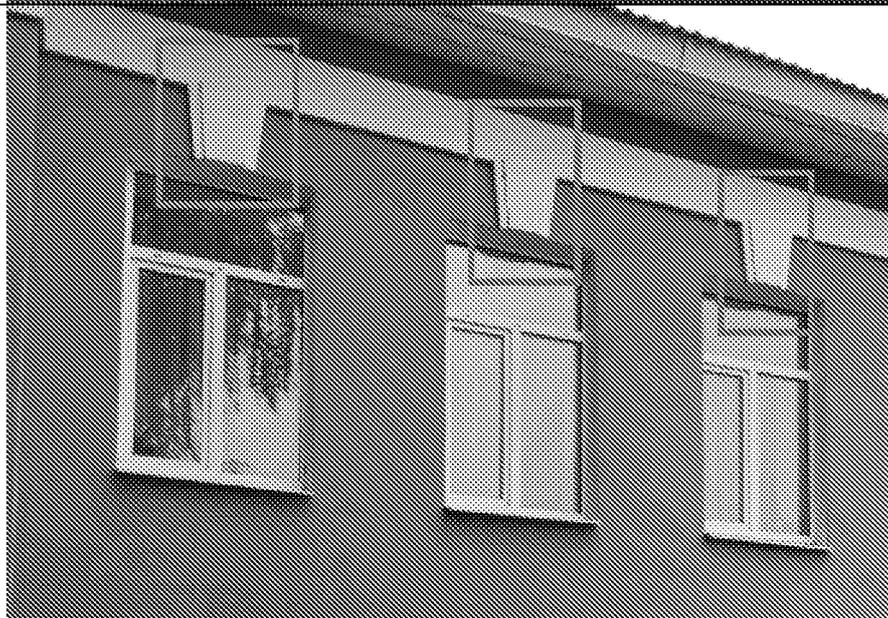
**7.9.** Оконный проем второго этажа имеют однотипные замковые камни.

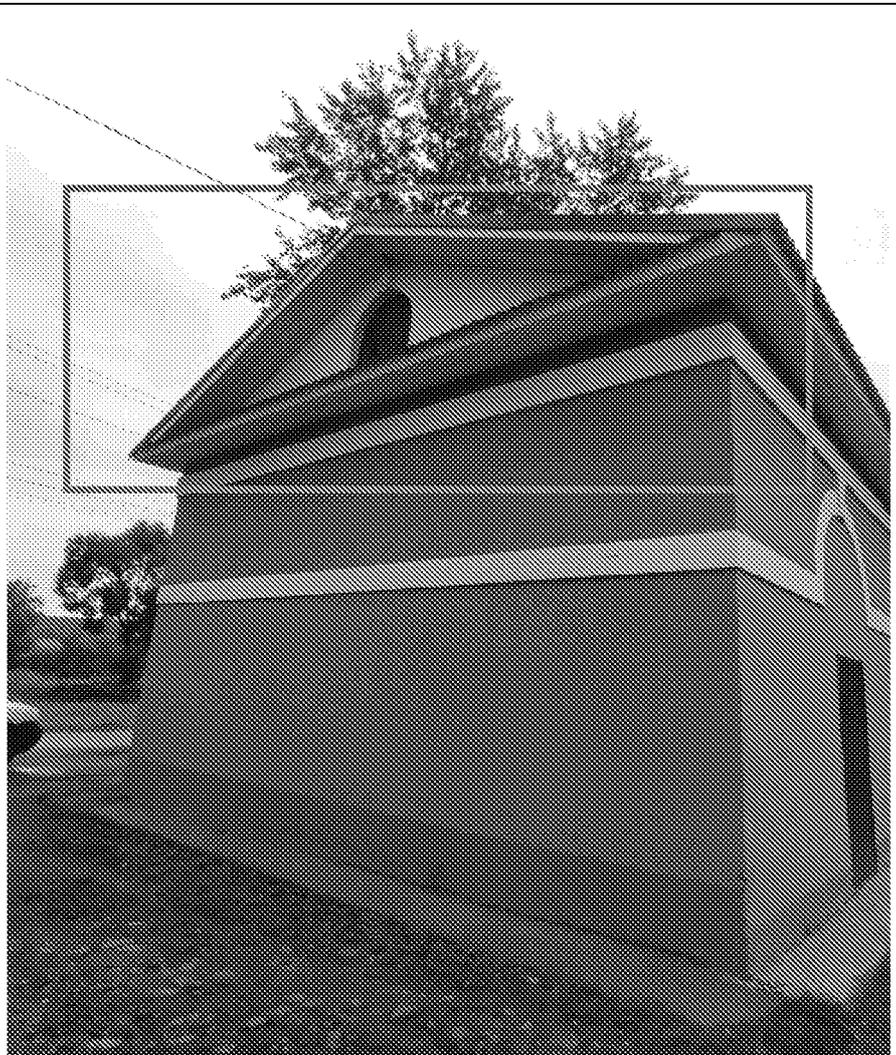
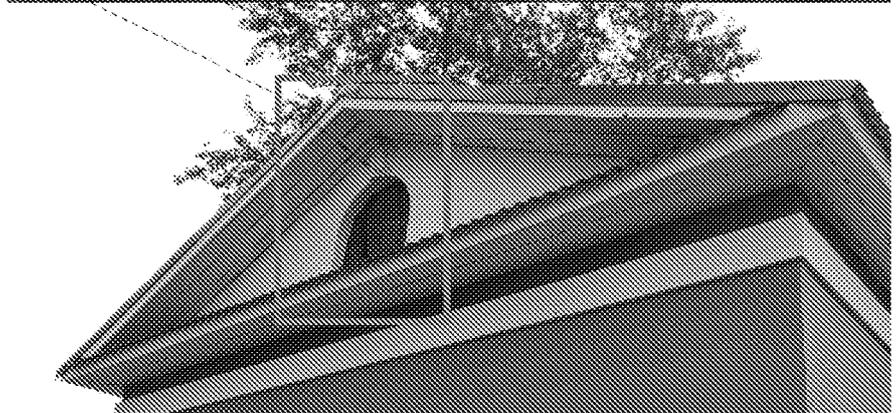
**7.10.** Фронтон западного фасада имеет слуховое окно с слуховым окном арочной формы, с завершением в виде замкового камня.

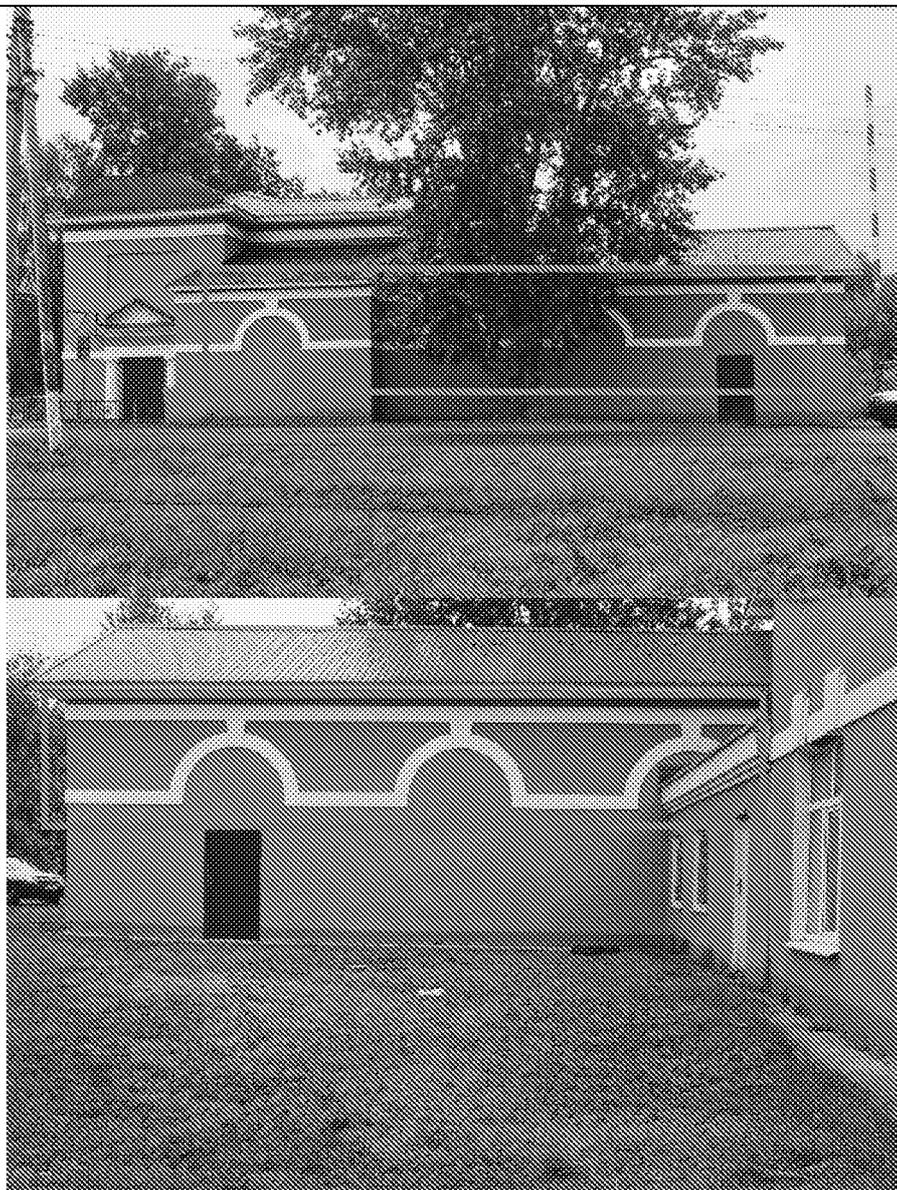
**7.11.** На северном и южном фасадах флигеля межэтажный пояс включает в себя «бровки».

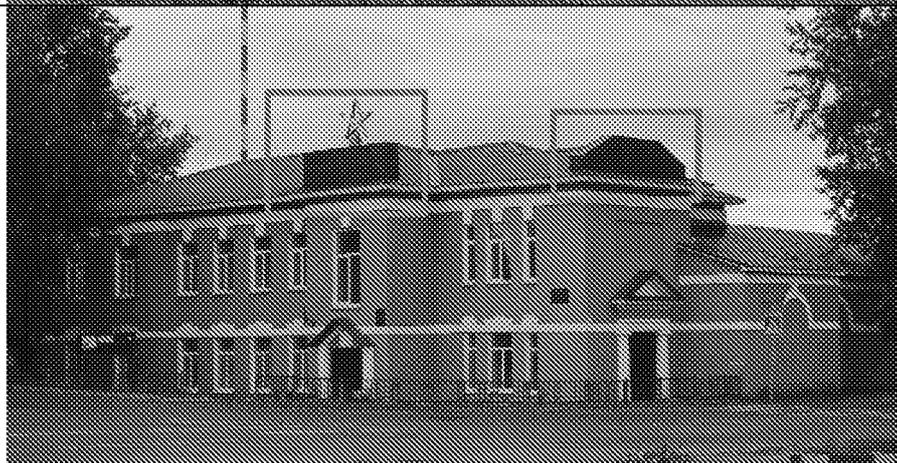
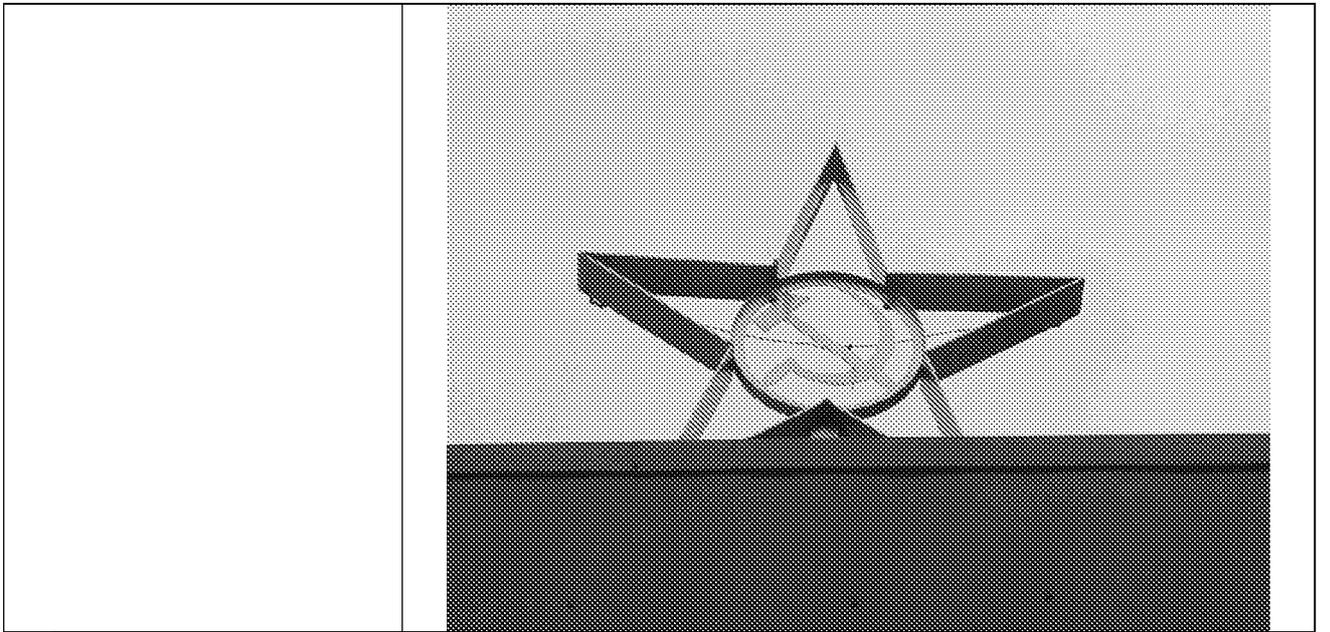
**7.12.** наличие аттиков на северном и восточном (на восточном аттике установлена металлическая звезда) фасадах.
