#### **Об утверждении предмета охраны объекта культурного наследия регионального значения (памятника) «Мемориальное здание (ж.д.)», расположенного по адресу: Ростовская область, г. Таганрог, ул. Греческая, 47**

**ПРЕДМЕТ ОХРАНЫ**

объекта культурного наследия регионального значения (памятника)  
«Мемориальное здание (ж.д.)», расположенного по адресу: Ростовская область,  
г. Таганрог, ул. Греческая, 47

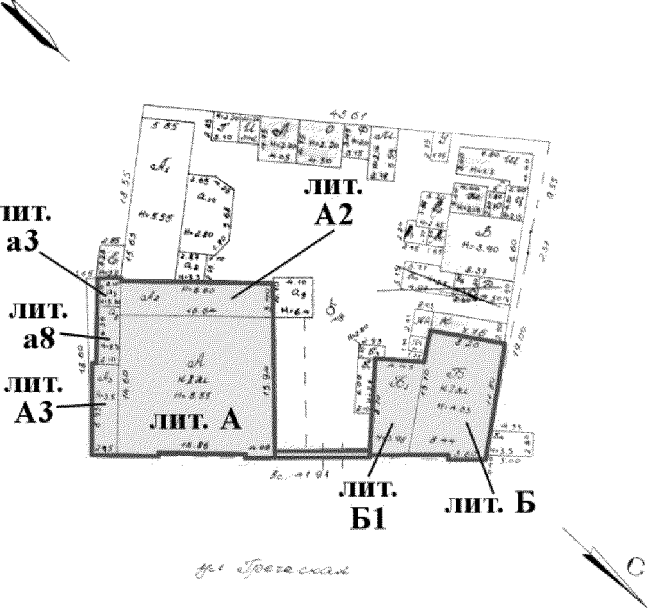
1	2	3
2	<p>Пространственное взаимодействие литеров А, А2, А3, а3, а8 и Б, Б1, расположенных в границах территории объекта культурного наследия, объединенных между собой первоначальной оградой с въездом и входом во двор со стороны ул. Греческой</p>	  <p>вид объекта культурного наследия в застройке улицы Греческой с запада</p> <p>условные обозначения:</p> <p>— - объект культурного наследия</p>

<p>ситуационный план</p> <p>условные обозначения:</p> <p>— - объект культурного наследия;</p> <p>□ - первоначальный объем объекта культурного наследия</p>

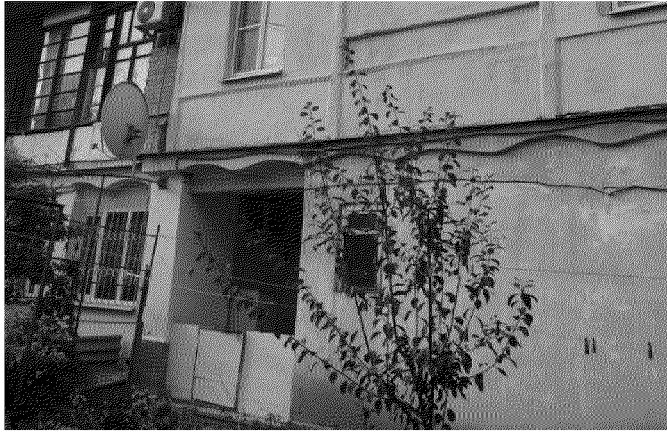
1	2	3
3	<p>Первоначальные наружные несущие кирпичные стены объекта литеры А, А2, А3, а3, а8, Б, Б1, выполненные из полнотелого керамического кирпича на сложном известковом растворе, и мелкогазобетонные своды междуэтажного перекрытия литеров А, А2, А3, а3, а8 объекта культурного наследия</p>

<p>фрагмент юго-восточного фасада литеров А, А2, А3, а3, а8 объекта культурного наследия; мелкогазобетонные своды междуэтажного перекрытия</p>
4	<p>Объемно-пространственная композиция объекта литеры А, А2, А3, а3, а8, расположенного в границах территории объекта культурного наследия, кирпичного, приближенной к прямоугольной конфигурации в плане, двухэтажного, с многоскатной крышей</p>

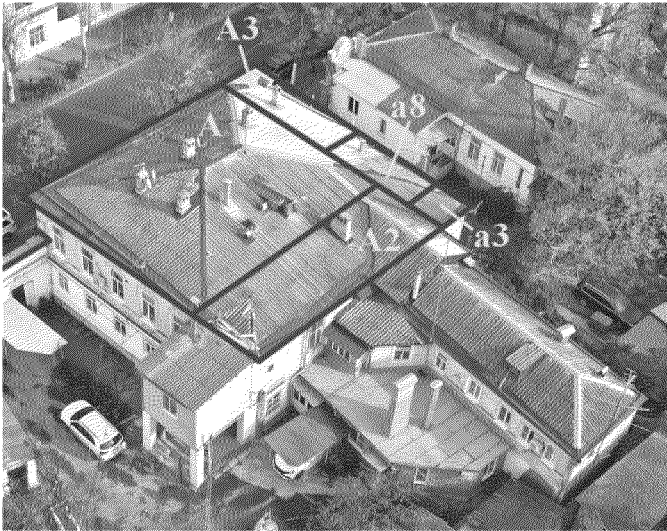
<p>вид литеров А, А2, А3, а3, а8 объекта культурного наследия с запада</p> <p>условные обозначения:</p> <p>— - объект культурного наследия</p>

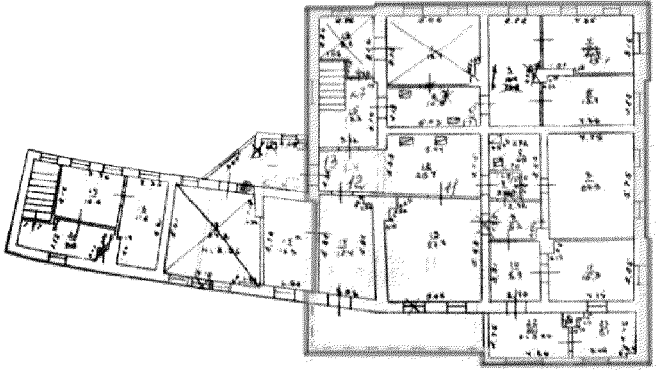
<p data-bbox="874 891 1133 925">план 2-го этажа</p>

<p data-bbox="1005 1512 1388 1545">условные обозначения:</p> <p data-bbox="890 1601 1508 1635">— - объект культурного наследия;</p> <p data-bbox="896 1680 1452 1803">□ - первоначальный объем объекта культурного наследия</p>
5	<p data-bbox="343 1843 845 2136">Архитектурное и композиционно-стилистическое решения главного северо-восточного фасада объекта культурного наследия литеры А, А2, А3, а3, а8, расположенного</p>

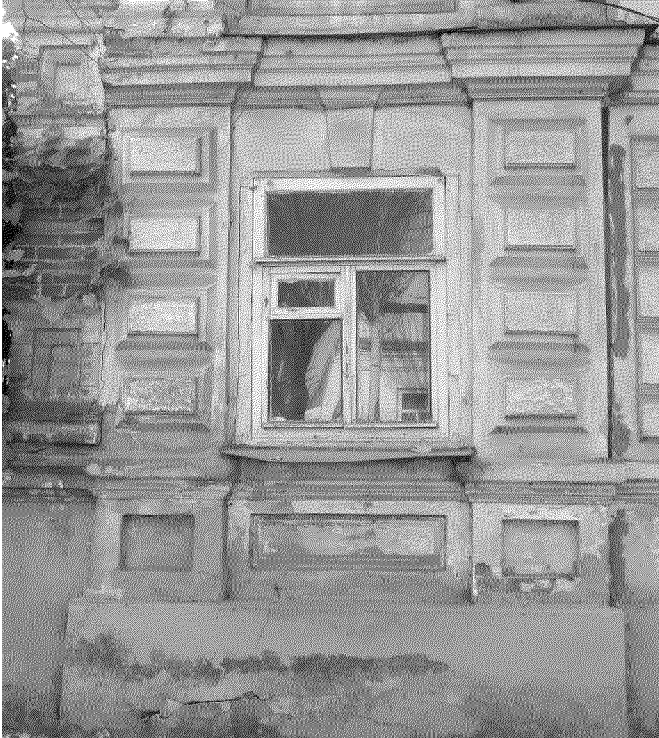
1	2	3
	<p>в границах территории объекта культурного наследия, выполненные с использованием приемов и архитектурного декора, характерных для стиля эклектика, включая:</p> <ul style="list-style-type: none"> <li>расположение юго-восточной раскреповки, фланкированной полуколоннами в уровне второго этажа и пилястрами с алмазными рустами в уровне первого этажа;</li> <li>первоначальное заполнение арочного оконного проема второго этажа объема литер А3 на северо-восточном фасаде, остекление которого выполнено по типу венецианского окна, с полуциркульным завершением, мелкой расстекловкой и деревянными элементами различной конфигурации;</li> <li>профилированный венчающий карниз с сухариками;</li> <li>филенки с лепным декором в виде растительного орнамента в межоконных простенках второго этажа;</li> <li>профилированные оконные наличники, украшенные бусами и лепным декором в виде растительного орнамента, в оформлении окон первого и второго этажей;</li> <li>замковые камни с маскаронами и гирляндами</li> </ul>	<div data-bbox="874 255 1552 757" data-label="Image"> </div> <p>главный северо-восточный фасад литеров А, А2, А3, а3, а8 объекта культурного наследия; вид с востока</p> <div data-bbox="874 1016 1552 1765" data-label="Image"> </div> <p>верхняя часть юго-восточной раскреповки главного северо-восточного фасада литеров А, А2, А3, а3, а8 объекта культурного наследия</p>

1	2	3
	<p>над окнами первого этажа;  профилированные  подоконные доски первого  этажа;  профилированные  подоконные пояса первого и  второго этажей;  междуэтажный  профилированный карнизный  пояс;  руст в межоконных  простенках первого этажа</p>

<p>нижняя часть юго-восточной  раскреповки главного северо-восточного  фасада литеров А, А2, А3, а3, а8 объекта  культурного наследия</p>

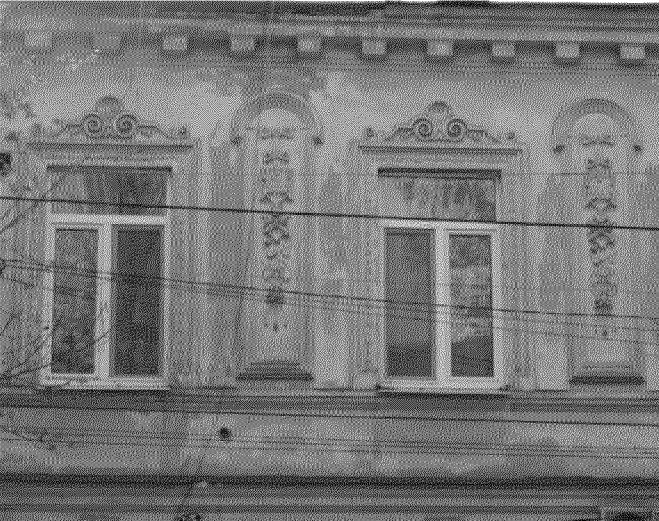
<p>фрагмент главного северо-восточного  фасада литеров А, А2, А3, а3, а8 объекта  культурного наследия; фрагмент  профилированного венчающего карниза  с сухариками; профилированные  оконные наличники, украшенные бусами  и лепным декором в виде растительного</p>

1	2	3
		<p>орнамента, в оформлении окон 2-го этажа; филенки с лепным декором в виде растительного орнамента в межоконных простенках 2-го этажа; фрагменты профилированных подоконного и междуэтажного поясов</p>

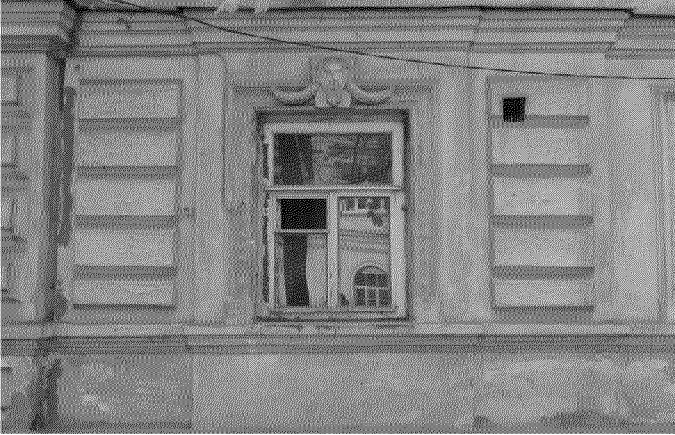
<p>фрагмент главного северо-восточного фасада литеров А, А2, А3, а3, а8 объекта культурного наследия; замковый камень с маскаронем и гирляндой над окном 1-го этажа; профилированная подоконная доска 1-го этажа; руст в межоконных простенках 1-го этажа; фрагменты профилированных подоконного и междуэтажного поясов</p>
6	<p>Архитектурное и композиционно-стилистическое решения дворового северо-западного фасада объекта культурного наследия, выполненные с использованием приемов и архитектурного декора, характерных для стиля эклектика, включая:          профилированный венчающий карниз с сухариками;          профилированные подоконные пояса первого и второго этажей;</p>

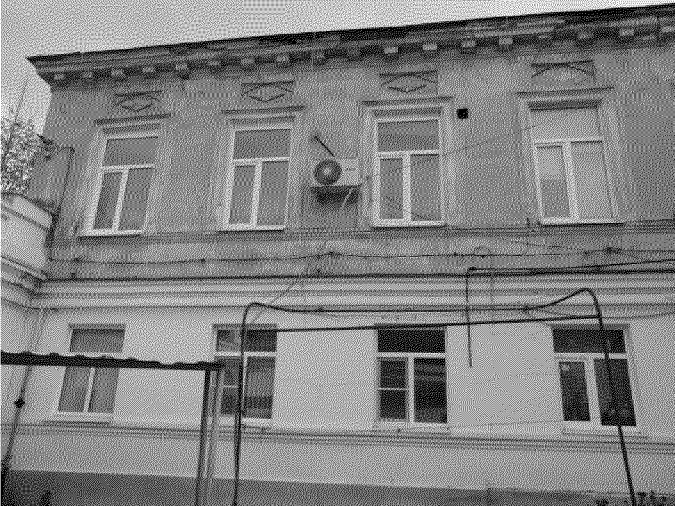
<p>дворовый северо-западный фасад литеров А, А2, А3, а3, а8 объекта культурного наследия; вид с северо-запада</p>

1	2	3
	<p>междуэтажный профилированный карнизный пояс;</p> <p>профилированные наличники в оформлении окон второго этажа;</p> <p>надоконные ниши второго этажа, оформленные лепным декором в виде ракушек и растительного орнамента</p>	
7	<p>Первоначальное зеркало печи отопления, облицованное плиткой, декорированной растительным орнаментом, в помещении коридора второго этажа объекта культурного наследия</p>	  <p>первоначальное зеркало печи отопления, облицованное плиткой, декорированной растительным орнаментом, в помещении коридора 2-го этажа литеров А, А2, А3, а3, а8 объекта культурного наследия</p>

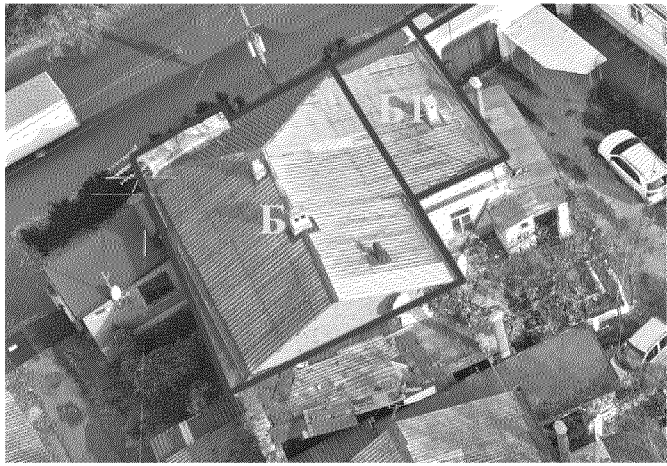
1	2	3
8	<p>Объемно-пространственная композиция объекта культурного наследия литеры Б, Б1, расположенного в границах территории объекта культурного наследия, кирпичного, сложной конфигурации в плане, одноэтажного, с многоскатной крышей</p>

<p>вид литеров Б, Б1 объекта культурного наследия с запада</p> <p>условные обозначения:

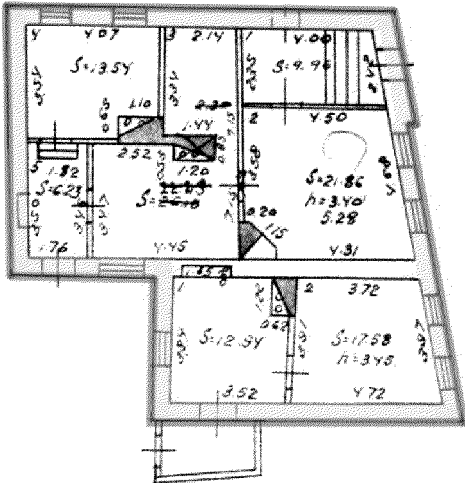
- объект культурного наследия</p> <p>план 1-го этажа</p>

<p>условные обозначения:

- объект культурного наследия;

- первоначальный объем объекта культурного наследия</p>

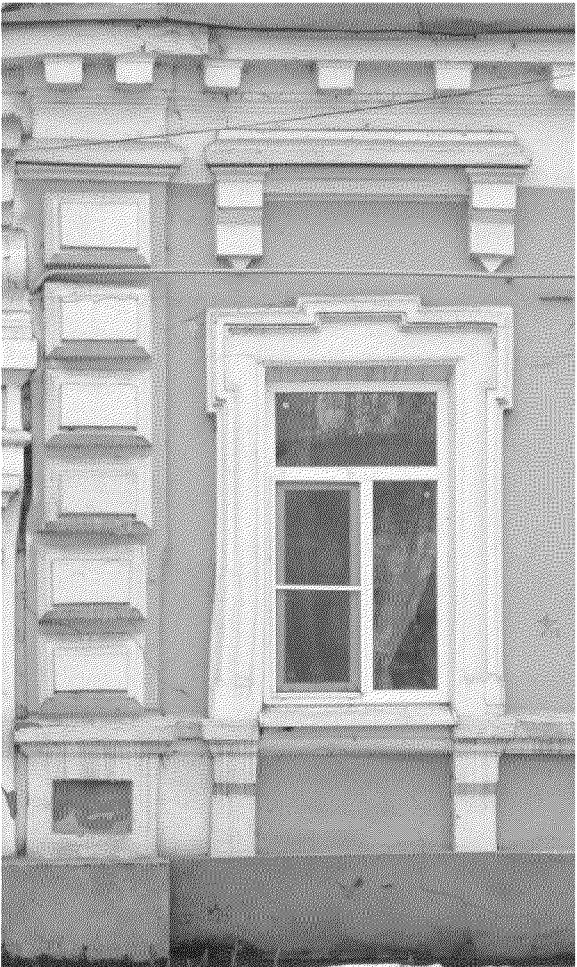
1	2	3
9	<p>Архитектурное и композиционно-стилистическое решения главного северо-восточного фасада объекта литеры Б, Б1, расположенного в границах территории объекта культурного наследия, выполненные с использованием приемов и архитектурного декора, характерных для стиля эклектика, включая:</p> <ul style="list-style-type: none"> <li>расположение северо-западной раскреповки, завершенной трехчастным аттиком и акцентированной порталом парадного входа;</li> <li>портал парадного входа, оформленный двускатным козырьком с орнаментированным тимпаном на металлических ажурных кронштейнах;</li> <li>профилированный венчающий карниз с сухариками;</li> <li>карнизные сандрики на стилизованных кронштейнах;</li> <li>лопатки, декорированные элементами геометрической формы, фланкирующие фасад и северо-западную раскреповку;</li> <li>ритм прямоугольных оконных и дверного проемов;</li> <li>широкие наличники оконных проемов с ушками;</li> <li>профилированную подоконную тягу на кронштейнах;</li> <li>кордон цоколя</li> </ul>	  <p>главный северо-восточный фасад литеров Б, Б1 объекта культурного наследия; вид с северо-востока</p>   <p>северо-западная раскреповка главного северо-восточного фасада литеров Б, Б1 объекта культурного наследия, завершенная трехчастным аттиком,</p>

1	2	3
		<p data-bbox="869 241 1552 544">фланкированная лопатками с элементами геометрической формы и акцентированная порталом парадного входа, оформленным двускатным козырьком с орнаментированным тимпаном на металлических ажурных кронштейнах</p>

<p data-bbox="869 1579 1552 2132">фрагмент главного северо-восточного фасада литеров Б, Б1 объекта культурного наследия; фрагмент профилированного венчающего карниза с сухариками; карнизный сандрик на стилизованных кронштейнах; лопатка, декорированная элементами геометрической формы, фланкирующая фасад; широкий наличник оконного проема с ушками; фрагмент профилированной подоконной тяги на кронштейнах; фрагмент кордона цоколя</p>

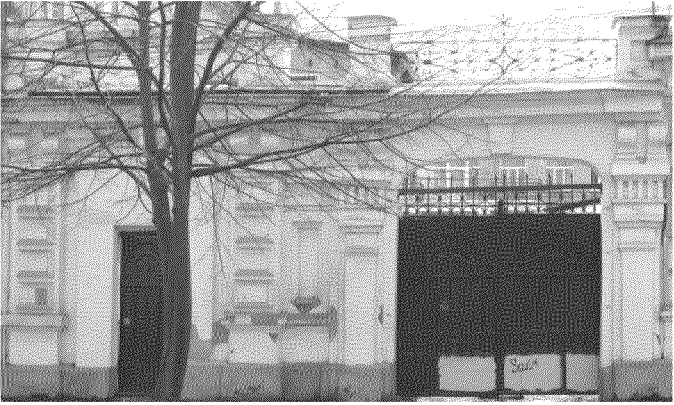
1	2	3
10	<p>Первоначальная ограда с въездом и входом на территорию объекта культурного наследия, включая:</p> <p>портал над въездом, завершенный кирпичными столбиками с ажурной кованой решеткой между ними и профилированным лобовым карнизом;</p> <p>проем въезда с лучковым завершением, оформленный наличником с замковым камнем, пилястрами и архитектурными деталями в виде полочек, кронштейнов;</p> <p>портал над входом, завершенный кирпичными столбиками, парапетной стенкой, оформленной нишами;</p> <p>прямоугольный проем входа с замковым камнем, фланкированный пилястрами, оформленными алмазными рустами, полочками, кронштейнами</p>

<p>первоначальная ограда с въездом и входом на территорию объекта культурного наследия</p>
