**Об утверждении предмета охраны
объекта культурного наследия регионального значения (памятника)
«Здание начального училища на Власовском руднике товарищества
«Е.Т. Парамонова сыновья», расположенного по адресу:
Ростовская область, г. Шахты, пер. Дубинина, 2, литер А**

ПРЕДМЕТ ОХРАНЫ

объекта культурного наследия регионального значения (памятника)
«Здание начального училища на Власовском руднике товарищества «Е.Т. Парамонова сыновья», расположенного по адресу:
 Ростовская область, г. Шахты, пер. Дубинина, 2, литер А

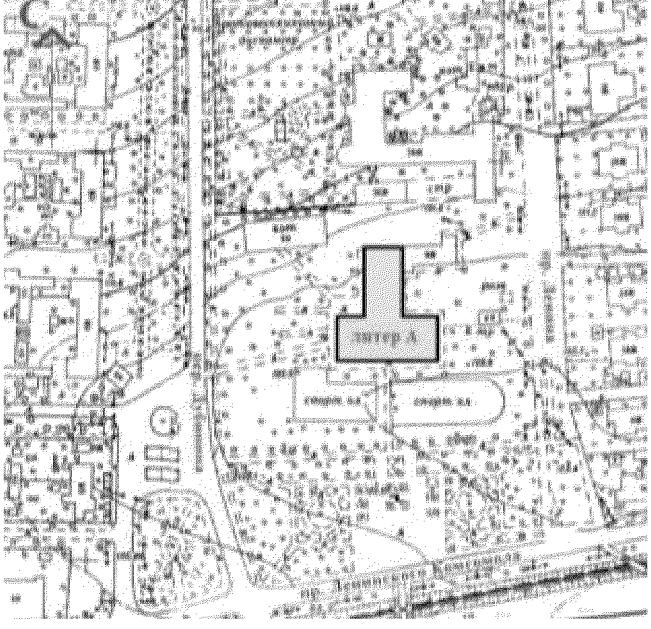
№ п/п	Состав предмета охраны объекта культурного наследия	Особенности объекта культурного наследия, составляющие предмет охраны
1	2	3
1.	Местоположение объекта культурного наследия по пер. Дубинина г. Шахты Ростовской области

ситуационный план объекта культурного наследия условные обозначения: <input type="checkbox"/> - объем объекта культурного наследия

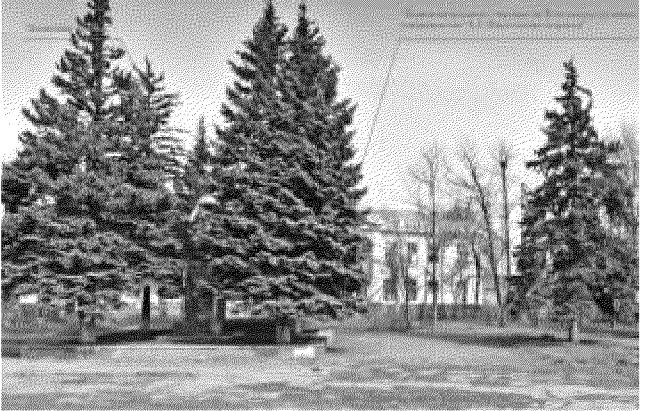
<p>вид объекта культурного наследия со стороны пр. Ленинского Комсомола</p>
2.	<p>Первоначальная объемно-пространственная композиция объекта культурного наследия литера А – сложной Т-образной конфигурации в плане, двухэтажного с подвалом под частью объекта культурного наследия и многоскатной крышей;</p>

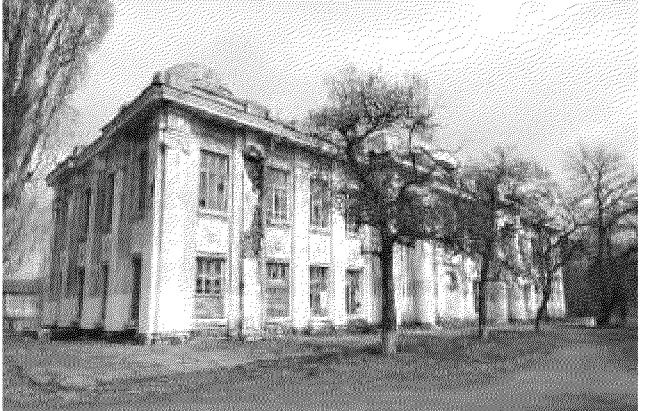
<p>общий вид объекта культурного наследия с юго-запада</p>

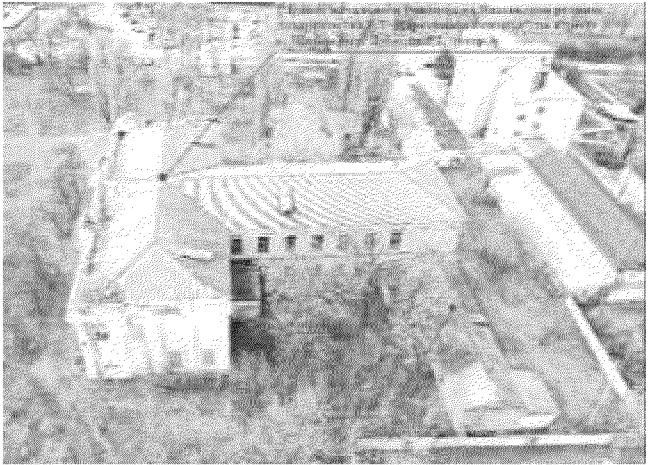
<p>общий вид домовладения</p>

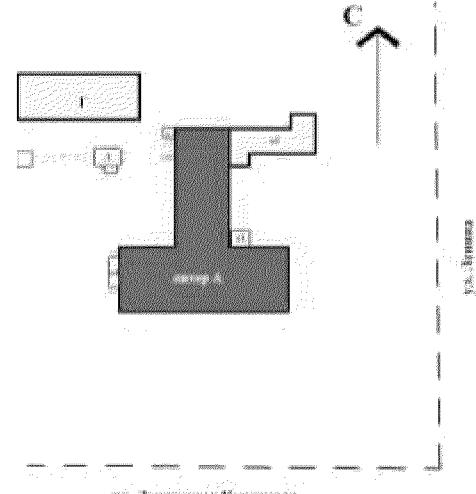
1	2	3
		<p>план домовладения объекта культурного наследия</p>

<p>условные обозначения:</p> <ul style="list-style-type: none"> ■ - объем объекта культурного наследия; □ - пристройки к объекту культурного наследия.
3.	Первоначальные конструкции объекта культурного наследия, включая каменный фундамент, кирпичные стены, железобетонные перекрытия подвала, деревянные междуэтажные перекрытия и конструкции крыши;	план 1-го этажа

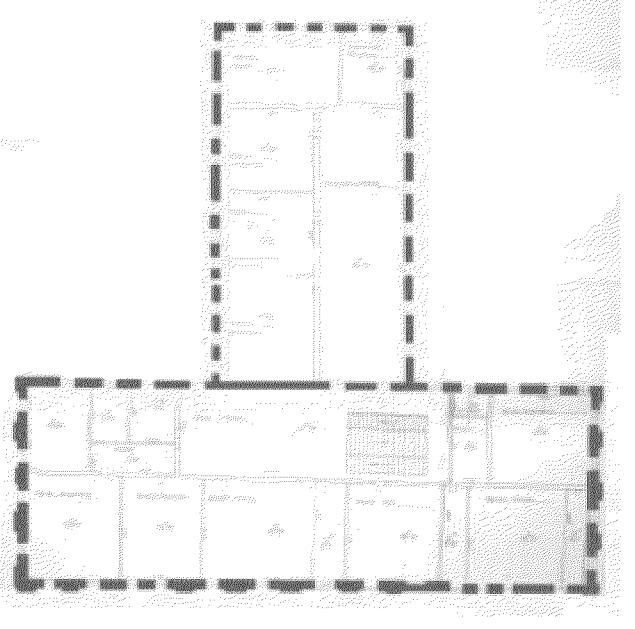
1	2	3
		<p>план 2-го этажа</p>

<p>условные обозначения:</p> <ul style="list-style-type: none"> ■ - объем объекта культурного наследия; □ - пристройки к объекту культурного наследия.

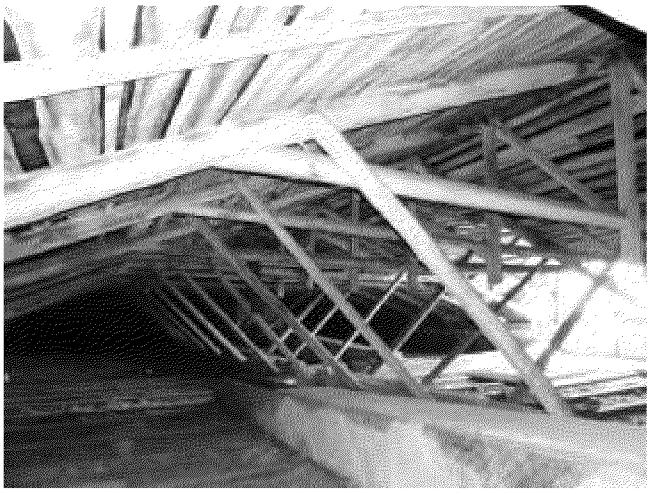
<p>стропильные конструкции крыши</p>
4.	<p>Архитектурно-художественный облик и декор главного южного фасада Объекта, оштукатуренного и окрашенного фасадными</p>

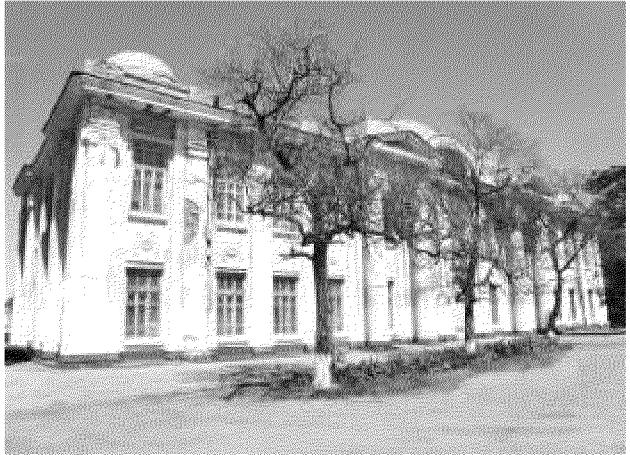
1	2	3
	<p>составами по штукатурке, включая:</p> <p>центральную раскреповку фасада, акцентирующую местоположение парадного входа;</p> <p>боковые раскреповки фасада;</p> <p>декоративные портики, включающие колонны стилизованного ионического ордера и треугольные фронтоны.</p>

<p>общий вид главного южного фасада</p>

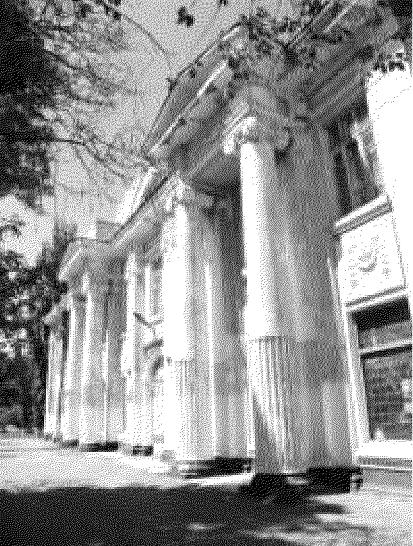
<p>декоративные портики главного южного фасада</p>

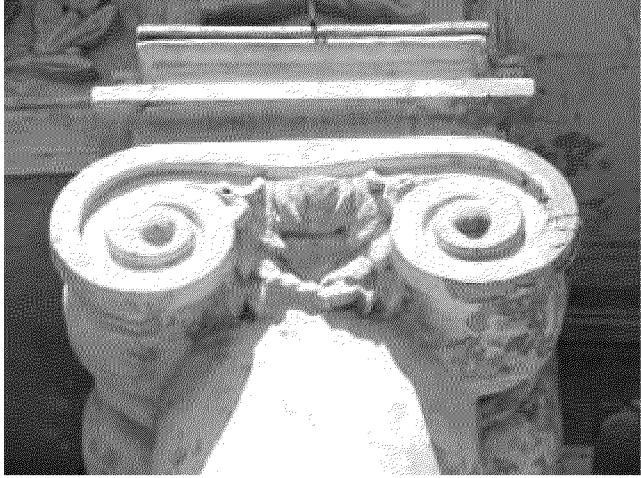
<p>капитель колонны портика</p>

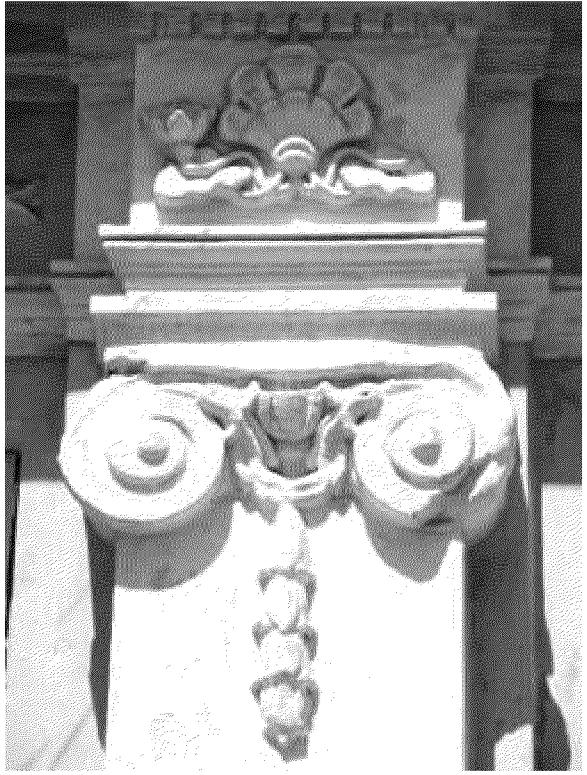
<p>капитель пиластры стилизованного ионического ордера</p>

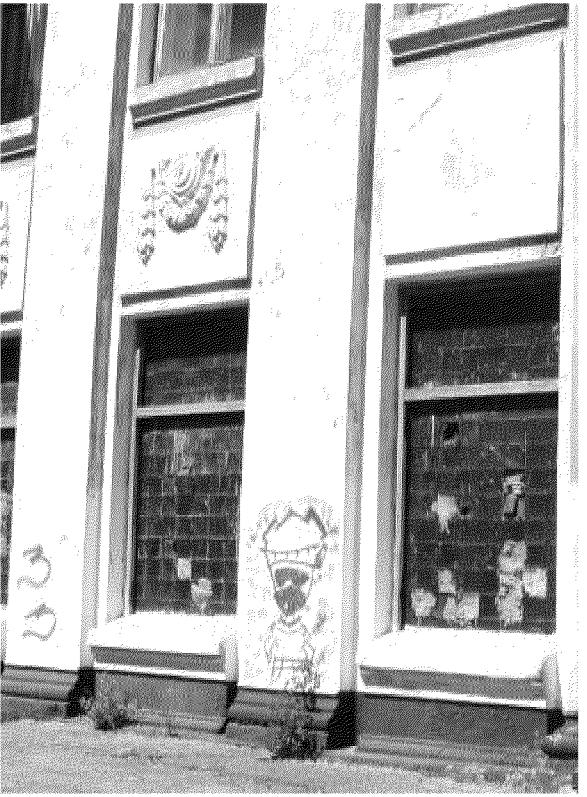
<p>лопатки в простенках оконных проемов 1-го и 2-го этажей</p>

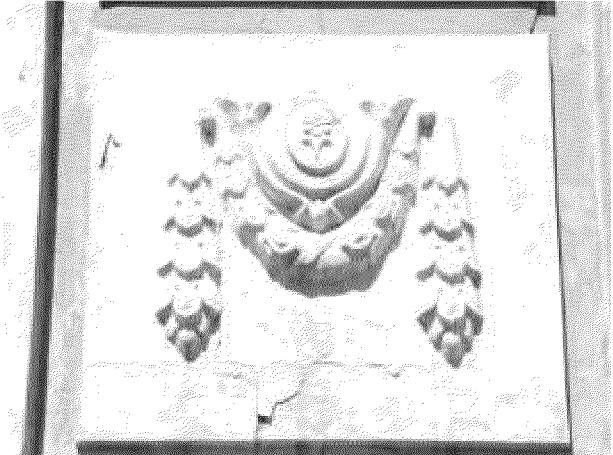
<p>сюжетные композиции барельефов фриза центральной и боковых раскреповок, включающие изображения раскрытоого учебника, школьного глобуса, циркуля, угольника и лепных вставок растительного орнамента;</p> <p>фриз фасада, оформленный штукатурными тягами, лепными вставками аканта и раппортом растительно-ленточного орнамента;</p>	<p>подоконная плакетка с декоративной вставкой и лепной гирляндой</p>

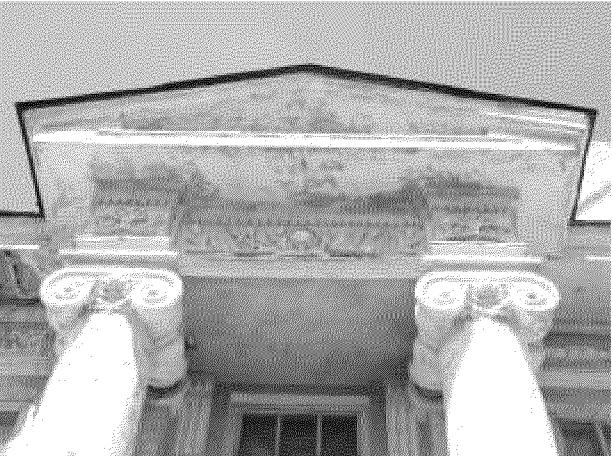
<p>венчающий карниз;</p>	<p>сюжетный барельеф фриза центральной раскреповки</p>

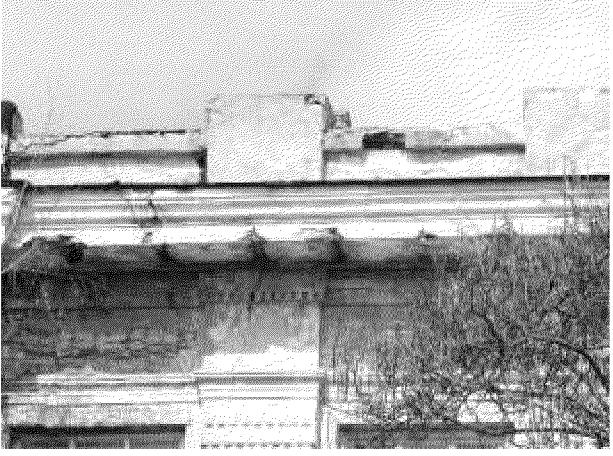
1	2	3
	<p>портал главного входа, включающий боковые пилasters и профилированный архивольт арочной перемычки;</p> <p>центральный аттик с полуциркульным арочным окном, оформленный небольшими лопатками с каннелюрами в нижней части и широким архивольтом перемычки оконного проема;</p> <p>аттики боковых раскреповок, объединенные стенкой парапета крыши;</p> <p>первоначальные заполнения оконных проемов двойные раздельные, включая деревянные рамы и переплеты, окрашенные масляной краской</p>

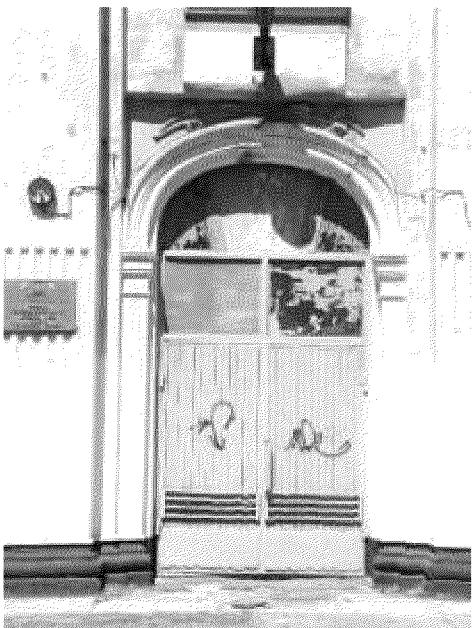
<p> портал главного входа</p>

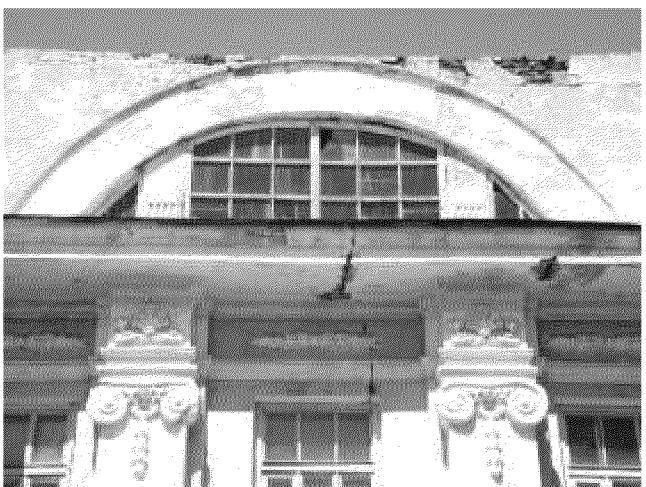
<p>центральный аттик с полуциркульным арочным окном</p>

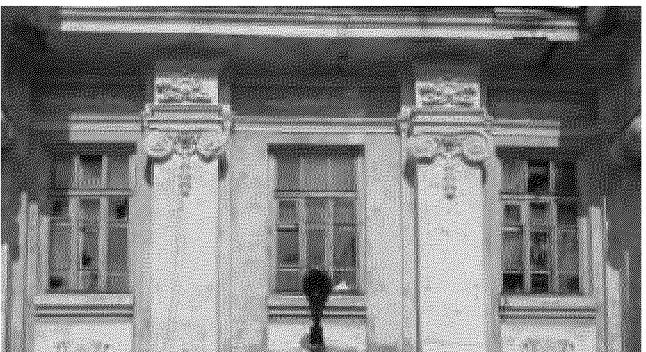
<p>первоначальные заполнения оконных проемов в уровне 2-го этажа главного южного фасада</p>

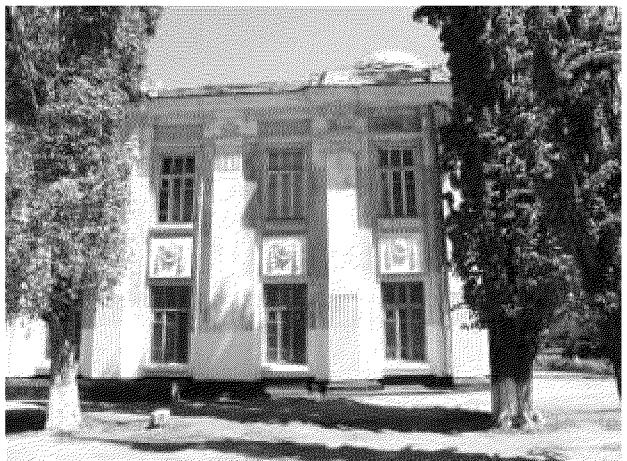
1	2	3
5.	<p>Архитектурный декор западного и восточного фасадов южного крыла Объекта, оштукатуренного и окрашенного фасадными составами по штукатурке, включая:</p> <p>ряд оконных проемов и ниш прямоугольной формы 1-го и 2-го этажей;</p> <p>угловые и простеночные пилястры с капителями стилизованного ионического ордера;</p> <p>лопатки в простенках оконных проемов 1-го и 2-го этажей;</p> <p>подоконные тяги упрощенного профиля;</p>

<p>общий вид западного фасада южного крыла объекта культурного наследия</p>

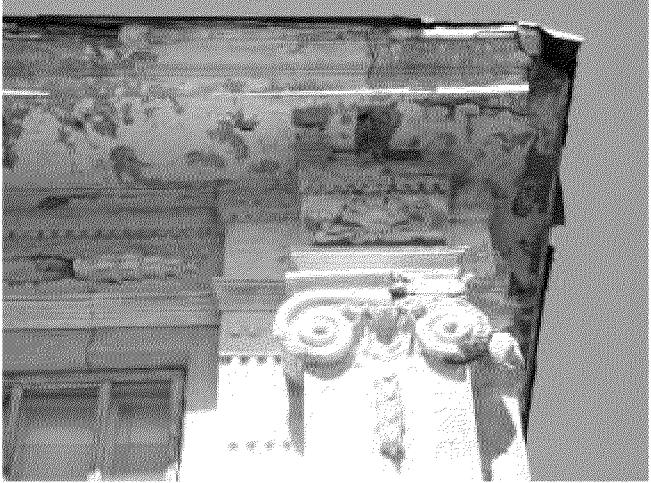
<p>капитель пилястры стилизованного ионического ордера</p>

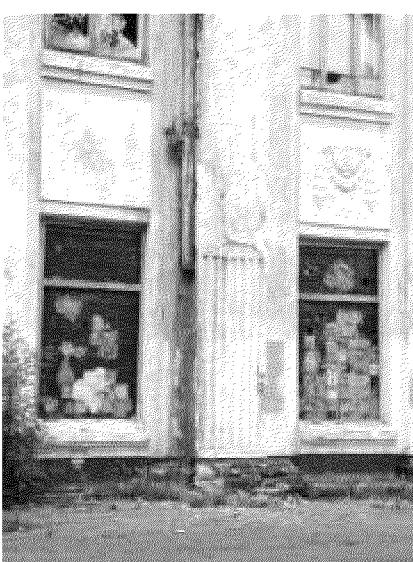
<p>лопатки в простенках оконных проемов 1-го и 2-го этажей</p>

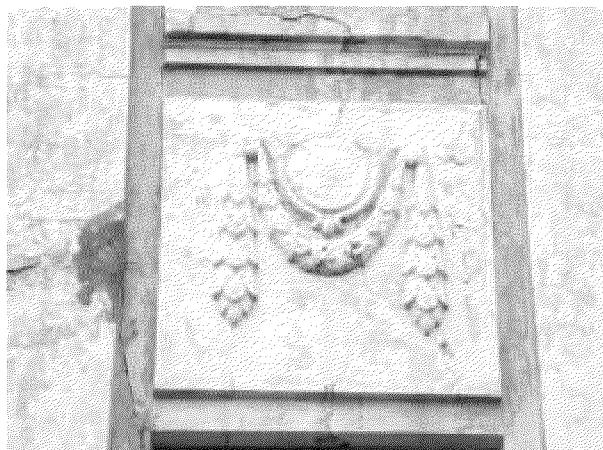
<p>подоконная плакетка с декоративной вставкой и лепной гирляндой.</p>
	<p>фриз фасада, оформленный штукатурными тягами, лепными вставками аканта и раппортом растительно-ленточного орнамента;</p>

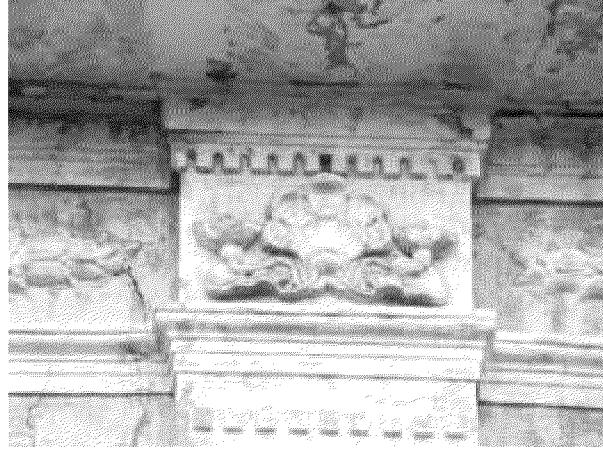
<p>декоративная вставка фриза</p>
	<p>венчающий карниз;</p>

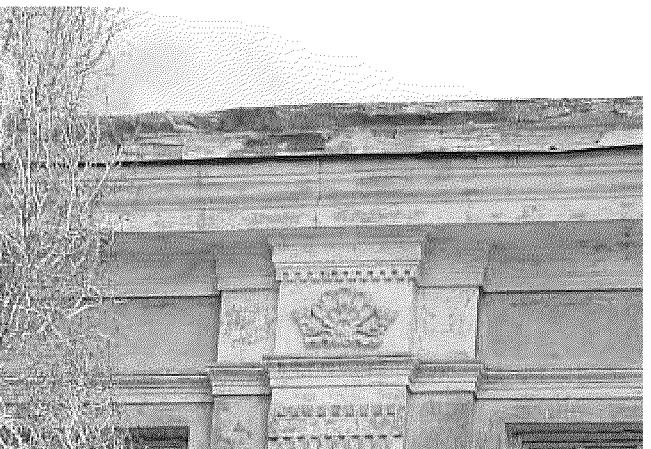
<p>венчающий карниз</p>

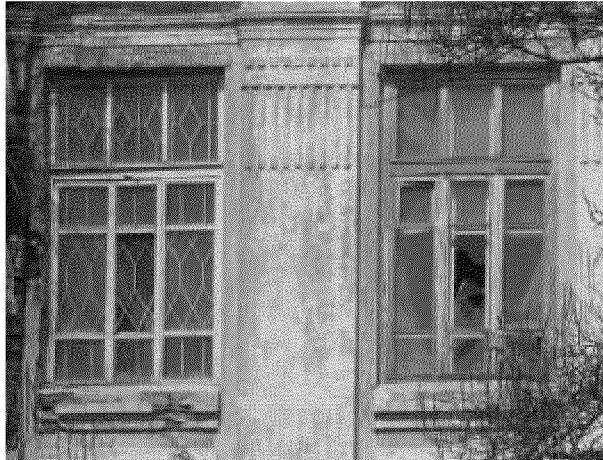
<p>первоначальные заполнения оконных проемов в уровне 2-го этажа западного фасада южного крыла объекта культурного наследия</p>

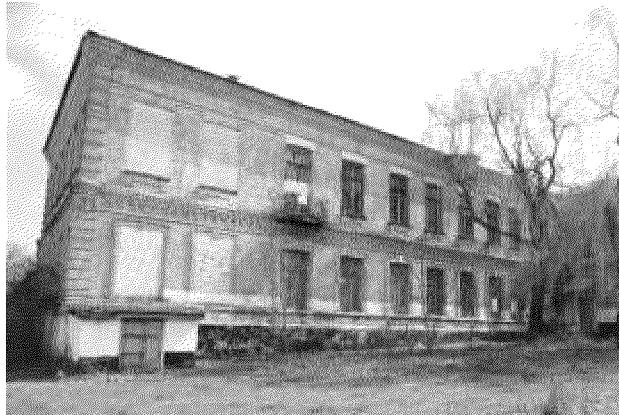
6.	<p>Архитектурный декор северного, западного и восточного фасадов северного крыла объекта культурного наследия, не оштукатуренных и не окрашенных, включая:</p> <p>ритмичный ряд оконных проемов 1-го и 2-го этажей;</p> <p>профилированный кордон цоколя;</p> <p>узкие кирпичные наличники с трапециевидными замками и небольшими изящными «ушками» в оформлении окон 1-го этажа;</p> <p>неглубокие, попарно блокированные подоконные ниши проемов 1-го этажа;</p>

<p>общий вид западного фасада северного крыла объекта культурного наследия</p>

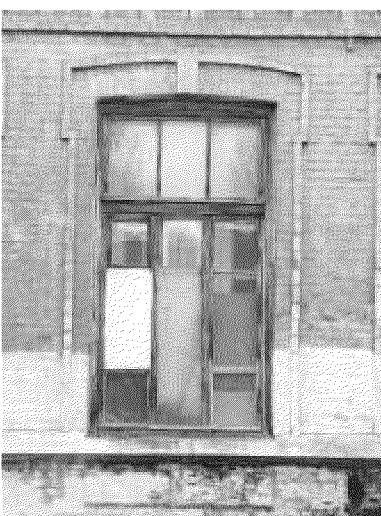
<p>узкий кирпичный наличник окна 1-го этажа западного фасада северного крыла объекта культурного наследия</p>

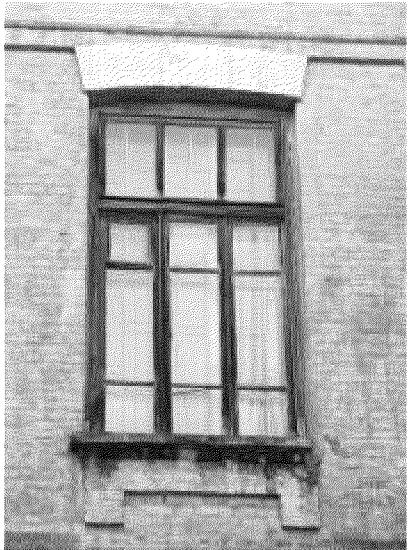
<p>оконный проем 2-го этажа западного фасада северного крыла объекта культурного наследия</p>

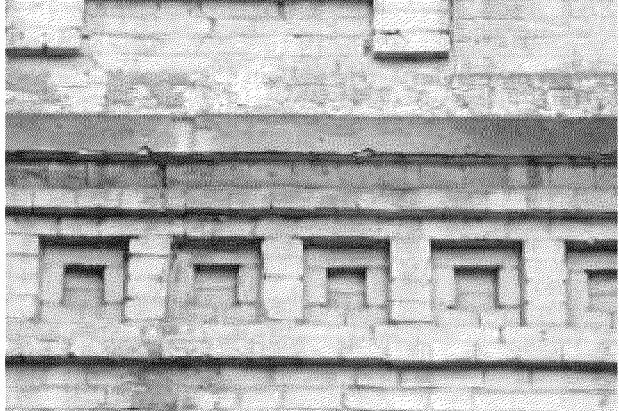
<p>ритмичный ряд перспективных ширинок междуэтажного пояса</p>

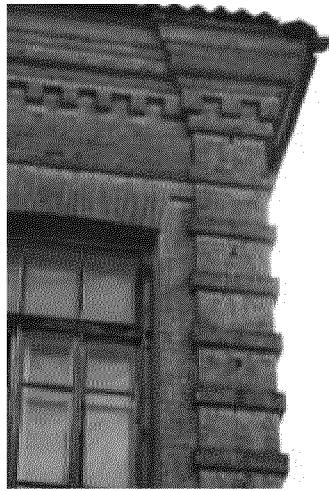
<p>угловая лопатка и венчающий карниз, подчеркнутый ритмом мелких сухариков</p>
	<p>угловые двухъярусные лопатки;</p> <p>мелкий руст нижнего яруса лопаток;</p> <p>глубокий руст верхнего яруса лопаток;</p> <p>венчающий карниз, подчеркнутый ритмом мелких сухариков.</p>

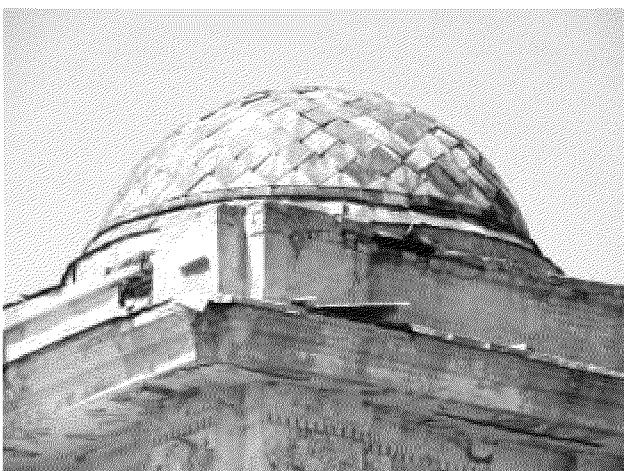
1	2	3
7.	Kупола облицованные кровельного железа, выложенными в «шашечку», и аттики, расположенные на северо-западном и северо-восточном углах объекта культурного наследия

<p>купол крыши и аттики, расположенные на северо-западном углу объекта культурного наследия</p>

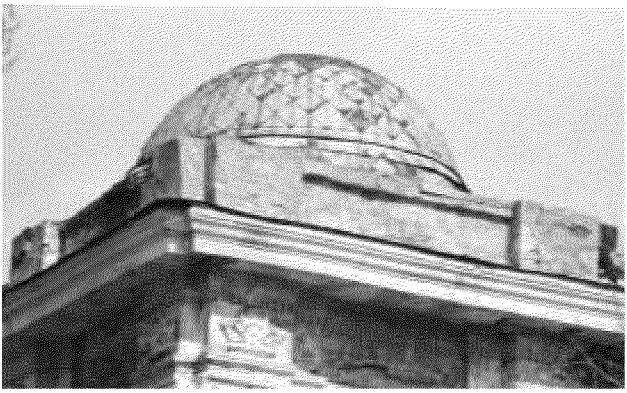
<p>купол крыши и аттики, расположенные на северо-восточном углу объекта культурного наследия</p>
8.	Первоначальная трехмаршевая междуэтажная лестница с коваными ограждениями изящного ажурного рисунка, включающего элементы цветочно-растительного и геометрического орнаментов, местоположение лестницы в восточной части южного крыла объекта культурного наследия, ее габариты, железобетонные конструкции лестничных

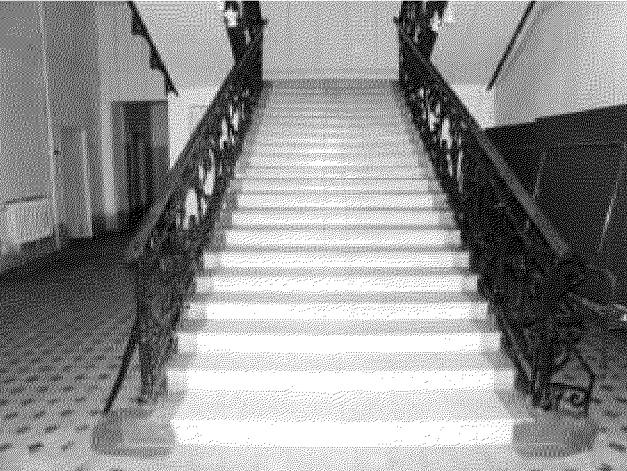
<p>первоначальная трехмаршевая междуэтажная лестница</p>

1	2	3
	маршей и междуэтажных площадок, кованые решетки ограждения лестничных маршей

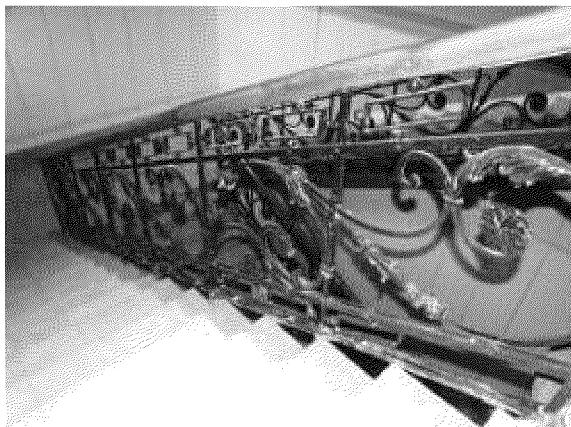
ограждение междуэтажной лестницы
9.	Аркада высоких проемов с коробовыми перемычками, оформленными профилированными архивольтами, сохранившаяся в интерьере вестибюля парадного входа

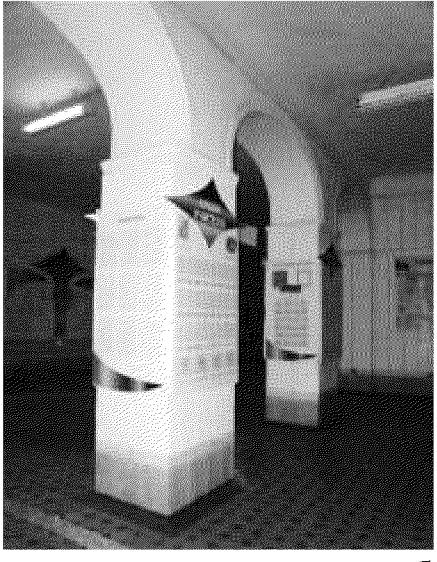
аркада высоких проемов в вестибюле парадного входа
10.	Первоначальное заполнение дверного проема полуциркульной конфигурации в интерьере вестибюля парадного входа, включая: деревянную дверь, двойную, филенчатую, остекленную; двухъярусное остекление фрамуги над дверью

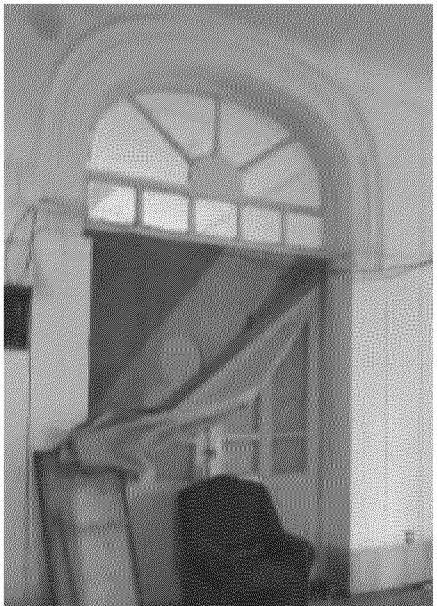
первоначальное заполнение дверного проема в интерьере вестибюля парадного входа

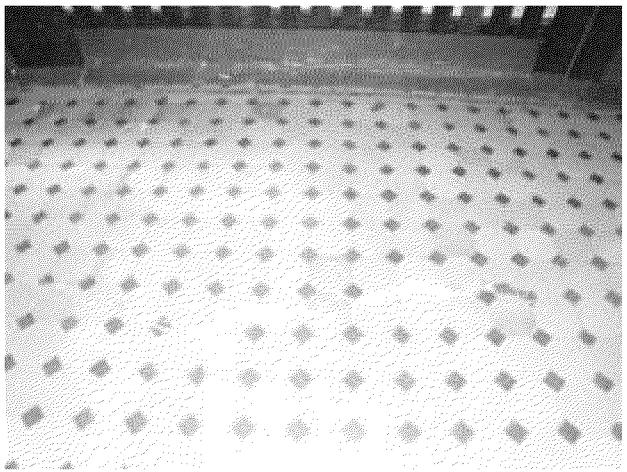
1	2	3
11.	Первоначальная мелкоразмерная керамическая плитка мощения пола, образующая сложный геометрический узор, производства фирмы «Бергенгейм» в вестибюле парадного входа, коридорах-рекреациях первого и второго этажей

<p>первоначальная керамическая плитка мощения пола в вестибюле парадного входа</p>

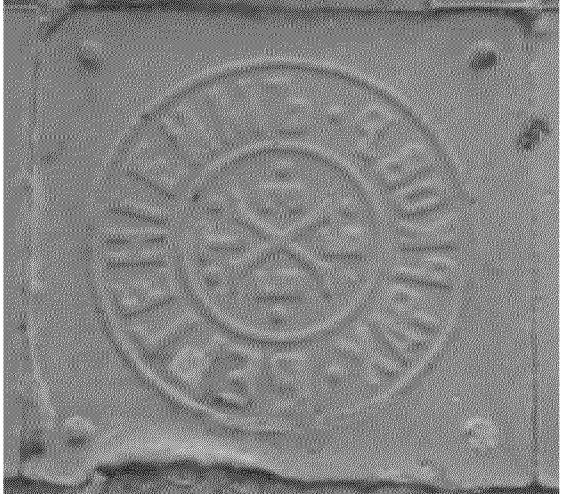
<p>клеймо фирмы-изготовителя с надписью «БЕРГЕНГЕЙМЪ-ХАРЬКОВЪ» на первоначальной керамической плитке мощения пола в вестибюле парадного входа</p>
