Об утверждении предмета охраны объекта культурного наследия регионального значения (памятника) «Мемориальное здание- железнодорожный вокзал Таганрог-II», расположенного по адресу: Ростовская область, г. Таганрог, Площадь Восстания, 1

ПРЕДМЕТ ОХРАНЫ

объекта культурного наследия регионального значения (памятника)
«Мемориальное здание-железнодорожный вокзал Таганрог-II»

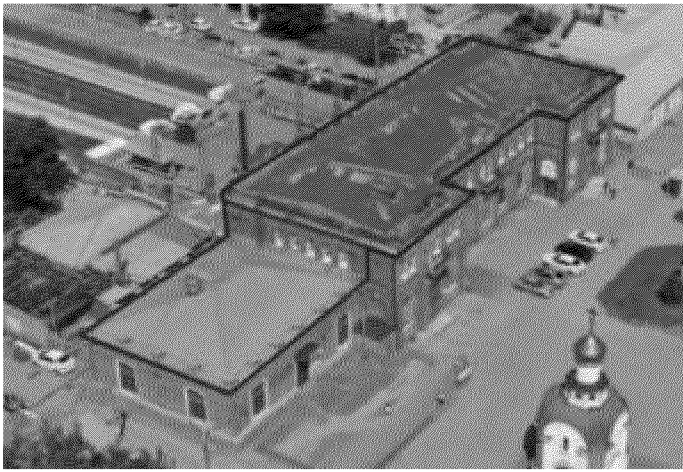
1	2	3
2	<p>Первоначальная объемно-пространственная композиция объекта культурного наследия литер 22 сложной конфигурации в плане, кирпичного, переменной этажности с подвалом, состоящего из двух объемов разной этажности – двухэтажного с подвалом и многоскатной крышей, и одноэтажного, пристроенного с юго-западной стороны</p>

<p>вид объекта культурного наследия в застройке площади Восстания с юга</p> <p>условные обозначения:</p> <p>— - объект культурного наследия</p> <p>ситуационный план</p>

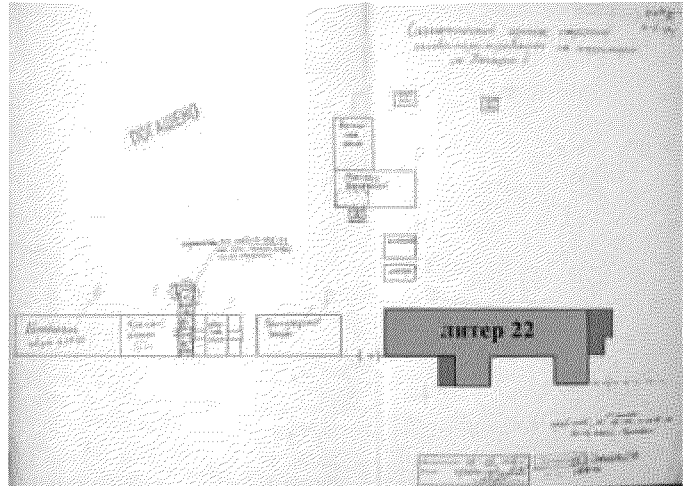
<p>условные обозначения:</p> <p>■ - объект культурного наследия;</p> <p>■ - поздние строения, не входящие в состав объекта культурного наследия</p>

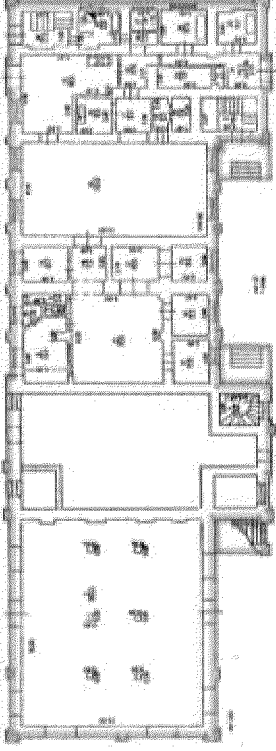
<p style="text-align: center;">план первого этажа</p>

<p>условные обозначения:</p> <p>■ - объект культурного наследия;</p> <p>■ - поздние строения, не входящие в состав объекта культурного наследия</p>

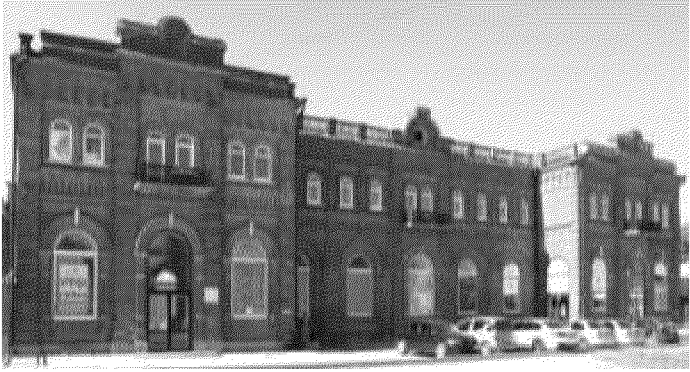
<p data-bbox="874 1832 1570 1953">парадный юго-восточный фасад двухэтажного объема объекта культурного наследия</p>

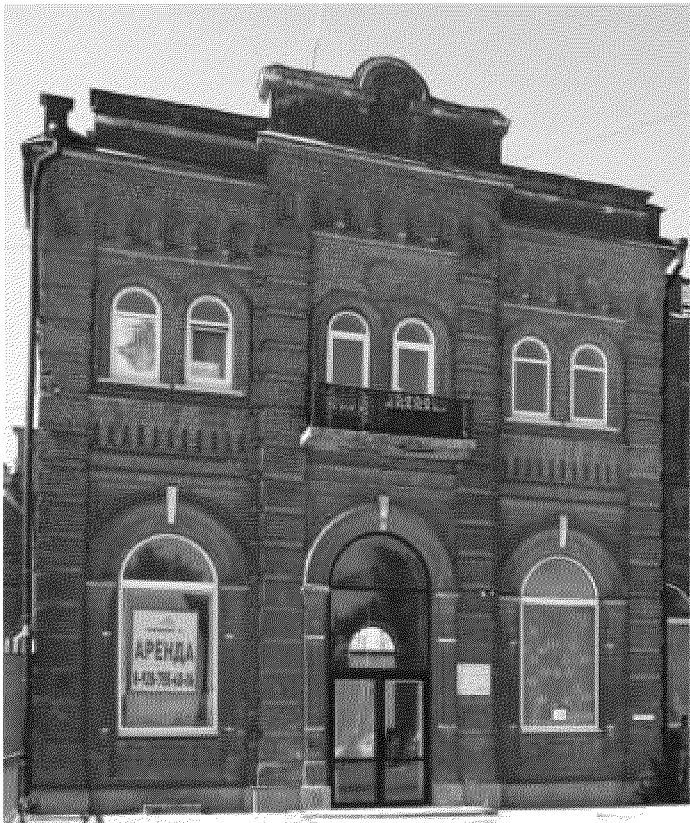
<p data-bbox="874 1115 1567 1249">южный ризалит парадного юго-восточного фасада двухэтажного объема объекта культурного наследия</p>

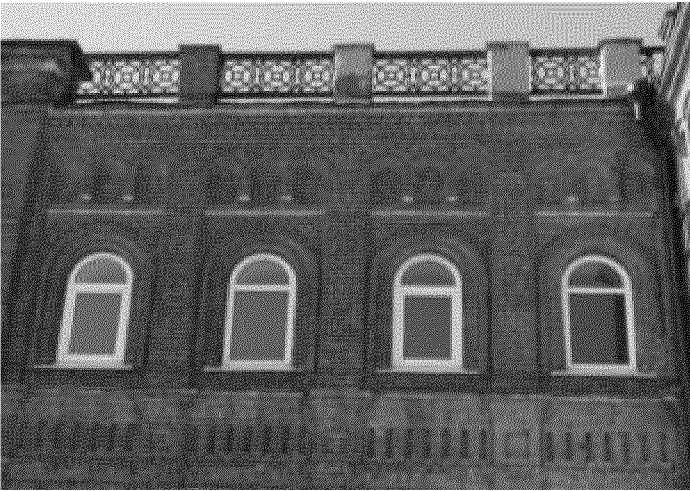
<p data-bbox="874 1818 1567 1953">фрагмент парадного юго-восточного фасада двухэтажного объема объекта культурного наследия</p>

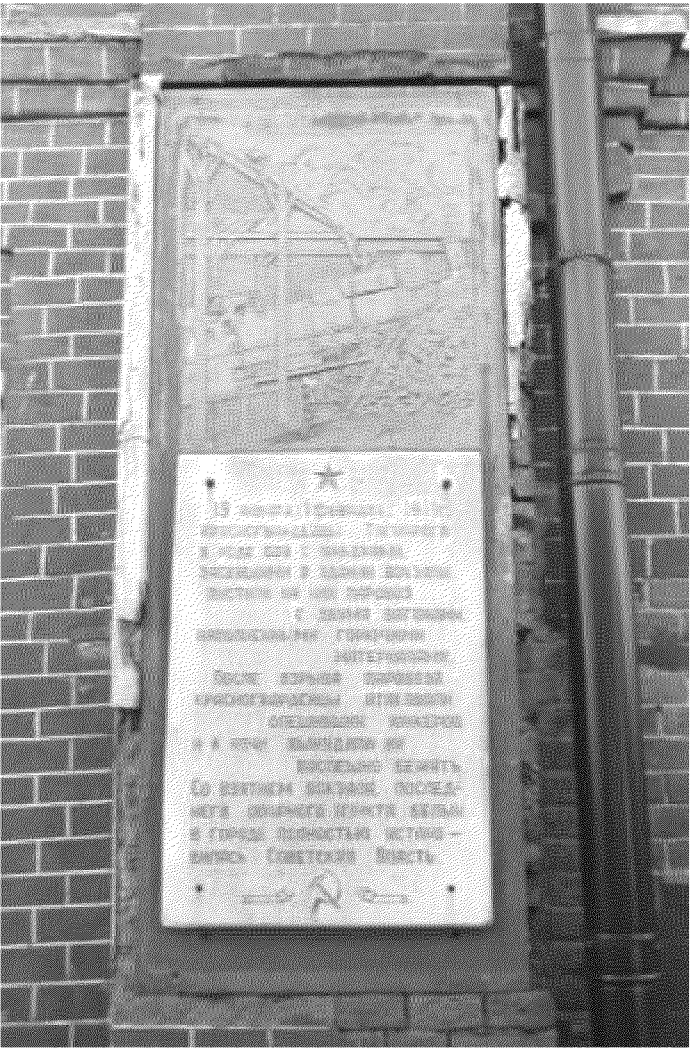
1	2	3
5	Материал и характер обработки стен всех фасадов объекта культурного наследия, выполненных из кирпича и не окрашенных, включая кирпичный декор, формирующий пластику фасадов	
6	Мемориальная плита с рельефным изображением паровоза, врезавшегося в перрон вокзала, пятиконечной звезды, скрещенных серпа и молота, в северной части северо-западного фасада объекта культурного наследия; техника исполнения буквенных изображений, составляющих текст надписи; местоположение мемориальной плиты

<p data-bbox="874 1711 1567 1794">мемориальная плита на северо-западном фасаде объекта культурного наследия</p>
7	Мемориальная доска с изображением пятиконечной звезды и лавровой ветви в западной части северо-западного фасада объекта культурного наследия; техника исполнения буквенных изображений,

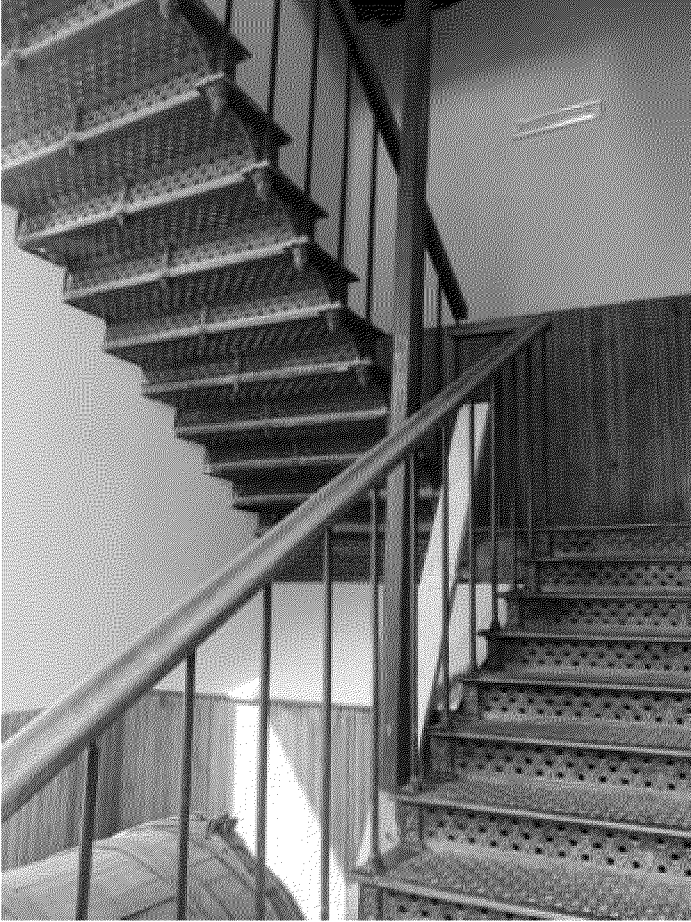
1	2	3
9	<p>Внутренняя междуэтажная металлическая двухмаршевая лестница в восточной части объекта культурного наследия с ажурными проступями и подступенками в объеме лестничной клетки, ее местоположение, габариты, материал изготовления маршей</p>

<p>внутренняя междуэтажная металлическая двухмаршевая лестница в восточной части объекта культурного наследия</p>

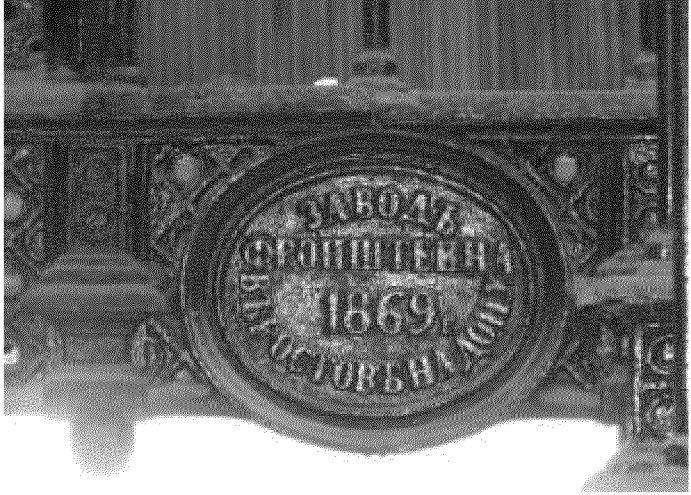
<p>фрагмент внутренней междуэтажной металлической двухмаршевой лестницы в восточной части объекта культурного наследия</p>

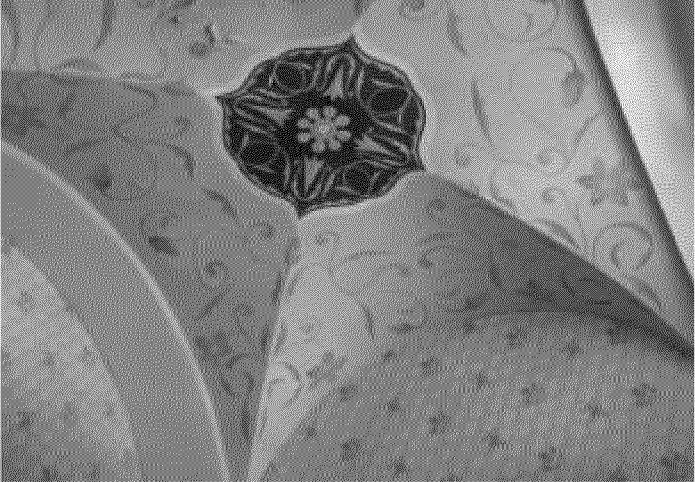
<p>своды в помещении № 17 первого этажа двухэтажного объема объекта культурного наследия</p>

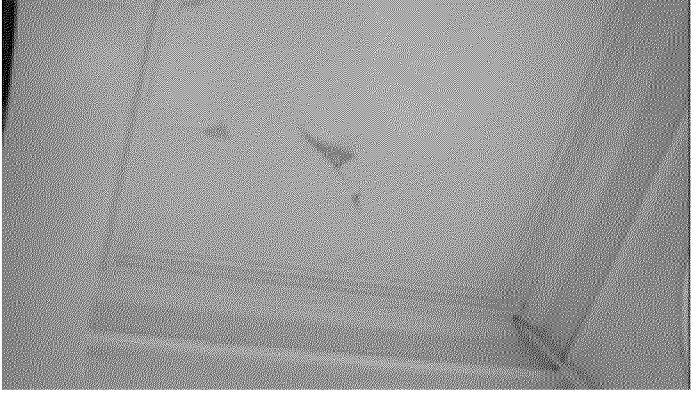
1	2	3
10	<p>Декор помещений двухэтажной части объекта культурного наследия, включая потолочные профилированные филенки и падуги, подчеркнутые профилированными потолочными и стеновыми карнизными тягами</p>

<p>фрагмент потолка в помещении № 15 первого этажа двухэтажного объема объекта культурного наследия</p>
11	<p>Декор помещений одноэтажной части объекта культурного наследия, представленный стилизованными кессонами, образованными продольными и поперечными несущими балками, с опорой в местах пересечения на колонны круглого сечения</p>

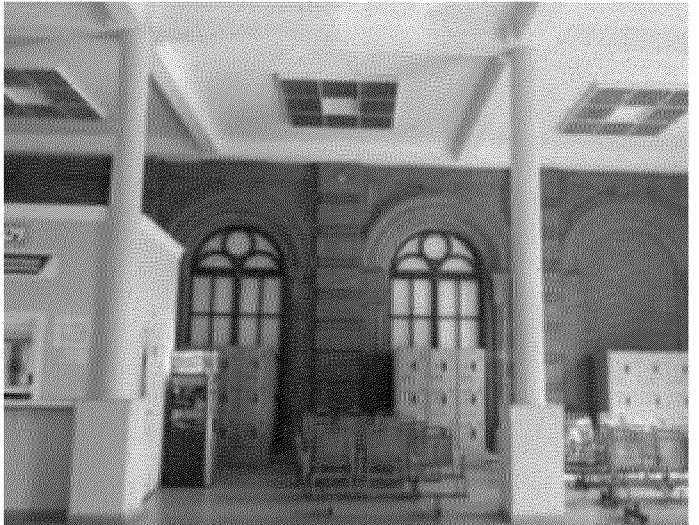
<p>декор помещения одноэтажного объема объекта культурного наследия</p>

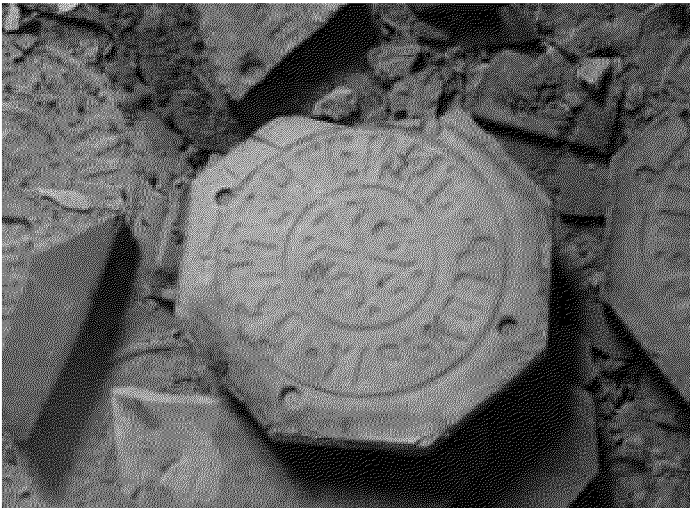
1	2	3
12	Напольная керамическая орнаментированная плитка в помещениях первого этажа двухэтажной части объекта культурного наследия	  <p>фрагмент мощения пола помещений первого этажа объекта культурного наследия керамической орнаментированной плиткой (фото 03.2012 г.)</p>

<p>фрагмент мощения пола помещений первого этажа объекта культурного наследия; керамическая орнаментированная плитка с клеймом завода-изготовителя (фото 03.2012 г.)</p>
