Об утверждении предмета
охраны объекта культурного
наследия регионального
значения, расположенного по
адресу: г. Саратов, ул.
Хользунова, 19

Предмет охраны объекта культурного наследия объекта культурного наследия регионального значения «Больничный комплекс (13 объектов), кон. XIX-нач. XX вв.: здание поликлиники», по адресу: г. Саратов, ул. Хользунова, 19

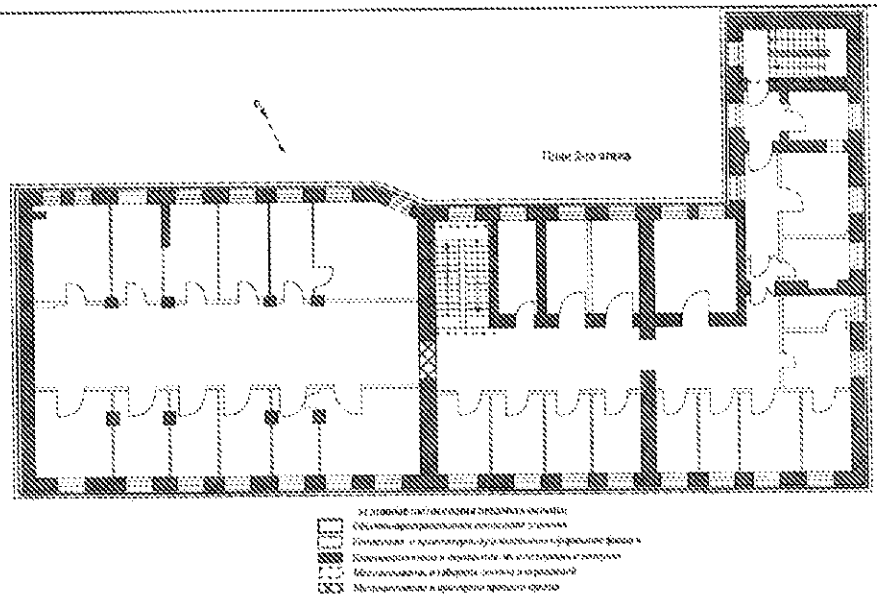
Наименование и описание предмета охраны	Фото предмета охраны
<p>1. Местоположение Объекта в структуре больничного комплекса: на пересечении ул. Хользунова и Шелковичная</p>	<p align="center">Фото предмета охраны</p>   <p align="center"><i>Красный прямоугольник – исследуемый объект</i></p>
<p>2. Габариты, объемно-планировочная композиция и конструктивное решение здания:</p> <ul style="list-style-type: none"> - этажность (двухэтажное); - форма в плане («Г»-образная); - форма крыши (комбинированная); - местоположение наружных и внутренних несущих стен; - коридорная система планировки.

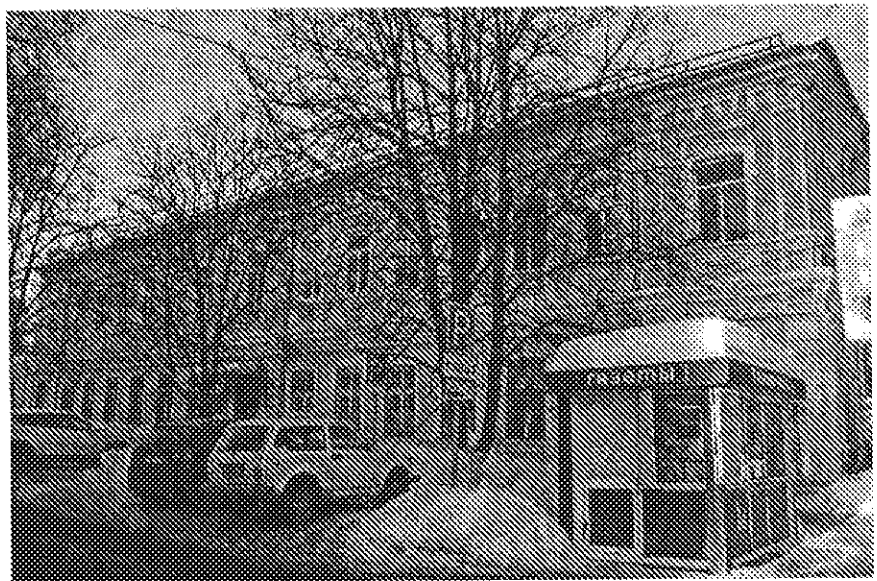
Фото 1. Общий вид.

2.1. Главный фасад по ул. Хользунова на 18 световых осей по 1-му этажу и 15 световых осей - по 2-му этажу;

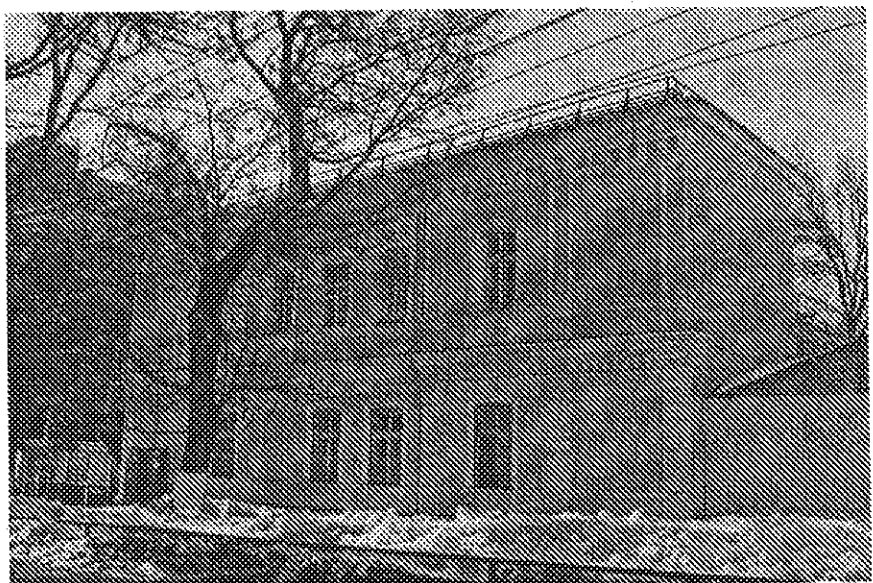
Фото 2.

2.2. Главный фасад по ул. Шелковичной на 5 световых осей;

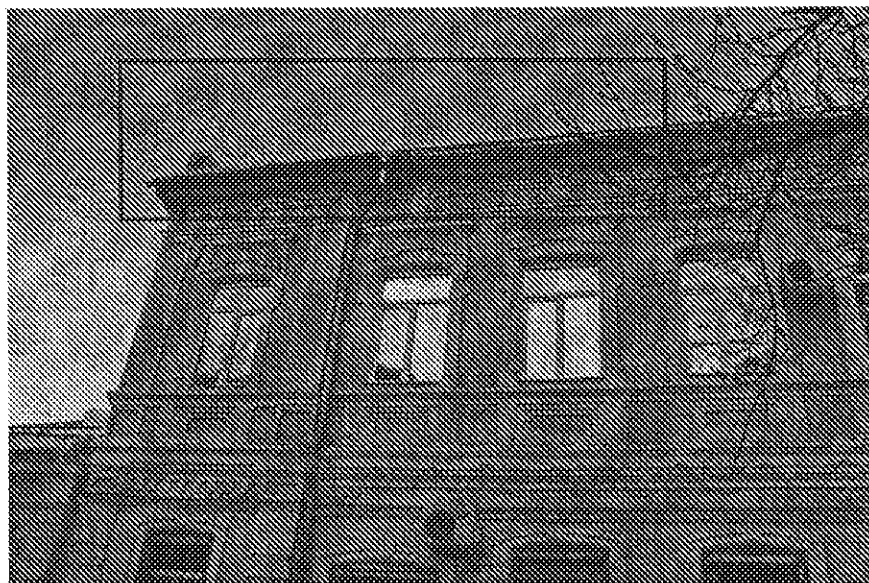
- пластика и вынос венчающего карниза;

Фото 3. Фрагмент фасада, уровень 2-го этажа.

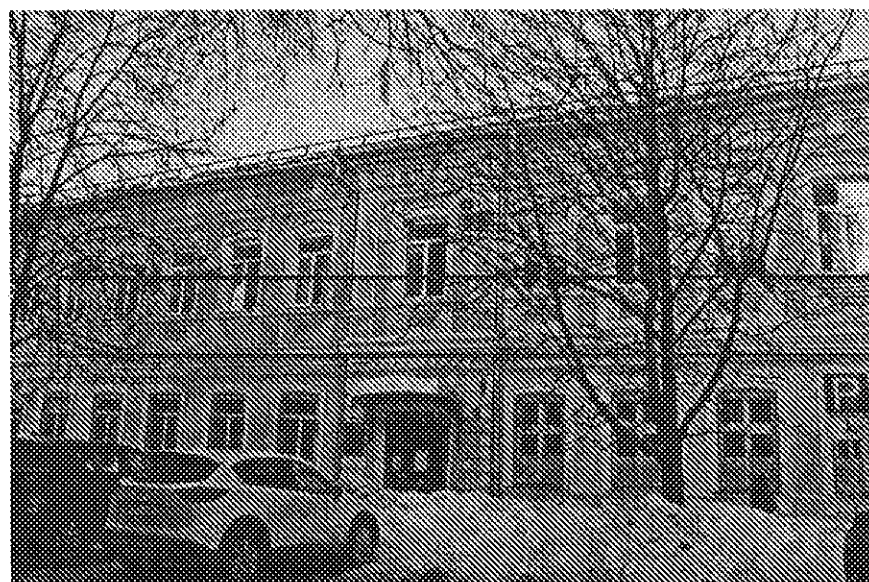
- местоположение и пропорции межэтажного карниза;

Фото 4. Фрагмент фасада, уровень 1-го этажа.

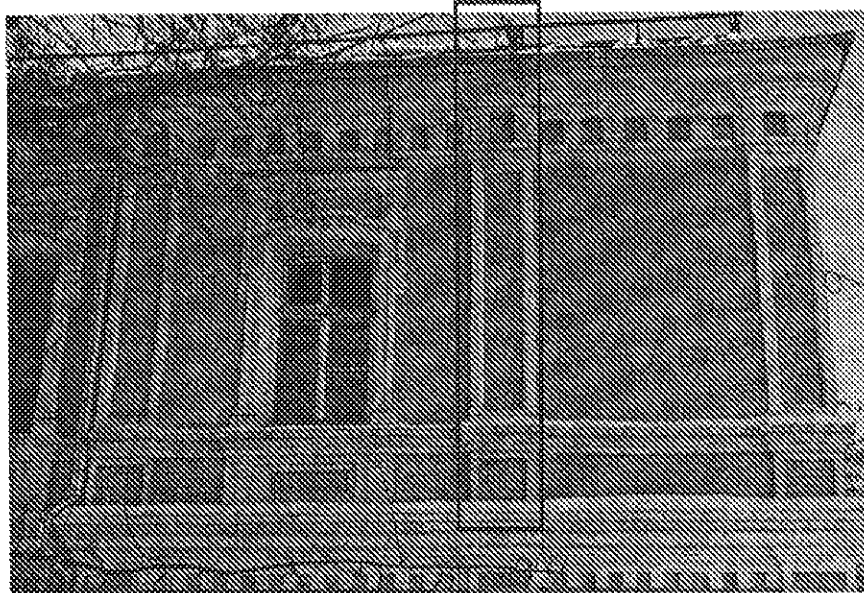
Фото 5

- филенчатых пилястр в уровне второго этажа;

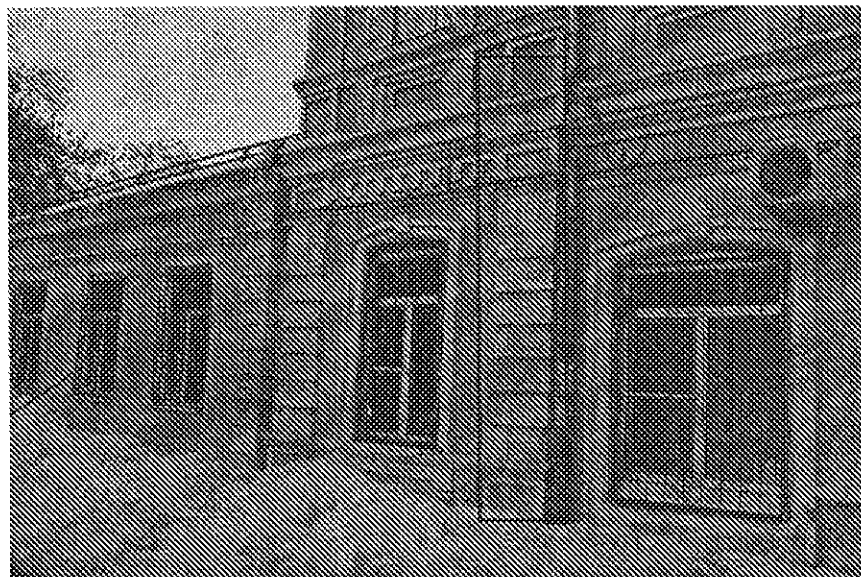
Фото 6

- рустованных пилястр в уровне первого этажа;

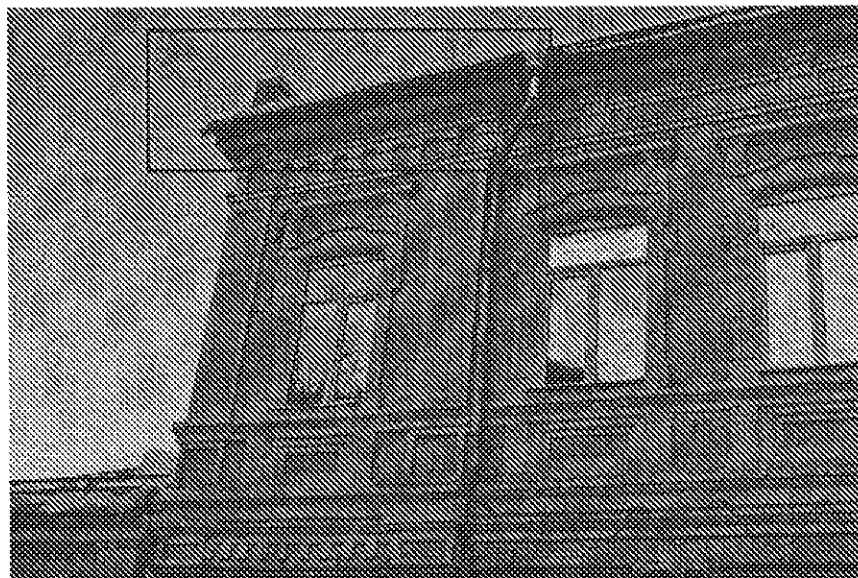
- раскрепованного фриза;

Фото 7. Фрагмент фасада, уровень 2-го этажа.

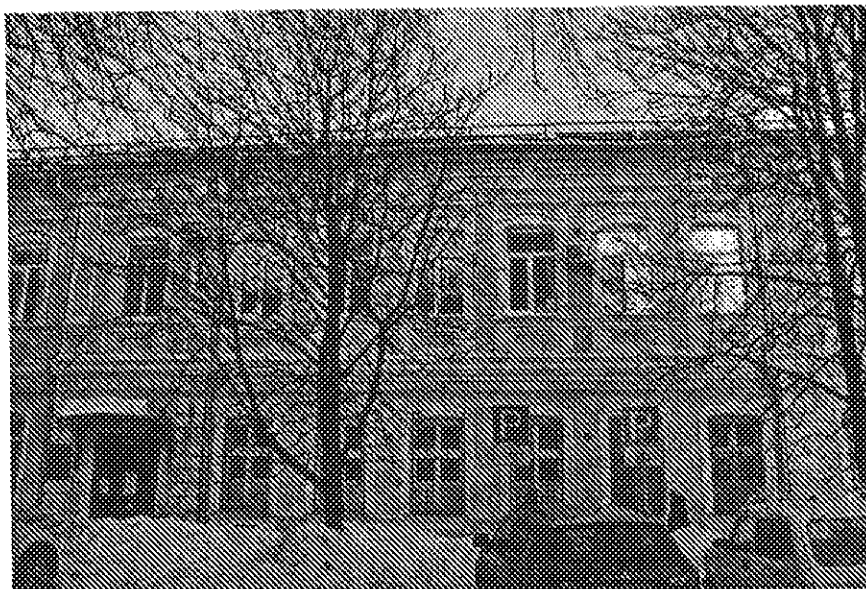
5. Габариты и местоположение световых осей:

Фото 8. Фрагмент фасада по ул. Хользунова.

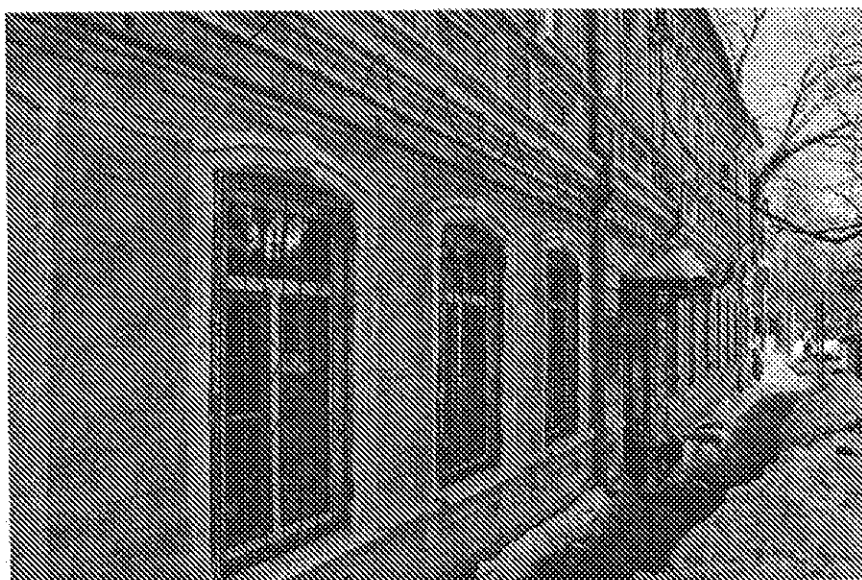
- материал (формованный кирпич), габариты и профиль наличников;
- замковый камень;

Фото 9. Фрагмент фасада, уровень 1-го этажа.

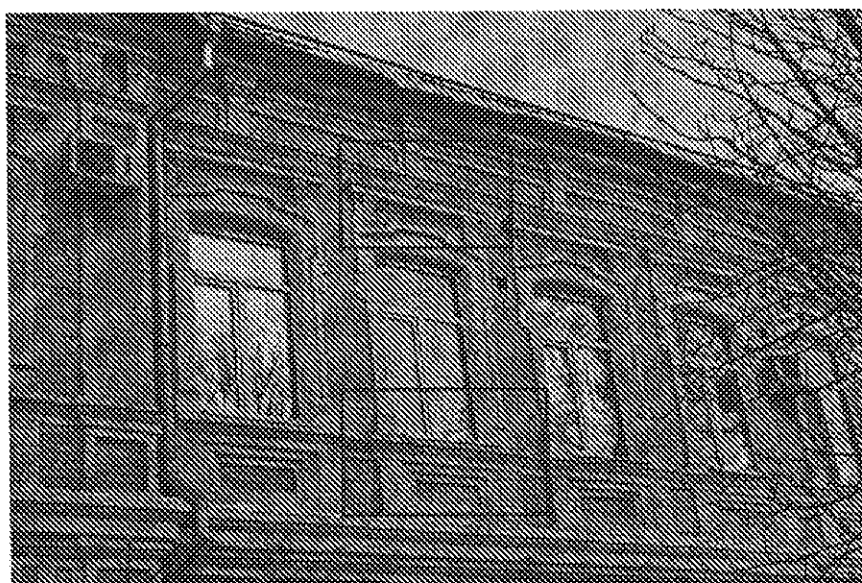
- материал (формованный кирпич), габариты и профиль наличников;
- прямоугольные сандрики со сложным профилем;
- подоконные филенки.

Фото 10. Фрагмент фасада, уровень 2-го этажа.

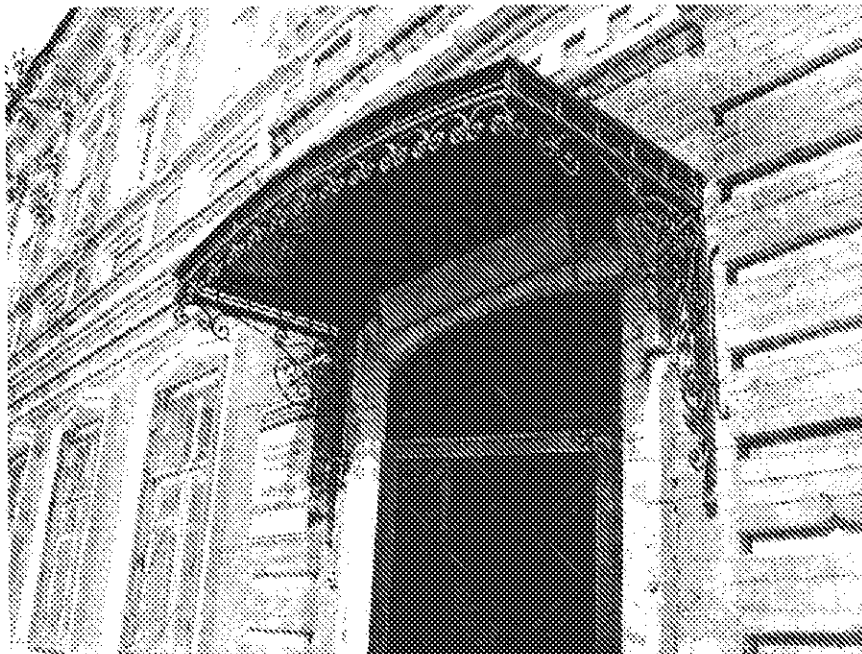
Фото 11

-кованный козырек над
центральной входной
дверью по главному фасаду.

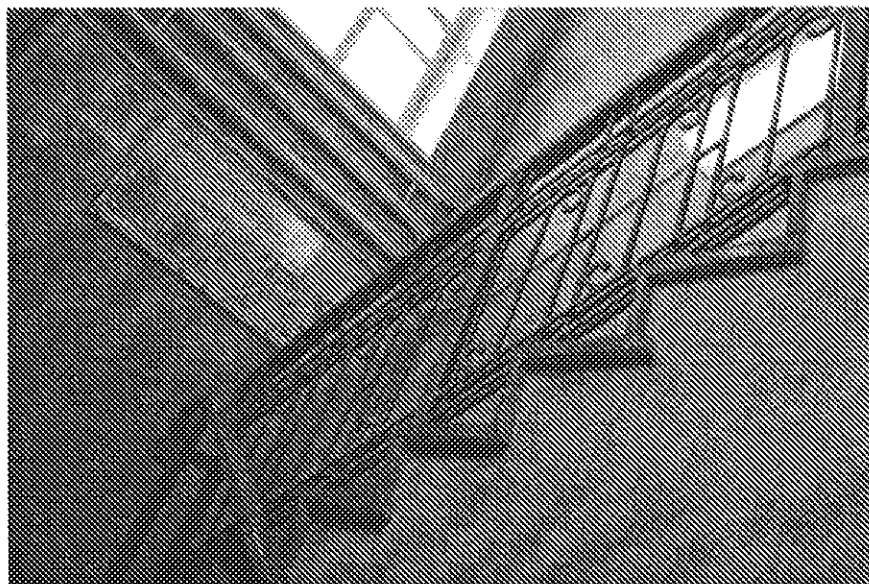
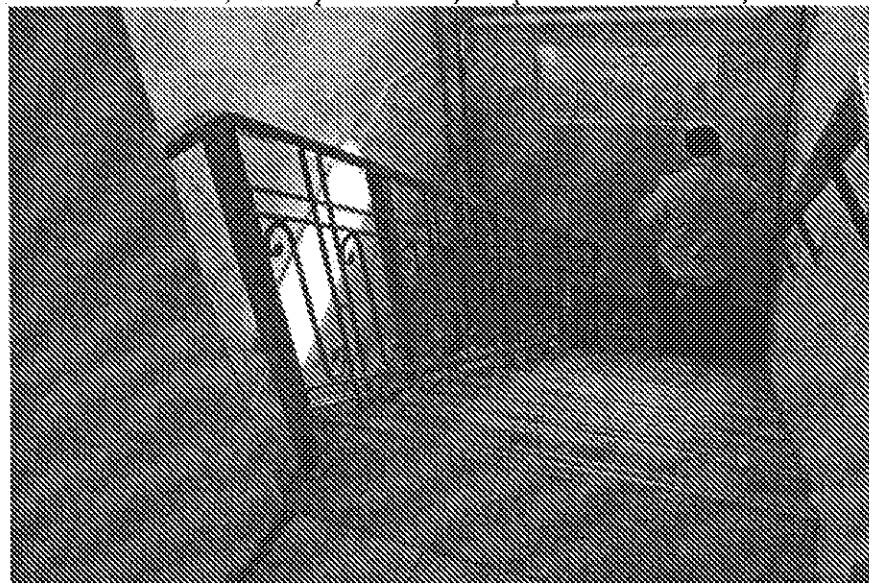
б. Архитектурно-
конструктивное решение
интерьеров:
- местоположение,
материалы, габариты
лестницы и ограждений;

Фото 12, 13. Фрагмент центральной лестницы

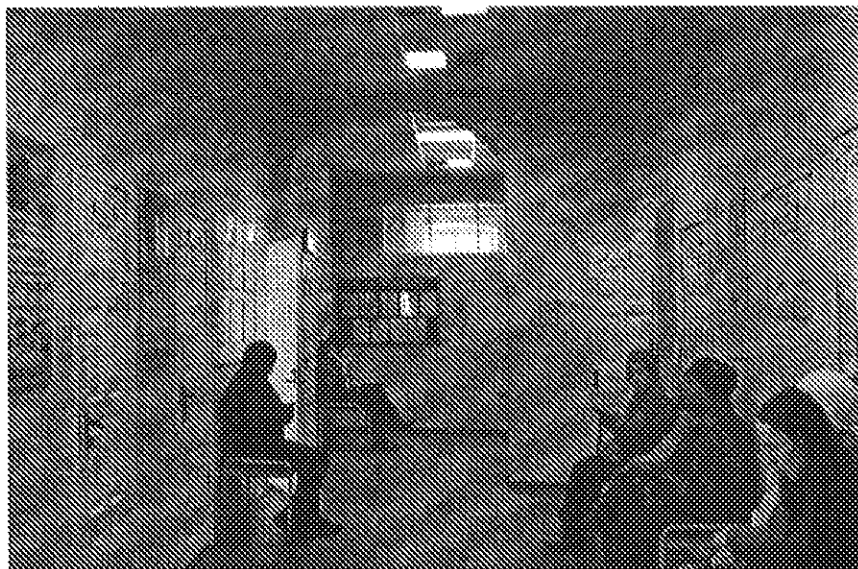
Фото 14

- местоположение и пропорции арочного проема в коридоре 2-го этажа

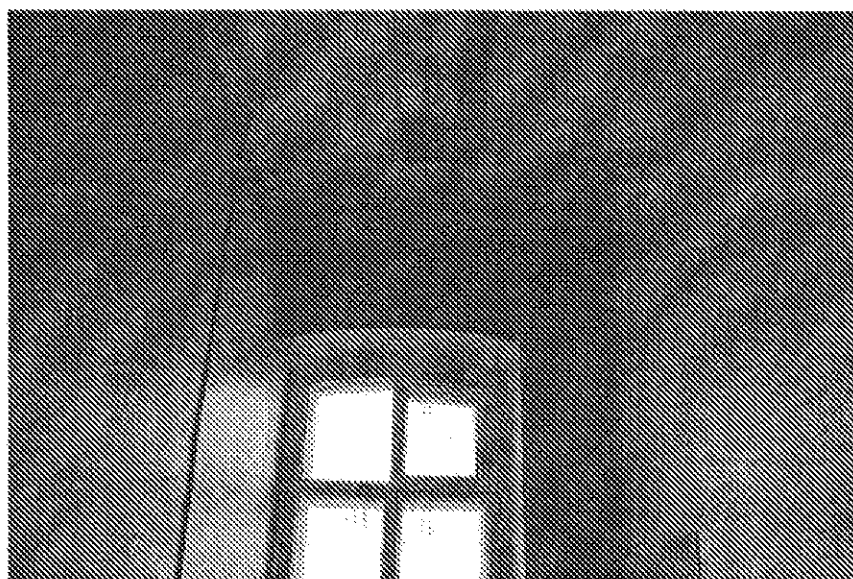
Фото 15

- местоположение и габариты тянутых потолочных карнизов в кабинете 2-го этажа
