Об утверждении предмета охраны объекта культурного наследия
регионального значения «Дом жилой», кон. XIX в., (г. Томск)

Предмет охраны объекта культурного наследия регионального значения
«Дом жилой», кон. XIX в., расположенного по адресу: Томская область, г. Томск,
Ленина проспект, 19

Приложение
к Предмету охраны объекта культурного
наследия регионального значения «Дом
жилой», кон. XIX в., расположенного по
адресу: Томская область, г. Томск, Ленина
проспект, 19

Фотографические изображения объекта культурного наследия

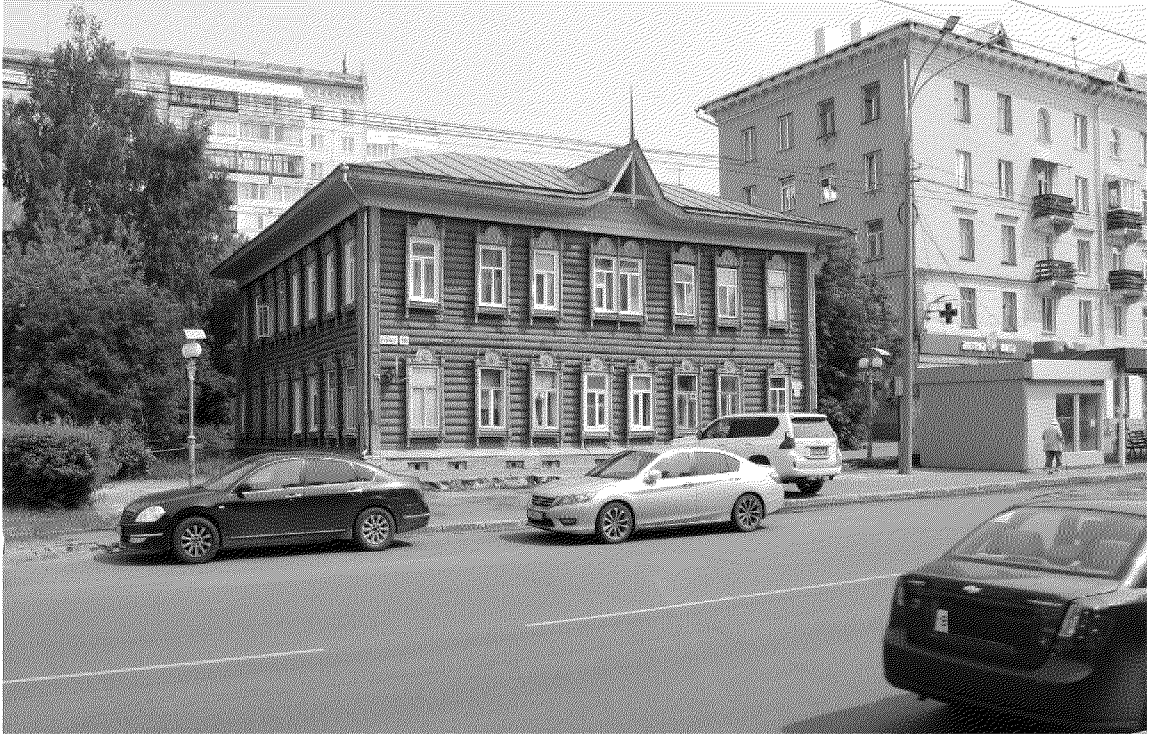
Видовая точка № 1. Общий вид здания с пр. Ленина

1.1. Расположение здания в строчке периметральной застройки квартала, главным (западным) фасадом – по красной линии пр. Ленина. Формирует линию застройки улицы.

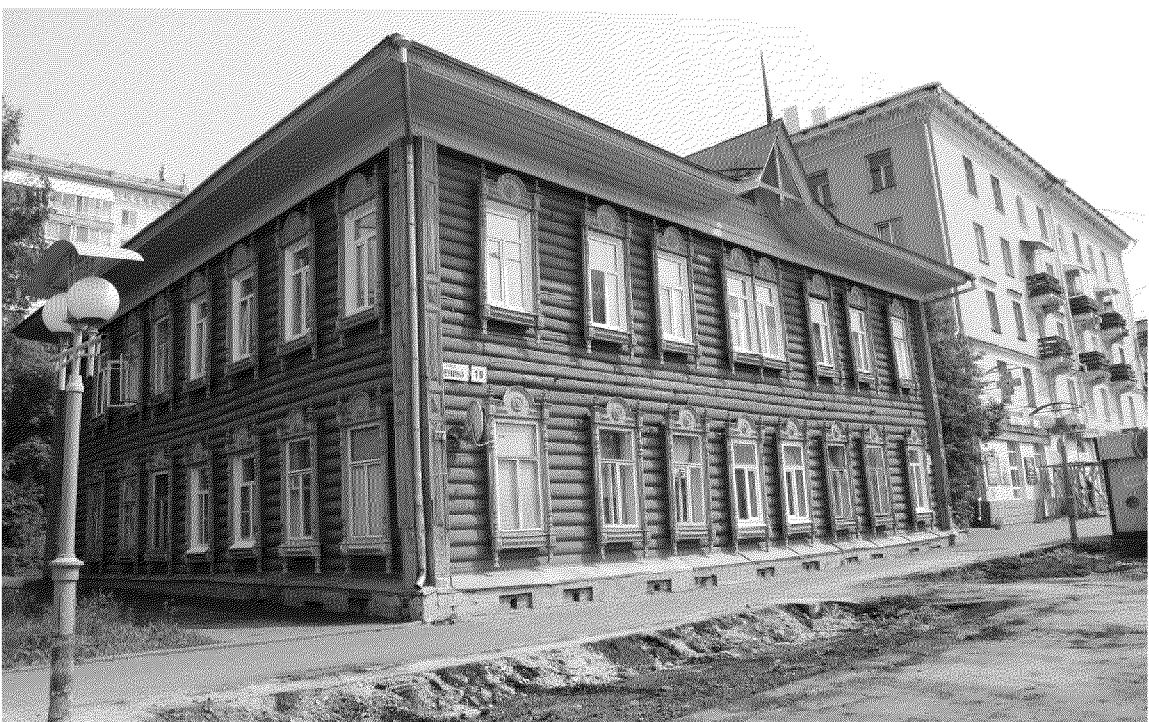
Видовая точка № 2. Вид здания с северо-западной стороны

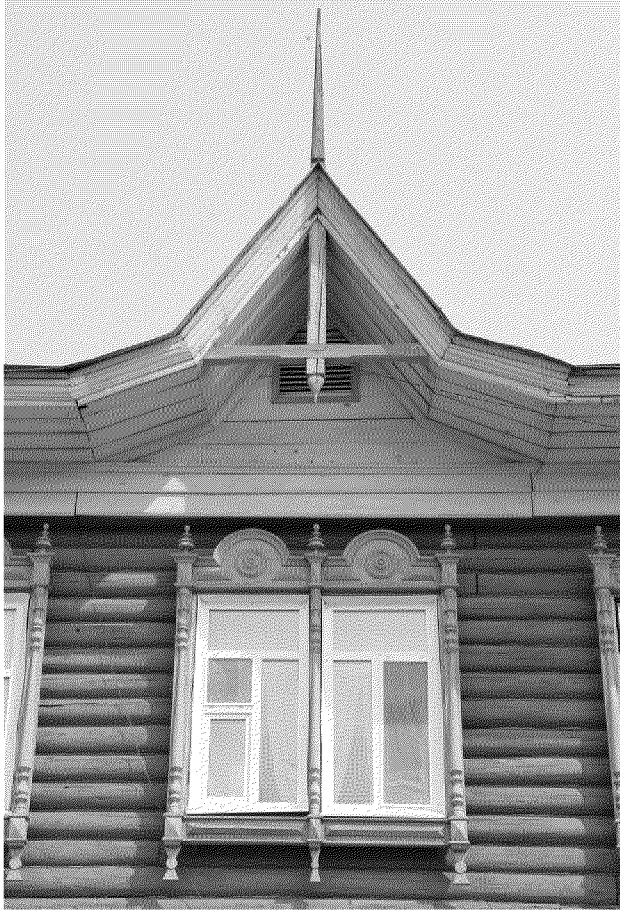
Видовая точка № 3.
Сдвоенные окна 2-го этажа и треугольный
щипец главного фасада

4.1. Главный (западный) фасад симметричной композиции решен в восемь осей оконных проемов по 2-му этажу, центральная ось акцентирована сдвоенными окнами и треугольным щипцом со шпилем в уровне кровли. Северный и южный фасады фронтальной композиции решены в восемь осей оконных проемов. Дворовой (восточный) фасад основного объема здания симметричной трехчастной композиции решен двумя выступающими боковыми ризалитами с одной осью оконных проемов каждый, центральная часть фасада решена сдвоенными окнами (часть фасада скрыта поздними пристройками). Местоположение пристроек дворовых входов.

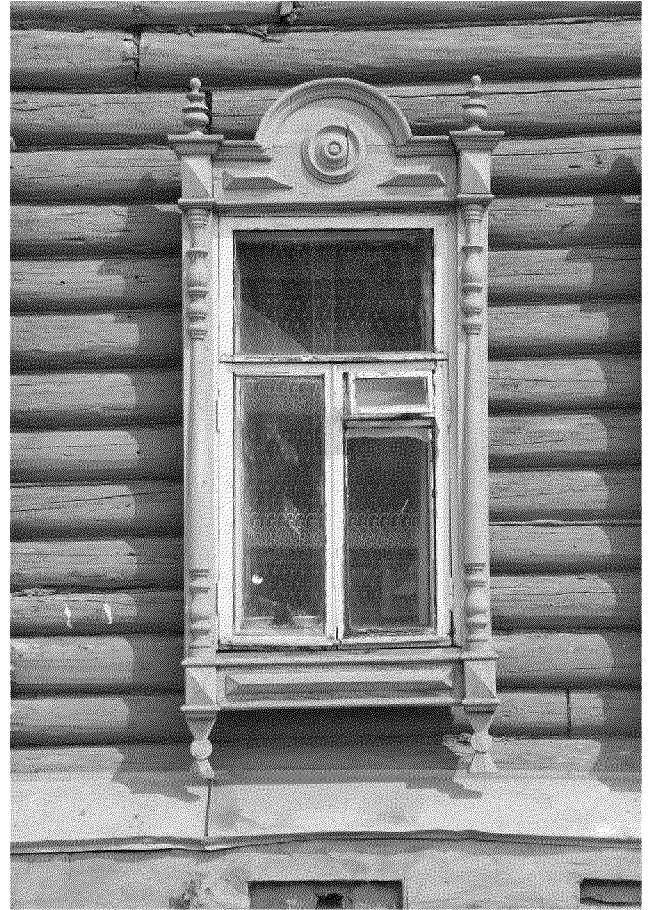
Видовая точка № 4.
Окно 1-го этажа главного фасада
с наличником

4.4. Декоративное оформление фасадов основного объема здания (включая отдельные элементы фасадного декора, восстановленные в процессе научной реставрации). Венчающий карниз профильный большого выноса с обшивкой из профильных досок. Треугольный щипец, расположенный по центральной оси главного (западного) фасада и его декор (карниз аналогичный основному объему, фигурный шпиль с затяжкой в нижней части щипца и свесом, оформленным гирькой). Угловые лопатки и их декор (прямоугольное профильное обрамление, профильные пояски, элементы объемной призматической формы). Наличники оконных проемов 1-го и 2-го этажей с полуциркульным на «плечиках» завершением лобовой доски, прямоугольной подоконной доской и их декор (элементы геометрической формы (круглые с профилем, призматические разных размеров), точеные детали, профильный карниз, резные фигурные

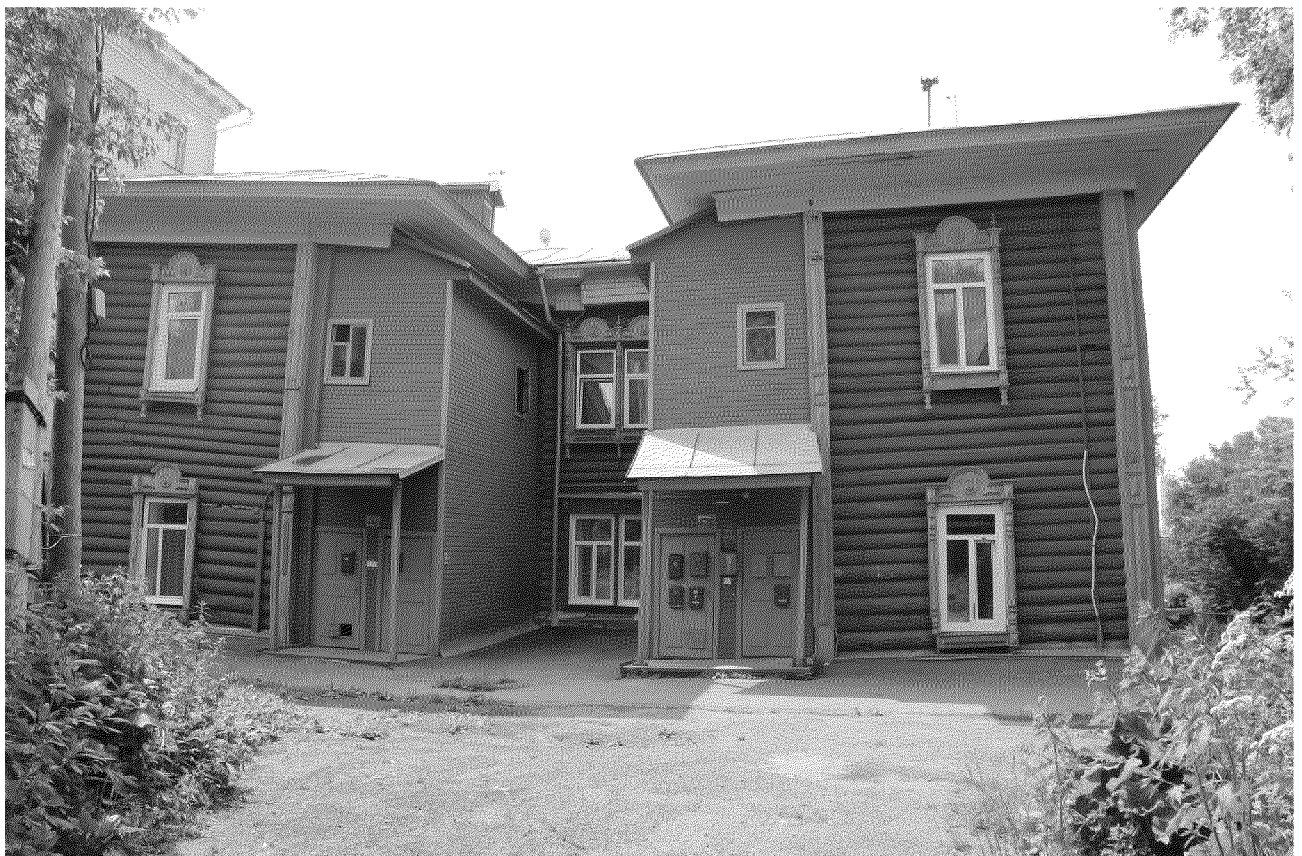
Видовая точка № 5.
Дворовый (восточный) фасад здания с двумя боковыми ризалитами

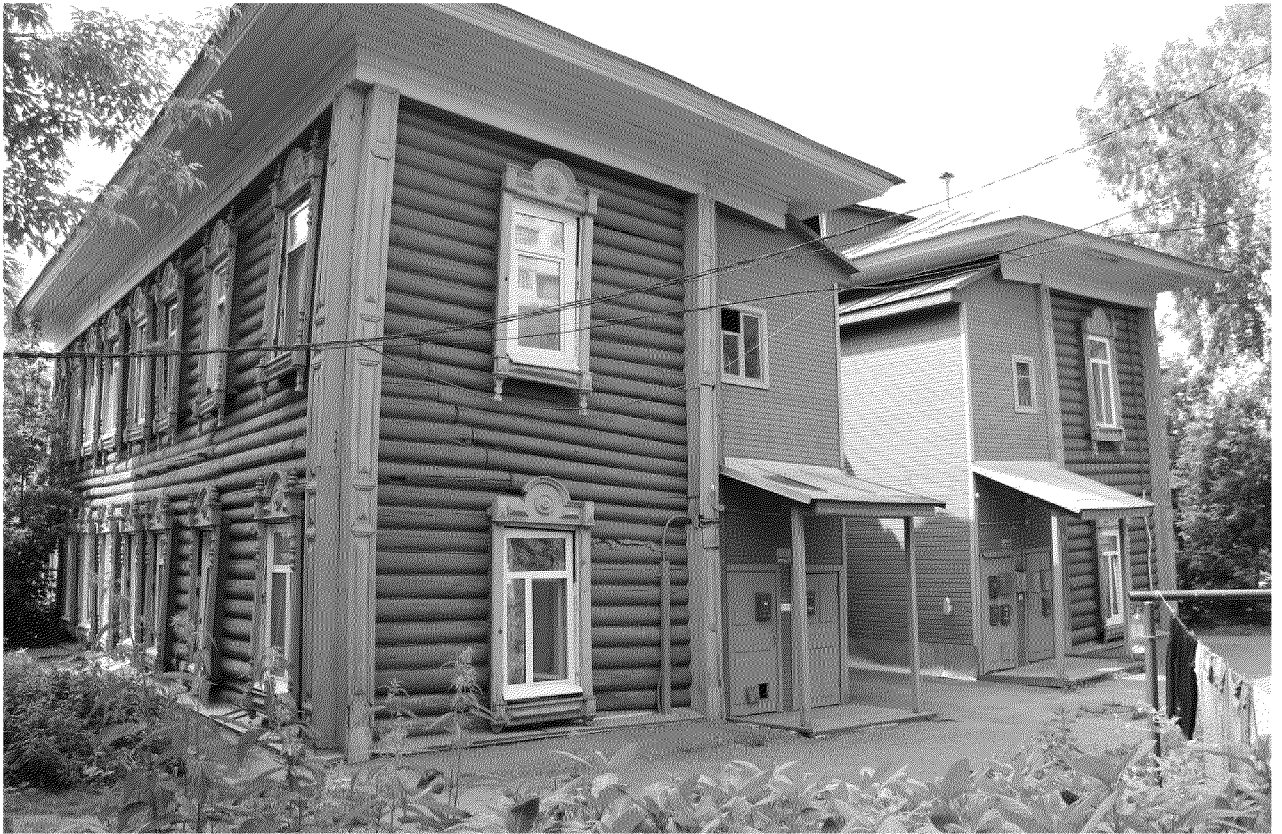
Видовая точка № 6.
Общий вид здания с юго-восточной стороны

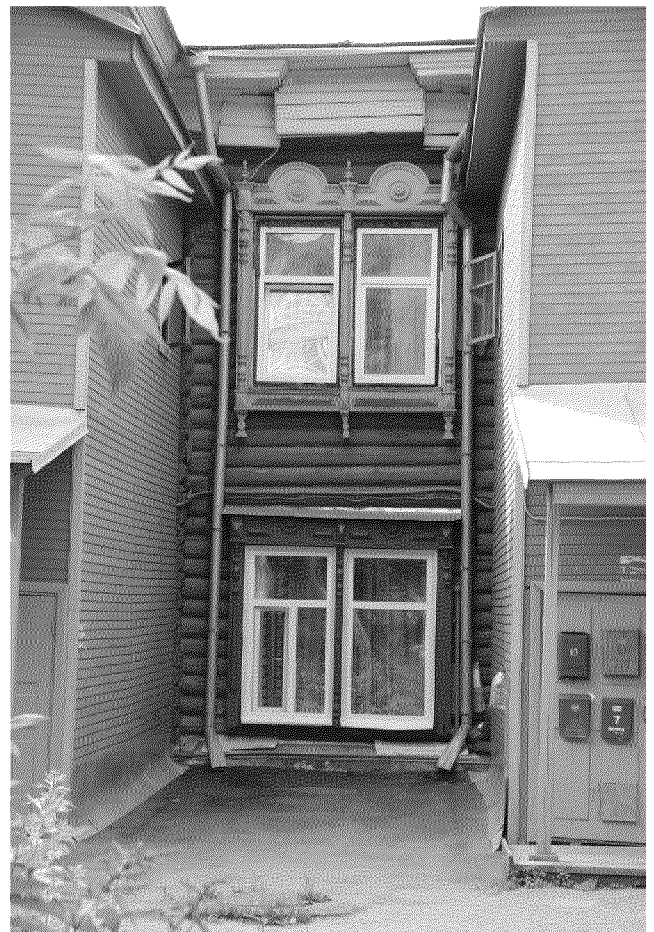
Видовая точка № 8.
Перестроенная центральная часть
дворового фасада с фрагментами
первоначальной конфигурации карниза

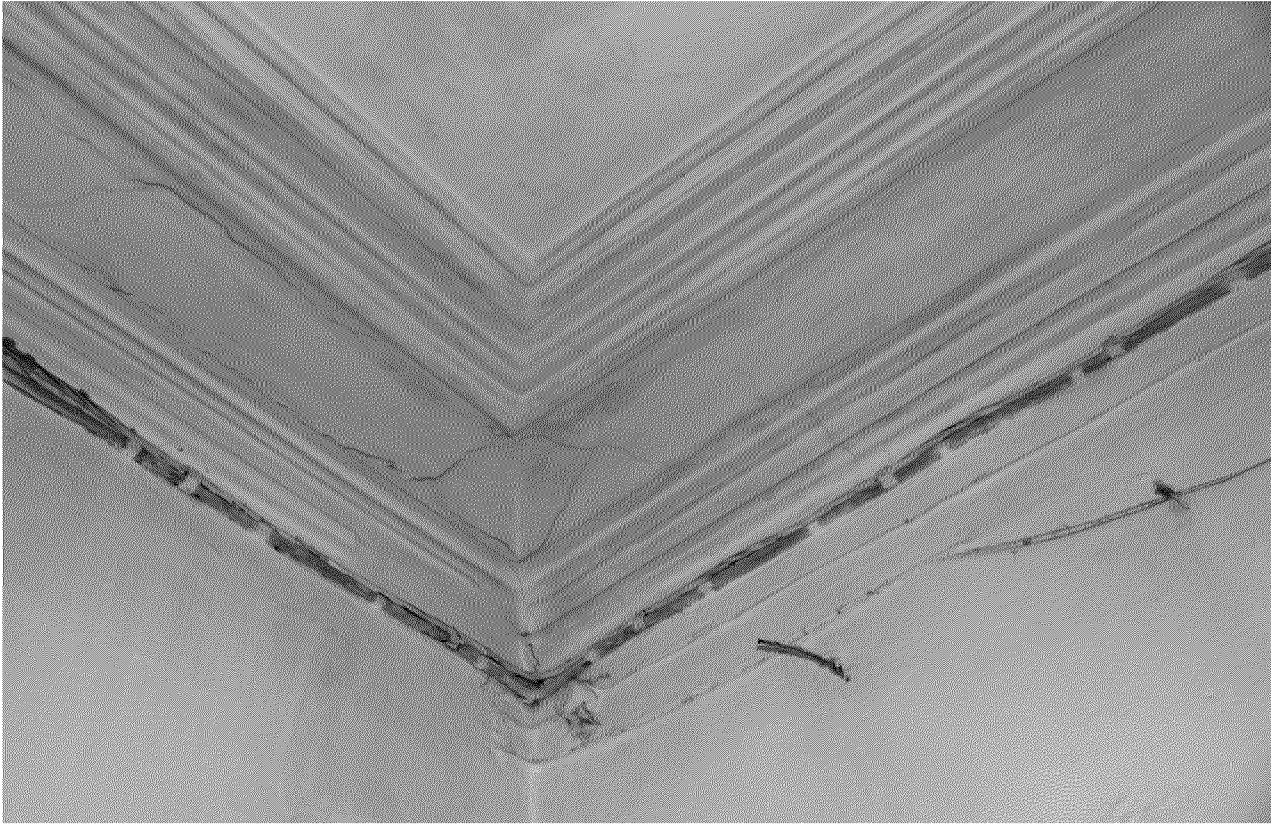
Видовая точка № 9.

Профильные потолочно-стенные штукатурные тяги (фото: Яблонской М.А., 2015 г.)

10. Архитектурно-художественное оформление интерьеров на дату сохранившихся элементов декоративного оформления. Профильные штукатурные тяги в отделке потолков отдельных помещений.

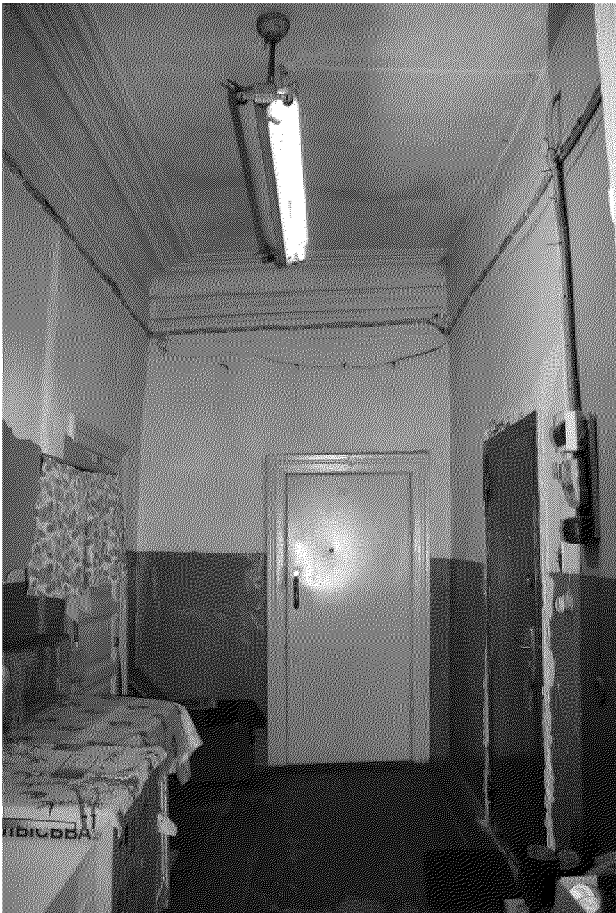
Видовая точка № 10.

Коридор 2-го этажа с фрагментами штукатурного декора потолка (фото: Яблонской М.А., 2015 г.)

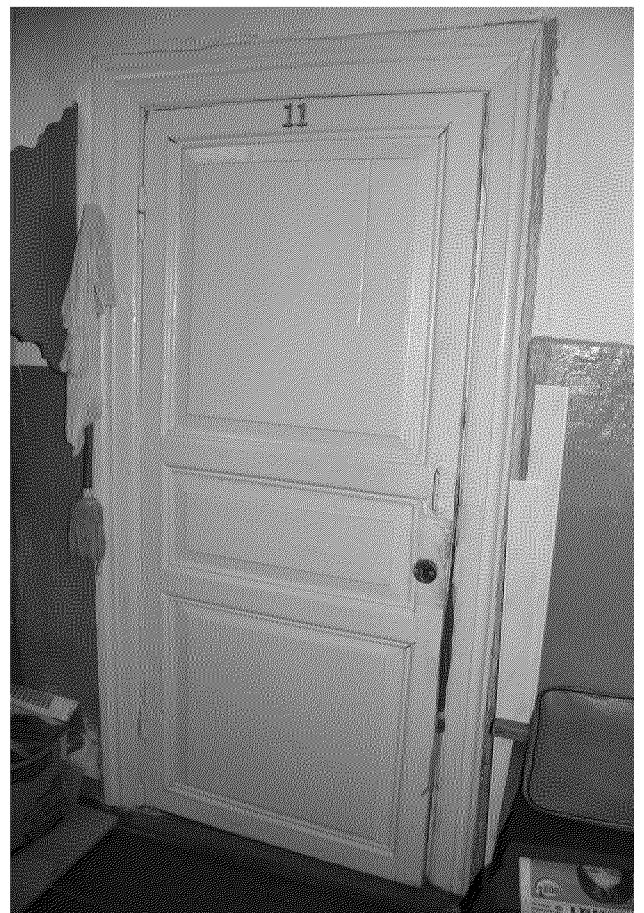
Видовая точка № 11.

Деревянная филленчатая дверь (фото: Яблонской М.А., 2015 г.)

7. Заполнения дверных и оконных проемов на дату сохранившихся элементов, их материал (дерево), характер оформления, рисунок переплета оконных рам. Оконные коробки деревянные с профильным подоконником и профильным обрамлением проемов. Деревянные дверные коробки прямоугольные с профильным обрамлением проема, полотна – филенчатые, одно и двухстворчатые.
