КОМИТЕТ ПО ОХРАНЕ ОБЪЕКТОВ КУЛЬТУРНОГО НАСЛЕДИЯ ТОМСКОЙ ОБЛАСТИ

ПРИКАЗ

Об утверждении предмета охраны объекта культурного наследия регионального значения «2-х этажный жилой дом. Эркер над входом», начало XX в., по адресу: Томская область, г. Томск, ул. Дзержинского, 18

Предмет охраны объекта культурного наследия регионального значения
«2-х этажный жилой дом. Эркер над входом», начало XX в., по адресу:
Томская область, г. Томск, ул. Дзержинского, 18

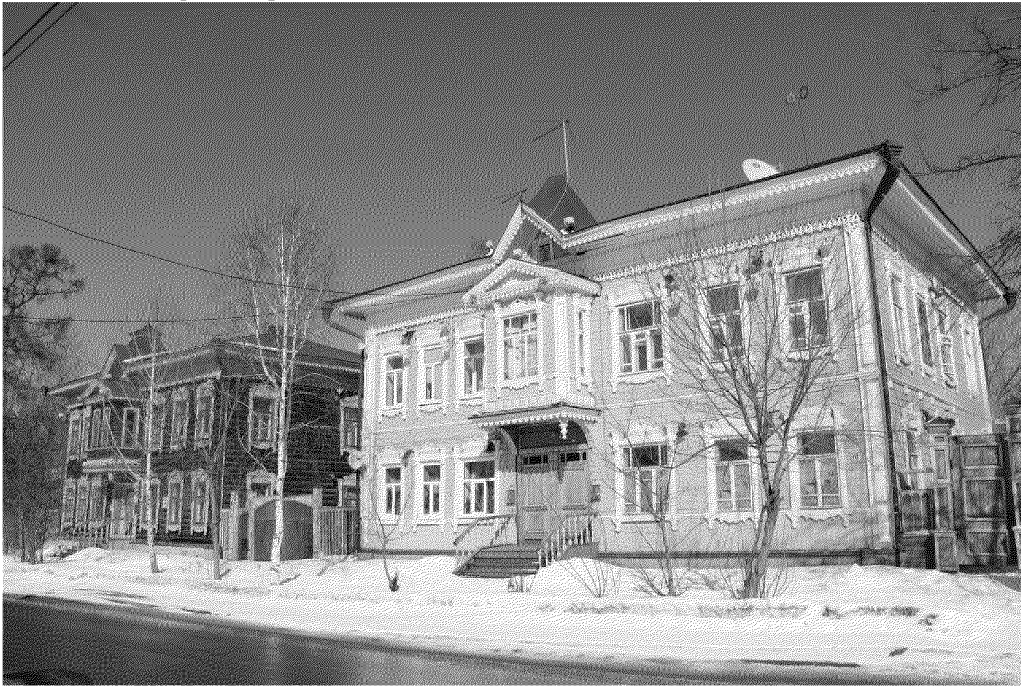
Видовая точка № 1.

Общий вид здания в строчке застройки ул. Дзержинского

1.1. Расположение здания в строчке застройки квартала, главным западным фасадом по красной линии улицы Дзержинского. Формирует строчку застройки улицы, находится в зоне расположения объектов культурного наследия регионального значения.

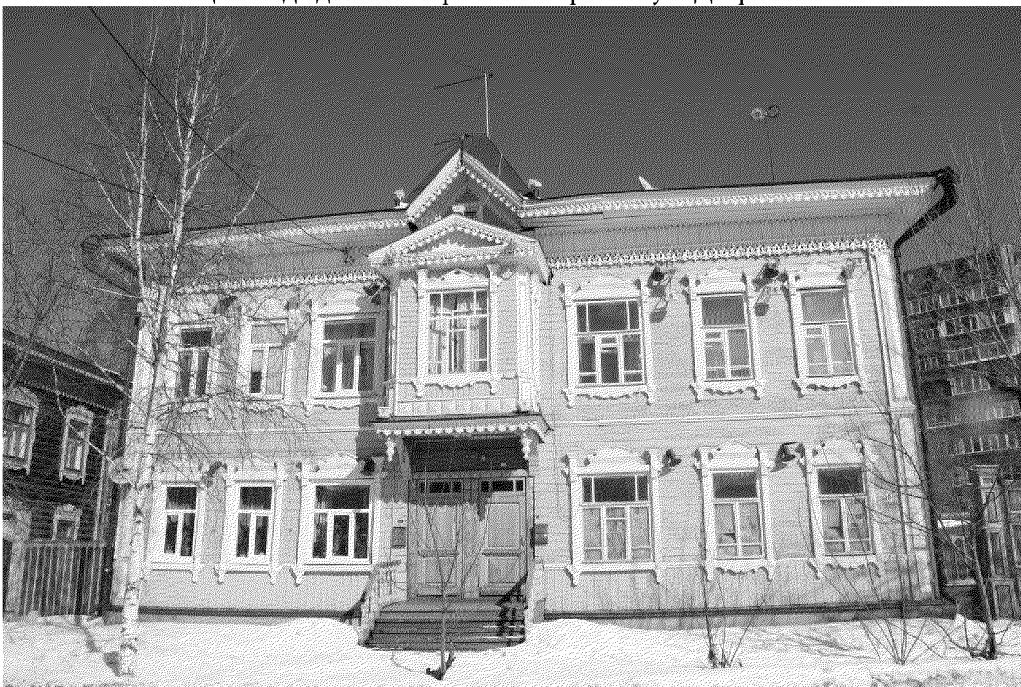
Видовая точка № 2.

Главный западный фасад здания

4.1. Главный западный фасад симметричной композиции в 7 осей окон, центральная ось фасада акцентирована верандой-эркером (2 этаж), треугольным щипцом и башней в уровне крыши. Боковые северный и южный фасады в 4 оси оконных проемов. Дворовый восточный фасад в 6 осей окон, центральная часть фасада акцентирована ризалитом.

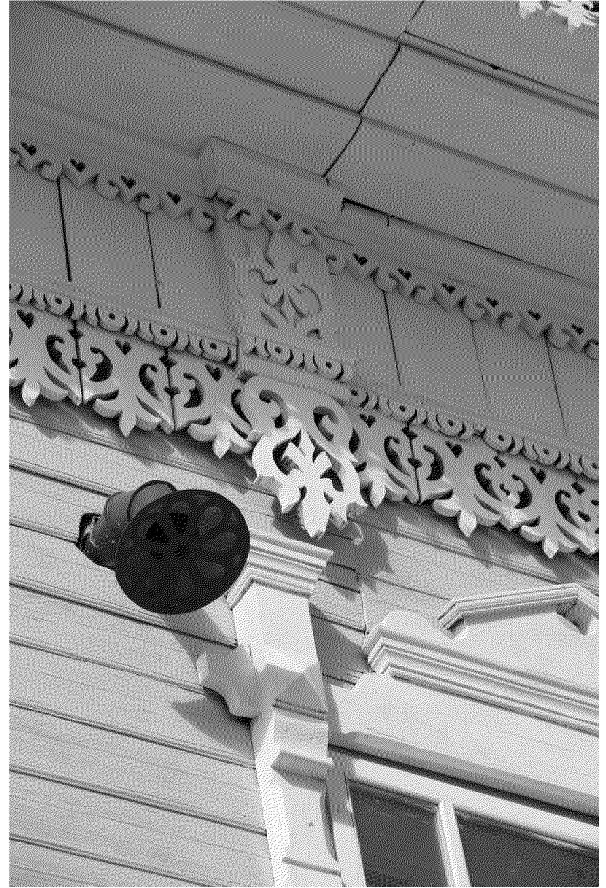
Видовая точка № 4.
Фрагмент южного фасада

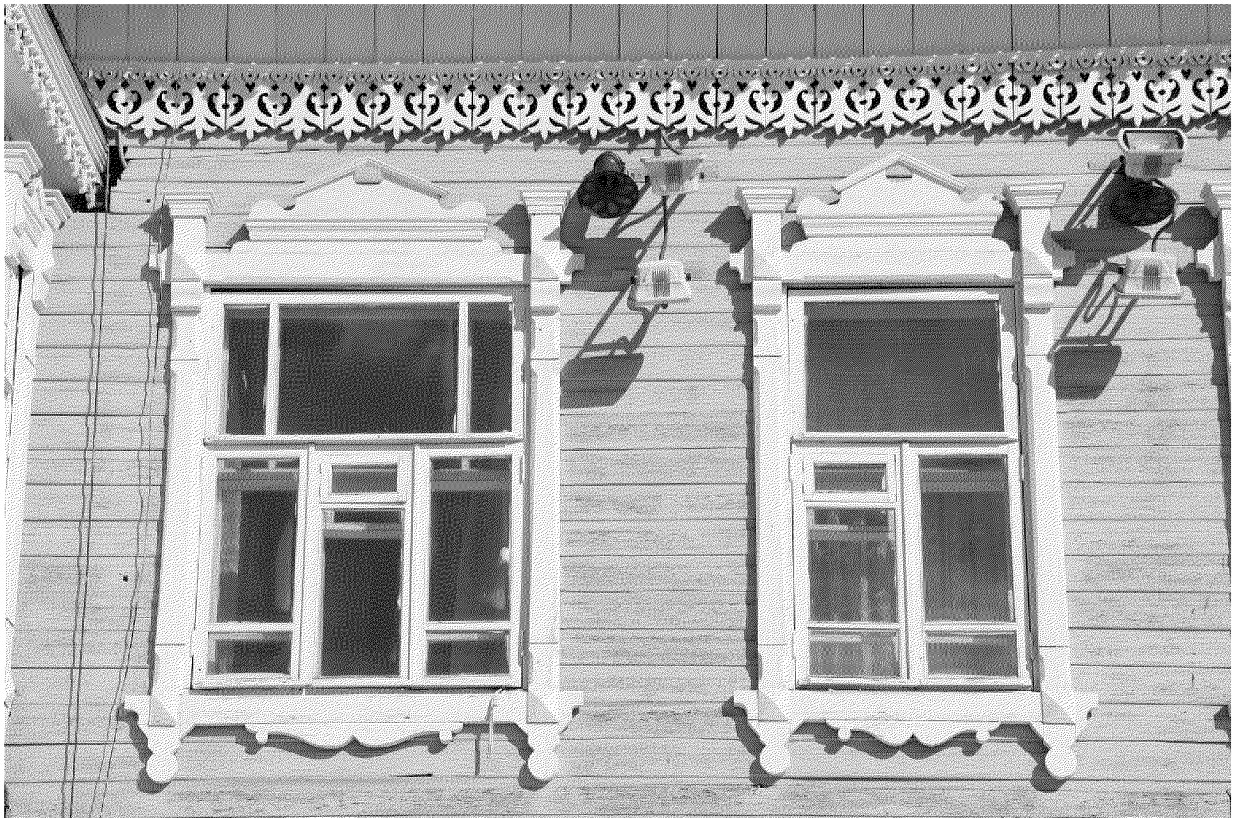
Видовая точка № 5.
Окна второго этажа главного западного фасада

4.2. Местоположение, габаритные размеры и форма оконных проемов: прямоугольные обычных размеров; более широкие окна, расположенные на западном фасаде с двух сторон от веранды-эркера, на восточном фасаде с двух сторон от

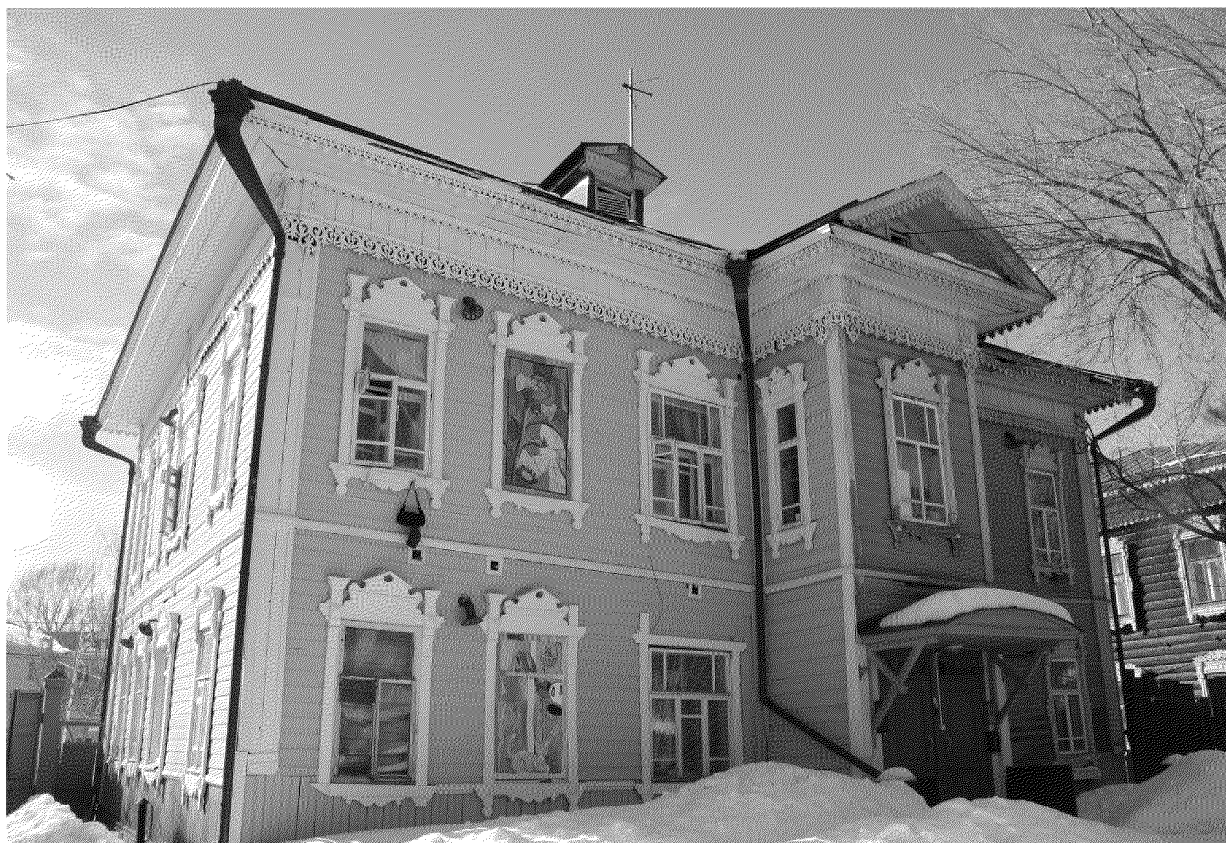
Видовая точка № 6.
Восточный фасад здания, вид с территории двора

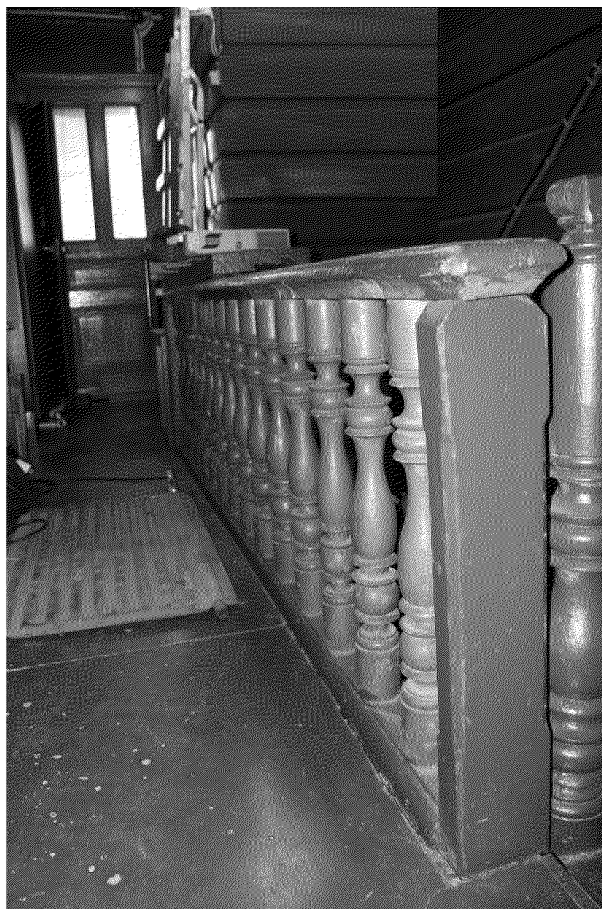
Видовая точка № 9.

Деревянное ограждение лестничной площадки в уровне 2 этажа (Воловодова О.В., 2014)

9. Лестницы на дату сохранившихся элементов: две деревянные одномаршевые лестницы, расположенные в центральной части здания. Лестницы на тетевых с врезными ступенями, обработанными «валиком на полочке». Ограждение лестниц на точеных фигурных столбах с профильным поручнем и заполнением из точеных балясин. Деревянное крыльцо парадного входа.
