Об утверждении предмета охраны объекта культурного наследия регионального значения «Дом жилой», середина XIX в., по адресу: Томская область, г. Томск, ул. Октябрьская, 66 угол пер. Песочный, 2

Предмет охраны объекта культурного наследия регионального значения
«Дом жилой», середина XIX в., по адресу: Томская область,
г. Томск, ул. Октябрьская, 66 угол пер. Песочный, 2

Фотографические изображения объекта культурного наследия

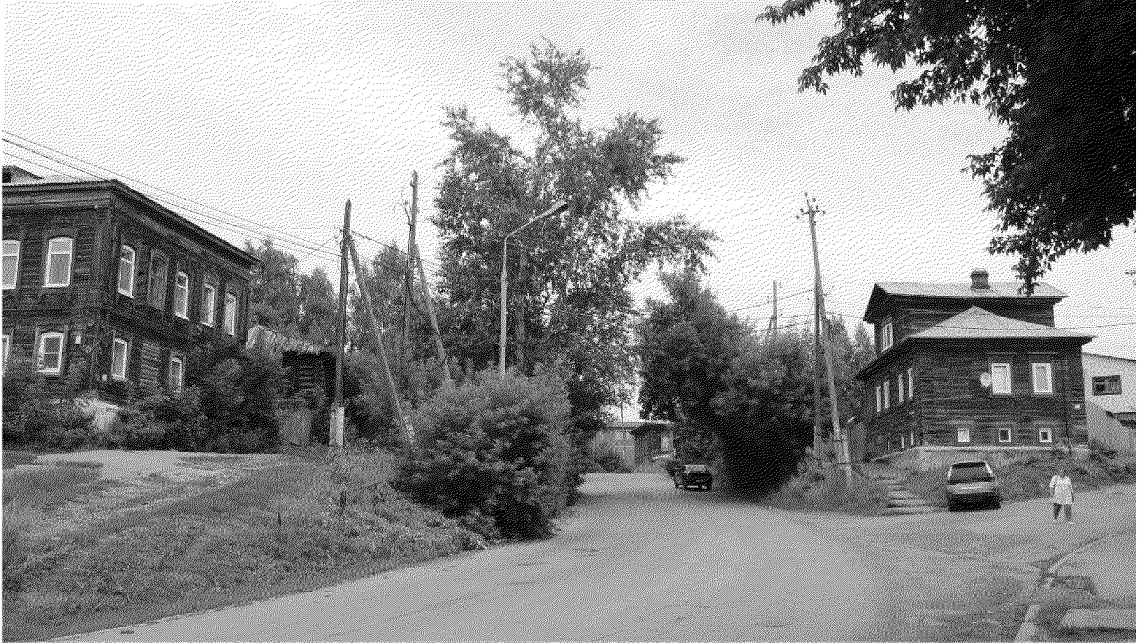
Видовая точка № 1.

Общий вид здания в строчке застройки ул. Октябрьской (Яблонская М.А., 02.08.2024)

1.1. Расположение здания в угловой юго-западной части квартала на склоне естественного рельефа, в строчке застройки улиц: главным западным фасадом по красной линии улицы Октябрьской, боковым и дворовым фасадом – на переулок Песочный. Формирует планировочный угол квартала и строчку застройки улиц. Находится в зоне расположения объектов культурного наследия регионального значения.

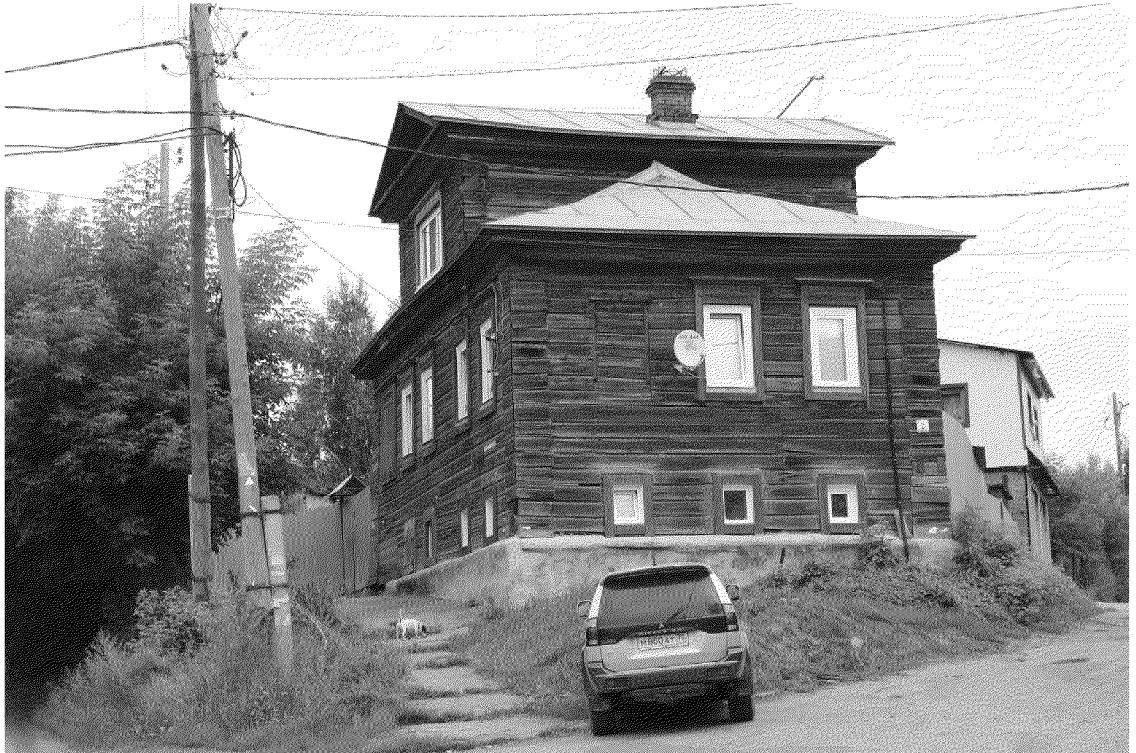
Видовая точка № 2.

Общий вид здания с юго-западной стороны (Яблонская М.А., 02.08.2024)

4.1 Главный западный фасад в 5 осей оконных проемов, центральная ось фасада акцентирована мезонином с треугольным фронтоном. Боковой южный фасад в 3 оси оконных проемов. Восточный фасад фронтальной композиции решен в 4 оси проемов (включая заложенный дверной проем по 4 оси), центральная ось фасада акцентирована мезонином с треугольным фронтоном. Дворовый северный фасад решен в 2 оси дверных проемов, центральная ось фасада акцентирована мезонином с балконом, перекрытым двухскатной крышей с фронтоном на столбах.

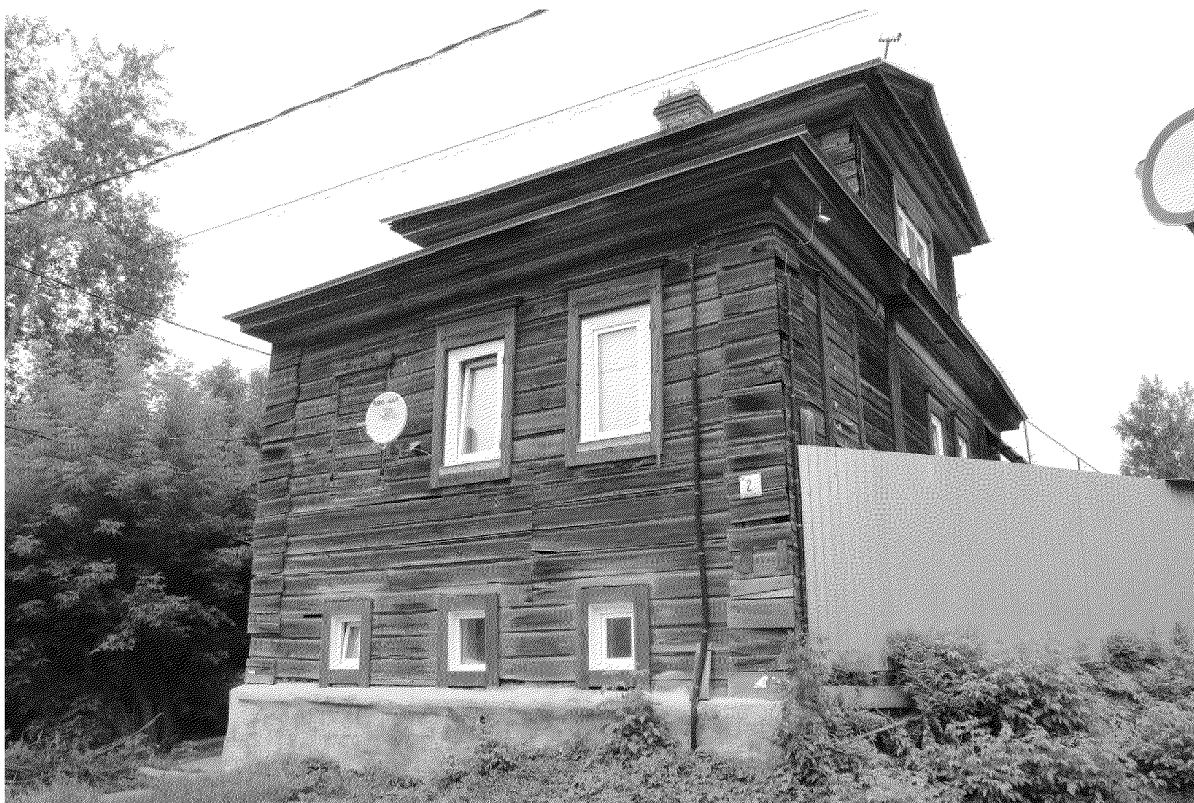
Видовая точка № 3.
Южный фасад здания (Яблонская М.А., 02.08.2024)

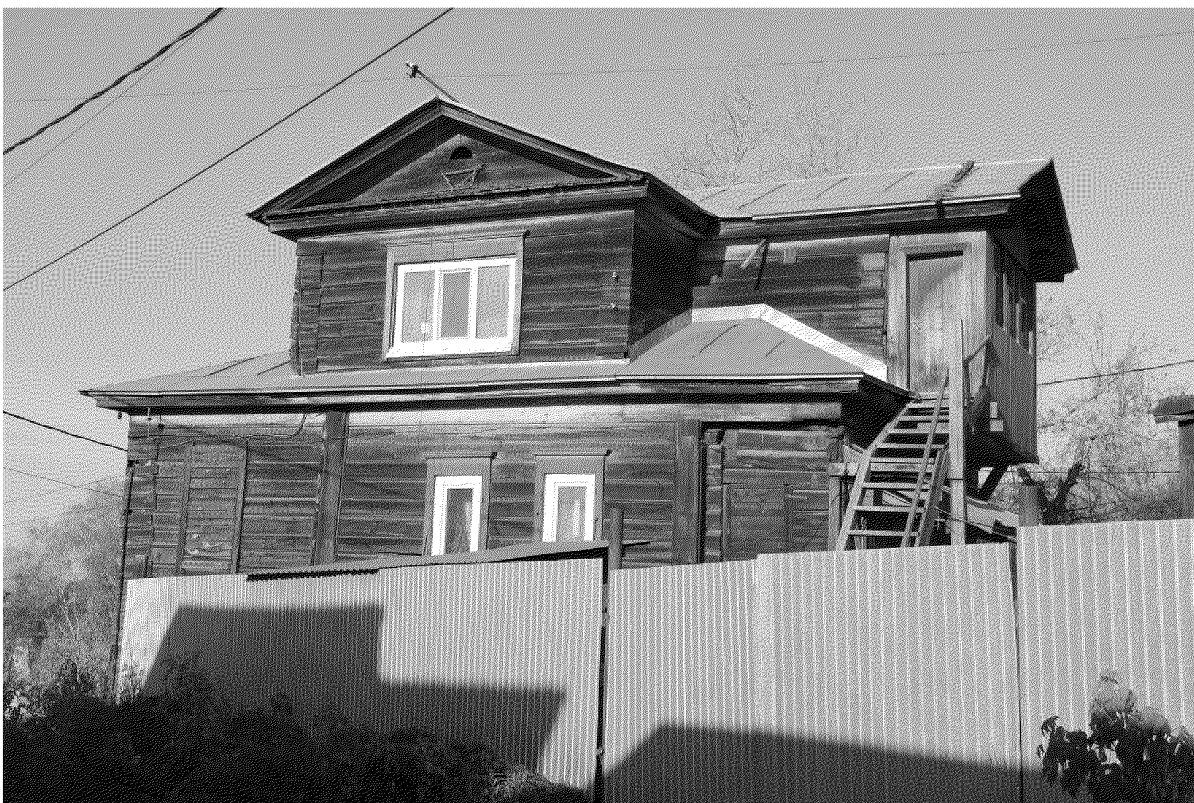
Видовая точка № 4.
Восточный фасад здания, вид с пер. Песочного (Верховая К.Е., 13.10.2021)

4.3 Местоположение, габаритные размеры и форма основных входов: дверной проем прямоугольной формы, расположенный на северном фасаде здания. Дверной проем выхода на балкон мезонина. Местоположение исторического входа по 4 оси проемов восточного фасада.

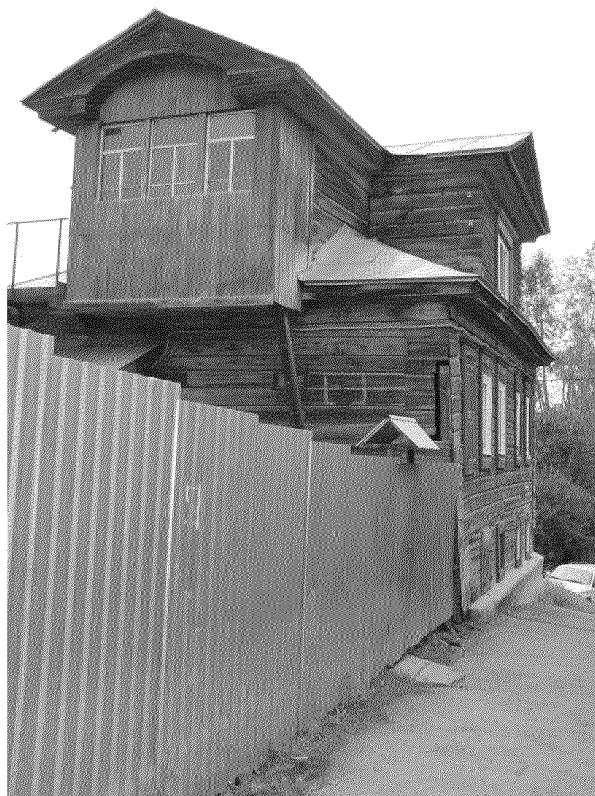
Видовая точка № 5.
Северный фасад здания с балконом
(Яблонская М.А., 02.08.2024)

2. Объемно-пространственная композиция здания на дату строительства сер. XIX в.: дом деревянный одноэтажный с цокольным этажом и мезонином (дом на «погребах»). Форма плана основного объема прямоугольная, форма плана мезонина Т-образная, северный торец мезонина решен балконом под крышей на столбах. Высотные отметки по карнизу основного объема, мезонина и балкона. Габаритные размеры и высотные отметки балкона.

9. Лестницы на дату сохранившихся элементов: местоположение и исторический вид наружной деревянной лестницы подъема на балкон мезонина, расположенной по северному фасаду здания.

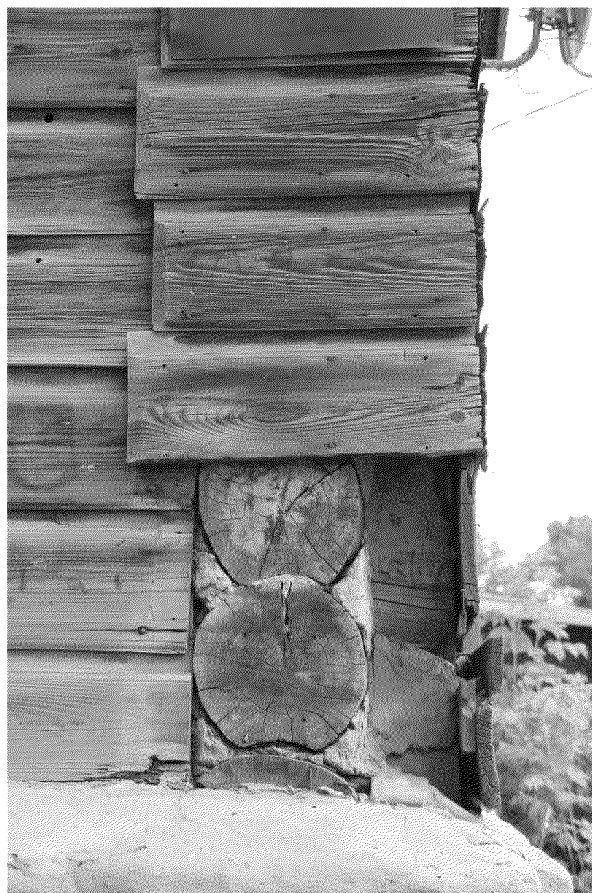
Видовая точка № 6.
Фрагмент обшивки фасада
(Яблонская М.А., 02.08.2024)

4.4 Подлинные деревянные элементы декоративного оформления фасадов. Профильный карниз основного объема и мезонина большого выноса с фризом, на фронтонах мезонина и над балконом – аналогичный карниз без фриза. Горизонтальная фасадная обшивка из профильных досок. Угловые лопатки зубчатой формы из дощатой горизонтальной обшивки с торцами, обработанными срезкой грани, фасадные лопатки с вертикальной дощатой обшивкой (на восточном фасаде). Наличники окон простые прямоугольные с профильным карнизом в навершии и накладным резным декором на лобовой доске. Деревянные двухстворчатые ставни, сохранившиеся на двух окнах западного фасада: на окне первого этажа – филенчатые, на окне цокольного этажа – дощатые (с внутренней стороны – филенчатые). Балкон северного фасада под крышей на столбах с потолком в виде низкого цилиндрического свода, подшитого тесом.

5. Виды отделки фасадной поверхности на дату строительства здания сер. XIX в.: обшивка из профильных досок и элементы фасадного декора с окрашенной поверхностью. Цоколь кирпичный без отделки.

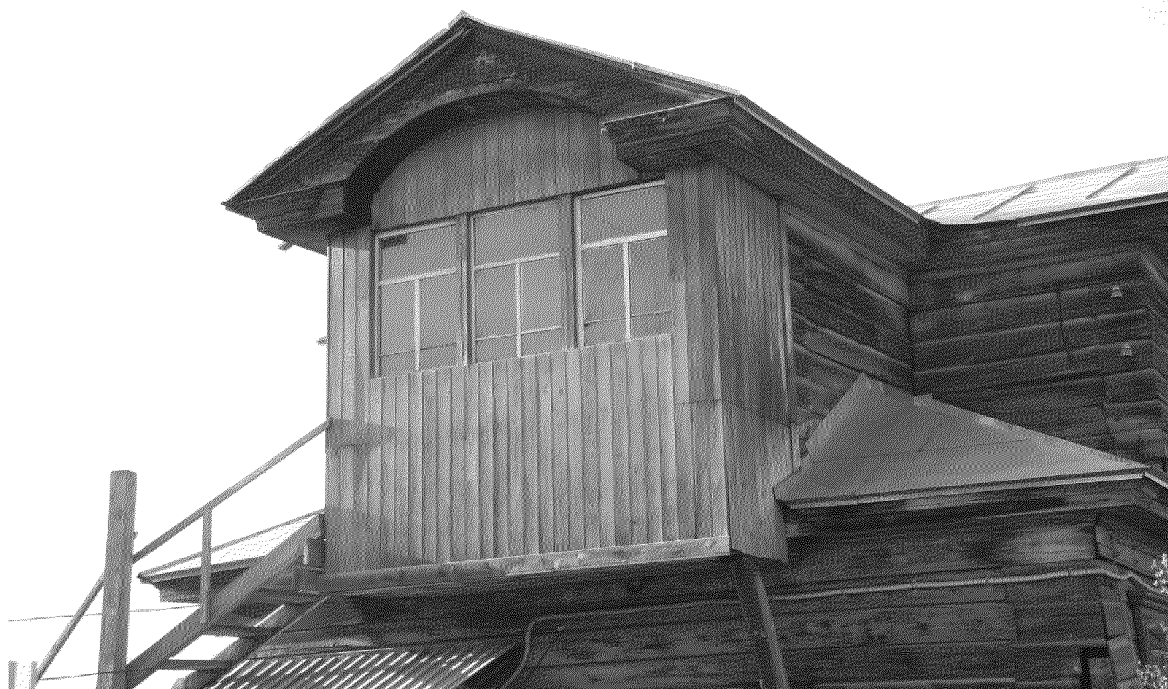
Видовая точка № 7.
Балкон мезонина северного фасада (Верховая К.Е., 13.10.2021)

8. Конструктивные элементы на дату строительства сер. XIX в. Фундаменты бутовые, цоколь кирпичный, стены дома из бревен, рубленных в «обло» с наружной обшивкой, перекрытия деревянные по балкам. Деревянные конструкции балкона с крышей на столбах и потолком в виде свода.

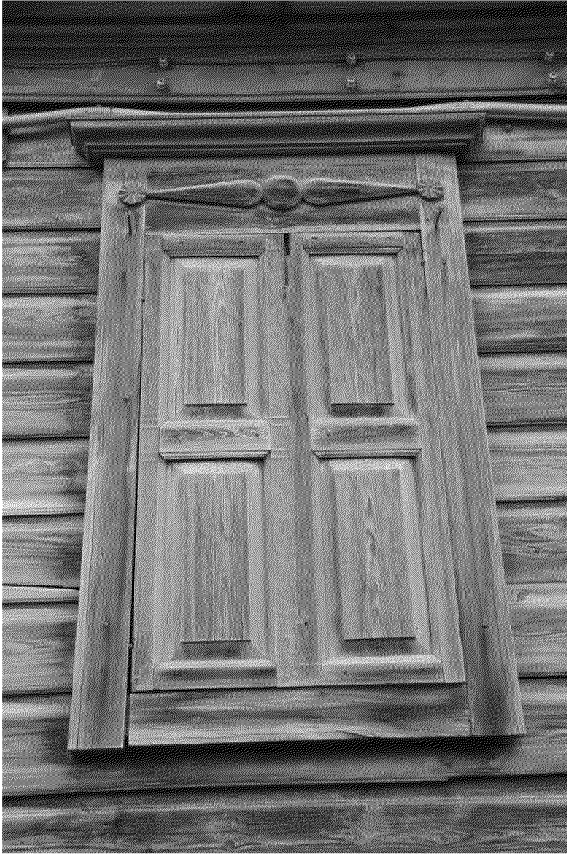
Видовая точка № 8.
Наличник 2-го этажа западного фасада со ставнями (Яблонская М.А., 02.08.2024)

4.2 Местоположение, габаритные размеры и форма оконных проемов. Окна первого этажа небольшие квадратной формы, окна 2-го этажа – прямоугольные обычных размеров, окна мезонина (на западном и восточном фасадах) – крупные трехчастные.

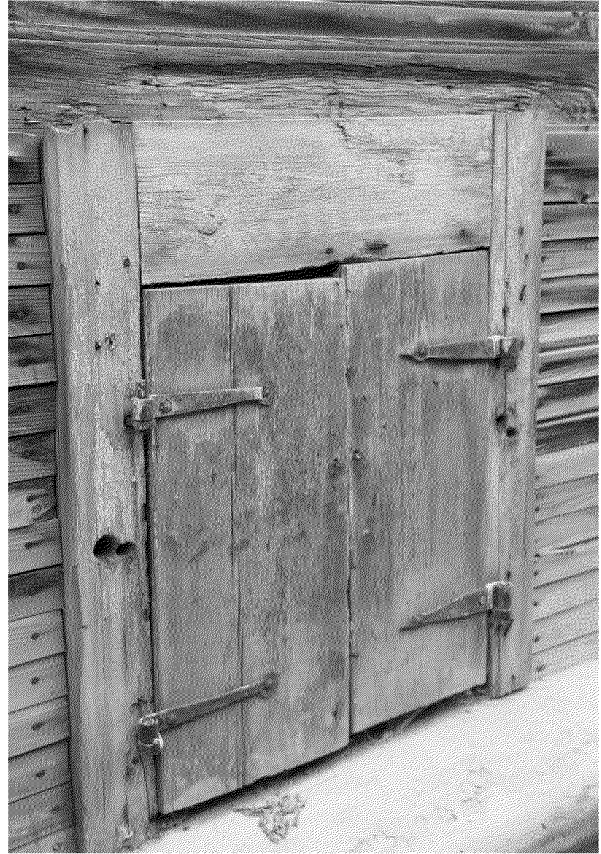
Видовая точка № 9.
Наличник окна 1-го этажа западного фасада со ставнями (Яблонская М.А., 02.08.2024)

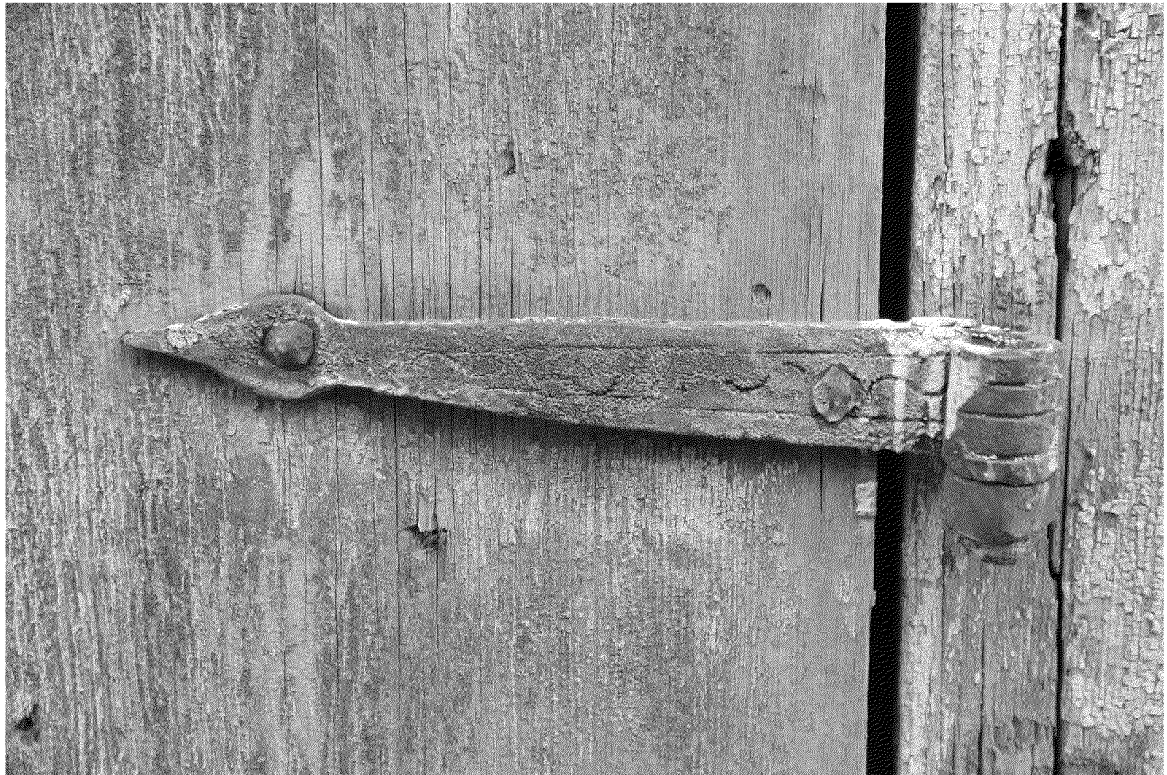
Видовая точка № 10.
Кованая скобяная фурнитура ставней окна 1-го этажа западного фасада (Яблонская М.А., 02.08.2024)

6. Заполнение дверных и оконных проемов на дату сохранившихся элементов. Деревянные оконные и дверные коробки. Кованая скобяная фурнитура (подставы и навесы), сохранившаяся на ставнях окна цокольного этажа западного фасада. Исторический рисунок расстекловки оконных рам.
