ПРИКАЗ

от 04.09.21 № 83
г. Ярославль

О включении выявленного объекта
культурного наследия в единый
государственный реестр объектов
культурного наследия (памятников
истории и культуры) народов
Российской Федерации

объекта культурного наследия местного (муниципального) значения
(памятника) «Дом доходный Смирновых», 1820-е гг., вторая половина
XIX в. (Ярославская область, г. Данилов, ул. Циммервальда, д. 51/27)

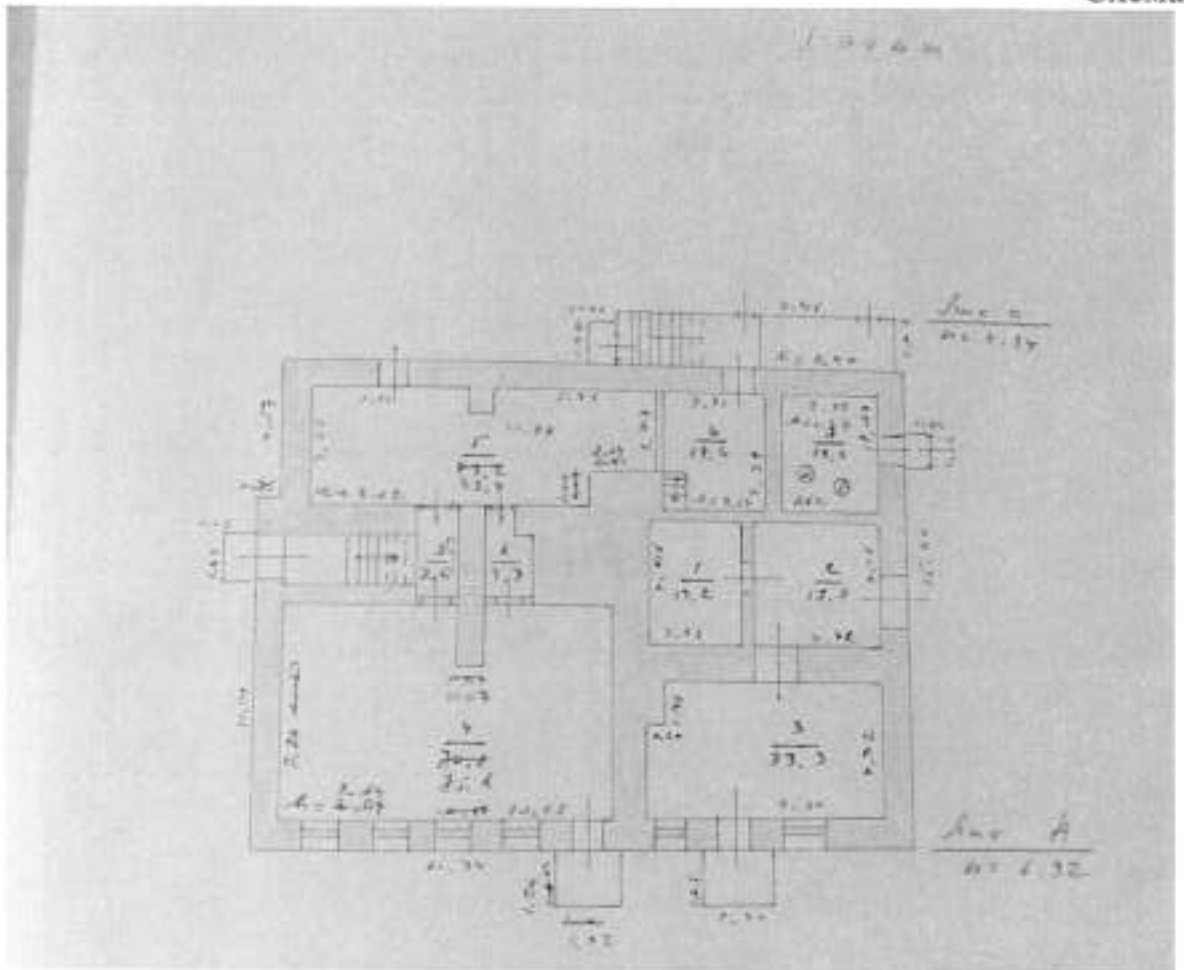
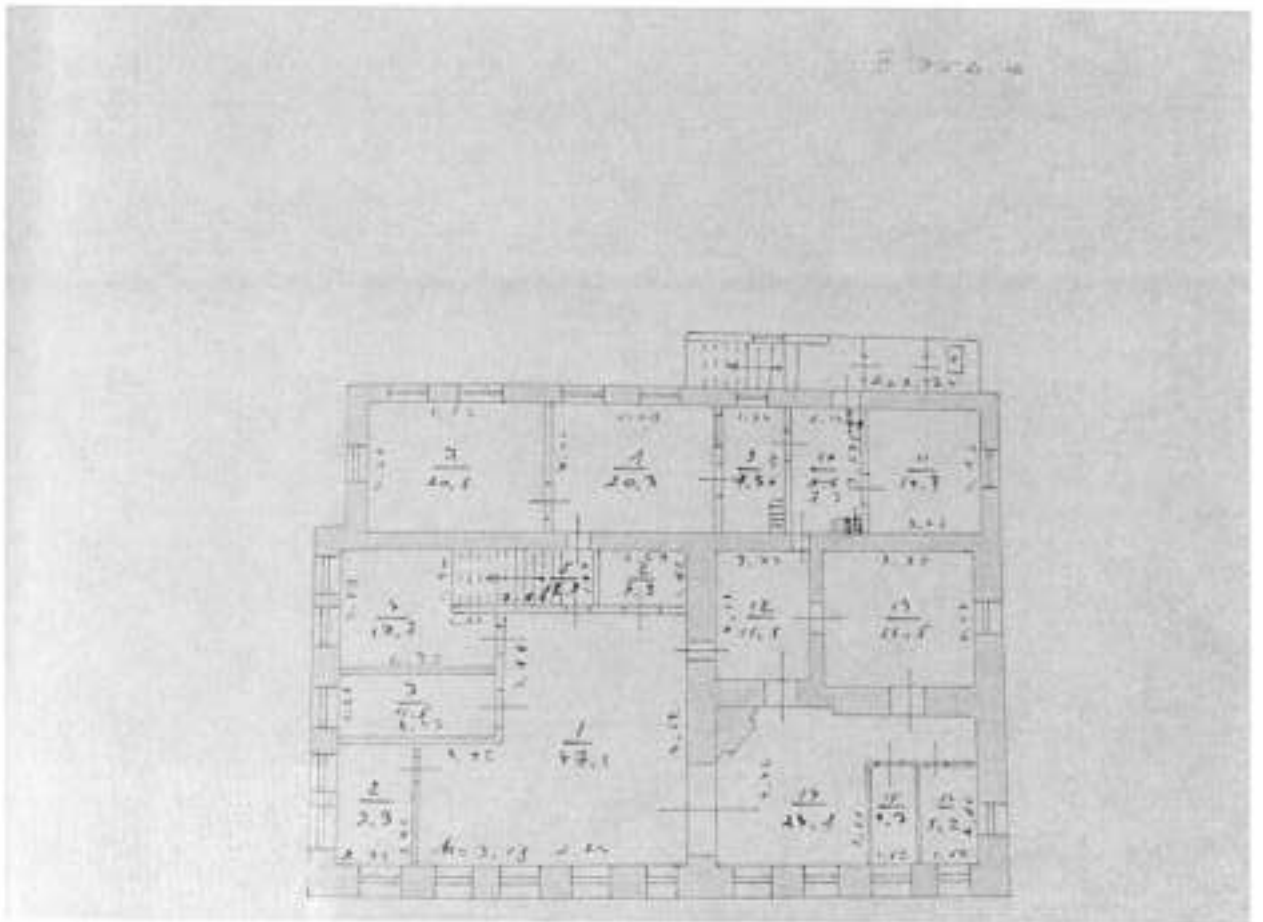
Схема 1

расположения помещений первого и второго этажей объекта культурного наследия местного (муниципального) значения (памятника) «Дом доходный Смирновых», 1820-е гг., вторая половина XIX в. (Ярославская область, г. Данилов, ул. Циммервальда, д. 51/27)

- историческая планировка в капитальных стенах, выделяющих объёмы, соответствующие разным строительным периодам здания: капитальные стены углового западного объёма шириной в пять световых осей по обоим лицевым фасадам; фрагментарно сохранившаяся капитальная стена в данном объёме, разделявшая его по оси северо-восток – юго-запад; капитальные стены южного объёма в четыре световых оси по юго-западному фасаду, разделённого продольной и поперечной стенами на три неравных помещения, по ширине соответствующих бывшему мезонину на торцевом юго-восточном фасаде; капитальные стены северо-восточного объёма шириной в одну световую ось, заглублённую по линии лицевого северо-западного фасада, на первом этаже разделённого поперечной стеной;

- перекрытие центральных помещений первого этажа, выходящих на юго-восточный торцевой фасад, коробовым сводом с щековидными распалубками над исторически существовавшими проёмами и шельгой, ориентированной по продольной оси здания (северо-запад – юго-восток);

- сохранившееся архитектурно-художественное оформление интерьера: изразцовая печь с профилированным цоколем и карнизами и скошенным зеркалом в помещении второго этажа (на плане 2007 года помещение № 14).
