ПРИКАЗ

Об утверждении предмета охраны
объекта культурного наследия
регионального значения

ПРЕДМЕТ ОХРАНЫ

**объекта культурного наследия регионального значения (памятника)
«Здание аэроклуба, где обучалась Терешкова В.В., летчик-космонавт»,
1958 – 1962 гг. (г. Ярославль, ул. Свободы, д. 9)**

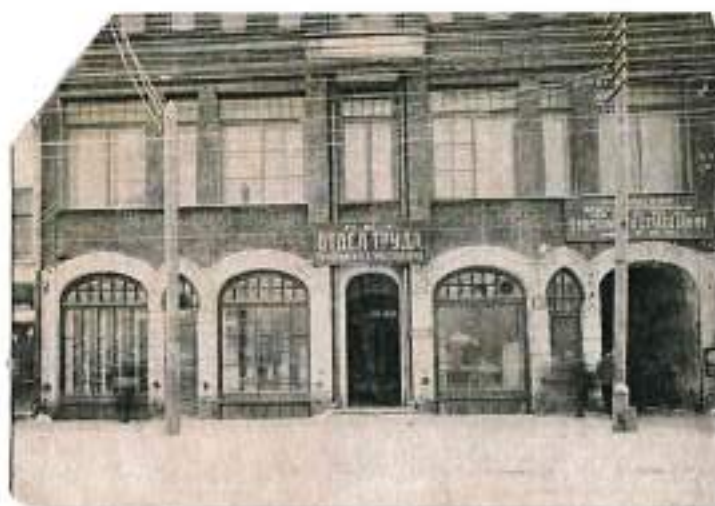
- местоположение, габариты, конфигурация и оформление исторических входных и оконных проёмов на северном лицевом фасаде: крупные витринные проёмы первого этажа и проём бывшего сквозного проезда во двор и широкие оконные проёмы второго этажа, образующие четыре основных боковых оси; центральный дверной проём и оконные проёмы над ним, выделенные узкими лопатками и слуховым окном, образующие центральную композиционную ось; узкие бывшие дверные проёмы (в настоящее время заложены) и узкие оконные проёмы над ними между парами широких проёмов, образующие промежуточные оси; узкие оконные проёмы третьего этажа по сторонам центральной оси, поддерживающие промежуточные оси и попарно соответствующие основным осям; местоположение прямых подвальных окон на основных осях (кроме западной, где был проезд во двор); характер исторической расстекловки заполнения оконных проёмов и фрамуг дверных проёмов первого этажа, оконных проёмов и дверного балконного проёма на центральной оси в соответствии с проектом или исторической фотографией 1920-х гг.:

- композиция и архитектурно-художественное оформление лицевого (северного) фасада: гладкие архивольты, акцентирующие проёмы первого этажа, в том числе килевидные у дверных проёмов на промежуточных осях (в настоящее время заложённых); узкие лопатки, выделяющие центральную ось и акцентирующие углы здания; обработка фактурной штукатуркой «под шубу» пространства над архивольтами широких проёмов первого этажа; небольшие гипсовые панно с изображениями строя летчиков на фоне самолётов Р-5 (восточная ось), группы кружковцев с авиамоделями (западная ось), портретами В. Чкалова и М. Расковой (центральная ось) над обрамлениями узких проёмов, в том числе центрального; прямоугольные гипсовые панно между вторым и третьим этажами: на восточном панно – строй тяжёлых самолётов, на западном – раскрытые купола парашютов; над окнами третьего этажа прямоугольные панно, заполненные фактурной штукатуркой «под шубу», ограниченные тонкими тягами; завершение фасада подшивным карнизом большого выноса; парапетные тумбы в продолжении

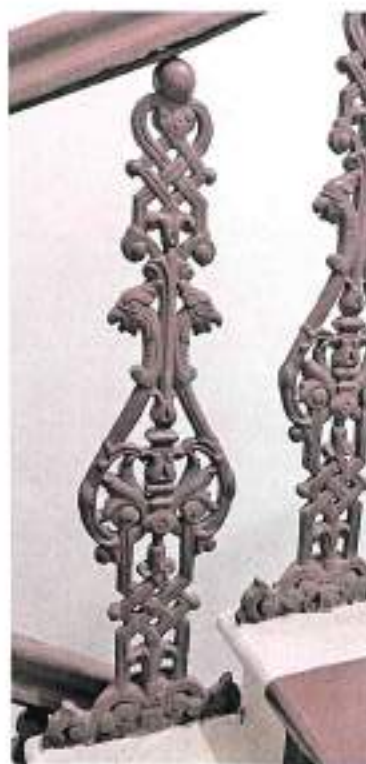
- конструкции, конфигурация и оформление парадной лестницы на второй и третий этажи и чердак в центральной части лицевого (северного) объёма: трёхмаршевая лестница с поворотом на 180 градусов; проступи ступеней с профилированными свесами; ограждение лестницы, состоящее из литых чугунных фигурных столбиков и точёных деревянных поручней:
