**Об утверждении предмета охраны
выявленного объекта культурного наследия
«Дом Шувалова, Гершельмана, Брока,
Адельсона, П. Ю. Сюзора»**

Предмет охраны
 выявленного объекта культурного наследия «Дом Шувалова, Гершельмана, Брока, Адельсона,
 П. Ю. Сюзора», расположенного по адресу: Санкт-Петербург, Пушкинская ул., 7

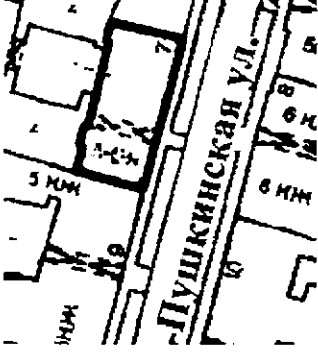
| № п/п | Видовая принадлежность предмета охраны | Предмет охраны | Фотофиксация |
|---|--|--|---|
| 1 | Объемно-пространственное решение: | <p>исторические габариты и конфигурация прямоугольного в плане пятиэтажного здания на подвалах;</p> <p>воротный проезд: местоположение (восточный лицевой фасад), конфигурация (прямоугольный в плане с лучковой перемычкой), габариты;</p> <p>историческая форма, габариты и конфигурация башни под скатной крышей, материал и характер исполнения: металл, «чешуя»;</p> <p>историческая форма, габариты и конфигурация скатных крыш со слуховыми окнами;</p> <p>существующая высотная отметка конька здания.</p> | |

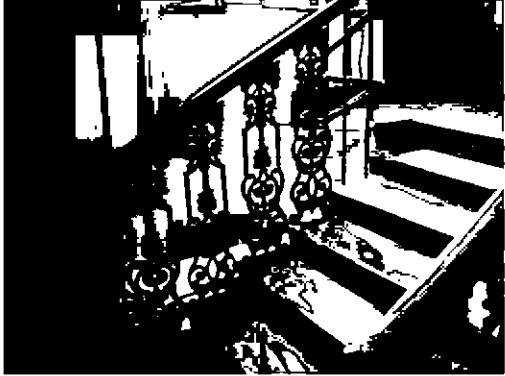
| | | <p>исторические лестницы:</p> <p>лестничные клетки и вестибюли, их объемно – планировочное решение;</p> <p>парадная лестница Л-1: вход организован со стороны Пушкинской улицы, двухмаршевая с дополнительными маршами в три и шесть ступеней, марши на косоурах, ступени из лещадной плиты;</p> <p>металлическое литое ограждение* из ажурных балясин, под деревянным профилированным поручнем;</p> <p>(*в уровне первого этажа - промежуточной площадки историческое ограждение утрачено);</p> <p>служебная лестница:</p> <p>двухмаршевая, марши по косоурам, ступени и облицовка площадок лестницы - лещадные плиты;</p> <p>металлическое ограждение лестницы выполнено в виде круглых в сечении вертикальных прутьев с металлическим поручнем.</p> | |

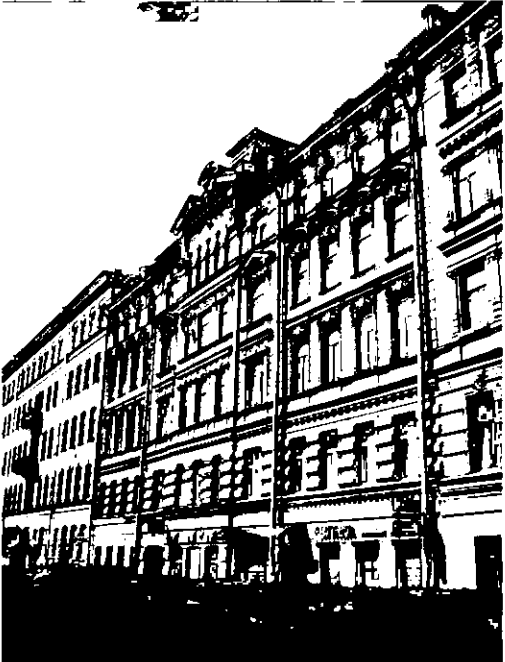
| 4 | Архитектурно-художественное решение фасадов: | <p>лицевой восточный фасад по красной линии застройки улицы Пушкинская, раскрепован, симметричен, решен в приемах эклектики;</p> <p>его центральная часть, шириной в три световые оси выделена креповкой, рядом узких окон с полуциркульным завершением пятого этажа, широким фризом с лепным изображением картуша, фланкированного фигурами грифонов и растительным декором;</p> | |

центральная часть увенчана треугольным разорванным фронтоном с сухариками, на массивных лепных декорированных рельефными композициями кронштейнах с гуттами;

в поле тимпана фронтона - люкарна в профилированном обрамлении на фоне картуша с лепным декором;

композицию завершает профилированный лучковый сандрик на лепных волютообразных кронштейнах;

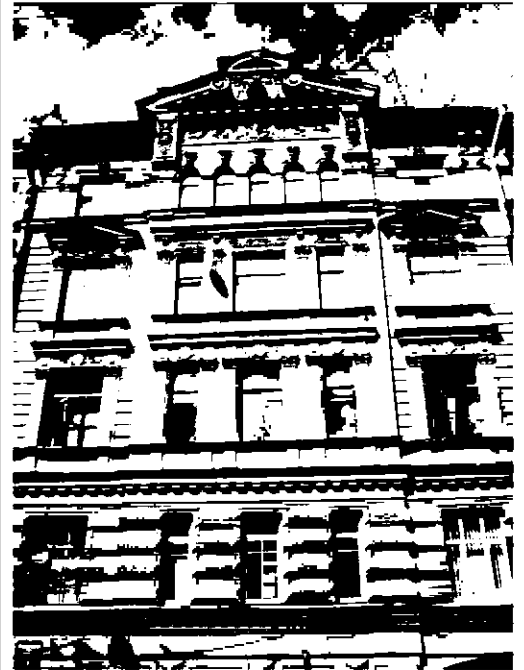
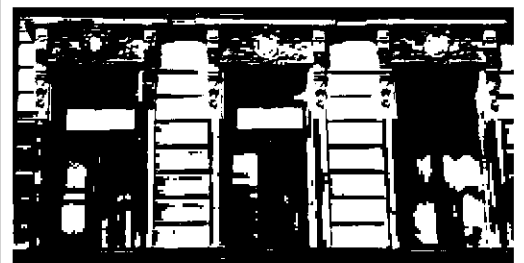
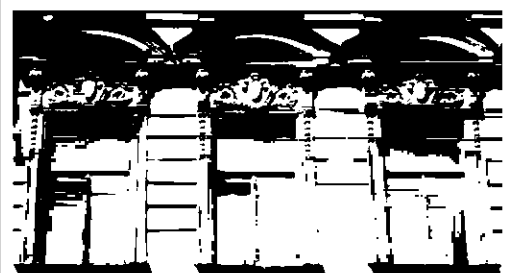
оконные проемы третьего и четвертого этажей обрамлены наличниками простого профиля, увенчаны сандриками - прямыми в уровне третьего, лучковыми и треугольными - в уровне четвертого этажей, на волютообразных кронштейнах с акантом и ниспадающими цветочными гирляндами; сандрики декорированы лепными картушами в обрамлении стилизованных растительных элементов;

часть оконных проемов третьего и четвертого этажей фланкированы пилястрами коринфского ордера:

оконные проемы центральной части в уровне пятого этажа декорированы замковыми камнями с мужскими маскаронами и профилированными архивольтами, пята которых опираются на стилизованные пилястры, расположенные в простенках;

в боковых частях – наличники простого профиля и замковые камни с львиными маскаронами; пилястры в простенках окон декорированы провисающими цветочными гирляндами;

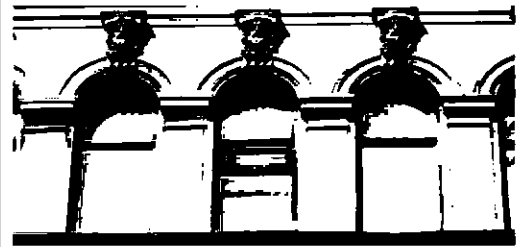
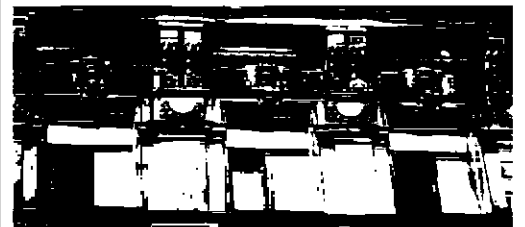
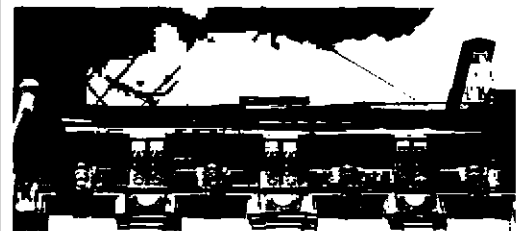
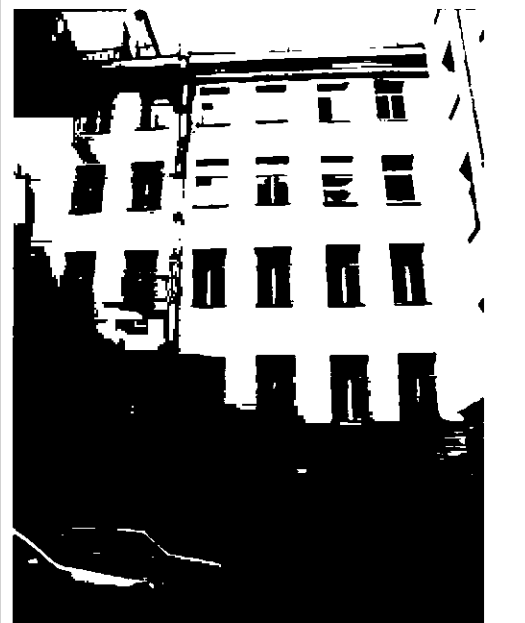
дворовый западный фасад:

материал и характер отделки цоколя: известняковые плиты;

материал и характер отделки фасадов: гладкая штукатурка;

местоположение, конфигурация (прямоугольные и с полуциркулярной перемычкой), габариты;

профилированная тяга между первым и вторым этажами;

простой профилированный венчающий карниз.

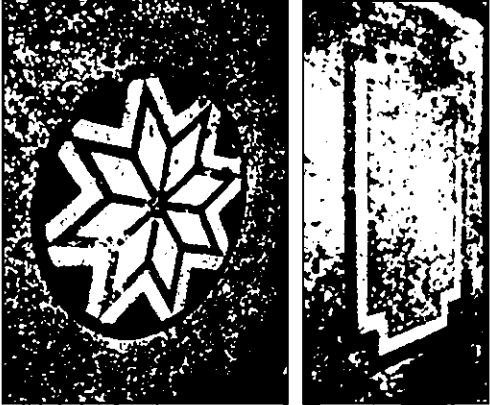
| 5. | <p>Декоративно-художественное оформление интерьеров, предметы декоративно-прикладного искусства:</p> | <p>оформление парадной лестницы:</p> <p>свод вестибюля и образованные распалубками лонеты декорированы профилированными филенками;</p> <p>стены декорированы прямоугольными нишами в профилированных рамках и филенчатыми панелями с лепными розетками в углах.</p> <p>филенчатые панели в поле подшивки лестничных маршей с лепными розетками в углах.</p> <p>на полу площадок – мозаика терраццо: звезда и двойные рамки с ушками;</p> <p>свод воротного проезда декорирован круглой и прямоугольными профилированными филенками.</p> | |
