**Об утверждении предмета охраны
объекта культурного наследия
регионального значения «Дом Троекурова А.И.»**

Предмет охраны
объекта культурного наследия регионального значения
«Дом Троекурова А.И.»,
расположенного по адресу:
Санкт-Петербург, 6-я линия В.О., дом 13

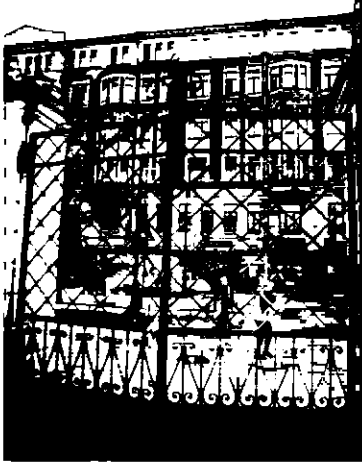
№ пп	Видовая принадлежность предмета охраны	Предмет охраны	Фотофиксация
1	2	3	4
1	Объемно-пространственное решение:	<p>исторические габариты и конфигурация 1-2-х этажного на высоком подвале здания, прямоугольного в плане, с мезонином и небольшой раскреповкой в центральной части по лицевому фасаду (в габаритах мезонина) с ризалитом и одноэтажным входным тамбуром по северо-восточному дворовому фасаду;</p> <p>историческая конфигурация (вальмовая сложной конфигурации) и габариты крыш, включая высоту конька; материал окрытия (черепица);</p>

<p>воротный проезд – местоположение, габариты, конфигурация;</p> <p>примыкающие к южному углу здания по лицевому фасаду по 6-й линии, металлические ворота* с двумя пилонами; материал (пилоны – кирпич, штукатурка); оформление пилонов (рустовка);</p> <p>*ворота поздние.</p>

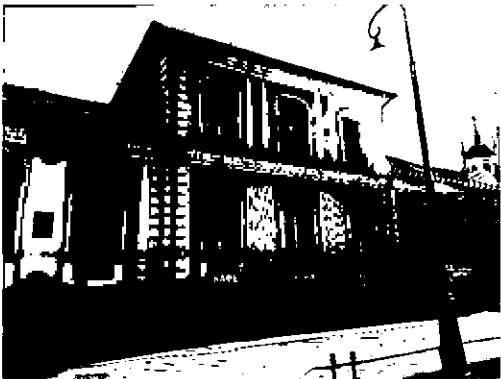
3	<p>Объемно-планировочное решение:</p>	<p>историческое объемно-планировочное решение в габаритах капитальных стен;</p>	
4	<p>Архитектурно-художественное решение фасадов:</p>	<p>архитектурно-художественное решение лицевого фасада в стиле петровского барокко;</p> <p>лицевой фасад:</p>

материалы и характер отделки цоколя - известняковая плита; *

гладкая штукатурка в уровне цокольного (полуподвала) этажа; исторический характер отделки фасада 1-2-го этажей: (тонкий неравномерный по толщине слой известковой обмазки, из-под которого местами проступает кирпичная кладка) в уровне 1-го и 2-го этажей*;

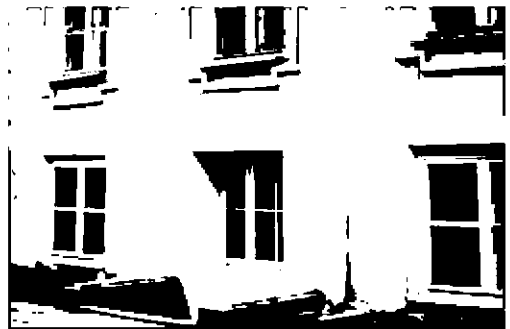
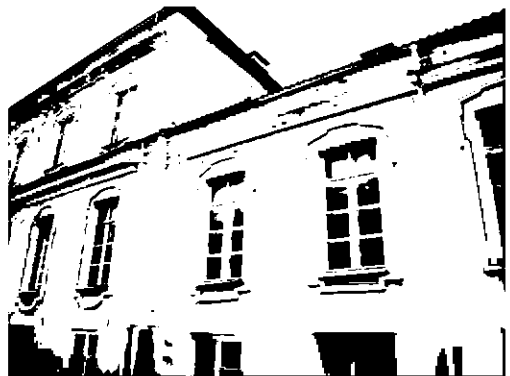
рустованные лопатки, фланкирующие боковые крылья и центральную раскреповку фасада в уровне 1-го этажа;

рустованные лопатки, фланкирующие углы мезонина;

оконные проемы* – местоположение, габариты, конфигурация;

оконные заполнения – материал (дерево), цвет (белый), рисунок (четырёхчастный – в уровне цокольного этажа, восьмичастный – в уровне 1-го этажа, шестичастный – в уровне 2-го этажа);

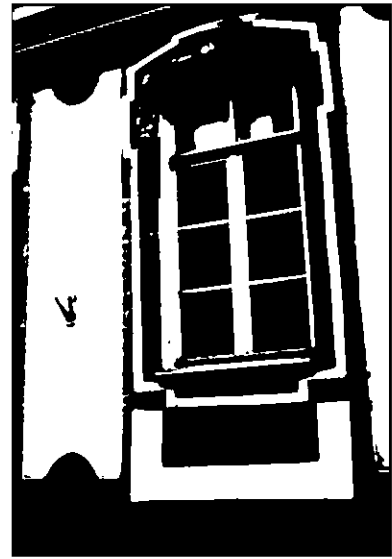
наличники – в виде фигурной тяги, с раскреповками - в уровне 1-го и 2-го этажей;

в подоконных простенках 2-го этажа П - образные тяги (стилизованые филенки);

в межоконных простенках прямоугольные с полукружием по верхнему и нижнему краю ширинок – в уровне 1-го этажа;

сложно-профилированный карниз между первым и вторым этажами;

сложно-профилированный карниз в завершении боковых крыльев фасада и в завершении центрального объема;

материал и характер отделки цоколя – известняк;

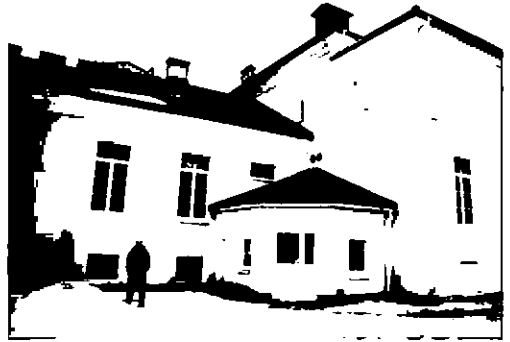
материал и характер отделки фасадов - гладкая штукатурка;

оконные проемы – местоположение, габариты и конфигурация, включая щелевидные в уровне 2-го этажа, квадратные в уровне цокольного этажа;

оконные заполнения – цвет (белый), рисунок (четырёхчастный - в уровне цокольного и 3-го этажей, восьмичастный – в уровне 2-го этажа);

дверные (входные) проемы – местоположение, габариты и конфигурация;

венчающий сложно-профилированный карниз.
