**Об утверждении предмета охраны
объекта культурного наследия регионального значения
«Дом Н.Ф.Целибеева. Здесь в 1906–1918 гг. размещалось первое в России высшее
техническое учебное заведение для женщин – Санкт-Петербургские Женские
Политехнические курсы, преобразованные в 1915 г. в Петроградский Женский
политехнический институт»**

Предмет охраны

объекта культурного наследия регионального значения «Дом Н.Ф.Целибеева. Здесь в 1906–1918 гг. размещалось первое в России высшее техническое учебное заведение для женщин – Санкт-Петербургские Женские Политехнические курсы, преобразованные в 1915 г. в Петроградский Женский политехнический институт», конец 1840–х – начало 1850–х гг., 1904–1905 гг., 1906–1918 гг., расположенного по адресу: Санкт-Петербург, Серпуховская улица, дом 2/68, литера А

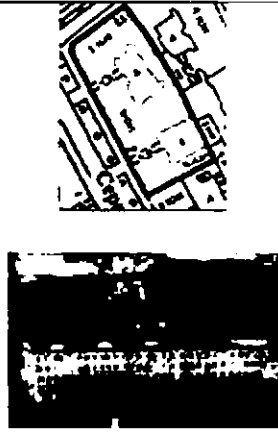
Видовая принадлежность предмета охраны	Предмет охраны	Фотофиксация
1	2	3	4
1	Объемно-пространственное решение:	<p>габариты и конфигурация 5-ти этажного на подвалах здания с двумя внутренними дворами и двумя воротными проездами, занимающего угловой участок у пересечения Загородного пр. и Серпуховской ул.;</p> <p>габариты и конфигурация крыш (скатные), включая аттики и дымовые трубы;</p> <p>материал кровли - металл.</p>

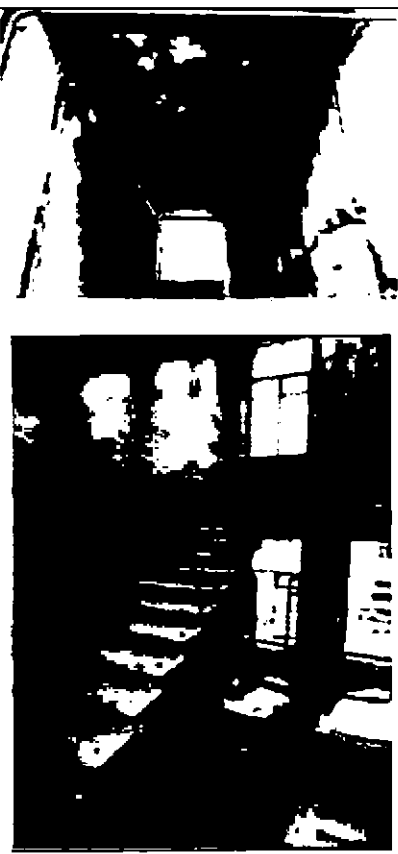
2	Конструктивная система:	<p>исторические наружные и внутренние кирпичные капитальные стены;</p> <p>местоположение междуэтажных перекрытий;</p> <p>воротный проезд южного двора, перекрытый сводами по металлическим балкам;</p> <p>исторические лестницы – местоположение, габариты, конфигурация, архитектурно-художественная отделка; в том числе:</p> <p>лестница в корпусе по Загородному пр. (Л-1) – двухмаршевая, на косоурах, с известняковыми ступенями, с литым ограждением (в уровне 1-3-го этажей) в виде сдвоенных фигурных стоек с перехватами, на</p>

фигурных основаниях, с растительным орнаментом, с деревянными профилированными поручнями (ограждение утрачено); кованое ограждение (в уровне 4-5-го этажей) в виде вертикальных прутьев;

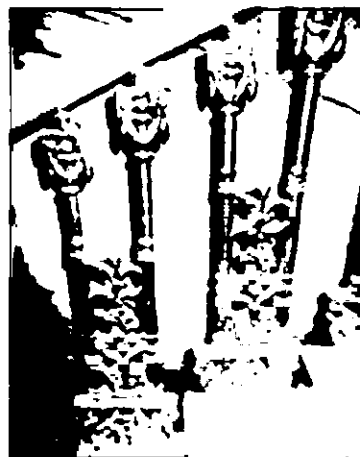
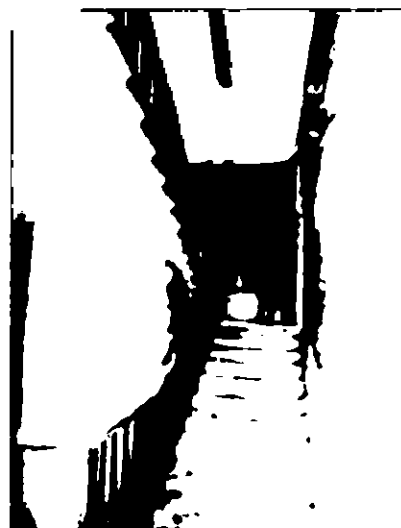
северная лестница в корпусе по Серпуховской ул. (Л-2) – двухмаршевая, на косоурах, с известняковыми ступенями, с литым ограждением (в уровне 1-3-го этажей) в виде сдвоенных фигурных стоек с перехватами, на фигурных основаниях, с растительным орнаментом, с деревянными профилированными поручнями (ограждение утрачено); кованое ограждение (в уровне 4-5-го этажей) в виде вертикальных прутьев;

центральная лестница в корпусе по Серпуховской ул. (3-ЛК) – двухмаршевая, на косоурах, с известняковыми ступенями, с литым ограждением (в уровне 1-3-го этажей) в виде сдвоенных фигурных стоек с перехватами, на фигурных основаниях, с растительным орнаментом, с деревянными профилированными поручнями; кованое ограждение (в уровне 4-5-го этажей) в виде вертикальных прутьев;

южная лестница в корпусе по Серпуховской ул. (4 ЛК) – двухмаршевая, на косоурах, с известняковыми ступенями, с литым ограждением в виде

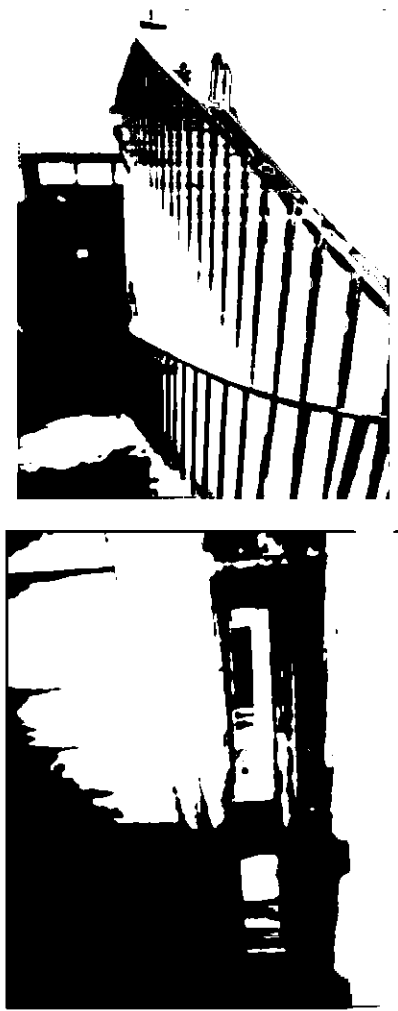
<p>сдвоенных фигурных стоек с перехватами, на фигурных основаниях, с растительным орнаментом, с деревянными профилированными поручнями; кованое ограждение (в уровне 4-5-го этажей) в виде вертикальных прутьев;</p> <p>лестница в южном флигеле южного двора (5 ЛК), двухмаршевая, на косоурах, с известняковыми ступенями и кованым ограждением из вертикальных прутьев круглого сечения;</p> <p>лестница в восточном флигеле северного двора (Л-6), двухмаршевая, на косоурах, с известняковыми ступенями (ограждение утрачено).</p>

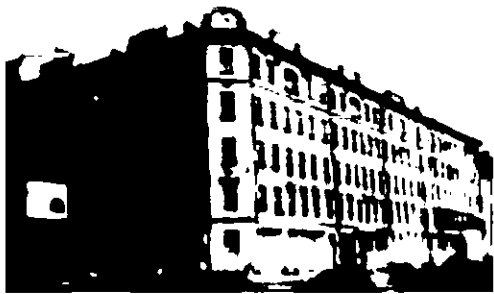
3	Объемно-планировочное решение:	объемно-планировочное решение в габаритах капитальных стен.	
4	Архитектурно-художественное решение фасадов:	<p>архитектурно-художественное решение фасадов в приемах стиля модерн;</p> <p>лицевые фасады;</p> <p>материал отделки цоколя – известняк;</p> <p>материал и характер обработки фасадной поверхности – окрашенная гладкая штукатурка;</p>

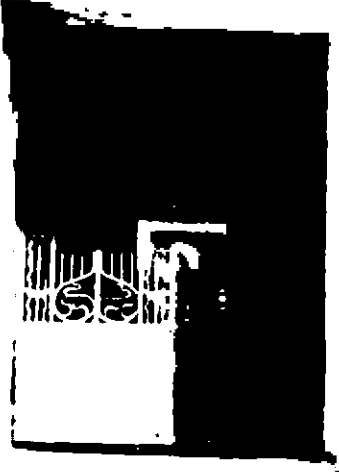
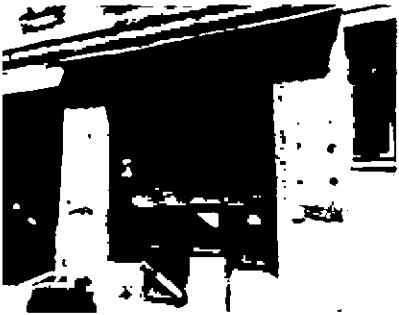
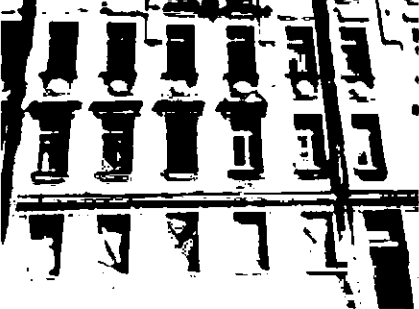
<p>два воротных проема – местоположение (по 6, 19 оси фасада по Серпуховской ул.), габариты, конфигурация (прямоугольная);</p> <p>металлическое кованое воротное заполнение с растительным рисунком в характере стиля модерн воротного проема по 19 оси фасада по Серпуховской ул.;</p> <p>исторические дверные и оконные проемы – местоположение, габариты, конфигурация (прямоугольная, оконные проемы в уровне 5 этажа – прямоугольные, с завершением в виде трехцентральной арки);</p> <p>материал (дерево), конструкция, цвет и рисунок дверных заполнений;</p> <p>исторический рисунок расстекловки, цвет заполнений оконных проемов (по результатам архивных исследований);</p> <p>дверной проем по 9-10 оси фасада по Серпуховской ул. обрамлен лепным наличником стилизованного растительного орнамента;</p> <p>гладкие штукатурные тяги в оформлении 1 этажа;</p> <p>оконные проемы в уровне 2 этажа оформлены наличниками с линейными сандриками на кронштейнах. часть оконных проемов объединена наличниками с оконными проемами в уровне 3 этажа;</p>

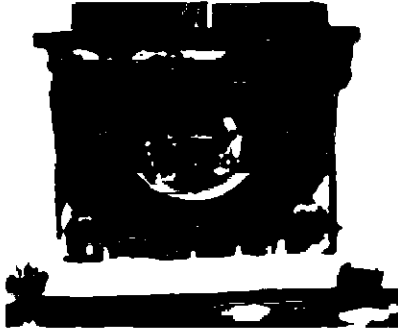
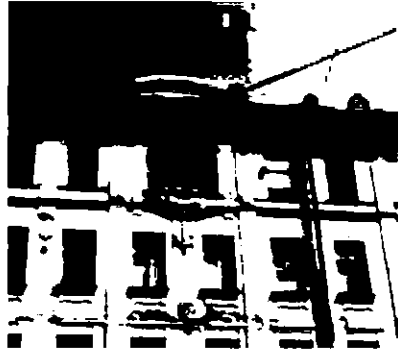
<p>оконные проемы в уровне 3 этажа оформлены наличниками с сандриками, с декоративными лепными композициями в подоконном пространстве в виде медальонов, обрамленных цветами;</p> <p>оконные проемы в уровне 4 этажа оформлены гладкими наличниками с фигурными профилированными подоконными досками, часть оконных проемов оформлена поясом гладких розеток над оконной перемычкой, с фигурными профилированными подоконными досками;</p> <p>оконные проемы с арочным завершением в уровне 5 этажа оформлены наличниками с гладкими розетками и декоративной лепной композицией растительного рисунка в подоконном пространстве, фланкированы каннелированными лопатками с женскими маскаронами, над оконными проемами – фигурные филенки с медальонами;</p> <p>висячие каннелированные лопатки с лепным декором геометрического рисунка в уровне 4-3 этажа;</p> <p>декоративные лепные композиции в виде медальонов, обрамленных цветами и волотообразными завитками в уровне 4 этажа (по осям аттиков);</p> <p>аттики с завершением в виде трехцентровых арок, фланкированные тумбами с фигурными завершениями;</p> <p>профилированный лепной междуэтажный карниз стилизованного растительного орнамента в уровне 1-2 этажа;</p>

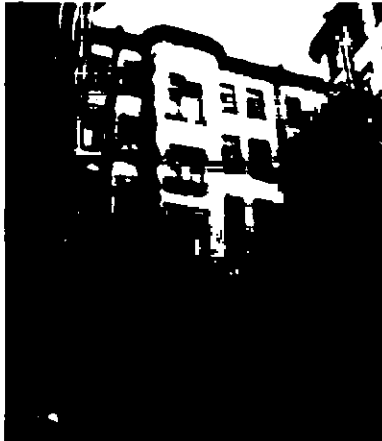
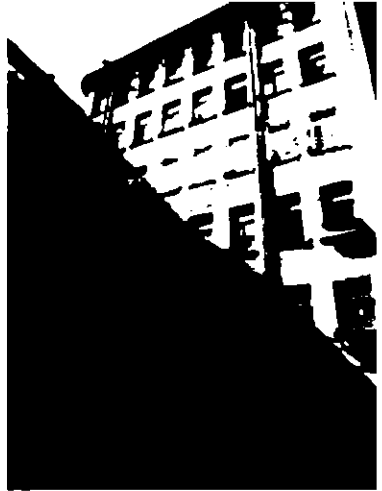
<p>профилированный междуэтажный карниз в уровне 4-5 этажа;</p> <p>венчающий карниз (в настоящее время зашит железом);</p> <p>дворовые фасады:</p> <p>материал отделки цоколя – известняк;</p> <p>материал и характер обработки фасадной поверхности – окрашенная гладкая штукатурка;</p> <p>ширина и верхняя отметка оконных проемов подвала;</p> <p>два воротных проема – местоположение, габариты, конфигурация (прямоугольная);</p> <p>исторические дверные и оконные проемы (в уровне 1-5 этажей) – местоположение, габариты, конфигурация (прямоугольная);</p> <p>материал (дерево), конструкция, цвет и рисунок дверных заполнений;</p> <p>исторический рисунок расстекловки, цвет заполнения оконных проемов (по результатам архивных исследований);</p> <p>дверные проемы оформлены гладкими наличниками;</p> <p>оконные проемы в уровне 1-4-го этажей оформлены фигурными наличниками с волютами и подоконными досками;</p> <p>оконные проемы в уровне 5 этажа оформлены профилированными подоконными досками;</p> <p>венчающие карнизы (в настоящее время зашиты железом).</p>
