**О внесении изменений в распоряжение КГИОП
от 19.04.2023 № 260-рп**

Предмет охраны
объекта культурного наследия
регионального значения «Дом Глазуновых»,
расположенный по адресу: Санкт-Петербург, Невский пр., 60, литеры А, И

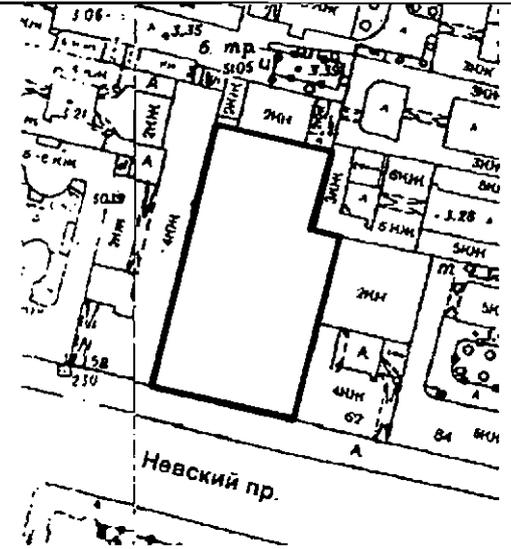
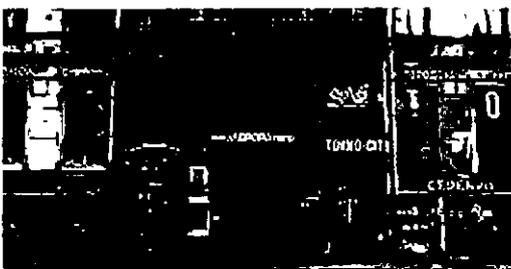
№ пп	Видовая принадлежность предмета охраны	Предмет охраны	Фотофиксация
1	2	3	4
I. Невский пр., д. 60, литера А			
1	<p>Объемно-пространственное решение:</p>	<p>исторические габариты и местоположение четырехэтажного здания, сложной конфигурации в плане, состоящего из лицевого корпуса и двух дворовых корпусов, образующих внутренний двор;</p> <p>крыши (лицевого корпуса и дворовых корпусов) – исторические габариты и конфигурация (скатная);</p> <p>воротный проезд – местоположение (лицевой корпус по Невскому пр.), конфигурация (с полуциркульным завершением), габариты.</p>

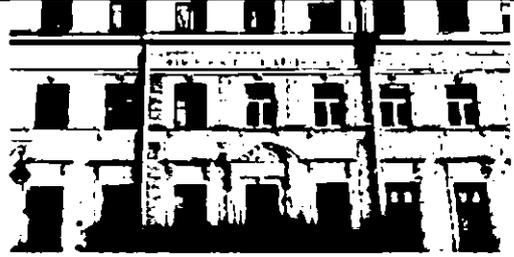
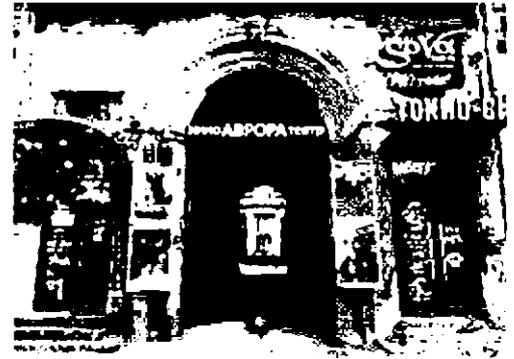
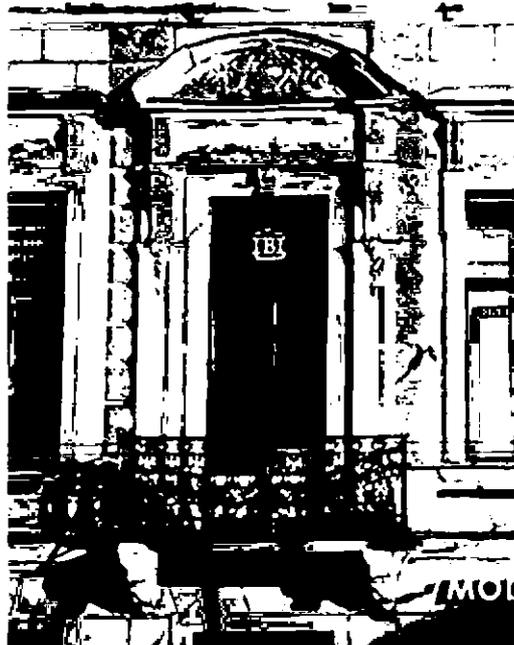
материал и характер отделки фасада – сочетание гладкой штукатурки и «под шубу»;

оформление воротного проезда – профилированный штукатурный наличник, веерный замковый камень;

три балкона – местоположение (по 2-й, 7-9-й, 14-й осям. в уровне 3-го этажа), конфигурация (прямоугольные в плане), габариты;

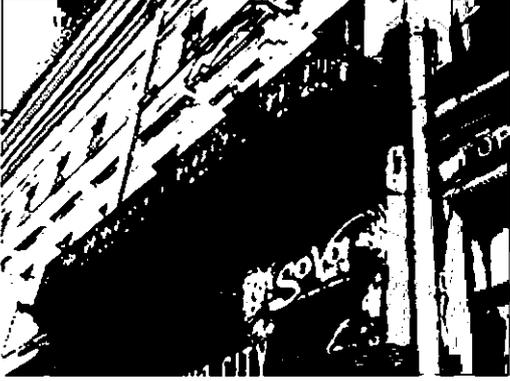
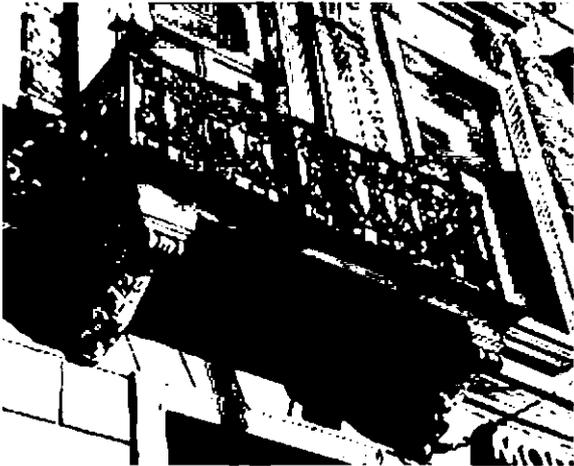
<p>ограждение балконов – материал (металл), техника исполнения (ковка, литье), рисунок (растительный рисунок);</p> <p>четыре кронштейна, поддерживающие центральный балкон (по 7-9-й осям) – материал (металл), техника исполнения (ковка, литье), рисунок (волотообразные с растительным рисунком);</p> <p>четыре штукатурных кронштейна с лепным декором, поддерживающие балконы (по 2-й, 14-й оси); оформление полей подшивок балконных плит – прямоугольные филенки;</p>

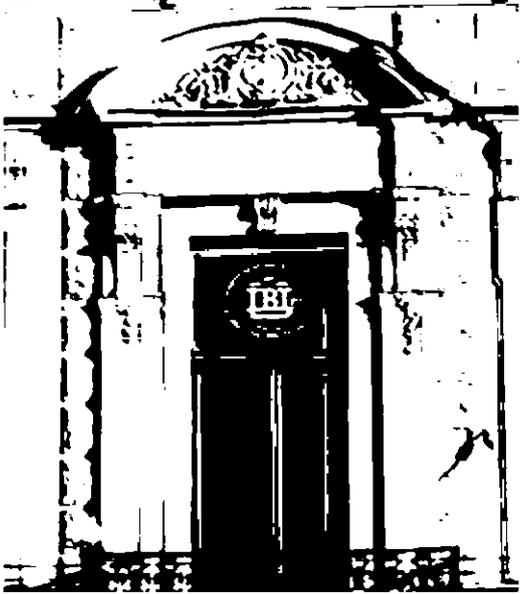
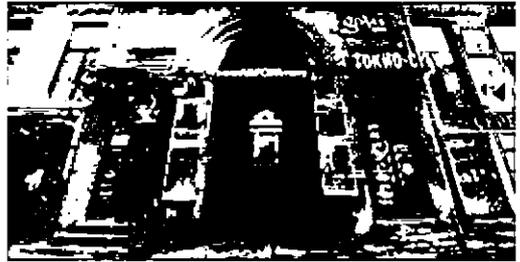
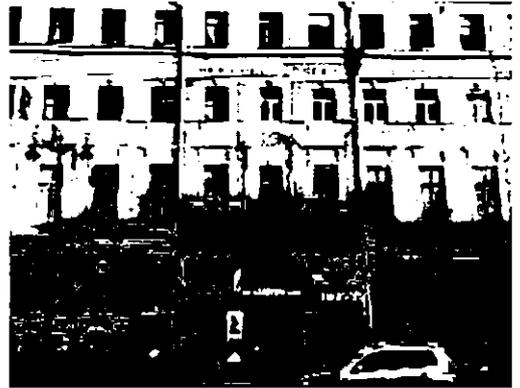
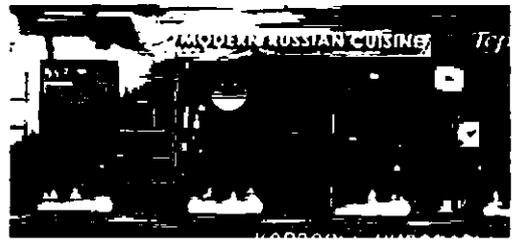
<p>оформление проемов балконных дверей – профилированные наличники, сандрики с полуциркульным завершением на стилизованных кронштейнах, замковые камни в виде кронштейна, филенчатые пилястры с растительным орнаментом, в тимпане лепная композиция из картуша с растительным орнаментом;</p> <p>заполнение дверных балконных проемов – рисунок расстекловки;</p> <p>два исторических дверных проема – местоположение (по 7-й, 9-й осям), конфигурация (прямоугольная), габариты;</p> <p>оконные проемы – местоположение, конфигурация (прямоугольная), габариты;</p> <p>оформление оконных проемов в уровне 2-го этажа – профилированные наличники, замковые камни в виде клинчатого руста;</p>

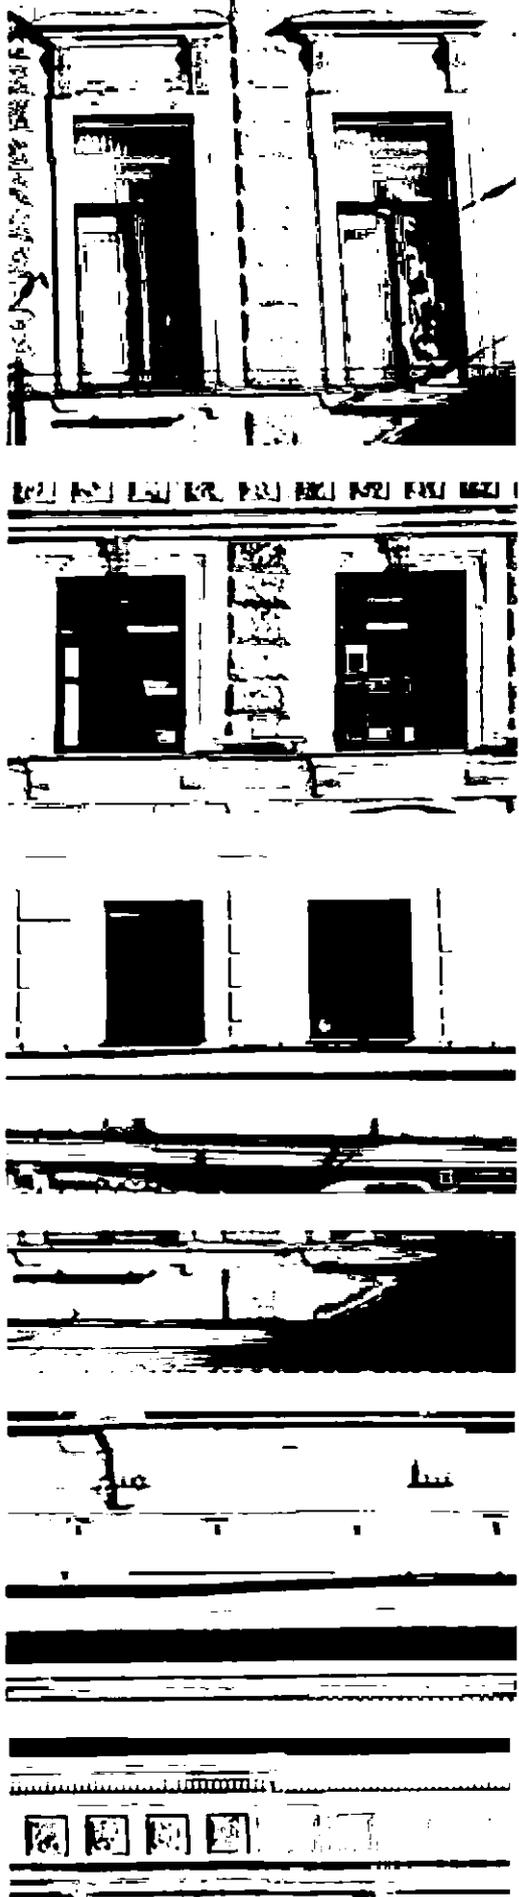
<p>оформление оконных проемов в уровне 3-го этажа – профилированные наличники, подоконный карниз, прямоугольные сандрики на стилизованных кронштейнах, подоконные выступы;</p> <p>оформление оконных проемов в уровне 4-го этажа – профилированные фигурные наличники, подоконный карниз, подоконные выступы, замковые камни в виде кронштейнов, прямоугольные филенки в межоконном пространстве;</p> <p>оформление оконных проемов в уровне 5-го этажа – линейный руст;</p> <p>заполнение оконных проемов: цвет (коричневый); исторический рисунок расстекловки;</p> <p>подоконные и межэтажные профилированные тяги (в уровне 1-го, 2-го, 3-го, 4-го этажей);</p> <p>фриз с филенками и поясом из дентикул (в уровне 4-го этажа);</p> <p>венчающий профилированный карниз;</p>

<p>The image block contains several photographs illustrating architectural details. At the top, two windows on the 3rd floor are shown with decorative moldings and sills. Below that, two windows on the 4th floor are shown with decorative moldings and sills. Further down, two windows on the 5th floor are shown with a simple linear rust. Below these, there are several horizontal photographs showing decorative moldings and sills on different floors. At the bottom, a photograph shows a decorative frieze with filigree and a band of dentils on the 4th floor, and a decorative cornice at the very bottom.</p>

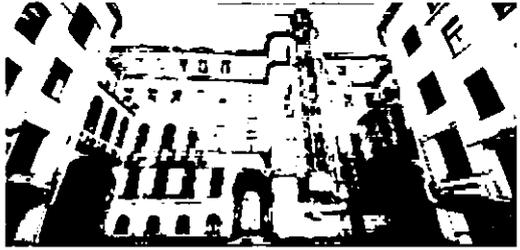
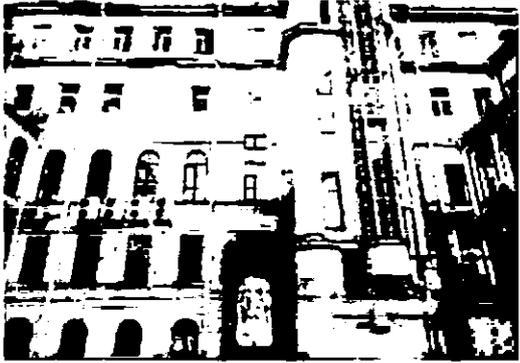
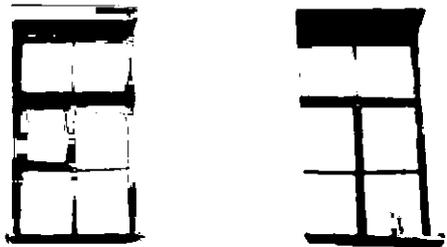
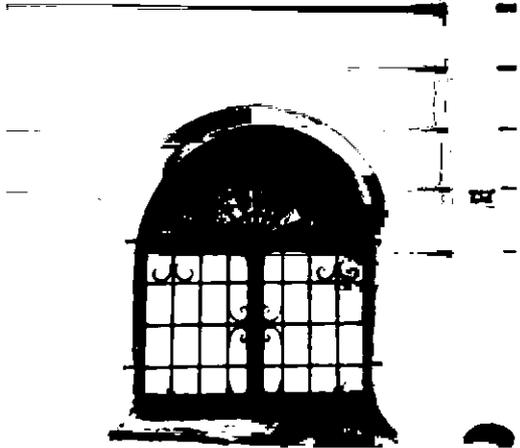
<p>прямой аттик с профилированным карнизом (по 7-9-ой осям);</p> <p>оформление дворового фасада лицевого корпуса: материал и характер отделки цоколя – гладкая штукатурка; материал и характер отделки фасада – гладкая штукатурка;</p> <p>оконные проемы – местоположение, конфигурация (прямоугольная, полуциркульным завершением), габариты;</p> <p>заполнение оконных проемов: цвет (коричневый); исторический рисунок расстекловки;</p> <p>оформление оконных проемов цокольного этажа – замковый камень в виде клинчатого руста;</p>

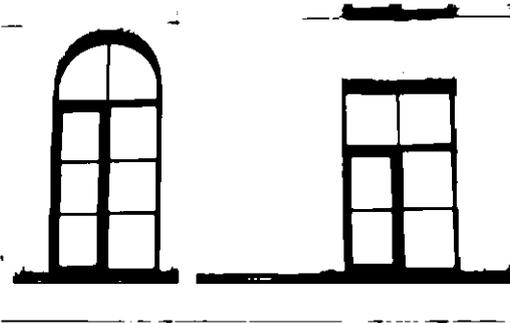
<p>оформление оконных проемов в уровне 2-го этажа – профилированные наличники;</p>

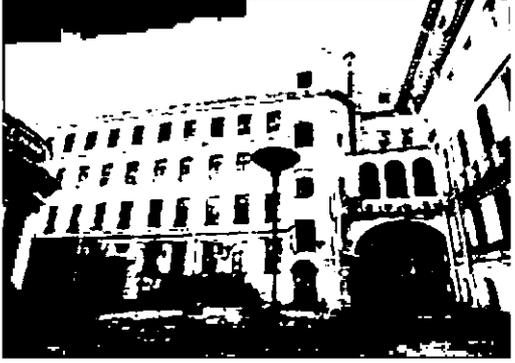
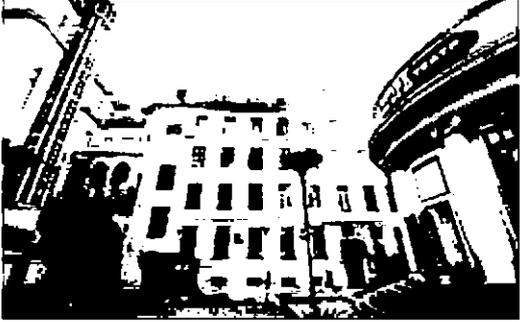
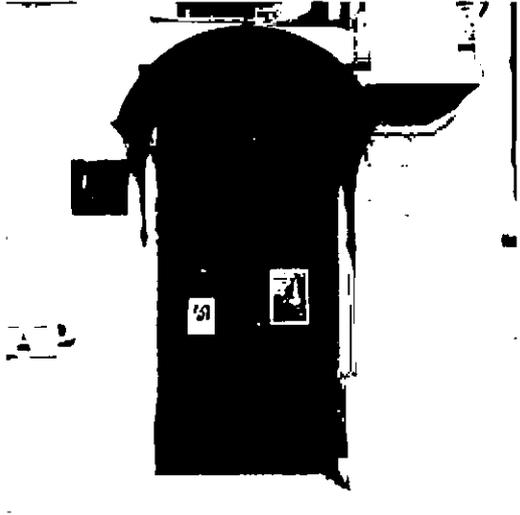
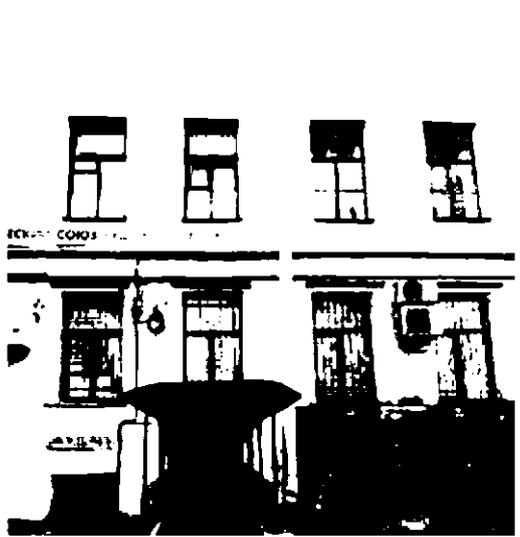
<p>оформление фасадов западного и восточного дворовых корпусов;</p> <p>материал и характер отделки цоколя – гладкая штукатурка;</p> <p>материал и характер отделки фасада – гладкая штукатурка;</p> <p>пять дверных проемов – местоположение, конфигурация (прямоугольная), габариты;</p> <p>оконные проемы – местоположение, конфигурация (прямоугольная, полуциркульным завершением), габариты;</p>

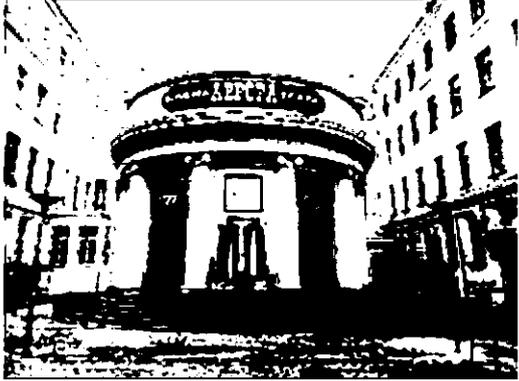
II. Невский пр., д. 60, литера И			
1	2	3	4
1	Объемно-пространственное решение:	<p>габариты и конфигурация сложного в плане разноэтажного здания;</p> <p>ризалит – местоположение (по центральной части лицевого фасада). конфигурация (полуциркульный в плане). габариты;</p> <p>крыша – габариты и конфигурация (скатная).</p>

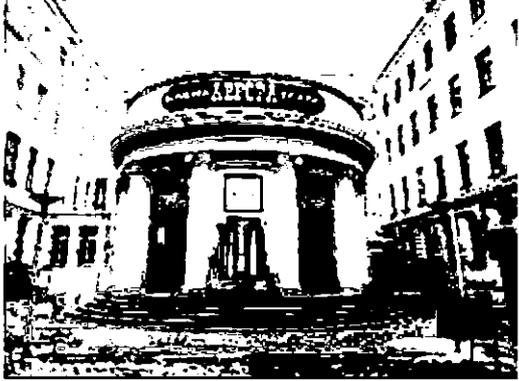
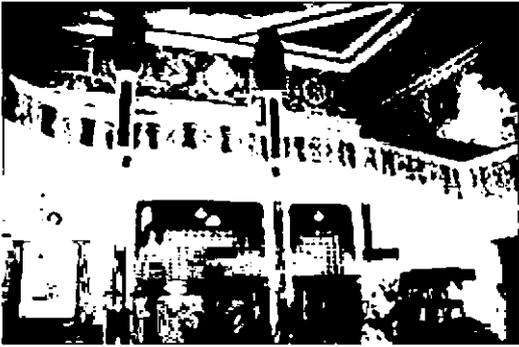
2	Конструктивная система:	<p>наружные и внутренние капитальные стены: местоположение, материал (кирпич);</p> <p>$\frac{3}{4}$ колонны на фасаде ризалита: местоположение, габариты, материал (кирпич);</p> <p>отметки плоских междуэтажных перекрытий;</p> <p>отметки и конфигурация плоских перекрытий балконов в помещениях вестибюля (пом. 1-Н (23, 50). Большого зала (пом. 1-Н (44.67));</p> <p>крыльцо ризалита – местоположение, материал (гранит), габариты, конфигурация (полукруглое в плане, с двух сторон ограничено тумбами);</p>

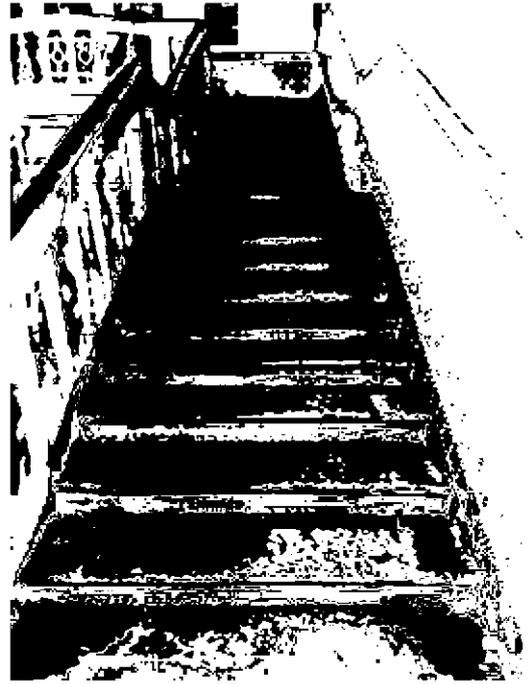
парадная лестница на балкон в вестибюле (пом. 1-Н (23, 50): местоположение, габариты, конфигурация, тип (маршевая), конструкция (на косоурах и на кирпичных стенах), материал ступеней (известняк), металлические ковродержатели;

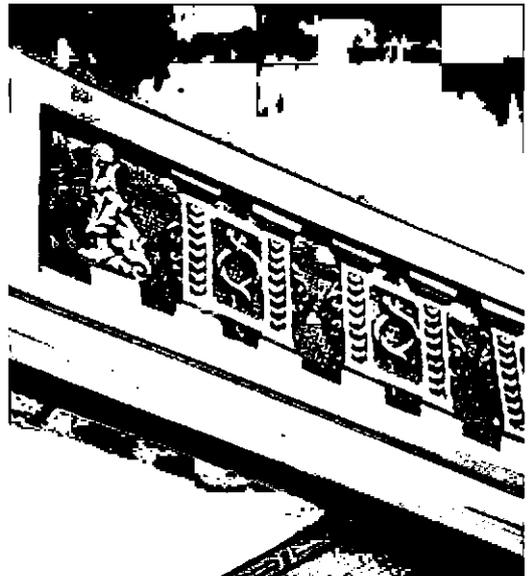
ограждение лестницы – материал и характер отделки (гипсовый раствор, штукатурка), рисунок (балясины с растительным и волнообразным рисунком);

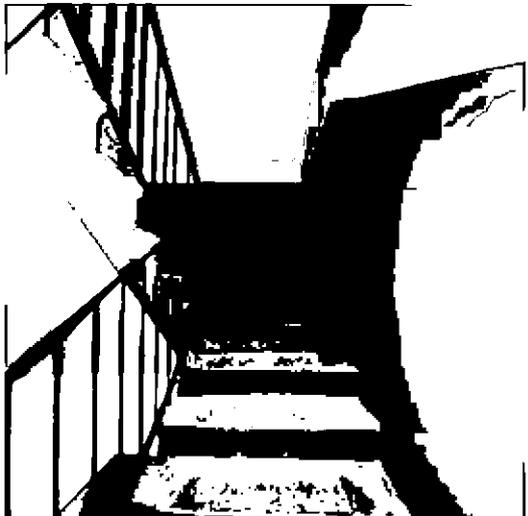
лестничная клетка (пом. 1-Н (38, 54, 70) – местоположение, габариты, конфигурация, тип (маршевая), конструкция (ступени на косоурах, площадки на кирпичных и бетонных сводах), материал ступеней (известняк), металлические ковродержатели в уровне 1-го этажа;

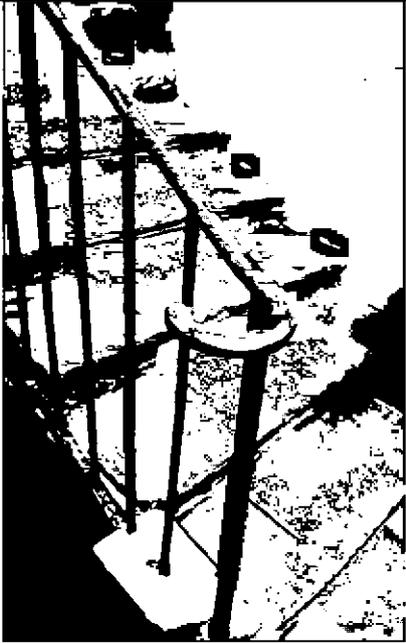
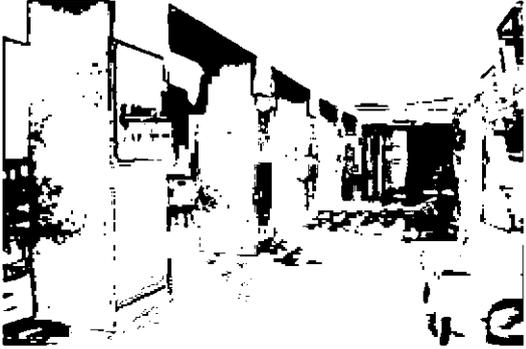
<p>ограждение лестницы – материал (металл), рисунок (вертикальные стойки);</p> <p>пилоны в вестибюле и в фойе: местоположение, габариты, конфигурация.</p>

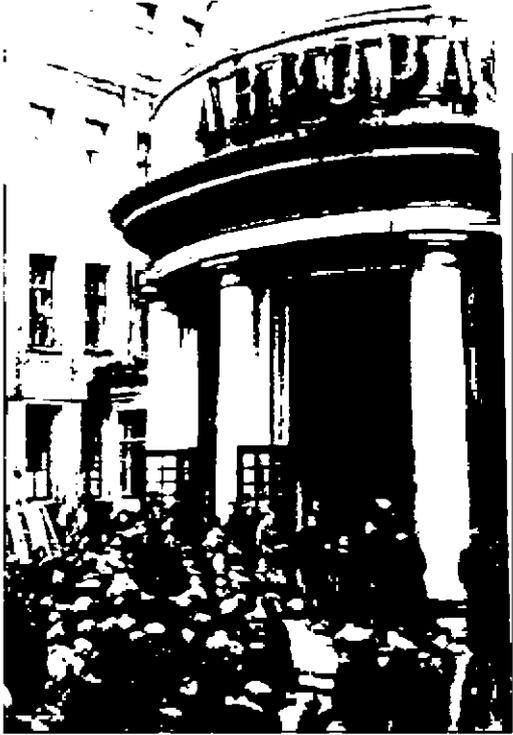
<p>оконные проемы – местоположение, габариты, конфигурация (прямоугольная);</p> <p>заполнение оконных проемов – материал (дерево), единообразие рисунка расстекловки;</p> <p>венчающие и межэтажные профилированные карнизы.</p>

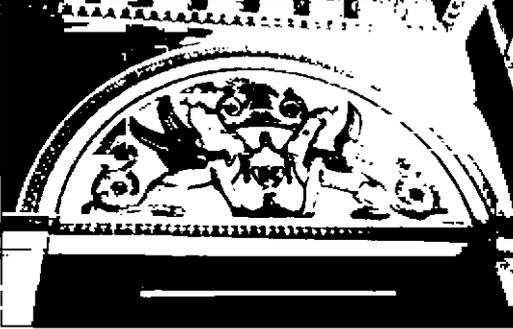
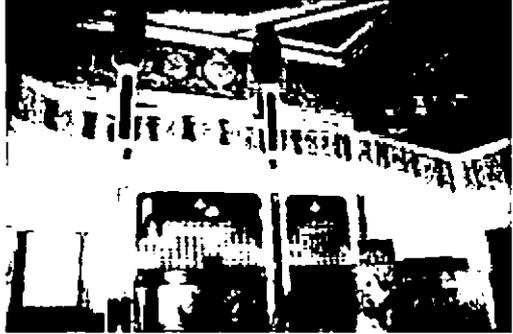
<p>Фото 1930-х гг.</p>
5	<p>Декоративно-художественная отделка интерьеров, предметы декоративно-прикладного искусства:</p>	<p>Вестибюль (помещение № 1Н (21):</p> <p>оформление потолка: профилированный карниз с лепными модульонами, розетками и полосой иоников;</p> <p>оформление дверных проемов: десюдепорт (два) полуциркульной формы с лепными грифонами и вазами, обрамлены тягами с порезками;</p> <p>вестибюль (помещение № 1-Н (23,50):</p> <p>оформление потолка (пом. № 1-Н (50): кессоны различной конфигурации, треугольные композиции по углам с лепным растительным рисунком, лепной орнамент «волна», штукатурная тяга карниза;</p>

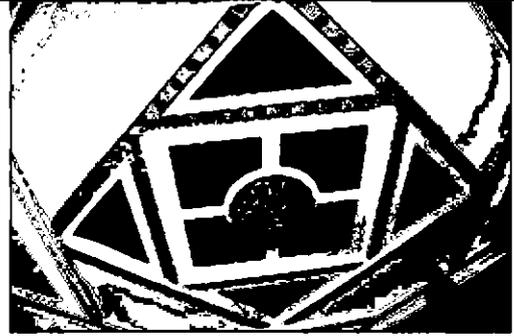
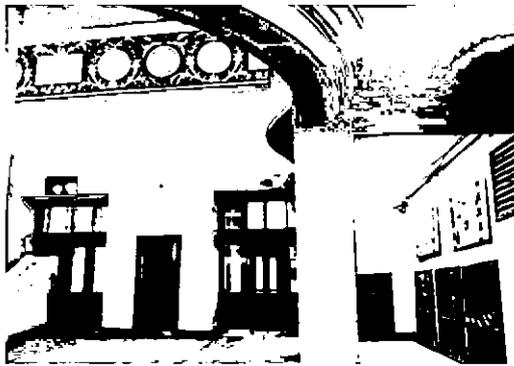
Фото второй половины XX в.

оформление потолка под балконом: штукатурная тяга по периметру;

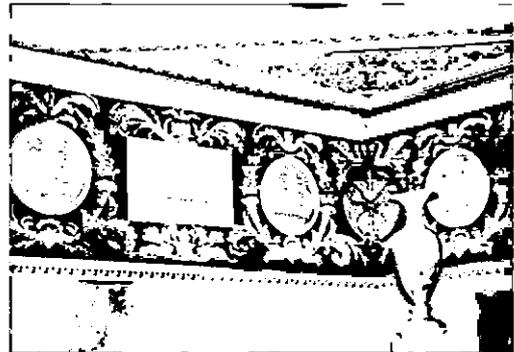
оформление стен — периметральный лепной фриз с лепным растительным и зооморфным орнаментом, маскаронами с медальонами круглой и прямоугольной формы, в которые вписаны лепные аллегорические сцены с растительным орнаментом;

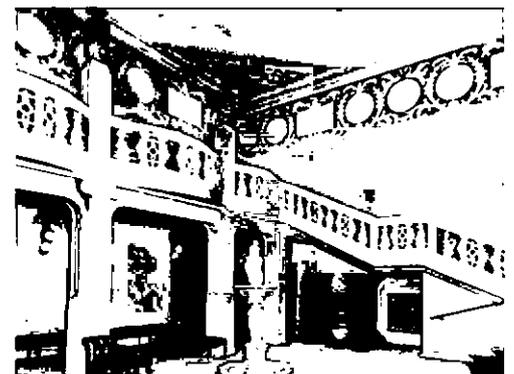
Фото 1913-1916 гг.

тяга с акантовыми листьями под фризом;

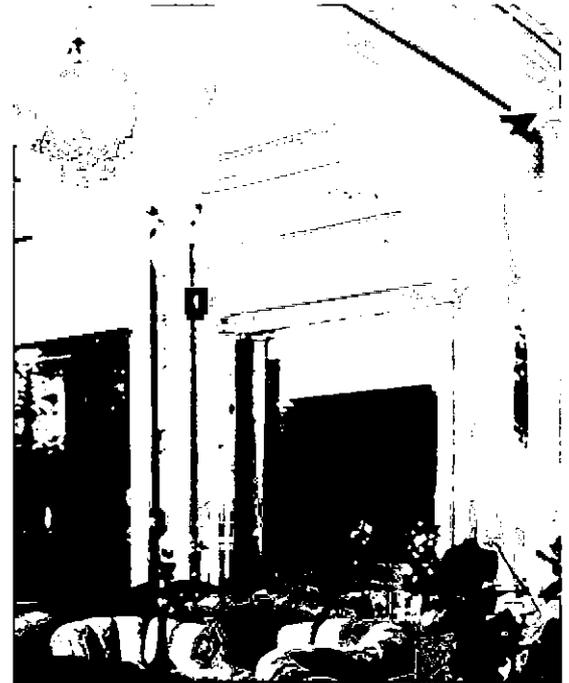
Фото 1936-1937 гг.

оформление стен: пары тонких стилизованных колонн друг напротив друга под балками кессонов, одиночные колонны по углам, широкие пилястры, расположенные за парными колоннами, угловые пилястры за одиночными колоннами;

материал и характер отделки колонн и пилястр – искусственный мрамор;

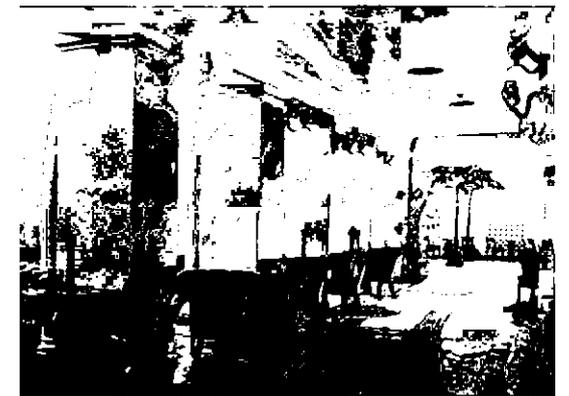
Фото 1936-1937 гг.

пониженная часть помещения:
оформление потолка:
штукатурная тяга по периметру плоского потолка;

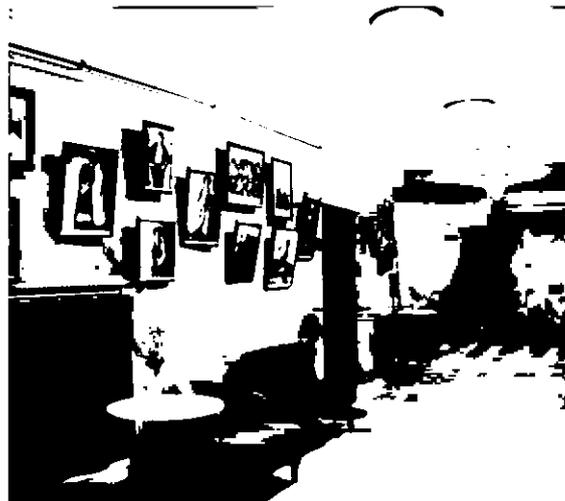
оформление арки (между помещением № 40 и помещением № 26) – две пилястры;

оформление стен (помещение № 26) – две угловые пилястры;
