**Об утверждении предмета охраны объекта культурного наследия
(памятника истории и культуры) регионального значения «Здание Госцирка»,
памятник, нач. XX в., расположенного по адресу: Республика Башкортостан,
г. Уфа, ул. Коммунистическая, 67**

**Предмет охраны объекта культурного наследия регионального значения
(памятника истории и культуры) «Здание Госцирка», памятник,
нач. XX в., расположенного по адресу: Республика Башкортостан,
г. Уфа, Коммунистическая, 67**

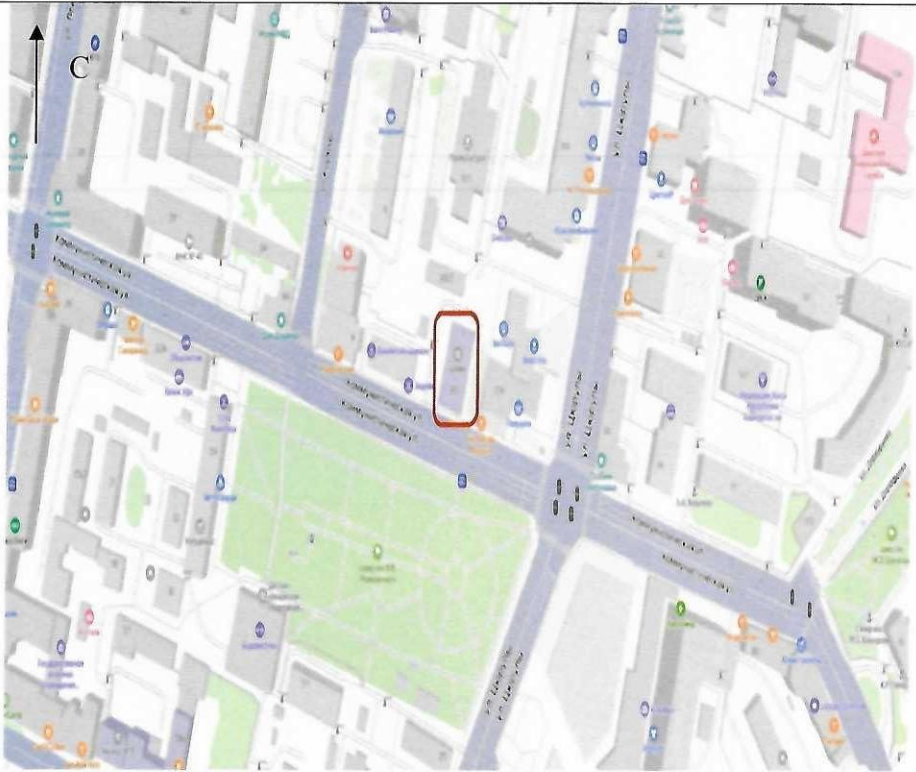
№ п/п	Описание предмета охраны	Изображение
1.	Месторасположение Объекта – здания, расположенного по адресу: Республика Башкортостан, г. Уфа, ул. Коммунистическая, 67.

1. Месторасположение Объекта – здания, расположенного по адресу: Республика Башкортостан, г. Уфа, ул. Коммунистическая, 67.

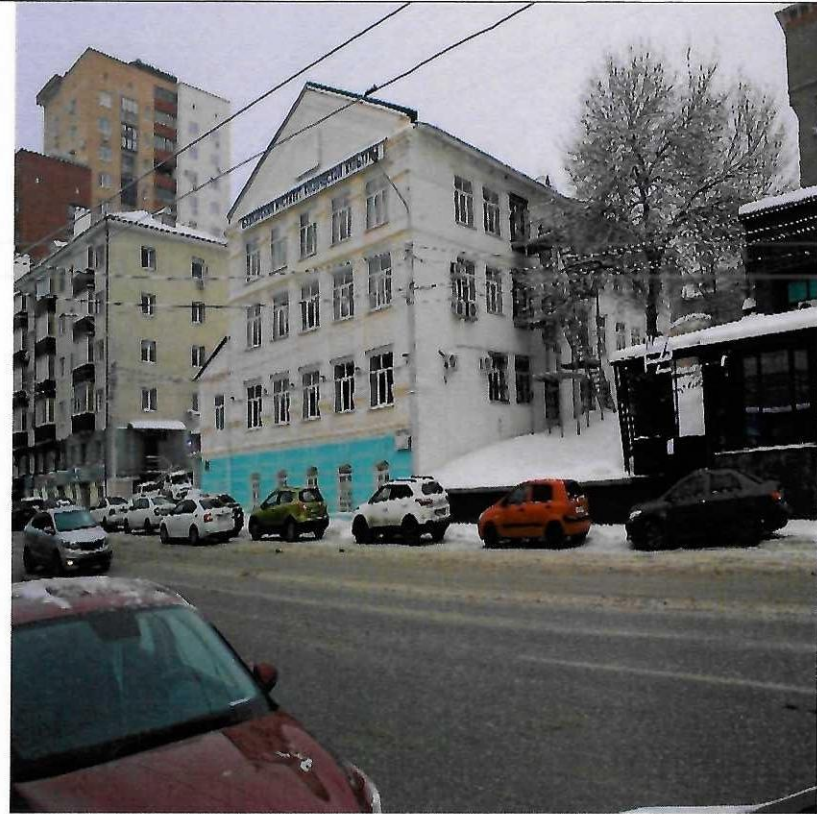
№ п/п	Описание предмета охраны	Изображение
2.	Объемно-пространственное решение Объекта: кирпичное здание с цокольным этажом, в плане сложной конфигурации.	  <p data-bbox="1142 813 1366 837"><u>Условные обозначения:</u></p> <ul data-bbox="1131 869 1937 1021" style="list-style-type: none"><li data-bbox="1131 869 1937 901">  - композиционное решение и декоративное убранство фасадов Объекта;<li data-bbox="1131 917 1937 965">  - объемно-пространственное решение Объекта;<li data-bbox="1131 989 1937 1021"><u>3</u> - номер элемента предмета охраны

2. Объемно-пространственное решение Объекта: кирпичное здание с цокольным этажом, в плане сложной конфигурации.

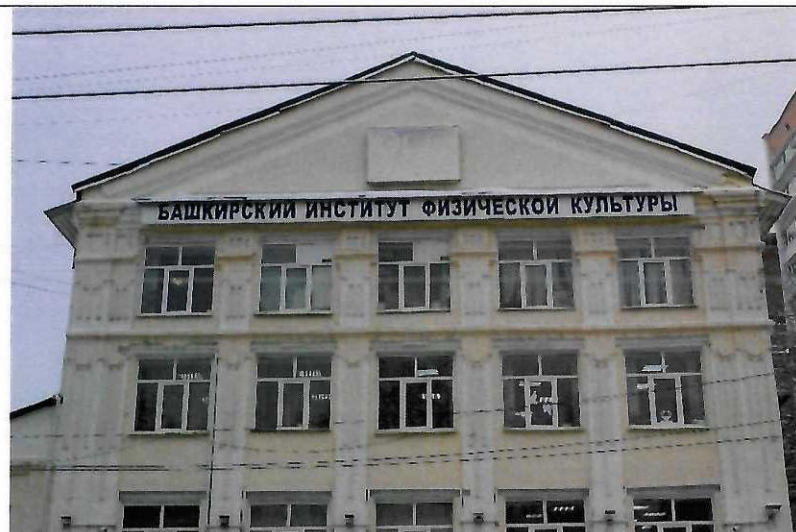
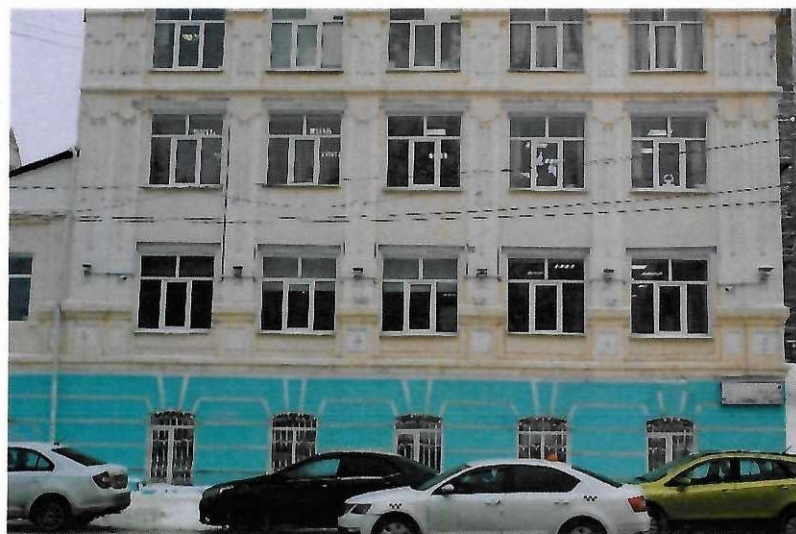
№ п/п	Описание предмета охраны	Изображение
3.	<p>Композиционное решение и декоративное убранство юго-западного фасада Объекта:</p> <p>линейные русты плоскости цокольного этажа фасада;</p> <p>лучковые оконные проемы цокольного этажа фасада;</p> <p>межэтажный пояс цокольного и первого этажей фасада, выделенный тягой с полочкой;</p> <p>пилястры правой части фасада, украшенные вертикальными тягами с солярными символами различной конфигурации, стилизованными под подвески, завершающиеся капителями «дорического» ордера;</p> <p>лопатки правой части фасада, украшенные вертикальными тягами с солярными символами различной конфигурации, стилизованными под подвески;</p> <p>разорванный пояс правой части фасада, расположенный между оконными проемами первого этажа, украшенный прямоугольными нишами различной конфигурации и тягами с полочками и каблучком;</p>

межэтажный пояс второго и третьего этажей правой части фасада, выделенный тягой с каблучком;
разорванный пояс правой части фасада, расположенный между оконными проемами третьего этажа, украшенный тягой с каблучком;
разорванный фриз правой части фасада, украшенный прямоугольными нишами различной конфигурации;
выступающий карниз, украшенный тягами с гуськом и полочками;
треугольный фронтон с небольшим слуховым арочным проемом в тимпане.

3. Композиционное решение и декоративное убранство юго-западного фасада Объекта: линейные русты плоскости цокольного этажа фасада; лучковые оконные проемы цокольного этажа фасада; межэтажный пояс цокольного и первого этажей фасада, выделенный тягой с полочкой; пилястры правой части фасада, украшенные вертикальными тягами с солярными символами различной конфигурации, стилизованными под подвески, завершающиеся капителями «дорического» ордера; лопатки правой части фасада, украшенные вертикальными тягами с солярными символами различной конфигурации, стилизованными под подвески; разорванный пояс правой части фасада, расположенный между оконными проемами первого этажа, украшенный прямоугольными нишами различной конфигурации и тягами с полочками и каблучком; межэтажный пояс второго и третьего этажей правой части фасада, выделенный тягой с каблучком; разорванный пояс правой части фасада, расположенный между оконными проемами третьего этажа украшенный тягой с каблучком; разорванный фриз правой части фасада, украшенный прямоугольными нишами различной конфигурации; выступающий карниз, украшенный тягами с гуськом и полочками; треугольный фронтон с небольшим слуховым арочным проемом в тимпане.

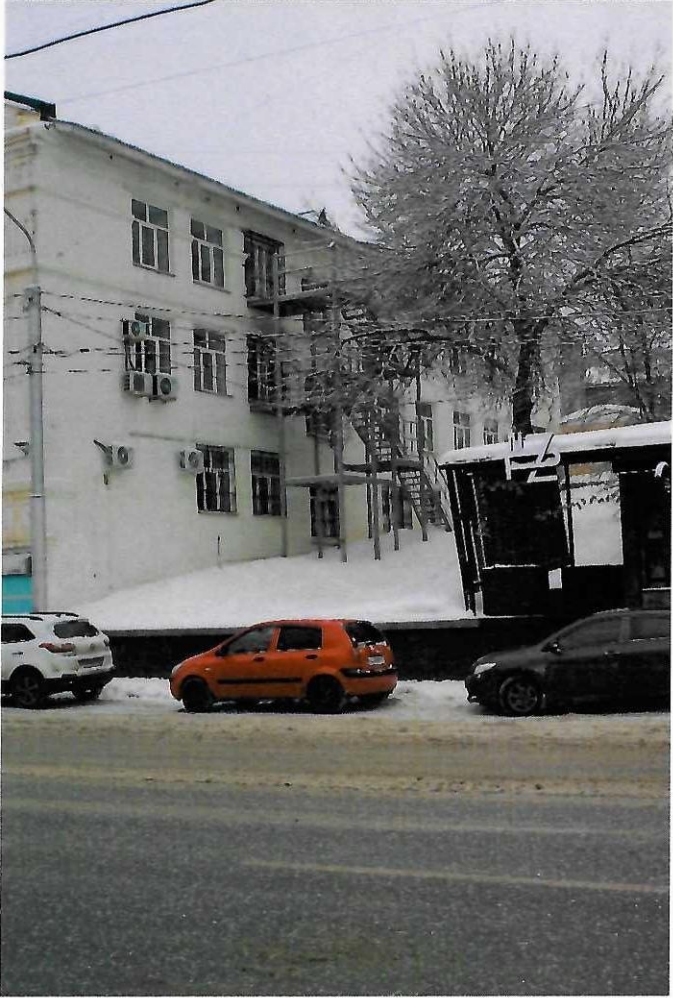
№ п/п	Описание предмета охраны	Изображение
6.	<p>Декоративное убранство юго-восточного фасада Объекта:</p> <p>частично сохранившиеся лопатки;</p> <p>частично сохранившиеся пояса,</p> <p>оформленные тягами с полочками и тягами с гуськом;</p> <p>фриз, украшенный разорванной тягой с каблучком и полочкой, тягами с полочками;</p> <p>выступающий карниз.</p>

A photograph of a multi-story building facade in winter. The building is light-colored with several windows and balconies. The ground is covered in snow. In the foreground, there is a paved area with a white SUV, an orange hatchback, and a dark sedan. A bus is partially visible on the right side of the image. The sky is overcast.

6. Декоративное убранство юго-восточного фасада Объекта: частично сохранившиеся лопатки; частично сохранившиеся пояса, оформленные тягами с полочками и тягами с гуськом; фриз, украшенный разорванной тягой с каблучком и полочкой, тягами с полочками; выступающий карниз.
