**Об утверждении предмета охраны объекта культурного  
наследия (памятника истории и культуры) народов  
Российской Федерации регионального значения  
памятника «Дом жилой»**

**Предмет охраны объекта культурного наследия  
(памятника истории и культуры) народов  
Российской Федерации регионального значения  
памятника «Дом жилой»  
(Республика Марий Эл, г. Козьмодемьянск, ул. Шмидта, д. 16)**

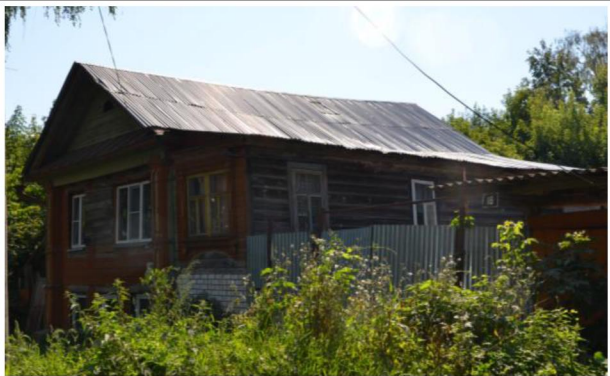
4.4 Исторический рисунок расстекловки столярных заполнений оконных проемов (Т-образный переплет); сохранившиеся подлинные столярные заполнения оконных проемов северо-западного пристроя; материал – дерево.

Общий вид объекта с севера. Фото 2022 г.

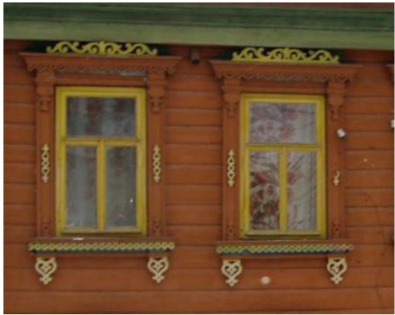
Исторический рисунок расстекловки столярных заполнений оконных проемов. Фото 2007 г.

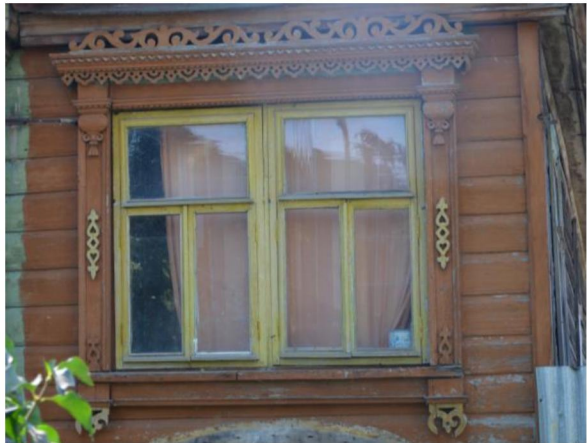
Фрагмент главного фасада. Фото 2022 г.

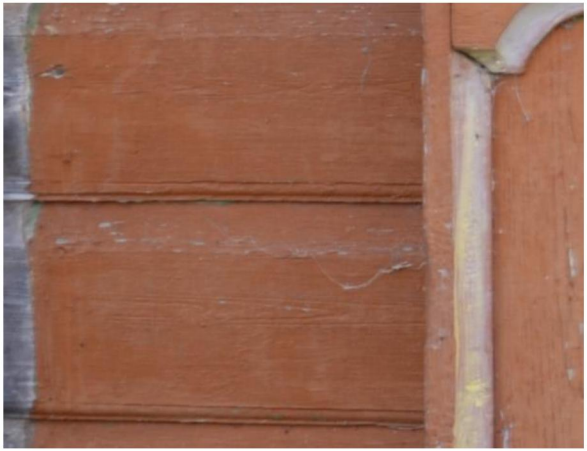
4.5 Характер отделки фасадов: обшивка горизонтально уложенными калеванными окрашенными досками (рисунок обшивки, размеры досок); подлинная обшивка горизонтально уложенными калеванными окрашенными досками.

Фрагмент главного фасада. Фото 2022 г.

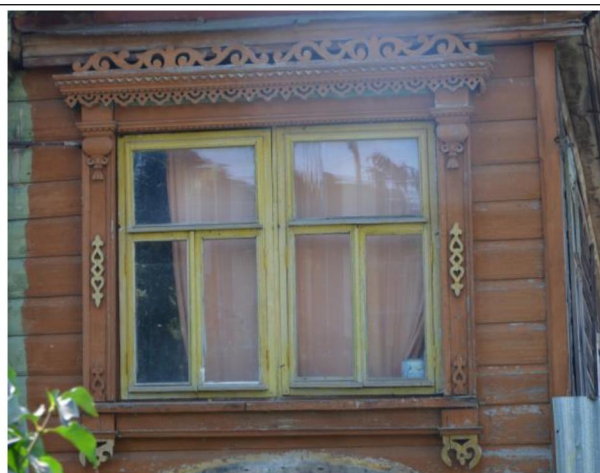
4.6 Подлинные обрамления оконных проемов: спаренный оконный проем главного (северо-восточного) фасада пристроя, оформлен в рамочный наличник с пропиленной и объемной накладной резьбой растительного орнамента, завершающийся прямым сандриком с резным подзором и волутообразным барочным орнаментом в очелье; боковые стойки снизу завершаются капельками в виде растительных побегов; простые рамочные наличники бокового (северо-западного) фасада; материал – дерево.

Фрагмент главного фасада, окно 2-го этажа пристроя.

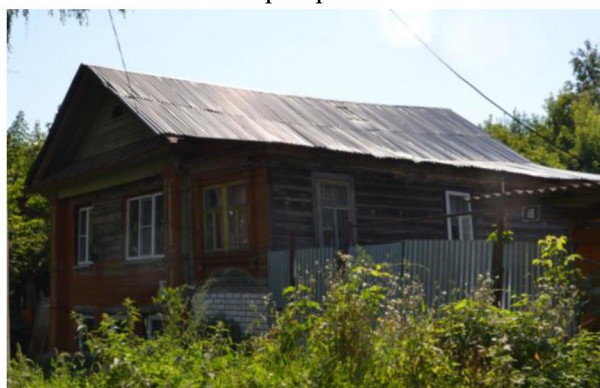
Общий вид объекта с севера.

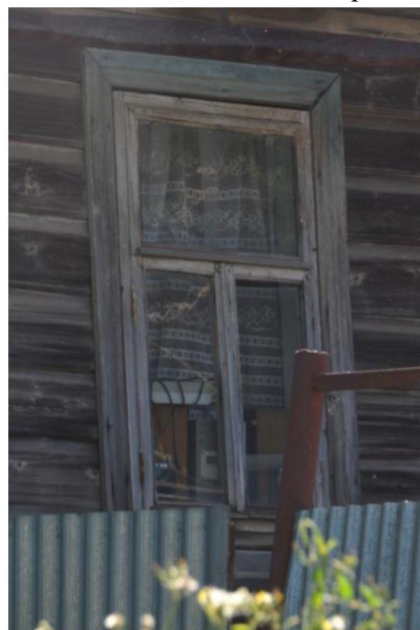
Фрагмент бокового (северо-западного) фасада, окно 2-го этажа.

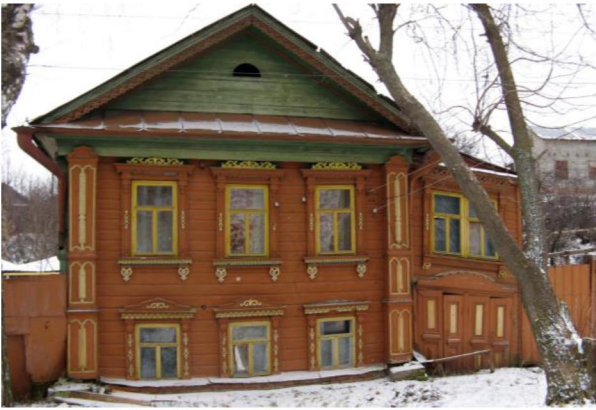
<p>4.7</p>	<p>Исторический облик утраченных обрамлений оконных проемов: рамочные наличники 1-го этажа с пропиленной и объемной накладной резьбой растительного орнамента, завершающиеся прямыми сандриками с гребешками в очельях; рамочные наличники 2-го этажа с пропиленной и объемной накладной резьбой растительного орнамента, завершающиеся прямыми сандриками с резным подзором и волютообразным барочным орнаментом в очелье; боковые стойки снизу завершаются капельками в виде растительных побегов; материал – дерево.</p>

<p>Общий вид объекта с ул. Шмидта (вид с северо-востока). Фото 2007 г.</p>

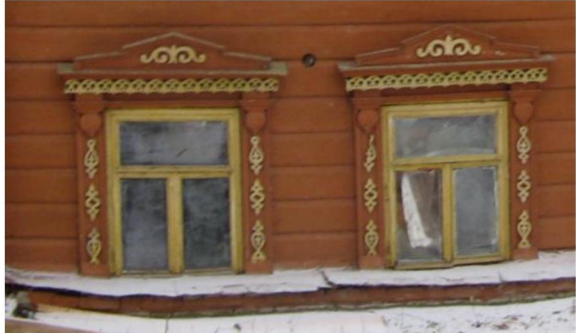
<p>Фрагмент главного фасада. Фото 2007 г.</p>

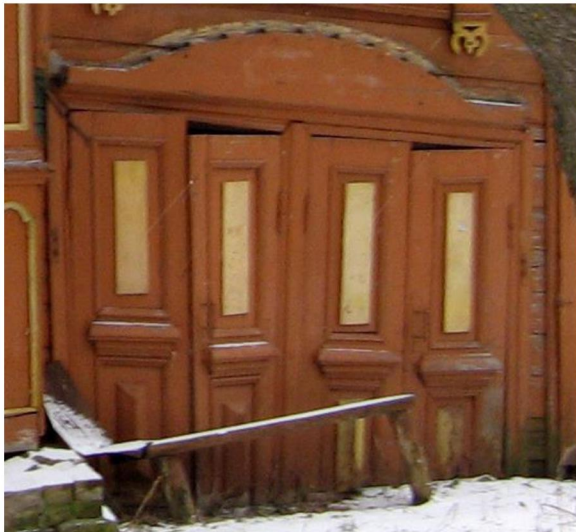
<p>Фрагмент главного фасада. Фото 2007 г.</p>
<p>4.8</p>	<p>Исторический облик утраченного заполнения дверного проема главного входа со стороны улицы Шмидта: деревянные, распашные четырехстворные, филенчатые двери с накладными геометрическими вставками; Обрамление дверного проема в виде рамочного наличника с простым арочным фронтоном в очелье.</p>

<p>Фрагмент главного фасада. Фото 2007 г.</p>

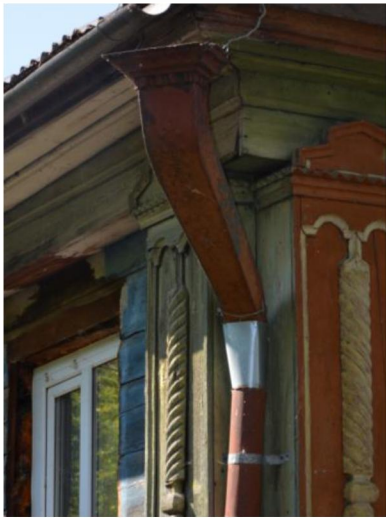
<p>4.12</p>	<p>Фронтон главного (северо-восточного) фасада, в тимпане выполненном из горизонтально уложенной обрезной доски, небольшое арочное слуховое окно, по верхним краям отделан накладной декоративной планкой; причелины с пропиленной резьбой и накладной резьбой; фронтон юго-западного фасада с гладким тимпаном, выполненным из горизонтально уложенной обрезной доски; подшивка свесов крыши обрезной окрашенной доской; материал - дерево.</p>	  <p>Фрагменты главного фасада. Фото 2022 г.</p>   <p>Фрагменты юго-западного фасада. Фото 2022 г.</p>
<p>4.13</p>	<p>Венчающие карнизы: Венчающий карниз большого выноса основного объема с простым фризом из горизонтально уложенной обрезной доски, венчающий карниз малого выноса северо-западного пристроя.</p>	  <p>Фрагмент главного фасада. Фото 2022 г.</p>   <p>Фрагмент главного фасада. Фото 2022 г.</p>
<p>4.14</p>	<p>Сохранившийся фрагмент наружной системы водоотвода: фрагмент водосточной трубы с водосборной воронкой.</p>

<p>Фрагмент главного фасада. Фото 2022 г.</p>
