**Об утверждении предмета охраны объекта культурного  
наследия (памятника истории и культуры) народов  
Российской Федерации регионального значения  
памятника «Дом жилой»**

**Предмет охраны объекта культурного наследия  
(памятника истории и культуры) народов  
Российской Федерации регионального значения  
памятника «Дом жилой»  
(Республика Марий Эл, г. Козьмодемьянск, ул. Шмидта, д. 26)**

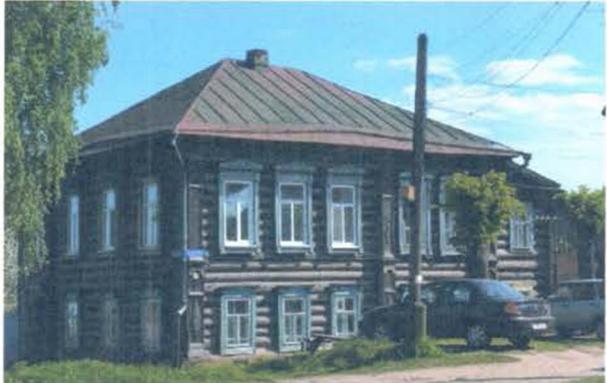
Общий вид объекта с перекрестка ул. Шмидта и ул. Чкалова (вид с севера). Фото 2016 г.
2.	Градостроительные характеристики:	
2.1	Местоположение объекта на перекрестке улицы Шмидта (бывшая улица Глиняная) и улицы Чкалова (бывшая улица Поперечно-Вознесенская) города Козьмодемьянска.

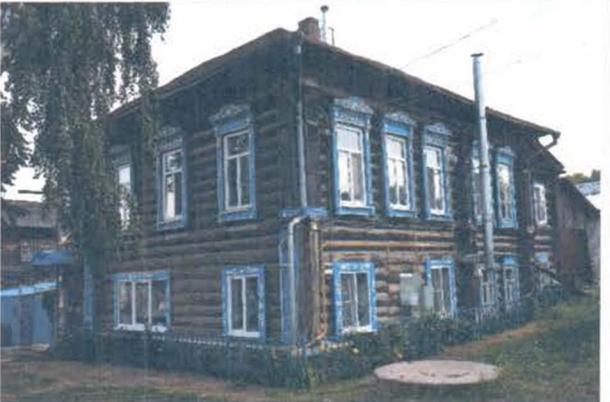
3.		<p>Объемно-пространственная и конструктивная схема:</p>
3.1	<p>Здание деревянное двухэтажное прямоугольной в плане формы, состоит из двух объемов: сруба (пятистенка) на кирпичном цоколе, вытянутого по оси северо-восток – юго-запад, с вальмовой крышей; пристроя Г-образного в плане (юго-западная часть пристроя из полубревен, юго-восточная часть – дощатая),</p>	<p>Общий вид объекта с перекрестка ул. Шмидта и ул. Чкалова (вид с севера). Фото 2016 г.</p>

перекрытого односкатной крышей.

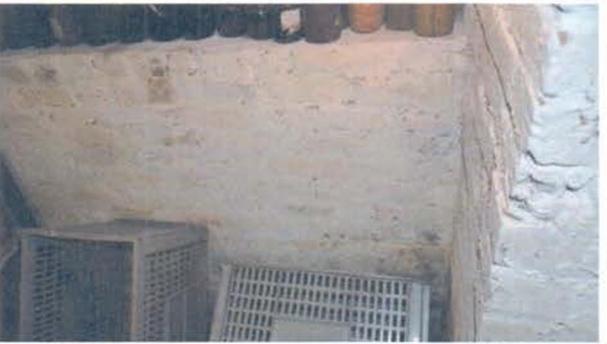
3.4	Подлинные фундаменты ленточные каменные.	
3.5	Подлинные наружные и внутренние стены, рубленные из бревен и полубревен из древесины хвойных пород (бревна венцов соединены врубкой в «обло» с выпуском); конопатка мхом швов между венцами сруба.	
3.6	Конструктивная система и конструкции плоских балочных перекрытий; материал - дерево.

<p>Фрагмент интерьера (подвал). Фото 2022 г.</p>

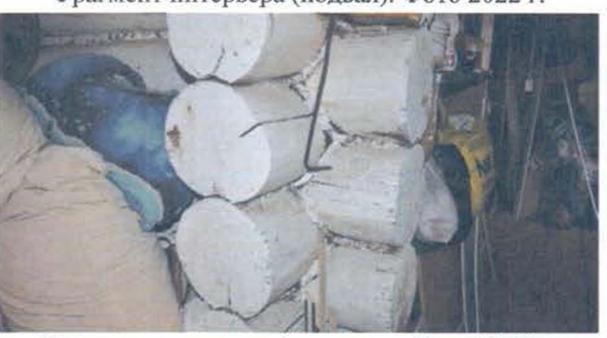
<p>Фрагмент интерьера 1-го этажа. Фото 2022 г.</p>

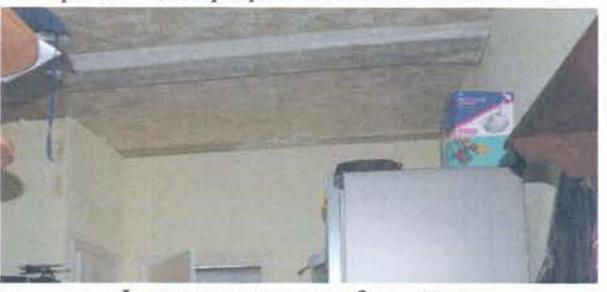
<p>Фрагмент интерьера 2-го этажа.</p>
3.7	<p>Характер, геометрия, конфигурация и угол наклона скатов крыши (вальмовая крыша основного объема и односкатная – пристроя по юго-западной и юго-восточной сторонам) с кирпичными дымовыми трубами в исторических габаритах; подлинная стропильная конструкция вальмовой крыши, материал – дерево хвойных пород; характер кровельного покрытия – кровельный листовой металл с фальцевым соединением.</p>

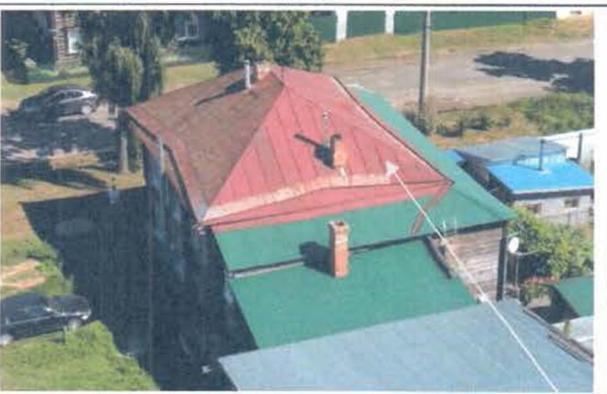
<p>Вид на объект сверху. Фото 2022 г.</p>

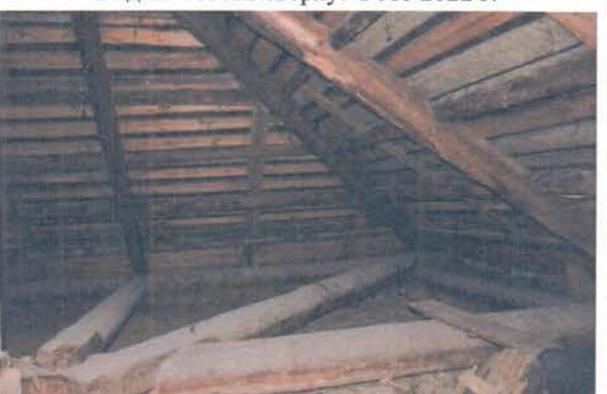
<p>Фрагмент интерьера (чердак).</p>

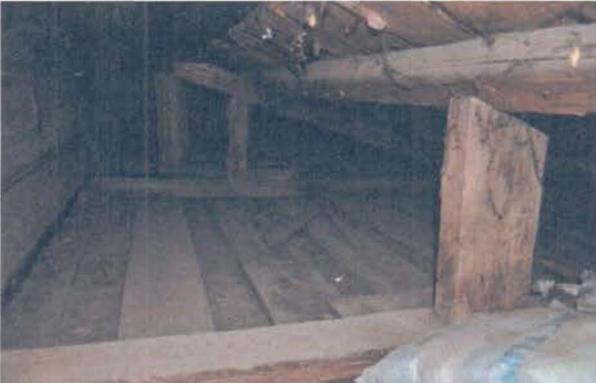
<p>Фрагмент интерьера (чердак).</p>

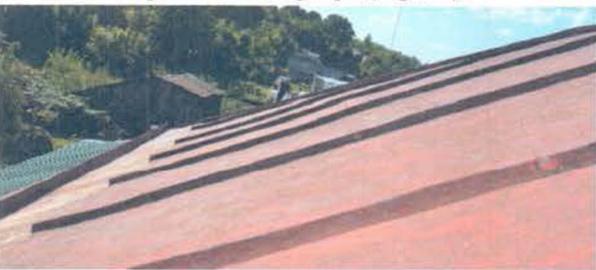
<p>Фрагмент кровли.</p>
4.	Композиция и архитектурно-художественное оформление фасадов:	
4.1	Внешний исторический облик всего здания и отдельных частей, декоративное убранство фасадов.

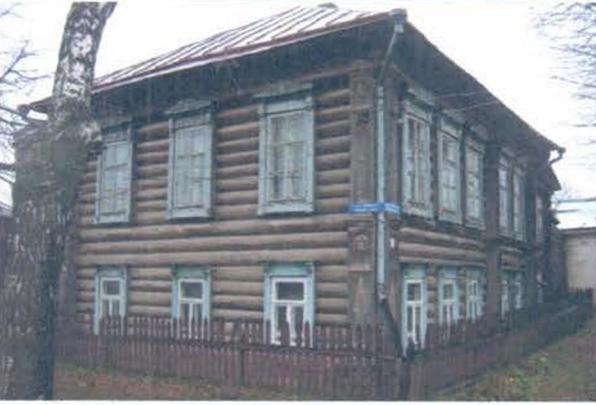
<p>Общий вид объекта с перекрестка ул. Шмидта и ул. Чкалова (вид с севера). Фото 2015 г.</p>
4.2	Историческая композиция фасадов: асимметричная двухчастная композиция уличного (северо-восточного) фасада со стороны улицы Шмидта образована симметричной композицией основного поля фасада в три световых оси (в том числе утраченных) основного объема и полем фасада пристроя (юго-восточного) в одну световую ось с дверным проемом в уровне первого этажа;

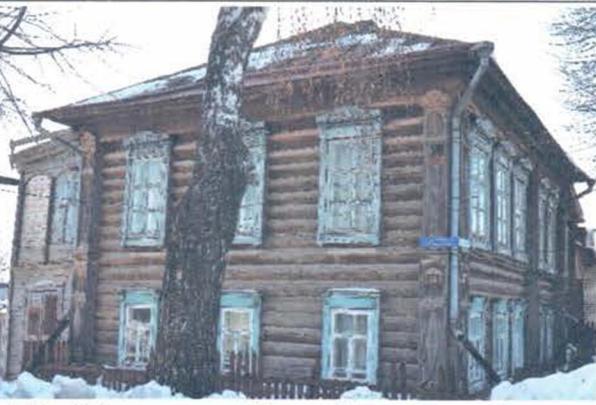
<p>Общий (исторический) вид объекта с ул. Шмидта. Фото 2015 г.</p>

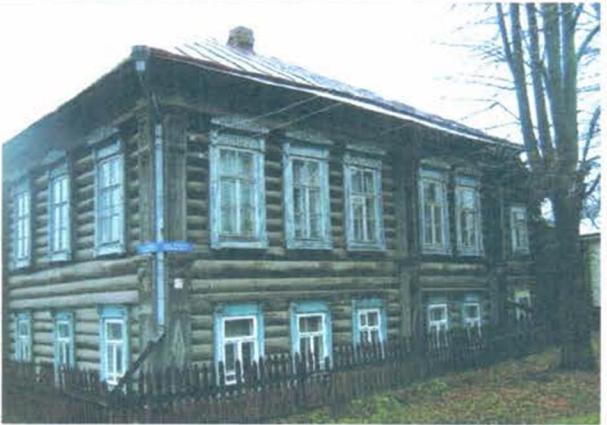
<p>ассиметричная трехчастная композиция уличного (северо-западного) фасада со стороны улицы Чкалова, образована двухчастным полем фасада основного объема в пять световых осей, разделенных выпуском сруба, и полем фасада пристроя (юго-западного) в одну световую ось.</p>

<p>Общий (исторический) вид объекта с ул. Чкалова. Фото 2015 г.</p>

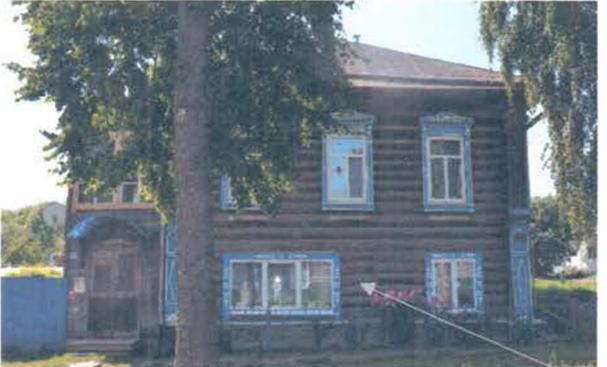
4.3	<p>Местоположение, размеры и форма прямоугольных, оконных и дверных проемов с прямолинейным и арочным завершениями (в том числе утраченных оконных проемов по уличным фасадам).</p>

<p>Общий вид объекта с ул. Шмидта (утраченный центральный оконный проем 1-го этажа). Фото 2022 г.</p>

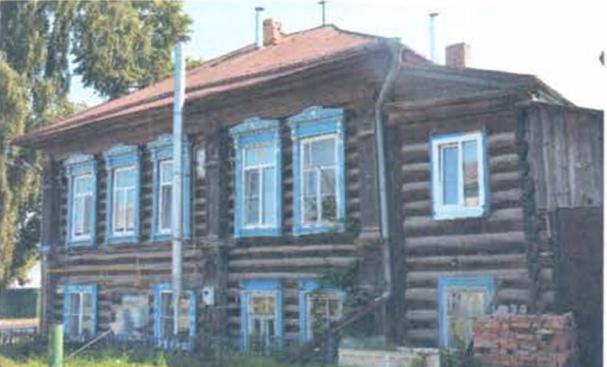
<p>Общий вид объекта с ул. Чкалова (утраченный второй слева оконный проем 1-го этажа). Фото 2022 г.</p>

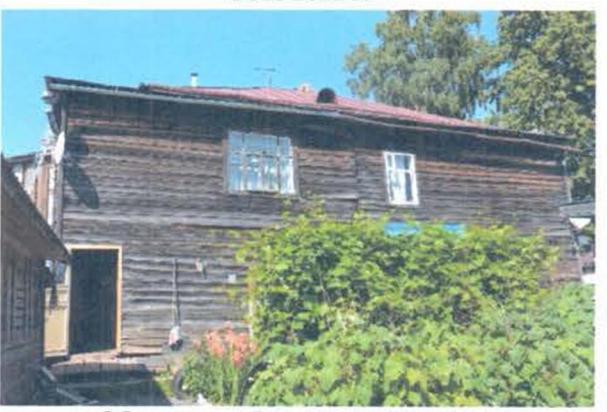
<p>Общий вид объекта с юго-востока.</p>

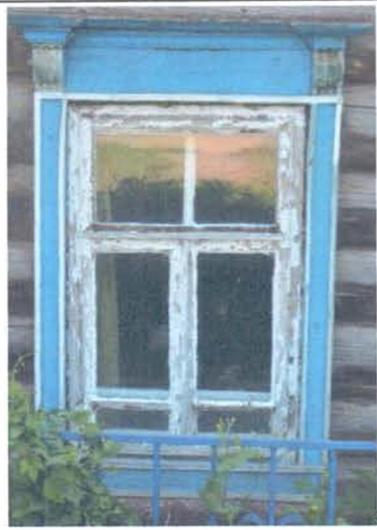
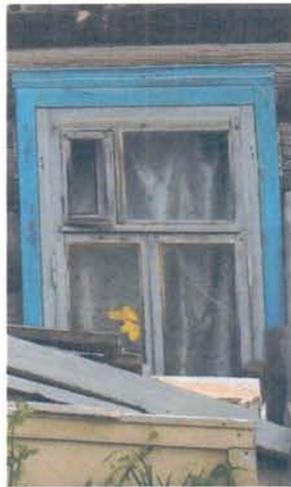
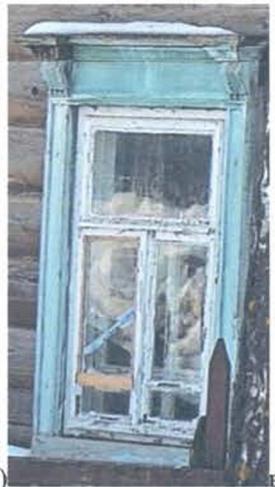
4.4	<p>Исторический рисунок расстекловки столярных заполнений оконных проемов (Тип 1, Тип 2, Тип 3, Тип 4, Тип 5, Тип 6, Тип 7); сохранившиеся подлинные столярные заполнения оконных проемов северо-западного фасада, окна 1-го и 2-го этажей юго-восточной стены основного объема; материал – дерево.</p>

Фрагменты уличных фасадов: а) Окно 1-го этажа северо-западного фасада (Тип 1), Фото 2022 г.;  
б) Окно 1-го этажа северо-западного фасада (Тип 2), Фото 2022 г.; в) Окно 1-го этажа северо-восточного фасада (Тип 3), Фото 2016 г.

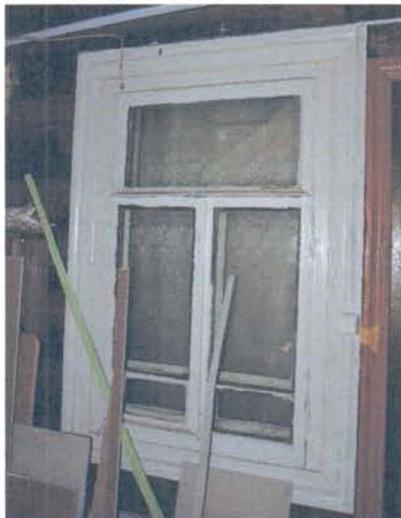
Фрагмент интерьера, окно 1-го этажа основного объема (Тип 3), Фото 2022 г.

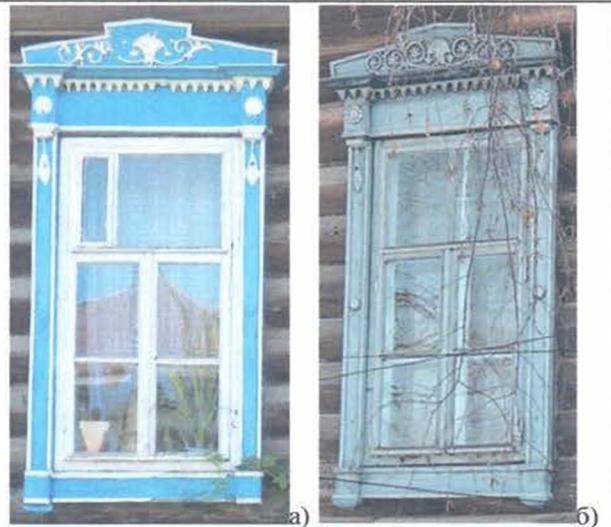
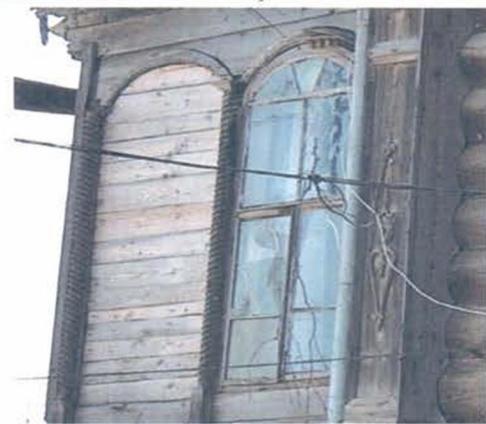
Фрагменты уличных фасадов: а) Окно 2-го этажа северо-западного фасада (Тип 4), Фото 2022 г.; б) Окно 2-го этажа северо-восточного фасада (Тип 5), Фото 2016 г.; в) Окно 2-го этажа северо-восточного фасада (Тип 6), Фото 2019 г.

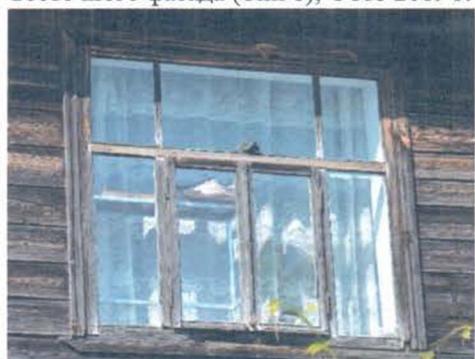
Фрагмент юго-восточного фасада, окно 2-го этажа пристройки (Тип 7), Фото 2022 г.

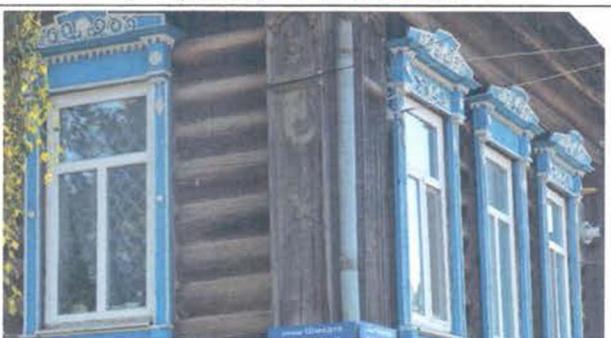
Фрагмент уличного фасада (вид с севера).  
Фото 2022 г.

- 4.5 Характер отделки фасадов: открытый бревенчатый сруб основного объема; обшивка горизонтальными калеванными досками пристроя; места выпусков бревен сруба оформлены в виде пилястр.

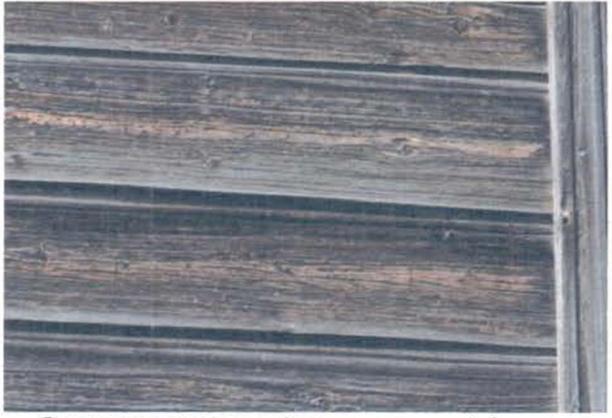
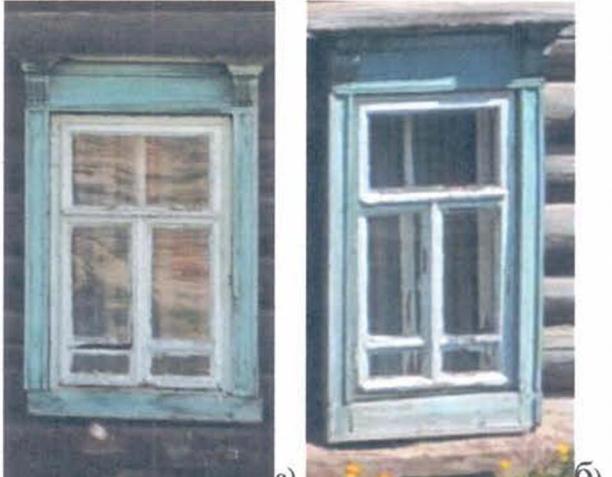
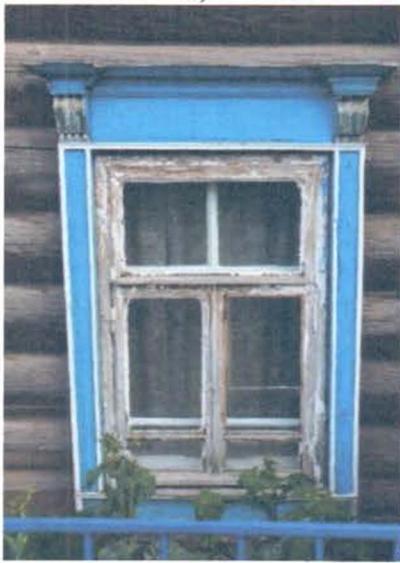
4.6	<p>Обрамления оконных проемов (в том числе исторический облик утраченных обрамлений): рамочные наличники окон 1-го этажа с филенчатыми боковыми стойками и подоконной доской, лобовая доска гладкая завершается прямолинейным профилированным карнизом на кронштейнах с гуттами; рамочные наличники окон 2-го этажа лицевых фасадов (Тип 1, Тип 2, Тип 3, Тип 4): рамочные наличники с филенчатыми боковыми стойками со свесами и подоконной доской, с накладной пропильной резьбой растительного орнамента и накладными деталями из объемной резьбы на лобовой доске и боковых стойках, очелье с прямолинейным профилированным карнизовым поясом завершается гребешком с накладной пропильной резьбой растительного орнамента;</p>

<p>Фрагменты уличных фасадов (1-й этаж):      а) Фрагмент северо-восточного фасада, Фото 2016 г.,      б) Фрагмент северо-западного фасада, Фото 2016 г.,      в) Фрагмент северо-западного фасада, Фото 2022 г.</p>

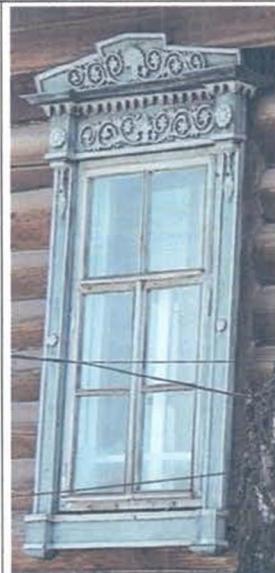
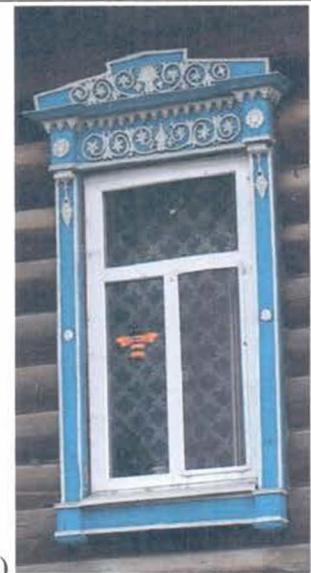
Фрагменты северо-восточного фасада (2-й этаж, Тип 1): а) Фото 2016 г., б) Фото 2022 г.

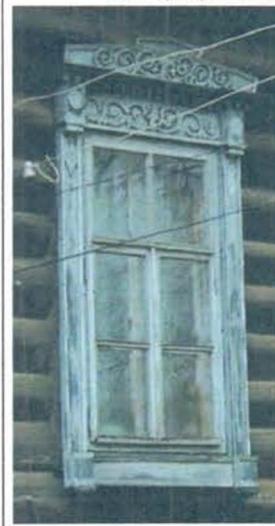
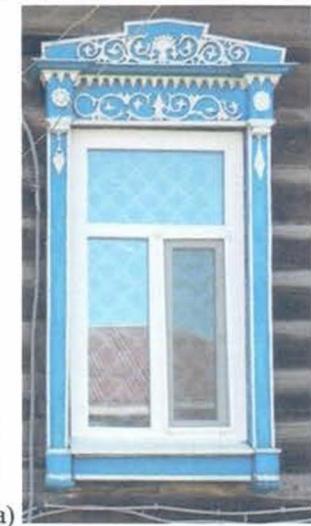
Фрагменты северо-западного фасада (2-й этаж, Тип 2): а) Фото 2015 г., б) Фото 2022 г.

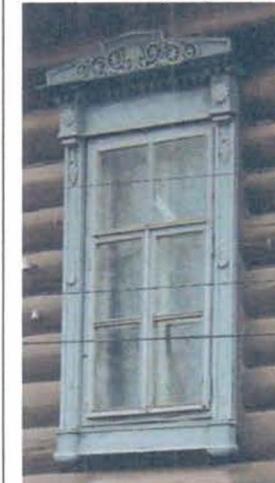
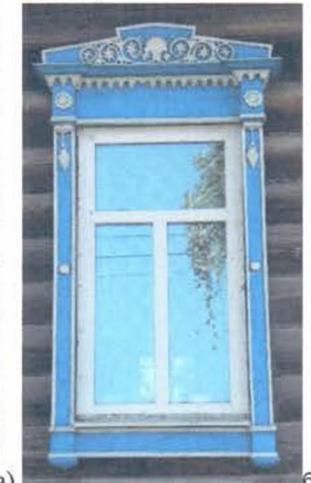
Фрагменты северо-восточного фасада (2-й этаж, Тип 3): а) Фото 2016 г., б) Фото 2022 г.

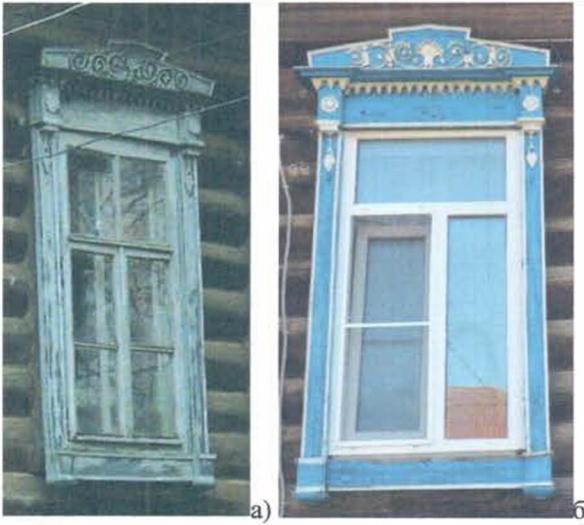
<p>Фрагменты северо-западного фасада (2-й этаж, Тип 4): а) Фото 2015 г., б) Фото 2022 г.</p>
4.7	<p>Местоположение и исторический облик утраченного обрамления оконного проема 2- го этажа северо-восточного фасада пристроя:</p> <p>оконный проем оформлен в сдвоенный рамочный наличник с арочными завершениями с накладной резьбой и витыми резными боковыми колонками на гладких пьедесталах, установленных на подоконный поясок.</p> <p>материал – дерево.</p>

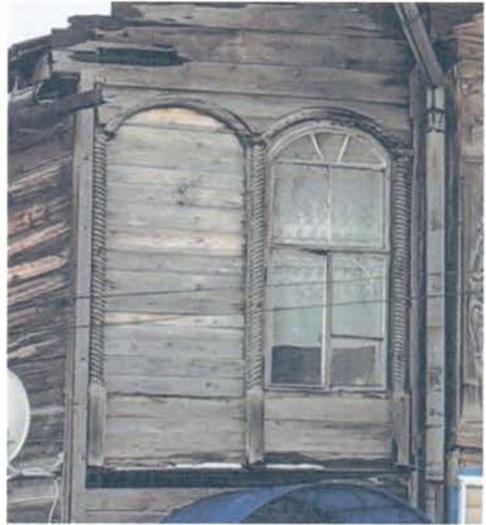
<p>Фрагмент северо-восточного фасада. Фото 2019 г.</p>

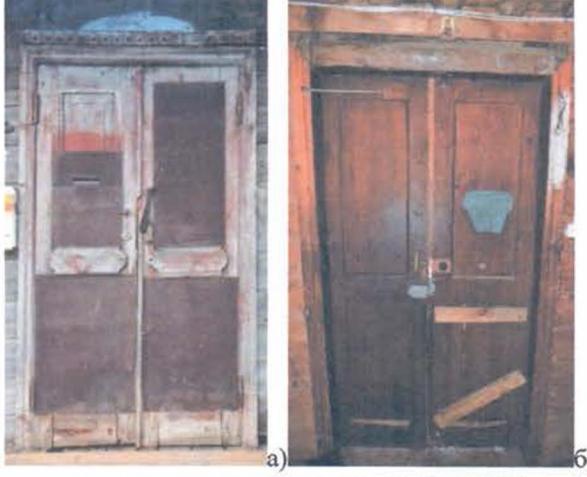
4.8	<p>Подлинная дверная коробка и заполнение дверного проема северо-восточного (с улицы Шмидта) фасада: распашная двустворчатая филенчатая дверь; рамочное обрамление дверного проема с резным гребнем; дверная фурнитура (ручка-скоба, металлический дверной запор).</p>

<p>a) Фрагмент северо-восточного фасада; б) Фрагмент интерьера 1-го этажа. Фото 2022 г.</p>

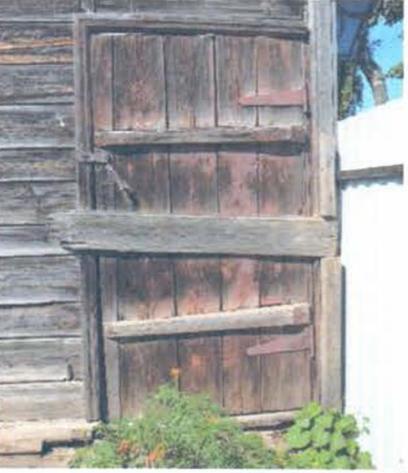
<p>Фрагменты северо-восточного фасада. Фото 2022 г.</p>
4.9	<p>Заполнения дверных проемов юго-восточного фасада (размеры, характер столярного заполнения): распашная одностворчатая глухая дощатая дверь на шпонках с креплением на металлические навесы (жиковины). обрамление дверного проема - простой рамочный наличник.</p>

<p>Фрагмент юго-восточного фасада. Фото 2022 г.</p>

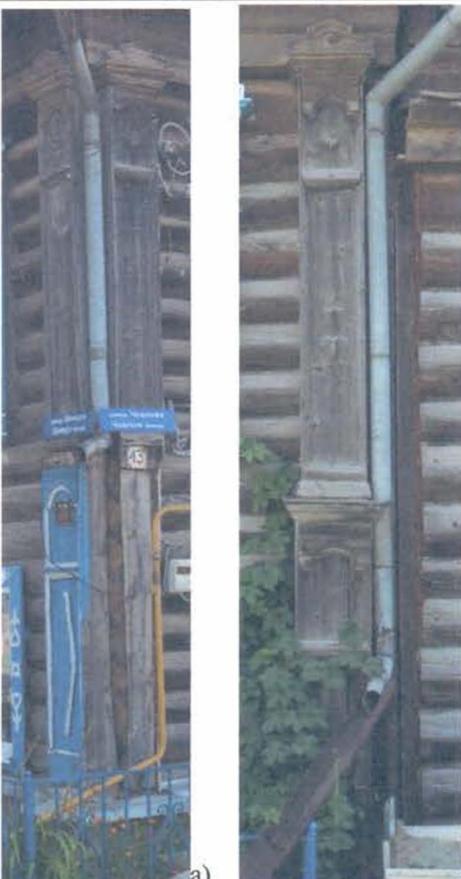
4.10	<p>Дощатые филенчатые пилы в местах выпусков бревен сруба, разделенные профилированными гуртами на две части с фигурными и прямоугольными филенками с накладной резьбой геометрического и растительного орнамента, завершающиеся гребешками.</p>

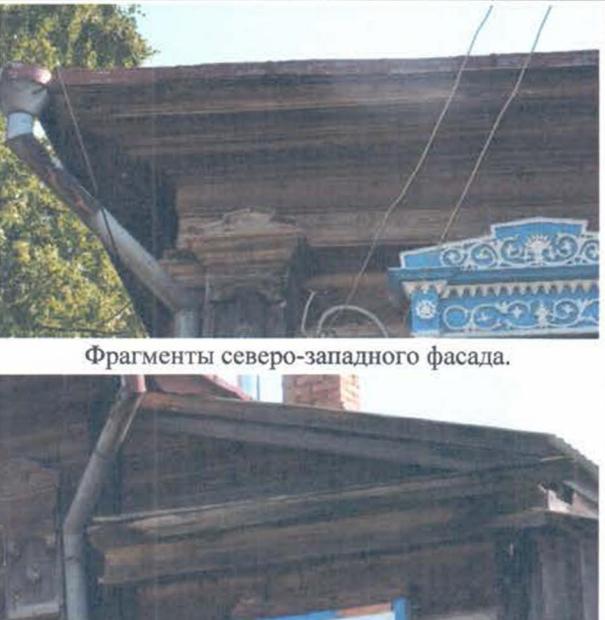
<span style="margin-right: 20px;">а)</span> <span>б)</span>
4.11	<p>Венчающие карнизы: деревянный венчающий профилированный карниз большего выноса с простым фризом основного объема сруба; простой карниз малого выноса юго-западной части пристроя.</p>

<span style="margin-right: 20px;">Фрагменты северо-западного фасада.</span>
4.12	<p>Рельефно выступающий цоколь основного объема сруба из полнотелого большемерного керамического кирпича на известковом связующем.</p>

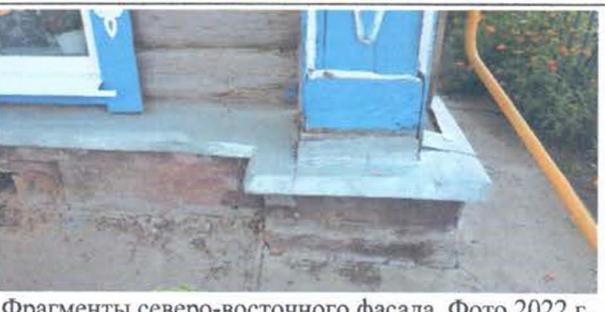
<span>Фрагменты северо-восточного фасада. Фото 2022 г.</span>

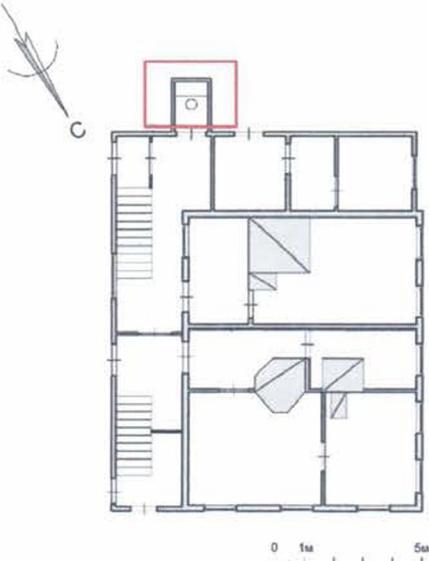
<p>План 1-го этажа.</p>

5.	Планировочная структура и элементы архитектурного оформления интерьеров здания:	<p>5.1 Пространственно-планировочная структура в пределах капитальных стен и перекрытий.</p>

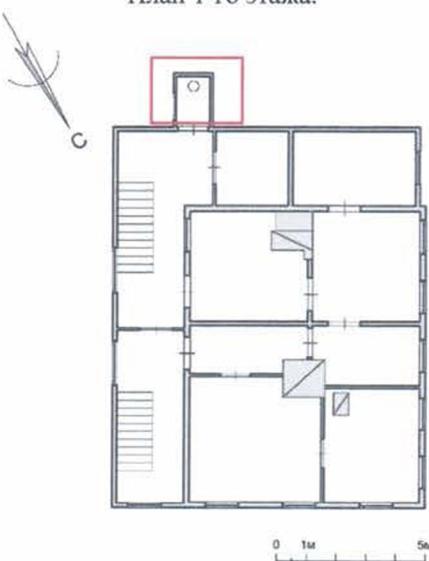
<p>План 2-го этажа.</p> <p><span style="border: 1px solid red; padding: 2px;">□</span> - двухэтажный объем (не входит в предмет охраны).</p>
5.2	Деревянные полы из «половиц» (половых досок).

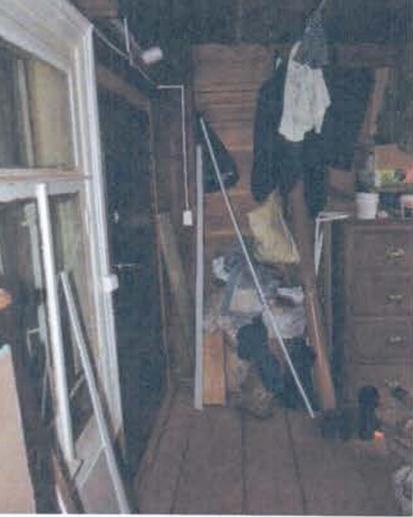
<p>Фрагмент интерьера 1-го этажа. Фото 2022 г.</p>

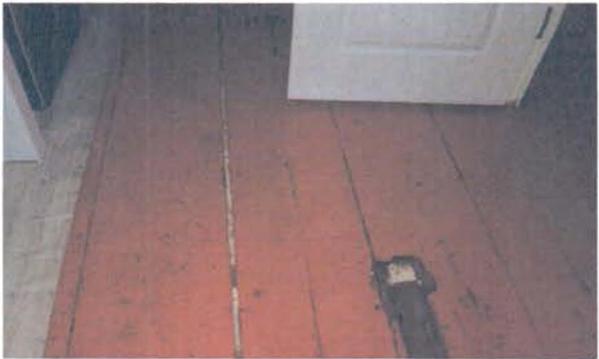
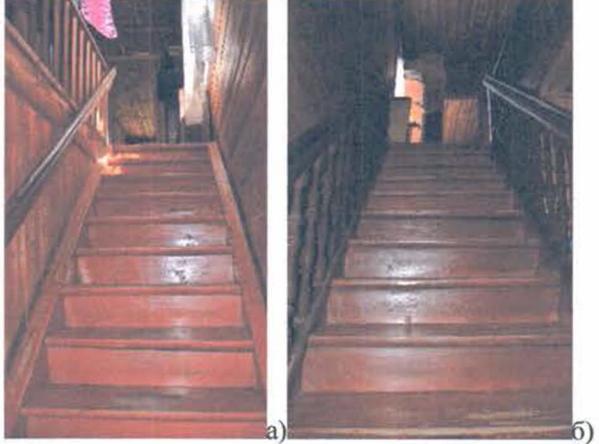
5.3	<p>Расположение и конструкции двух деревянных лестниц: одномаршевые лестницы на тетивах; ограждение лестниц и лестничного проема: точеные балясины, поручни, кованый запор-крюк восточной лестницы, выходящей на улицу Шмидта; простые поручни южной лестницы, выходящей во двор; материал – дерево.</p>

<p>Фрагменты интерьера 1-го этажа: а) лестница с восточной стороны, б) лестница с южной стороны. Фото 2022 г.</p>

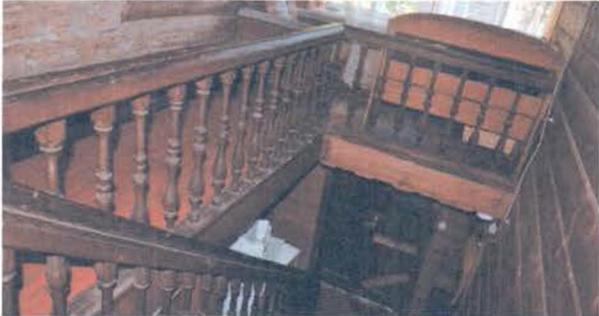
<p>Фрагмент интерьера 2-го этажа. Фото 2022 г.</p>

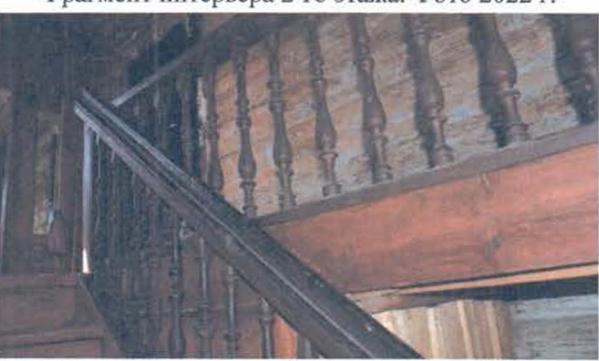
<p>Фрагмент интерьера 2-го этажа. Фото 2022 г.</p>

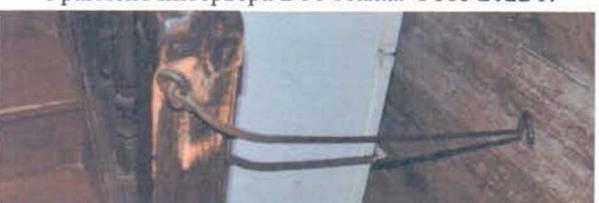
<p>Фрагмент интерьера 1-го этажа. Фото 2022 г.</p>

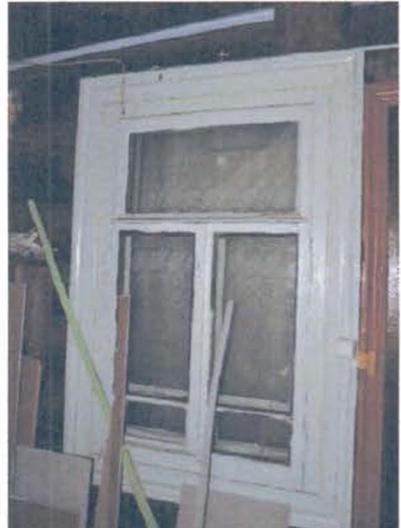
5.4	<p>Сохранившиеся внутренние оконные блоки с остеклением (одно на 1-м этаже и одно на 2-м этаже), расстекловка оконных заполнений и оконные переплеты, материал – дерево; подлинные деревянные подоконники.</p>

5.5	<p>Обрамления оконных проемов: рамочные профилированные наличники, материал – дерево.</p>	<p>Фрагмент интерьера, внутреннее окно 1-го этажа основного объема, Фото 2022 г.</p>
5.6	<p>Местоположение, размеры и форма дверных проемов.</p>

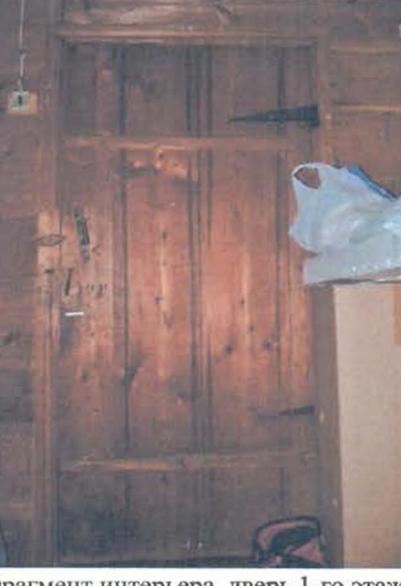
5.7	<p>Подлинные дверные коробки и заполнения дверных проемов: распашные одностворчатые дощатые двери на шпонках с креплением на кованые навесы (жиковины), материал – дерево; историческая дверная фурнитура (кованные подставы («кулаки») и петли (жиковины).</p>	<p>Фрагмент интерьера, дверь 1-го этажа.</p>

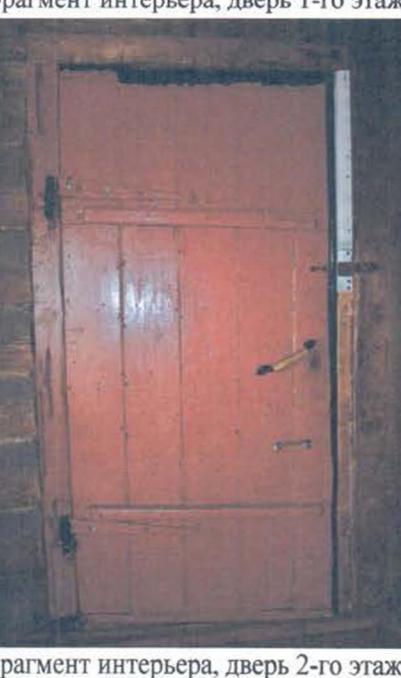
<p>Фрагмент интерьера, дверь 2-го этажа.</p>
