**Об утверждении предмета охраны объекта культурного
наследия (памятника истории и культуры) народов
Российской Федерации регионального значения
памятника «Мечеть Махалля, 1888 г.»**

Предмет охраны объекта культурного наследия (памятника истории и культуры) народов Российской Федерации регионального значения памятника «Мечеть Махалля, 1888 г.» (Республика Марий Эл, Моркинский район, д. Кульбаш, ул. Центральная, д. 73)

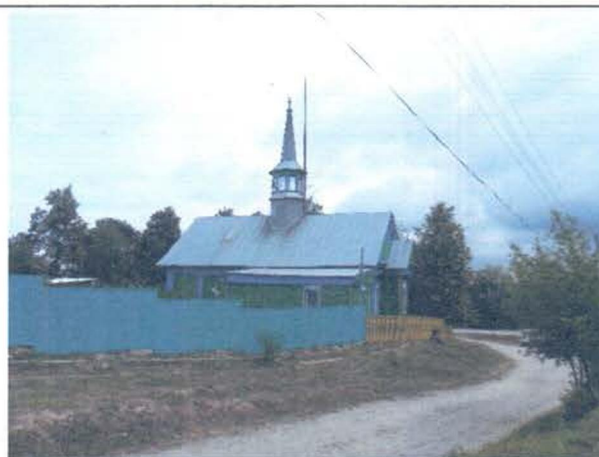
обзора, обусловленные его протяженностью и объемно-планировочной структурой: панорамные точки визуального восприятия объекта с улицы Сайфутдинова, улицы Центральная, с территории объекта.

Вид на объект с запада (с ул. Сайфутдинова)

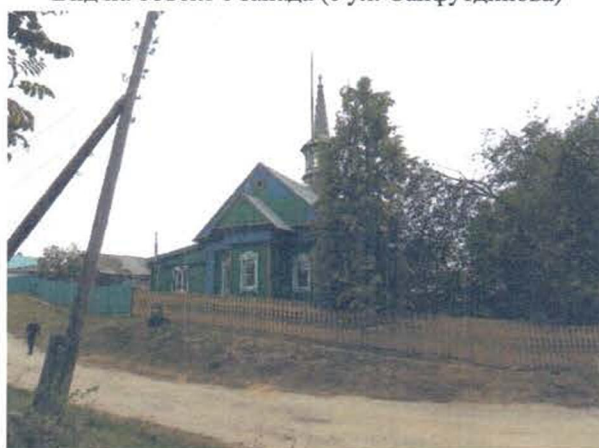
Вид на объект с юго-востока (с ул. Сайфутдинова)

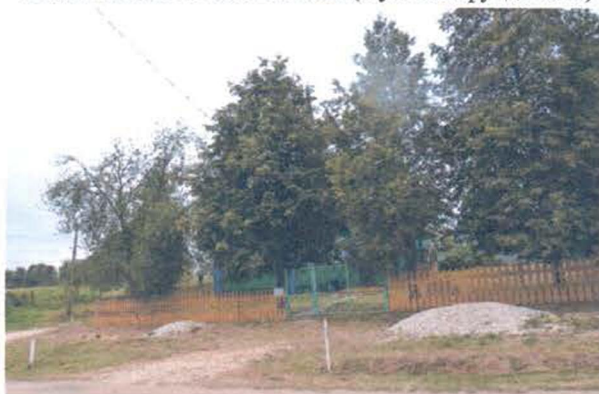
Вид на объект с востока (с ул. Центральная)

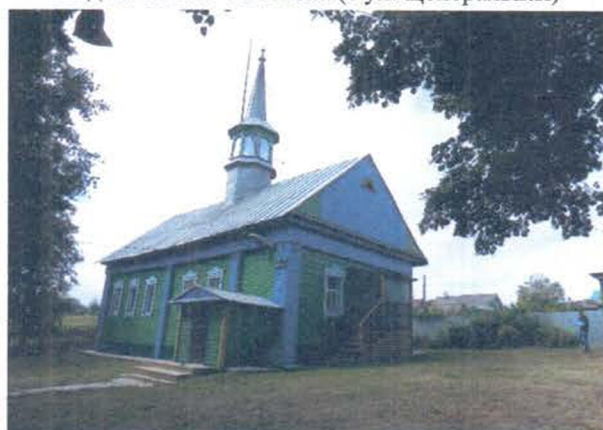
Вид на объект с северо-востока
(с территории объекта)

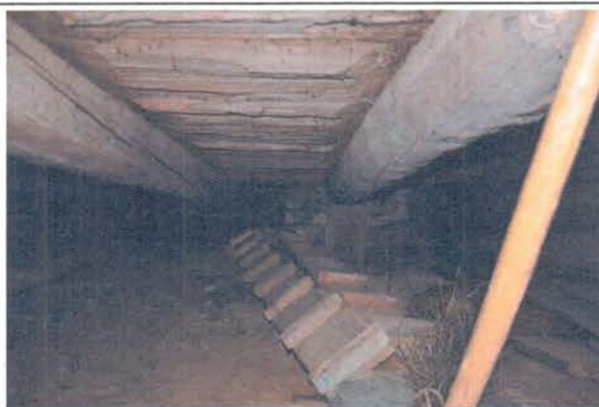
Фрагмент интерьера (подклет)

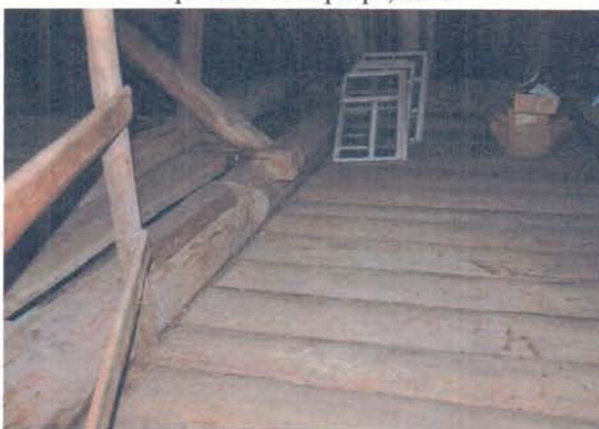
Фрагмент интерьера, чердак

<p data-bbox="1018 577 1347 607">Фрагмент интерьера, чердак</p>
<p data-bbox="284 618 335 651">3.7</p> <p data-bbox="370 618 852 1585"> Характер, геометрия, конфигурация и угол наклона скатов крыши объема конца XIX века (двускатная крыша основного объема и объема михраба, двухскатная – восточного тамбура) с возвышающимся в центре минаретом; деревянные конструкции крыши (стропила) и минарета (каркасная конструкция с оконными проемами – бревенчатые стойки обшиты доской); восьмигранный минарет завершается шпилем с традиционной религиозной эмблемой «алем». характер кровельного покрытия – кровельный листовой металл с фальцевым соединением. </p>	<p data-bbox="884 618 1481 965">   <p data-bbox="963 972 1401 1001">Общий вид сверху (с северо-востока)</p>   <p data-bbox="1018 1397 1347 1426">Фрагмент интерьера, чердак</p>   <p data-bbox="1011 2000 1353 2029">Фрагмент интерьера, минарет</p> </p>

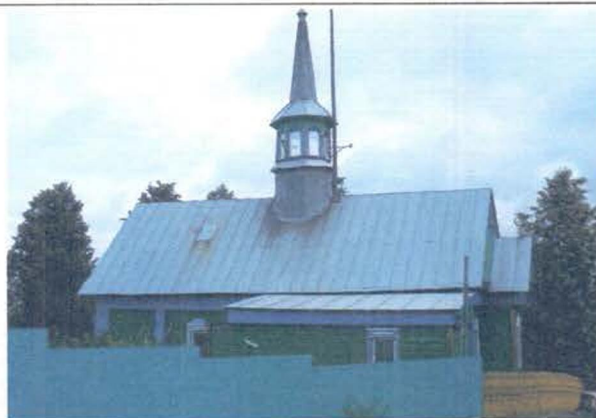
4.3	Местоположение, размеры и форма оконных (в том числе скрытых в западном пристрое) и дверных проемов объема конца XIX века;

характер заполнения оконных проемов («две нитки» остекления), расстекловка оконных заполнений (Т-образный переплет); материал - дерево.

Вид объекта с запада

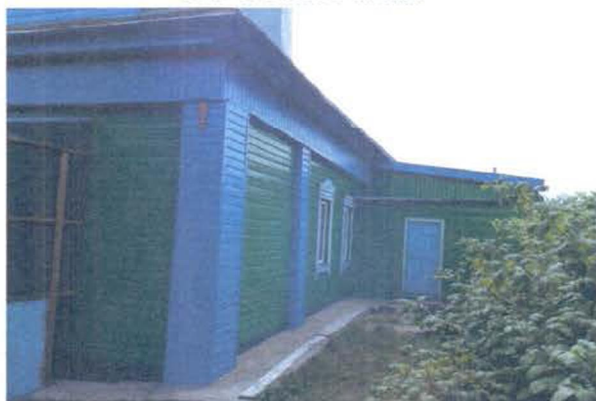
Фрагмент западного фасада (вид с северо-запада)

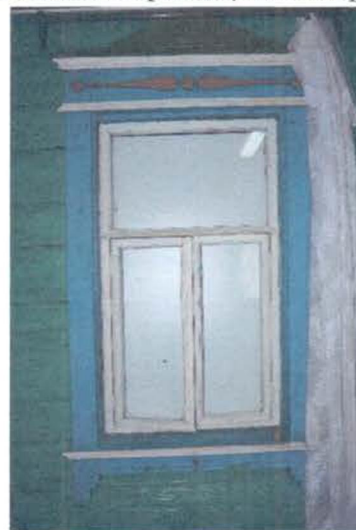
Оконный проем, скрытый в западном пристрое

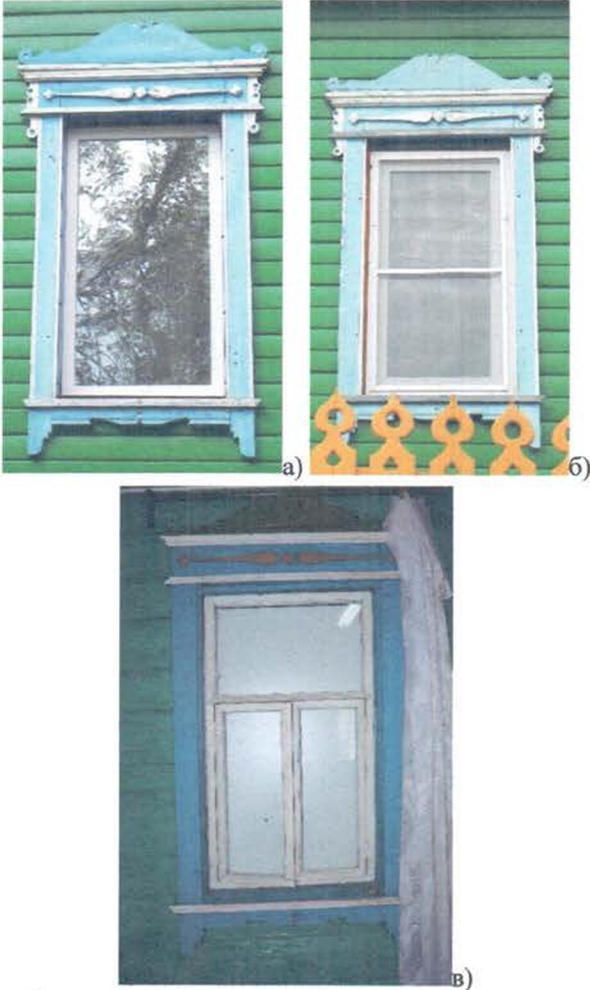
<p>4.4</p>	<p>Обрамления оконных проемов объема конца XIX века: рамочные деревянные наличники с накладной резьбой геометрического орнамента с накладными деталями из объёмной резьбы; с кронштейнами «ушко» и фигурными свесами боковых стоек, очельем и подоконным «фартуком» криволинейного выпила.</p>

<p>а) б) в)</p> <p>Фрагменты: а) окно восточного фасада, б) окно южного фасада, в) окно западного фасада (скрыто в западном пристрое)</p>
<p>4.5</p>	<p>Характер отделки фасадов: обшивка калеванной горизонтально уложенной доской.</p>

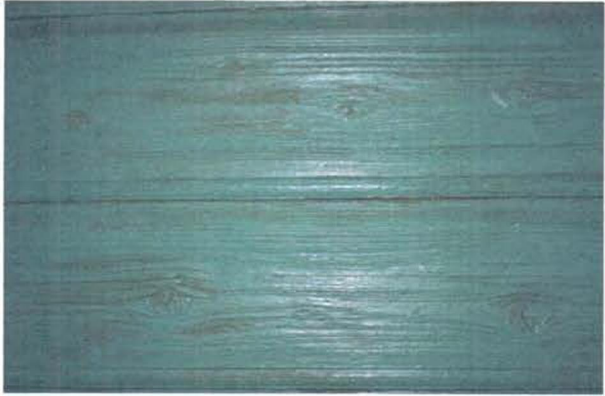
<p>Фрагмент исторической обшивки</p>

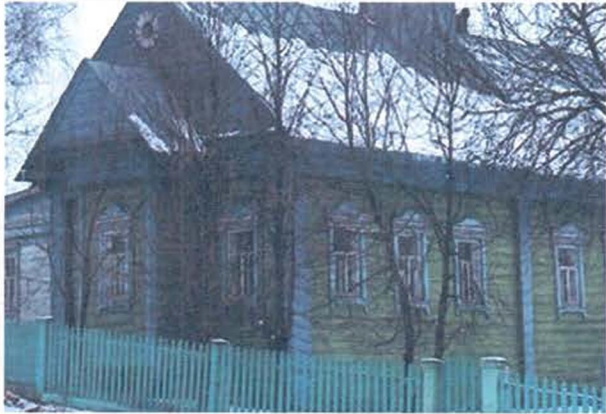
4.6	<p>Характер оформления выпуска бревен объема конца XIX века: обшивка горизонтально уложенной калеванной доской в виде лопаток; материал - дерево.</p>

<p>Юго-восточный угол объекта, фрагмент исторического фото объекта (начало 2000-х годов)</p>
4.7	<p>Фронтоны северного и южного фасадов объема конца XIX века: обшиты горизонтально уложенной доской с обрамлением резными накладками; слуховые окна: на южном фронтоне - круглое с обрамлением в виде солнца;</p>

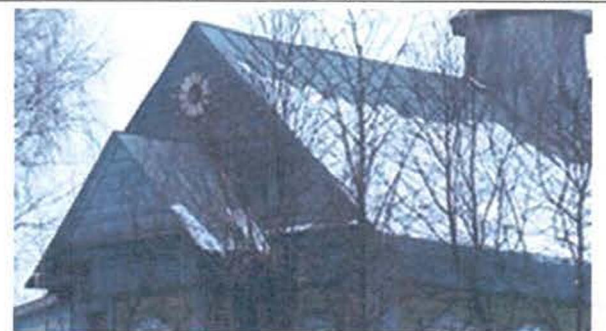
<p>Юго-восточный угол объекта, фрагмент исторического фото объекта (начало 2000-х годов)</p>
	<p>на северном фронтоне - полукруглое с обрамлением в виде полусолнца; материал - дерево.</p>

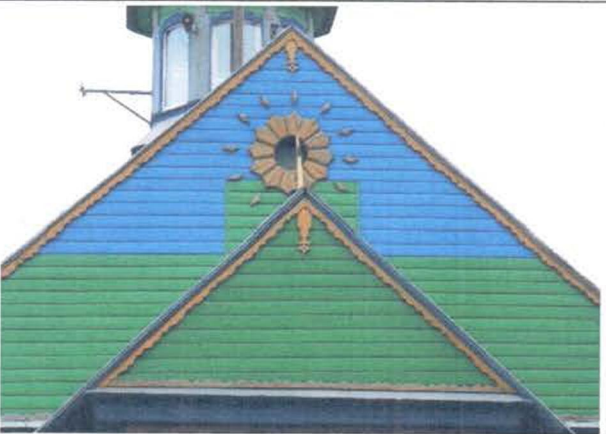
<p>Фрагмент южного фасада</p>

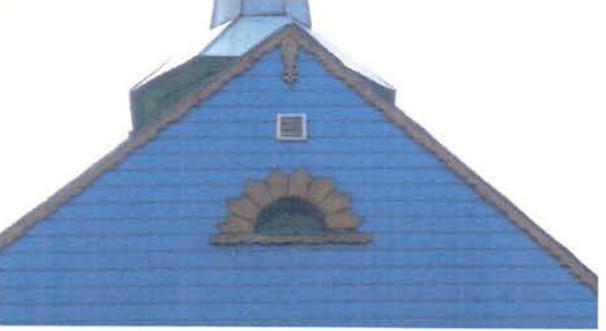
<p>Фрагмент северного фасада</p>

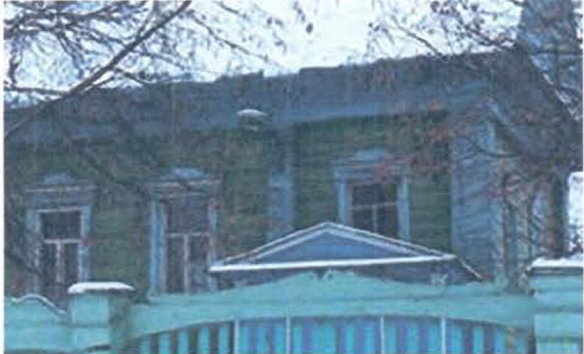
4.8	<p>Венчающий карниз объема конца XIX века: деревянный профилированный карниз на кованых гвоздях с простым дощатым фризом из горизонтально уложенных досок.</p>

<p>Северо-восточный угол объекта, фрагмент исторического фото объекта (начало 2000-х годов)</p>   <p>Фрагмент северного фасада</p>

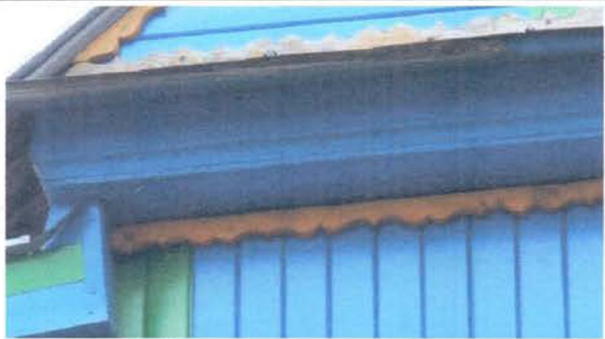
<p>Фрагмент южного фасада</p>
4.9	<p>Местоположение, размеры, конструкции и конфигурация крыльца (главного входа) восточного фасада: прямоугольный в плане деревянный тамбур с открытыми прямыми ступенями (3 шт.), перекрытый двускатной крышей (с простым фронтоном и профилированным карнизом на кованых гвоздях), тимпан которого украшен единичным накладным резным элементом, с прорезным металлом по граням и завершается традиционным полумесяцем.</p>	  <p>Северо-восточный угол объекта, фрагмент исторического фото объекта (начало 2000-х годов)</p>

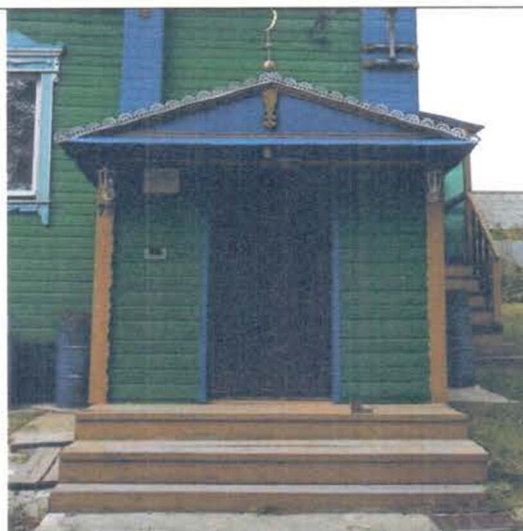
Фрагмент восточного фасада

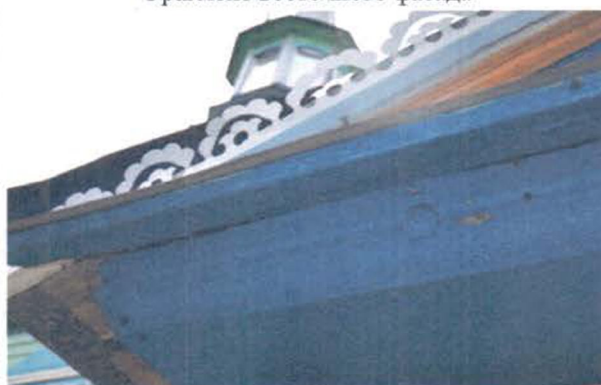
Фрагмент восточного фасада крыльца

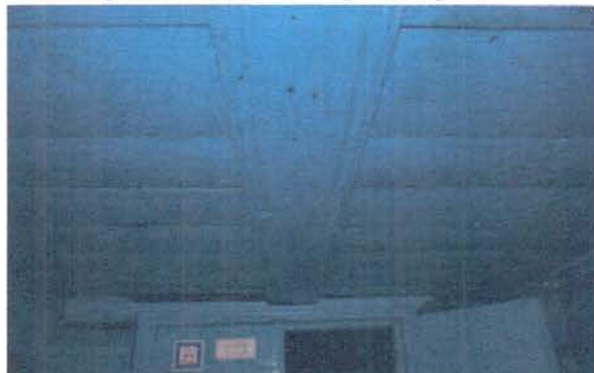
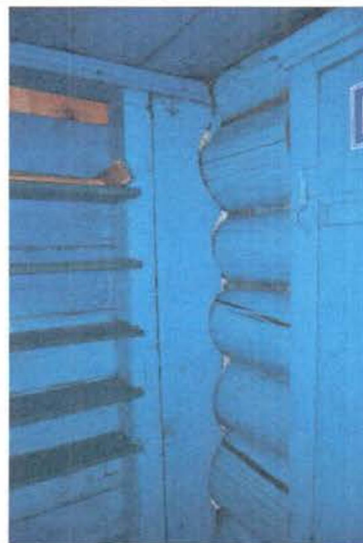
Фрагменты интерьера крыльца (главного входа)
5.	Планировочная структура и элементы архитектурного оформления интерьеров здания:	
5.1	Пространственно-планировочная структура в пределах капитальных стен и перекрытий объема конца XIX века (без западного пристроя).	  <p>План.</p> <p>  - одноэтажный объем, пристроенный в 2009 г. - женская комната (не входит в предмет охраны)</p>
5.2	Деревянные полы из «половиц» (половых досок).	
5.3	Местоположение, размеры и форма дверных проемов объема конца XIX века.	
	  <p>Фрагмент интерьера</p>

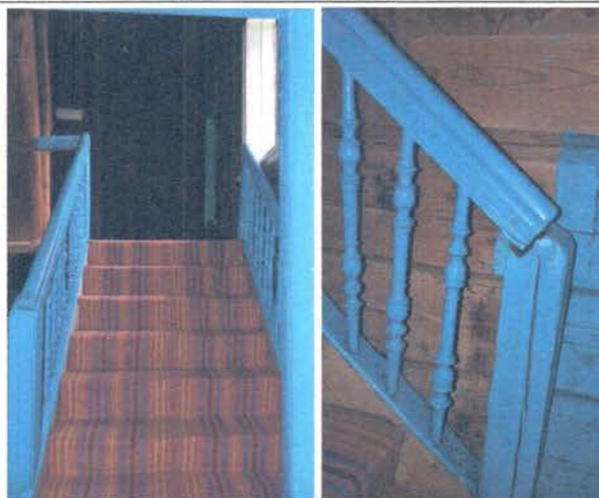
- 5.4 Расположение и конструкции двух деревянных лестниц в сенях объема конца XIX века (северная часть объекта): лестница в помещении 1-го этажа объекта - одномаршевая на тетивах, по обеим сторонам поручни с точеными балясинами;

<p>лестница на чердак – одномаршевая на тетивах с простыми поручнями.</p>	<p>Фрагмент интерьера, пригласительная лестница в помещения 1-го этажа</p>   <p>Фрагмент интерьера, лестница на чердак</p>
<p>5.5</p>	<p>Исторические дверные коробки и заполнения дверных проемов объема конца XIX века: распашная двустворчатая дощатая дверь на шпонках с креплением на кованые навесы входная дверь; распашные одностворчатые дощатые внутренние двери на шпонках с креплением на кованые навесы; материал – дерево; историческая дверная фурнитура (ручки-скобы, кованные подставки («кулаки») и петли («жиковины»)).</p>	  <p>Фрагменты интерьера, входная дверь</p>
<p>5.6</p>	<p>Обрамления дверных проемов объема конца XIX века: рамочные наличники с фигурной лобовой доской; материал – дерево.</p>
