**КОМИТЕТ ПО ОХРАНЕ И ИСПОЛЬЗОВАНИЮ ОБЪЕКТОВ КУЛЬТУРНОГО
НАСЛЕДИЯ РЕСПУБЛИКИ СЕВЕРНАЯ ОСЕТИЯ-АЛАНИЯ**

**Об утверждении предмета охраны
объекта культурного наследия регионального значения
«Церковь Николая Чудотворца. 1918 г.», расположенного по адресу:
Республика Северная Осетия-Алания, Моздокский район,
ст. Новоосетинская, ул. Октябрьская, 84**

Предмет охраны
объекта культурного наследия регионального значения
«Церковь Николая Чудотворца. 1918 г.», расположенного по адресу:
Республика Северная Осетия-Алания, Моздокский район,
ст. Новоосетинская, ул. Октябрьская, 84

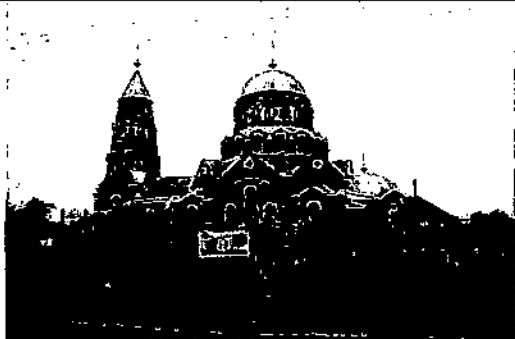
№ п/п	Виды предмета охраны	Элементы предмета охраны	Фотографии
1	Градостроительные характеристики	Местоположение в исторически сложившейся застройке – в центре станицы, с отступом в 25 метров от «красной» линии застройки. Композиционная значимость в структуре застройки – храм является композиционным ядром

<p>Общий вид с юго-востока</p>

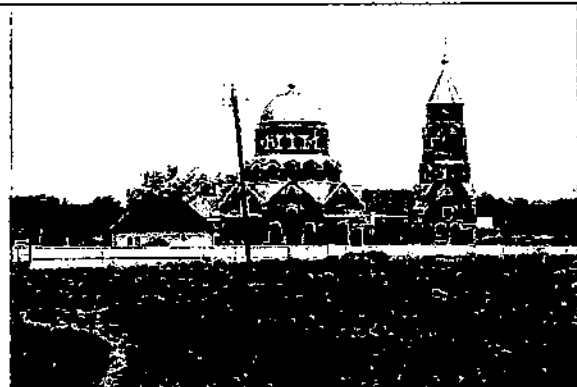
Общий вид с севера

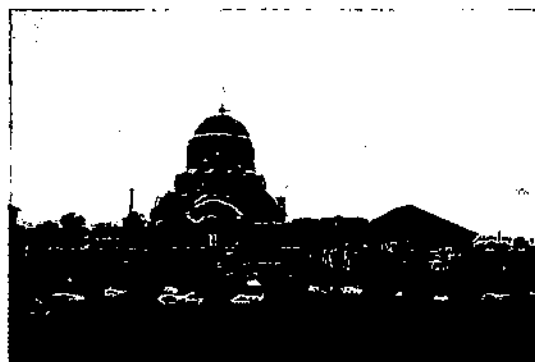
Общий вид с востока

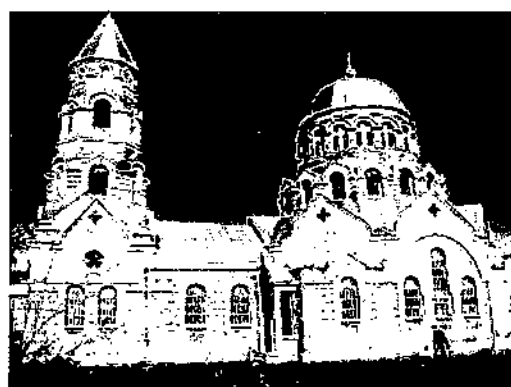
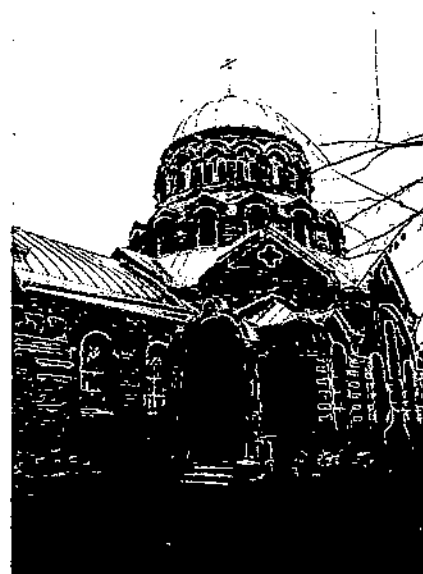
Вход в южный придел храма

Дверные проемы, их размещение, габариты, заполнение, рисунок переплетов и оформление, в том числе внутренние двери северного входа (остекленные филеячатые двери с остекленной фрамугой); скобяные приборы и колористическое решение на дату строительства (по результатам реставрационных исследований).

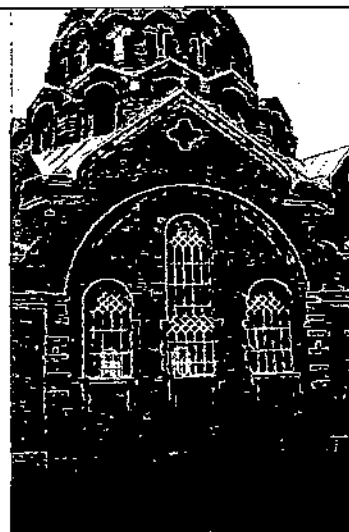
Виды отделки фасадной поверхности на дату строительства – цоколь, облицованный блоками из ракушечника, кирпичные фасады с бетонными элементами декора.

Оконные проемы, их размещение, габариты, заполнение, рисунок переплетов и оформление, в том числе оконные переплеты из металла; колористическое решение на дату строительства (по результатам реставрационных исследований).

Фрагмент южного фасада

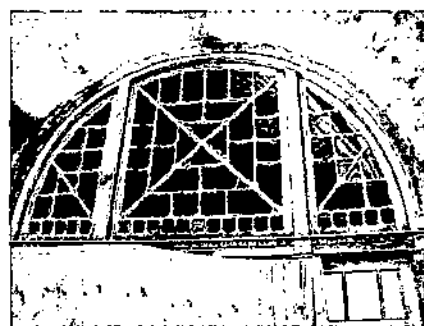
Деревянные рамы

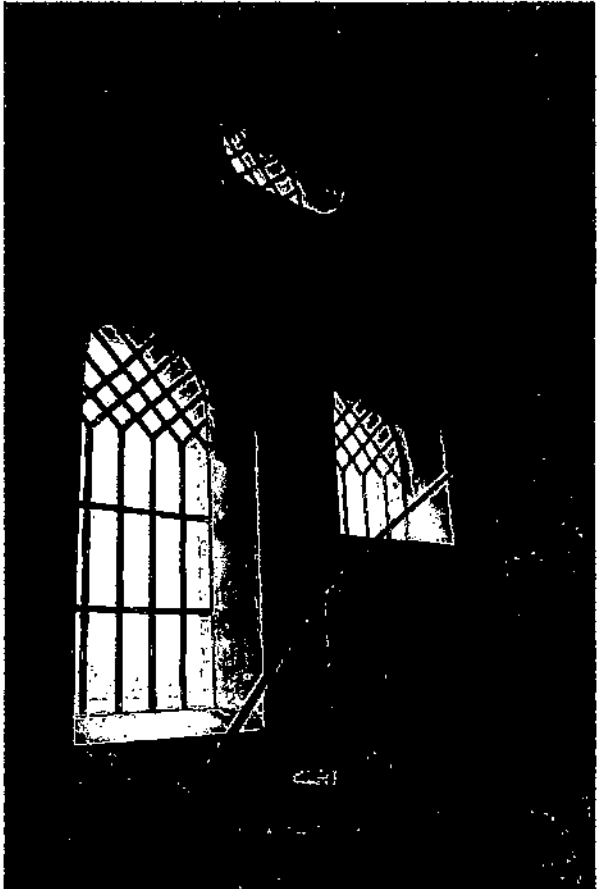
<p>Интерьер. Фрагмент лестницы на колокольню.</p>
<p>3</p>	<p>Конструктивные характеристики</p>	<p>Конструктивные элементы памятника на дату строительства, их конфигурация.</p>

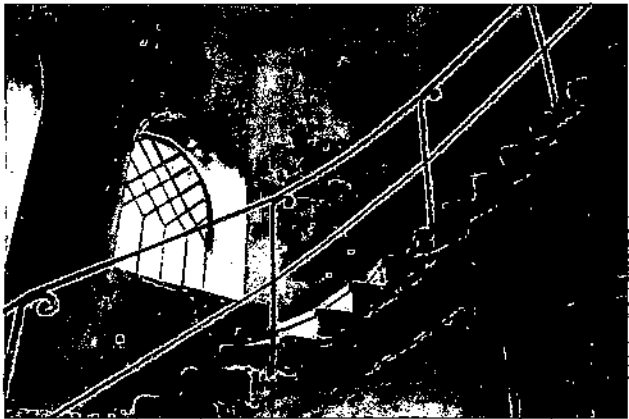
<p>Интерьер. Фрагмент лестницы на колокольню.</p>
		<p>Конструкции кровли – деревянные стропила; покрытие кровли из листового металла.</p>	
		<p>Лестница колокольни: конструкции, элементы, материалы на дату строительства, в том числе белокаменные ступени, металлическое ограждение.</p>
