О внесении изменений в приказ управления государственной охраны объектов культурного наследия Правительства Хабаровского края от 15 февраля 2018 г. № 35.1.2/5 "Об утверждении предмета охраны объекта культурного наследия регионального значения "Плавательный бассейн", 1960 г., г. Хабаровск, Амурский бульвар, стадион им. Ленина, литер А13"

**ПРЕДМЕТ ОХРАНЫ**

объекта культурного наследия регионального значения  
"Плавательный бассейн", 1960 г., г. Хабаровск,  
Амурский бульвар, стадион им. Ленина, литер А13

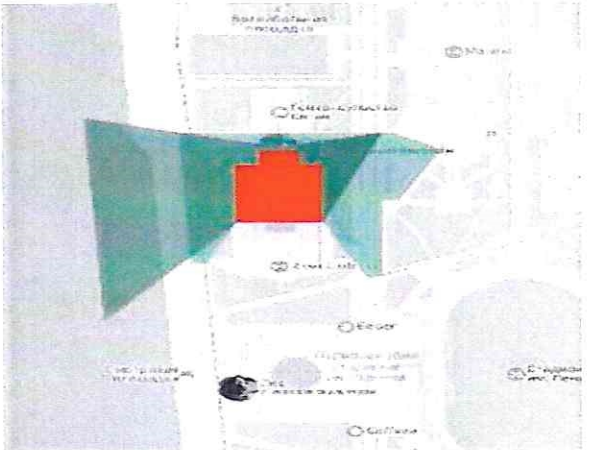
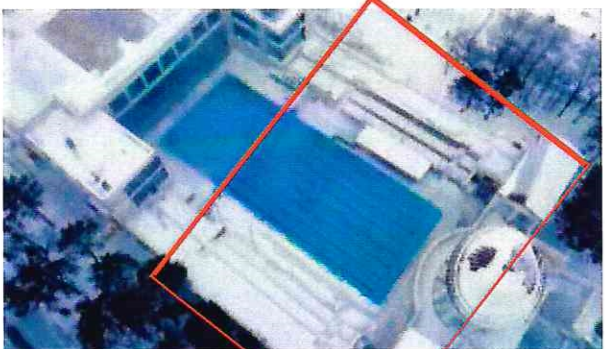
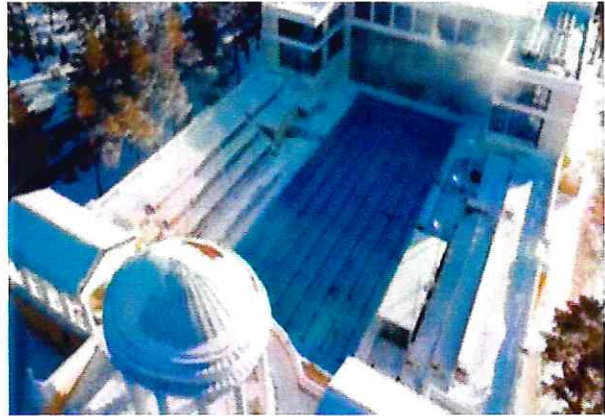
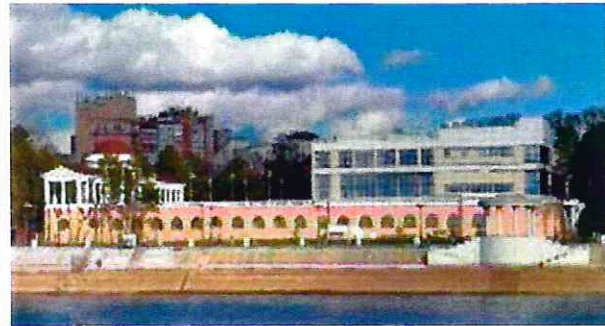
| №<br>п/п | Предмет охраны.<br>Описание предмета охраны | Иллюстрации |
|---|---|---|
| 1. | <p><b>Градостроительные характеристики.</b></p> <p>Местоположение сооружения в зоне исторически ценного озеленения, в парке стадиона им. Ленина, набережная реки Амур, вытянутого вдоль неё по оси север-юг и участвующего в формировании силуэта береговой полосы города со стороны реки Амур.</p> <p>Композиционная значимость в структуре комплекса спортивных сооружений стадиона им. В.И. Ленина.</p> <p>Первоначальная (северная) часть: конфигурация, габариты в плане сооружения, высотные отметки парапетов трибун, крыш ротонды, портики.</p> | <p>ОКН Плавательный бассейн<br/>точки восприятия объекта<br/>наилучшие точки восприятия объекта</p> |

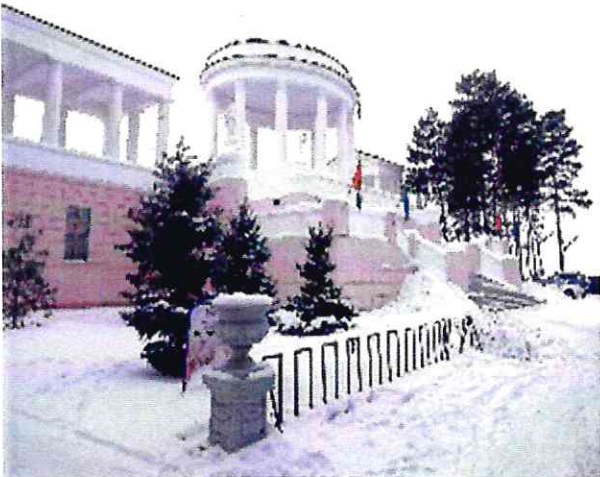
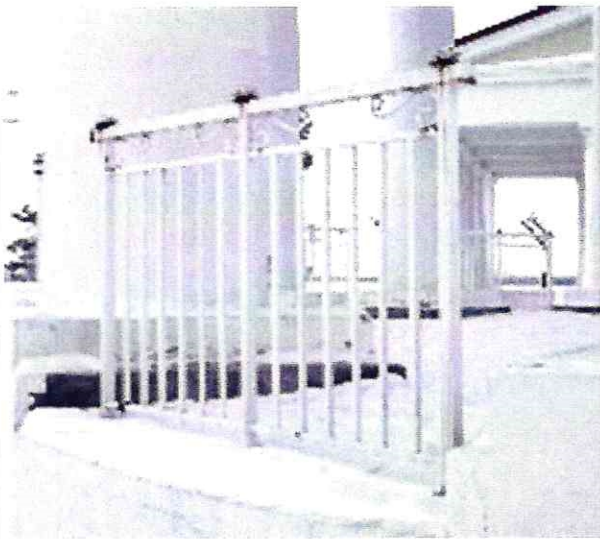
| №<br>п/п | Предмет охраны.<br>Описание предмета охраны | Иллюстрации |
|---|---|---|
| 2. | <p><b>Стилистика:</b> свойственная неоклассицизму с использованием элементов ландшафтной архитектуры: ротонд, портиков, скульптурных композиций.</p> <p><b>Материал и характер отделки фасадной поверхности наружных стен:</b> красный глиняный кирпич, штукатурка с имитацией квадратного руста и клинчатых перемычек над арочными окнами, гладкая штукатурка на парапетных стенках, ограждениях лестничных маршей и колоннах; окраска.</p> <p><b>Художественный металл:</b> решётки ограждения ротонды.</p> <p><b>Колористическое решение:</b> двухцветное с выделением белым цветом декоративных элементов.</p> <p><b>Исторически ценное функциональное назначение:</b> уникальное (редкое) спортивное сооружение – единственный в регионе открытый плавательный бассейн с пятидесятиметровой ванной.</p> | |

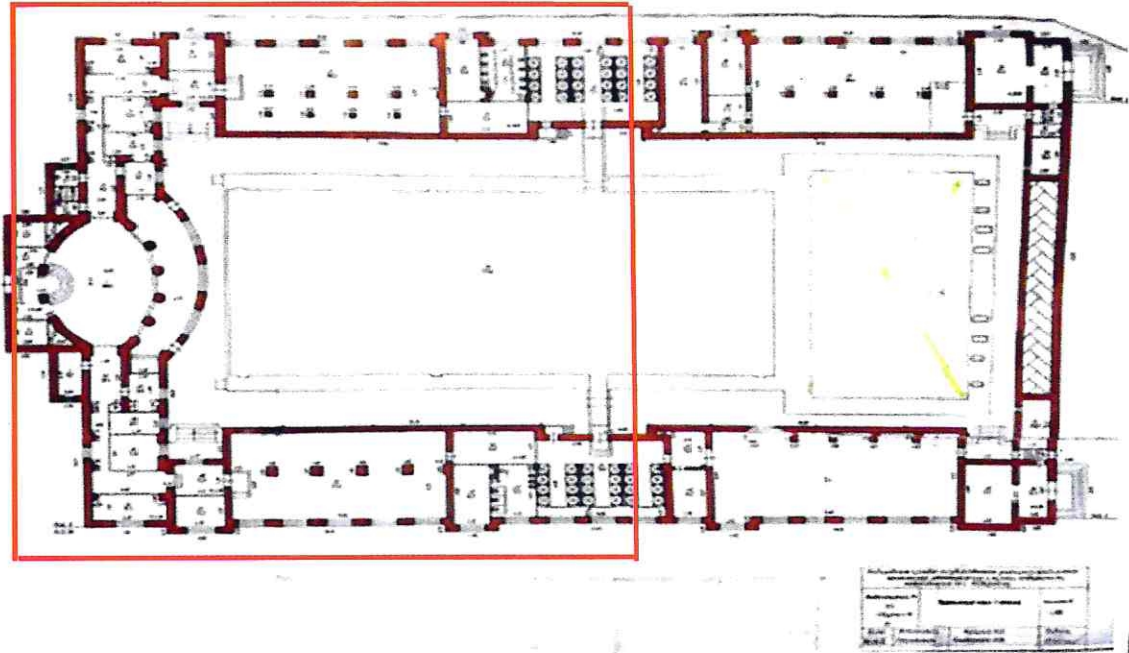
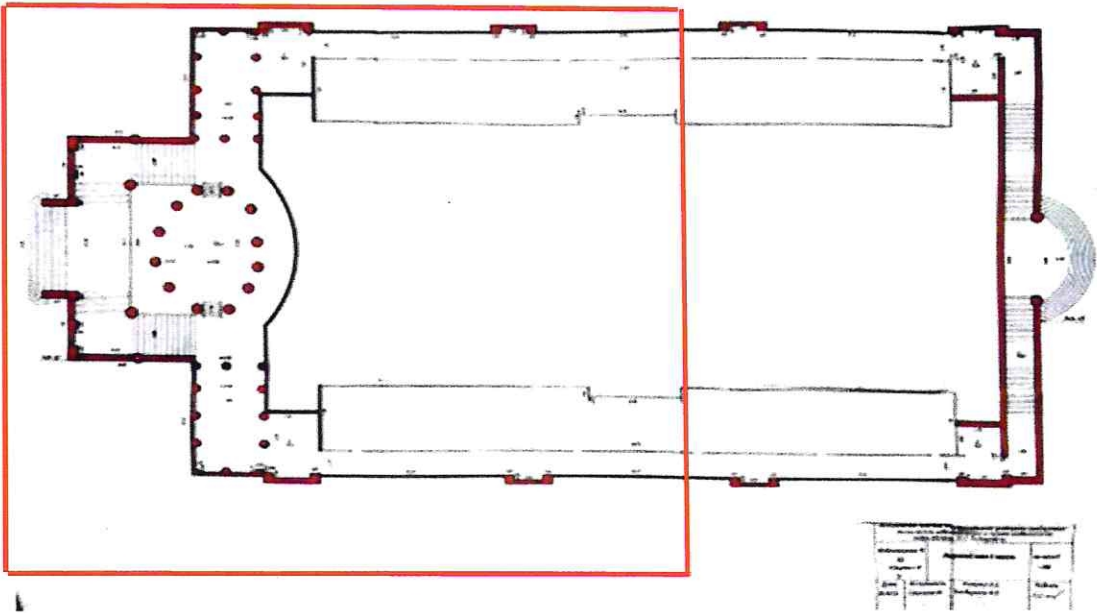
| №<br>п/п | Предмет охраны.<br>Описание предмета охраны | Иллюстрации |
|---|---|---|
| | | <p style="text-align: center;"><b>1 этаж</b></p> <p style="text-align: center;"><b>2 этаж</b></p> |

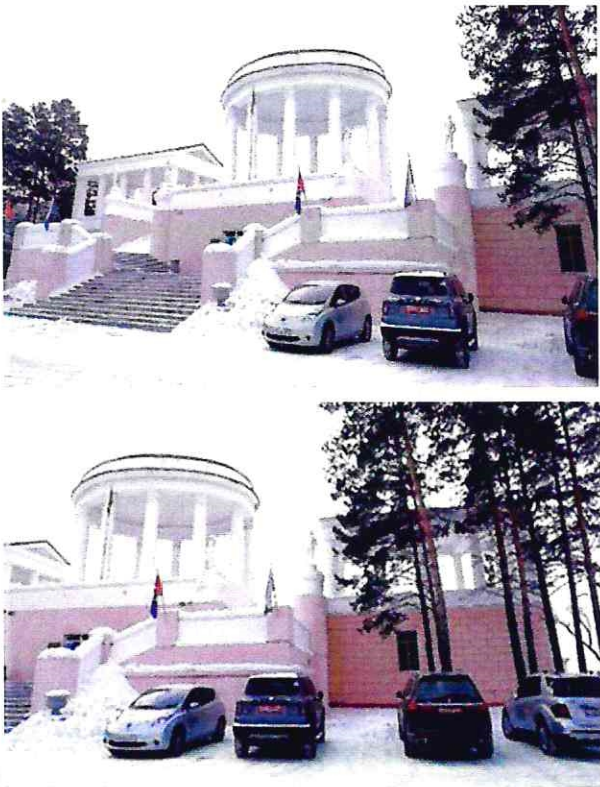
| №<br>п/п | Предмет охраны.<br>Описание предмета охраны | Иллюстрации |
|---|---|---|
| 5. | <p><b>Главный северный фасад:</b></p> <p>- центрально-симметричная трехчастная композиция, решённая на контрасте ажурного верхнего яруса и глухого нижнего, акцентированная по оси выступающим объёмом входной группы;</p> | |

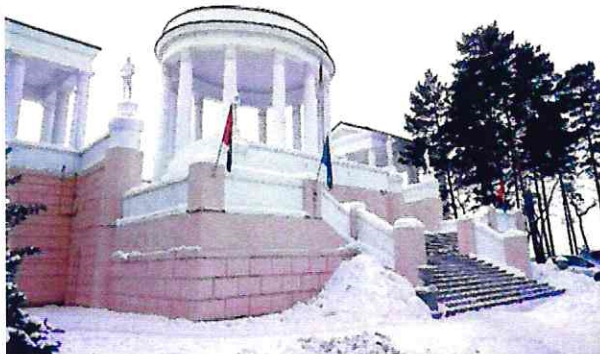
| №<br>п/п | Предмет охраны.<br>Описание предмета охраны | Иллюстрации |
|---|---|---|
| 6. | <p>- габариты и конфигурация комбинированной пятимаршевой лестницы, один осевой широкий марш которой ведет с уровня земли на высокое крыльцо в уровне первого этажа, и по два марша – с первого на второй уровень, Г-образно огибающих с двух сторон объём вынесенного вестибюля;</p> | |

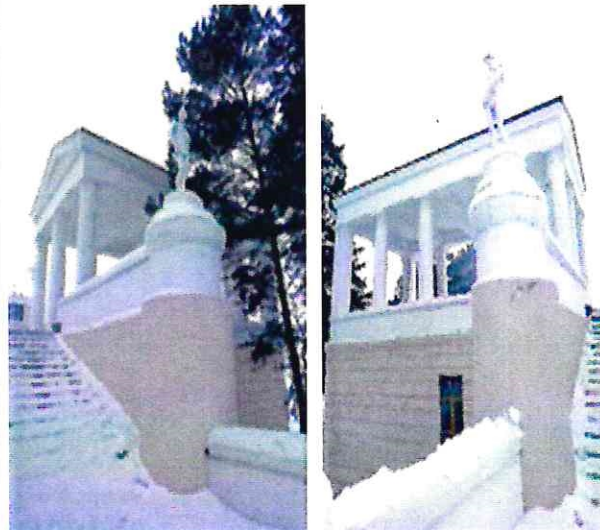
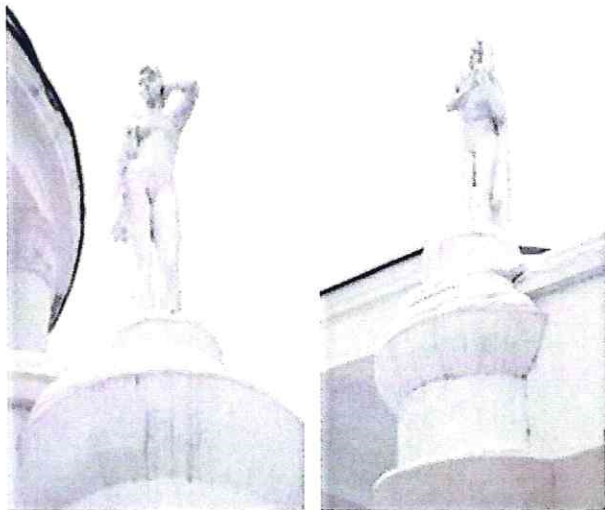
| №<br>п/п | Предмет охраны.<br>Описание предмета охраны | Иллюстрации |
|---|---|---|
| 7. | <p>- архитектурно-художественное оформление лестницы, в том числе столбики и глухие экраны ограждения, четыре бетонные скульптурные фигуры пловцов, размещённые в один ряд у основания верхних маршей, в том числе служащие им пьедесталами трехъярусные тумбы круглого сечения с муфтой у основания верхнего яруса;</p> | |

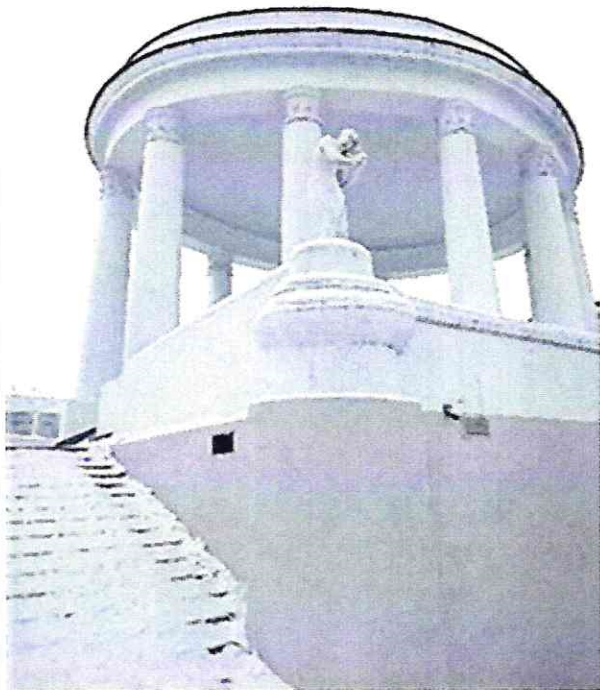
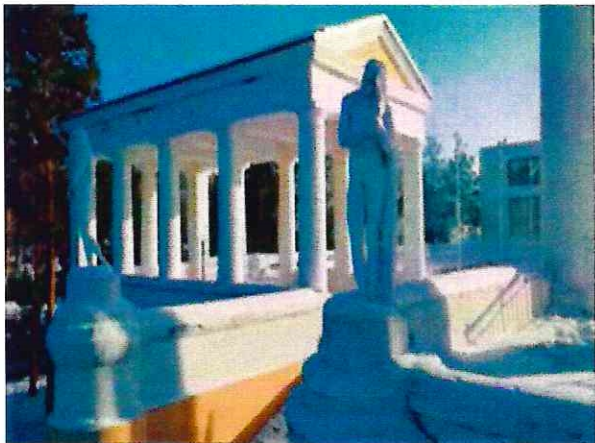
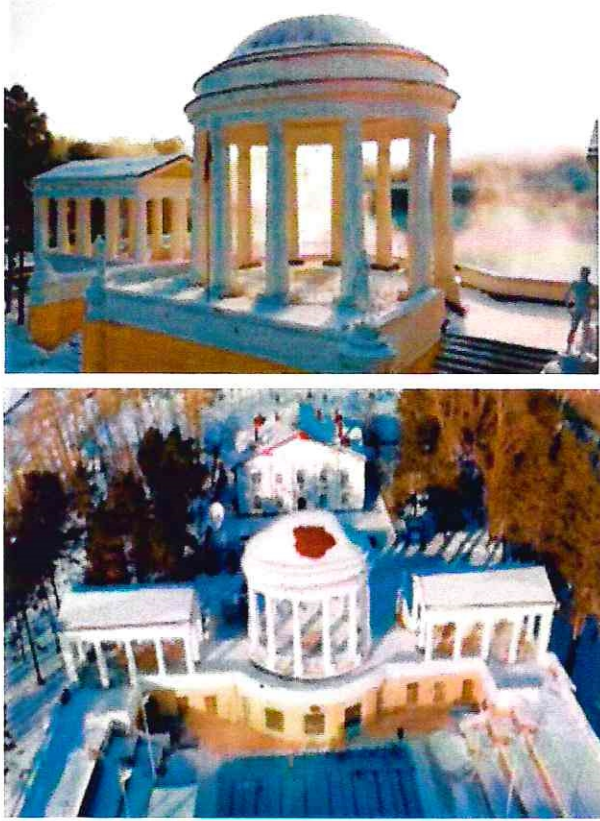
| №<br>п/п | Предмет охраны.<br>Описание предмета охраны | Иллюстрации |
|---|---|---|
| 8. | <p>- овальная в плане ротонда, в том числе составляющие её элементы: двенадцать колонн круглого сечения со стилизованной коринфской капителью, антаблемент простого сечения;</p> | |

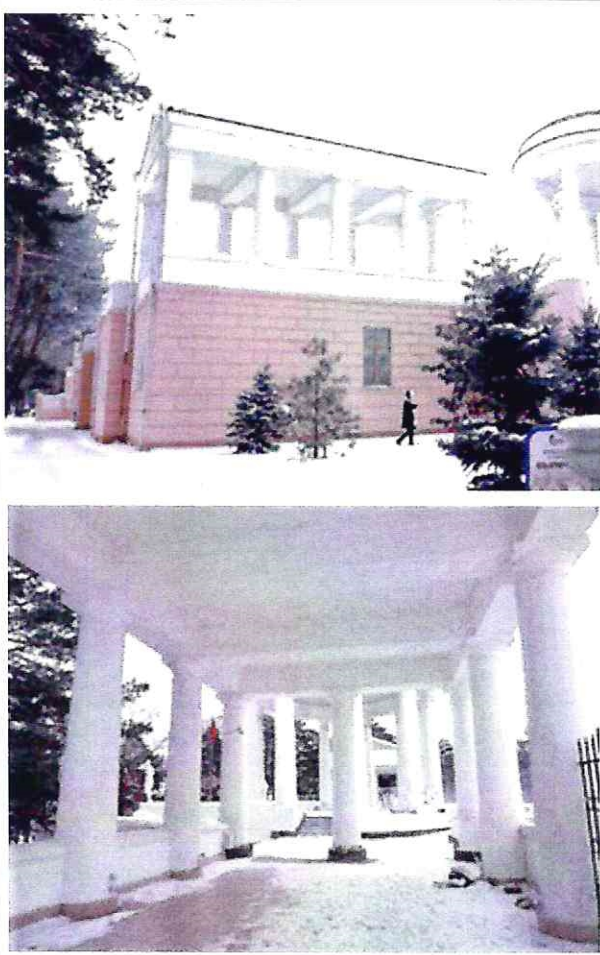
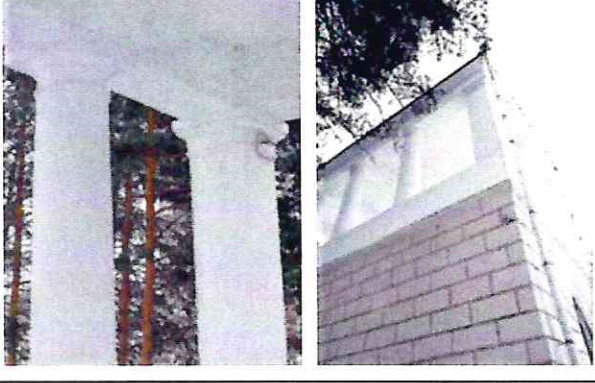
| №<br>п/п | Предмет охраны.<br>Описание предмета охраны | Иллюстрации |
|---|---|---|
| 9. | <p>- прямоугольные в плане, вытянутые вдоль фасада по флангам второго яруса открытые со всех сторон портики, в том числе элементы их составляющие:</p> <ul style="list-style-type: none"> <li>- по двенадцать колонн тосканского ордера, среди которых две угловые фланговые колонны квадратного сечения;</li> <li>- антаблемент, состоящий из гладкого архитрава и профилированного карниза;</li> </ul> | |

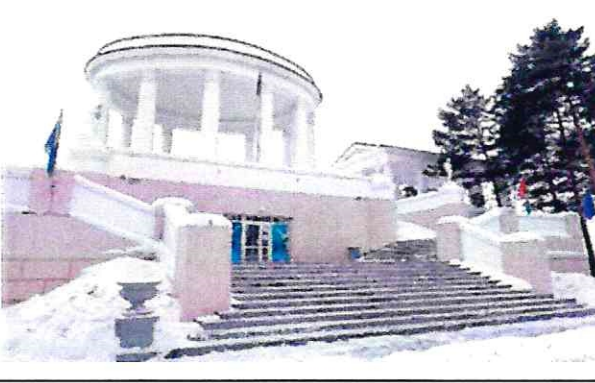
| №<br>п/п | Предмет охраны.<br>Описание предмета охраны | Иллюстрации |
|---|---|---|
| 10. | <p>- местоположение, габариты, конфигурация проёмов: одного дверного по оси тамбура и двух оконных, расположенных симметрично на стенах фланговых частей.</p> | |

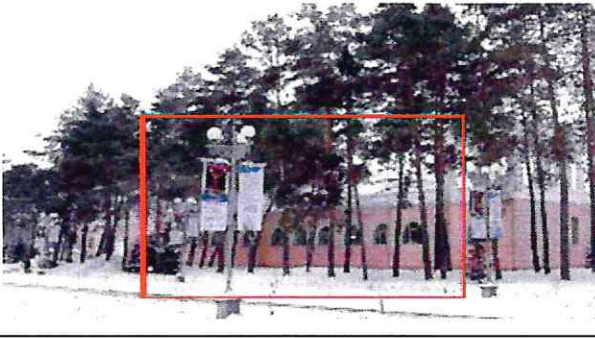
| №<br>п/п | Предмет охраны.<br>Описание предмета охраны | Иллюстрации |
|---|---|---|
| 11. | <p><b>Восточный фасад, первоначальная (северная) часть:</b></p> <p>- протяжённая приземистая композиция, сформированная ритмом полуциркульных окон и двух первоначальных одноосных ризалитов;</p> | |

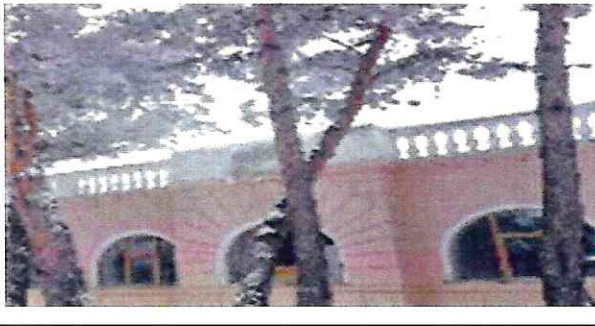
| №<br>п/п | Предмет охраны.<br>Описание предмета охраны | Иллюстрации |
|---|---|---|
| 12. | <p>- бетонная балюстрада с профилированным основанием и поручнем, завершающая парапет;</p> | |

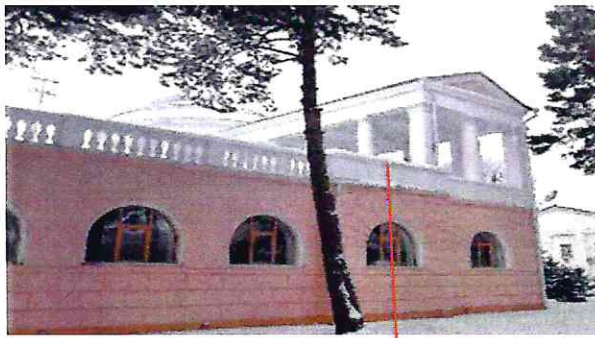
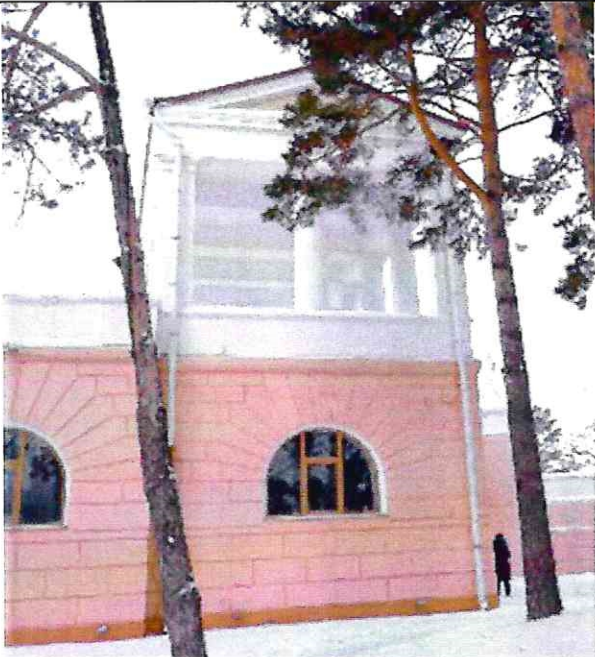
| №<br>п/п | Предмет охраны.<br>Описание предмета охраны | Иллюстрации |
|---|---|---|
| 13. | <p>- элементы сквозного портика второго яруса правого фланга:</p> <p>две угловые колонны квадратного сечения, средняя колонна круглого сечения, антаблемент, состоящий из гладкого архитрава и профилированного карниза, треугольный неорнаментированный фронтон;</p> | |

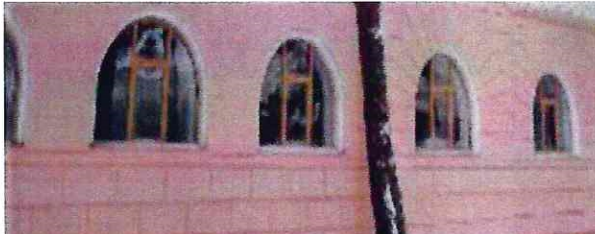
| №<br>п/п | Предмет охраны.<br>Описание предмета охраны | Иллюстрации |
|---|---|---|
| 14. | <p>- местоположение, габариты, конфигурация двенадцати полуциркульных оконных проемов, расположенных по одному на ризалитах и правом фланге, по пять в протяженных простенках.</p> | |

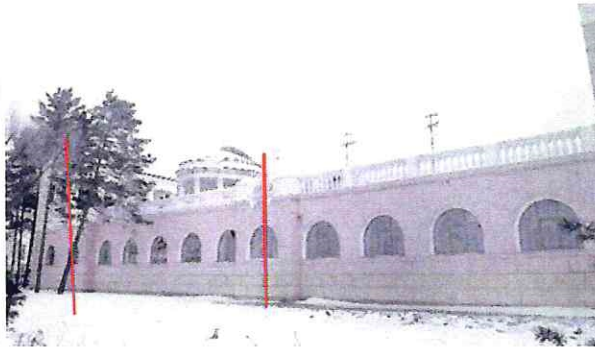
| №<br>п/п | Предмет охраны.<br>Описание предмета охраны | Иллюстрации |
|---|---|---|
| 15. | <p><b>Западный фасад, реставрируемая часть:</b><br/>Западный фасад: аналогично (зеркально) восточному.</p> <p>- протяжённая приземистая композиция, сформированная ритмом полуциркульных окон и двух первоначальных одноостных ризалитов;</p> | |

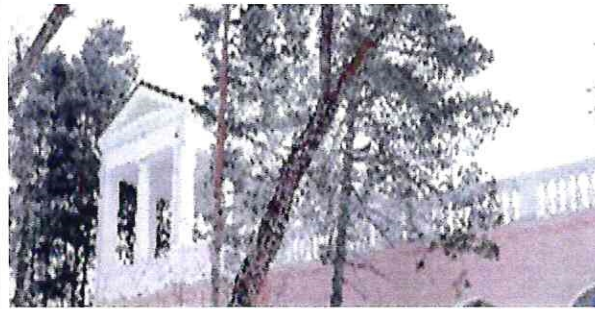
| №<br>п/п | Предмет охраны.<br>Описание предмета охраны | Иллюстрации |
|---|---|---|
| 16. | <p>- бетонная балюстрада с профилированным основанием и поручнем, завершающая парапет;</p> | |

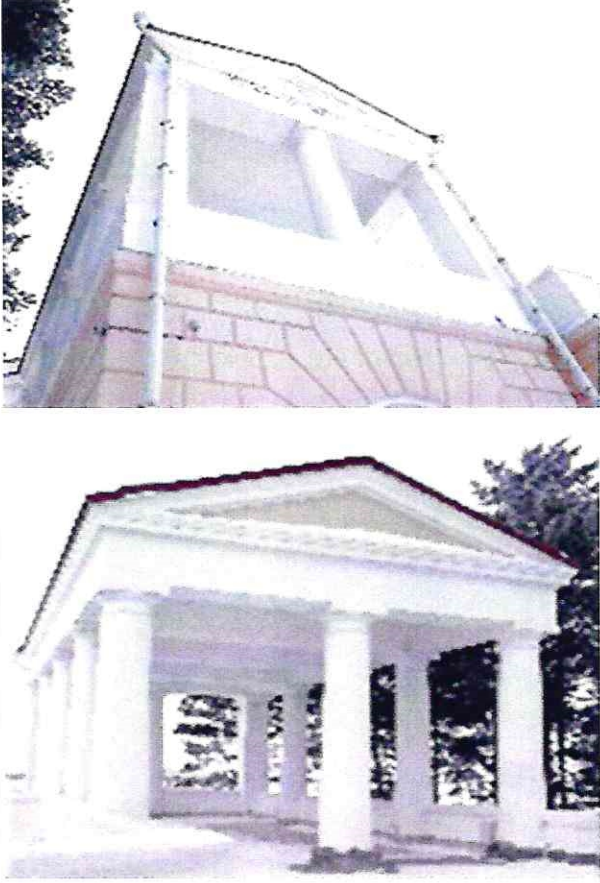
| №<br>п/п | Предмет охраны.<br>Описание предмета охраны | Иллюстрации |
|---|---|---|
| 17. | <p>- элементы сквозного портика второго яруса правого фланга:<br/>две угловые колонны квадратного сечения, средняя колонна круглого сечения, антаблемент, состоящий из гладкого архитрава и профилированного карниза, треугольный неорнаментированный фронтон;</p> | |

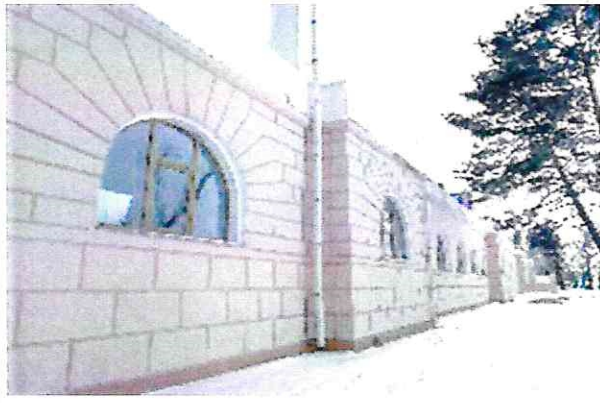
| №<br>п/п | Предмет охраны.<br>Описание предмета охраны | Иллюстрации |
|---|---|---|
| 18. | <p>- местоположение, габариты, конфигурация двенадцати полуциркулярных оконных проемов, расположенных по одному на ризалитах и правом фланге, по пять в протяженных простенках.</p> | |

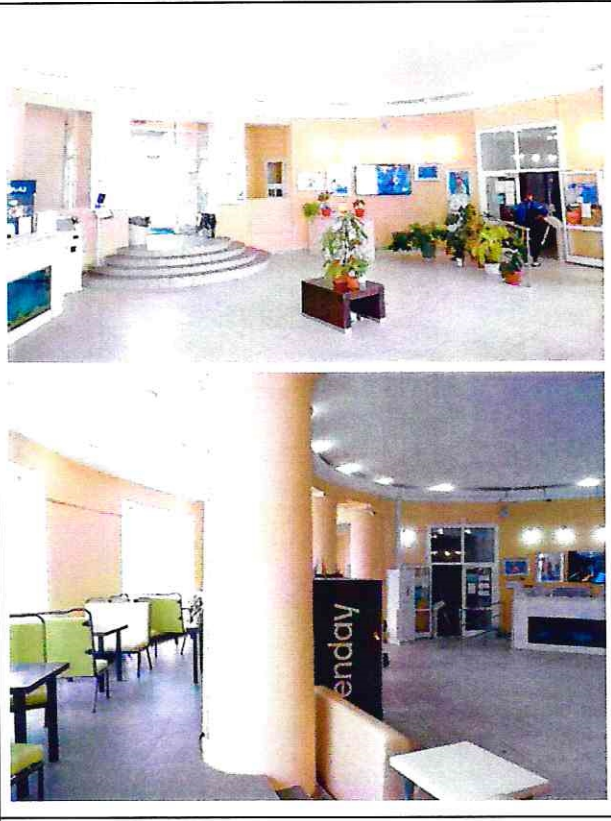
| №<br>п/п | Предмет охраны.<br>Описание предмета охраны | Иллюстрации |
|---|---|---|
| 20. | <p><b>Пространственно-планировочная структура интерьера в капитальных стенах на дату постройки;</b></p> <p>организация помещений, расходящихся по двум сторонам от овального центрального вестибюля по коридорному типу, с проходом в помещения подтрибунного пространства (по обе стороны от ванны), организованных по анфиладному типу.</p> | |

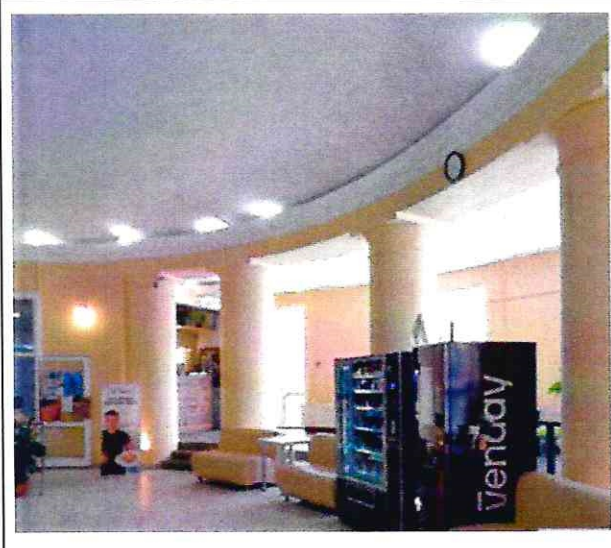
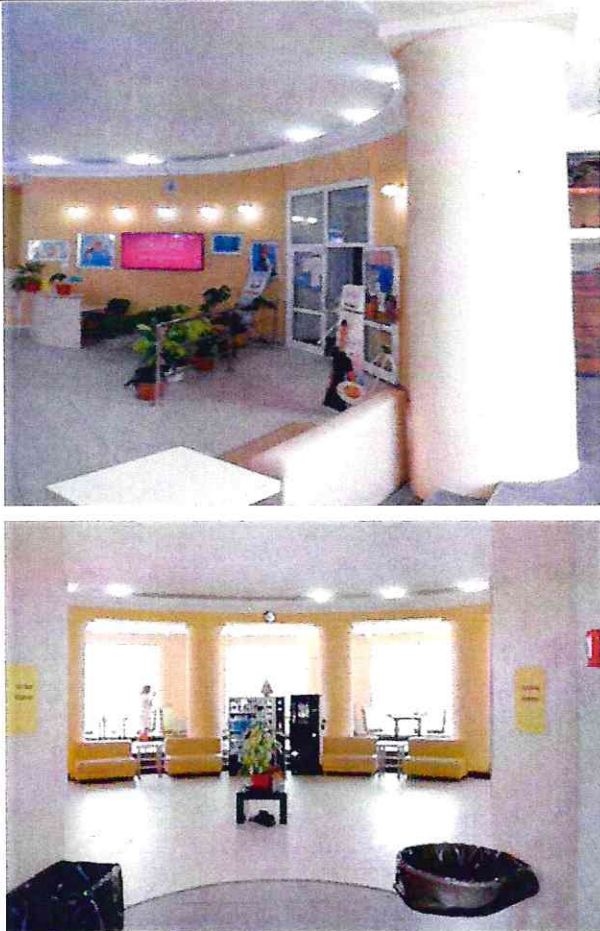
| №<br>п/п | Предмет охраны.<br>Описание предмета охраны | Иллюстрации |
|---|---|---|
| 21. | <p><b>Интерьер и декоративное оформление центрального вестибюля,</b> овального в плане с дугообразным рядом крупных круглых в сечении колонн с небольшими гладкими капителями, отделяющим от общего пространства вестибюля неширокую галерею, обращённую окнами на ванну для плавания.</p> | |

| №<br>п/п | Предмет охраны.<br>Описание предмета охраны | Иллюстрации |
|---|---|---|
| | <p>Пристенный профилированный карниз, несколько оторванный от зеркала потолка.</p> | |
