Об утверждении предмета охраны объекта культурного наследия регионального значения "Конторское здание (Отдел бюро внедрения Московского НИИ оснований и подземных сооружений)", расположенного по адресу: Волгоградская область, город Волгоград, ул. Клинская, 19

Предмет охраны объекта культурного наследия регионального значения "Канторское здание (Отдел бюро внедрения Московского НИИ оснований и подземных сооружений)", расположенного по адресу: Волгоградская область, город Волгоград, ул. Клинская, 19

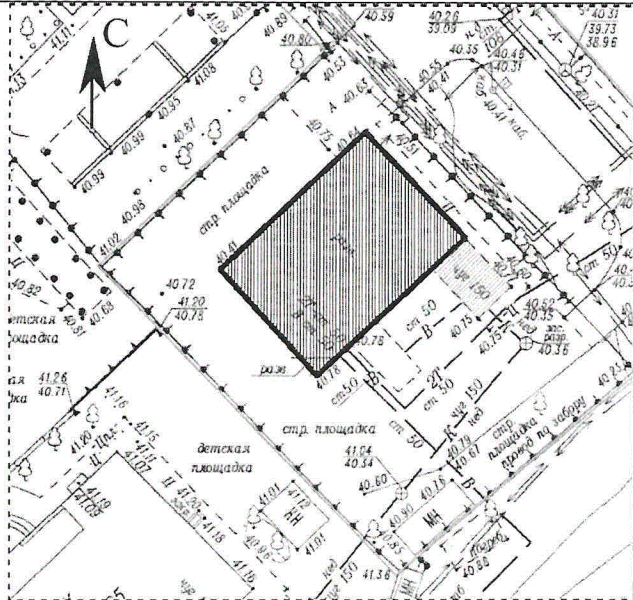
<p style="text-align: center;">Схема здания</p>
2	Объемно-пространственная композиция	Прямоугольное в плане здание с подвалом. Габаритные размеры здания 15,09 м x 10,75 м;

№ п/п	Элементы предмета охраны	Описание элемента предмета охраны	Иллюстрации
1	Местоположение и градостроительные характеристики	Отдельно стоящее здание, расположенное в центре квартала со строчной застройкой, ограниченного: улицами Профсоюзная, Козловская, КИМ и Ковровская

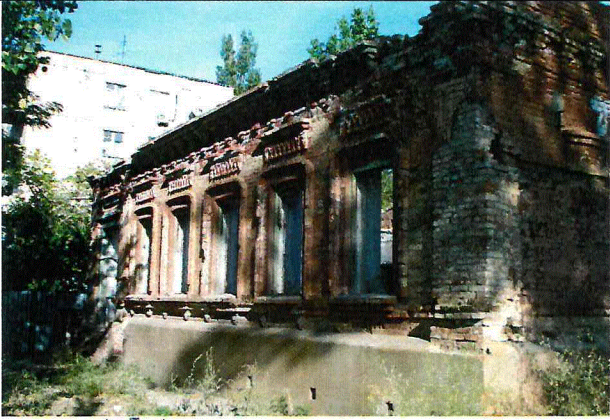
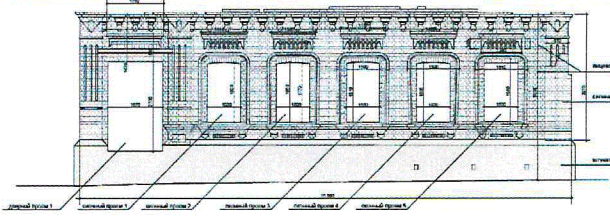
4	Композиция и архитектурно-художественное оформление северо-западного фасада	<p>характер, ритм и размер вертикального и горизонтального членения фасада, его декоративное убранство, включающее в том числе следующие элементы:</p>

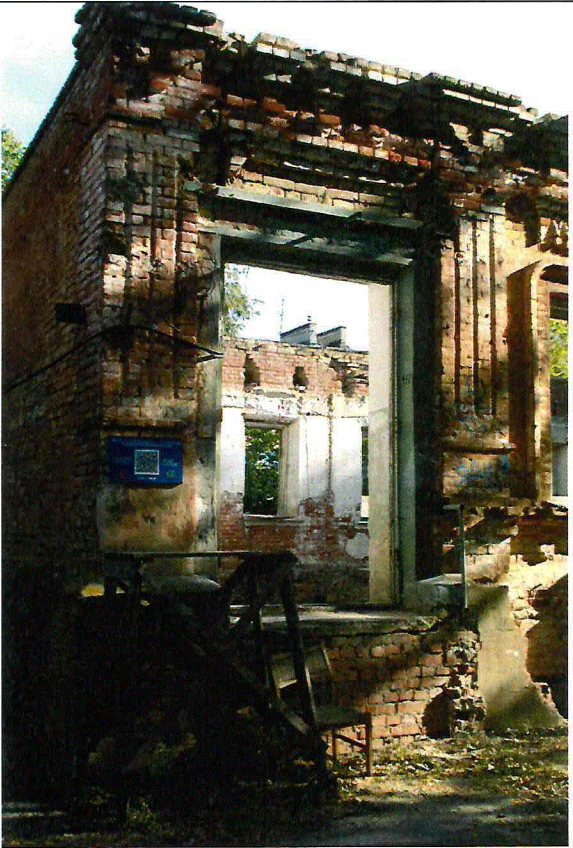
<ul style="list-style-type: none"> - дверной проем; - пилястры, фланкирующие входной проем и одна на правом фланге фасада; - трехчастное членение пилястр двумя валиками на нижнюю - в виде постамента с филенкой, среднюю - ствол с тремя узкими каннелюрами, полукруглыми в плане, верхнюю - стилизованную капитель с выступом в виде треугольника

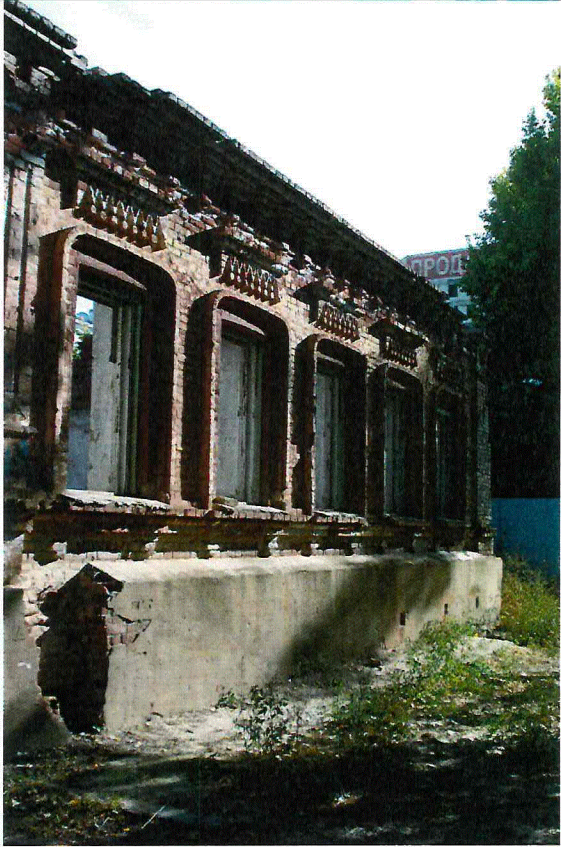
<p>- пять равномерно распределенных по фасаду оконных проемов первого этажа с кирпичными лучковой формы перемычками;</p>

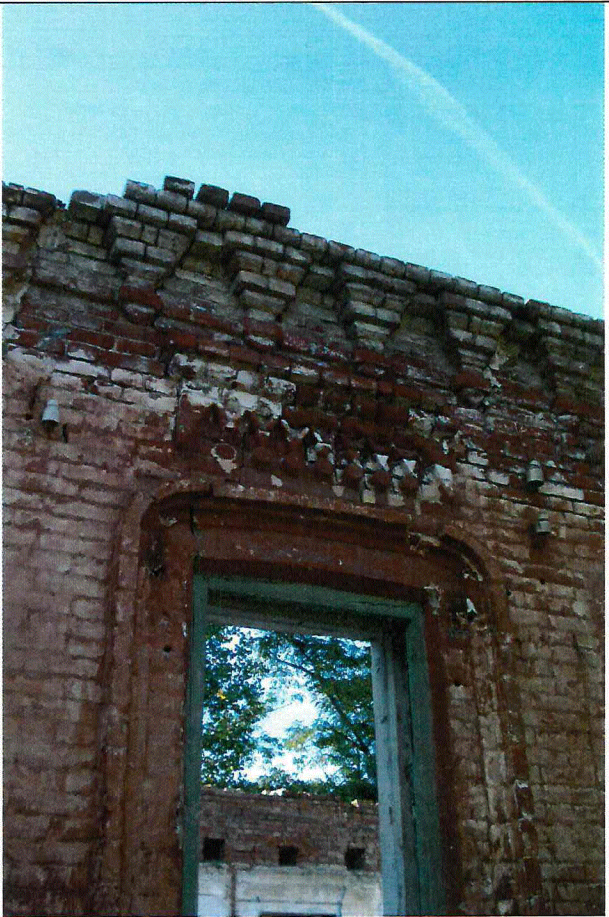
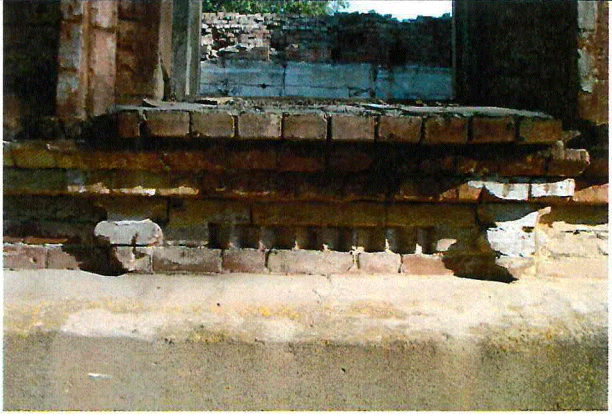
<p>- декоративное убранство оконных проемов: наличники в виде выступающих рамок с закругленными углами из фигурного кирпича тычком; - двухрядные ступенчатые прямые сандрики с плоским орнаментом в нижней части из профилированного кирпича – "бахромы" в виде круглых помпонов на свисающем шнуре; - выступающий подоконник, переходящий в подоконный карниз из профилированного кирпича, проходящий вдоль всего фасада, две консоли в виде плоских округлой формы кистей; - венчающий выступающий карниз с пирамидальными консольками в виде заправленных под опоясывающую ленту ремешков</p>

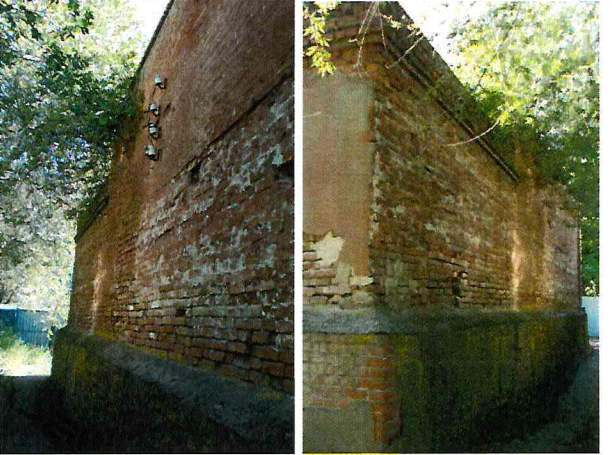
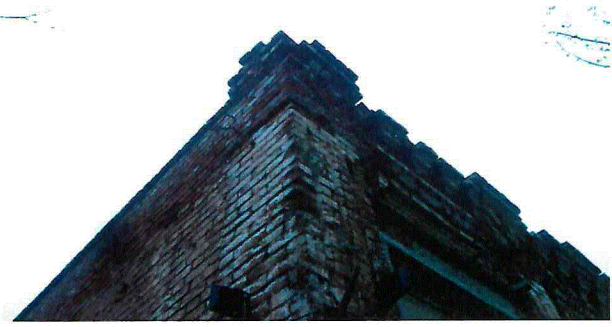
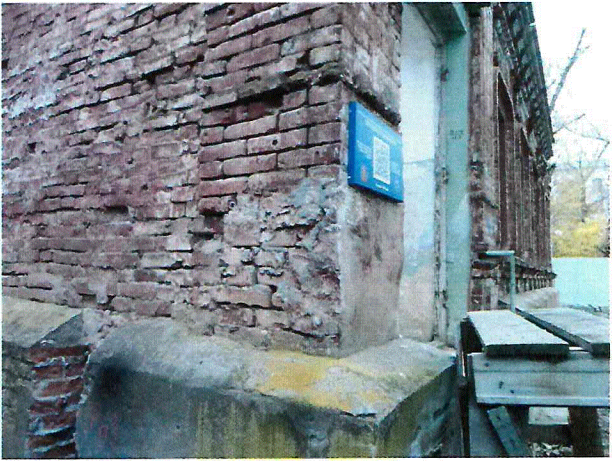
5	<p>Композиция и архитектурно-художественное оформление северо-восточного фасада</p>	<p>характер, ритм и размер вертикального и горизонтального членения фасада, его декоративное убранство, включающее в том числе следующие элементы:</p> <ul style="list-style-type: none"> – декоративный венчающий карниз; – выступающий цоколь на уровне пола 1 этажа; - пилястра на правом фланге; -трехчастное членение пилястры двумя валиками на нижнюю - в виде постамента с филенкой, среднюю – ствол пилястры с тремя узкими каннелюрами, полукруглыми в плане, верхнюю - стилизованную капитель с выступом в виде треугольника

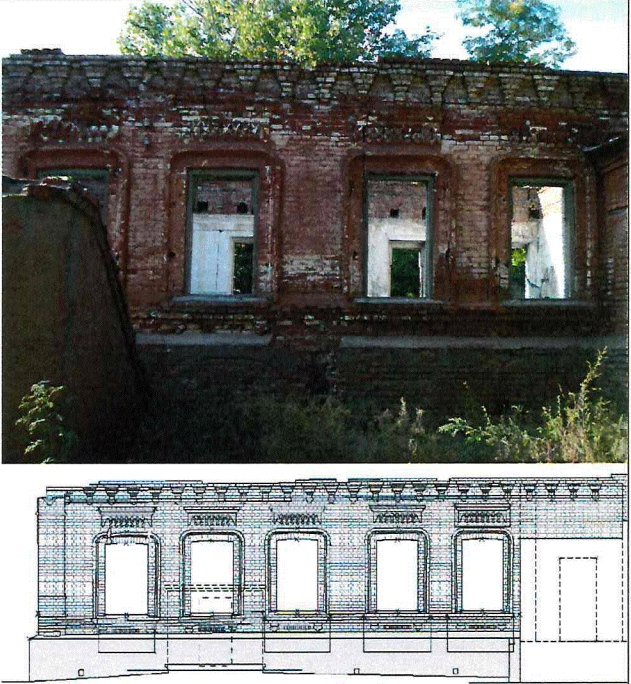
6	Композиция и архитектурно-художественное оформление юго-восточного фасада	характер, ритм и размер вертикального и горизонтального членения фасада, его декоративное убранство, включающее в том числе следующие элементы:

The top part of the image shows a photograph of a brick building facade with five windows. The bottom part shows a corresponding architectural drawing of the same facade, highlighting the window openings and decorative elements.
		- пять оконных проемов первого этажа с кирпичными лучковой формы перемычками;

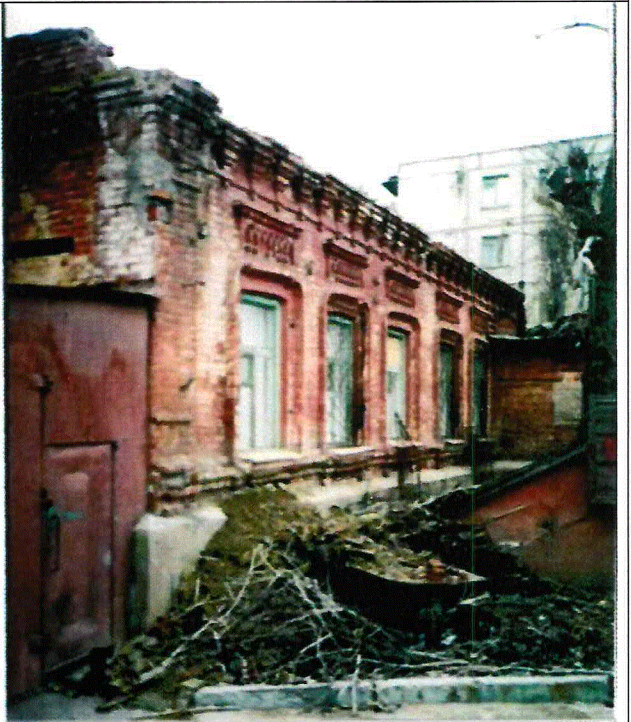
A photograph showing a different perspective of the same brick building facade, focusing on the five windows and the decorative elements above them. The building appears to be in a state of partial ruin or renovation.

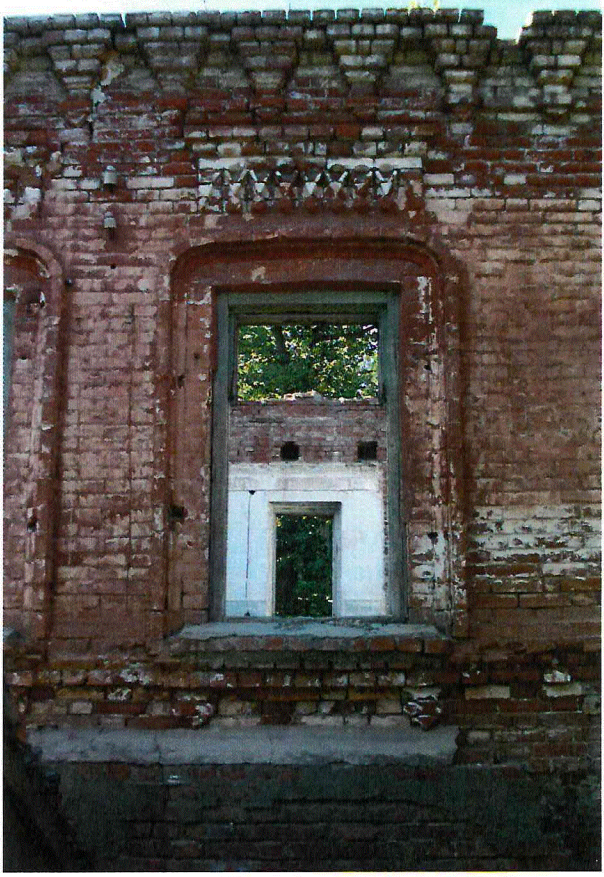
<p>- декоративное убранство оконных проемов: наличники в виде выступающих рамок с закругленными углами из фигурного кирпича тычком;</p> <p>- двухрядные ступенчатые прямые сандрики с плоским орнаментом в нижней части из профилированного кирпича – "бахромы" в виде круглых помпонов на свисающем шнуре;</p>

A close-up photograph of a brick wall featuring a window opening. The window is framed by a decorative arch made of bricks with a pointed top. Below the main window opening is a smaller, rectangular opening. The bricks are reddish-brown and show signs of wear and weathering.
		<p>– венчающий выступающий карниз с пирамидальными консолями в виде заправленных под опоясывающую ленту ремешков</p>

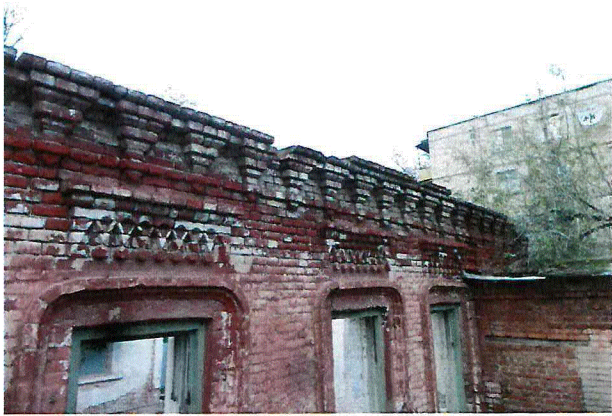
A photograph of a brick building facade. The image shows a decorative cornice at the top of the wall, featuring a series of pyramidal brackets. Below the cornice, there are several arched window openings. The bricks are reddish-brown and the overall appearance is that of an old, weathered structure.

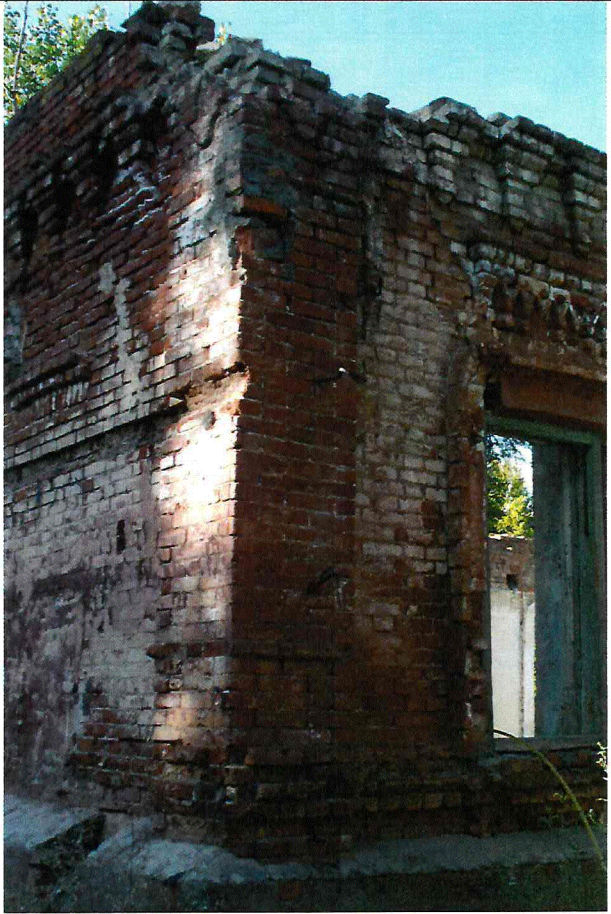
<p>- угловая пилястра на левом углу фасада; - трехчастное членение пилястр двумя валиками на нижнюю в виде постамента с филенкой, гладкую среднюю – ствол, верхнюю – стилизованную капитель с выступом в виде треугольника</p>

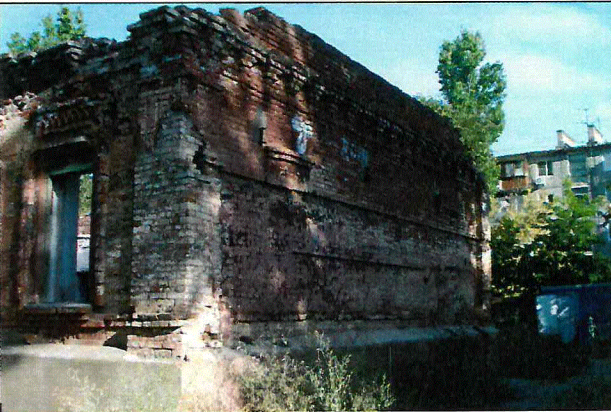
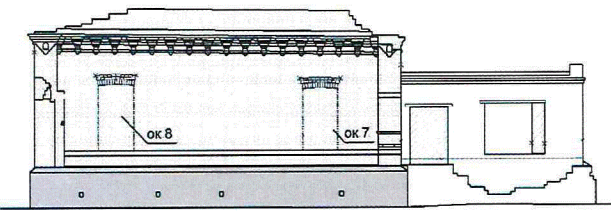
7	<p>Композиция и архитектурно-художественное оформление юго-западного фасада</p>	<p>характер, ритм и размер вертикального и горизонтального членения фасада, его декоративное убранство, включающее в том числе следующие элементы:</p>

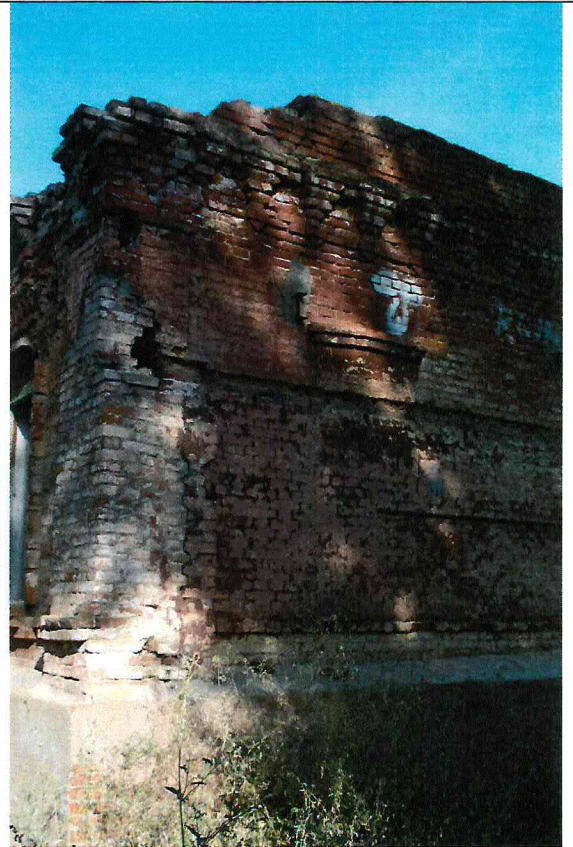
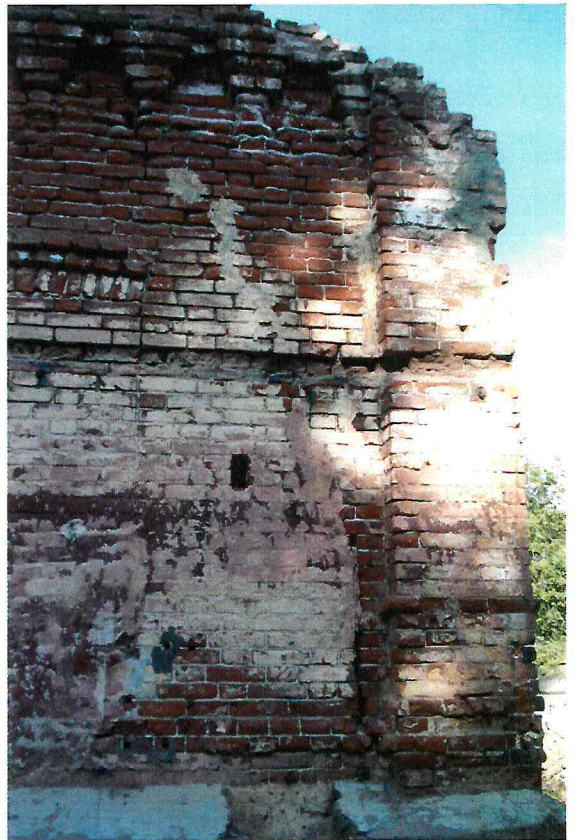
– угловые пилястры на левом и правом флангах фасада;
– трехчастное членение пилястр двумя валиками на нижнюю в виде постамента с филенкой, гладкую среднюю – ствол, верхнюю – стилизованную капитель с выступом в виде треугольника

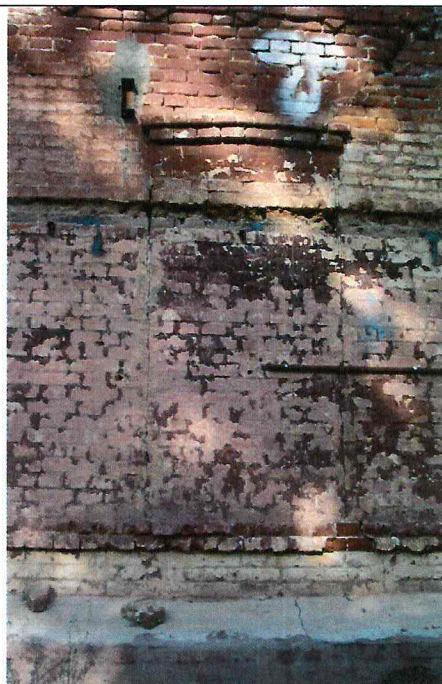
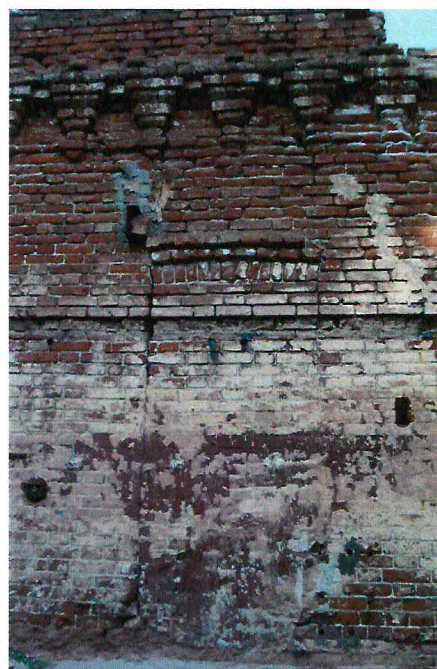
- два двухступенчатых лучковых сандрика над оконными проемами первого этажа (в настоящее время проемы заложены)

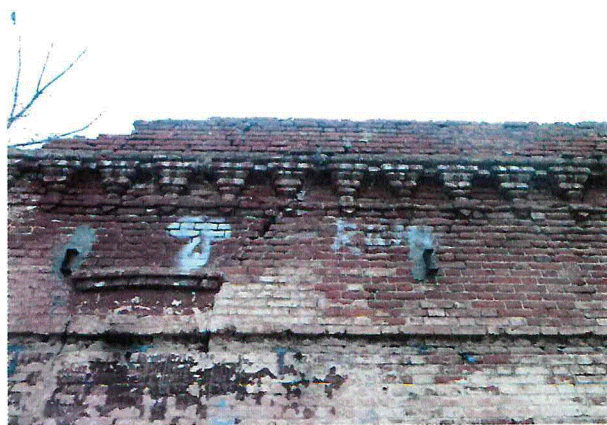
– венчающий выступающий карниз с пирамидальными консолями в виде заправленных под опоясывающую ленту ремешков.

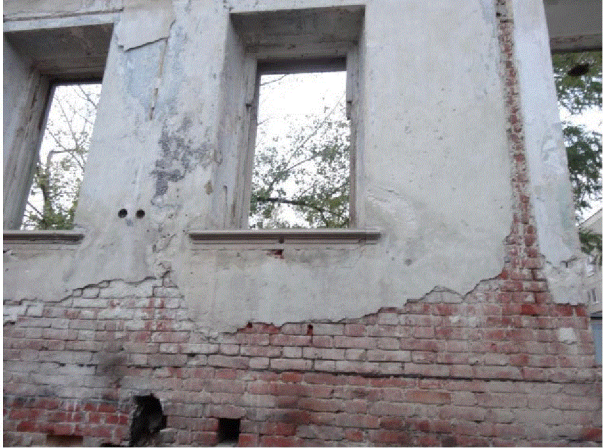
8	Композиция и архитектурно-художественное оформление интерьеров здания	– оформление оконных проемов 1 этажа в виде "рассветов";

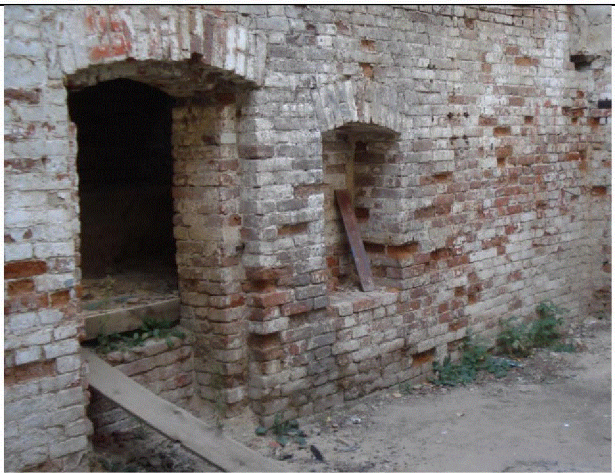
9	Архитектурные детали интерьеров подвала	– дверной арочный проем с лучковой перемычкой, фланкированный нишами во внутренней несущей стене

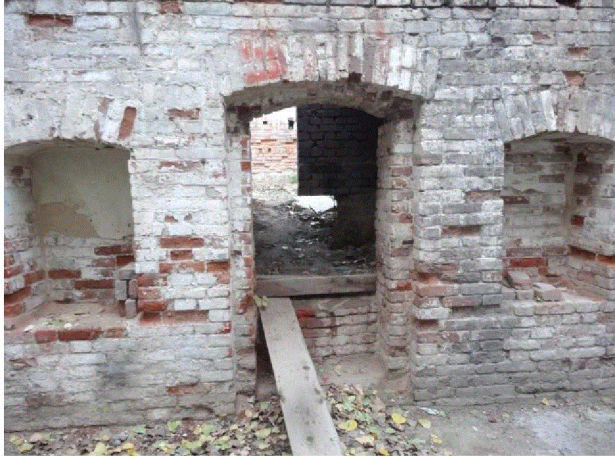
– две ниши с лучковыми перемычками, расположенные симметрично относительно дверного арочного проема с юго-западной стороны внутренней несущей стены

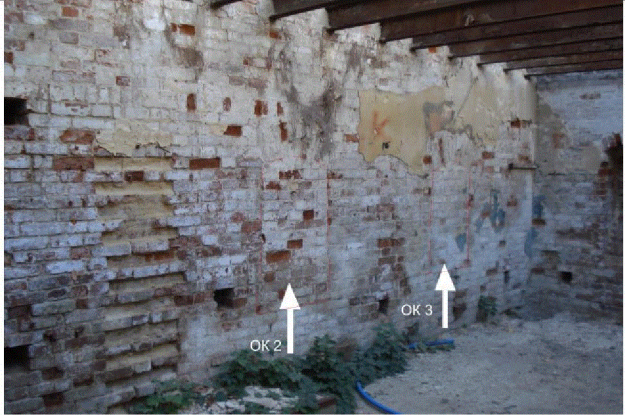
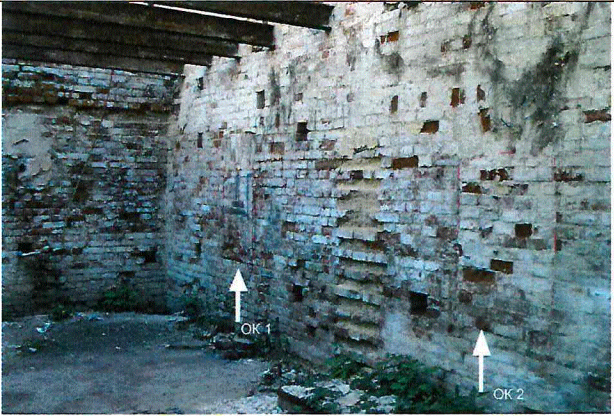
- три лучковые перемычки оконных проемов юго-западной наружной стены (в настоящее время проемы заложены)

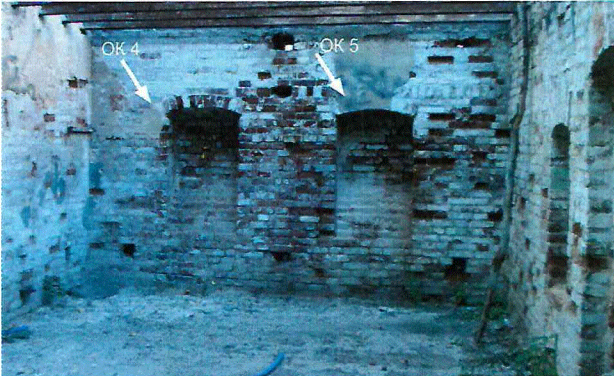
<p>- три оконных проема с лучковыми перемычками в северо-западной наружной стене (в настоящее время проемы заложены)</p>

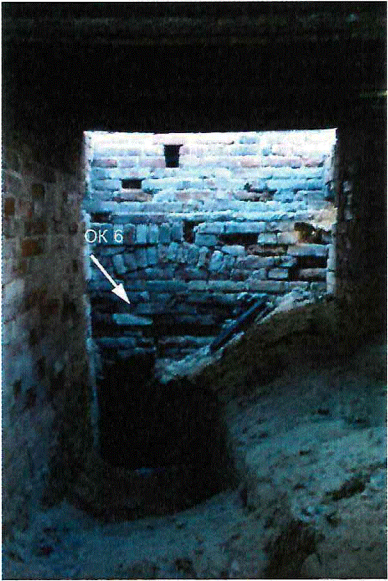
<p>- дверной проем прямоугольной формы входа в подвал в юго-восточной наружной стене</p>
