**Об утверждении предмета охраны объекта культурного наследия
регионального значения**

Предмет охраны

**объекта культурного наследия регионального значения «Дом
жилой Мазаевых», 1905 г., расположенного по адресу: Иркутская
область, муниципальный район Ольхонский, сельское поселение
Еланцынское, деревня Таловка, улица Мира, дом 6**

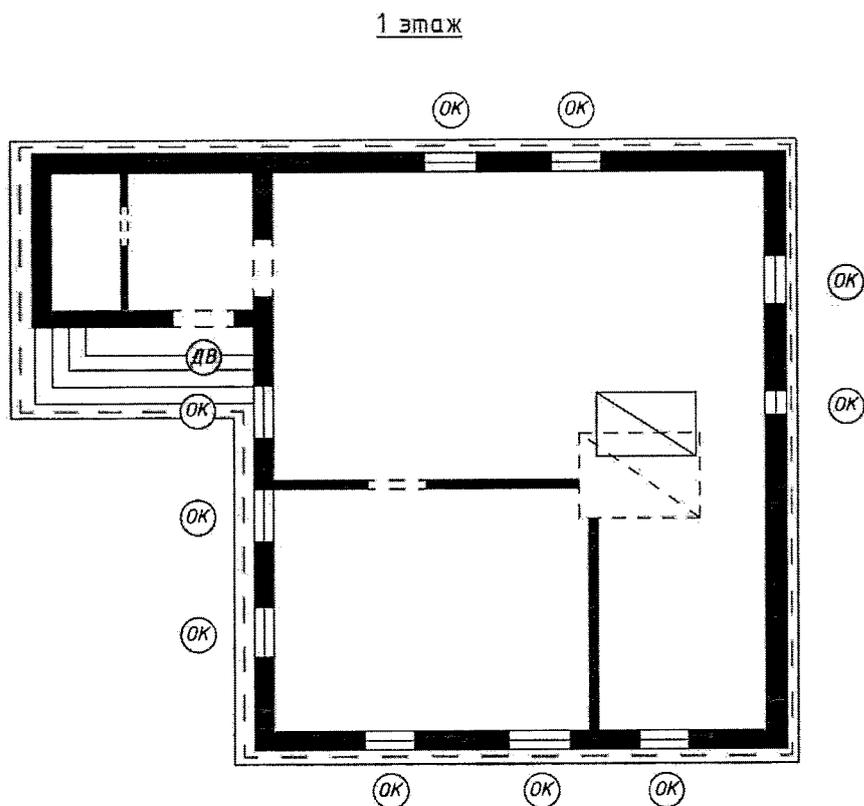
Схема предмета охраны

- объемно-пространственная композиция, габариты здания
-

- композиционное решение и архитектурно-художественное оформление фасадов
-

- историческая конфигурация, конструкция и материал капитальных стен
-

- перегородки по данным Паспорта Объекта от 1987 года
-

- ценный исторический оконный проем (конфигурация, размеры, расположение)
-

- ценный исторический дверной проем (конфигурация, размеры, расположение)

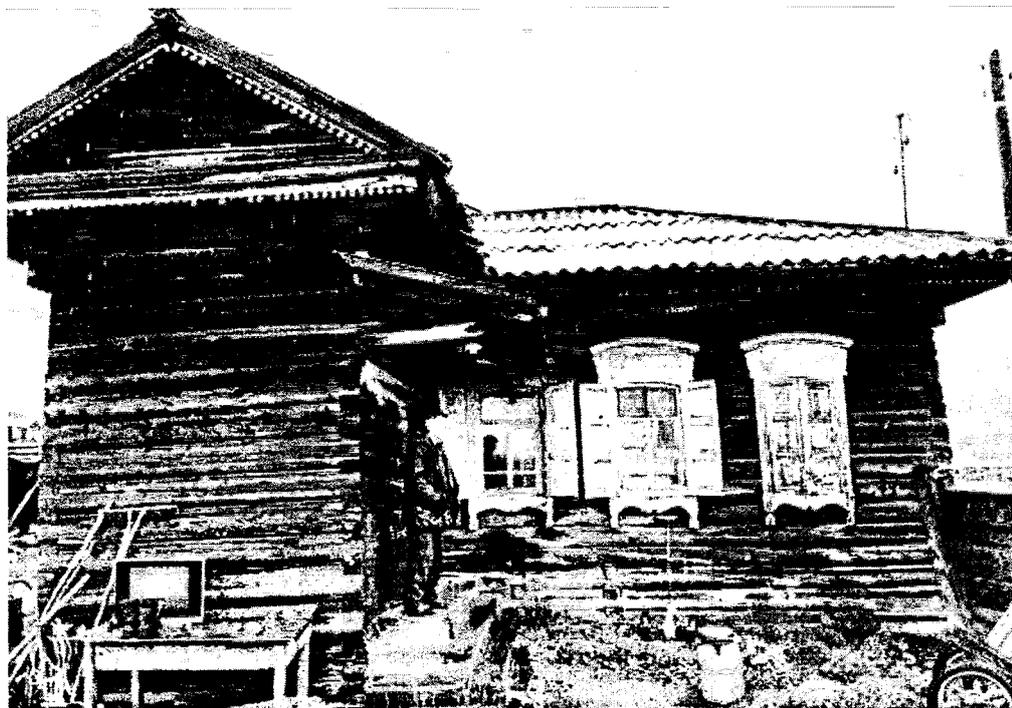
Фотография №1. Вид на юго-западный фасад объекта культурного наследия

- местоположение и градостроительные характеристики здания 1905 г, его роль в композиционно-планировочной структуре д. Таловка; градостроительная роль в формировании красной линии застройки ул. Мира (фотография №1);

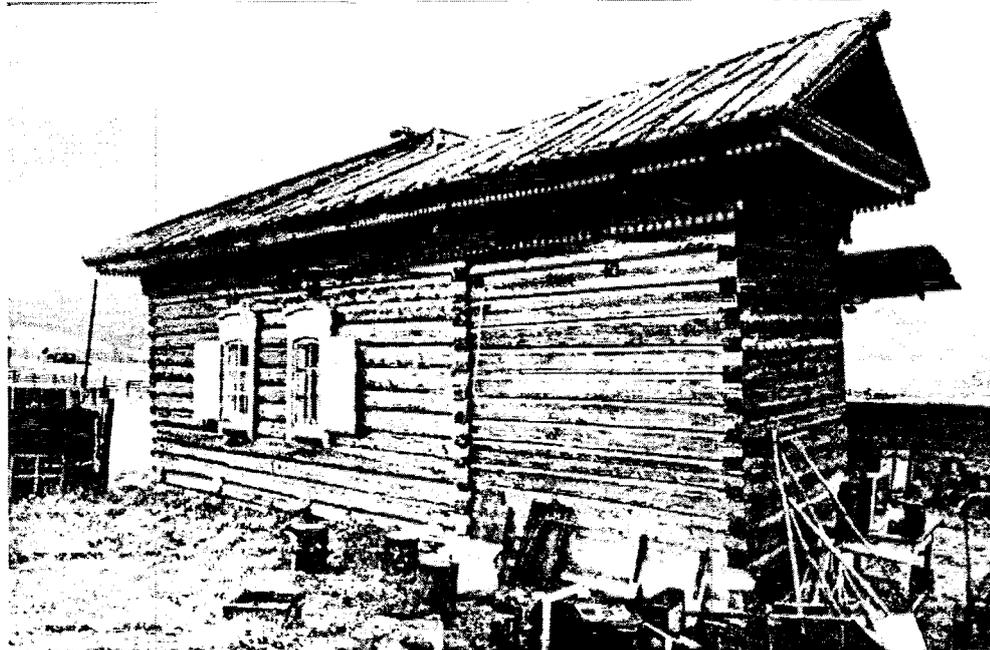
Фотография №2. Вид на юго-западный и северо-западный фасады объекта культурного наследия

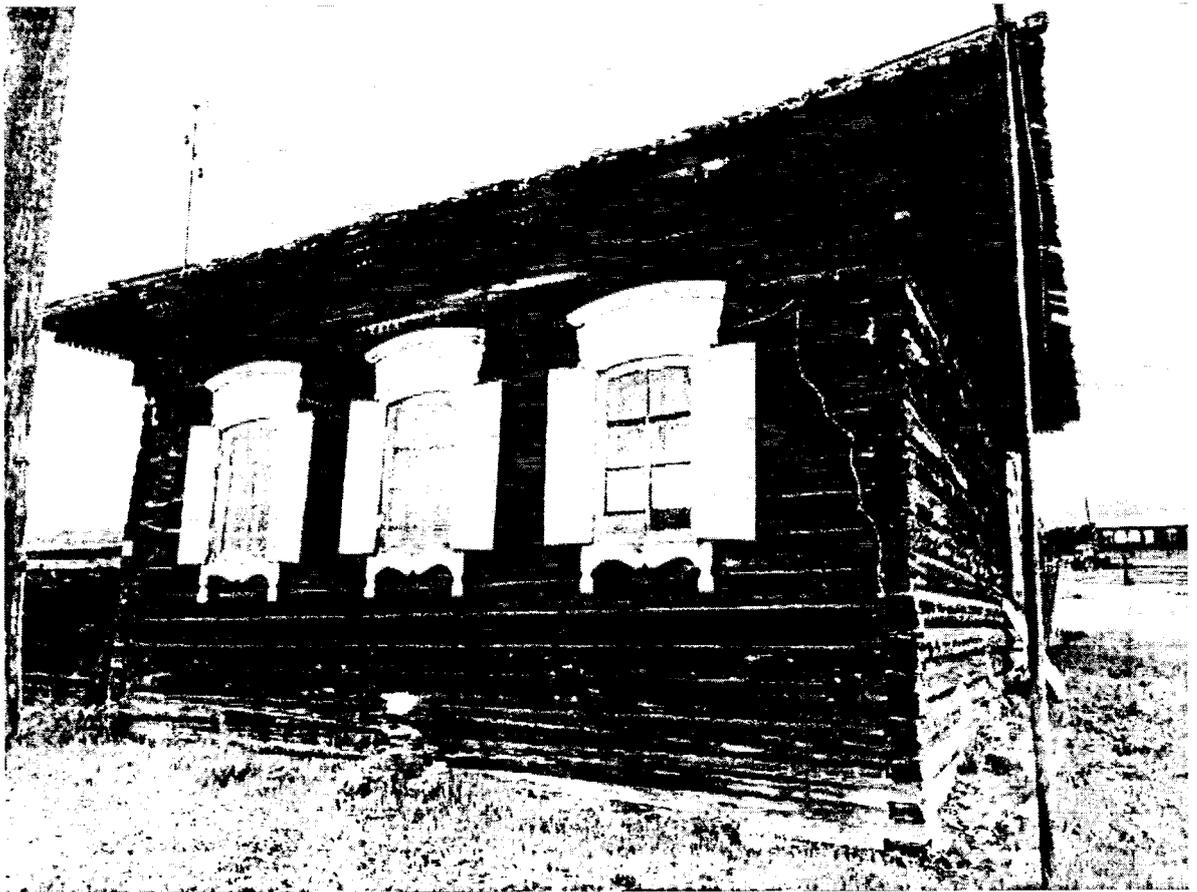
Фотография №3. Вид на юго-восточный и северо-восточный фасады объекта культурного наследия

- архитектурно-художественное оформление фасадов 1905 г., включая оконные проемы лучковой формы, украшенные высокими лобанями криволинейных очертаний; по бокам лобани завершены лучковым профилированным сандриком, нижняя часть наличника криволинейных очертаний с длинными боковыми свесами; ставни двухстворчатые филленчатые трехчастные (фотография №3); венчающий подшивной карниз
