**Об утверждении предмета охраны объекта культурного наследия
регионального значения**

Предмет охраны

**объекта культурного наследия регионального значения «Дом
жилой Ивановых», начало XX в., расположенного по адресу:
Иркутская область, муниципальный район Ольхонский, сельское
поселение Бугульдейское, деревня Куртун, улица Центральная, дом 8**

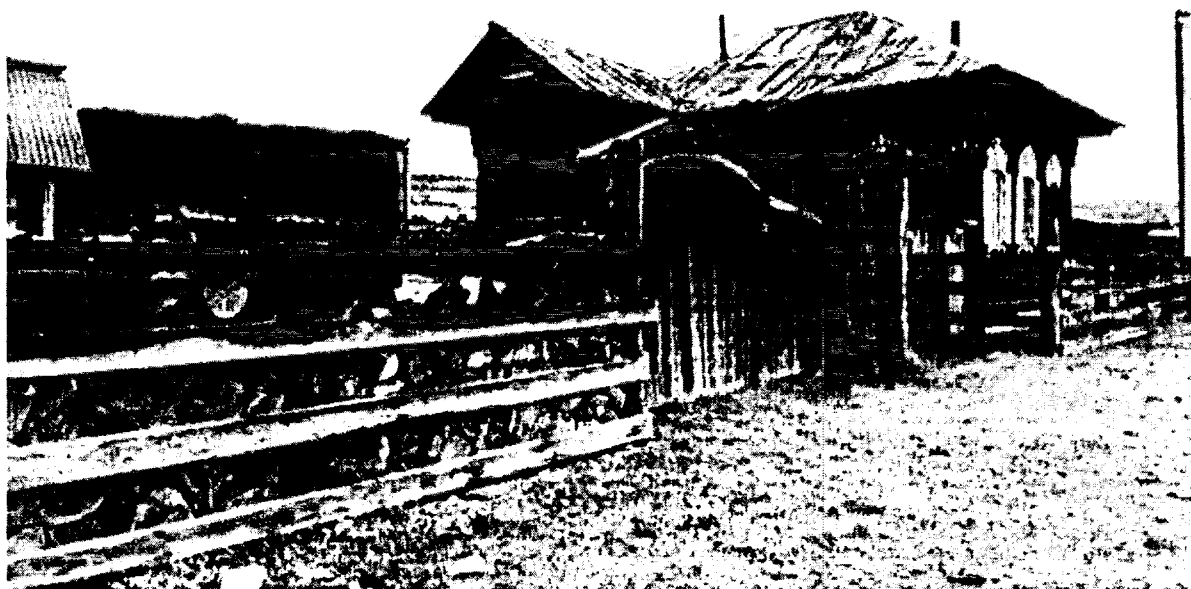
Фотография № 1. Вид с улицы Центральная на въездную группу и юго-западный, юго-восточный фасады объекта культурного наследия

- местоположение и градостроительные характеристики здания начала XX в., его роль в композиционно-планировочной структуре д. Куртун; градостроительная роль в формировании красной линии застройки ул. Центральная (фотография № 1);

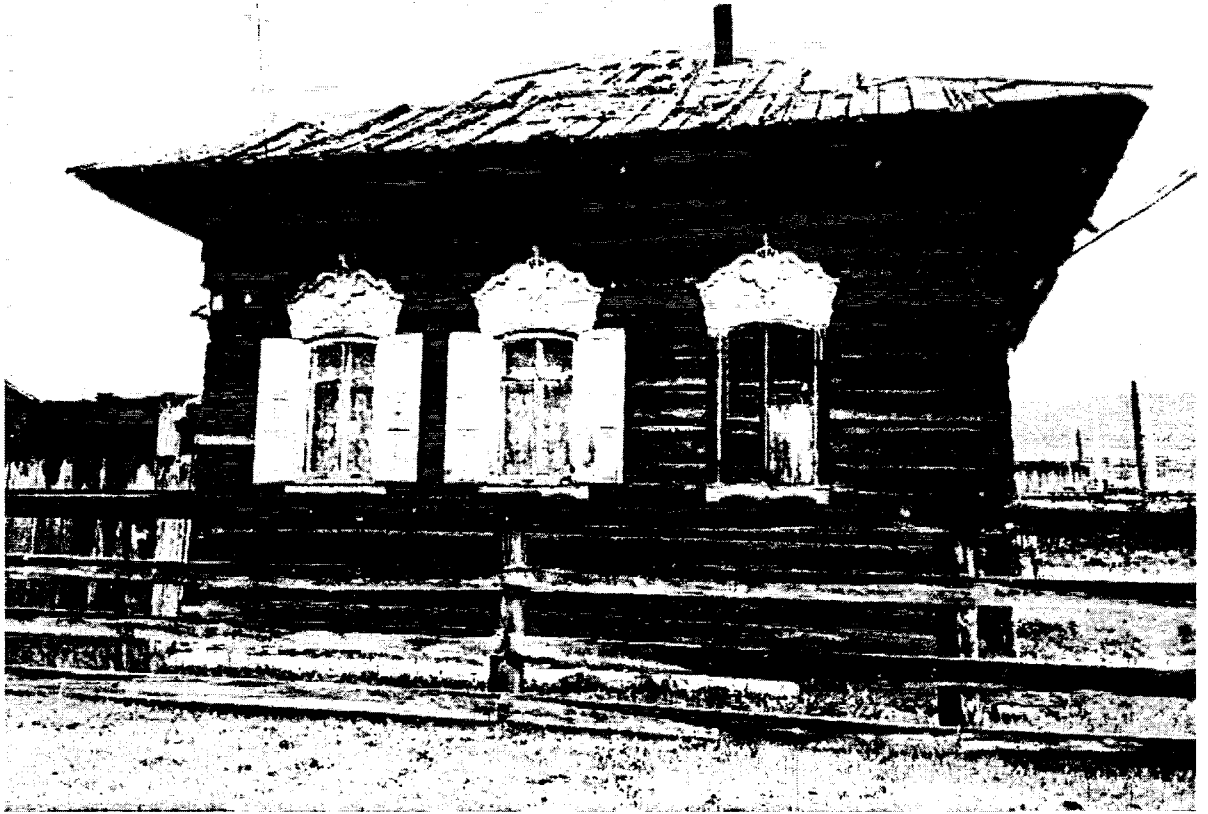
Фотография № 3. Вид на юго-восточный фасад объекта культурного наследия

- архитектурно-художественное оформление фасадов начала XX в., включая оконные проемы лучковой формы, украшенные изящными наличниками, которые завершаются сандриками в виде встречных волют с резными элементами между волютами, лобани украшены пропиленными накладными элементами и лучковым рельефным изгибом, окончание

боковых свесов в виде кистей; ставни двустворчатые филенчатые трехчастные (фотография № 3); окна-продухи в виде трех круглых прорезей на фронте прируба сеней; ограждение крыльца из квадратных брусков, поставленных ребром вперед с поручнем из бруса; профилированный подшивной карниз и высокий фриз из горизонтальных калеванных досок (фотография № 4);

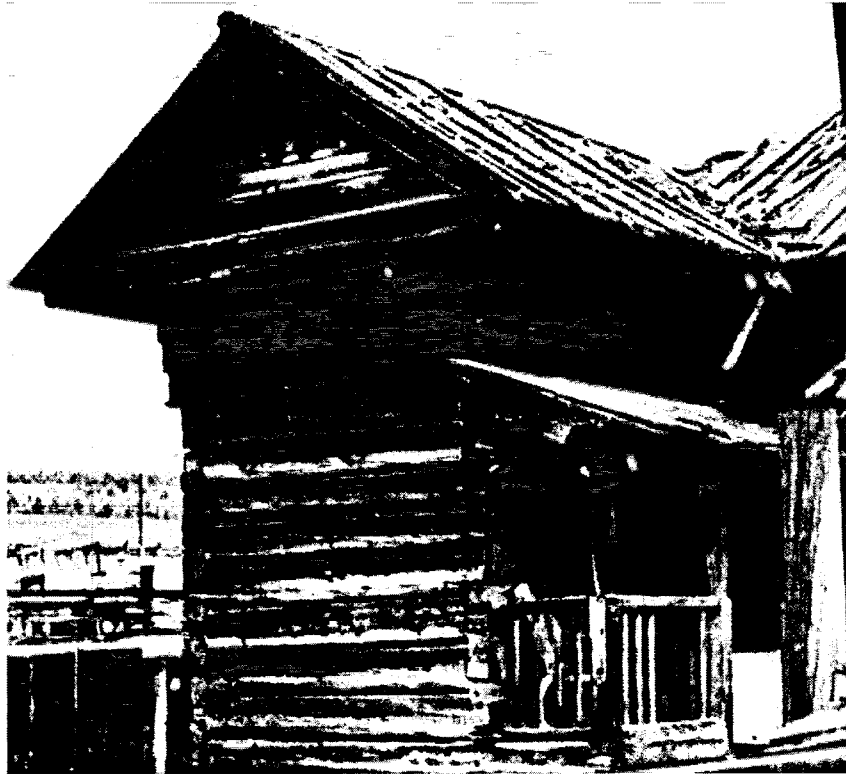
Фотография № 4. Фрагмент юго-западного фасада объекта культурного наследия
