**Об утверждении предмета охраны объекта культурного наследия
регионального значения**

Предмет охраны

**объекта культурного наследия регионального значения «Дом
жилой Ивановых», третья четверть XIX в., расположенного по адресу:
Иркутская область, муниципальный район Ольхонский, сельское
поселение Бугульдейское, деревня Куртун, улица Центральная, дом 40**

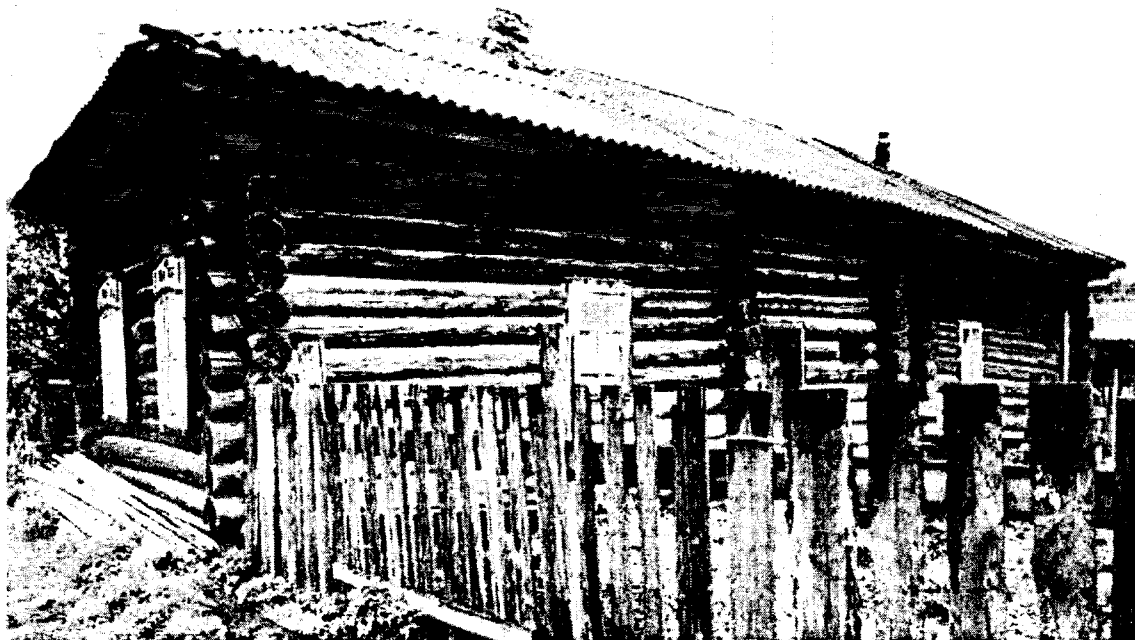
Фотография № 1. Вид с ул. Центральная на юго-восточный и северо-восточный фасады объекта культурного наследия

- местоположение и градостроительные характеристики здания третьей четверти XIX в., его роль в композиционно-планировочной структуре д. Куртун; градостроительная роль в формировании красной линии застройки ул. Центральная (фотография № 1);

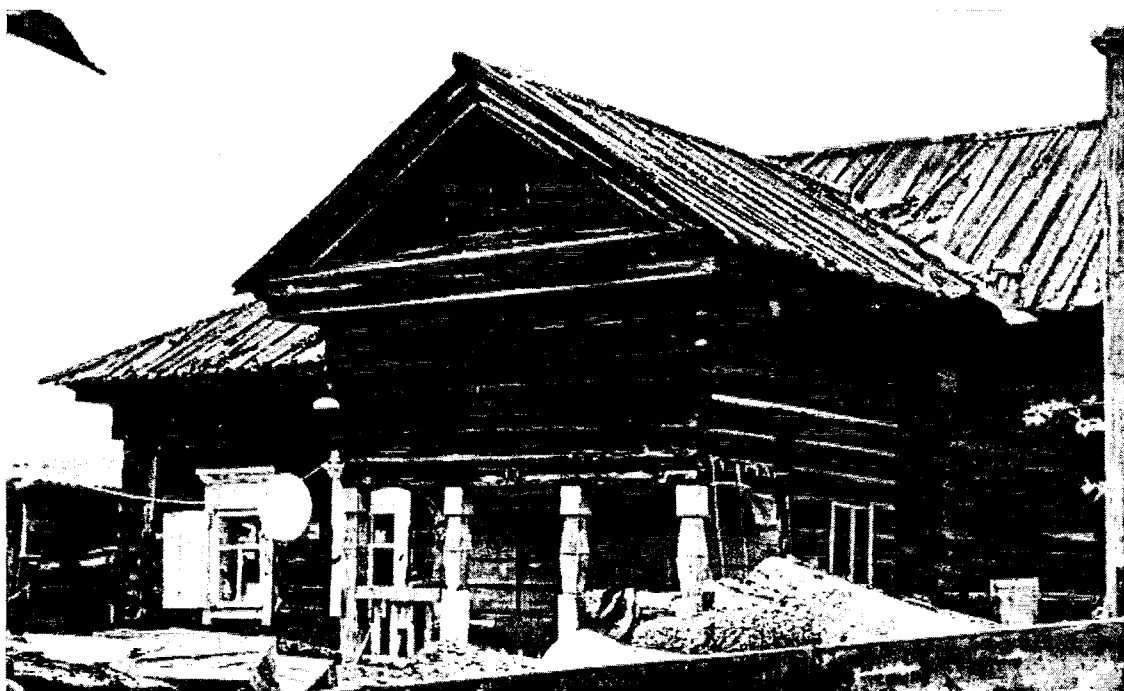
Фотография № 2. Вид с ул. Центральная на юго-западный фасад объекта культурного наследия

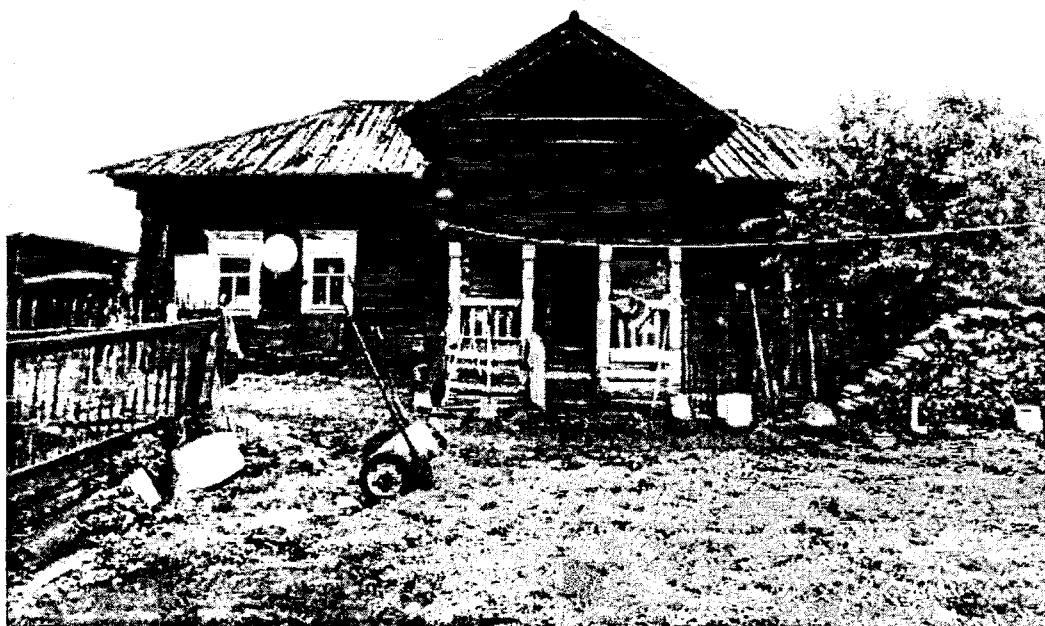
Фотография № 3. Вид на юго-западный фасад объекта культурного наследия
