**Об установлении предмета охраны объекта культурного наследия
(памятника истории и культуры) народов Российской Федерации
федерального значения «Благовещенская церковь», входящего в
состав объекта культурного наследия федерального значения
«Ансамбль Трифонова монастыря»**

ПРЕДМЕТ ОХРАНЫ

объекта культурного наследия (памятника истории и культуры) народов Российской Федерации федерального значения «Благовещенская церковь», расположенного по адресу: Кировская область, г. Киров, ул. Горбачева, д. 4, входящего в состав объекта культурного наследия федерального значения «Ансамбль Трифонова монастыря» (далее – предмет охраны).

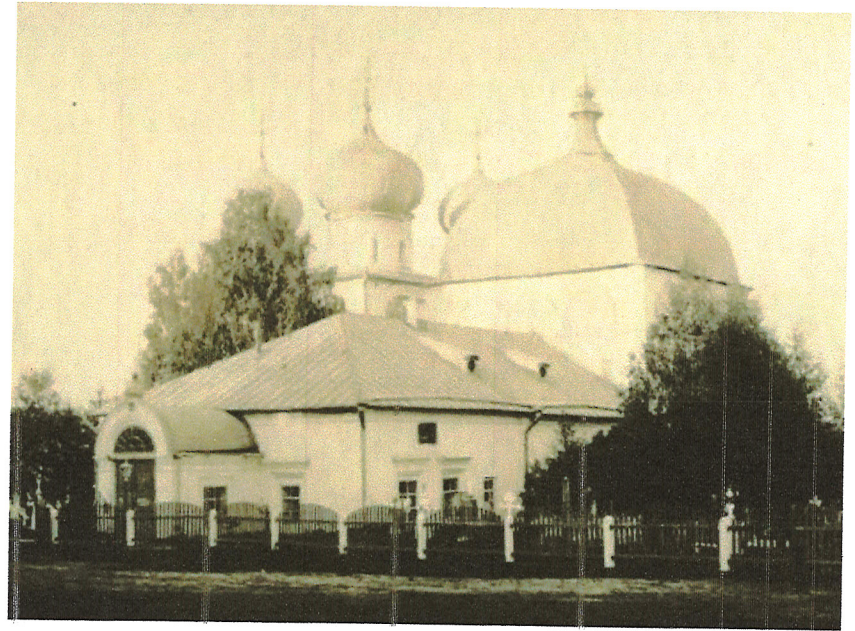
Фото 2. Южный и западный фасады. Слуховые окна южного ската кровли трапезной и притвора. Фото XIXв. КОКМ

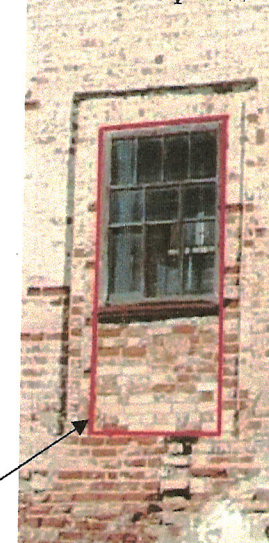
4.1.1.1

4.1.	Восточный фасад	
4.1.1.	Объем апсиды	
4.1.1.1.	Объем апсиды	Три прямоугольных оконных проема. Проемы помещены в ниши и обрамлены плоским наличником.

Фото 4. Оконный проем апсиды Фото 2020г.

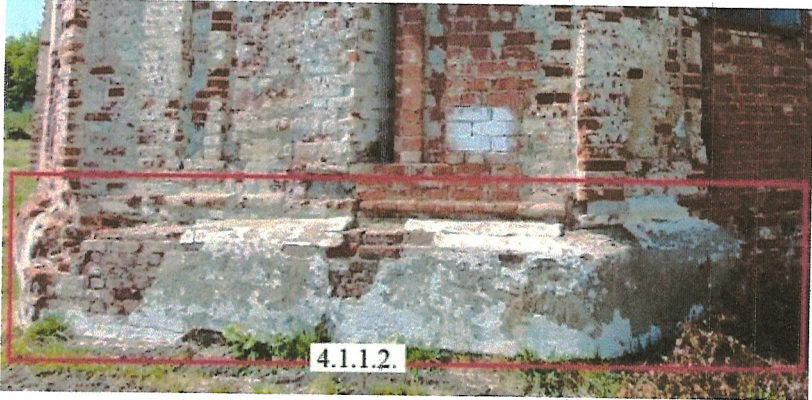
4.1.1.2.		Массивный оштукатуренный цоколь, профилированный по верхней грани.

<p>4.1.1.2.</p> <p>Фото 5. Цоколь апсиды. Фото 2020г.</p>
4.1.1.3.		Четыре узкие угловые пилястры апсиды. Плоские пилястры опираются на цоколь.

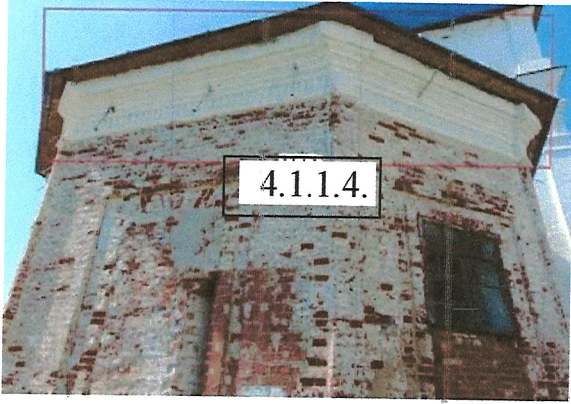
4.1.1.4.		Широкий венчающий профилированный карниз апсиды дополнен поясом поребрика, раскрепованный пилястрами апсиды.

<p>4.1.1.4.</p>
4.1.2.	Объем четверика		Фото 7. Венчающий пояс апсиды. Фото 2020г.
4.1.2.1.		Угловые гладкие лопатки нижнего яруса. Лопатки опираются на цоколь.

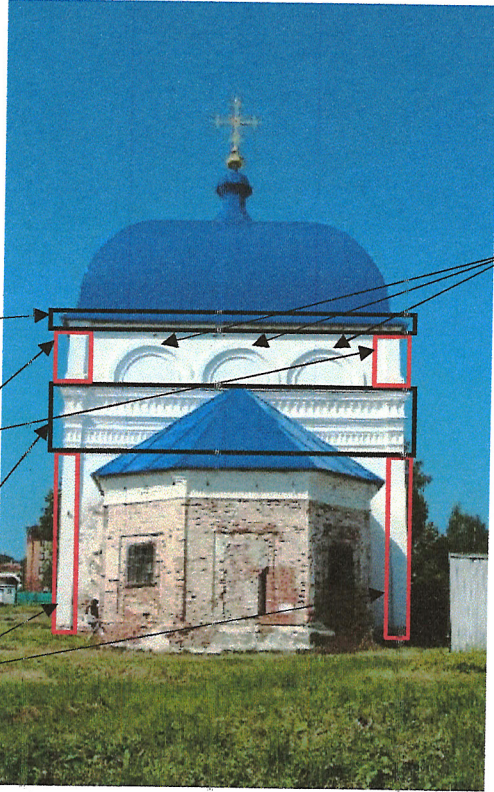
<p>4.1.2.3</p> <p>4.1.2.5</p> <p>4.1.2.4</p> <p>4.1.2.2</p> <p>4.1.2.1</p>
			Фото 8. Восточный фасад Фото 2020г.

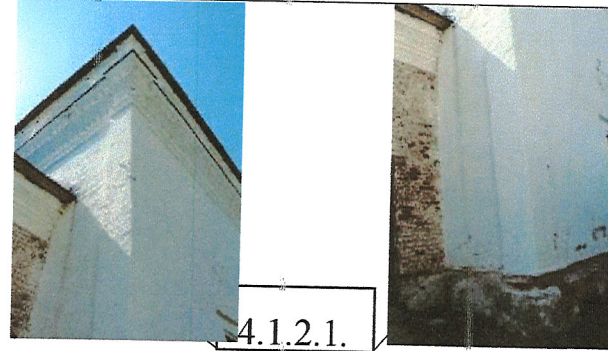
Фото 9. Пилястры восточного фасада четверика Фото 2020г.

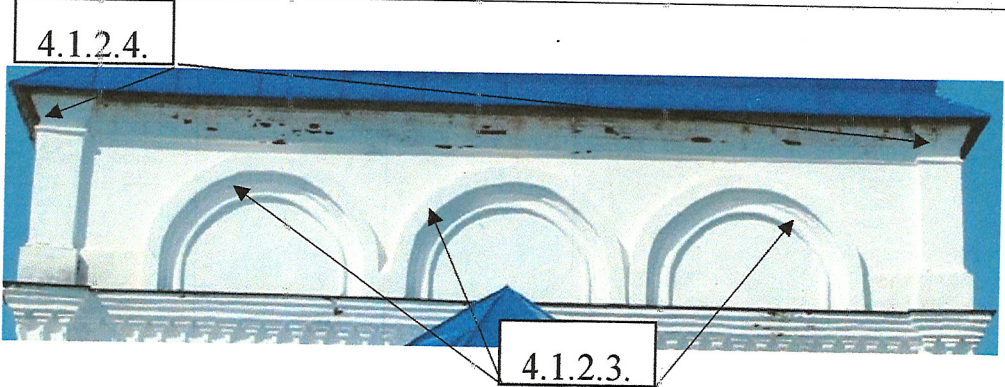
Три ложные закомары храмового четверика арочной формы со скульптурным профилем.

Фото 11. Ложные закомары восточного фасада четверика. Фото 2020г.

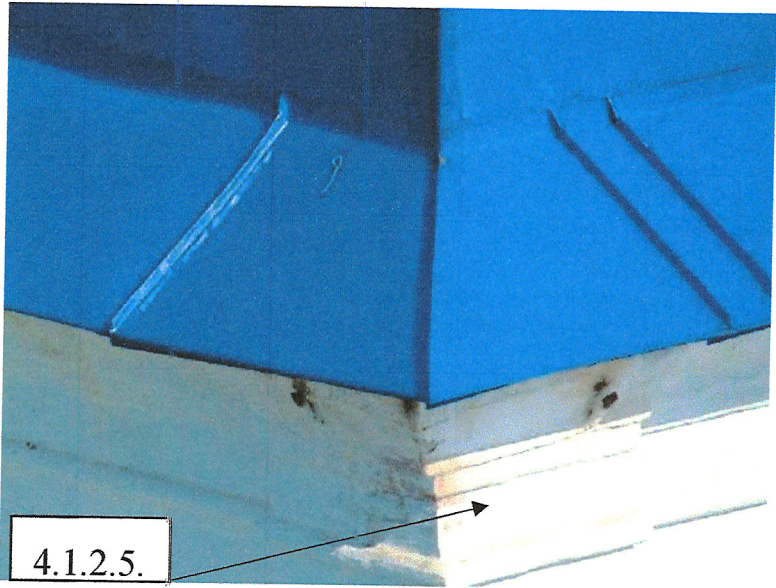
4.1.2.5.		Широкий ступенчатый венчающий карниз с гладким фризом, ограниченным валиком.

Фото 12. Венчающий карниз четверика. Фото 2020г

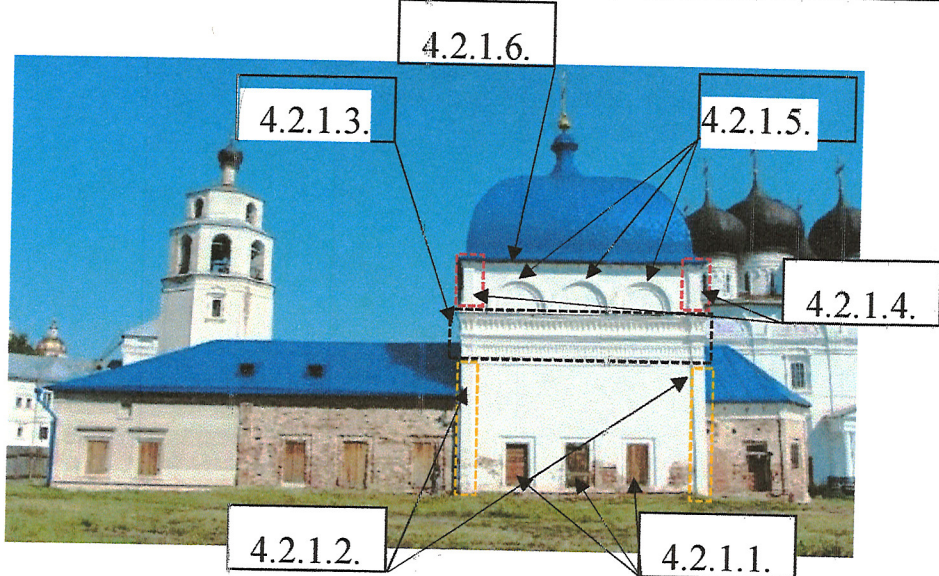
4.2.1.1.		Три оконных проема помещенные в ниши имеют плоский рамочный наличник.

Фото 13. Южный фасад. Фото 2020г.

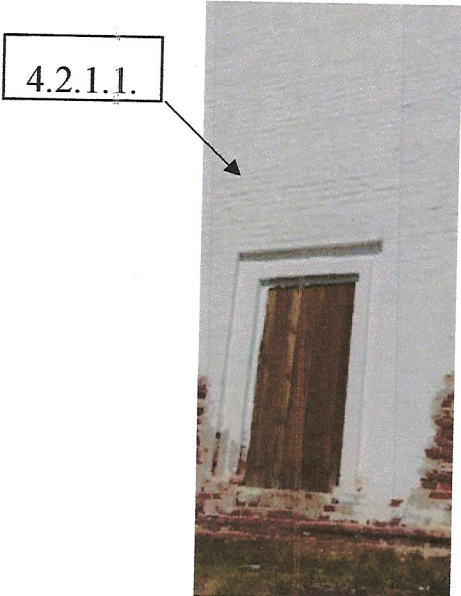
Фото 14. Южный фасад, восточное окно четверика. Фото 2020г.

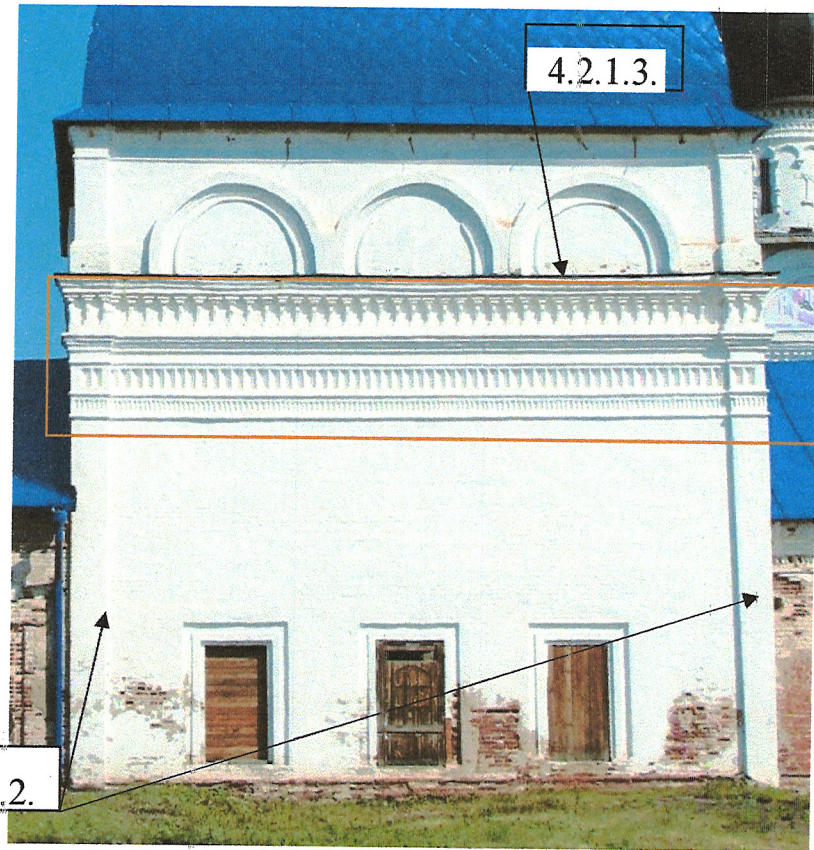
Сложный профилированный промежуточный карниз в завершении 1 яруса четверика, дополненный двумя поясами поребрика, рядом сложных дентикул и раскрепованный лопатками.

Фото 15. Южный фасад четверика. Фото 2020г.

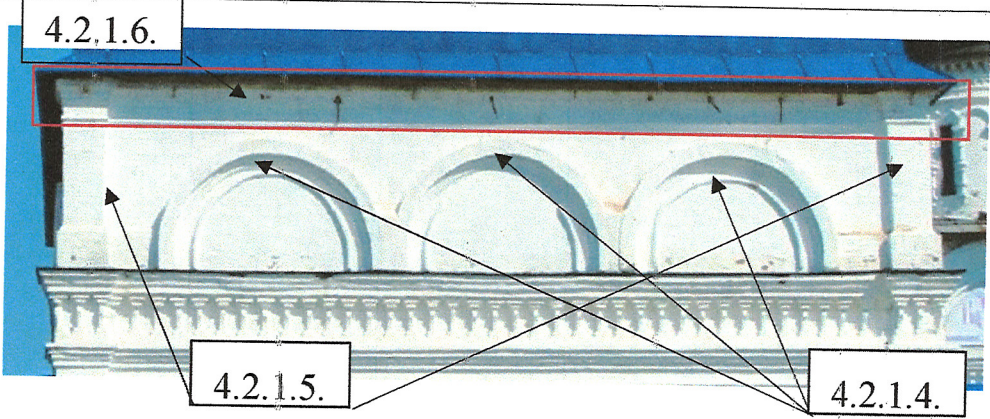
Три арочных профилированных кокошника в виде ложных закомар.

4.2.1.5.		Угловые гладкие огибающие пилястры второго яруса. Пилястры имеют базу и опираются на профилированный промежуточный карниз 1 яруса.

<p>4.2.1.6.</p> <p>4.2.1.5.</p> <p>4.2.1.4.</p> <p>Фото 16. Южный фасад четверика, 2 ярус Фото 2020г.</p>
4.2.1.6.		Широкий ступенчатый венчающий карниз с гладким фризом, ограниченным валиком.	
4.2.1.7.		Оштукатуренный цоколь, профилированный по верхней грани.

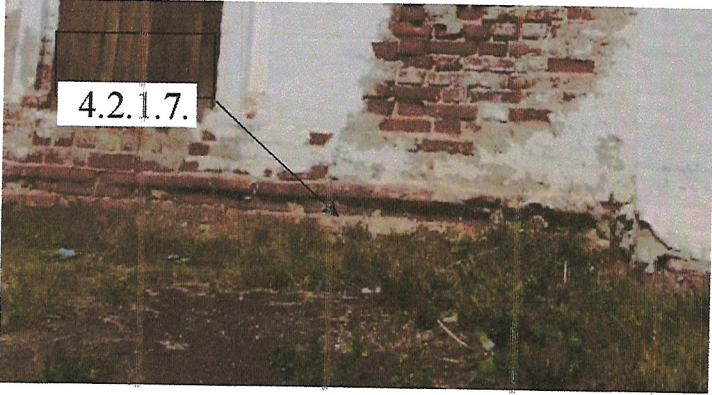
<p>4.2.1.7.</p> <p>Фото 17. Южный фасад. Цокольная часть четверика. Фото 2020г.</p>
4.2.2.	Объем трапезной

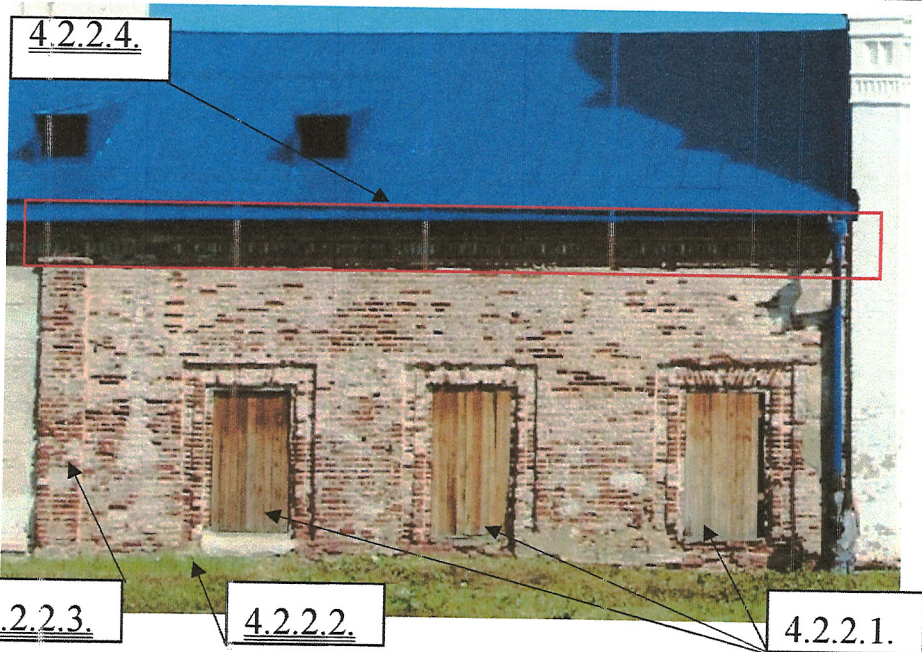
4.2.2.1.		Три прямоугольных оконных проема в объеме трапезной. Окна заглублены в ниши и украшены простым рамочным наличником.

<p data-bbox="1198 774 1960 813">Фото 18. Южный фасад. Объем трапезной. Фото 2020г.</p>
4.2.2.2.		Низкий незначительно выступающий оштукатуренный цоколь.	
4.2.2.3.		Лопатка, фланкирующая западный угол трапезной.	
4.2.2.4.		Ступенчатый венчающий карниз с поясом поребрика, раскрепованный лопаткой.

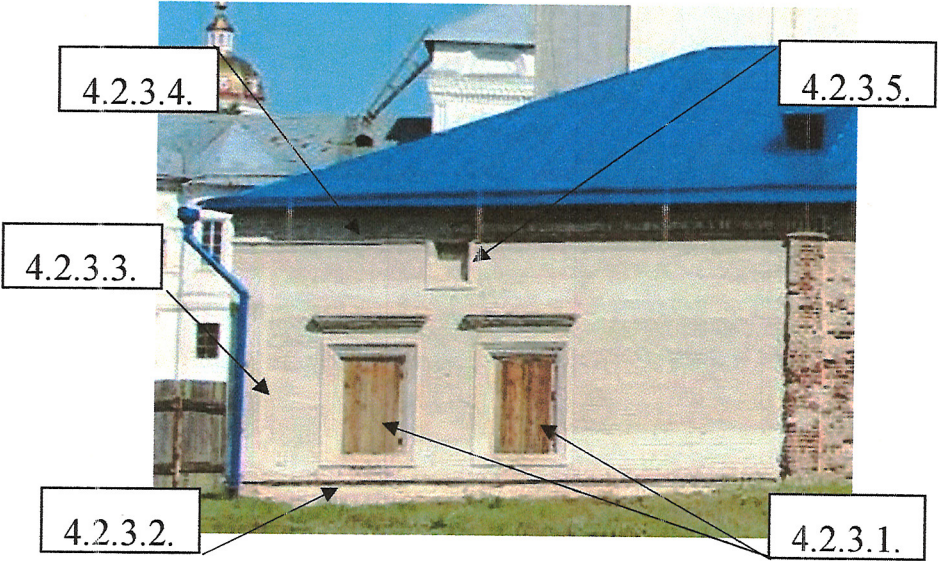
4.2.3.	Объем притвора		
4.2.3.1.		<p>Два прямоугольных оконных проема объема притвора. Оконные проемы обрамлены четырехступенчатым рамочным наличником и дополнены профилированным сандриком.</p>

<p>4.2.3.4.</p> <p>4.2.3.5.</p> <p>4.2.3.3.</p> <p>4.2.3.2.</p> <p>4.2.3.1.</p> <p>Фото 20. Южный фасад. Объем притвора. Фото 2020г.</p>

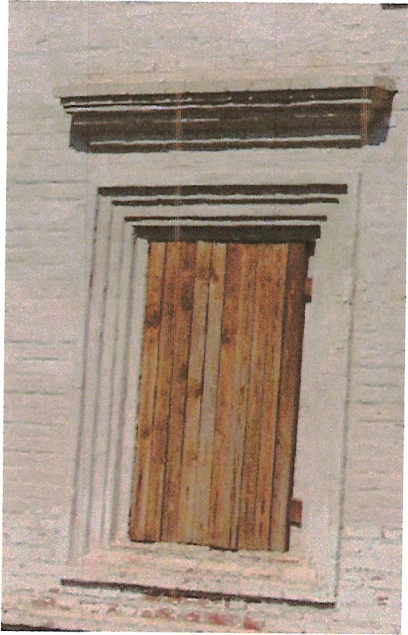
<p>Фото 21. Южный фасад. Оконный проем притвора. Фото 2020г.</p>

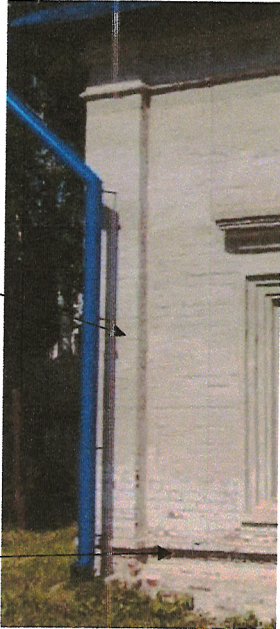
4.2.3.2.		Низкий незначительно выступающий цоколь, профилированный по верхней грани.

<p data-bbox="1160 320 1319 379">4.2.3.3.</p> <p data-bbox="1160 627 1319 686">4.2.3.2.</p> <p data-bbox="1077 770 2092 807">Фото 22. Южный фасад. Западная пилястра, цоколь притвора. Фото 2020г.</p>
4.2.3.3.		Лопатка, фланкирующая западный угол притвора.	
4.2.3.4.		Ступенчатый венчающий карниз с поясом поребрика, раскрепованный лопаткой.

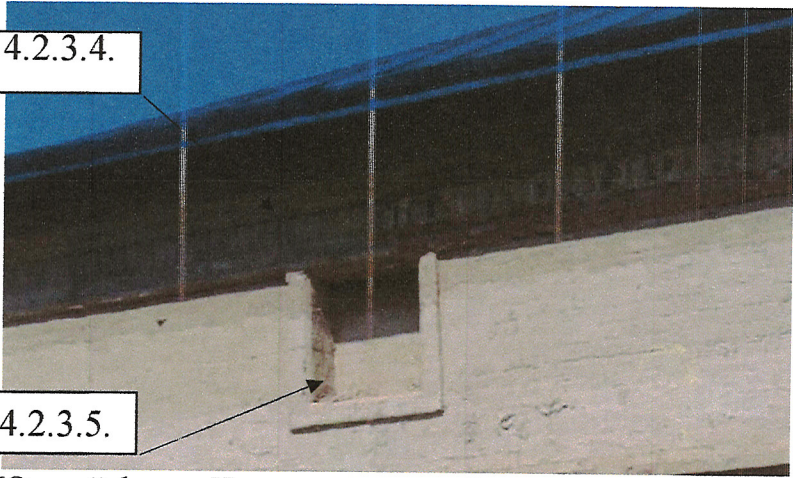
<p data-bbox="1160 938 1319 997">4.2.3.4.</p> <p data-bbox="1160 1305 1319 1364">4.2.3.5.</p> <p data-bbox="1043 1382 2063 1422">Фото 23. Южный фасад. Ниша и венчающий карниз притвора. Фото 2020г.</p>
4.2.3.5.		Квадратная ниша под венчающим карнизом в стене придела с простым рамочным обрамлением.	
4.3.			Западный фасад
4.3.1.	Объем притвора

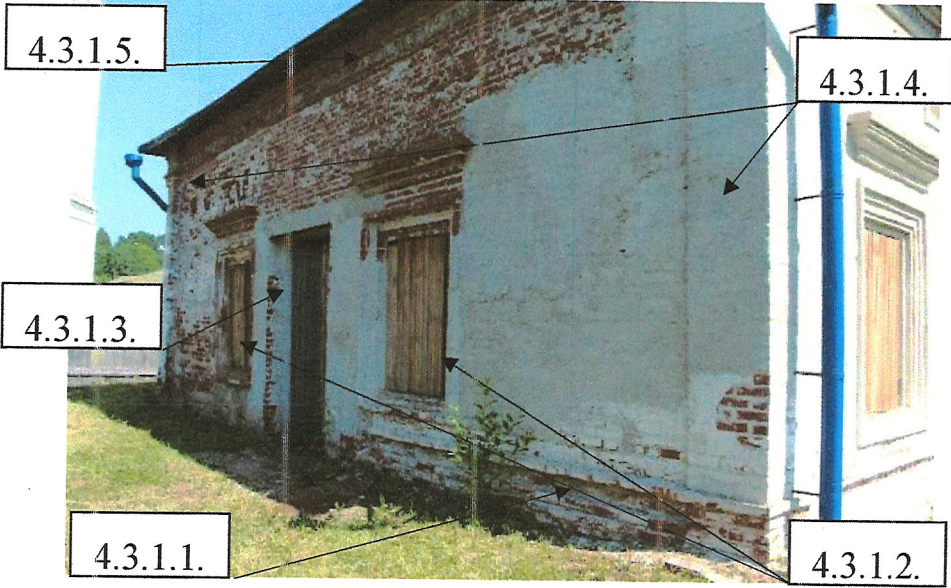
4.3.1.1.		Низкий незначительно выступающий цоколь, профилированный по верхней грани.

4.3.1.2.		Два прямоугольных оконных проема объема притвора. Оконные проемы обрамлены четырехступенчатым рамочным наличником и дополнены профилированным сандриком.	<p data-bbox="1048 719 1809 756">Фото 24. Западный фасад. Объем притвора. Фото 2020г.</p>

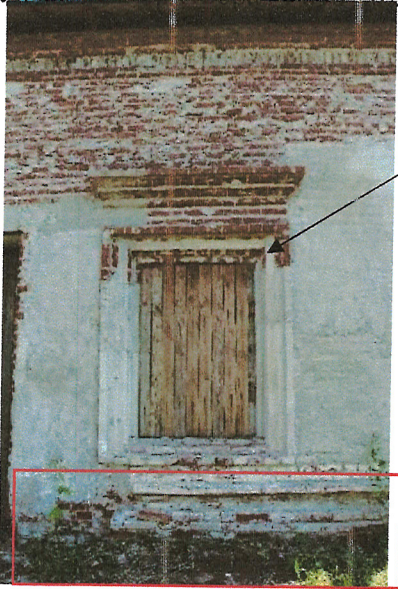
<p data-bbox="1070 1347 2056 1383">Фото 25. Западный фасад. Окно, цокольная часть притвора. Фото 2020г.</p>

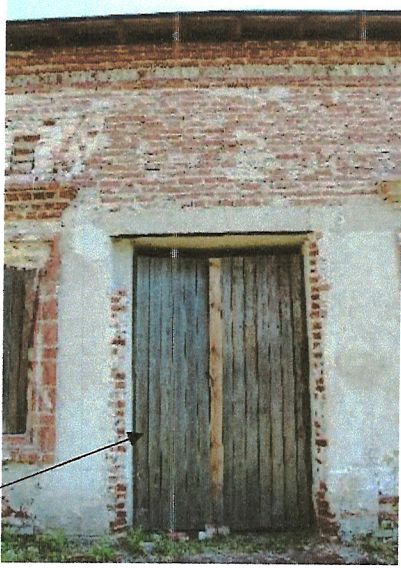
4.3.1.3.		Расположение дверного проема по 2ой центральной оси фасада, между 1 и 3 осями оконных проемов.

<p data-bbox="1128 695 2011 724">Фото 26. Западный фасад притвора. Входной проем. Фото 2020г.</p>
4.3.1.4.		Лопатки, фланкирующие углы западного фасада объем притвора.

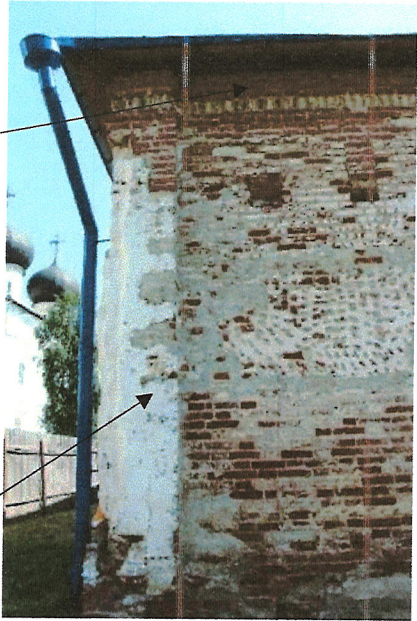
<p data-bbox="1093 1398 2040 1469">Фото 27. Западный фасад притвора. Северная пилястра и венчающий карниз. Фото 2020г.</p>
4.3.1.5.		Ступенчатый венчающий карниз с поясом поребрика, раскрепованный лопаткой.

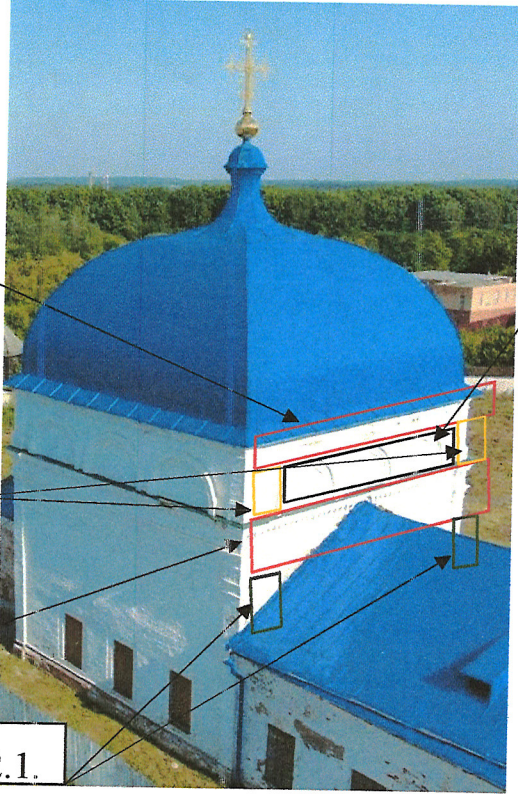
4.3.2.	Объем четверика		
4.3.2.1.		Угловые гладкие лопатки нижнего яруса.

<p data-bbox="1234 975 1906 1015">Фото 28. Западный фасад четверика. Фото 2020г.</p>

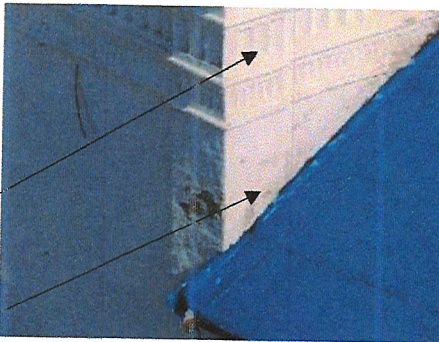
<p data-bbox="1133 1382 1995 1461">Фото 29. Западный фасад четверика. Северная лопатка, карниз. Фото2020г.</p>

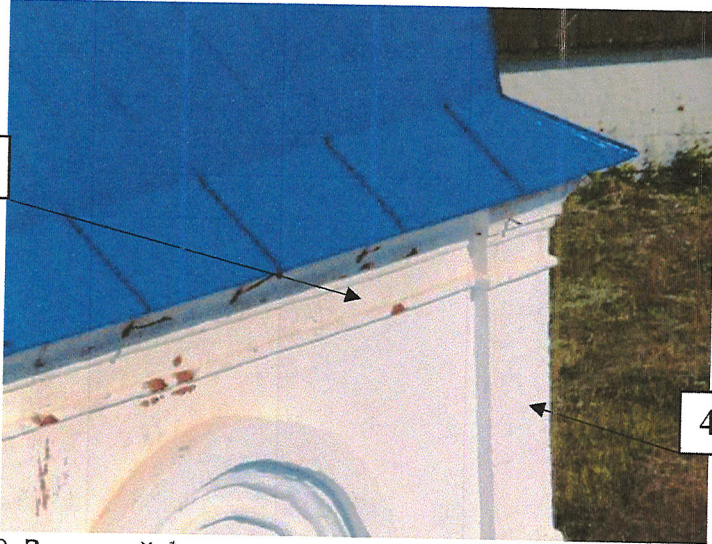
4.3.2.2.		Угловые гладкие огибающие пилястры второго яруса. Пилястры имеют базу и опираются на профилированный промежуточный карниз 1 яруса.

<p data-bbox="1111 300 1196 336">4.3.2.3.</p> <p data-bbox="1899 555 2018 592">4.3.2.2.</p> <p data-bbox="1111 692 2011 762">Фото 30. Западный фасад четверика. Южная пилястра и венчающий карниз. Фото 2020г.</p>

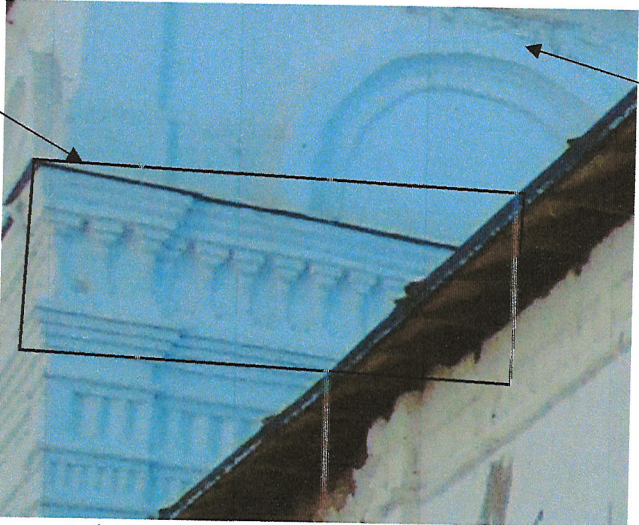
4.3.2.3.		Широкий ступенчатый венчающий карниз с гладким фризом, ограниченным валиком.	
4.3.2.4.		Сложный профилированный промежуточный карниз в завершении 1 яруса четверика, дополненный двумя поясами поребрика, рядом сложных дентикул и раскрепованный лопатками.

<p data-bbox="1093 858 1205 895">4.3.2.4.</p> <p data-bbox="1921 847 2040 884">4.3.2.5.</p> <p data-bbox="1066 1326 2033 1396">Фото 31. Западный фасад четверика. Промежуточный карниз и северный кокошник. Фото 2020г.</p>

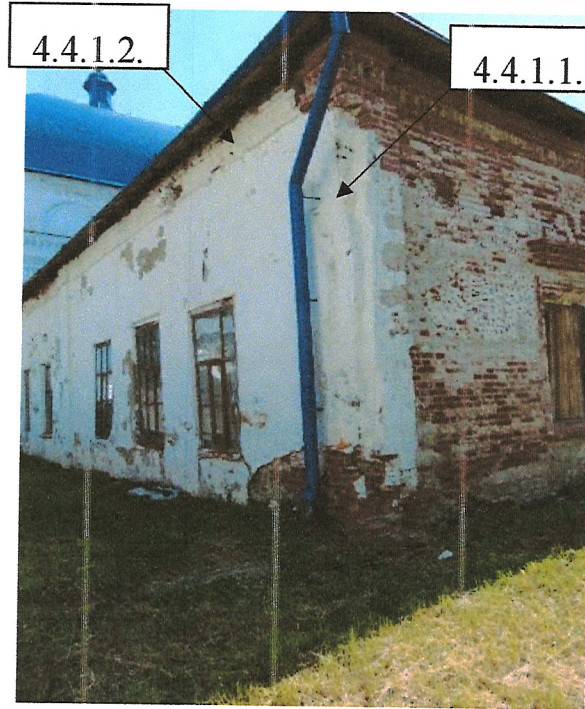
Фото 32. Северный фасад притвора. Фото 2020г.

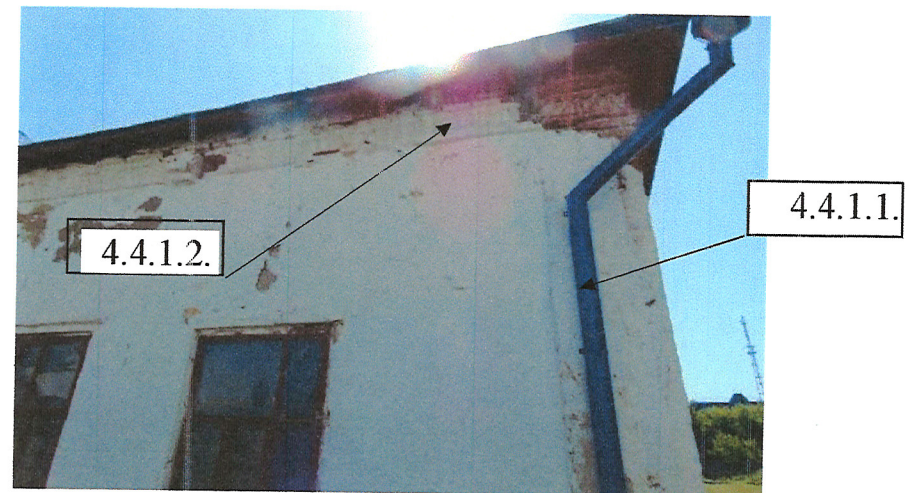
Плоская лопатка,
огибающая западный
угол притвора.

Фото 33. Фото северного фасада притвора. Западная лопатка, венчающий карниз. Фото 2020г.

Ступенчатый
венчающий карниз с
поясом поребрика,
раскрепованный
лопаткой.

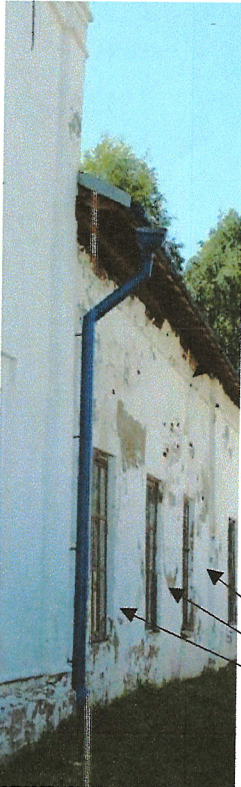
4.4.2.	Объем трапезной		
4.4.2.1.		Три прямоугольных окна на северном фасаде трапезной.

<p data-bbox="1234 979 1906 1011">Фото 34. Северный фасад трапезной. Фото 2020г.</p>
4.4.2.2.		Плоская лопатка, фланкирующая западный угол трапезной.	
4.4.2.3.		Ступенчатый венчающий карниз с поясом поребрика, раскрепованный лопаткой.

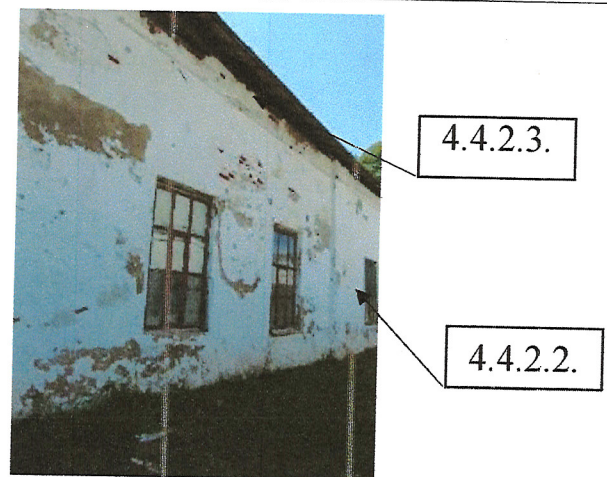
<p>4.4.2.3.</p> <p>4.4.2.2.</p> <p>Фото 35. Северный фасад трапезной. Пилястра западного угла, венчающий карниз. Фото 2020г.</p>
4.4.3.	Объем четверика		
4.4.3.1.		Три прямоугольных оконных проема в объеме трапезной. Окна заглублены в ниши и украшены простым рамочным наличником.

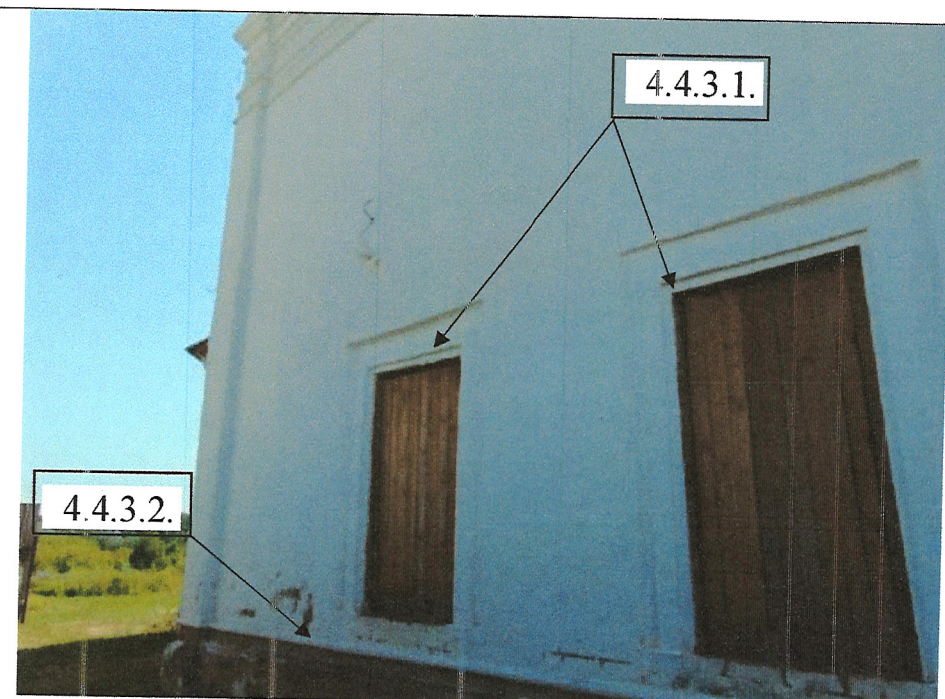
<p>4.4.3.1.</p> <p>4.4.3.2.</p>
4.4.3.2.		Незначительно выступающий цоколь, профилированный по верхней грани.	<p>Фото 36. Северный фасад четверика. Восточный окна, цокольная часть, восточная лопатка. Фото 2020г.</p>

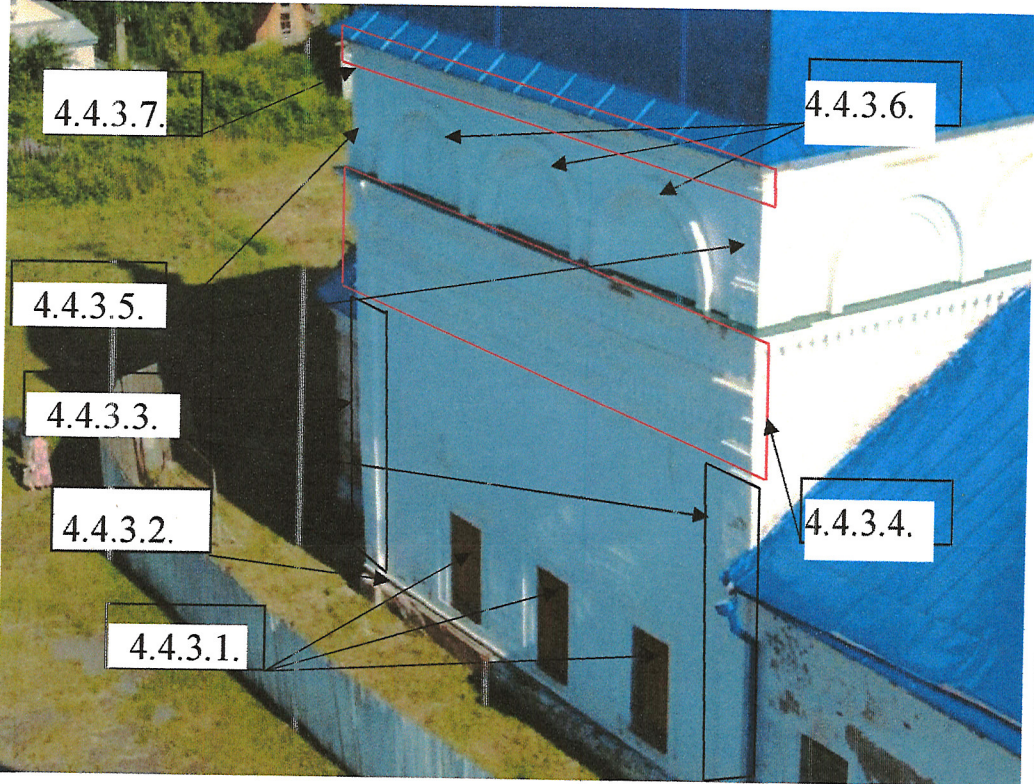
4.4.3.4.		Сложный профилированный промежуточный карниз в завершении 1 яруса четверика, дополненный двумя поясами поребрика, рядом сложных дентикул и раскрепованный лопатками.	
4.4.3.5.		Угловые гладкие огибающие пилястры второго яруса. Пилястры имеют базу и опираются на профилированный промежуточный карниз 1 яруса.	
4.4.3.6.		Три арочных профилированных кокошника в виде ложных закомар.	
4.4.3.7.		Широкий ступенчатый венчающий карниз с гладким фризом, ограниченным валиком.

Фото 37. Северный фасад четверика. Фото 2020г.

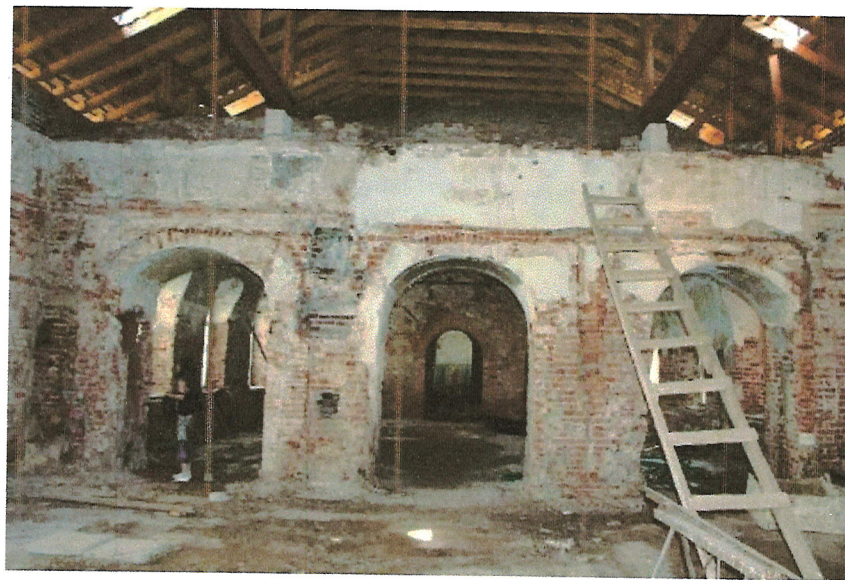
Три арочных проема
между помещениями
трапезной и притвора.

Фото 38. Арочные проемы между помещениями трапезной и притвора.
Фото 2020г.

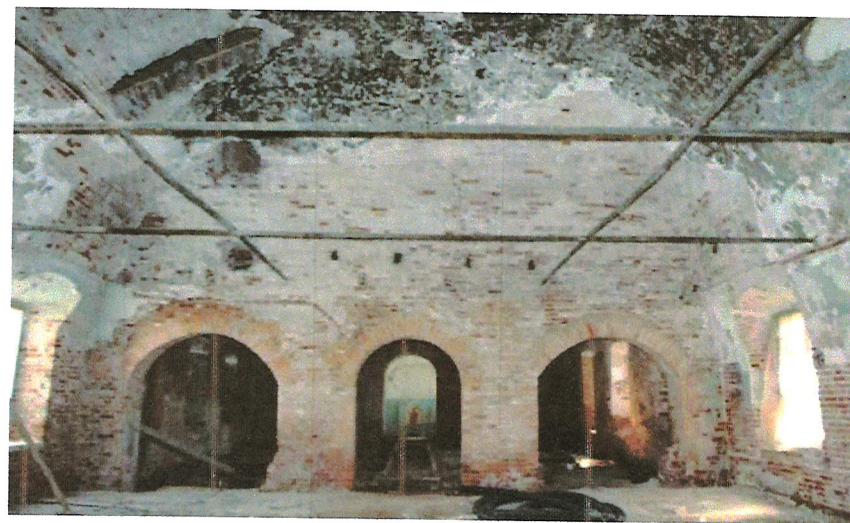
Три арочных проема
между помещениями
трапезной и четверика.
Крайние арочные
проемы шире
центрального проема.

Фото 39. Арочные проемы между помещениями трапезной и четверика.
Фото 2020г.

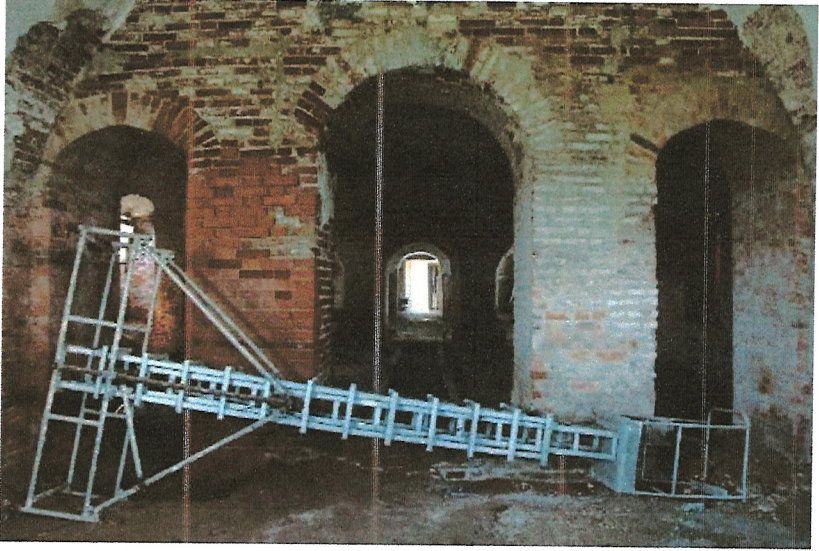
4.5.3.		<p>Три арочных проема между помещениями четверика и апсиды. Арочный проем по центральной оси выше и шире боковых проемов.</p>

<p>Фото 40. Арочные проемы между помещениями четверика и апсиды. Фото2020г.</p>
4.5.4.		<p>Конфигурация перемычки с расветом входной двери по центральной оси западной стены притвора.</p>	
4.5.5.		<p>Конфигурация перемычек оконных проемов с расветом в западной стене притвора.</p>

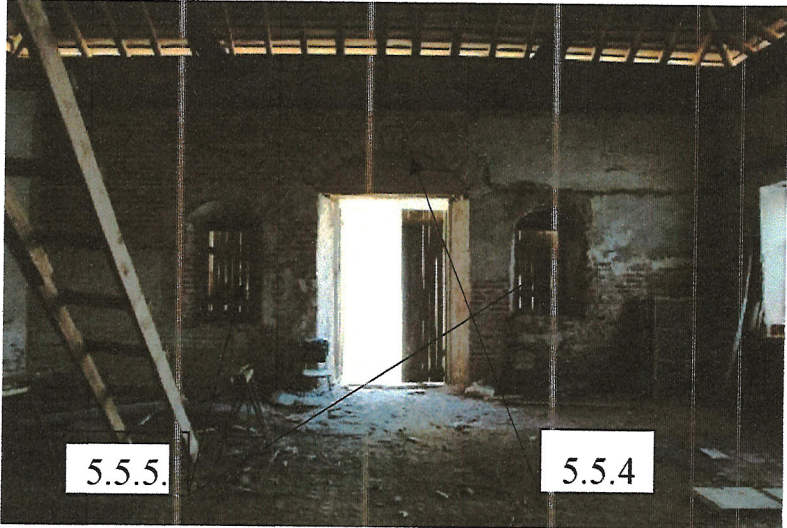
<p>Фото 41. Западная стена помещения притвора. Фото 2020г.</p>

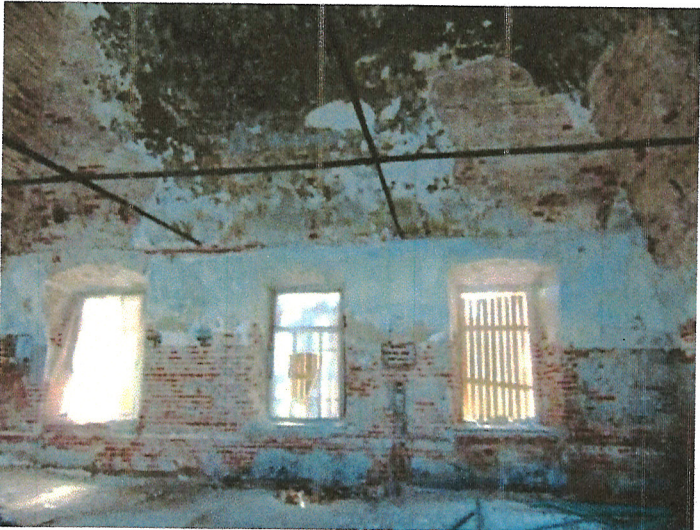
4.5.6.		Конфигурация арочных перемычек оконных проемов с рассветом в южной стене помещения притвора.	  <p>Фото 42. Южная стена помещения притвора. Фото 2020г.</p>
4.5.7.		Конфигурация лучковых оконных проемов с рассветом в южной стене помещения трапезной.

<p>Фото 43. Южная стена помещения трапезной. Фото 2020г.</p>

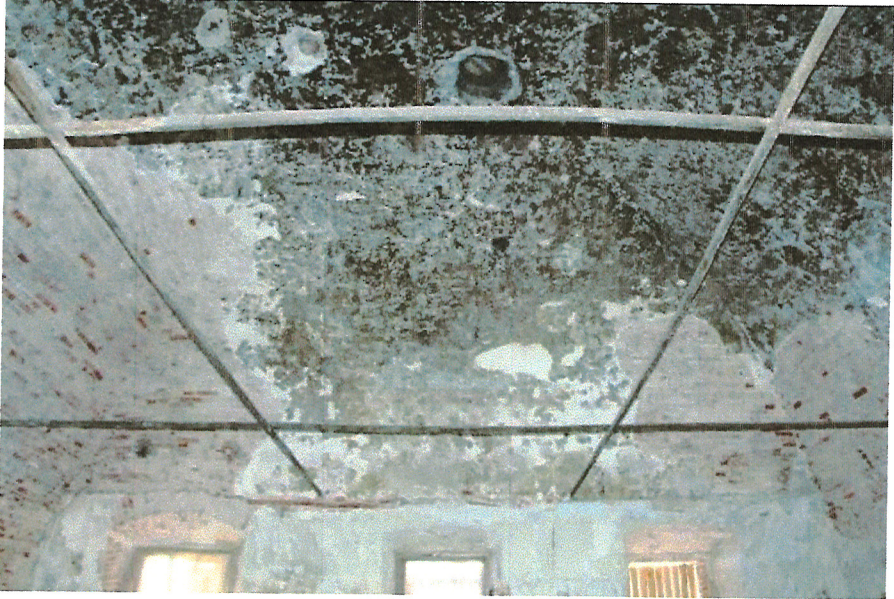
4.5.8.		Сомкнутый свод с распалубкой и металлическими связями помещения трапезной.

<p>Фото 44. Свод трапезной. Фото 2020г.</p>
4.5.9.		Конфигурация лучковых перемычек оконных проемов с рассветом в южной стене помещения четверика.

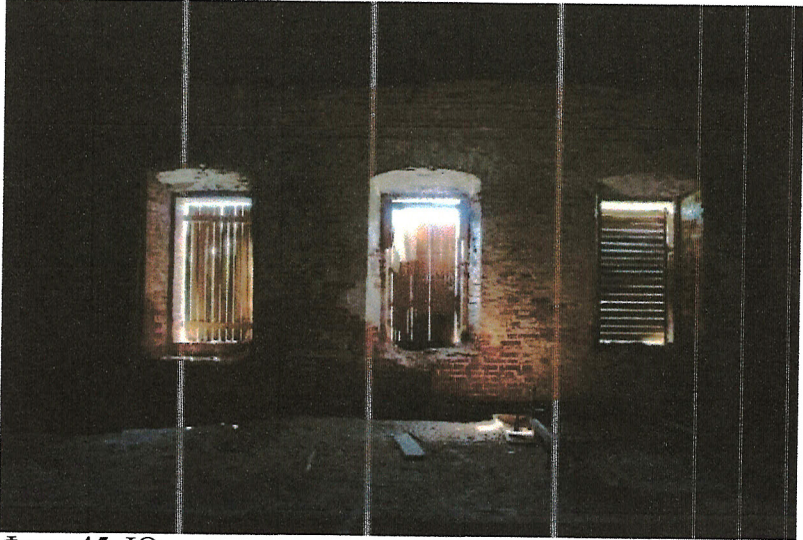
<p>Фото 45. Южная стена помещения четверика. Фото 2020г.</p>

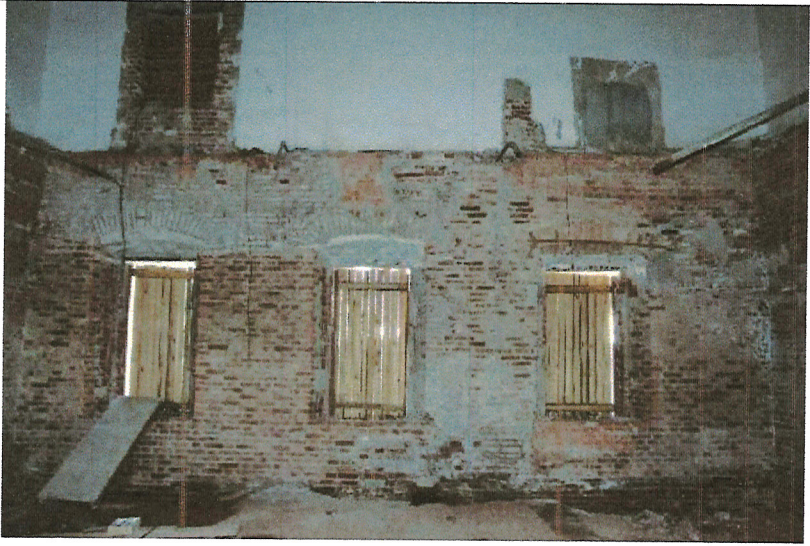
4.5.10.		Конфигурация лучковых перемычек оконных проемов с рассветом в северной стене помещения четверика.

<p>Фото 46. Северная стена помещения четверика. Фото 2020г.</p>
4.5.11.		Металлические связи четверика.

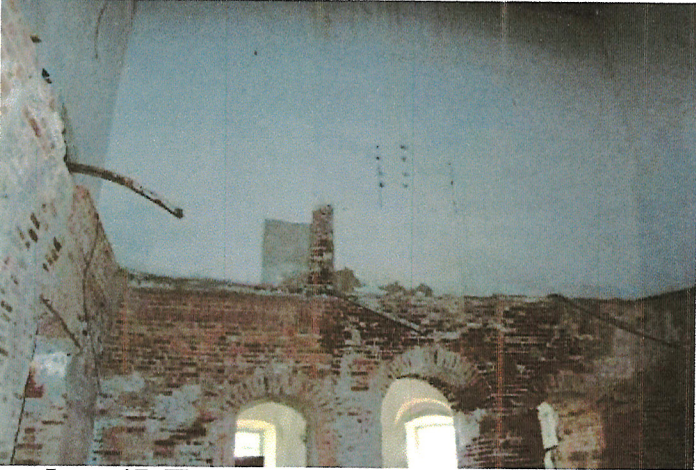
<p>Фото 47. Помещение четверика. Фото 2020г.</p>

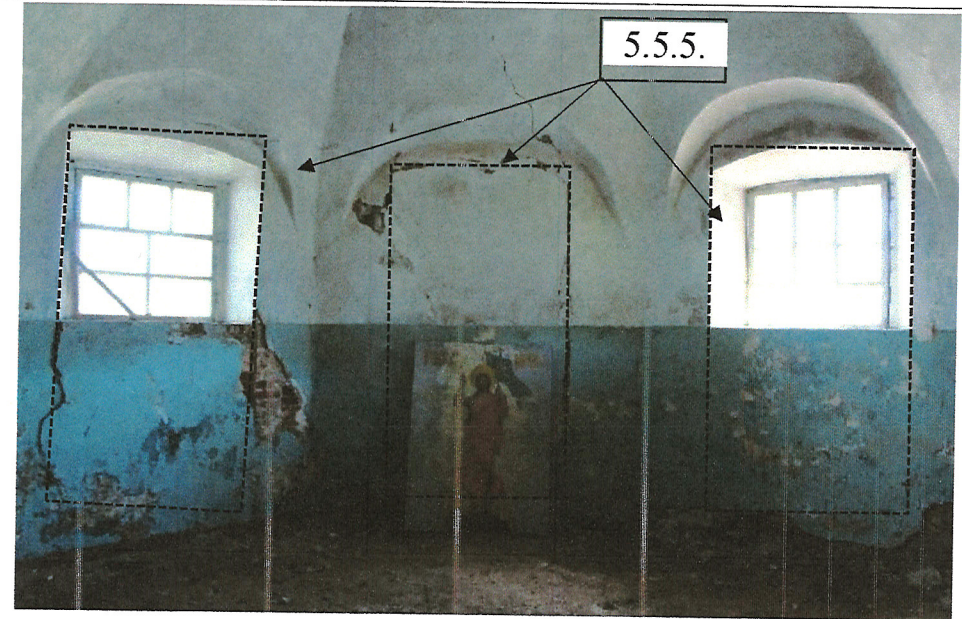
Три вытянутых оконных проема апсиды с лучковыми перемычками и распалубками.

Фото 48. Оконные проемы апсиды. Фото 2020г.

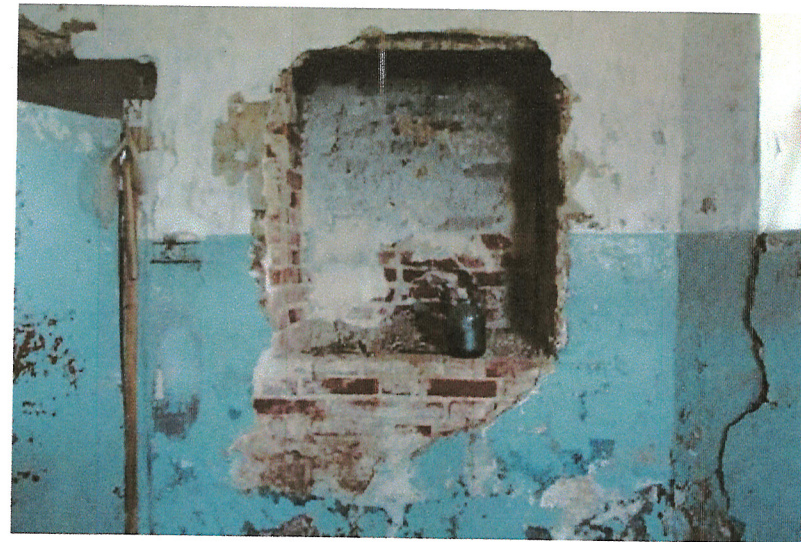
Квадратная ниша в северной стене апсиды.

Фото 49. Ниша в северной стене апсиды. Фото 2020г.

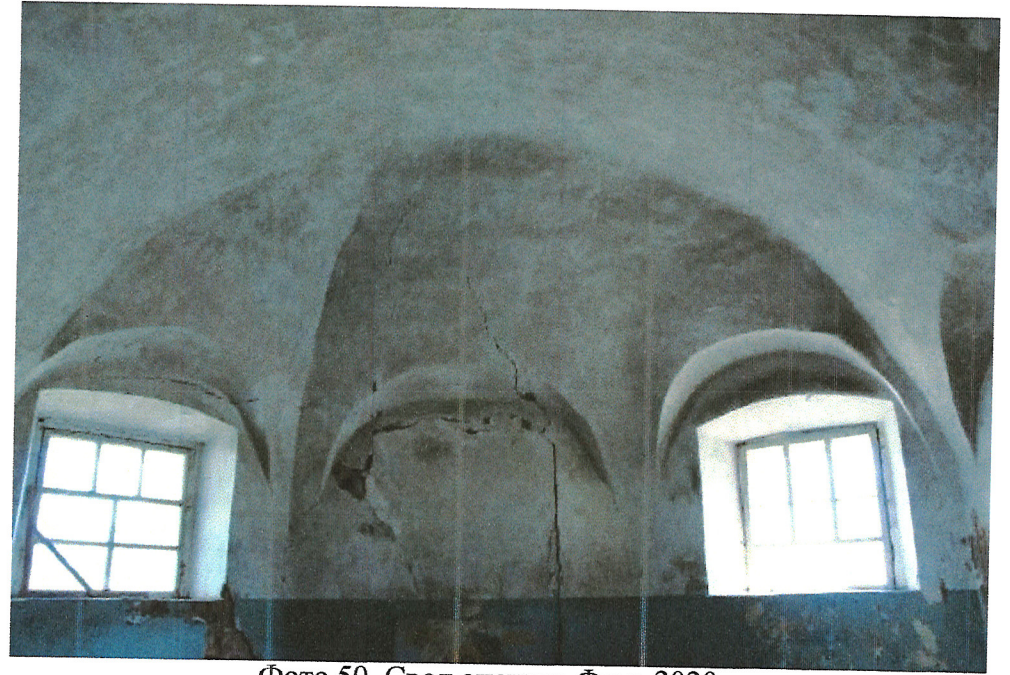
Сомкнутый свод апсидыс
распалубками.

Фото 50. Свод апсиды. Фото 2020г.
