**УПРАВЛЕНИЕ
ГОСУДАРСТВЕННОЙ ОХРАНЫ ОБЪЕКТОВ КУЛЬТУРНОГО
НАСЛЕДИЯ КИРОВСКОЙ ОБЛАСТИ**

Об установлении предмета охраны объекта культурного наследия (памятника истории и культуры) народов Российской Федерации федерального значения «Троицкая церковь», расположенного по адресу: Кировская область, Кирово-Чепецкий район, с. Кстинино, ул. Советская, д. 61

ПРЕДМЕТ ОХРАНЫ

**объекта культурного наследия (памятника истории и культуры) народов Российской Федерации
федерального значения «Троицкая церковь», расположенного по адресу: Кировская область,
Кирово-Чепецкий район, с. Кстинино, ул. Советская, д. 61**

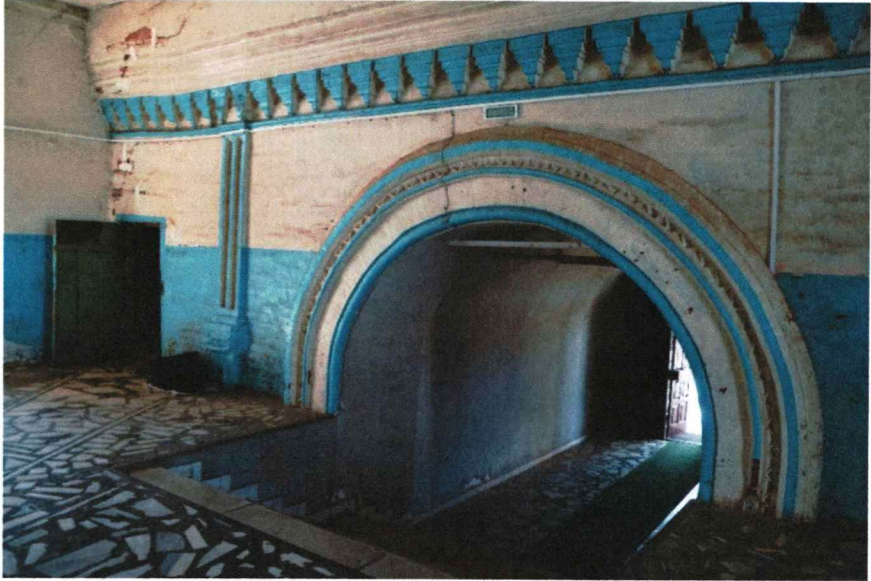
<p style="text-align: center;">Фото 7. Помещение первого яруса объема притвора с колокольной. Переход, цилиндрический свод объема притвора с колокольной. Фото 2024 г.</p>

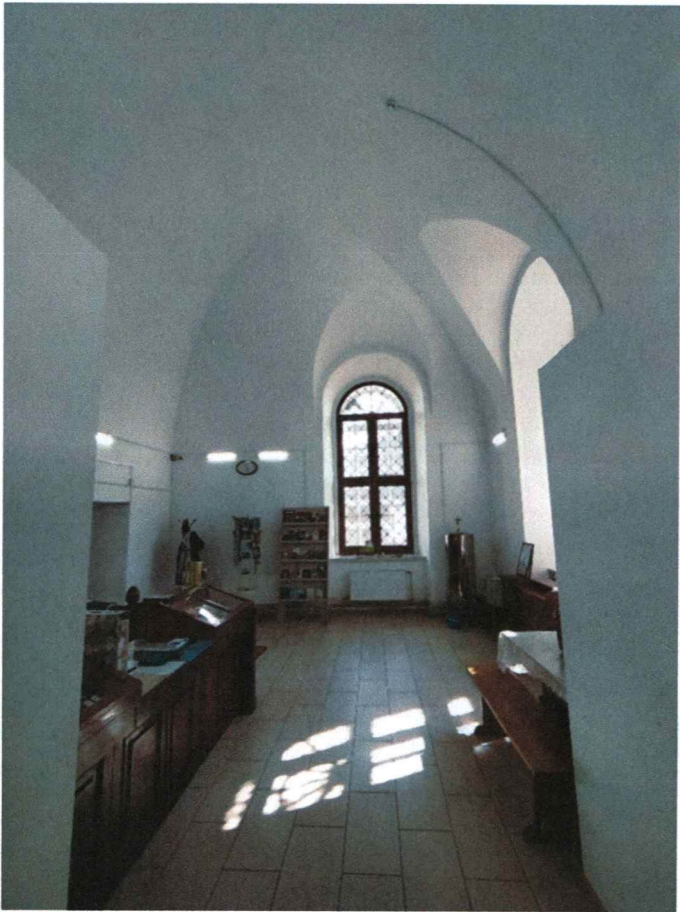
<p data-bbox="1368 1271 1912 1376">Фото 8. Помещение объема трапезной. Цилиндрический свод. Фото 2024 г.</p>

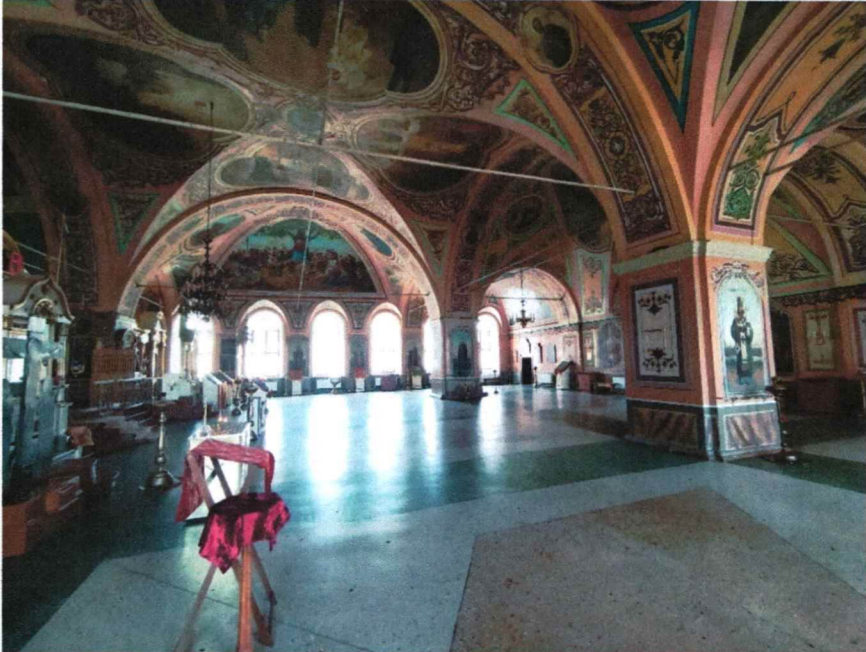
<p data-bbox="1361 1135 1921 1240">Фото 11. Помещение объема трапезной. Система сводов на подпружных арках. Фото 2024 г.</p>

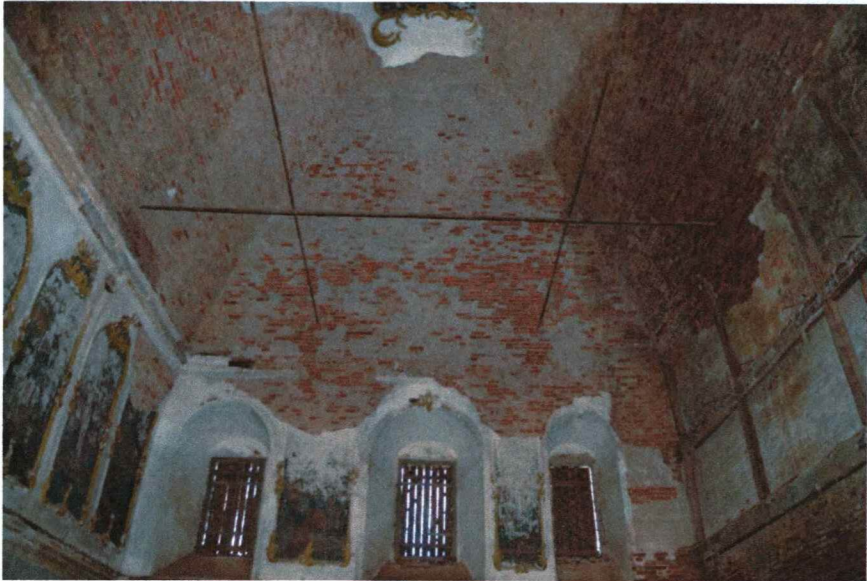
<p data-bbox="1317 1099 1962 1204">Фото 12. Помещение четверика объема храма. Сомкнутый свод. Фото 2024 г.</p>

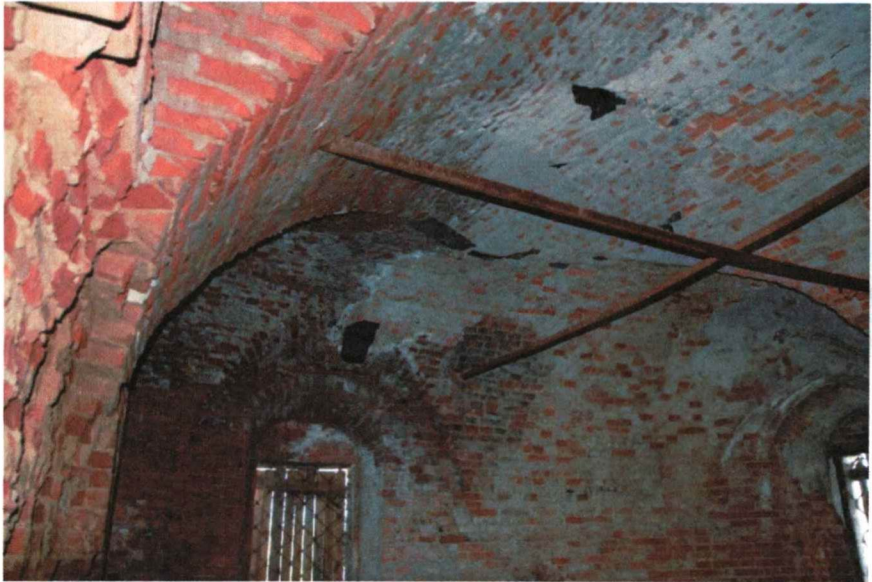
<p data-bbox="1384 1099 1899 1204">Фото 13. Помещение объема алтаря. Цилиндрические и коробовые своды. Фото 2024 г.</p>

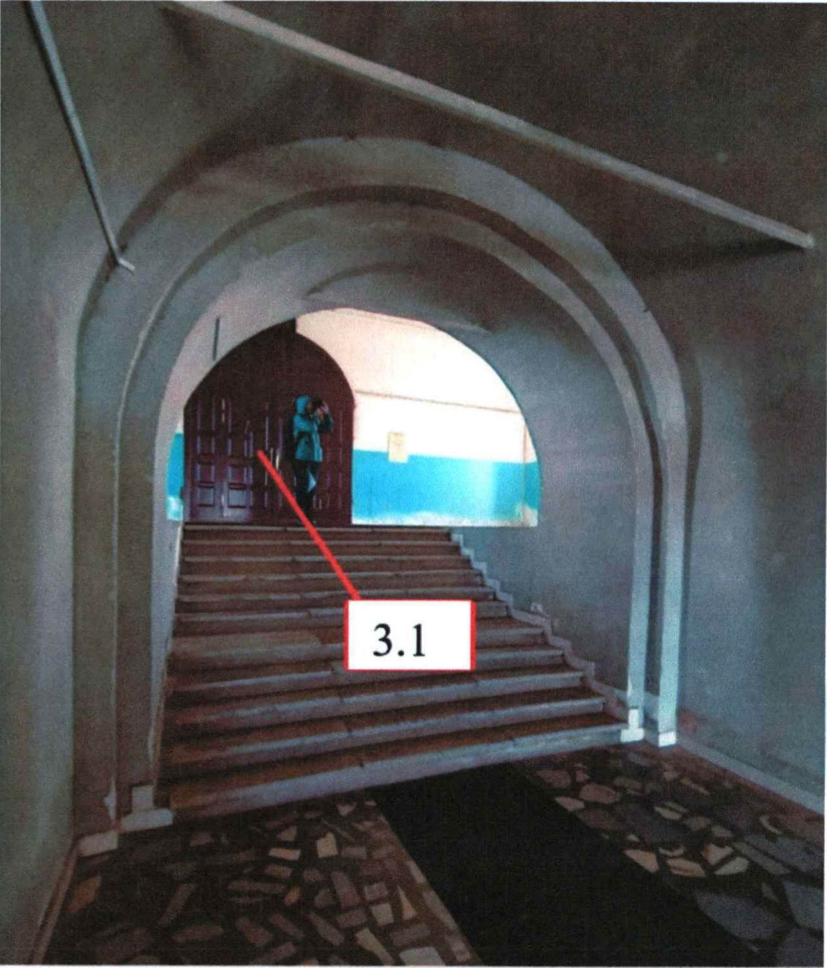
<p data-bbox="1462 1329 1816 1397">Фото 95. Арочный проем. Фото 2024 г.</p>

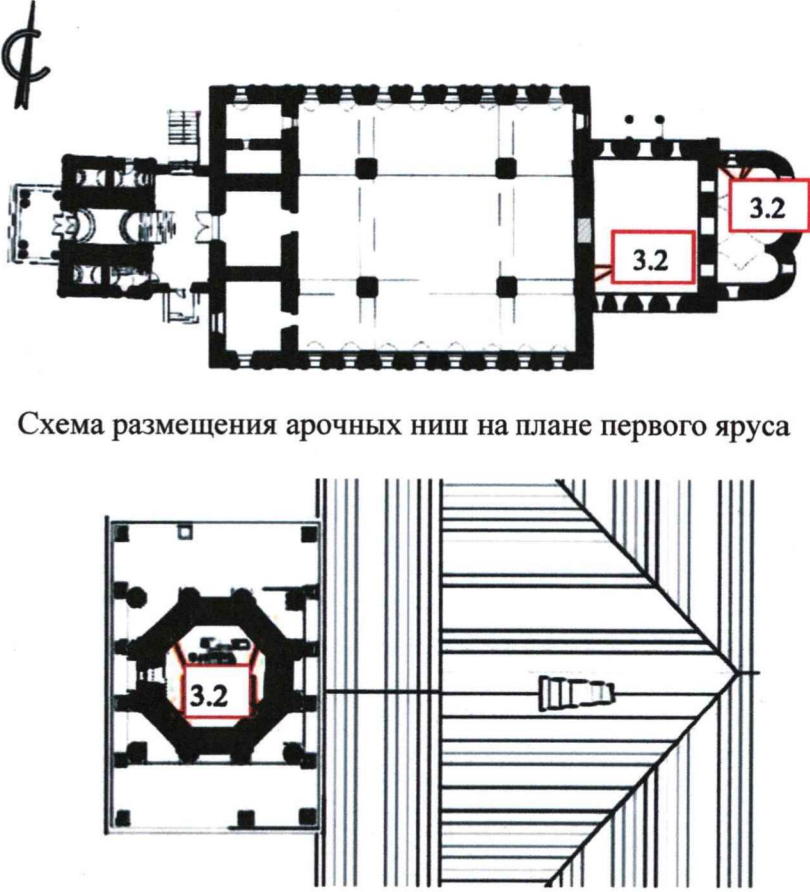
№ п/п	Обобщенная группа элементов предмета охраны	Элементы предмета охраны	Фотографическое или иное графическое изображение предмета охраны*
3.2		<p>Арочные ниши в границах помещений объемов притвора с колокольной, четверика объема храма, алтаря – местоположение, конфигурация и габариты</p>

<p>Схема размещения арочных ниш на плане первого яруса</p> <p>Схема размещения арочных ниш на плане третьего яруса</p>

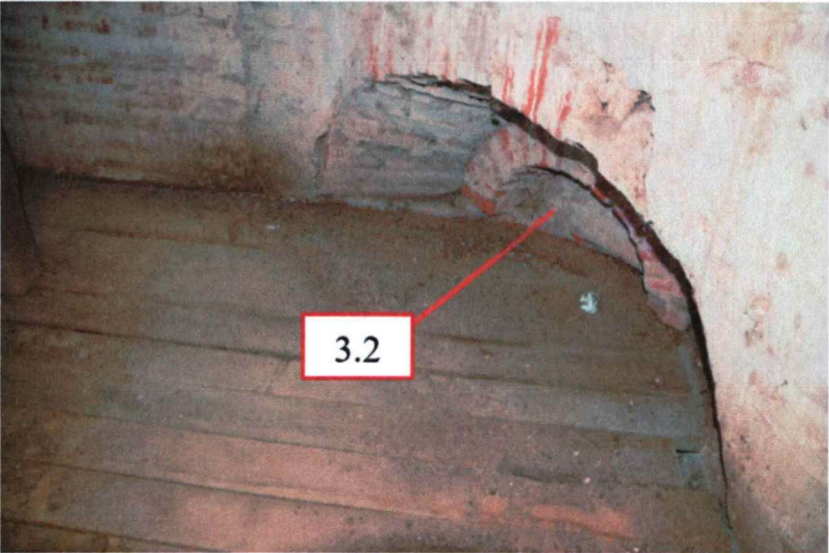
<p data-bbox="1240 1103 2040 1204">Фото 100. Арочные ниши объема притвора с колокольной на отметке перехода четверика в восьмерик. Фото 2024 г.</p>

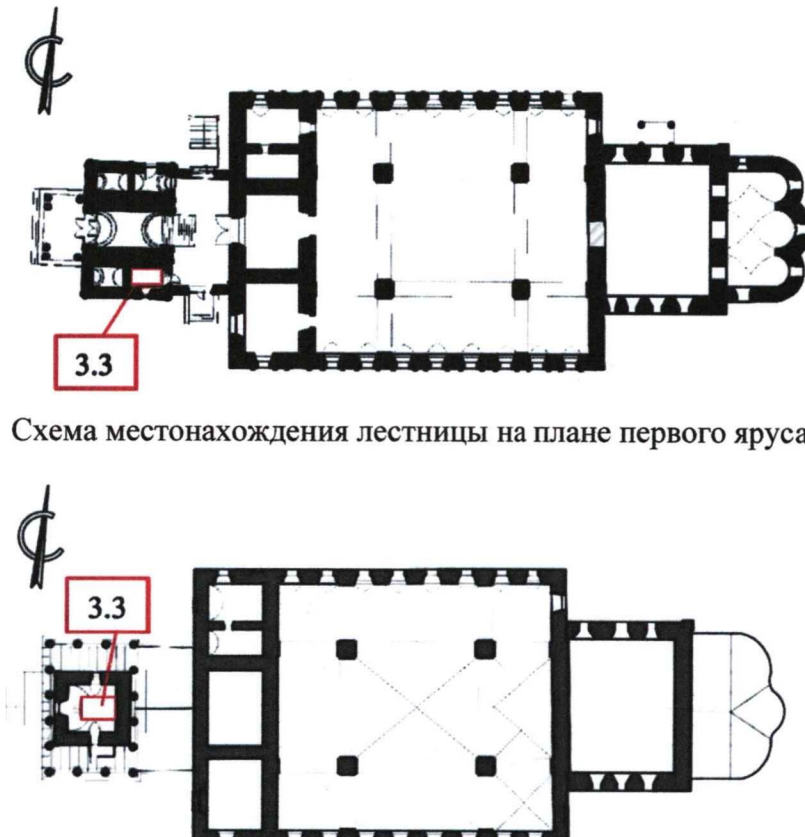
№ п/п	Обобщенная группа элементов предмета охраны	Элементы предмета охраны	Фотографическое или иное графическое изображение предмета охраны*
3.3		<p data-bbox="725 780 1160 895">Местонахождение лестницы в габаритах помещения объема притвора с колокольной</p>

<p data-bbox="1240 801 2040 837">Схема местонахождения лестницы на плане первого яруса</p> <p data-bbox="1240 1298 2040 1334">Схема местонахождения лестницы на плане второго яруса</p>

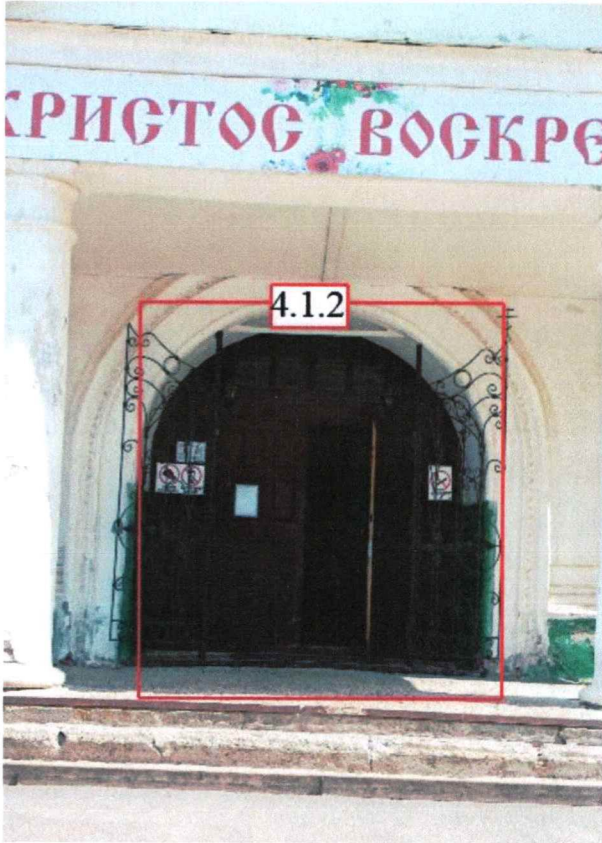
№ п/п	Обобщенная группа элементов предмета охраны	Элементы предмета охраны	Фотографическое или иное графическое изображение предмета охраны*
4.1.2	Объем притвора с колокольной	Один арочный дверной проем, материал и характер заполнения – деревянная филенчатая двупольная дверь

<p data-bbox="1317 1229 1957 1332">Фото 15. Западный фасад. Дверной проем входа притвора с колокольной. Фото 2024 г.</p>

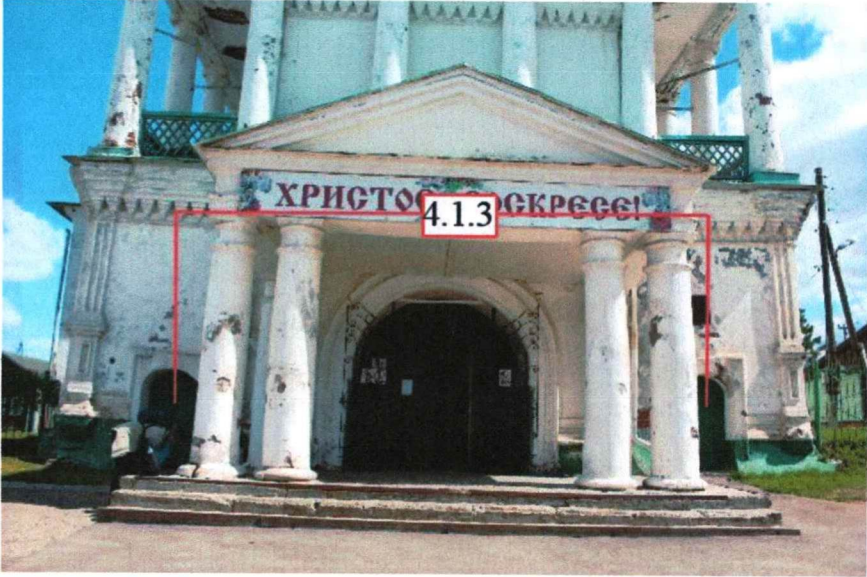
№ п/п	Обобщенная группа элементов предмета охраны	Элементы предмета охраны	Фотографическое или иное графическое изображение предмета охраны*
4.1.3	Объем притвора с колокольной	<p>Два трехцентровых арочных дверных проема палаток, материал и характер заполнения – деревянные щитовые глухие двери</p>

<p>Фото 16. Западный фасад. Арочные проемы палаток. Фото 2024 г.</p>

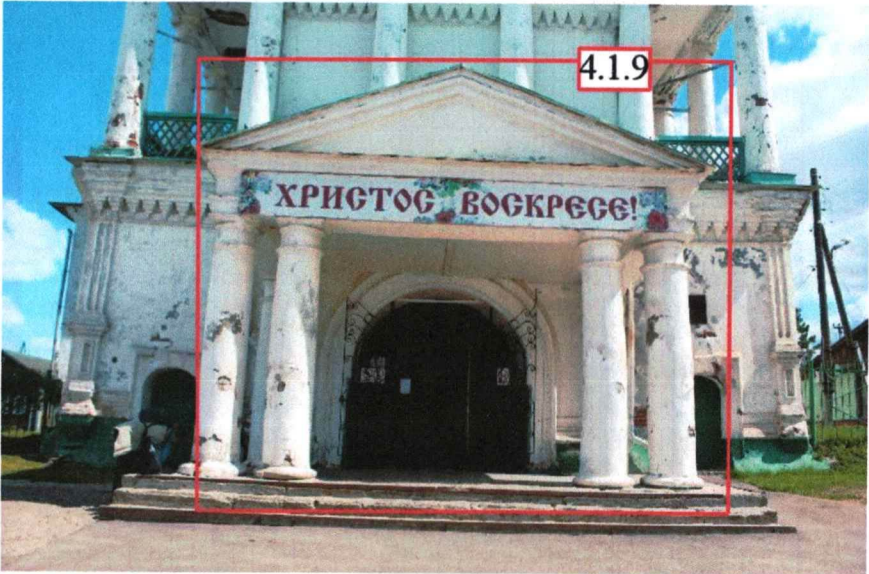
№ п/п	Обобщенная группа элементов предмета охраны	Элементы предмета охраны	Фотографическое или иное графическое изображение предмета охраны*
4.1.9	Объем притвора с колокольной	<p>Портик первого яруса с четырьмя внешними и двумя пристенными колоннами тосканского ордера круглого сечения с энтазисами, профилированными базами и капителями, завершающиеся полным антаблементом, состоящим из ступенчатого архитрава, гладкого фриза и профилированного карниза, и треугольным фронтоном</p>

<p>Фото 16. Западный фасад. Портик первого яруса. Фото 2024 г.</p>

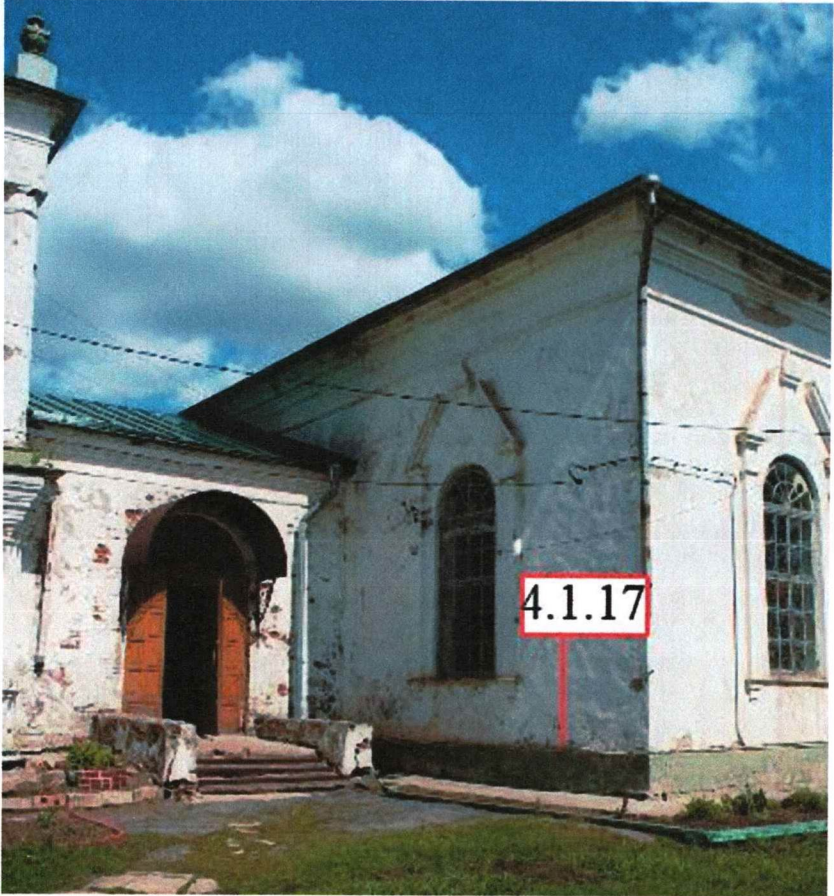
№ п/п	Обобщенная группа элементов предмета охраны	Элементы предмета охраны	Фотографическое или иное графическое изображение предмета охраны*
4.1.17	Объем трапезной	Выступающий цоколь трапезной

<p data-bbox="1272 1271 1995 1342">Фото 17. Западный фасад. Цоколь объема трапезной. Фото 2024 г.</p>

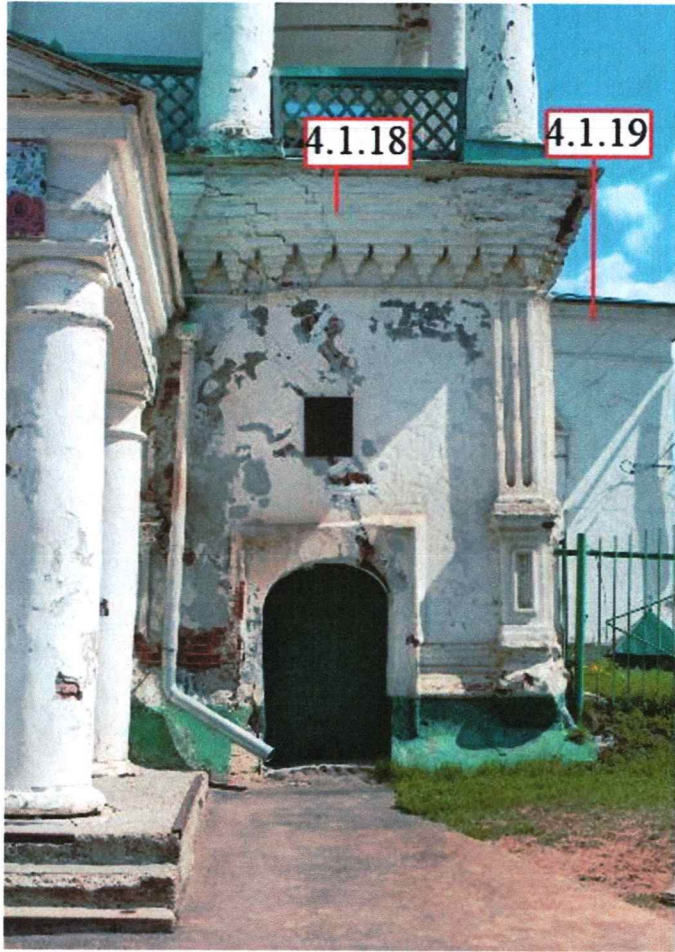
4.1.19	Объем трапезной	Антаблемент, состоящий из профилированного архитрава, гладкого фриза и профилированного венчающего карниза

Фото 21. Западный фасад. Антаблемент первого яруса объема притвора с колокольной и объема трапезной.

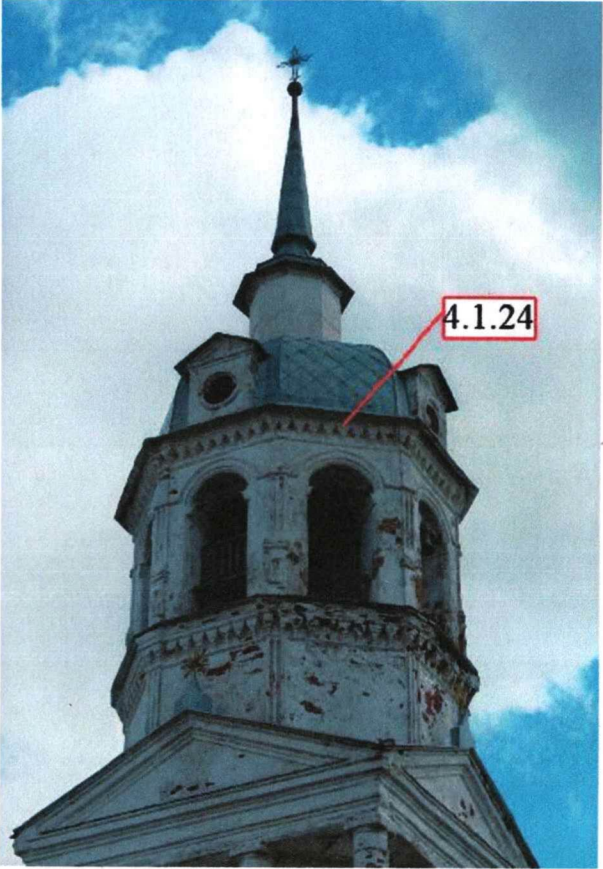
№ п/п	Обобщенная группа элементов предмета охраны	Элементы предмета охраны	Фотографическое или иное графическое изображение предмета охраны*
4.1.24	Объем притвора с колокольной	<p>Антаблемент, состоящий из профилированного архитрава, фриза с городчатым поясом и профилированного венчающего карниза, раскрепованный в осях пилястр</p>

<p>Фото 22. Западный фасад. Антаблемент четвертого яруса объема притвора с колокольной. Фото 2024 г.</p>

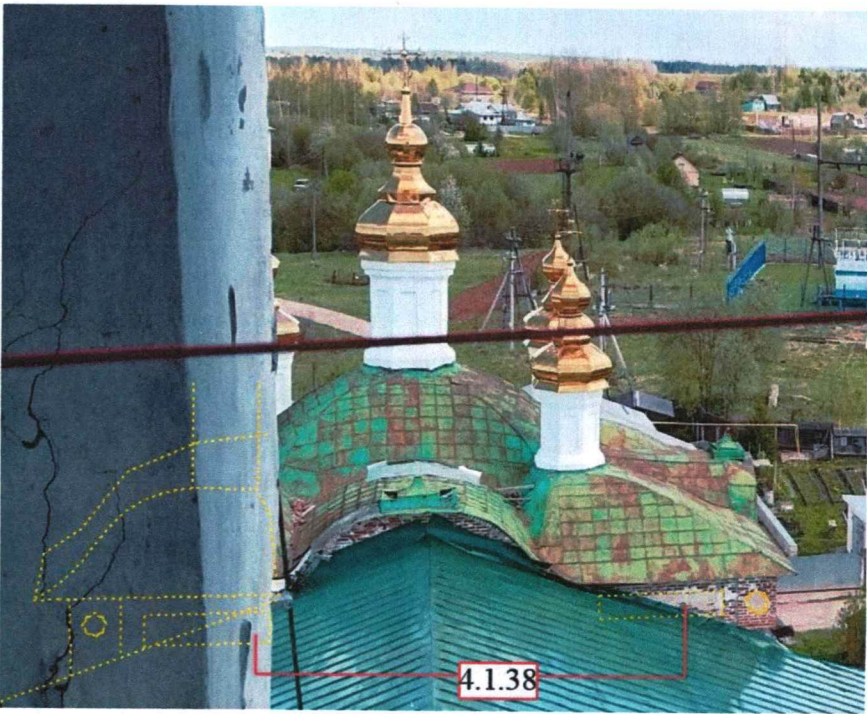
<p data-bbox="1288 1172 1982 1246">Фото 23. Западный фасад. Филенки яруса закомар. Фото 2024 г.</p>

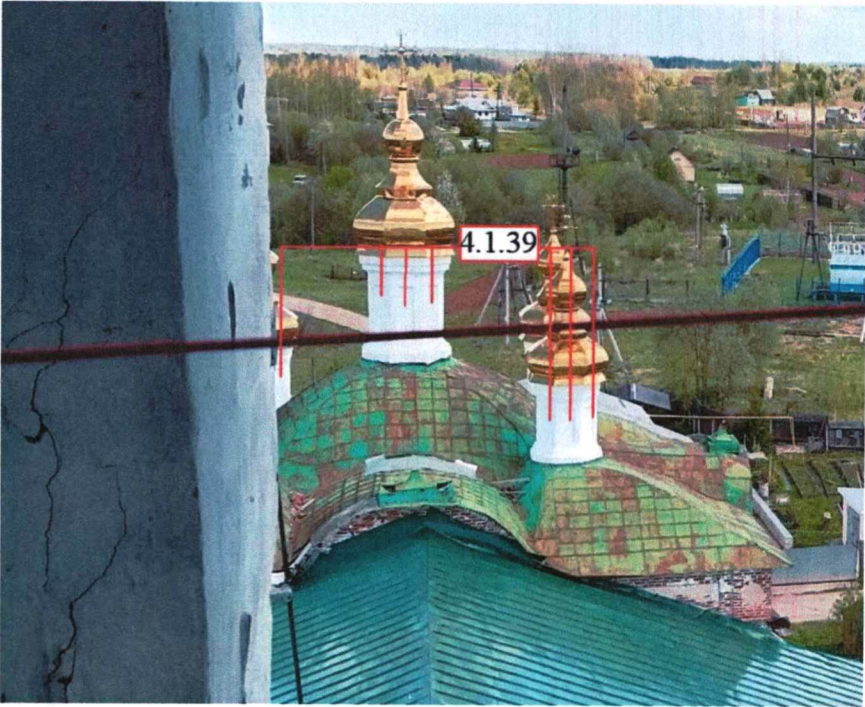
<p data-bbox="1227 1157 2042 1262">Фото 23. Западный фасад. Прямоугольные филенки глухих барабанов. Фото 2024 г.</p>

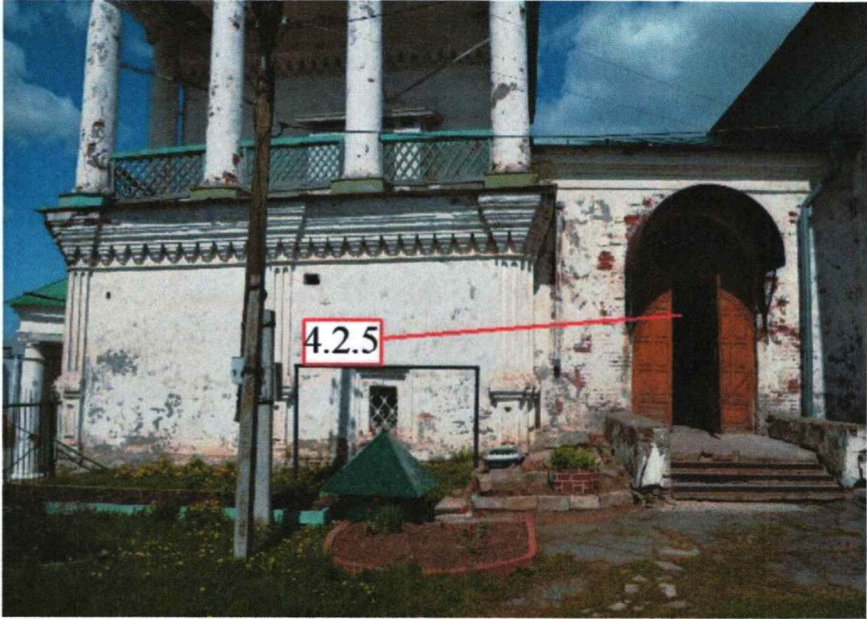
<p>Фото 31. Южный фасад. Арочный дверной проем объема перехода. Фото.2024 г.</p>

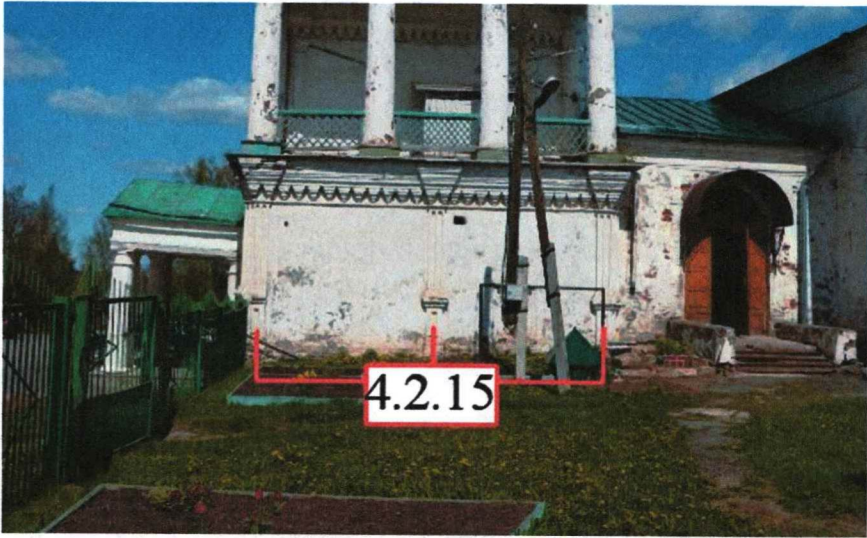
<p data-bbox="1249 1094 2029 1196">Фото 37. Южный фасад. Пилястры первого яруса объема притвора с колокольной. Фото 2024 г.</p>

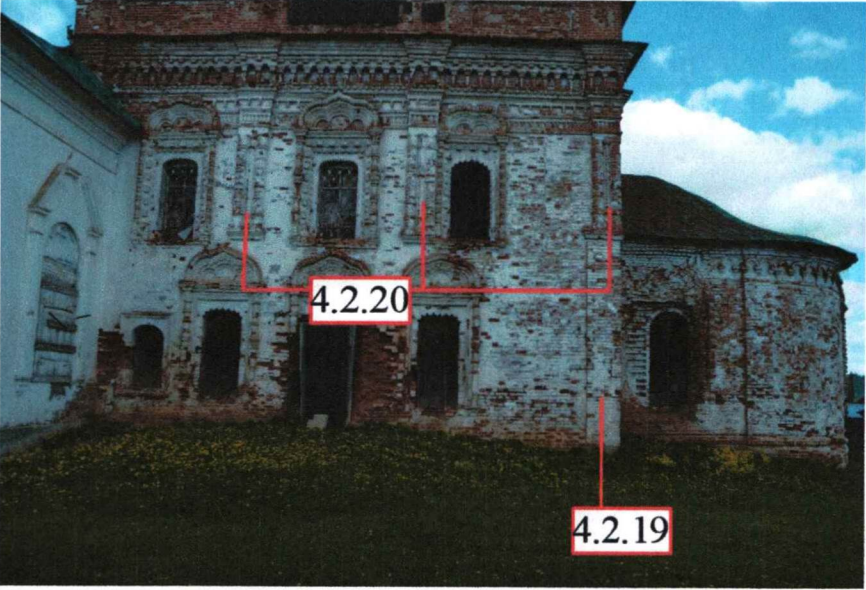
<p data-bbox="1249 1119 2040 1224">Фото 33. Южный фасад. Пилястра и полуколонки объема храма. Фото 2024 г.</p>
4.2.20		Три пары полуколонок на профилированных консолях с профилированными базами, капителями и вертикальным поребриком по центру между полуколонками

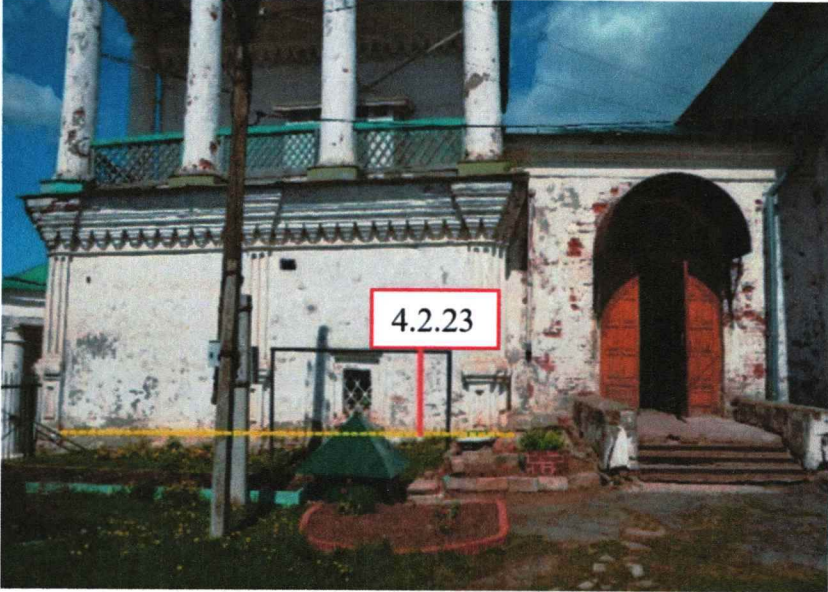
<p data-bbox="1205 1125 2078 1226">Фото 31. Южный фасад. Профилированный пояс цоколя объема притвора с колокольной. Фото 2024 г.</p>

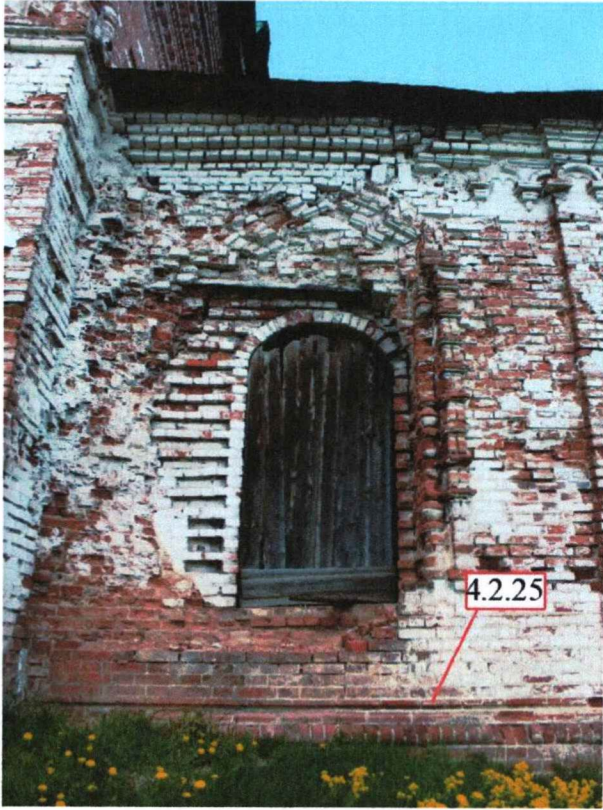
<p data-bbox="1249 1229 2029 1334">Фото 38. Южный фасад. Профилированный пояс цоколя объема алтаря. Фото 2024 г.</p>

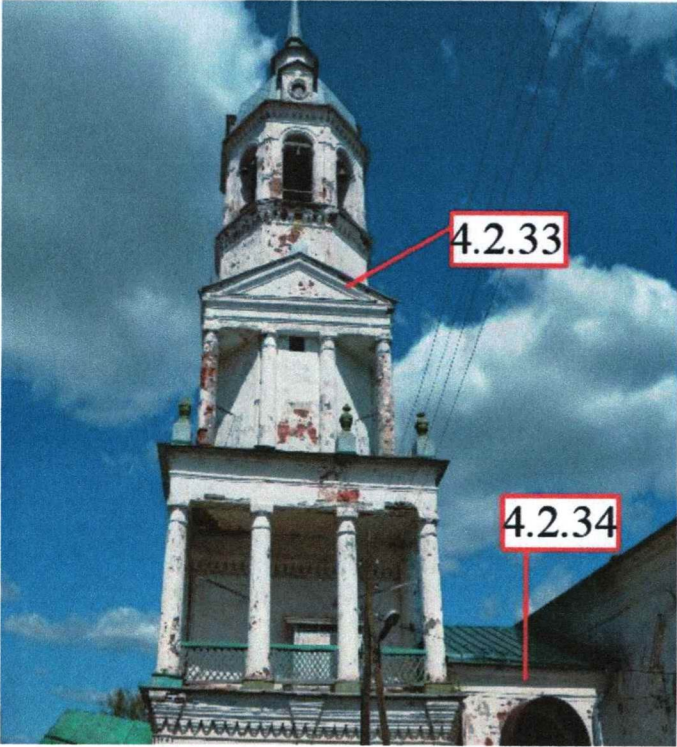
<p data-bbox="1227 1197 2049 1303">Фото 30. Южный фасад. Карниз фронтона объема притвора с колокольной, антаблемент объема перехода. Фото 2024 г.</p>
4.2.34	Объем перехода	Антаблемент, состоящий из ступенчатого архитрава, гладкого фриза и профилированного венчающего карниза

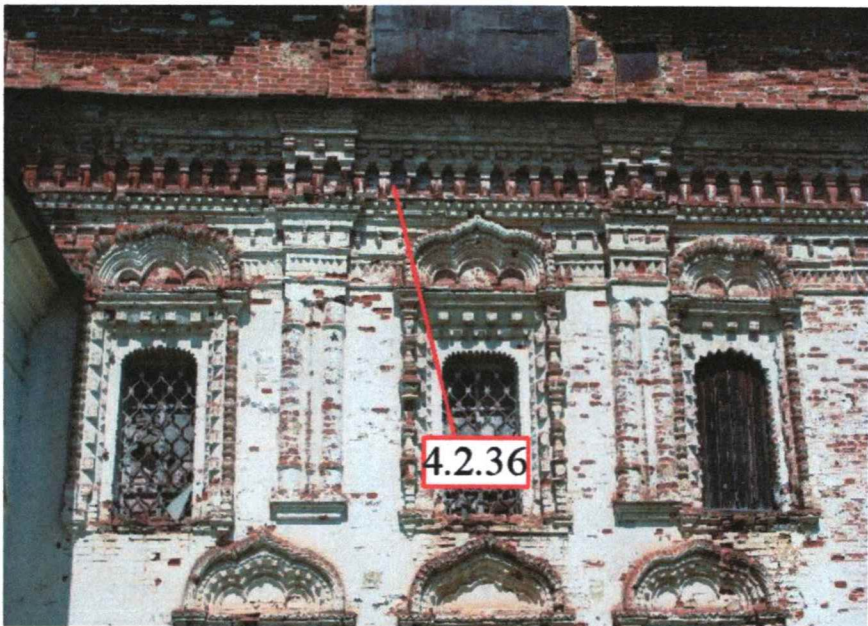
<p>Фото 41. Южный фасад. Антаблемент объема храма. Фото 2024 г.</p>

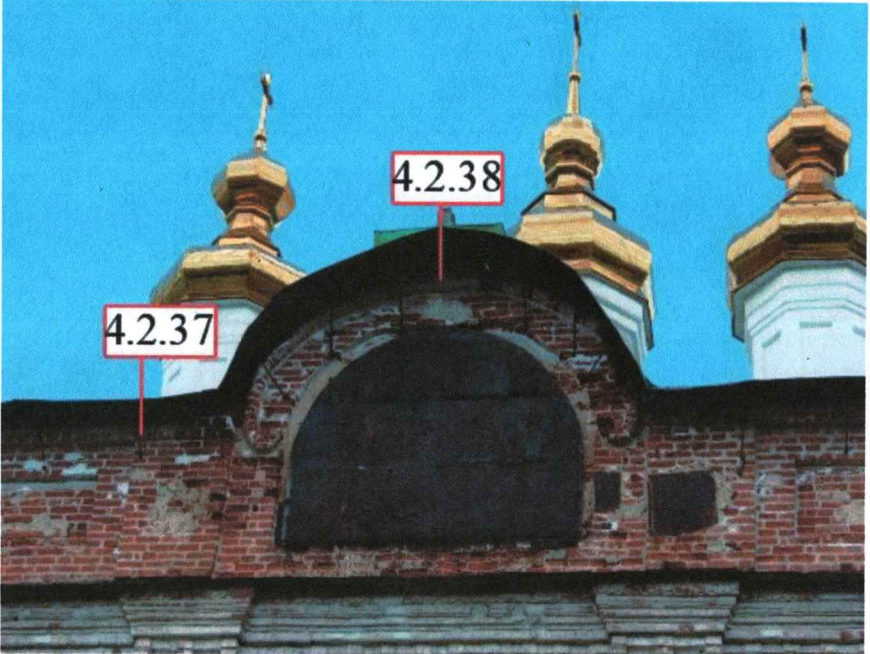
<p data-bbox="1234 1157 2040 1260">Фото 42. Южный фасад. Карниз яруса закомар и закомары объема храма. Фото 2024 г.</p>
4.2.38		Профилированный карниз закомары с двумя боковыми волютами

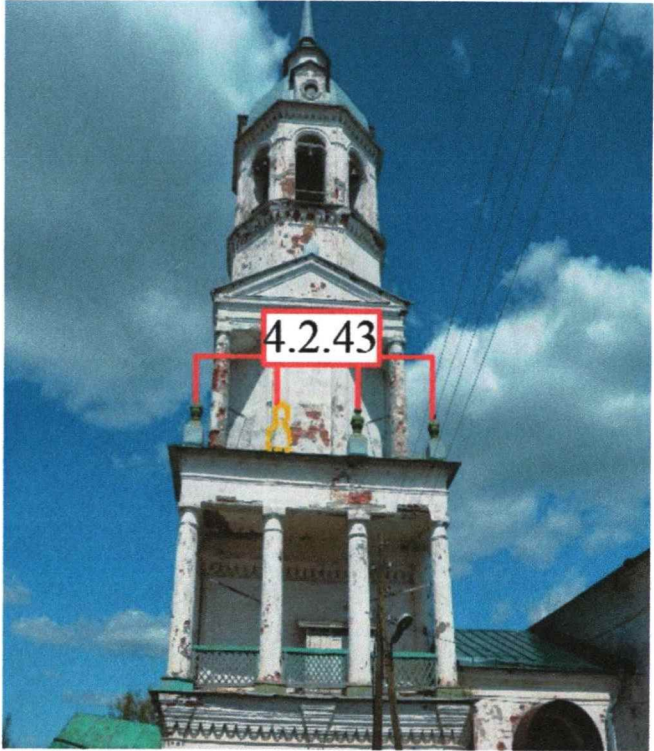
<p data-bbox="1301 1204 1989 1306">Фото 30. Южный фасад. Вазоны объема притвора с колокольной. Фото 2024 г.</p>

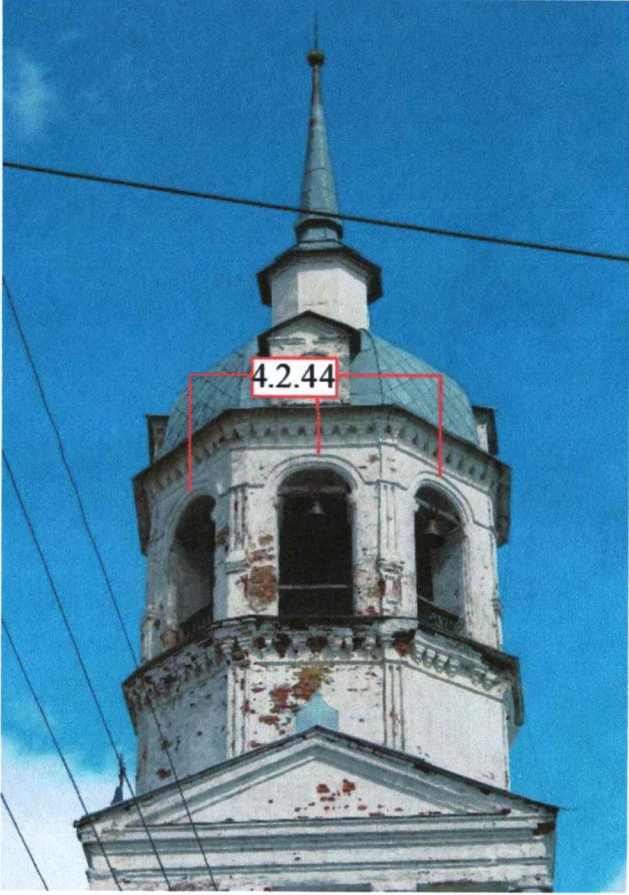
<p data-bbox="1294 1292 1980 1361">Фото 39. Южный фасад. Архивольты яруса звона. Фото 2024 г.</p>

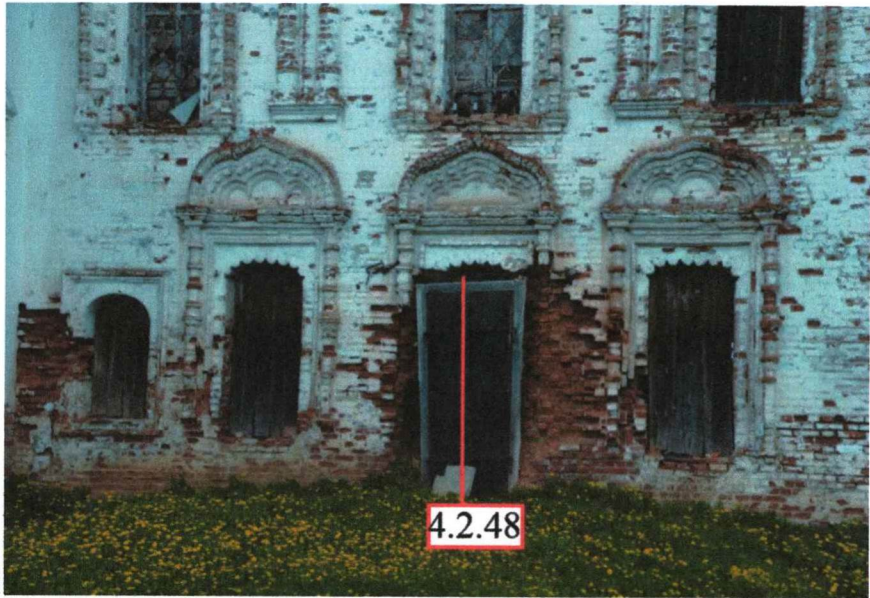
<p>Фото 43. Южный фасад. Наличник дверного проема объема храма. Фото 2024 г.</p>

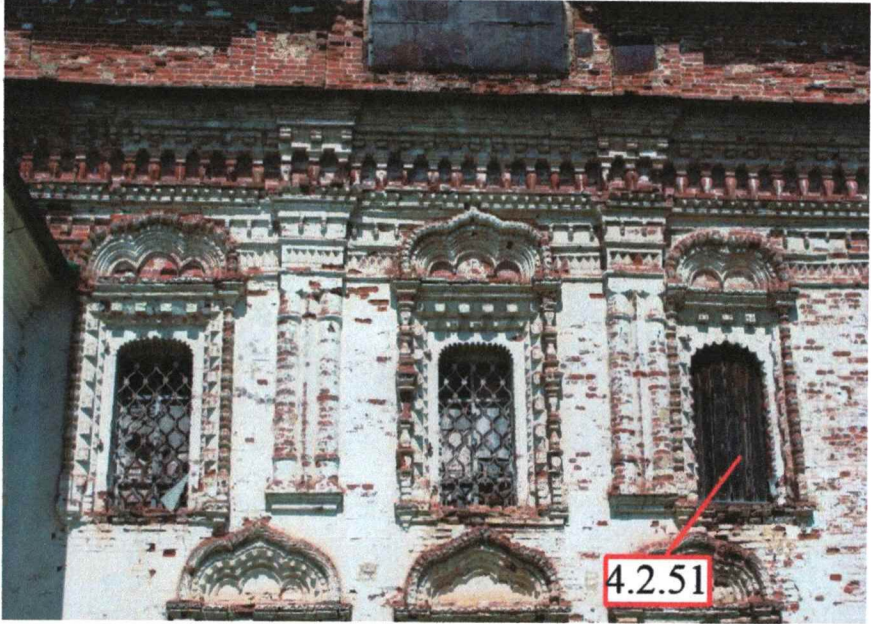
<p>Фото 41. Южный фасад. Наличник оконного проема второго света объема храма. Фото 2024 г.</p>

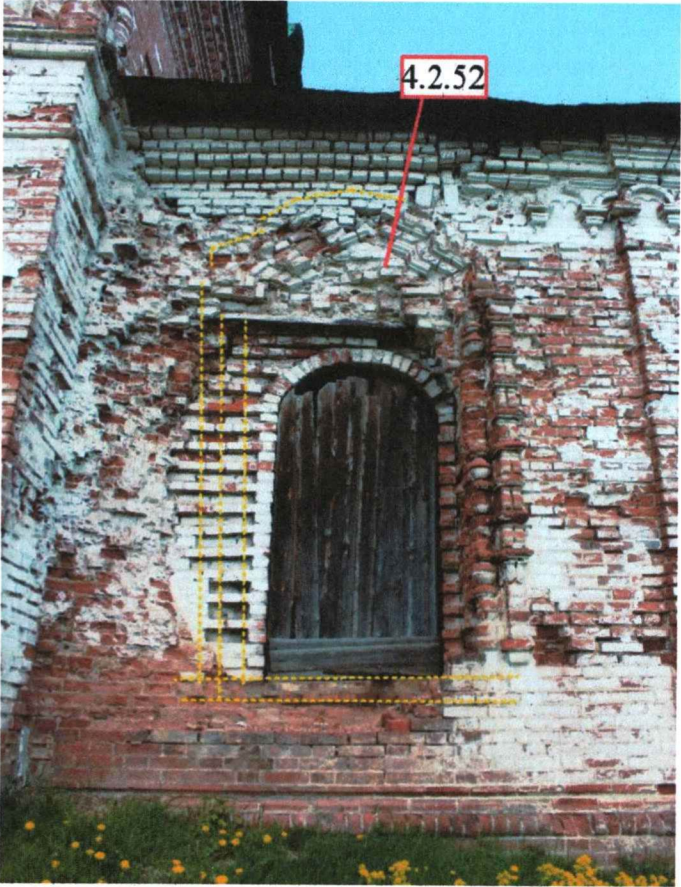
<p>Фото 38. Южный фасад. Наличник оконного проема объема алтаря. Фото 2024 г.</p>

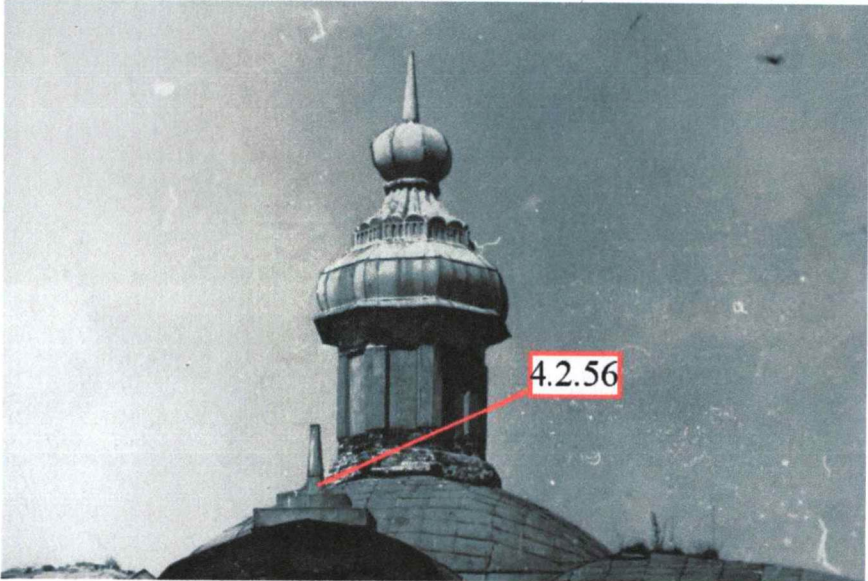
<p data-bbox="1227 1117 2047 1185">Фото 44. Южный фасад. Навершие закомары объема храма. Фото 1980-х гг.</p>

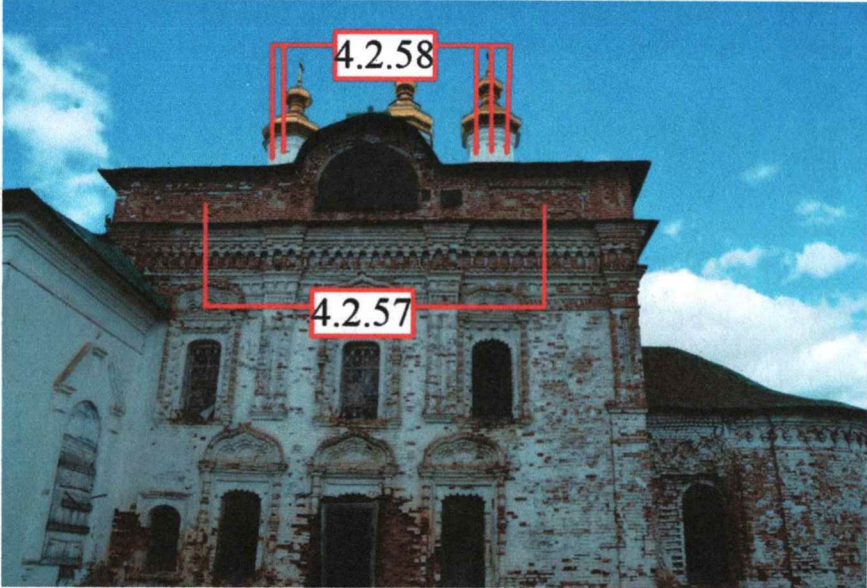
<p data-bbox="1218 1172 2060 1274">Фото 34. Южный фасад. Филенки яруса закомар и барабанов объема храма. Фото 2024 г.</p>
4.2.58		Прямоугольные филенки глухих барабанов

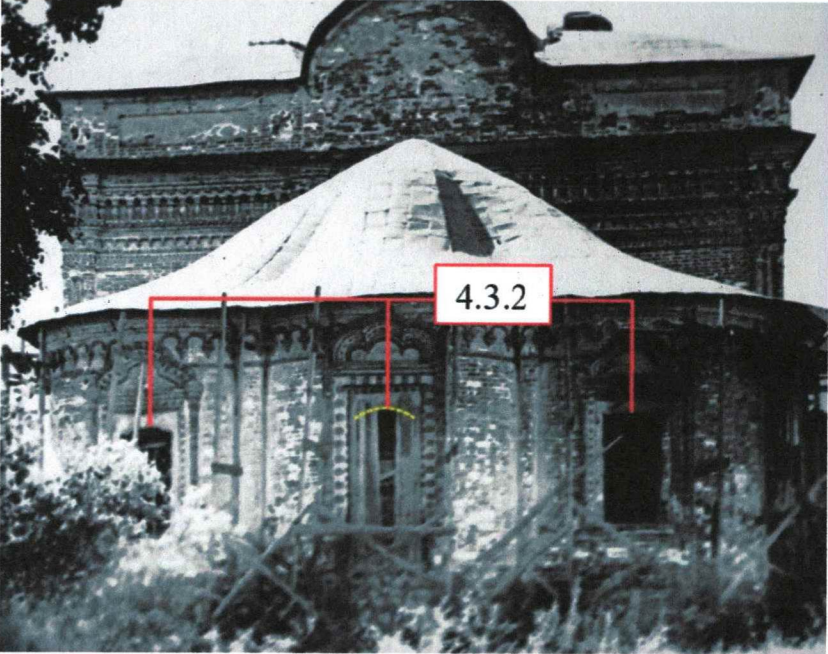
<p data-bbox="1227 1172 2056 1240">Фото 45. Восточный фасад. Оконные проемы объема алтаря. Фото 1980-х гг.</p>

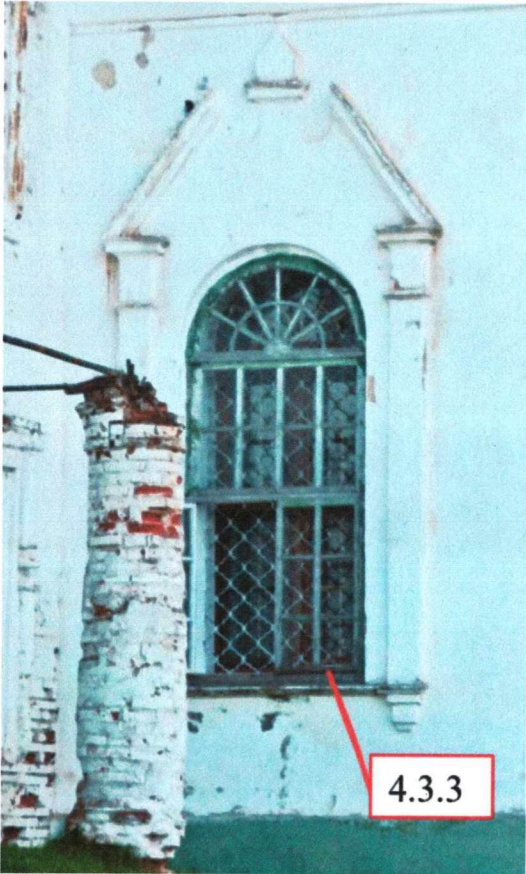
<p>Фото 46. Восточный фасад. Оконный проем объема трапезной. Фото 2024 г.</p>

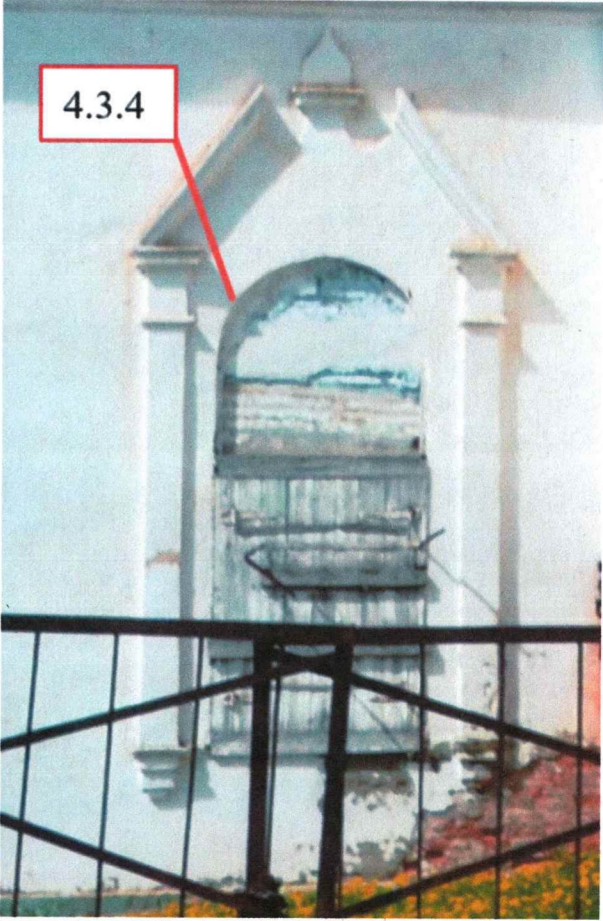
<p data-bbox="1227 1287 2051 1387">Фото 47. Восточный фасад. Ложный оконный проем объема трапезной. Фото 2024 г.</p>

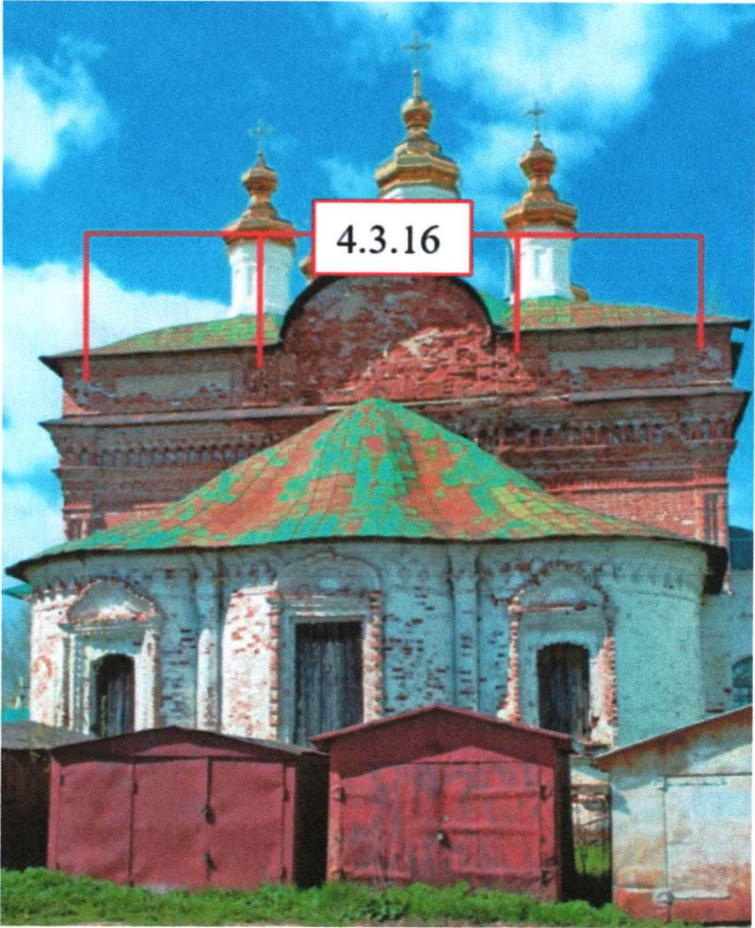
<p data-bbox="1234 1287 2047 1389">Фото 56. Восточный фасад. Лопатки яруса закомар объема храма. Фото 2024 г.</p>

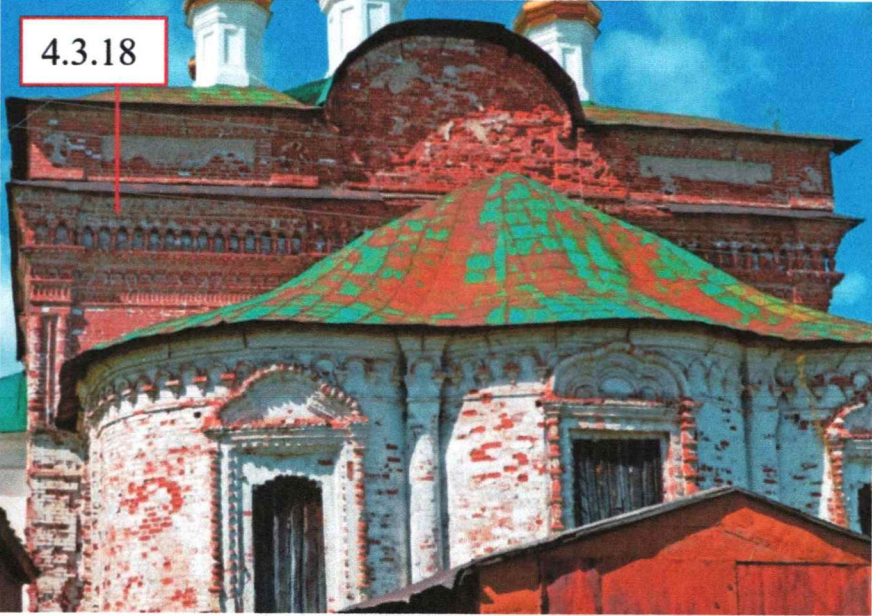
<p>Фото 58. Восточный фасад. Антаблемент объема храма. Фото 2024 г.</p>

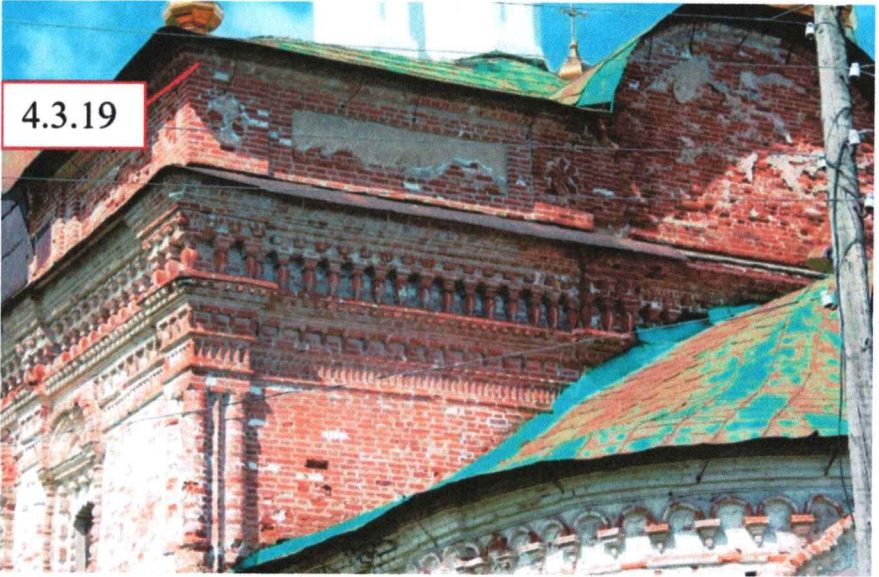
<p data-bbox="1227 1110 2063 1216">Фото 59. Восточный фасад. Профилированный карниз яруса закомар объема храма. Фото 2024 г.</p>
