**УПРАВЛЕНИЕ
ГОСУДАРСТВЕННОЙ ОХРАНЫ ОБЪЕКТОВ КУЛЬТУРНОГО
НАСЛЕДИЯ КИРОВСКОЙ ОБЛАСТИ**

Об установлении предмета охраны объекта культурного наследия (памятника истории и культуры) народов Российской Федерации федерального значения «Троицкая церковь», расположенного по адресу: Кировская область, Кирово-Чепецкий район, с. Кстинино, ул. Советская, д. 61

ПРЕДМЕТ ОХРАНЫ

**объекта культурного наследия (памятника истории и культуры) народов Российской Федерации
федерального значения «Троицкая церковь», расположенного по адресу: Кировская область,
Кирово-Чепецкий район, с. Кстинино, ул. Советская, д. 61**

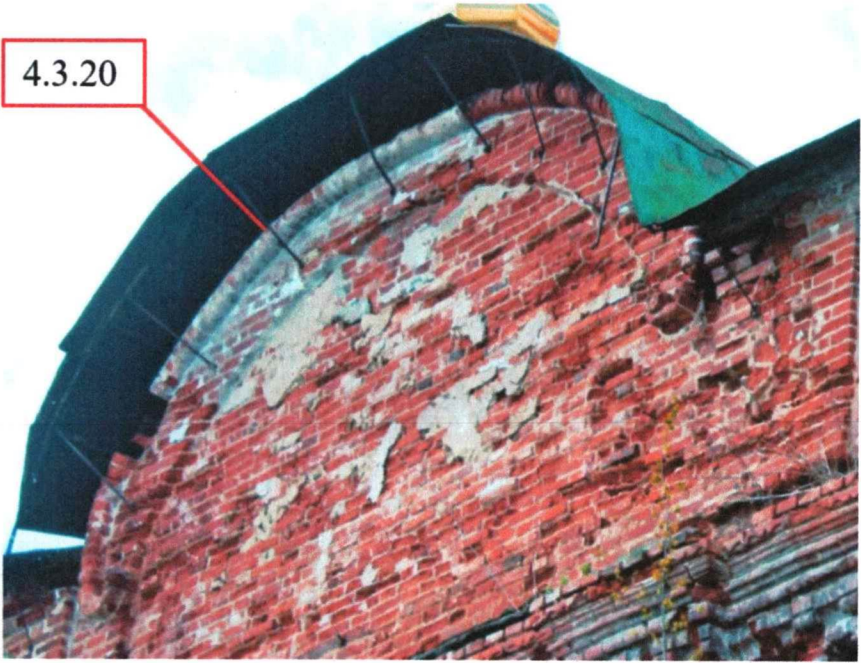
<p data-bbox="1220 1168 2083 1246">Фото 60. Восточный фасад. Карниз закомары объема храма. Фото 2024 г.</p>

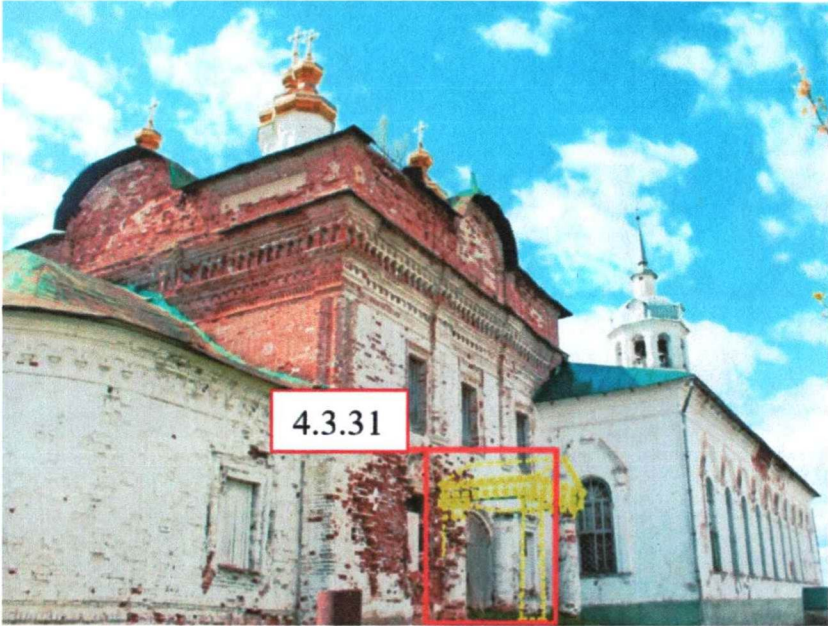
<p data-bbox="1294 1149 1989 1216">Фото 63. Восточный фасад. Портик объема храма. Фото 2024 г.</p>

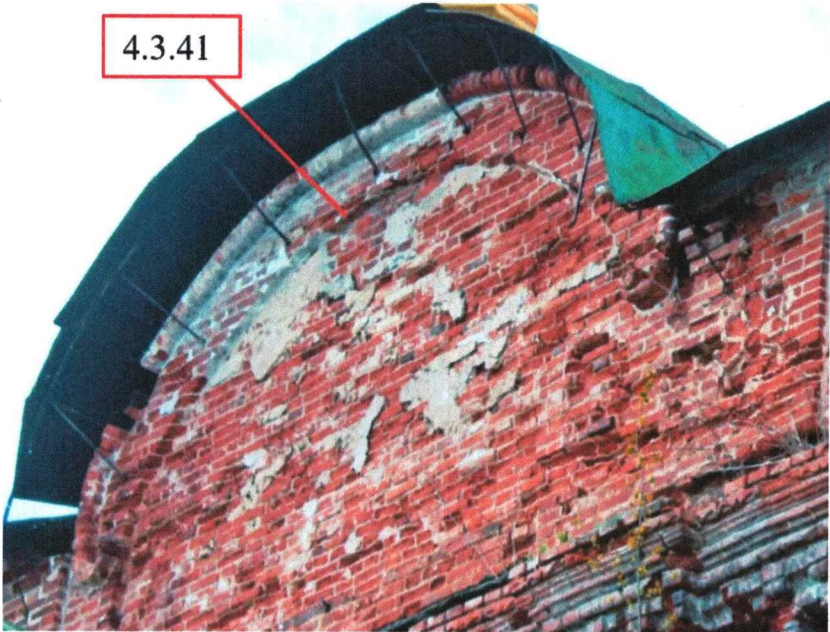
<p data-bbox="1223 1133 2056 1235">Фото 60. Восточный фасад. Арочная ниша закомары объема храма. Фото 2024 г.</p>

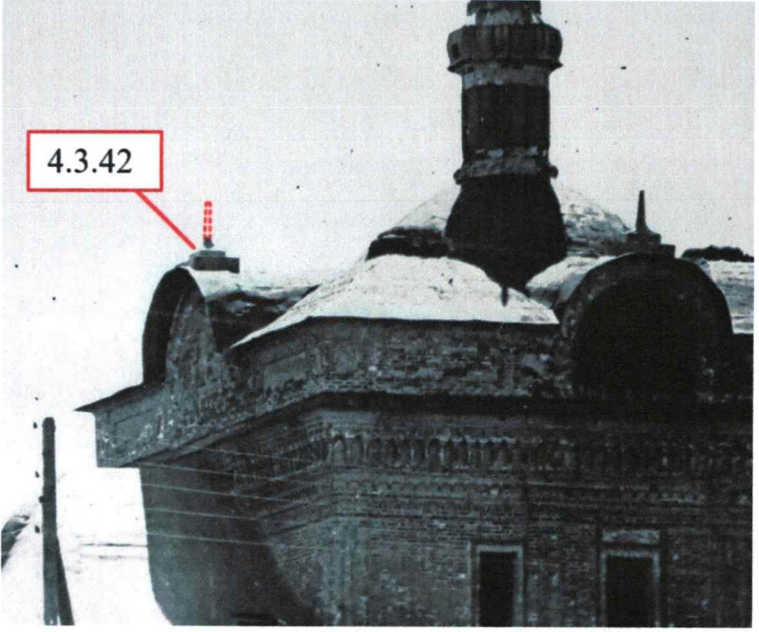
<p data-bbox="1209 1128 2072 1199">Фото 70. Восточный фасад. Навершие закомары объема храма. Фото 1980-х гг.</p>

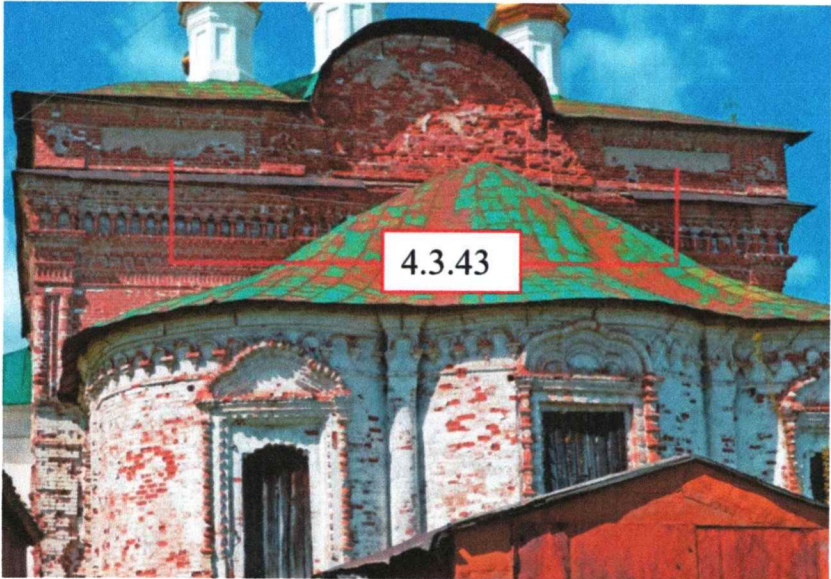
<p data-bbox="1227 1107 2047 1213">Фото 58. Восточный фасад. Филенки яруса закомар объема храма. Фото 2024 г.</p>

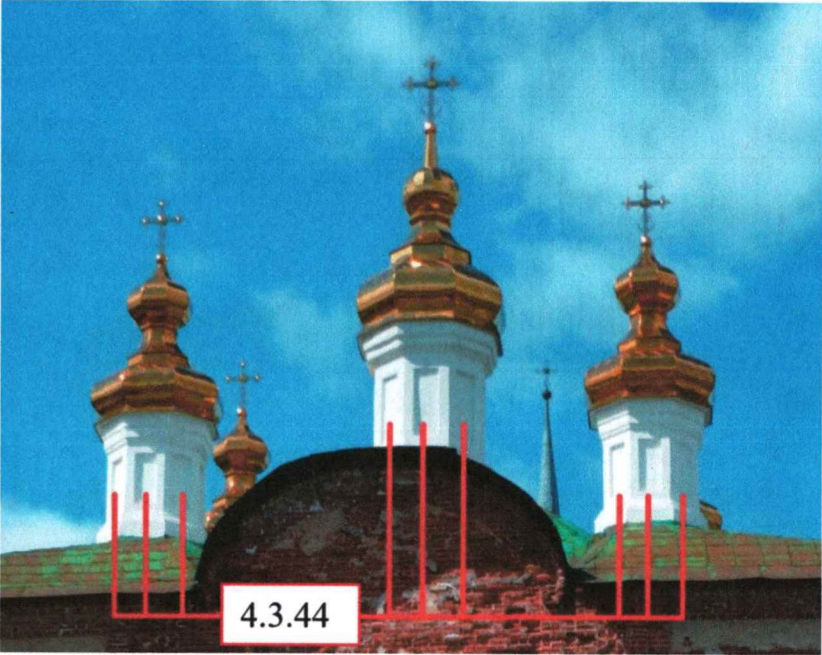
<p data-bbox="1211 1201 2069 1303">Фото 64. Восточный фасад. Филенки глухих барабанов объема храма. Фото 2024 г.</p>

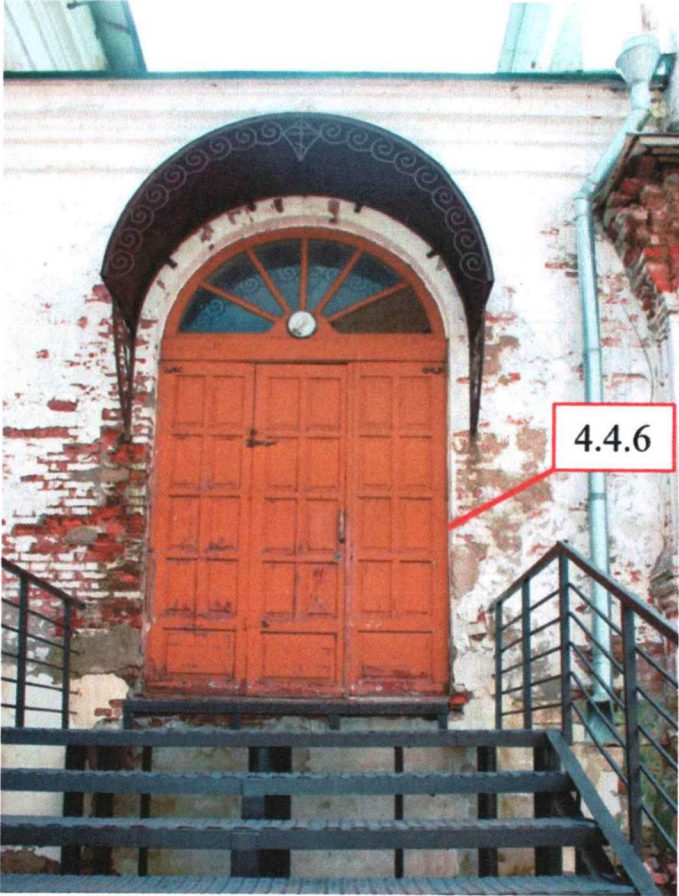
<p>4.4.6</p> <p>Фото 73. Северный фасад. Дверной проем объема перехода. Фото 2024 г.</p>

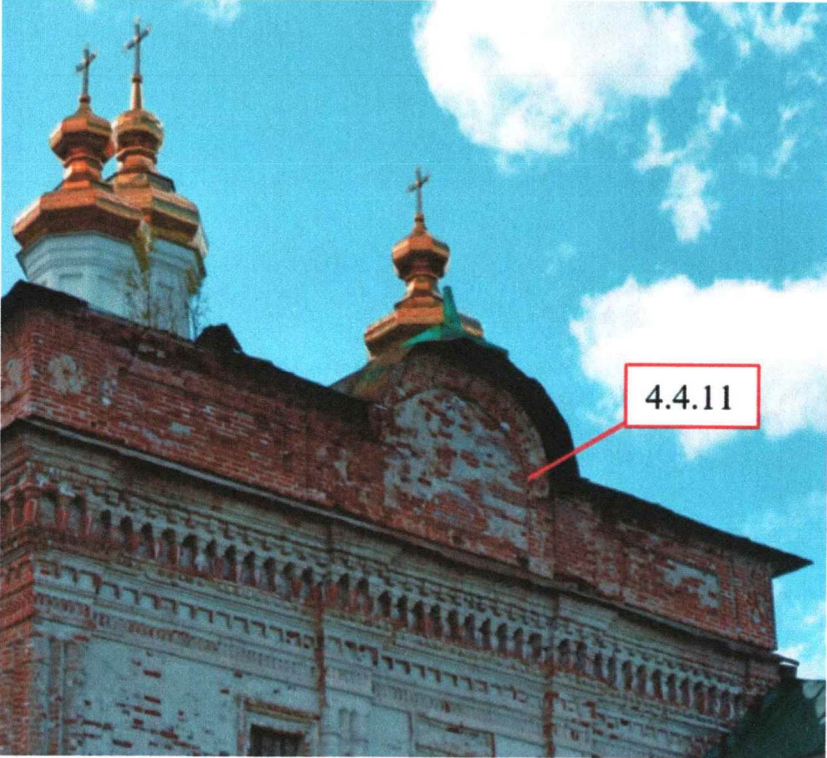
<p data-bbox="1245 1204 2033 1310">Фото 76. Северный фасад. Оконный проем яруса закомар объема храма. Фото 2024 г.</p>

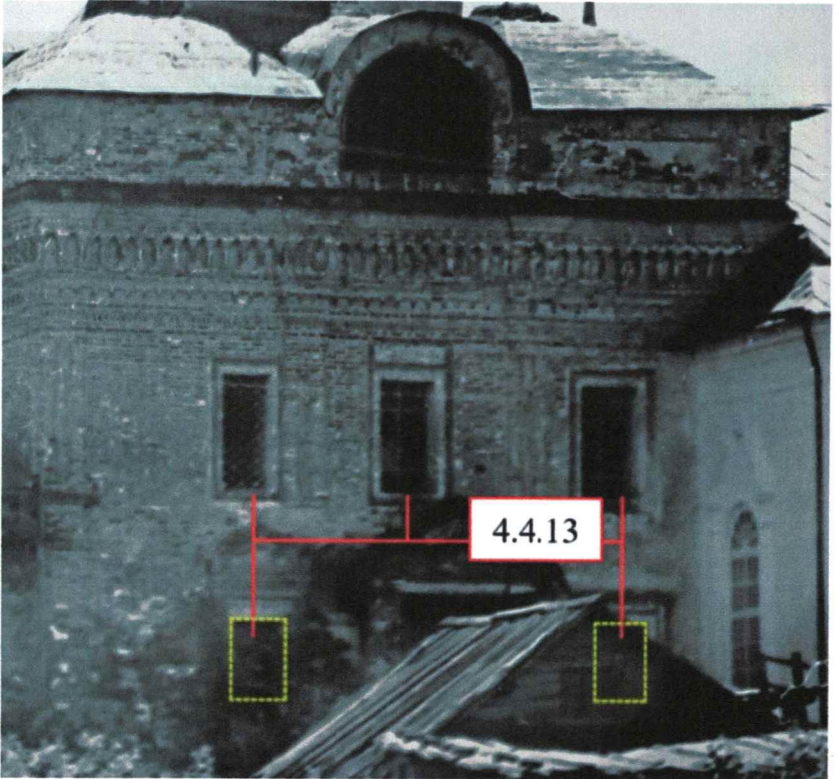
<p data-bbox="1249 1215 2033 1318">Фото 78. Северный фасад. Заполнения оконных проемов объема храма. Фото 1980-х гг.</p>

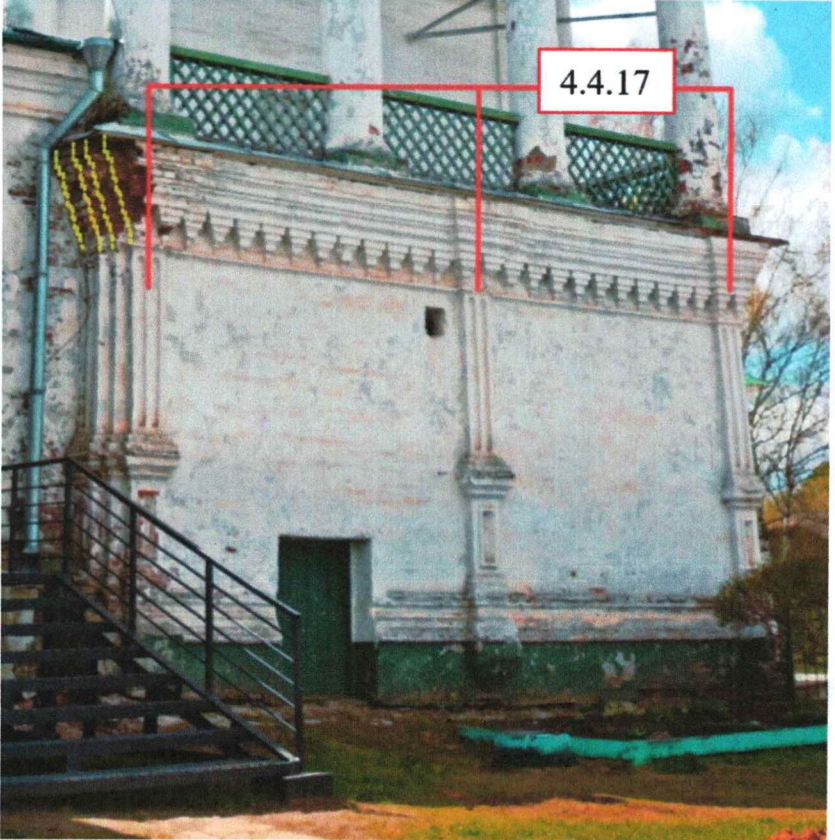
<p data-bbox="1227 1248 2047 1350">Фото 80. Северный фасад. Пилястры первого яруса объема притвора с колокольной. Фото 2024 г.</p>

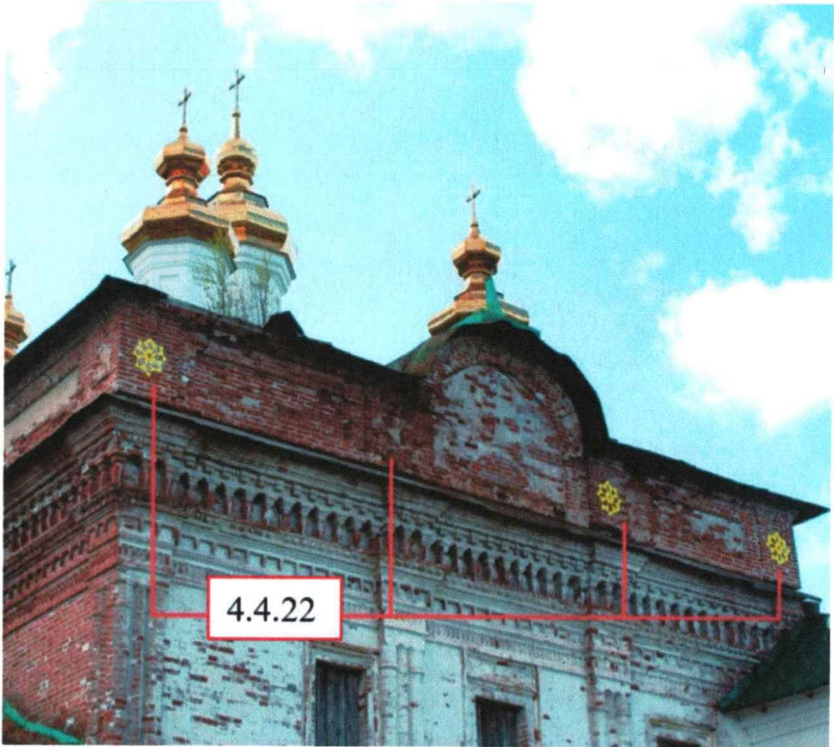
<p data-bbox="1245 1197 2040 1303">Фото 76. Северный фасад. Лопатки яруса закомар объема храма. Фото 2024 г.</p>

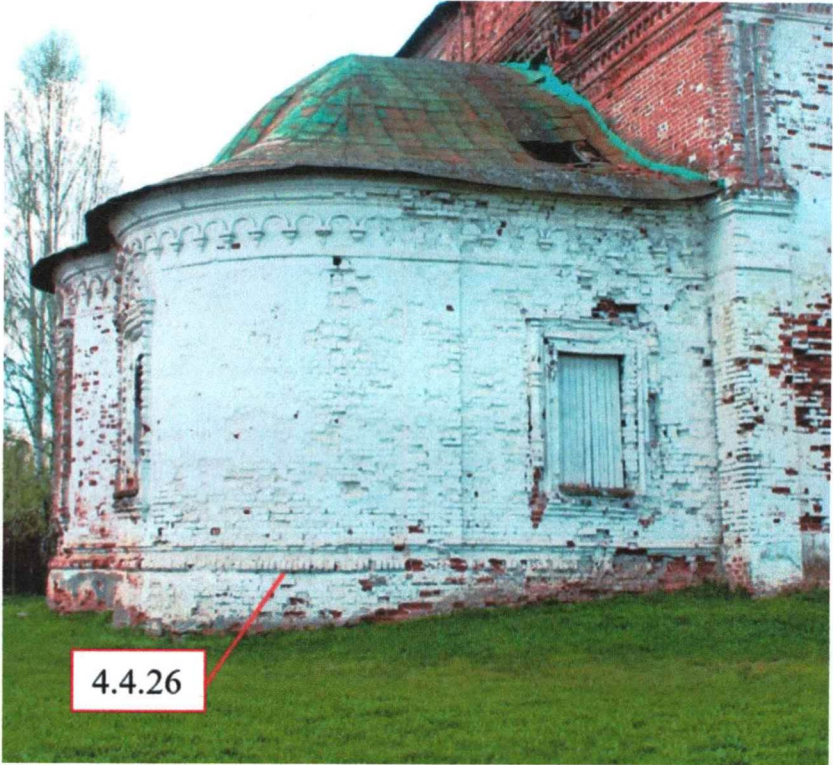
<p data-bbox="1240 1208 2047 1313">Фото 83. Северный фасад. Профилированный пояс цоколя объема алтаря. Фото 2024 г.</p>

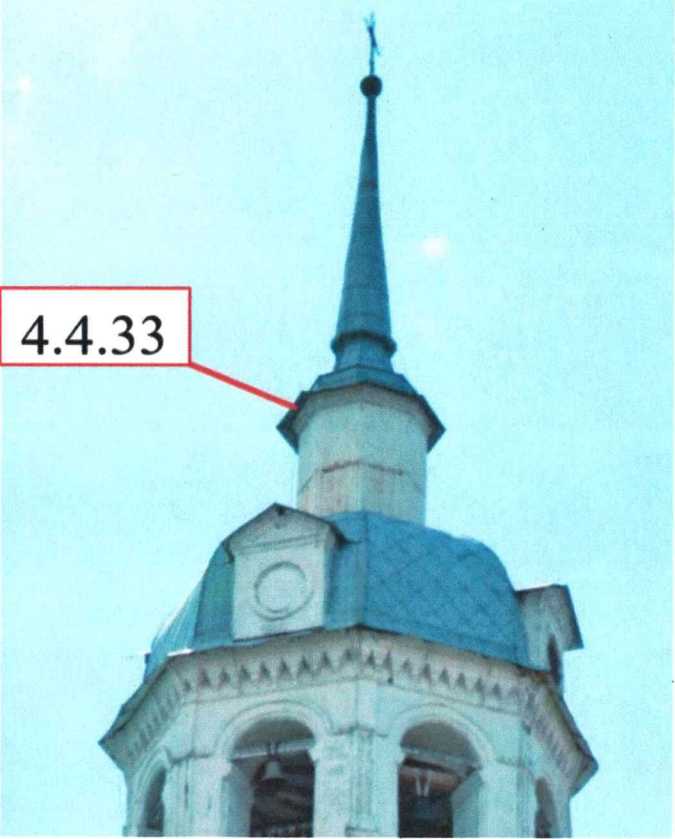
<p data-bbox="1223 1227 2063 1329">Фото 85. Северный фасад. Карниз барабана объема притвора с колокольной. Фото 2024 г.</p>

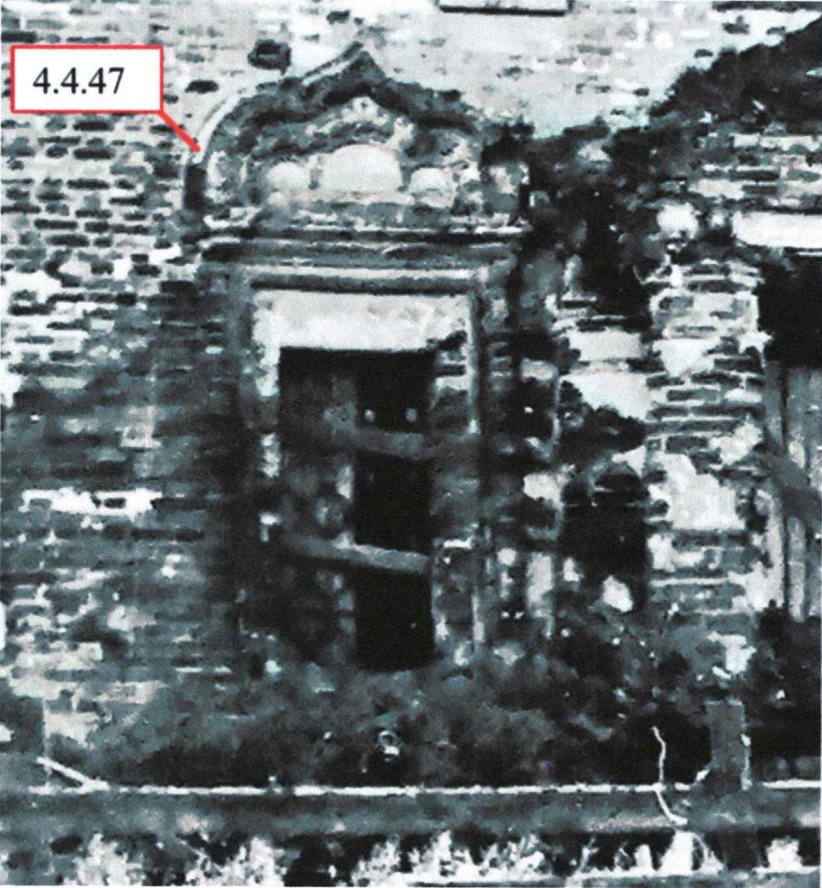
<p>Фото 90. Северный фасад. Наличник проема первого яруса объема храма. Фото 1980-х гг.</p>

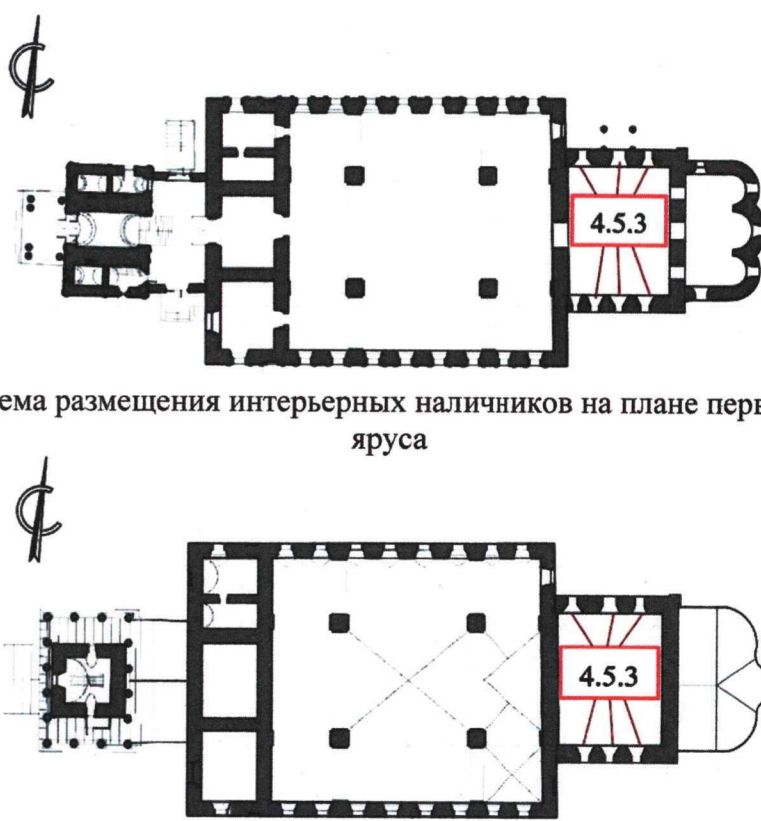
<p data-bbox="1211 774 2069 843">Схема размещения интерьерных наличников на плане первого яруса</p> <p data-bbox="1211 1224 2069 1293">Схема размещения интерьерных наличников на плане второго яруса</p>

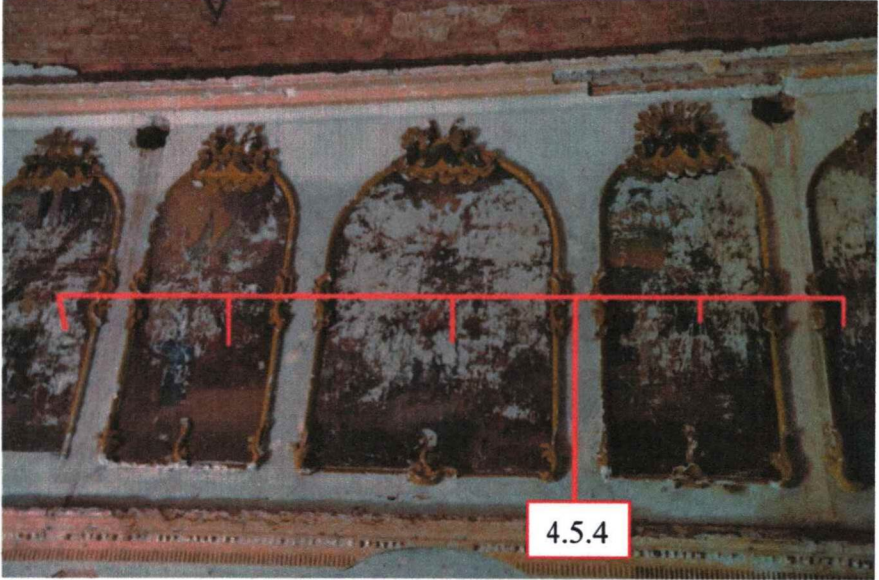
<p data-bbox="1263 1135 2018 1204">Фото 101. Росписи в рамках в интерьере объема храма. Фото 2024 г.</p>

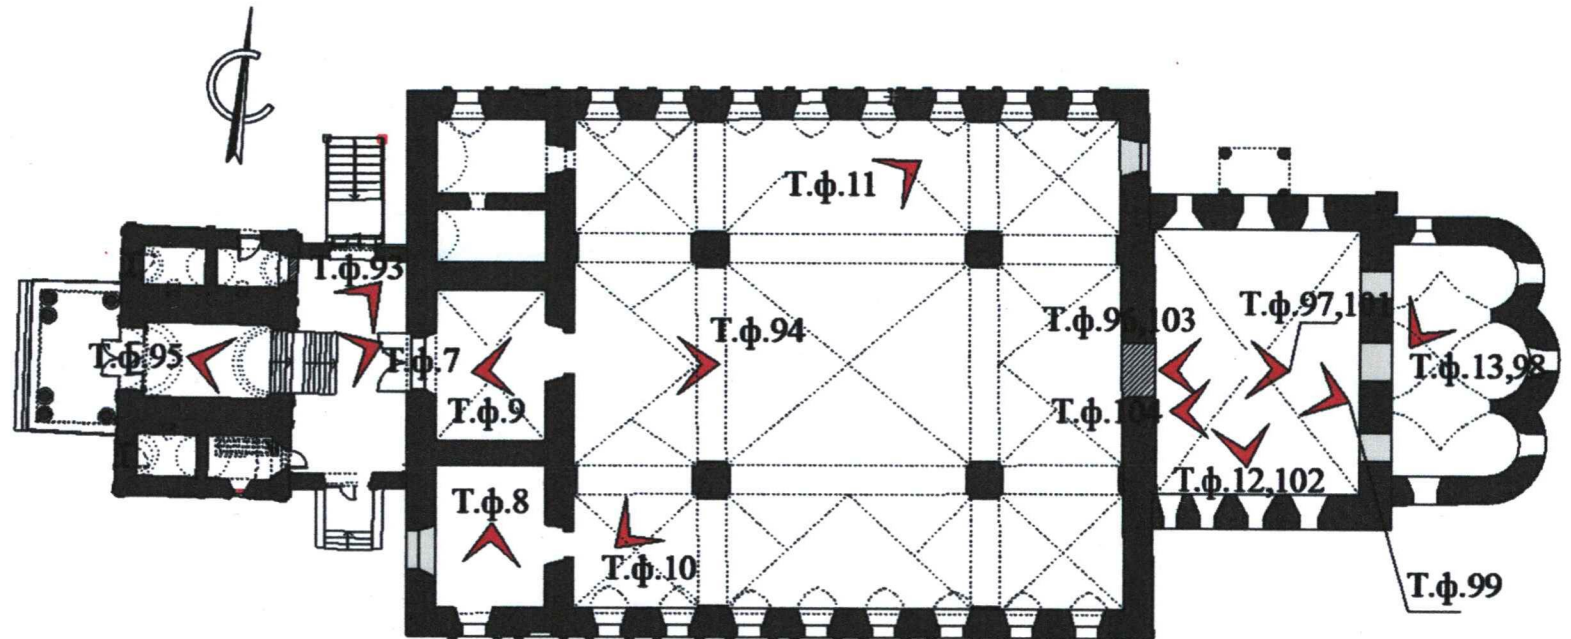
Номер схемы	Схема
4	<p data-bbox="1675 320 2152 363">Схема фотофиксации 3 яруса</p>
