**УПРАВЛЕНИЕ  
ГОСУДАРСТВЕННОЙ ОХРАНЫ ОБЪЕКТОВ КУЛЬТУРНОГО  
НАСЛЕДИЯ КИРОВСКОЙ ОБЛАСТИ**

**РЕШЕНИЕ**

**Об установлении предмета охраны объекта культурного наследия (памятника истории и культуры) народов Российской Федерации регионального значения «Дом, где в 1918-1920 гг. находился первый Уком РКП/б/ и Уком комсомола. В этом же доме обсуждался план обороны г. Слободского с участием В.К. Блюхера», расположенного по адресу: Кировская область, г. Слободской, ул. А.С. Пушкина, д. 5**

**ПРЕДМЕТ ОХРАНЫ**

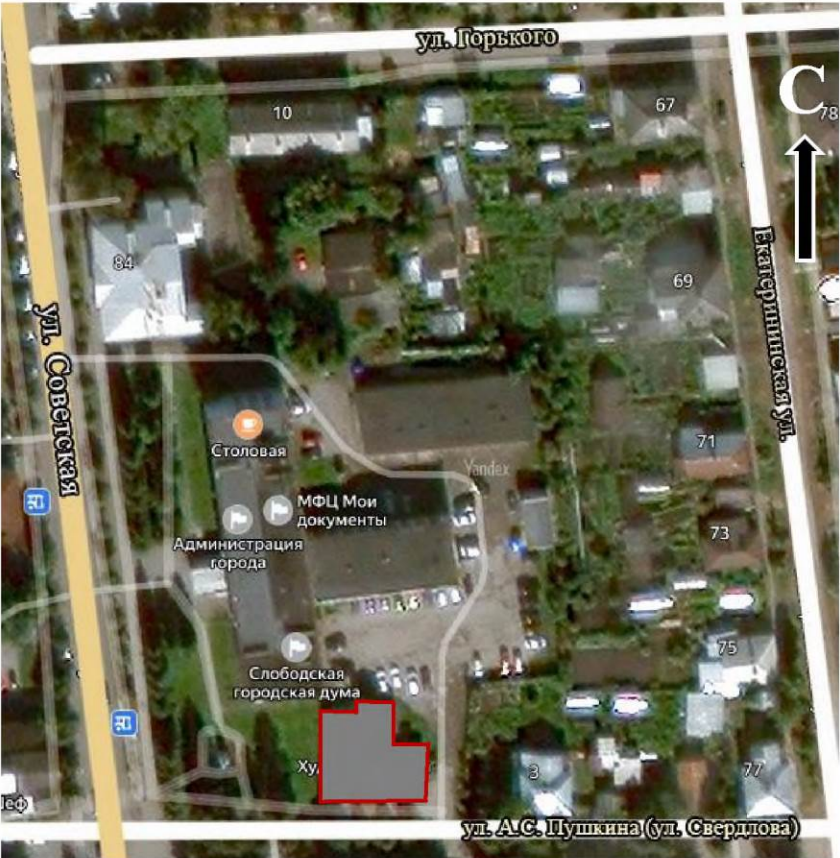
| № п/п | Обобщенная группа элементов предмета охраны | Элементы предмета охраны | Фотографическое или иное графическое изображение предмета охраны* |
|---|---|---|---|
| 1 | Градостроительное положение | <p>Объект культурного наследия (памятник истории и культуры) народов Российской Федерации регионального значения «Дом, где в 1918-1920 гг. находился первый Уком РКП/б/ и Уком комсомола. В этом же доме обсуждался план обороны г. Слободского с участием В.К. Блюхера» располагается по красной линии улицы А.С. Пушкина в городе Слободском Кировской области</p> | <p>Схема местоположения</p> |

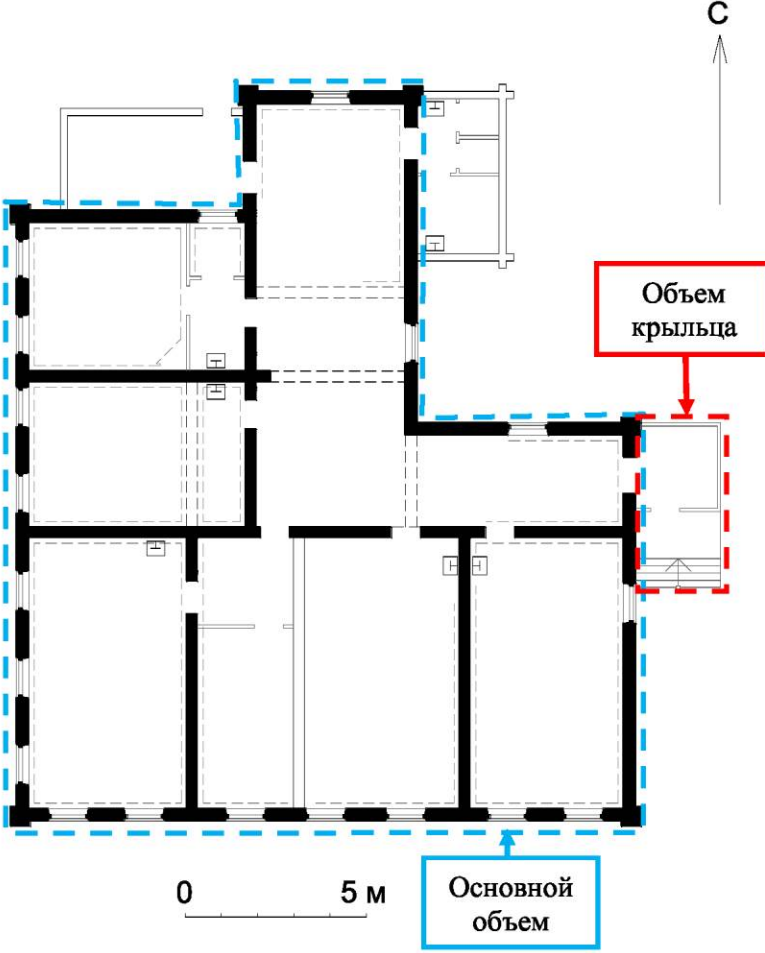
| № п/п | Обобщенная группа элементов предмета охраны | Элементы предмета охраны | Фотографическое или иное графическое изображение предмета охраны* |
|---|---|---|---|
| 2 | Объемно-пространственная композиция | <p>Объект, состоящий из нескольких объемов:</p> <p><b>основной объем</b> – сложный в плане, одноэтажный, на цоколе, с подвальным помещением;</p> <p><b>объем крыльца</b> – прямоугольный в плане, одноэтажный, с открытой лестницей.</p> <p>Крыша сложной формы, скатная, чердачная, вальмовая с двумя щипцовыми фронтонами</p> | <p>Схема объемов на плане 1 этажа</p> |

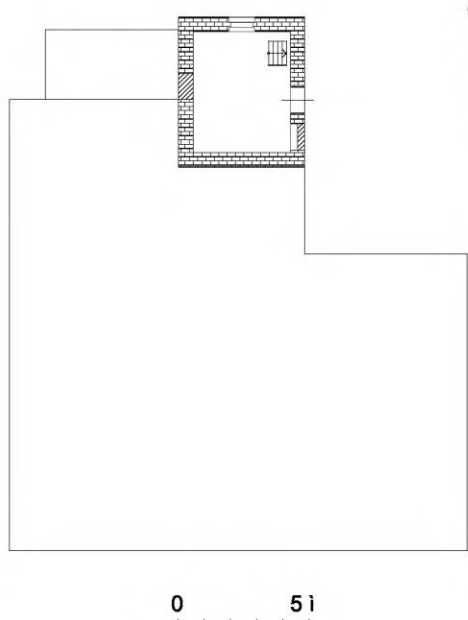
</td><td>- капитальные стены первоначального периода строительства — из глиняного кирпича</td></tr></table> <p>План подвального этажа</p> |

| № п/п | Обобщенная группа элементов предмета охраны | Элементы предмета охраны | Фотографическое или иное графическое изображение предмета охраны* | | |
|---|---|---|---|---|---|
| 3 | Конструктивное решение | | | | |
| 3.1 | | <p>Капитальные стены подвального этажа<br/>основного объема первоначального<br/>периода строительства —<br/>из глиняного кирпича;</p> <p>цоколя —<br/>из глиняного кирпича</p> | <div>

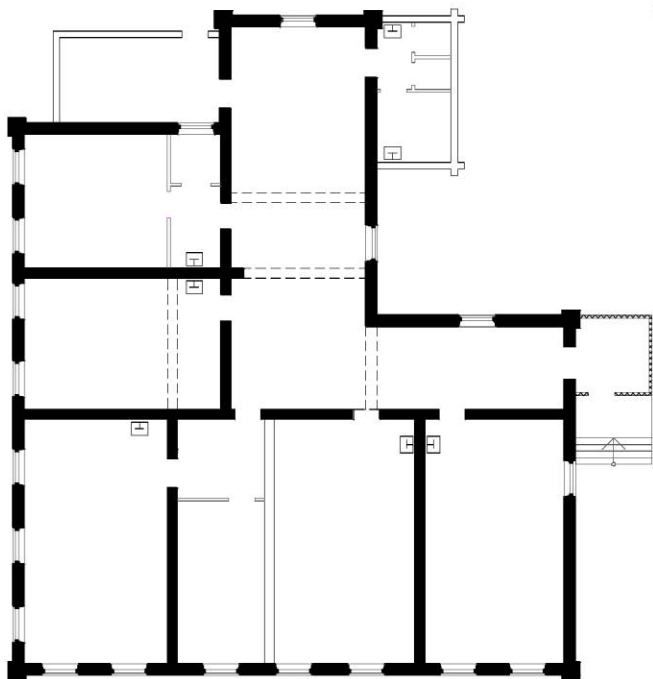
</td><td>- стены объема крыльца – деревянные, дощатые</td></tr></table></div> <p>План первого этажа</p> |

| № п/п | Обобщенная группа элементов предмета охраны | Элементы предмета охраны | Фотографическое или иное графическое изображение предмета охраны* | | | | |
|---|---|---|---|---|---|---|---|
| | | <p>капитальные стены первого этажа<br/>основного объема первоначального<br/>периода строительства – бревенчатые;</p> <p>стены объема крыльца – деревянные,<br/>дощатые;</p> | <div>

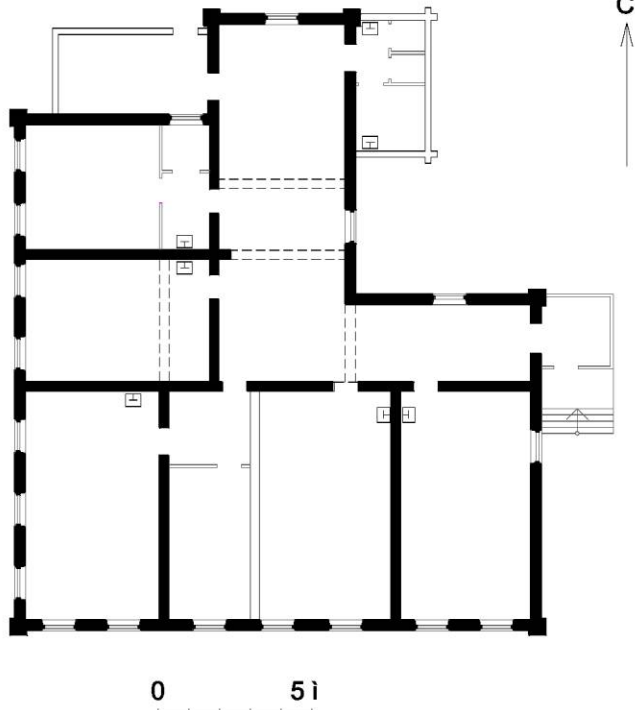
</td><td>- горизонтальные проекции балок</td></tr></table> <p>План первого этажа</p> |

| № п/п | Обобщенная группа элементов предмета охраны | Элементы предмета охраны | Фотографическое или иное графическое изображение предмета охраны* | | | | |
|---|---|---|---|---|---|---|---|
| 3.2 | | Перекрытия над подвальным и первым этажами – деревянные |

| - горизонтальные проекции балок | | | | | | |
| 3.3 | Балки в перекрытии над первым этажом | | | | | | |

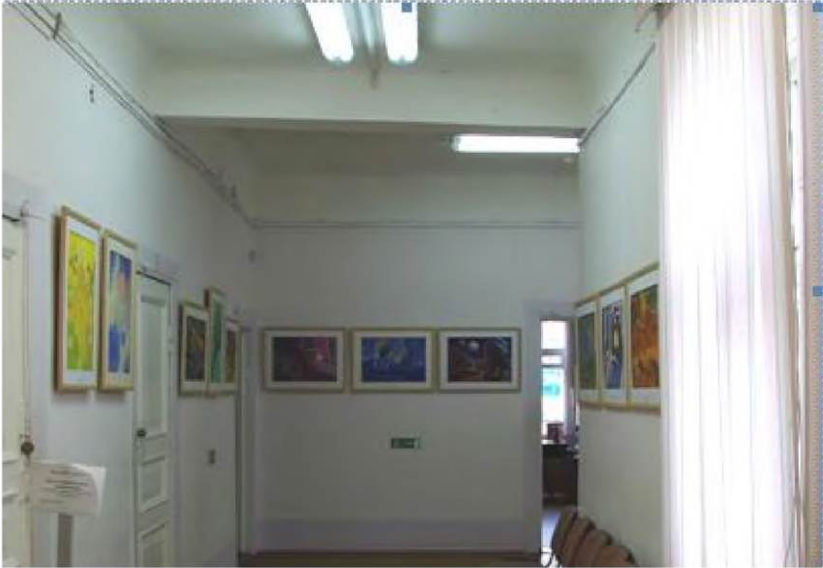
| № п/п | Обобщенная группа элементов предмета охраны | Элементы предмета охраны | Фотографическое или иное графическое изображение предмета охраны* |
|---|---|---|---|
| | | | <p data-bbox="1308 1141 2083 1209">Фото 1. Элементы балочного перекрытия первого этажа.<br/>Фото 2025 г.</p> |

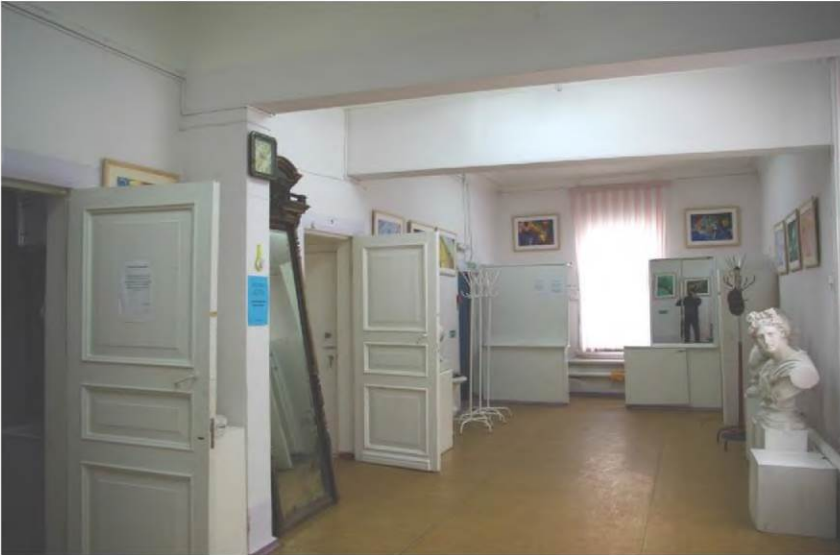
| № п/п | Обобщенная группа элементов предмета охраны | Элементы предмета охраны | Фотографическое или иное графическое изображение предмета охраны* |
|---|---|---|---|
| | | | <p data-bbox="1301 1074 2076 1142">Фото 2. Элементы балочного перекрытия первого этажа.<br/>Фото 2025 г.</p> |

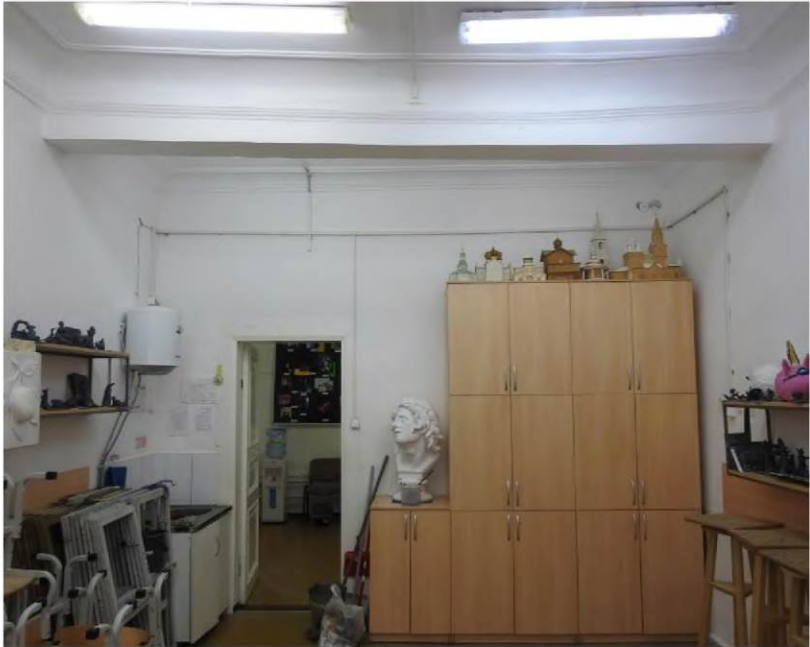
| № п/п | Обобщенная группа элементов предмета охраны | Элементы предмета охраны | Фотографическое или иное графическое изображение предмета охраны* |
|---|---|---|---|
| | | | <p data-bbox="1301 1174 2076 1241">Фото 3. Элементы балочного перекрытия первого этажа.<br/>Фото 2025 г.</p> |

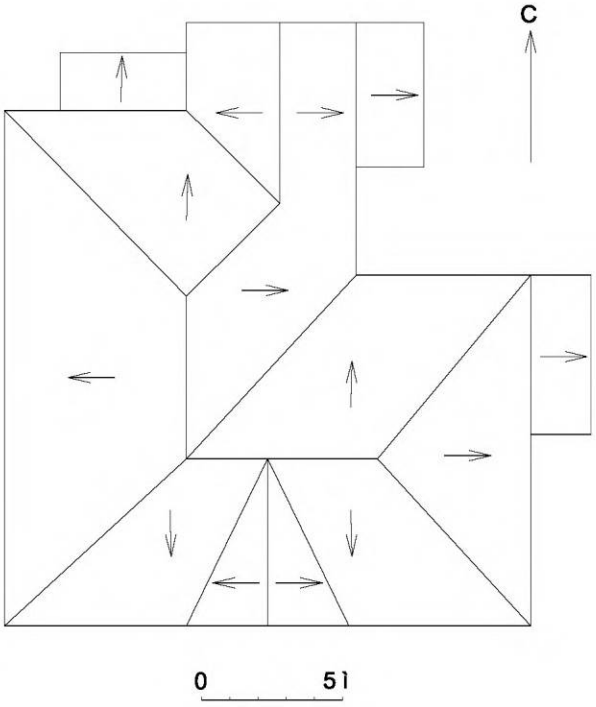
| № п/п | Обобщенная группа элементов предмета охраны | Элементы предмета охраны | Фотографическое или иное графическое изображение предмета охраны* |
|---|---|---|---|
| 3.4 | | <p>Стропильные конструкции кровли со сплошной обрешеткой – деревянные;</p> <p>покрытие кровли – листовое кровельное железо</p> | <p>0 5 м</p> <p>Условные обозначения:</p> <p>→ - направление ската кровли</p> <p>План кровли</p> |

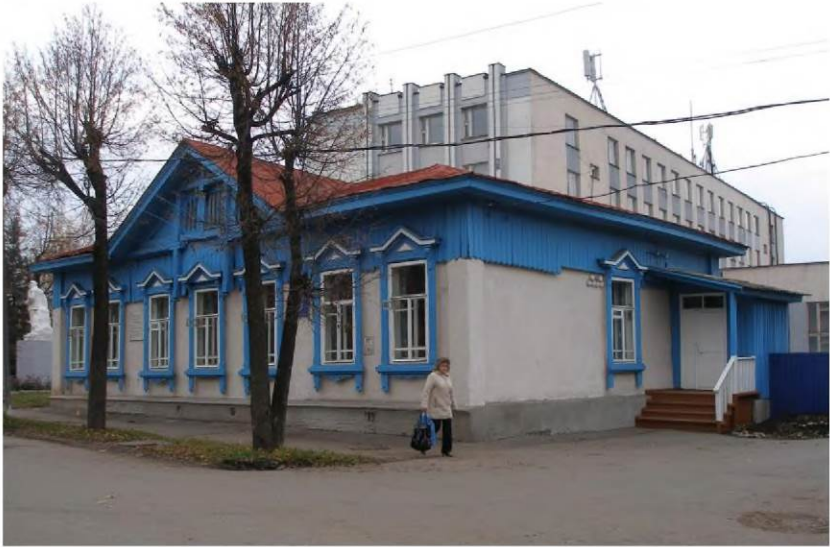
| № п/п | Обобщенная группа элементов предмета охраны | Элементы предмета охраны | Фотографическое или иное графическое изображение предмета охраны* |
|---|---|---|---|
| 4 | Архитектурно-художественное решение | <p>Тип отделки фасадов:<br/>цоколь – штукатурка с покраской;<br/>стены – штукатурка по дранке с покраской.</p> <p>Деревянные декоративные элементы отделки –<br/>покраска масляной краской</p> | <p>Фото 4. Вид с юго-запада.<br/>Фото 2008 г.</p> |

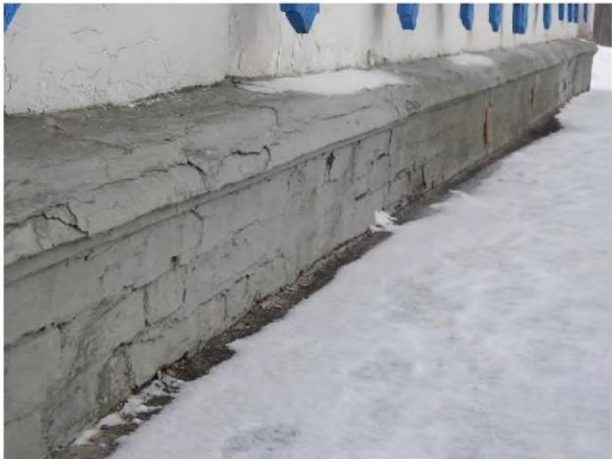
| № п/п | Обобщенная группа элементов предмета охраны | Элементы предмета охраны | Фотографическое или иное графическое изображение предмета охраны* |
|---|---|---|---|
| 4.1.1 | Основной объем | <p><b>Уступ цоколя типа 1:</b><br/>широкий уступ цоколя с ступенчатой карнизной частью</p> | <p>Фото 5. Уступ цоколя типа 1.<br/>Фото 2025 г.</p> |

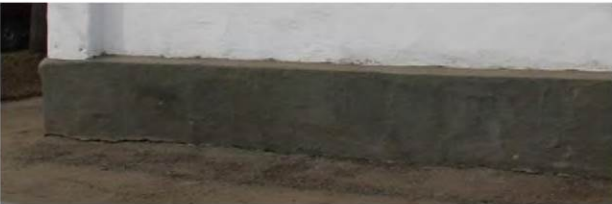
| № п/п | Обобщенная группа элементов предмета охраны | Элементы предмета охраны | Фотографическое или иное графическое изображение предмета охраны* |
|---|---|---|---|
| 4.1.2 | | <p><b>Уступ цоколя типа 2:</b><br/>широкий уступ цоколя</p> | <p>Фото 6. Уступ цоколя типа 2.<br/>Фото 2012 г.</p> |

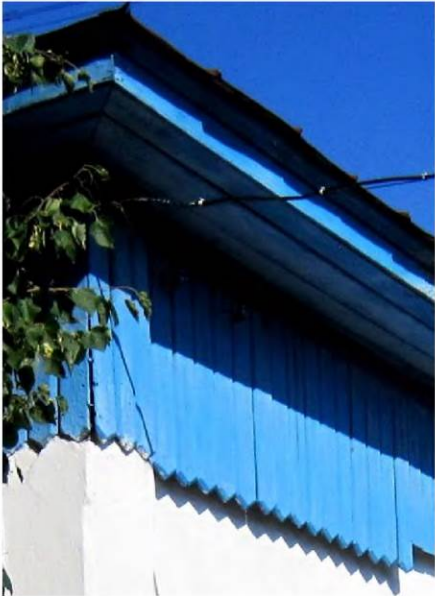
| № п/п | Обобщенная группа элементов предмета охраны | Элементы предмета охраны | Фотографическое или иное графическое изображение предмета охраны* |
|---|---|---|---|
| 4.1.3 | Основной объем | <p><b>Карниз типа 1:</b><br/>профилированный подшивной карниз, дополненный широкой вертикальной дощатой обшивкой в уровне стены, стилизованной под фриз.</p> <p>Нижний край обшивки выполнен «в зубчик»</p> | <p>Фото 7. Карниз типа 1.<br/>Фото 2012 г.</p> |

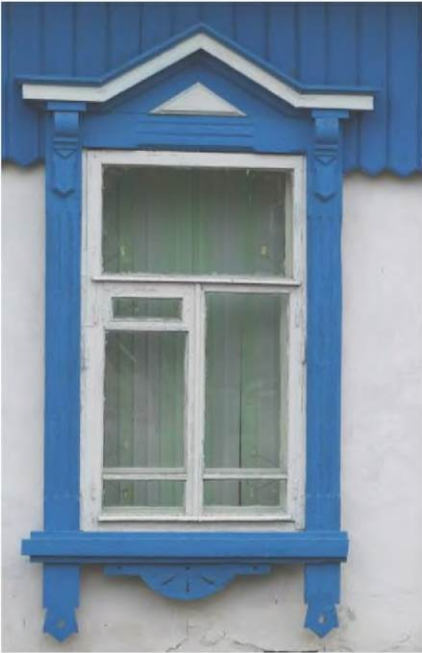
| № п/п | Обобщенная группа элементов предмета охраны | Элементы предмета охраны | Фотографическое или иное графическое изображение предмета охраны* |
|---|---|---|---|
| 4.1.4 | | <p><b>Оконный проем типа 1:</b><br/> прямоугольный оконный проем в деревянном рамочном наличнике, состоящем из навершия, выполненного в виде щипцового ступенчатого сандрика на фигурных кронштейнах, боковин и фризовой доски с продольными желобками, ступенчатой подоконной доски с сережками и фартуком с пропиленным узором. В заполнении сандрика – резной выступающий декор в виде треугольника, элементы сандрика с декором выделены цветом.</p> <p>Тип заполнения оконного проема</p> | <p>Фото 8. Оконный проем типа 1.<br/> Фото 2012 г.</p> |

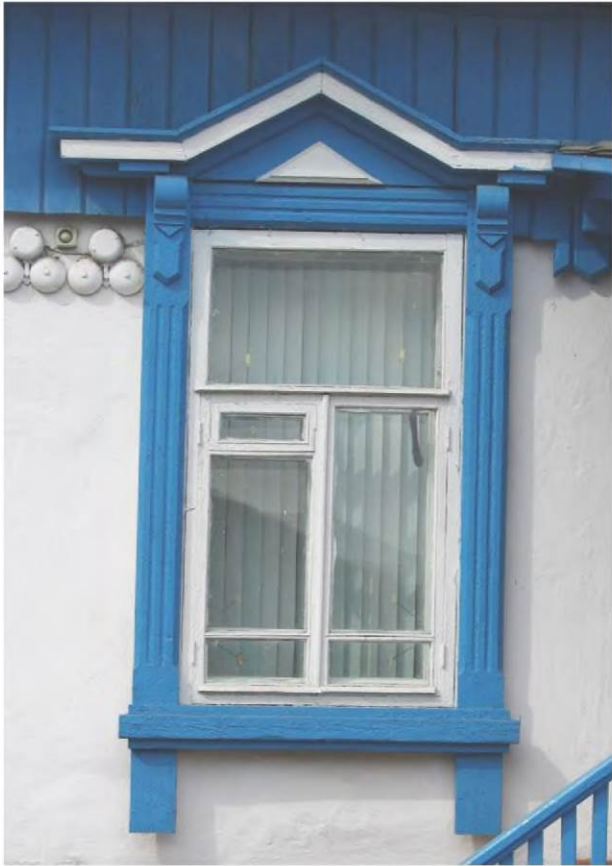
| № п/п | Обобщенная группа элементов предмета охраны | Элементы предмета охраны | Фотографическое или иное графическое изображение предмета охраны* |
|---|---|---|---|
| 4.1.5 | Основной объем | <p><b>Оконный проем типа 2:</b><br/> прямоугольный оконный проем в деревянном рамочном наличнике, состоящем из навершия, выполненного в виде щипцового ступенчатого сандрика на фигурных кронштейнах, боковин и фризовой доски с продольными желобками и ступенчатой подоконной доски с сережками.</p> <p>В уровне сандрика – резной выступающий декор в виде треугольника, выделенный цветом.</p> <p>В заполнении сандрика – резной выступающий декор в виде треугольника, элементы сандрика с декором выделены цветом.</p> <p>Тип заполнения оконного проема</p> | <p>Фото 9. Оконный проем типа 2.<br/> Фото 2012 г.</p> |

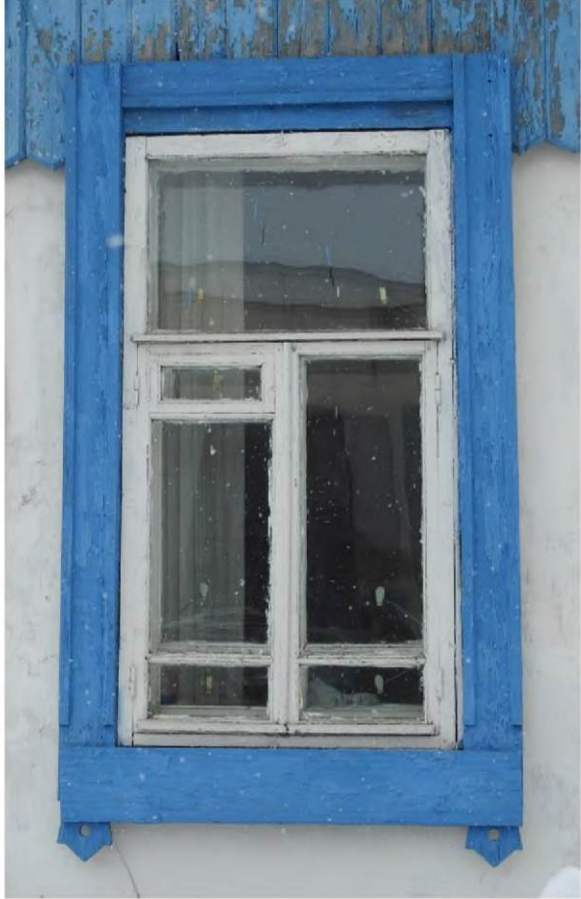
| № п/п | Обобщенная группа элементов предмета охраны | Элементы предмета охраны | Фотографическое или иное графическое изображение предмета охраны* |
|---|---|---|---|
| 4.1.6 | Основной объем | <p><b>Оконный проем типа 3:</b><br/> прямоугольный оконный проем<br/> в деревянном рамочном<br/> профилированном наличнике,<br/> дополненном сержками с пропиленной<br/> резьбой</p> <p>Тип заполнения оконного проема</p> | <p>Фото 10. Оконный проем типа 3.<br/> Фото 2025 г.</p> |

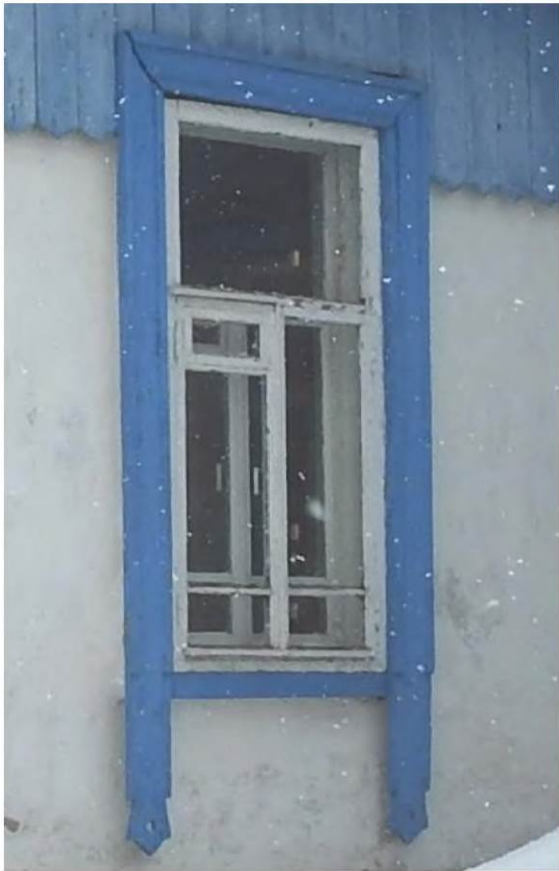
| № п/п | Обобщенная группа элементов предмета охраны | Элементы предмета охраны | Фотографическое или иное графическое изображение предмета охраны* |
|---|---|---|---|
| 4.1.7 | Основной объем | <p><b>Оконный проем типа 4:</b><br/> прямоугольный оконный проем<br/> в деревянном рамочном<br/> профилированном наличнике,<br/> дополненном сережками с пропиленной<br/> резьбой.</p> <p>Тип заполнения оконного проема</p> | <p>Фото 11. Оконный проем типа 4.<br/> Фото 2025 г.</p> |

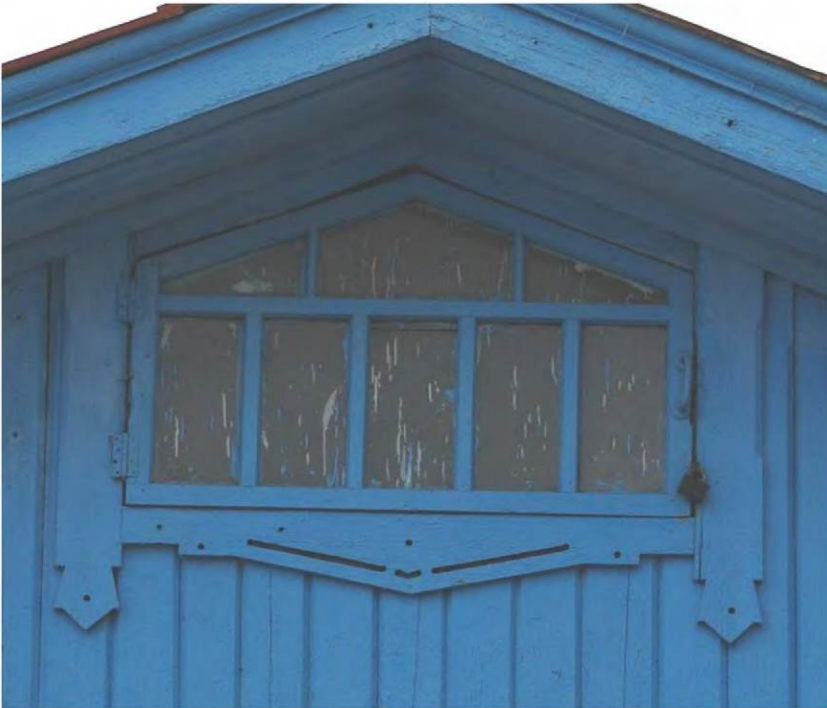
| № п/п | Обобщенная группа элементов предмета охраны | Элементы предмета охраны | Фотографическое или иное графическое изображение предмета охраны* |
|---|---|---|---|
| 4.1.8 | Основной объем | <p><b>Оконный проем типа 5:</b><br/> оконный проем фронтона с треугольным завершением, в деревянном профилированном рамочном наличнике, дополненном сережками и фартуком с пропиленной резьбой.</p> <p>Тип заполнения оконного проема</p> | <p>Фото 12. Оконный проем типа 5.<br/> Фото 2024 г.</p> |

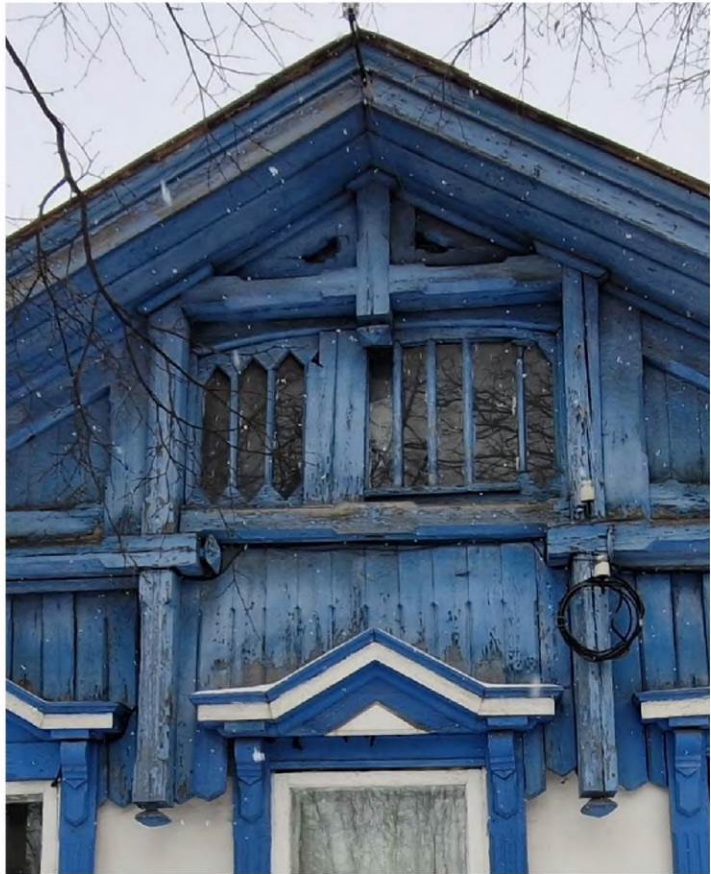
| № п/п | Обобщенная группа элементов предмета охраны | Элементы предмета охраны | Фотографическое или иное графическое изображение предмета охраны* |
|---|---|---|---|
| 4.1.9 | Основной объем | <p><b>Оконный проем типа 6:</b><br/>прямоугольный оконный проем, вписанный в декоративный фахверк щипцового фронтона.</p> <p>Тип заполнения оконного проема</p> | <p>Фото 13. Оконный проем типа 6.<br/>Фото 2025 г.</p> |

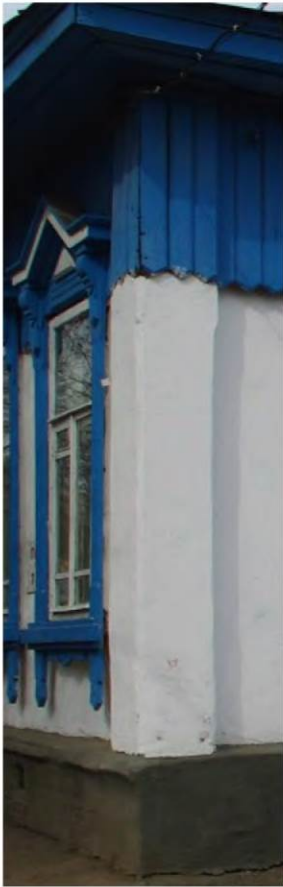
| № п/п | Обобщенная группа элементов предмета охраны | Элементы предмета охраны | Фотографическое или иное графическое изображение предмета охраны* |
|---|---|---|---|
| 4.1.10 | Основной объем | <p><b>Лопатка типа 1:</b><br/> угловая лопатка со срезанными гранями, раскреповывающая карниз типа 1 и установленная на уступ цоколя типа 1.</p> | <p>Фото 14. Лопатка типа 1.<br/> Фото 2024 г.</p> |

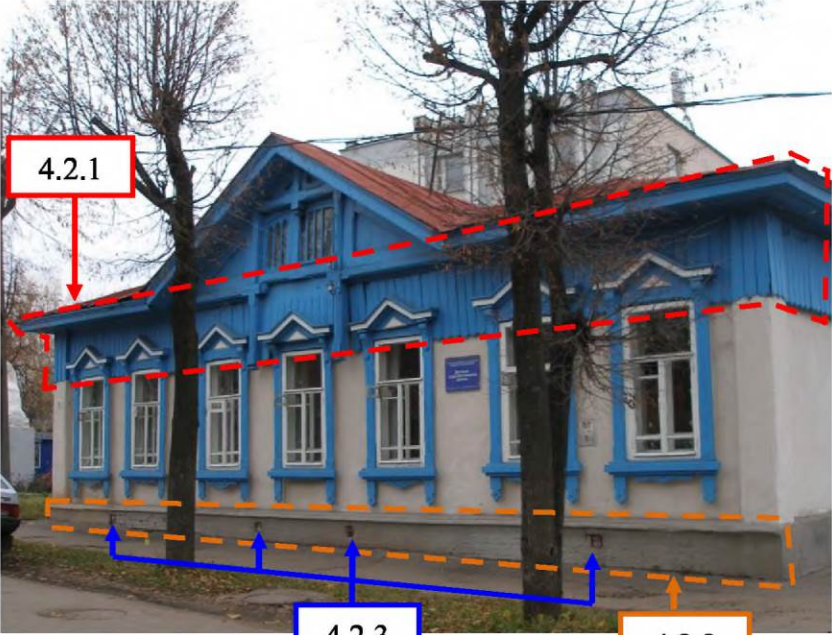
Фото 15. Южный фасад.  
Фото 2008 г.

| № п/п | Обобщенная группа элементов предмета охраны | Элементы предмета охраны | Фотографическое или иное графическое изображение предмета охраны* |
|---|---|---|---|
| 4.2.1 | Основной объем | Карниз типа 1 | |
| 4.2.2 | | Уступ цоколя типа 1 | |
| 4.2.3 | | Четыре прямоугольных продуха | |

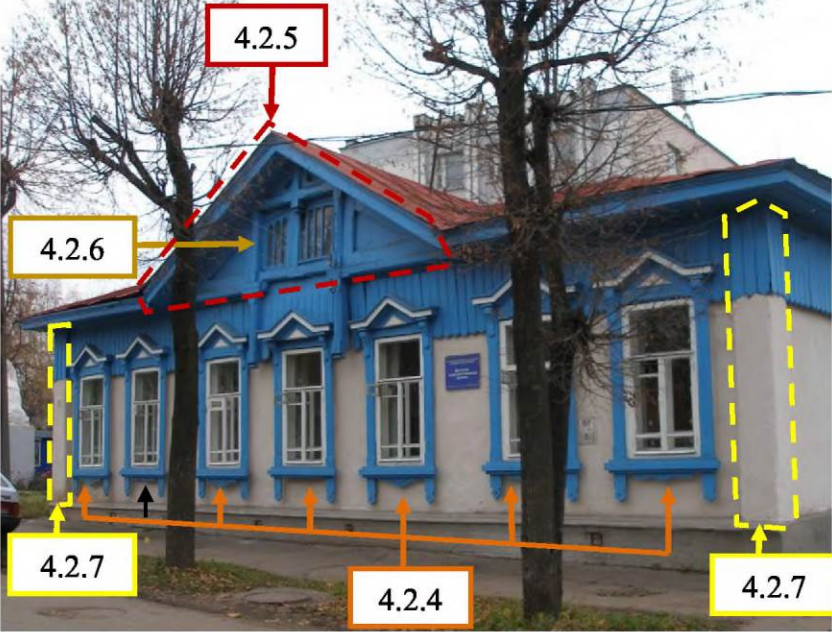
| № п/п | Обобщенная группа элементов предмета охраны | Элементы предмета охраны | Фотографическое или иное графическое изображение предмета охраны* |
|---|---|---|---|
| 4.2.4 | Основной объем | Семь оконных проемов типа 1 | <p data-bbox="1529 1161 1865 1233">Фото 16. Южный фасад.<br/>Фото 2008 г.</p> |
| 4.2.5 | | Один щипцовый фронтон с дощатой вертикальной обшивкой и декоративным фахверком, элементы фахверка выполнены из профилированных брусков с пропиленным декором. Фронтон включает в себя оконный проем типа 6 и фланкирующие его по горизонтали две треугольные профилированные ниши | |
| 4.2.6 | | Один оконный проем типа 6 | |
| 4.2.7 | | Две лопатки типа 1 | |

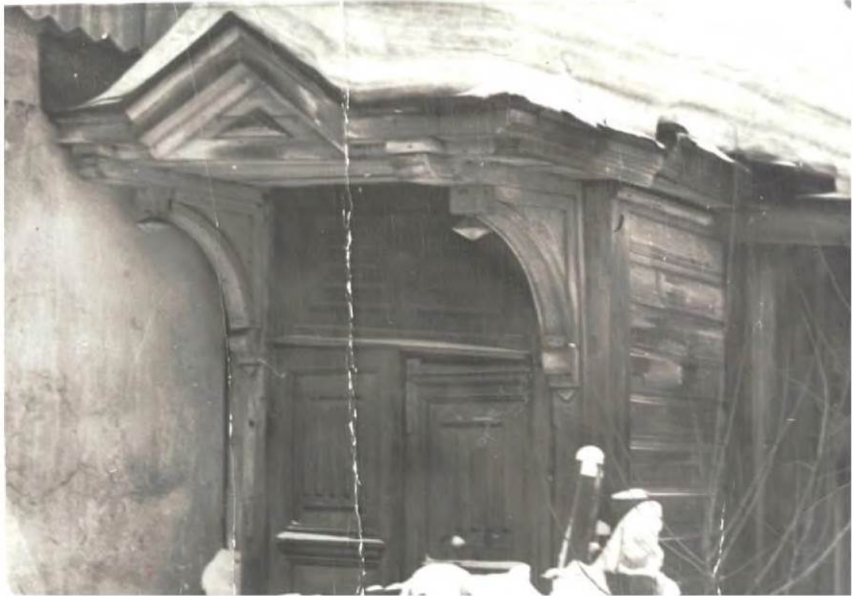
| № п/п | Обобщенная группа элементов предмета охраны | Элементы предмета охраны | Фотографическое или иное графическое изображение предмета охраны* |
|---|---|---|---|
| 4.2.8 | Объем крыльца | <p>Входная группа крыльца, состоящая из:</p> <p>дверного проема с двухпольным филенчатым декоративным заполнением;</p> <p>наддверной фрамуги с пропиленными горизонтальными желобками;</p> <p>деревянного козырька со стилизованным щипцовым фронтоном на двух профилированных деревянных консолях с резными декорированными элементами</p> | <p>Фото 17. Входная группа объема крыльца.<br/>Фото 1970-е гг.</p> |

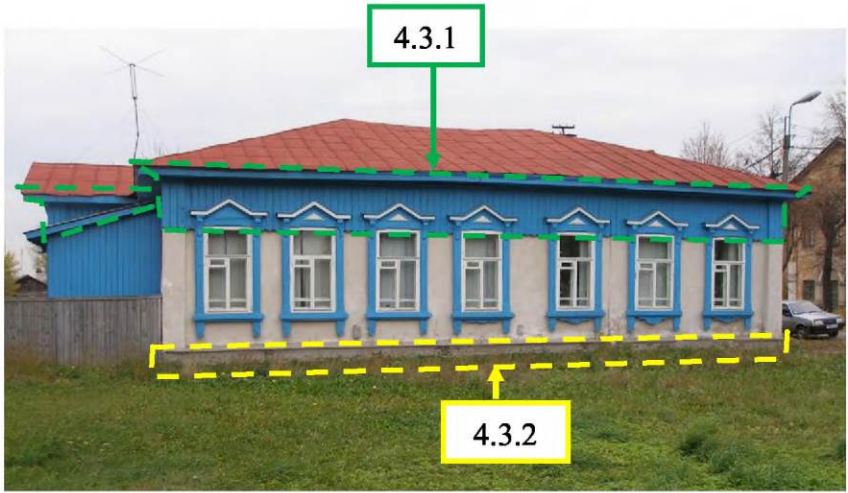
| № п/п | Обобщенная группа элементов предмета охраны | Элементы предмета охраны | Фотографическое или иное графическое изображение предмета охраны* |
|---|---|---|---|
| 4.3.1 | Основной объем | Карниз типа 1 | <p data-bbox="1518 1139 1877 1209">Фото 18. Западный фасад.<br/>Фото 2008 г.</p> |
| 4.3.2 | | Уступ цоколя типа 1 | |

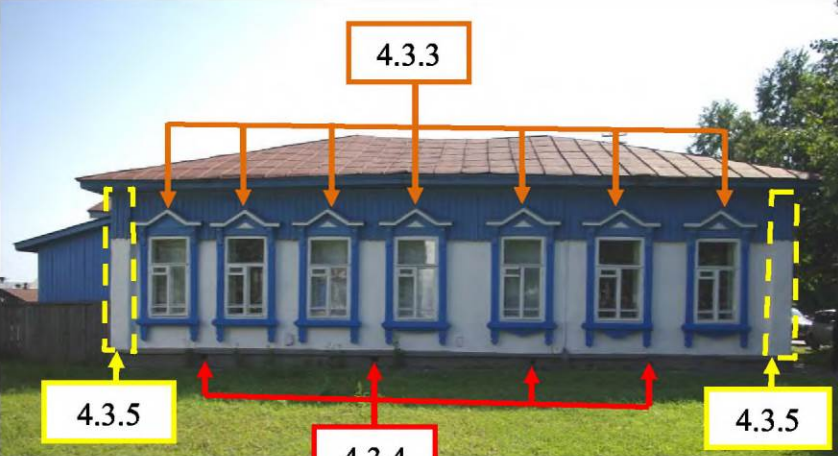
| № п/п | Обобщенная группа элементов предмета охраны | Элементы предмета охраны | Фотографическое или иное графическое изображение предмета охраны* |
|---|---|---|---|
| 4.3.3 | Основной объем | Семь оконных проемов типа 1 | <p data-bbox="1518 847 1877 914">Фото 19. Западный фасад.<br/>Фото 2014 г.</p> |
| 4.3.4 | | Четыре прямоугольных продуха | |

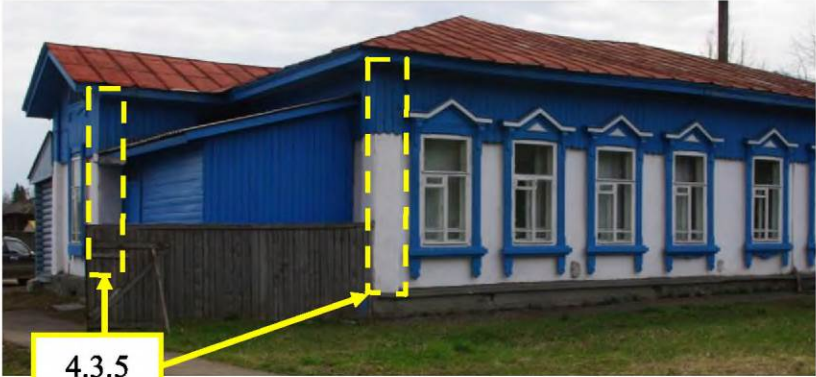
| № п/п | Обобщенная группа элементов предмета охраны | Элементы предмета охраны | Фотографическое или иное графическое изображение предмета охраны* |
|---|---|---|---|
| 4.3.5 | | Три лопатки типа 1 | <p data-bbox="1375 1374 2018 1441">Фото 20. Западный фасад. Вид с севера-запада.<br/>Фото 2014 г.</p> |

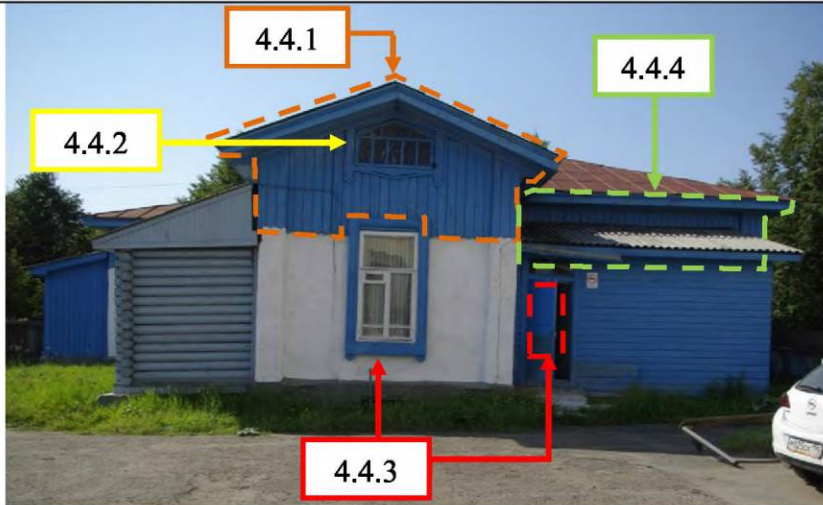
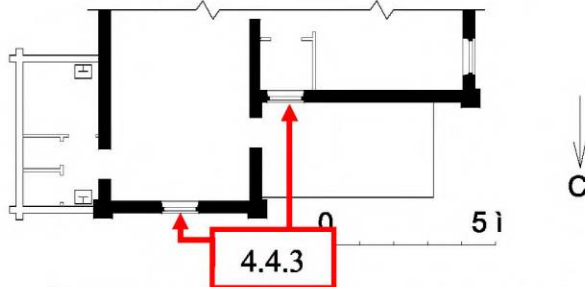
| № п/п | Обобщенная группа элементов предмета охраны | Элементы предмета охраны | Фотографическое или иное графическое изображение предмета охраны* |
|---|---|---|---|
| 4.4.1 | Основной объем | Один фронтон с дощатой вертикальной обшивкой и подшивным карнизом | |
| 4.4.2 | | Один оконный проем типа 5 | |
| 4.4.3 | | Два оконных проема типа 3 | |
| 4.4.4 | | Карниз типа 1 | |
| | | | <p>Фото 21. Северный фасад. Фото 2014 г.</p> <p>Выкопировка из плана первого этажа</p> |

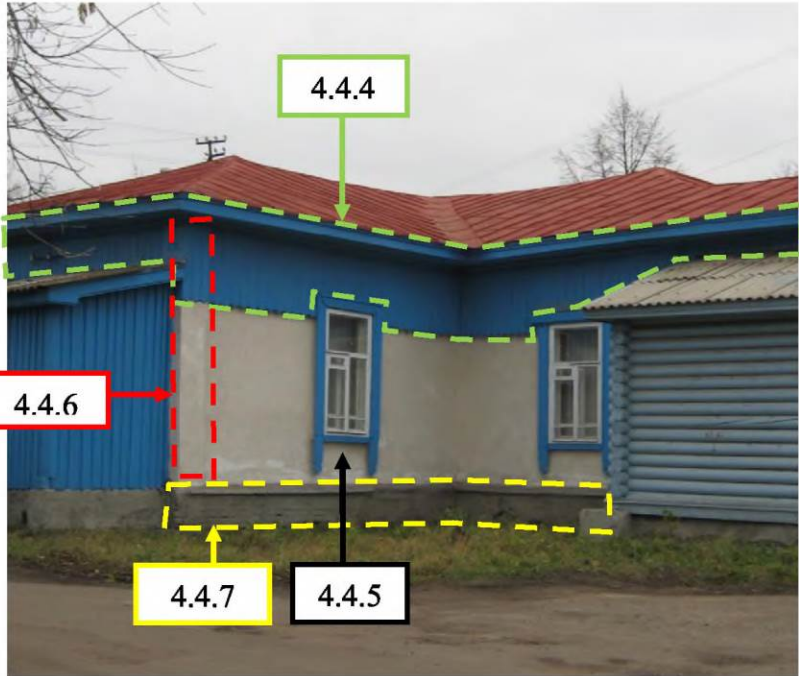
Фото 22. Вид с северо-востока.  
Фото 2008 г.

| № п/п | Обобщенная группа элементов предмета охраны | Элементы предмета охраны | Фотографическое или иное графическое изображение предмета охраны* |
|---|---|---|---|
| 4.4.5 | Основной объем | Один оконный проем типа 4 | |
| 4.4.6 | | Четыре лопатки типа 1 | |
| 4.4.7 | | Уступ цоколя типа 1 | |

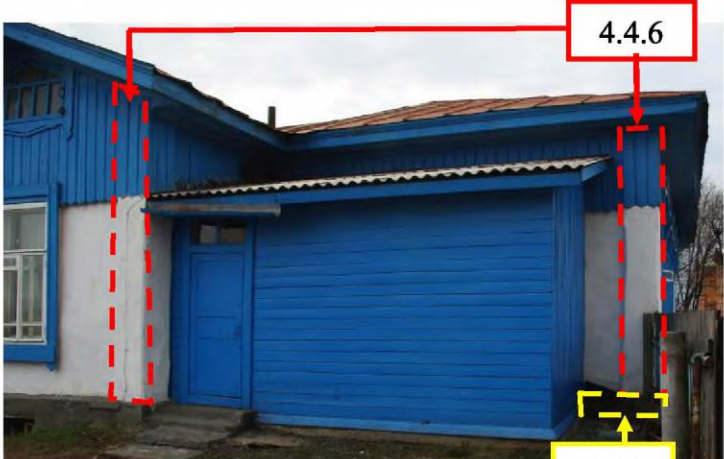
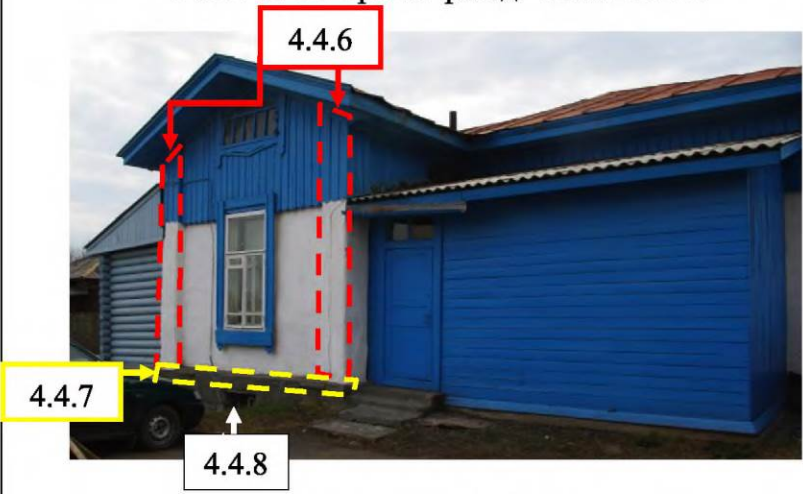
| № п/п | Обобщенная группа элементов предмета охраны | Элементы предмета охраны | Фотографическое или иное графическое изображение предмета охраны* |
|---|---|---|---|
| 4.4.8 | Основной объем | Прямоугольный оконный проем цокольного этажа | <div data-bbox="1335 352 2056 853"> <p data-bbox="1429 853 1966 885">Фото 23. Северный фасад. Фото 2012 г.</p> </div> <div data-bbox="1263 885 2063 1380"> <p data-bbox="1518 1380 1877 1452">Фото 24. Северный фасад.<br/>Фото 2012 г.</p> </div> |

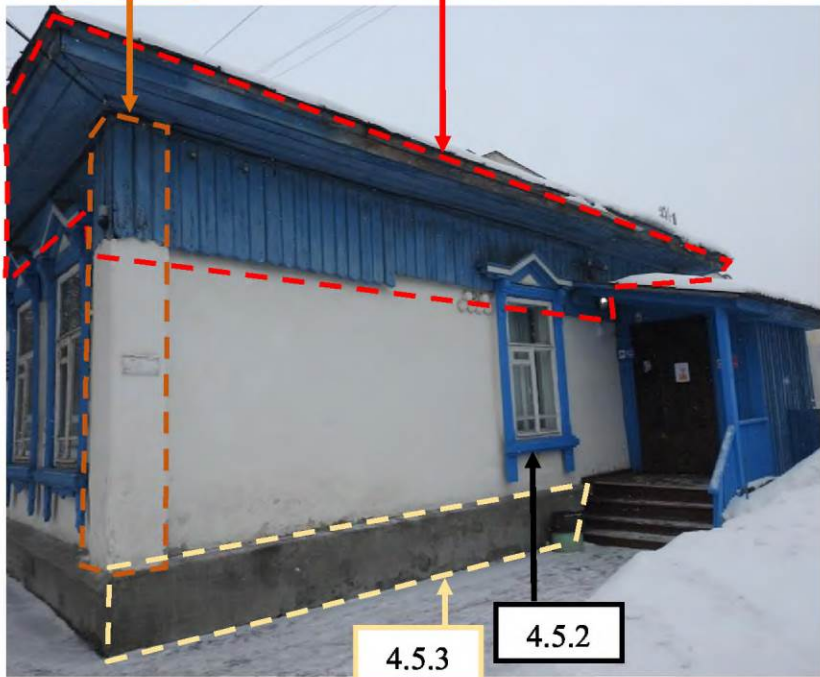
Фото 25. Восточный фасад. Вид с юго-востока.  
Фото 2025 г.

| № п/п | Обобщенная группа элементов предмета охраны | Элементы предмета охраны | Фотографическое или иное графическое изображение предмета охраны* |
|---|---|---|---|
| 4.5.1 | Основной объем | Карниз типа 1 | |
| 4.5.2 | | Один оконный проем типа 2 | |
| 4.5.3 | | Уступ цоколя типа 2 | |
| 4.5.4 | | Три лопатки типа 1 | |

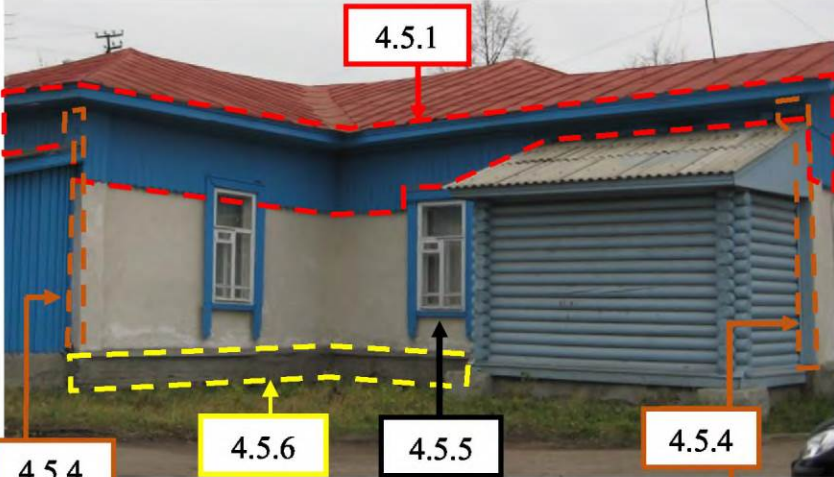
| № п/п | Обобщенная группа элементов предмета охраны | Элементы предмета охраны | Фотографическое или иное графическое изображение предмета охраны* |
|---|---|---|---|
| 4.5.5 | Основной объем | Один оконный проем типа 4 | <p data-bbox="1417 863 1973 895">Фото 26. Восточный фасад. Фото 2012 г.</p> |

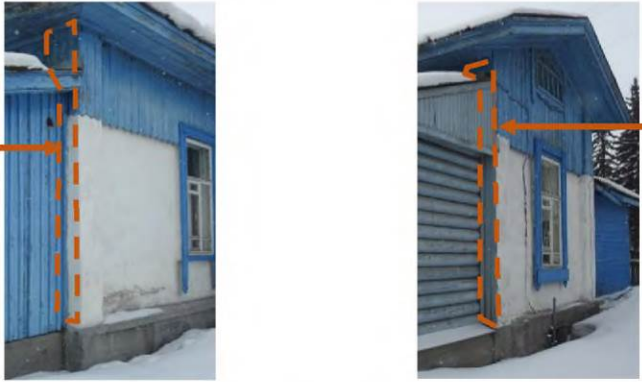
| № п/п | Обобщенная группа элементов предмета охраны | Элементы предмета охраны | Фотографическое или иное графическое изображение предмета охраны* |
|---|---|---|---|
| 4.5.6 | | Уступ цоколя типа 1 | <p data-bbox="1400 1353 1984 1422">Фото 27, 28. Элементы восточного фасада.<br/>Фото 2025.</p> |

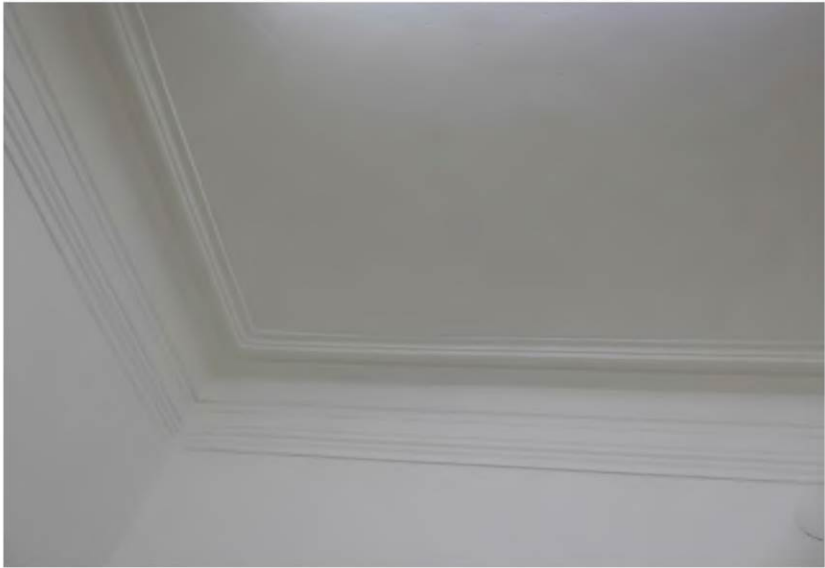
| № п/п | Обобщенная группа элементов предмета охраны | Элементы предмета охраны | Фотографическое или иное графическое изображение предмета охраны* |
|---|---|---|---|
| 4.6.1 | Основной объем | Профилированный карниз типа 1: тянутый профилированный карниз помещений первого этажа | <p data-bbox="1400 1193 1993 1262">Фото 29. Профилированный карниз типа 1.<br/>Фото 2025 г.</p> |

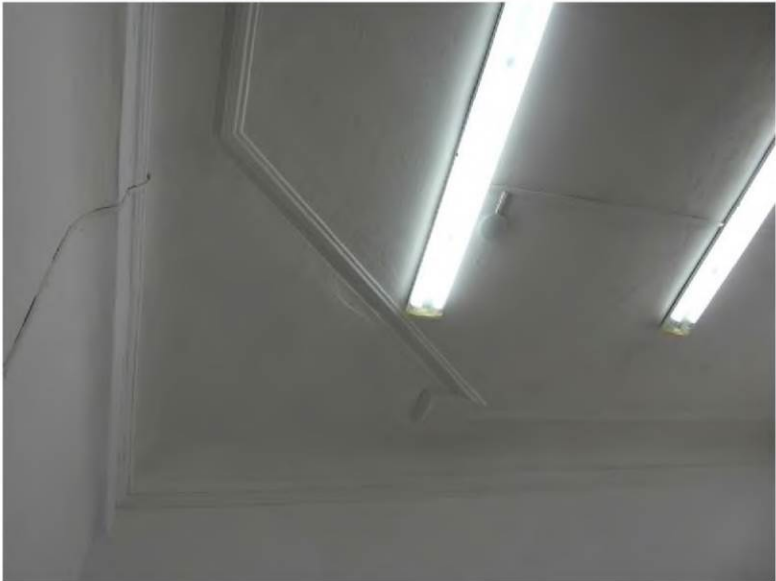
| № п/п | Обобщенная группа элементов предмета охраны | Элементы предмета охраны | Фотографическое или иное графическое изображение предмета охраны* |
|---|---|---|---|
| 4.6.2 | Основной объем | Профилированный карниз типа 2: тянутый профилированный карниз помещений первого этажа | <p data-bbox="1400 1141 1993 1212">Фото 30. Профилированный карниз типа 2.<br/>Фото 2025 г.</p> |

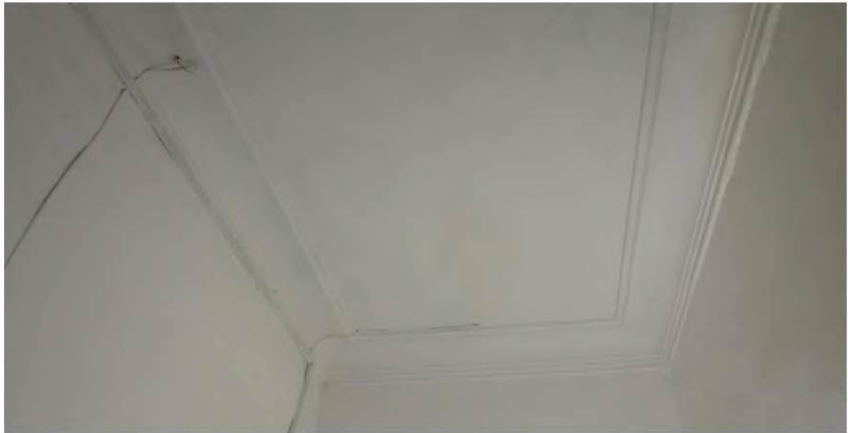
| № п/п | Обобщенная группа элементов предмета охраны | Элементы предмета охраны | Фотографическое или иное графическое изображение предмета охраны* |
|---|---|---|---|
| 4.6.3 | Основной объем | Профилированный карниз типа 3: тянутый профилированный карниз помещений первого этажа | <p data-bbox="1400 1066 1993 1134">Фото 31. Профилированный карниз типа 3.<br/>Фото 2025 г.</p> |

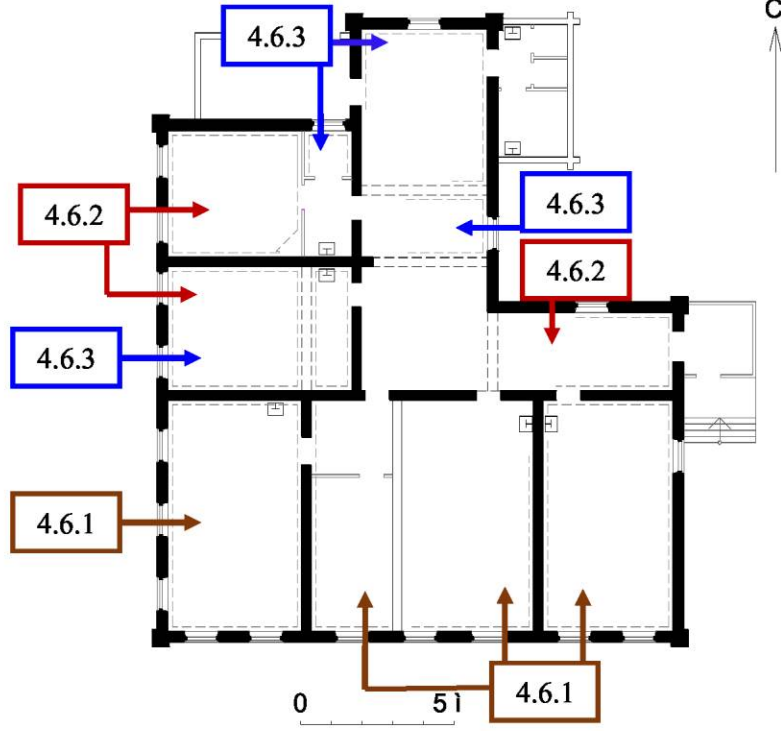
<div>Схема расположения карнизов на плане первого этажа</div> |

<table><tr><td></td><td>- капитальные стены первоначального периода строительства – бревенчатые</td></tr><tr><td></td><td>- горизонтальная проекция карнизов</td></tr></table>

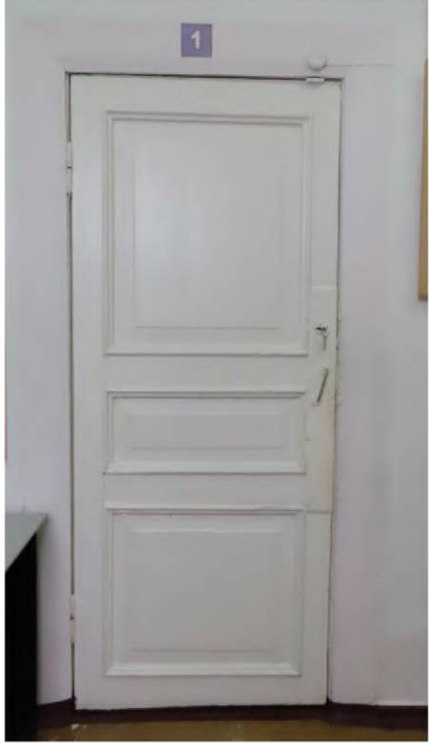
| № п/п | Обобщенная группа элементов предмета охраны | Элементы предмета охраны | Фотографическое или иное графическое изображение предмета охраны* |
|---|---|---|---|
| 4.6.4 | Основной объем | <p>Тип заполнения дверного проема первого этажа – коробка с однопольным филленчатым заполнением дверного проема</p> | <p>Фото 32. Однопольное филленчатое заполнение дверного проема первого этажа с коробкой.<br/>Фото 2025 г.</p> |

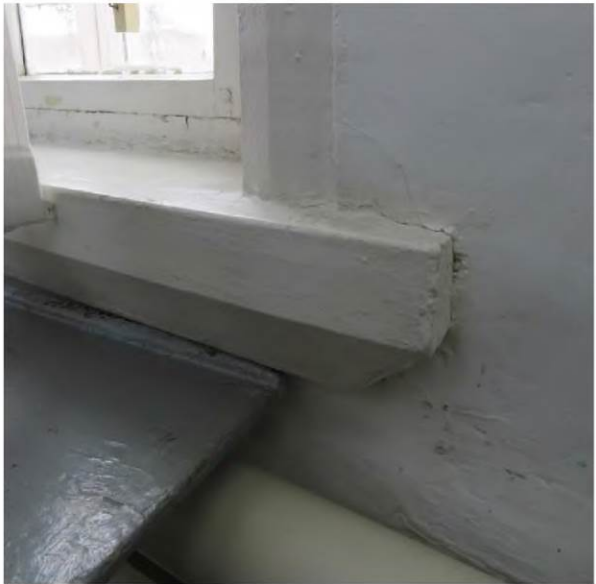
| № п/п | Обобщенная группа элементов предмета охраны | Элементы предмета охраны | Фотографическое или иное графическое изображение предмета охраны* |
|---|---|---|---|
| 4.6.5 | | Внутренняя колода и подоконник оконных проемов первого этажа | <p data-bbox="1279 1007 2114 1075">Фото 33. Внутренняя колода и подоконник оконных проемов первого этажа. Фото 2025 г.</p> |

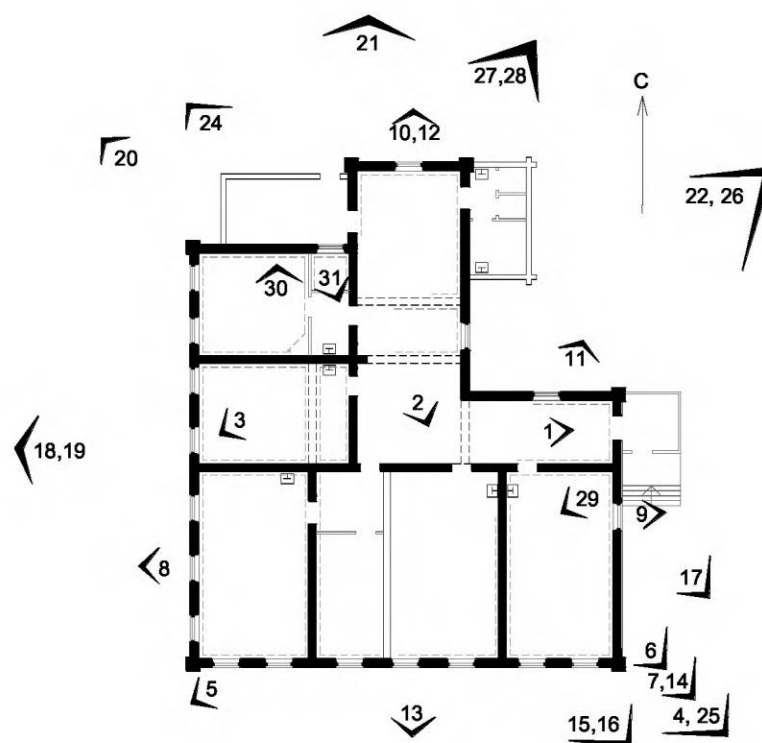
Схема фотофиксации предмета охраны

План первого  
этажа
